廃液移送管の状況(写真)

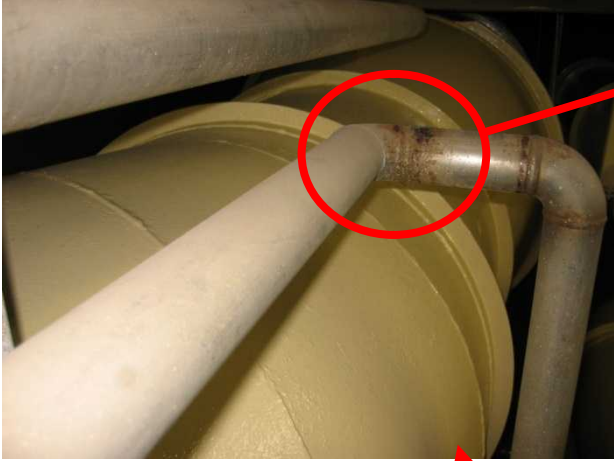
にじみがあった箇所

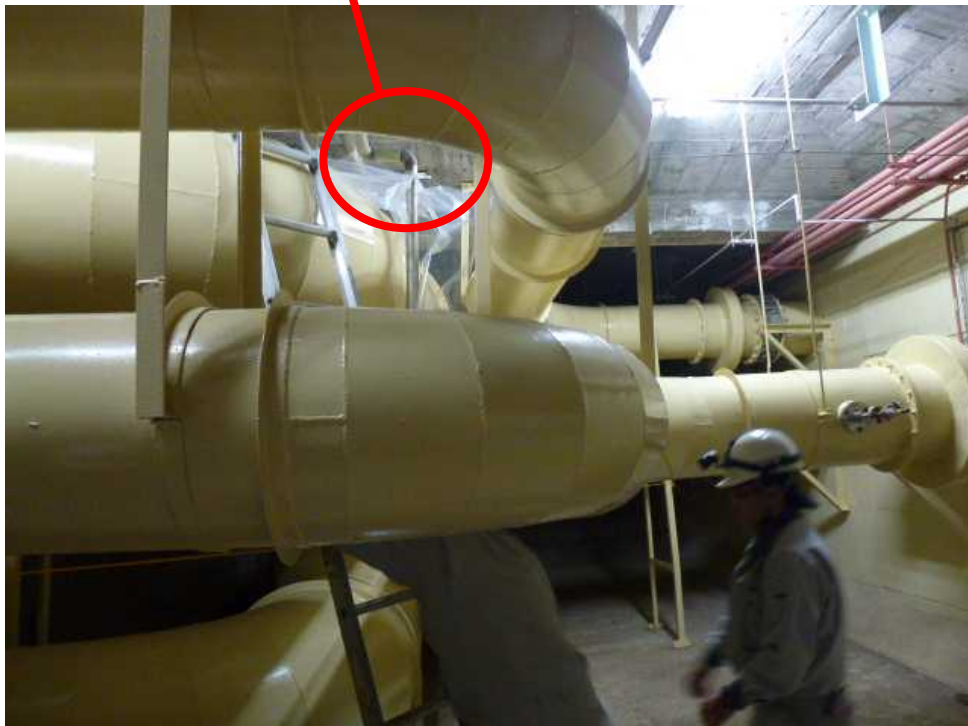
にじみがあった箇所の拡大
