## 原子力施設故障等報告書

件名	製錬転換施設の非管理区域における放射性物質の漏えいについて
事象発生の日時	平成 25 年 1 月 4 日 (金) 11 時 45 分頃 (発見)
事象発生の場所	給気室 (1) (非管理区域)
事象発生の原子力施設名称	独立行政法人日本原子力研究開発機構 人形峠環境技術センター 製錬転換施設 (使用施設)
事象の状況	<p>製錬転換施設の巡視点検中に、10 時 30 分頃、管理区域内の排気室 (1) で、床面に水滴を発見し、直上の排気ダクト (第 3 系統) に水滴が付着していることを確認した。</p> <p>直ちに、紙タオルとビニールシートで床面を養生し、飛散防止の応急措置を行った。</p> <p>11 時 45 分頃に、同じ排気ダクトの非管理区域側 (給気室 (1)) でも、継手部付近のプラスチックカバー内部の水たまり及び床面への水の滴下を発見した。漏れ箇所下の床面を、紙タオルとビニールシートで養生し、さらに容器を設置して滴下した水を受け、飛散防止の応急措置を行った。12 時 18 分頃、第 1 報を発信した。12 時 49 分頃、当該区域を一時管理区域に設定し、その後、床面のスミヤ測定で <math>\alpha : 0.20\text{Bq}/\text{cm}^2</math>、<math>\beta : 0.34\text{Bq}/\text{cm}^2</math> を確認した。応急措置から緊急作業開始までの 7 時間に漏えいした水量は非管理区域側では約 <math>3\text{cm}^3</math> であった。この水を回収し分析した結果、<math>\alpha : 6.9\text{Bq}/\text{cm}^3</math>、<math>\beta : 1.7\text{Bq}/\text{cm}^3</math> であった。そのほか、非管理区域での漏えいの痕跡等は認められていない。</p> <p>なお、施設は年末年始休暇に伴い作業計画がないため、12 月 28 日から 1 月 8 日までの予定で、給排気設備の計画停止中であった。</p> <p>緊急作業計画書に基づき、18 時 55 分頃から 23 時 08 分頃まで、排気ダクトをビニールシートで養生の上、プラスチックカバーのボルトの増し締めとシリコンゴムによるコーキングなどで漏水対策を行った。その結果、非管理区域での漏えいが止まったことを確認した。</p> <p>(別添参照)</p>

製錬転換施設の非管理区域における放射性物質の漏えいについて

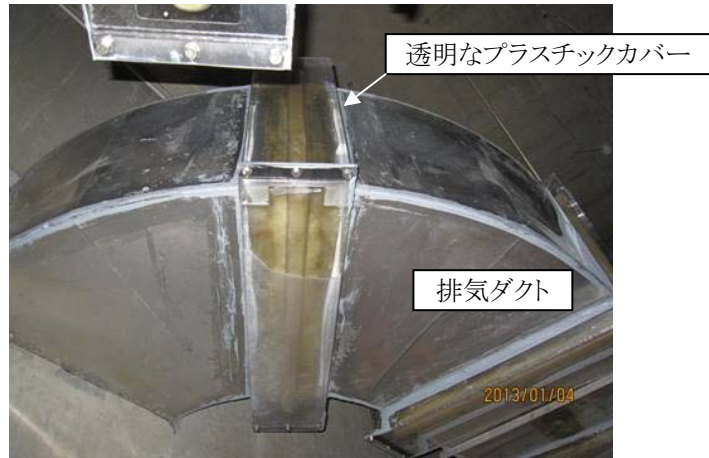
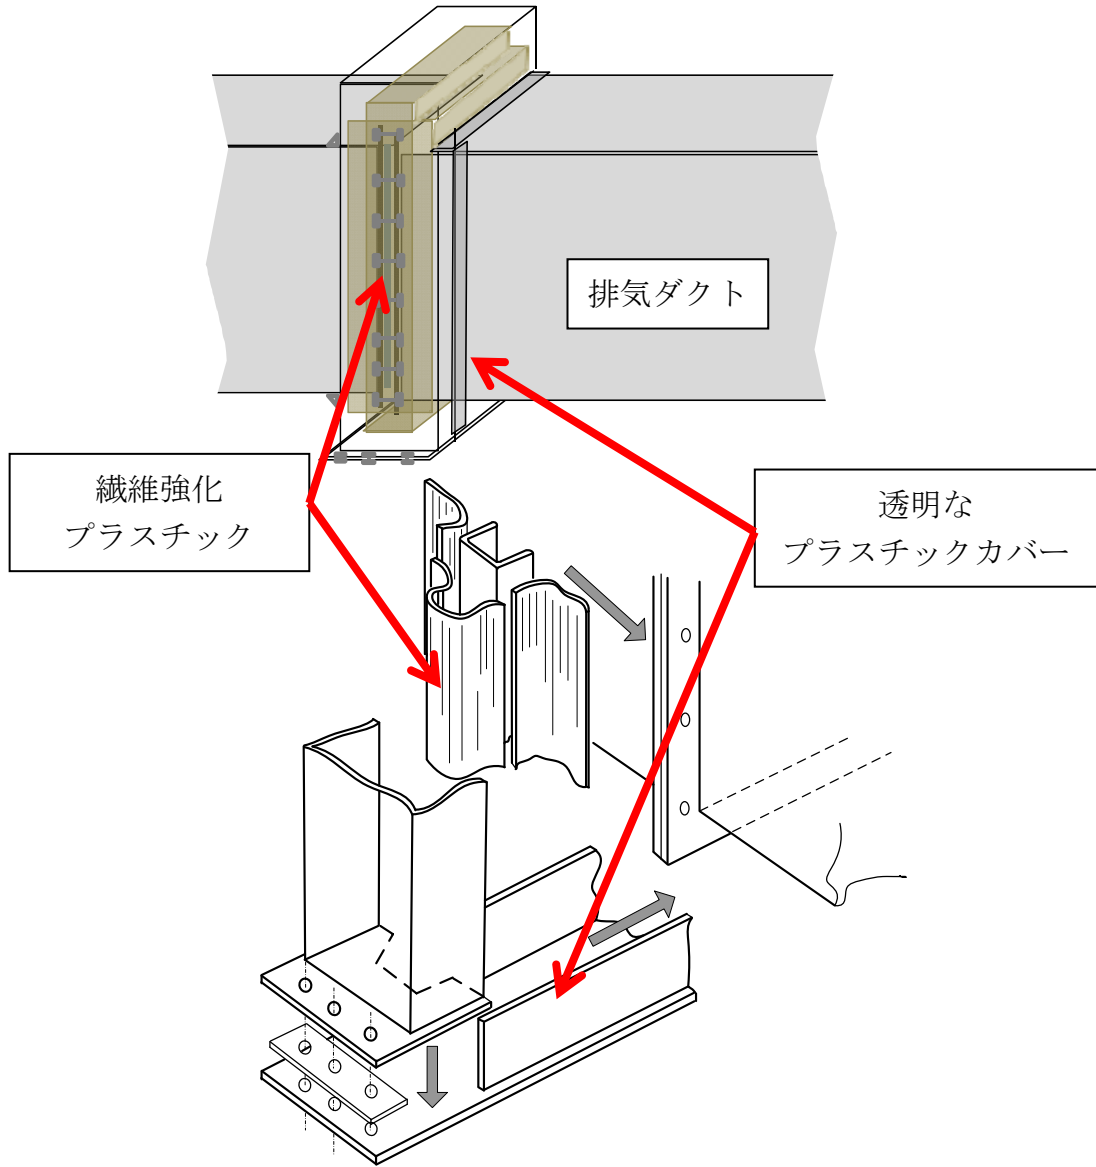
排気ダクト継手部周辺図

製錬転換施設では、平成 19 年に発生した廃水配管からの非管理区域への漏えいを受けて、非管理区域を通る配管類の漏えい対策を行った。排気ダクトでは、継手部からの漏えい防止を目的に、繊維強化プラスチックで覆い、さらに漏えい防止と漏えい検知を目的に透明なプラスチックカバーを取り付けた。

また、毎作業日の巡視点検で、プラスチックカバー内に水漏れがないことなどを確認していた（添付資料-3）。

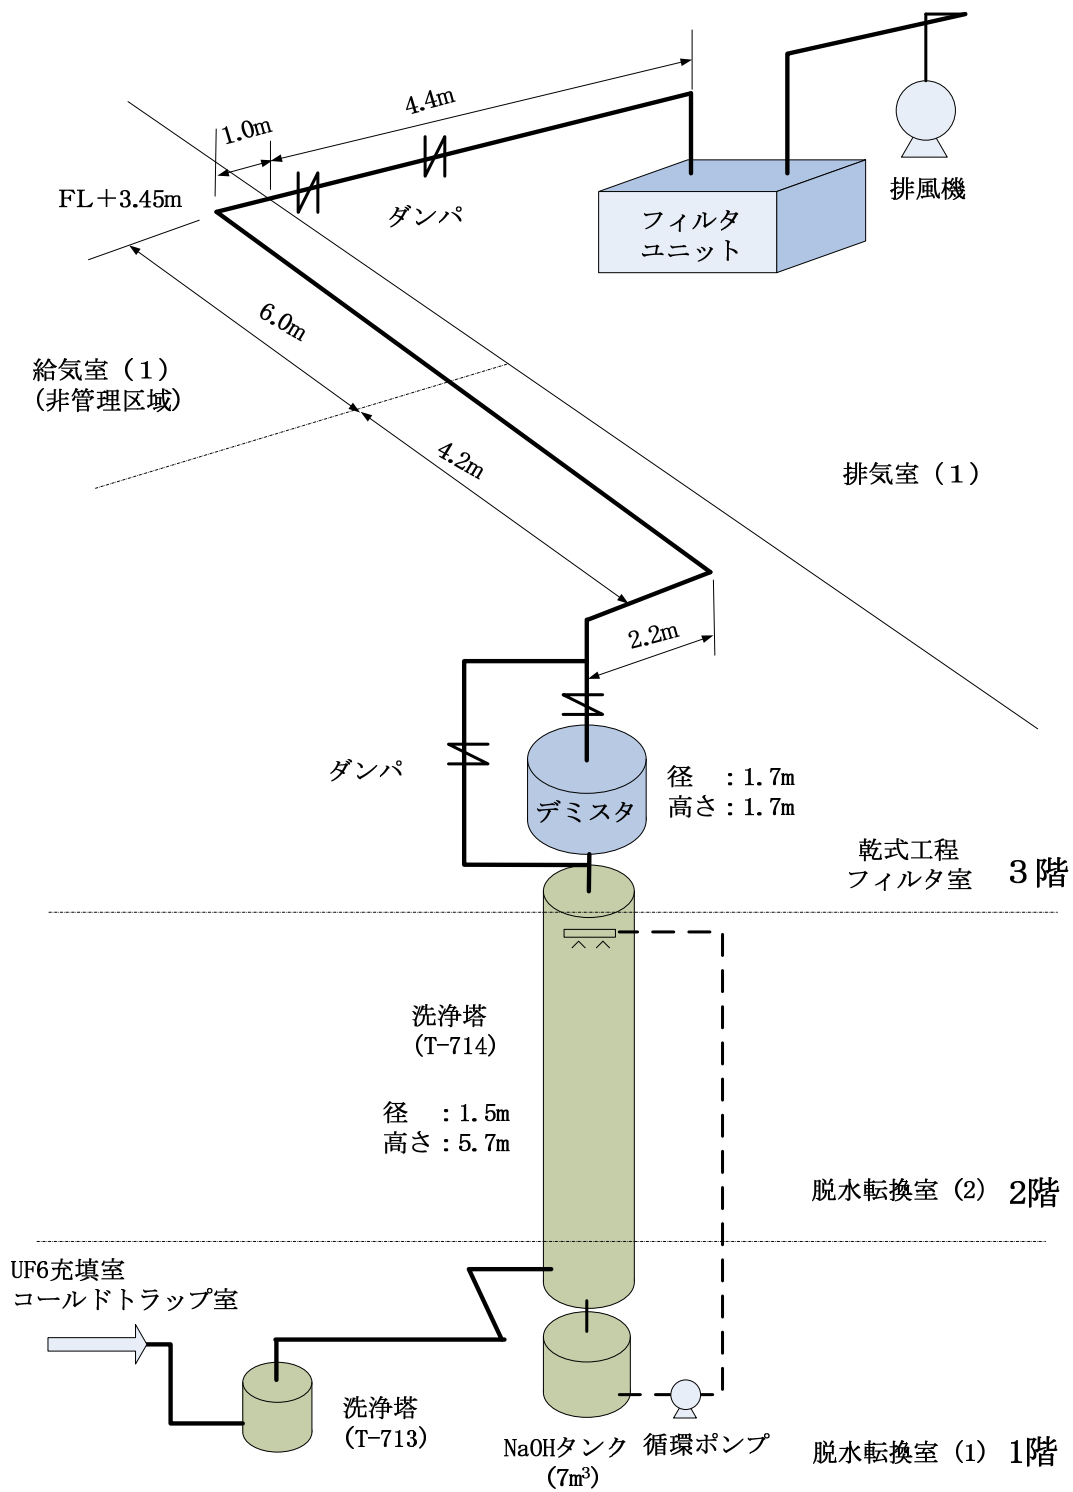
排気ダクト(第3系統)系統図

製錬転換施設の巡視点検中に、10 時 30 分頃、管理区域内の排気室（1）で、床面に水滴を発見し、直上の排気ダクト（第 3 系統）に水滴が付着していることを確認した。直ちに、紙タオルとビニールシートで飛散防止の応急措置を行った（添付資料-4）。

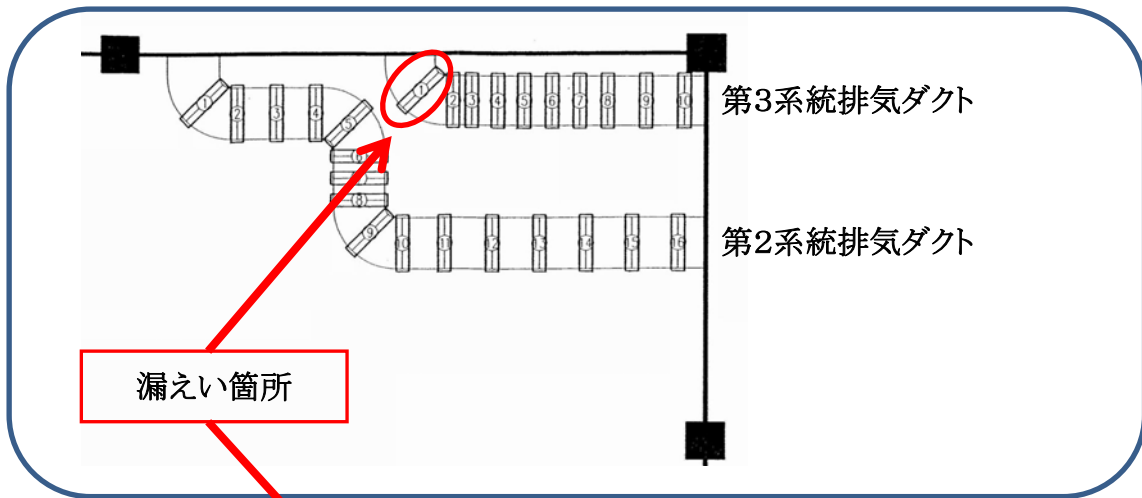
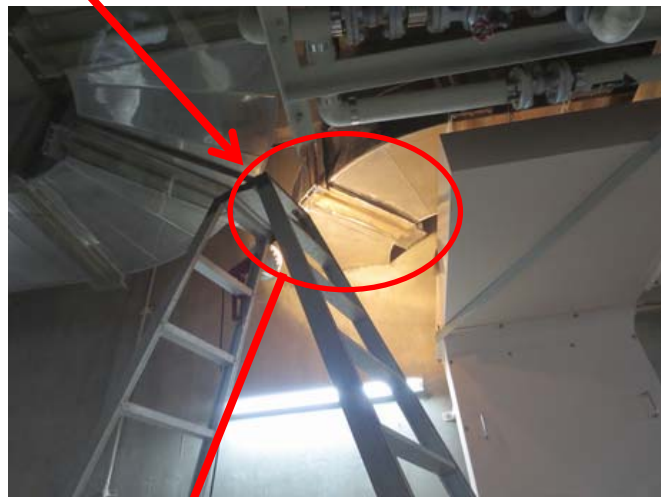
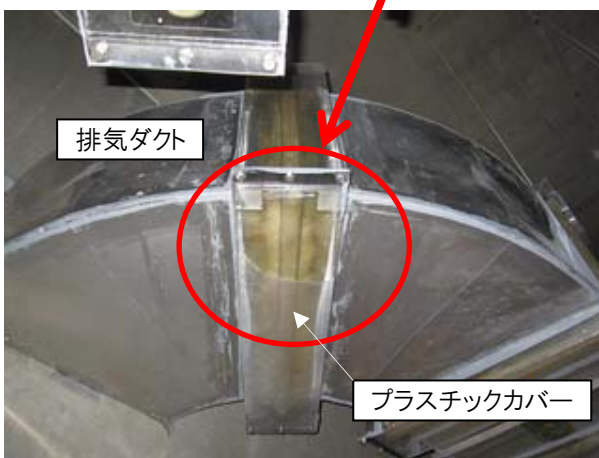
漏えい発見箇所 (非管理区域)

11 時 45 分頃に、同じ排気ダクトの非管理区域側（給気室（1））でも、継手部付近のプラスチックカバー内部の水たまり及び床面への水の滴下を発見した（添付資料-5）。漏れ箇所下の床面を、紙タオルとビニールシートで養生し、さらに容器を設置して滴下した水を受け、飛散防止の応急措置を行った。12 時 18 分頃、第 1 報を発信した。12 時 49 分頃、当該区域を一時管理区域に設定し、その後、床面のスミヤ測定で  $\alpha : 0.20\text{Bq}/\text{cm}^2$ 、 $\beta : 0.34\text{Bq}/\text{cm}^2$  を確認した。応急措置から緊急作業開始までの 7 時間に漏えいした水量は非管理区域側では約  $3\text{cm}^3$  であった。この水を回収し分析した結果、 $\alpha : 6.9\text{Bq}/\text{cm}^3$ 、 $\beta : 1.7\text{Bq}/\text{cm}^3$  であった。

プラスチックカバー内部の水たまり及びカバー底面のねじから床面への水の滴下を発見

撮影日時 H25年1月4日 11:46頃
