美浜発電所1号機 A-非常用ディーゼル発電機の過給機の損傷について

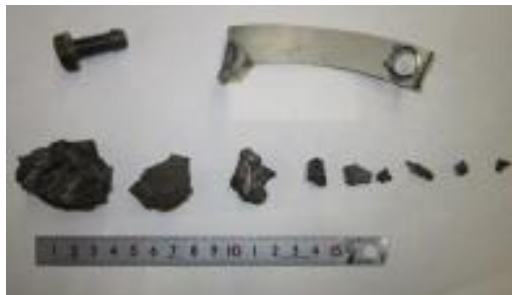
<過給機付近にて発見された金属片>
