## 東海第二発電所

管理区域外での洗浄廃液の漏えいについて

平成25年2月15日

日本原子力発電株式会社

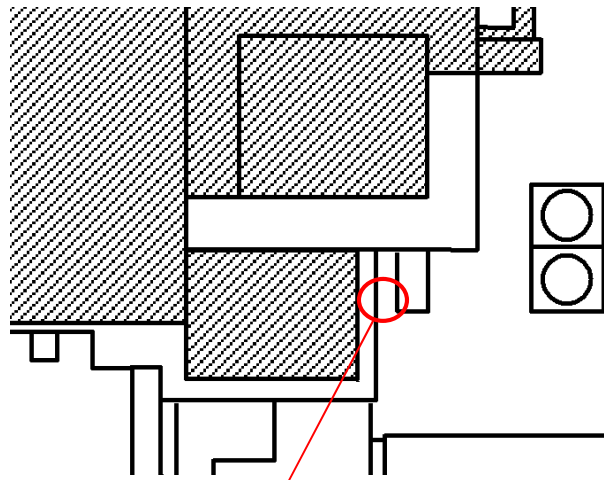
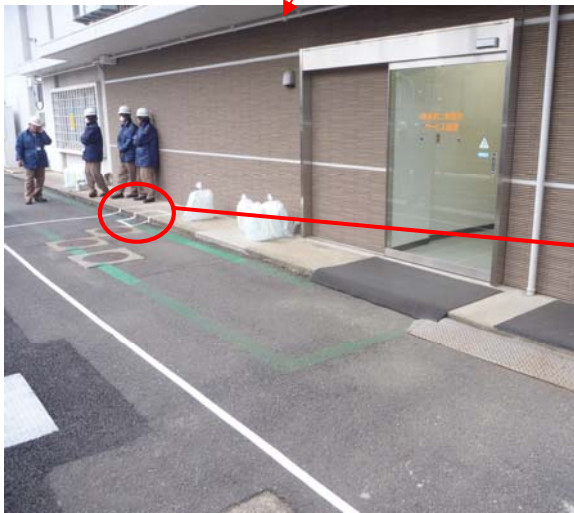
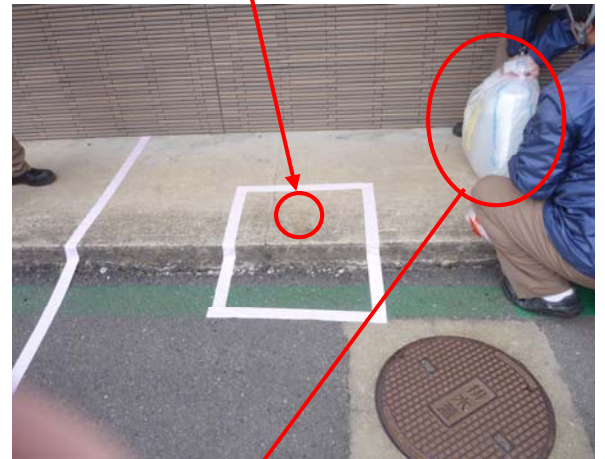
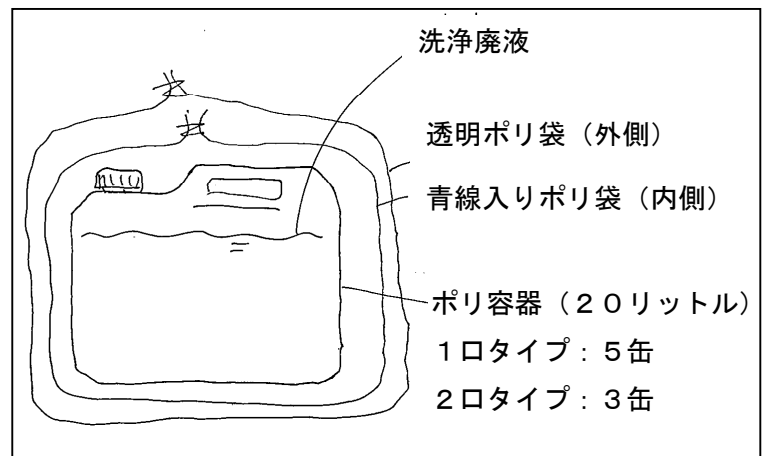
### 洗浄廃液漏えい状況及び搬送時の容器梱包状況

- ①ポリ袋を二重（管理区域内は青線入りポリ袋<sup>※4</sup>，管理区域搬出の際，更に透明ポリ袋<sup>※5</sup>で梱包）にして容器を梱包していた。
- ②二重としたポリ袋の両方の下側（容器の底と接する面）の一部に穴が確認された。
- ③その他の部位では，有意な傷は確認されなかった。

当該ポリ容器より水が滴下した箇所  
(約5cm×5cm)

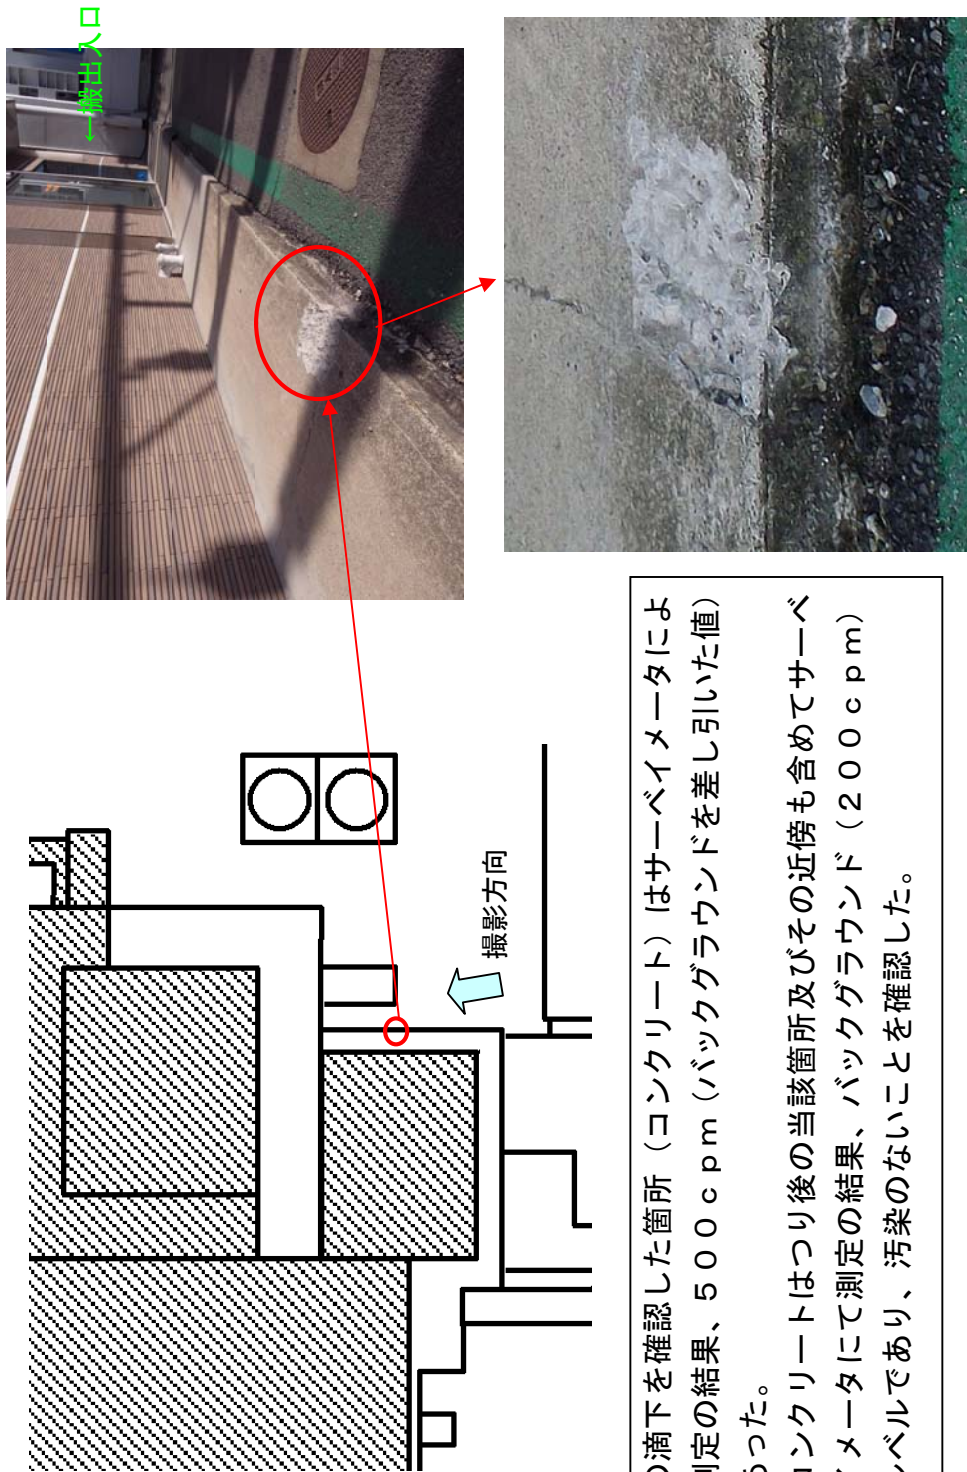
# コンクリートはつり後の状況及び漏えい量の評価

水の滴下を確認した箇所（コンクリート）はサーベイメータによる測定の結果、 $500\text{ cpm}$ （バックグラウンドを差し引いた値）であった。  
 →コンクリートはつり後の当該箇所及びその近傍も含めてサーベイメータにて測定の結果、バックグラウンド（ $200\text{ cpm}$ ）レベルであり、汚染のないことを確認した。

コンクリートに滴下した漏えい水量は、回収したコンクリート片から検出された総放射能量と搬出前に測定した洗浄廃液の汚染濃度から約  $12\text{ cc}$  と評価。  
 ①回収したコンクリート片から検出された総放射能量：  $3.17 \times 10^2\text{ Bq}$ （Cs-137）  
 ②搬出前に測定した洗浄廃液の汚染濃度：  $2.71 \times 10^1\text{ Bq/cc}$ （Cs-137）  
 滴下した漏えい水量 = ① / ② =  $11.7\text{ cm}^3 \approx 12\text{ cc}$  ※  
 ※  $1\text{ cm}^3 = 1\text{ cc}$

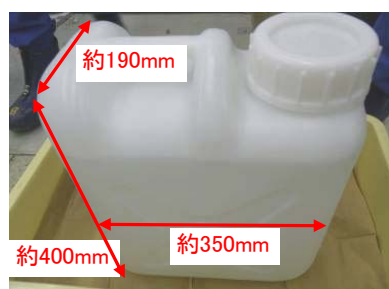
1口タイプ(当該タイプ)

[蓋の寸法(1口)]  
外蓋 直径:約123mm  
内蓋 直径:約110mm

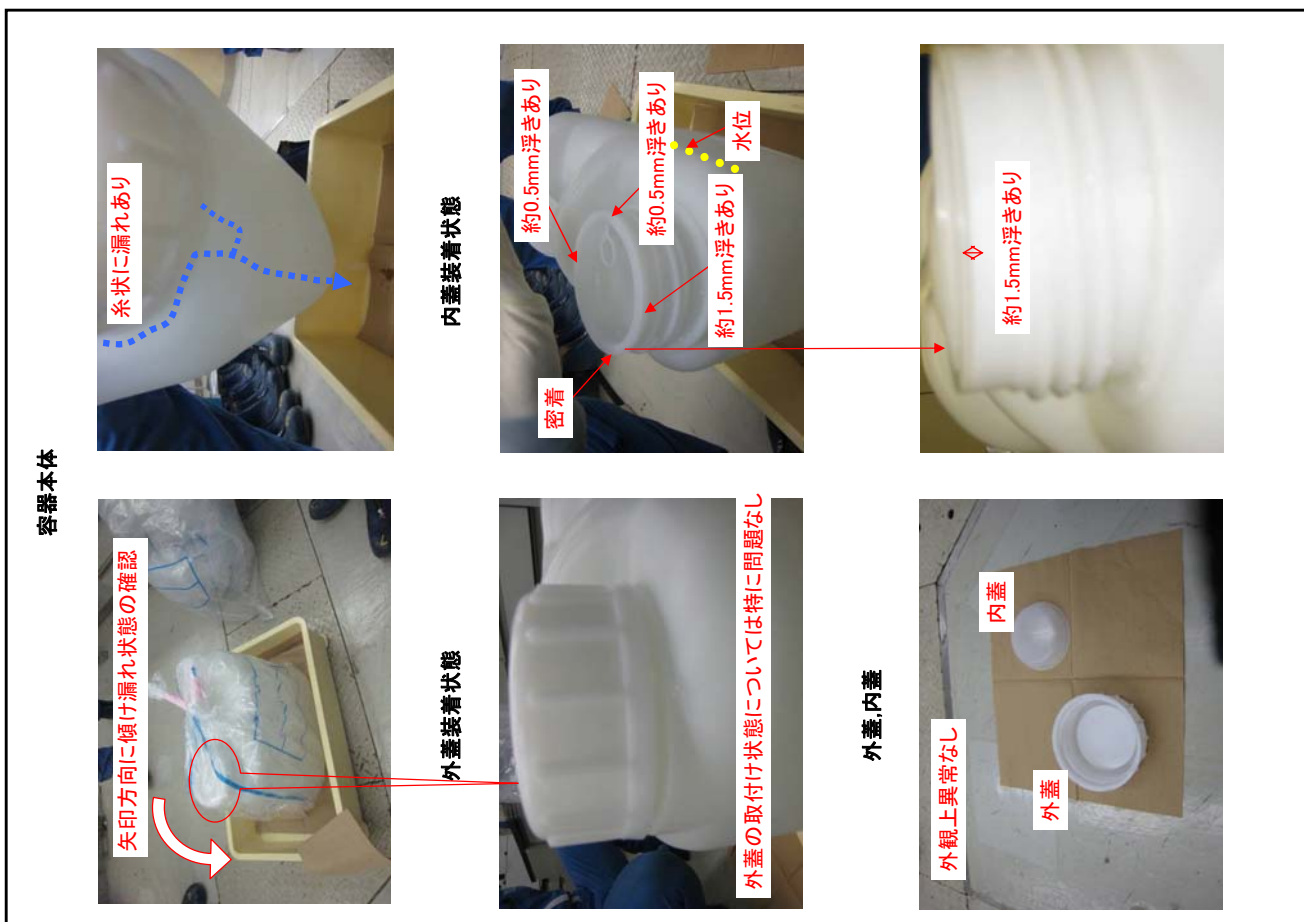
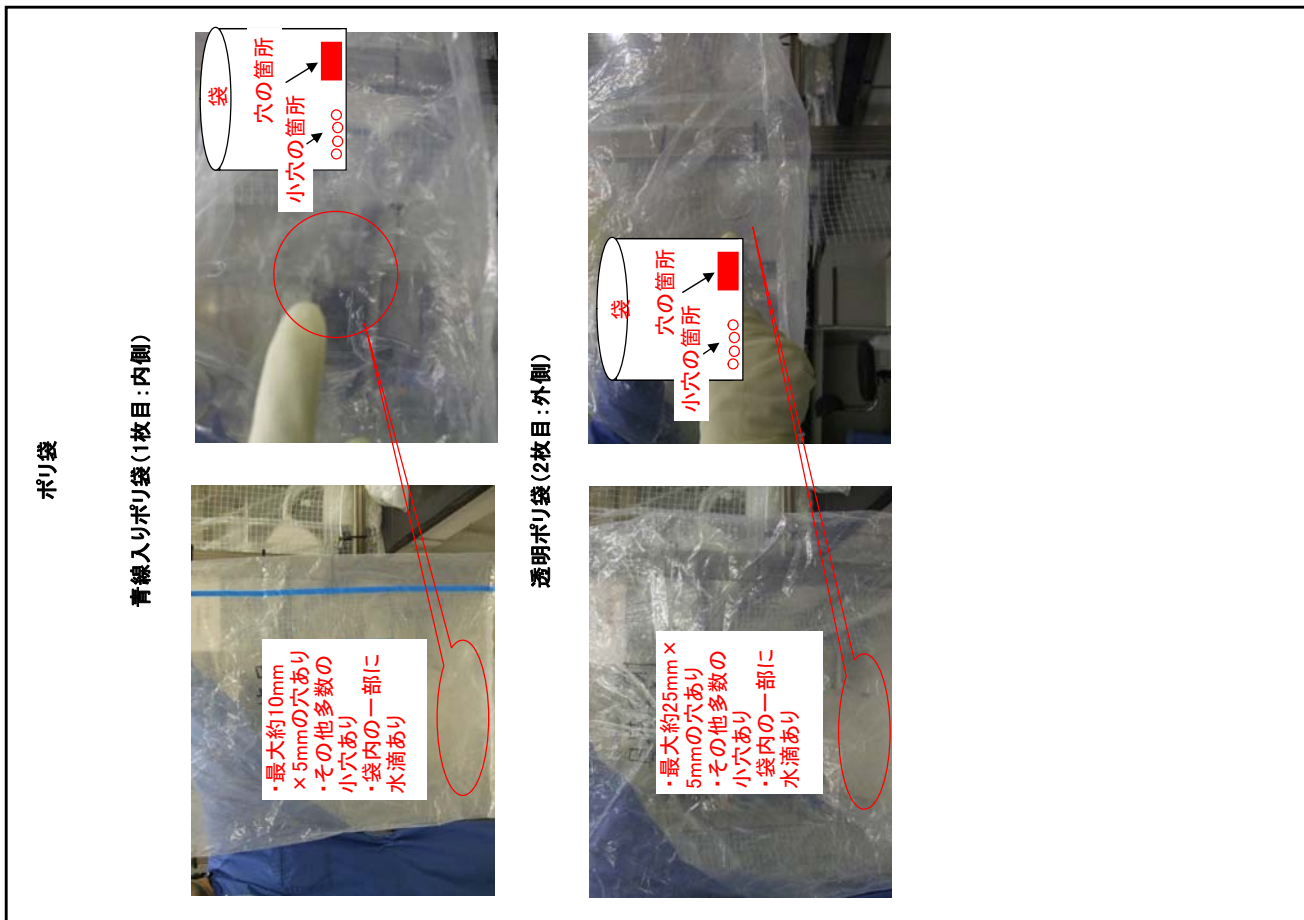
当該ポリ容器及びびポリ袋の状態

- ①容器に有意な傷は確認されなかった。
- ②容器蓋部は閉められていたが，容器を少し傾けると，蓋部から僅かに漏えいすることが確認された。
- ③容器蓋を外した容器側には，製造時に左右 2 分割の容器を接合した際に生じたと思われる段差及び凹凸があることを確認した。  
また，合わせ面の一部に，切欠状の欠損部があることを確認した。
- ④内蓋のシート面に湾曲が認められた。
- ⑤内蓋とポリ容器の間にパッキンはなかった。

当該容器を含め、他の容器(1つを除く)についても容器蓋まで液体が浸る状況まで傾けた場合、蓋部から漏れやにじみが見受けられた。ポリ袋については、いずれも内部への水滴及び下側の一部に穴が確認されたものの、当該容器以外の容器からの滴下はないことを確認している。

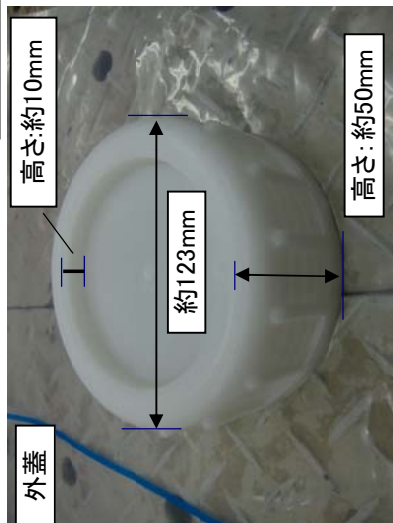
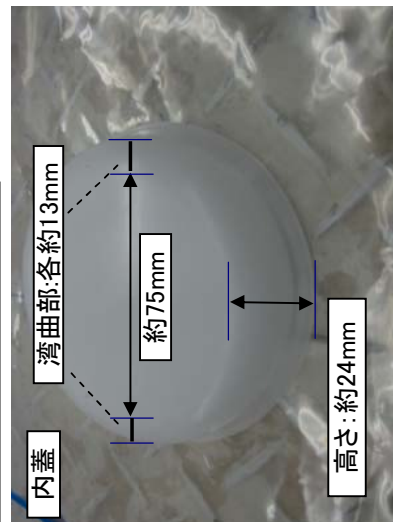
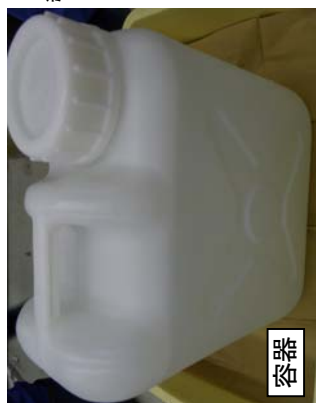
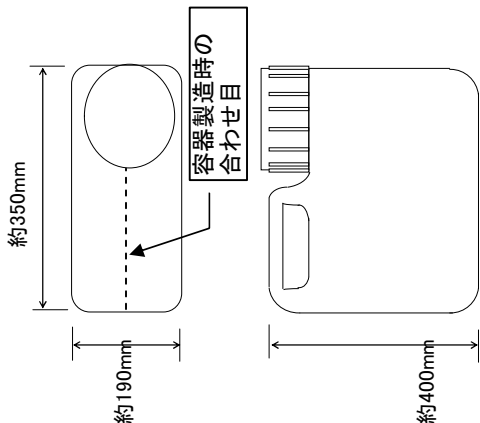
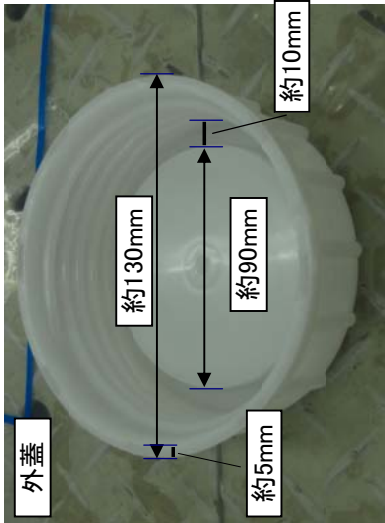
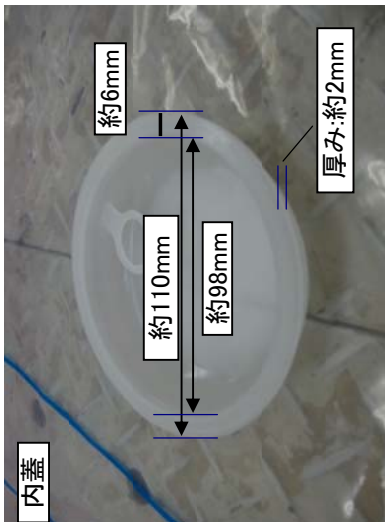
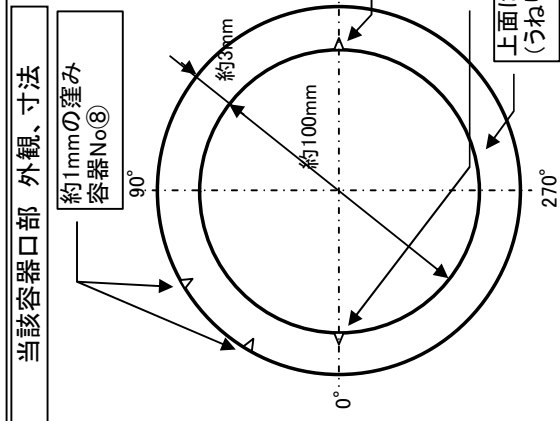
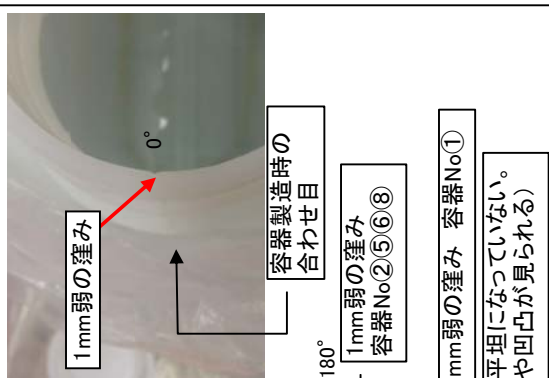
容器、内蓋及び外蓋外観、寸法

(点検結果)  
 ・容器、内蓋及び外蓋に割れ、有意な傷及び穴等は確認されなかった。  
 ・容器口部、内蓋及び外蓋の組み合わせ状態及び寸法に不整合は見られなかった。  
 ・容器口部の上面(内蓋との接触面)は、端部に数箇所窪みがあり、また平坦になっていない状態であった。  
 ・他の同一形状の容器についても、容器の製造時に生じる接合部と考えられる窪みを生じているものがあった。また、No.8の容器については、口部外側へ窪みを生じているものが確認された。  
 (漏えいに関する考察)  
 ・容器口部上面が平坦でない状態であったことから、内蓋との接触が均一とならず、内蓋、外蓋がしっかり締まっていた状態でも、容器を傾けた場合には内容液が漏れる可能性がある。(右図)

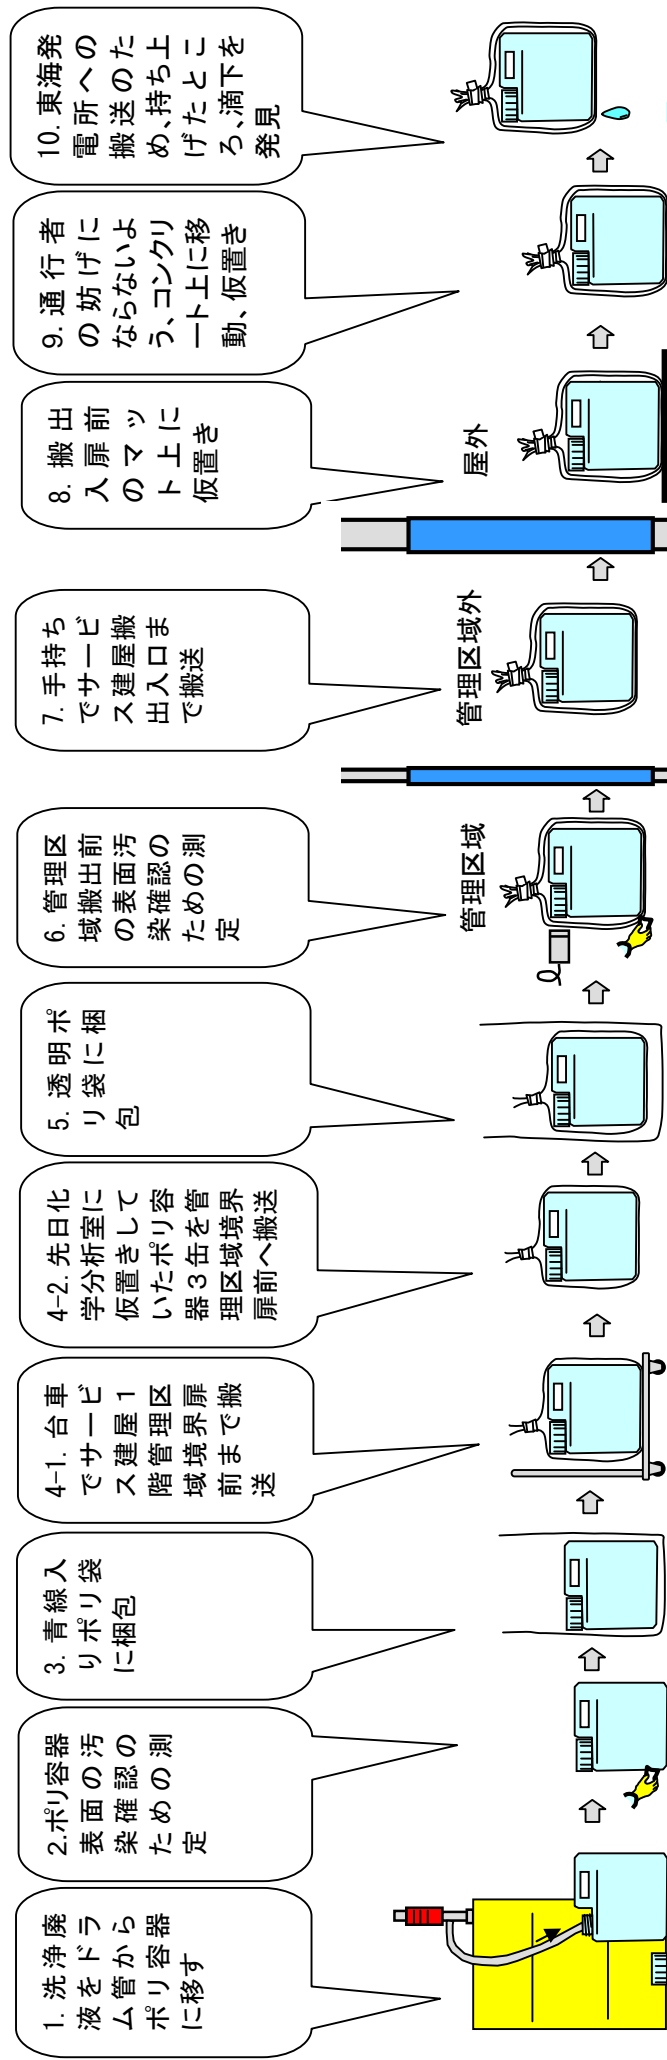
# 当該ポリ容器の搬送状況図

コンクリート上の小石等でポリ袋に穴があいた可能性があります。

ポリ袋に穴があいたと推定される場所

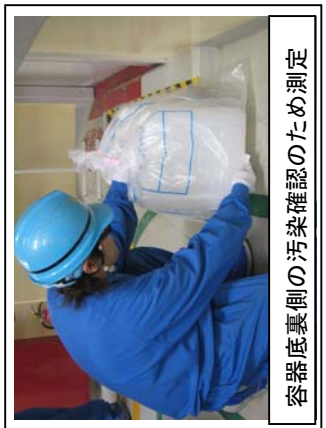
容器底裏側の汚染確認のため測定

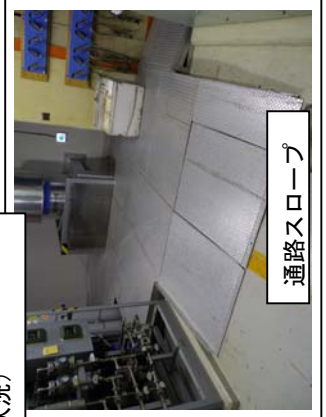
通路スロープ

ポリ容器内水面変動を生じる例（再現状況）

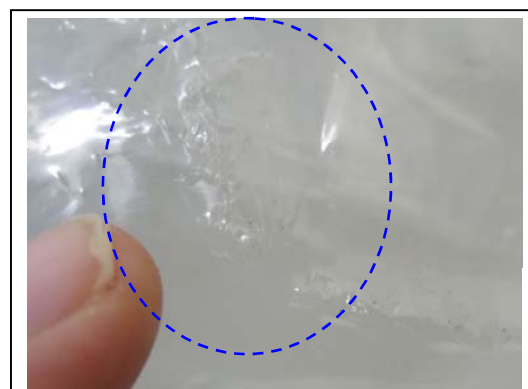
- ①建屋内床面に置いた外側の透明ポリ袋は、複数の傷き裂、穴が確認されたが、内側の青線入りポリ袋は摺動跡が確認されたものの、穴は認められなかった。
- ②搬出扉前のマット上に置いた青線入りポリ袋及び透明ポリ袋両方に、ポリ容器の底面部と接する一部に接触跡が確認されたが、傷、穴は認められなかった。
- ③小石、面荒れが少ないコンクリート面に置いた外側の透明ポリ袋は、複数の傷、穴が確認されたが、内側の青線入りポリ袋は複数の傷が確認されたものの、穴は認められなかった。
- ④小石、面荒れが多いコンクリート面に置いた青線入りポリ袋及び透明ポリ袋両方に複数の傷及び微小な複数の穴が確認された。

①の外側の透明ポリ袋の傷・穴

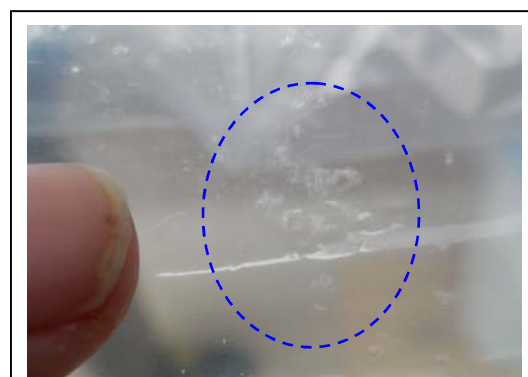
④の外側の透明ポリ袋の傷・穴

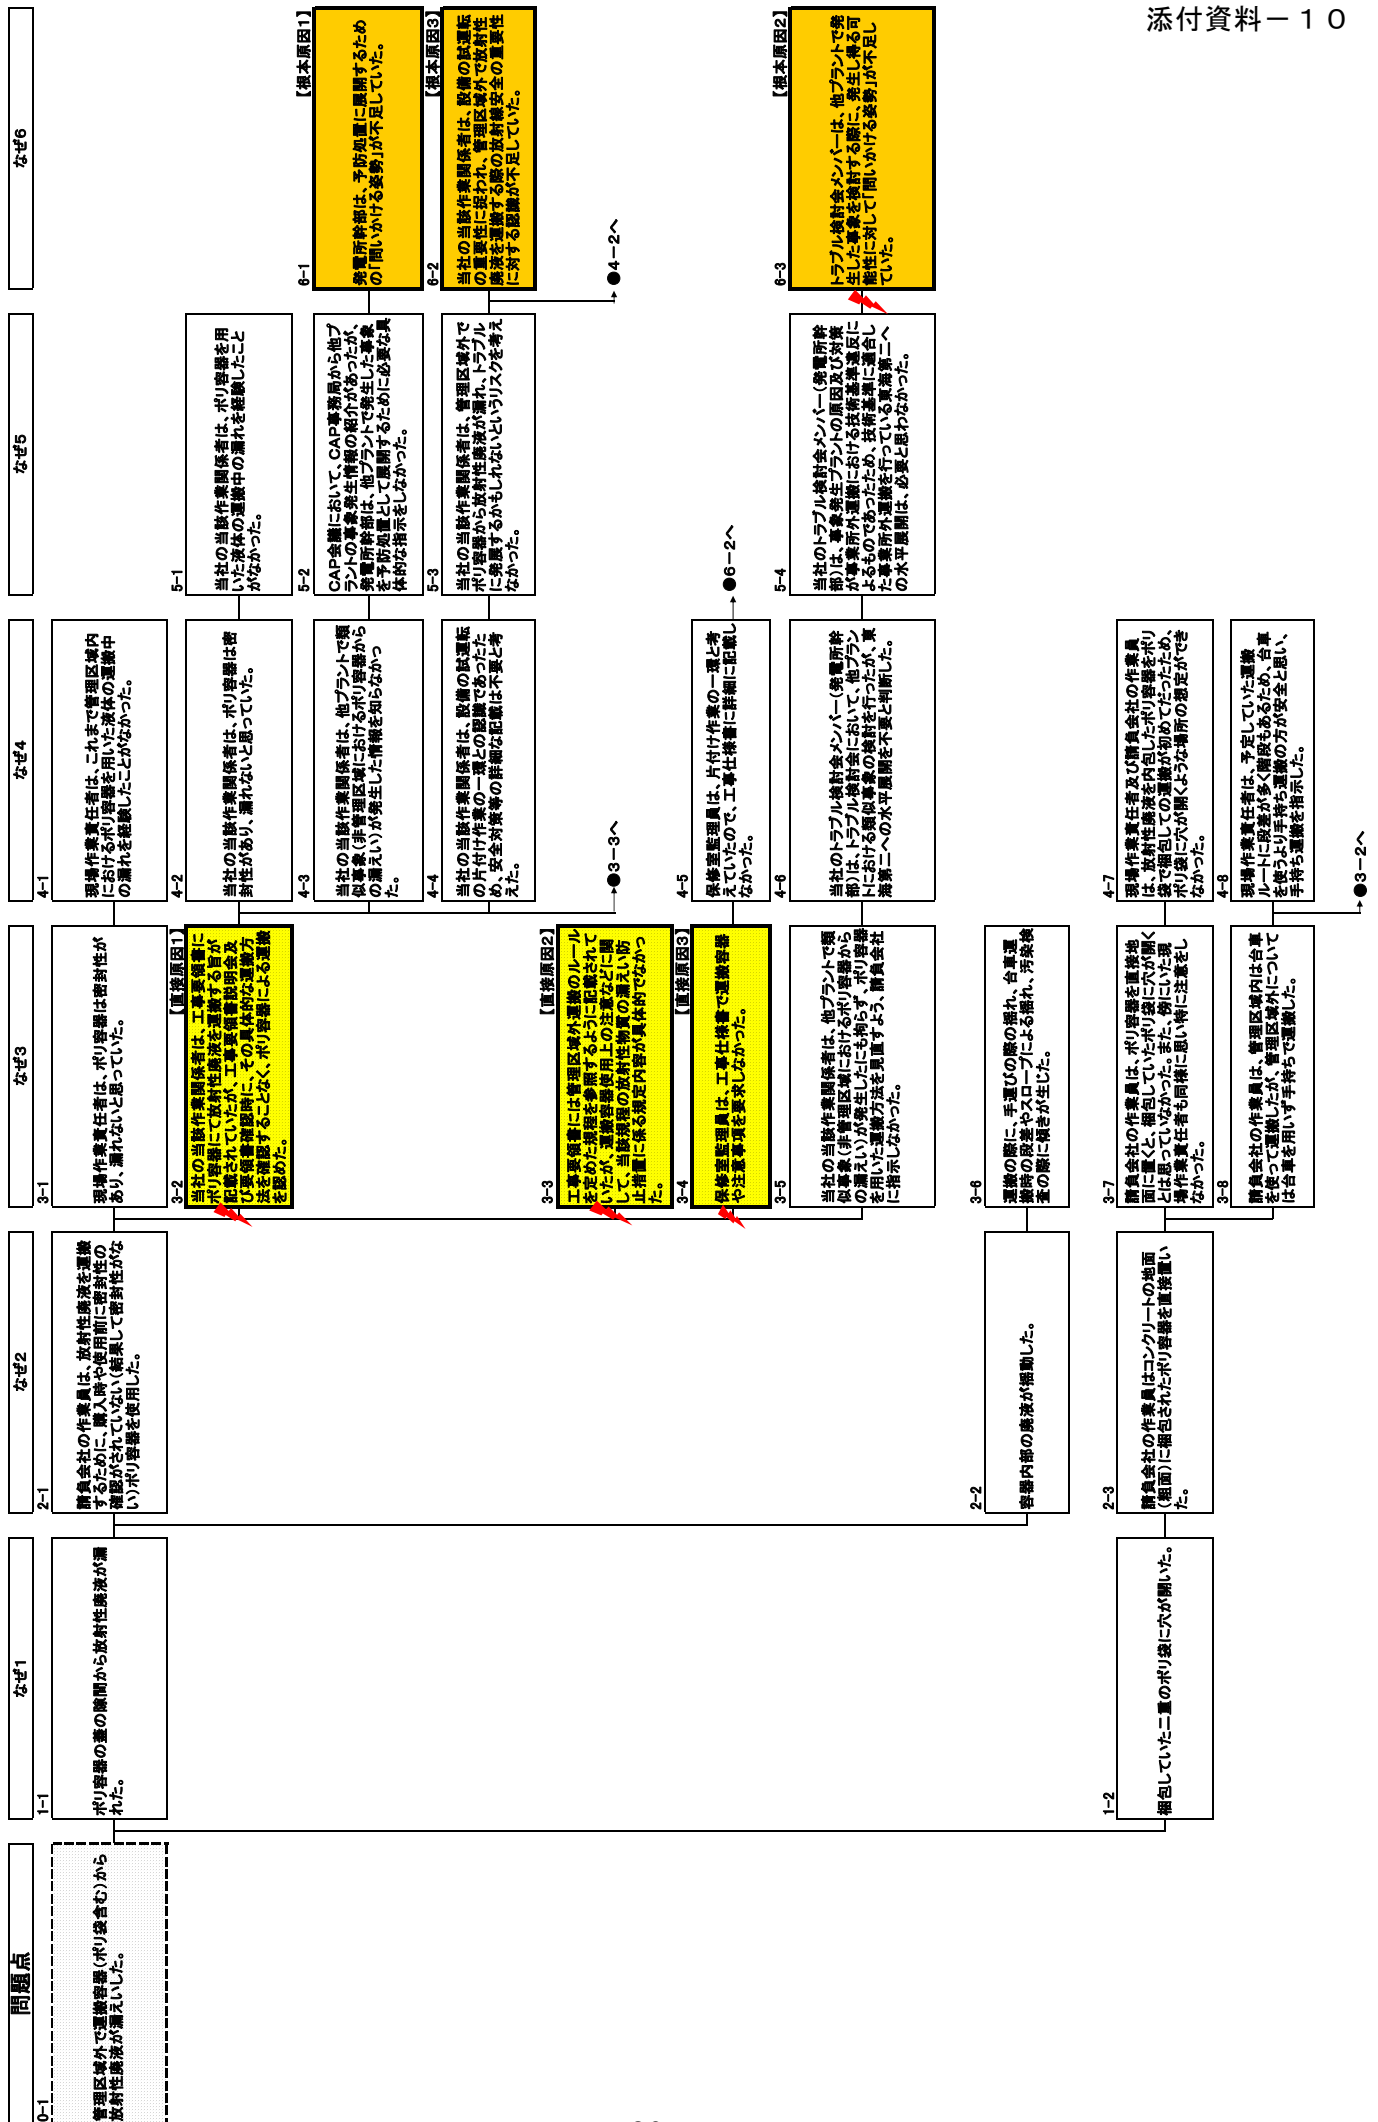
# 東海第二発電所 管理区域外での洗浄廃液漏れ事象の要因分析図

本事象に関する要因分析図を作成し根本原因分析をした結果、根本原因として以下に示す「他プラントトラブルに対する不十分な予防処置（問いかける姿勢の不足）」として2点、「放射線安全上重要な付帯作業の認識不足」として1点の計3点を抽出した。

根本原因	是正処置 (予防処置を含む)
<p><b>根本原因 1</b></p> <p>●発電所幹部は、予防処置に展開するための「問いかける姿勢」が不足していた。</p>	<p>①CAP会議の構成要員は、他プラントで発生した事象について他プラントの原因・対策にとらわれないこと、類似事象が発生しないよう、更なる「問いかける姿勢」を持って議論する。</p> <p>②CAP会議の構成要員は、他プラントで発生した事象の原因・対策についてプロセス情報等を用いて確認するとともに、当所において類似事象が発生する可能性の有無について担当室に検討を指示する。</p>
<p><b>根本原因 2</b></p> <p>●トラブル検討会メンバーは、他プラントで発生した事象を検討する際に、発生し得る可能性に対して「問いかける姿勢」が不足していた。</p>	<p>①トラブル検討会の構成要員は、他プラントで発生した事象について他プラントの原因・対策にとらわれないこと、類似事象が発生しないよう、更なる「問いかける姿勢」を持って審議する。</p> <p>②①に加え、類似作業の有無をより明確に識別できるよう、トラブル検討会において使用している検討票を類似作業の有無を識別できる様式に変更する。</p>
<p><b>根本原因 3</b></p> <p>●当社の当該作業関係者は、設備の試運転の重要性にとらわれ、管理区域外で放射性廃液を運搬する際の放射線安全の重要性に対する認識が不足していた。</p>	<p>①放射性物質を含む液体を管理区域外に運搬する場合の漏えい防止対策をチェック項目として定め、工事要領書に対して放射線管理部門がその都度チェックする。</p> <p>②放射性物質を含む液体の管理区域外での運搬に対する重要性の認識を定着させるため、本事象について各室の反復教育等で定期的に事例教育を行う。</p>
