美浜発電所 1 号機

Aー非常用ディーゼル発電機過給機の損傷について

平成 2 5 年 3 月

関西電力株式会社

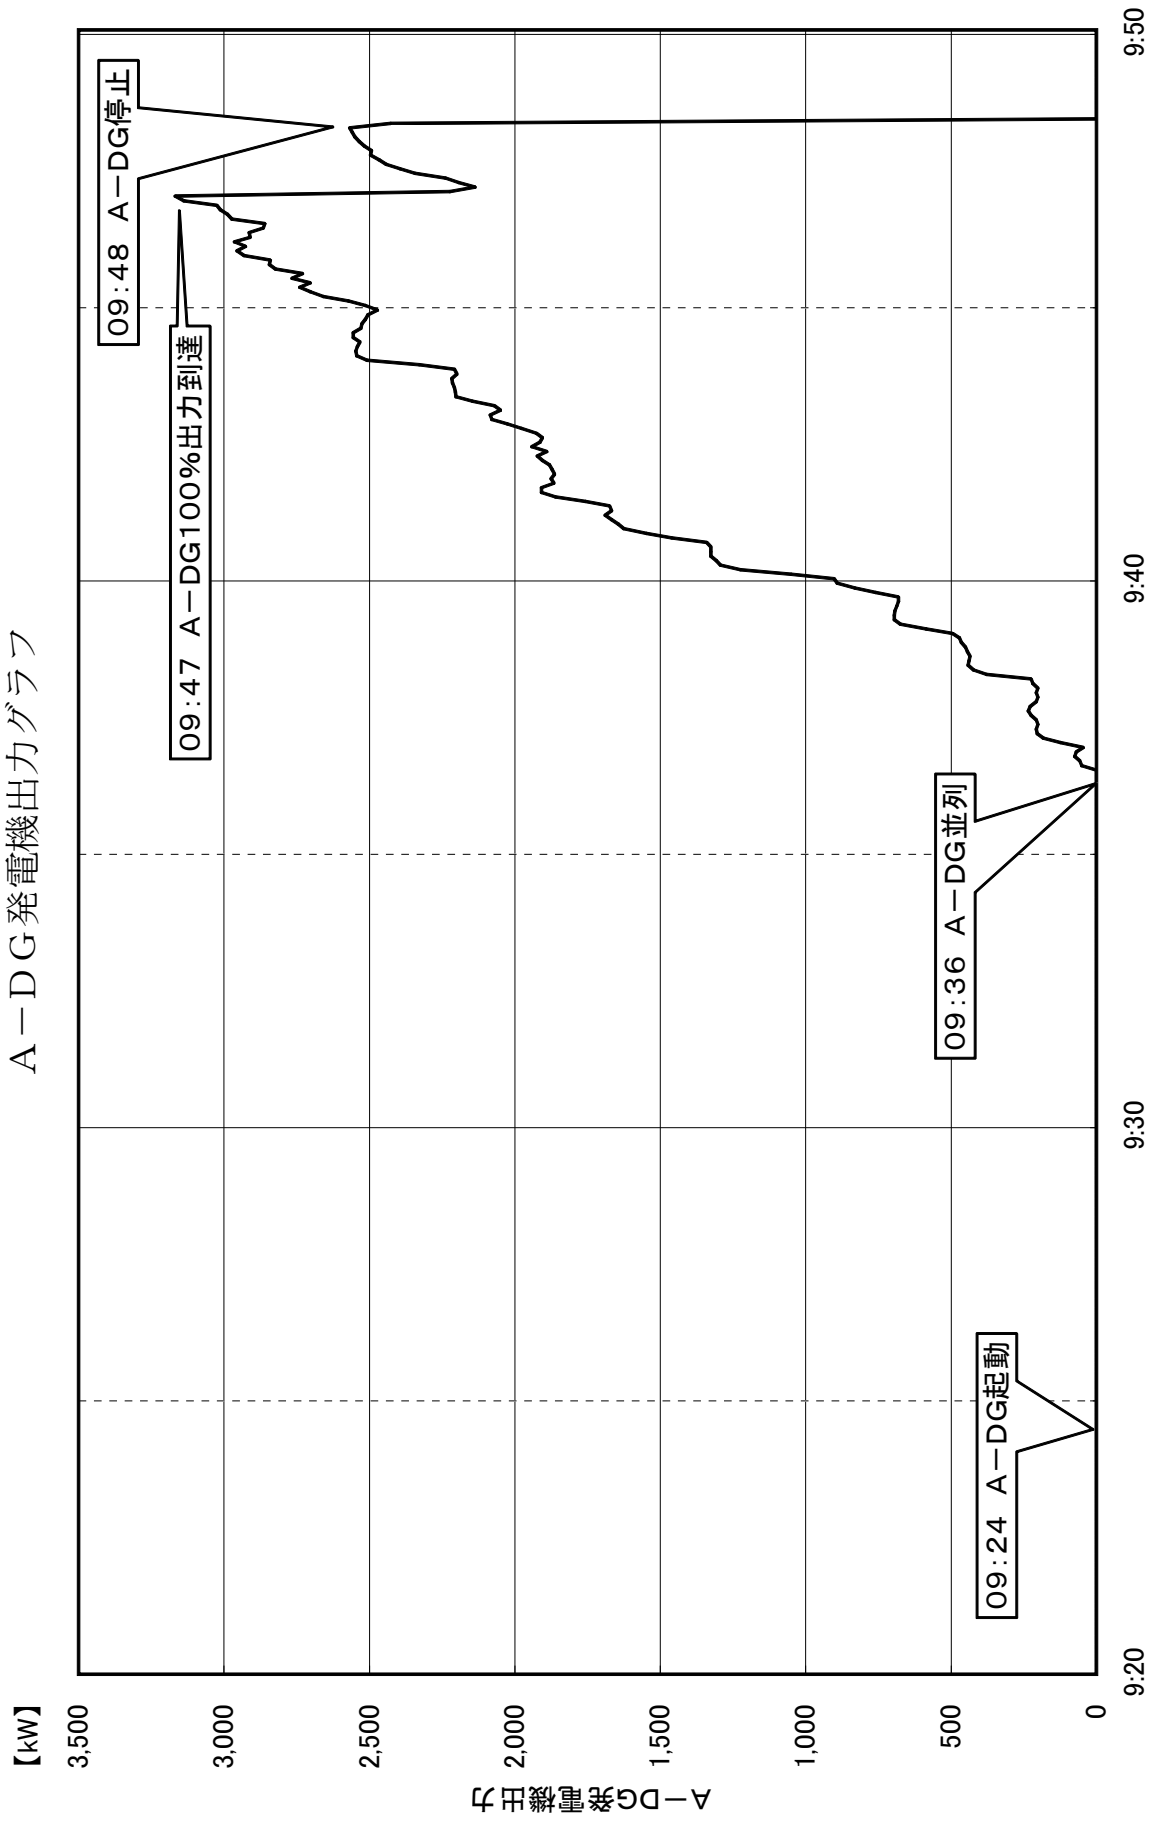
A-DG発電機出力グラフ

なお、A-DGの出力降下について評価した結果、4台中1台の過給機の機能喪失により、出力が約32%低下することがあり、今回3,120kWから約2,000kW

W (2, 136 kW) への約 32%低下は、1 台の過給機が損傷したことによるものと考えられる。

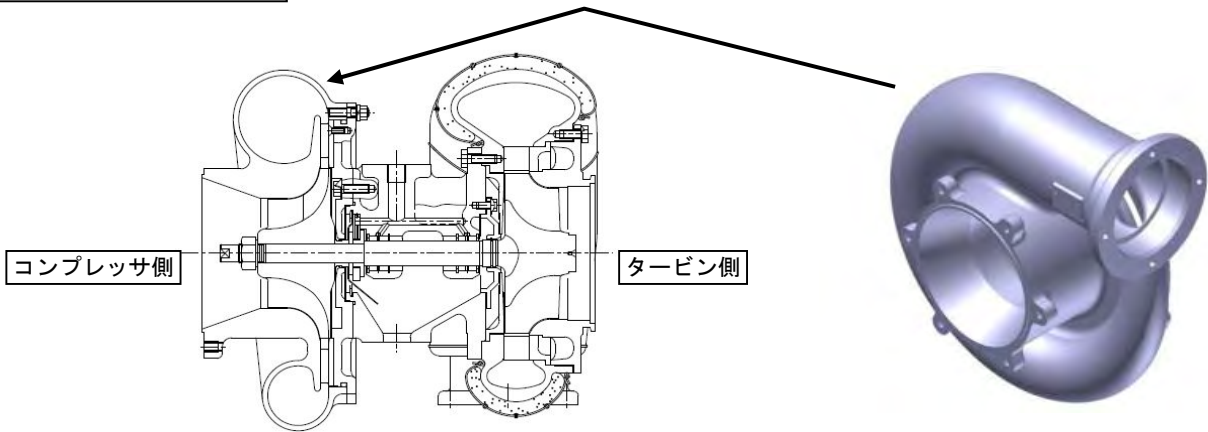
コンプレッサカバー(1)

当該過給機のコンプレッサカバー内面の外周部には通常認められるコンプレッサプレートの当たり跡以外、へこみ等の異常は認められなかったものの内周部には全周に渡り、すじ状の接触跡が認められた。

コンプレッサカバー内面の外周部には通常認められるコンプレッサプレートの当たり跡以外、へこみ等の異常は認められなかったものの内周部には全周に渡り、すじ状の接触跡が認められた。

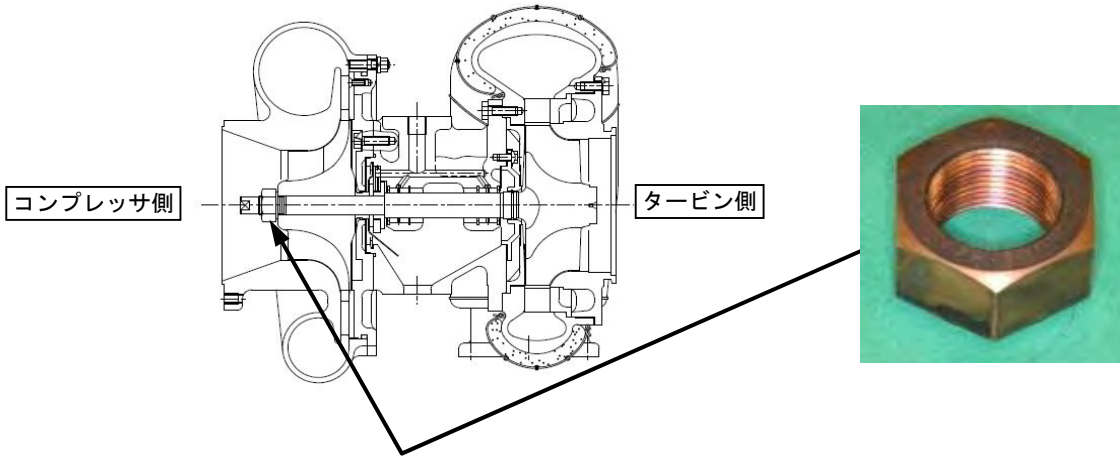
ロックナット(2)

当該過給機のロックナットは、コンプレッサホイール側座面に光沢が確認され周方向の摺動跡が認められた。

また、当該過給機分解時において締付状態を確認したところロックナットは緩んでおりトルクがかかっていない状態であることが認められた。

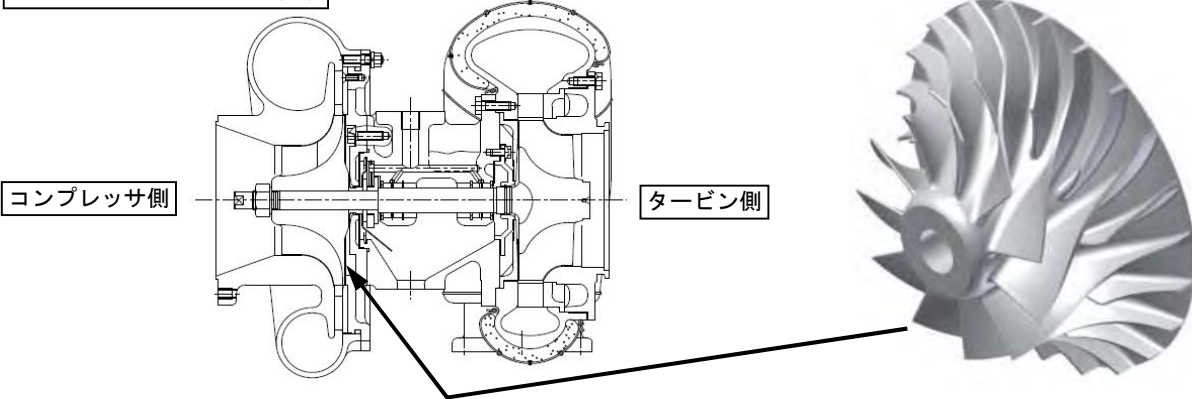
コンプレッサホイール(3)

翼部にコンプレッサカバーと接触したと思われる接触跡が認められた。コンプレッサホイールのシャフト部端面にロックナットおよびフリंगाスリーブとの接触によるものと思われる摺動跡が認められた。また、コンプレッサホイールシャフト貫通部内面にシャフトとの接触によるものと思われる摺動跡が認められた。

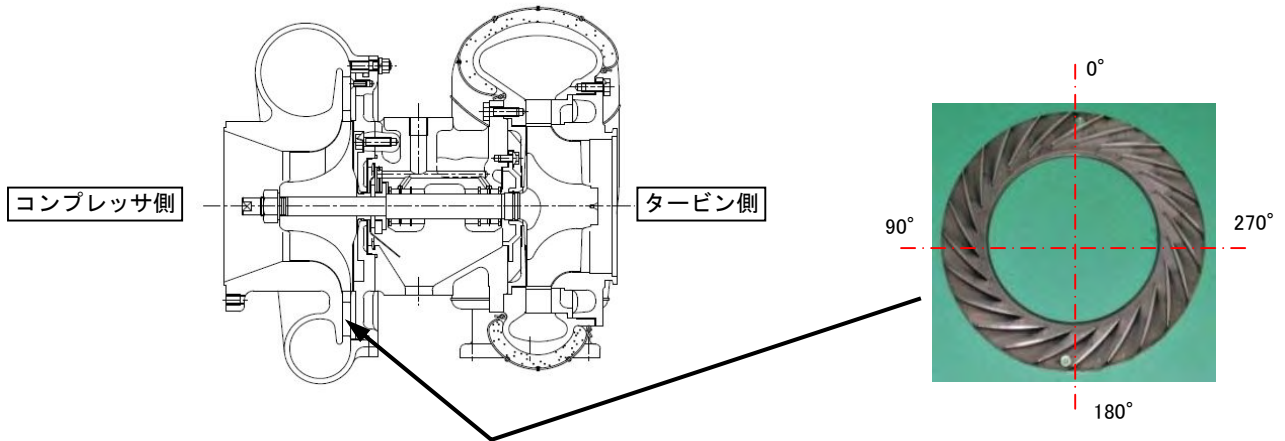
ディフューザ(4)

異常は認められなかった。

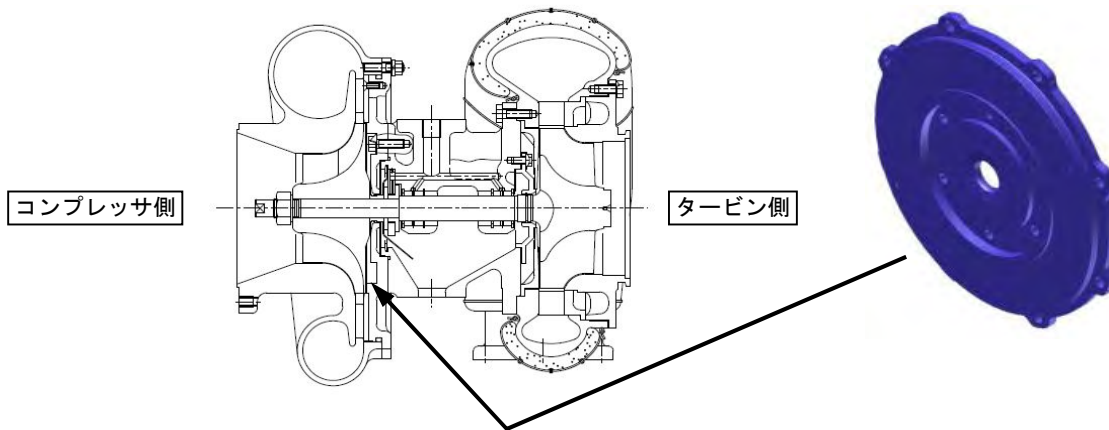
コンプレッサプレート(5)

タービン側の一部に今回の不完全燃焼により発生したと推定されるすす状の汚れが見られるが、傷・変形などの異常は認められなかった。

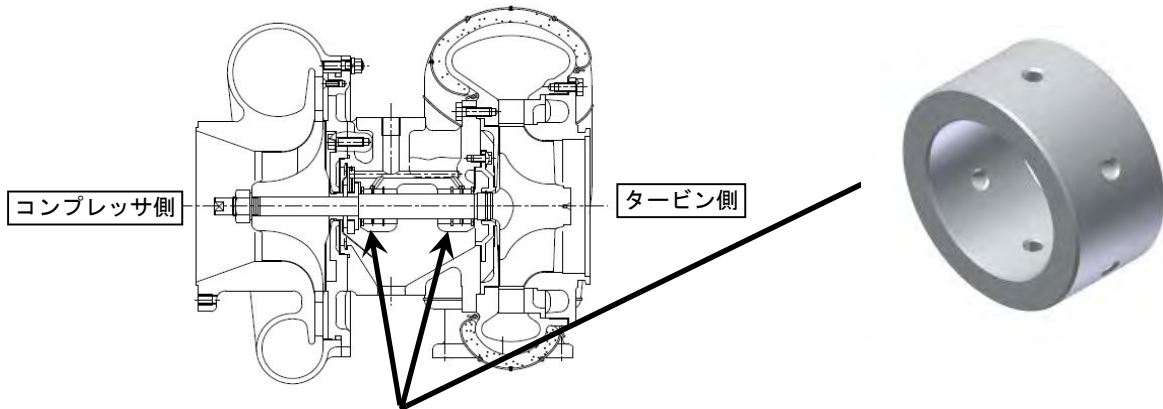
ベアリング(9)

若干の擦り傷は認められたものの、焼付き等の異常は認められなかった。

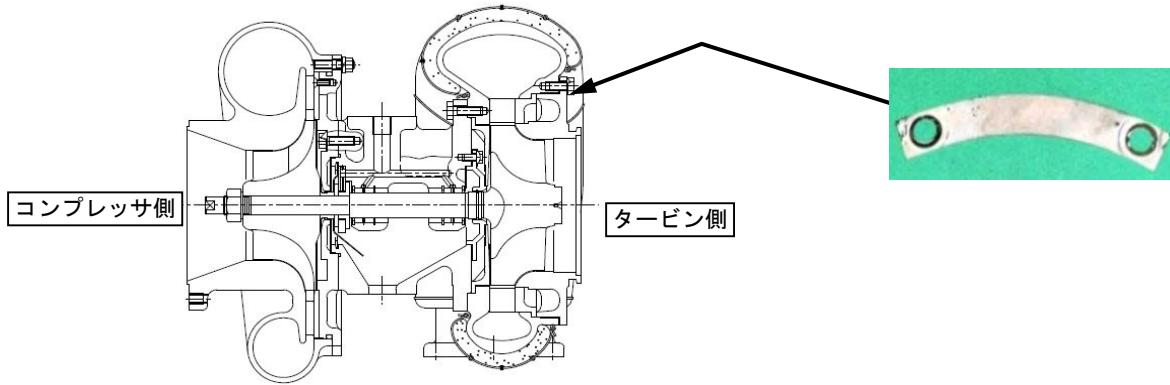
ロックプレート(12)

全数過給機本体から外れており、ねじれによる変形が認められた。コンプレッサ側のロックプレートに異常は認められなかった。

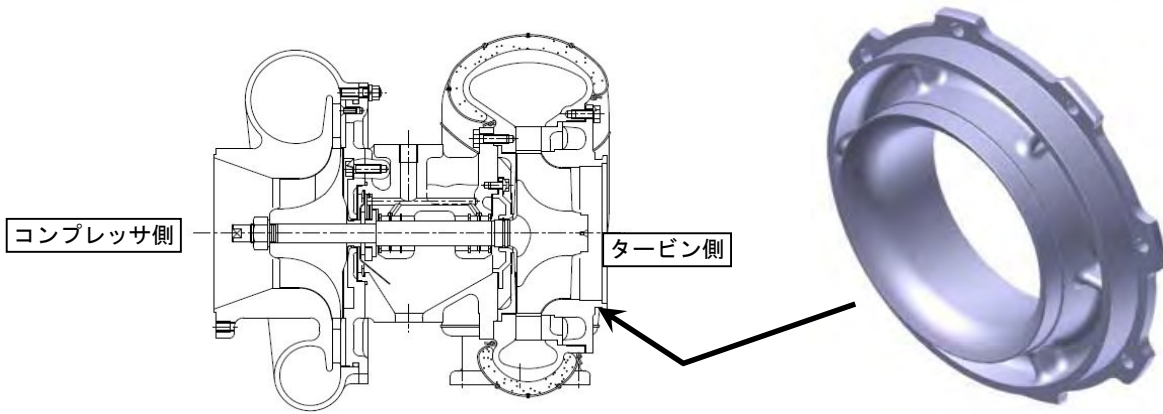
フランジ(14)

フランジ内周部に損傷および一部に欠損が認められた。

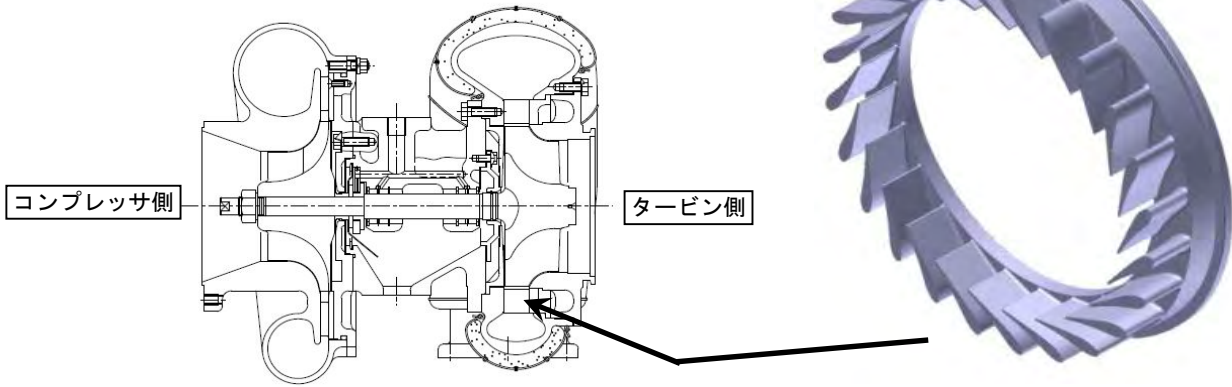
ノズルリング(15)

全ての翼について損傷しており、全体が大きく変形していた。

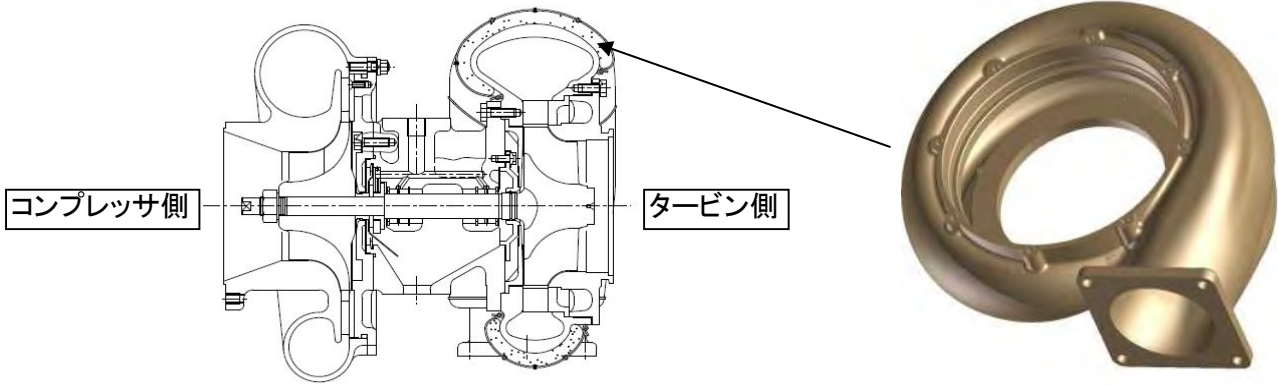
タービンハウジング(16)

タービンハウジングの一部に貫通したひび割れが認められた。

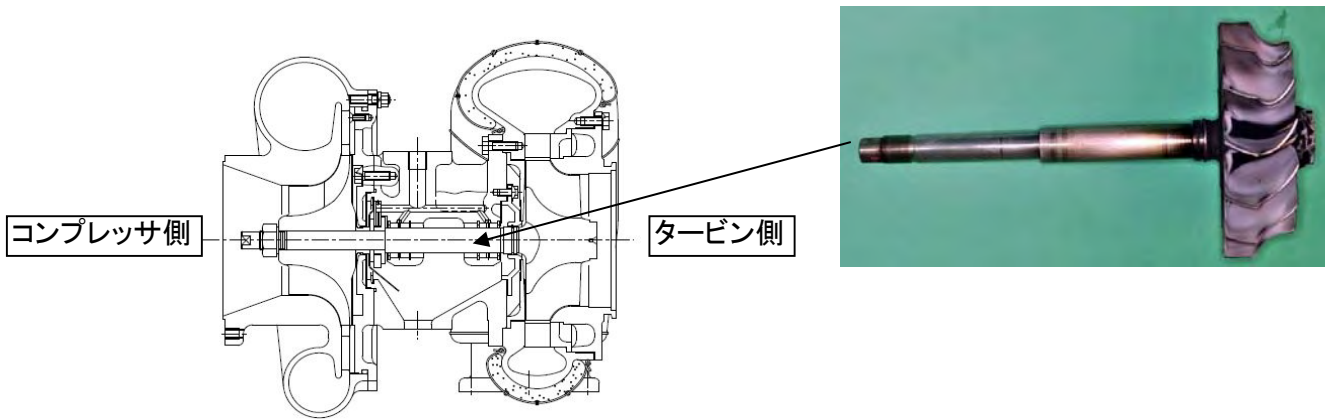
タービンロータ(シャフト全体)(17)

- 13) タービンハウジング
当該過給機のタービンハウジングの一部に貫通したひび割れが認められた。
- 14) タービンロータ
 - i. シャフト
当該過給機のタービンホイールとの接合面は、溶接部で折損していた。シャフトのコンプレッサホイール取付け部において、周方向に複数の摺動跡が認められた。また、ベアリング部に微小な摺動跡および変色が見られるが、焼付き跡は認められなかった。なお、一部に今回の分解時にシャフ

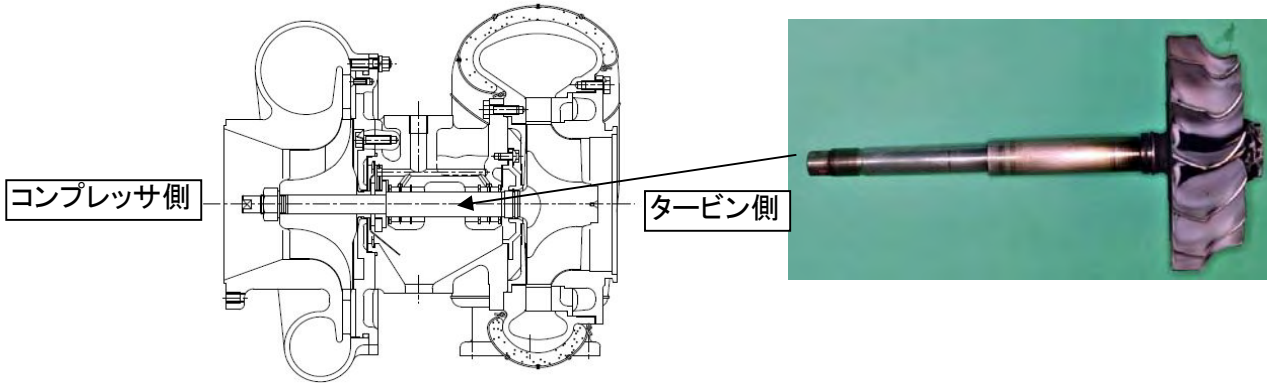
タービンロータ(タービンホイール全体)(17)

シャフト溶接部で折損しており、全ての翼は大きく破損していた。また中心部(ハブ部)付近からの破損も認められた。

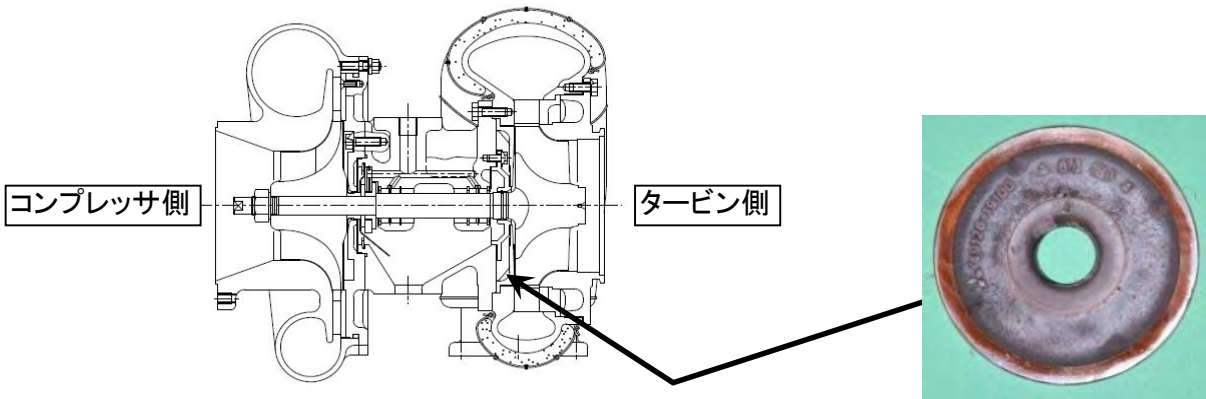
タービンバックプレート(18)

一部が欠損するとともに、ひび割れ、変形等が認められた。

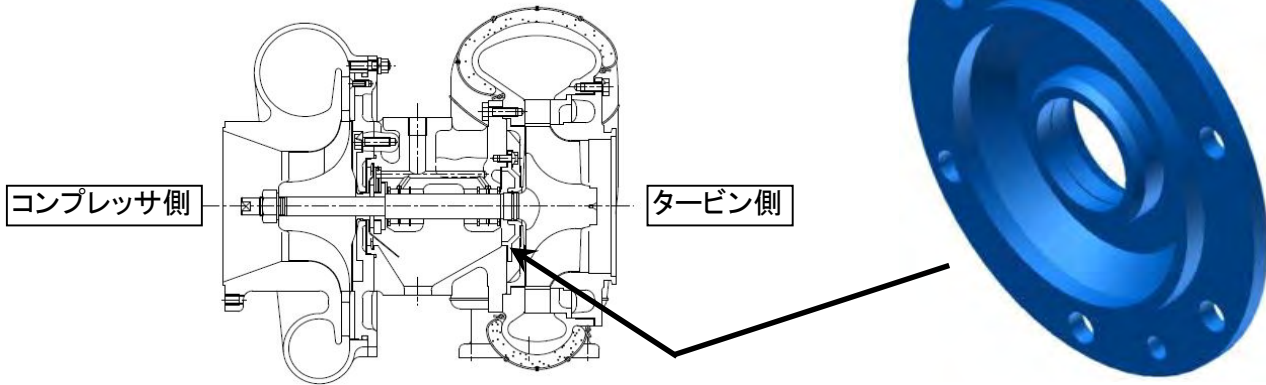
ラビリンスプレート(19)

欠損および軸貫通部近傍に接触跡が認められた。

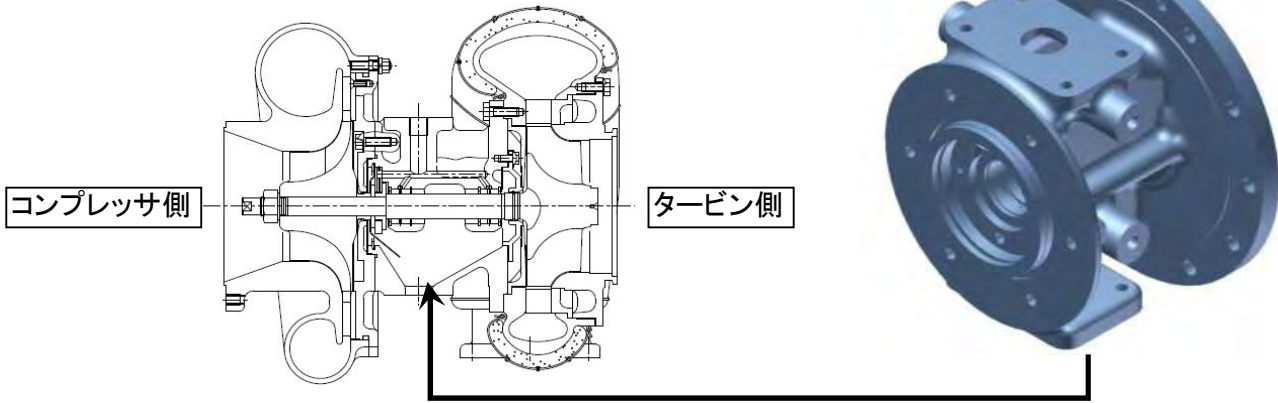
ベアリングハウジング(20)

タービン側のフランジ外周部の一部に欠損が認められた。

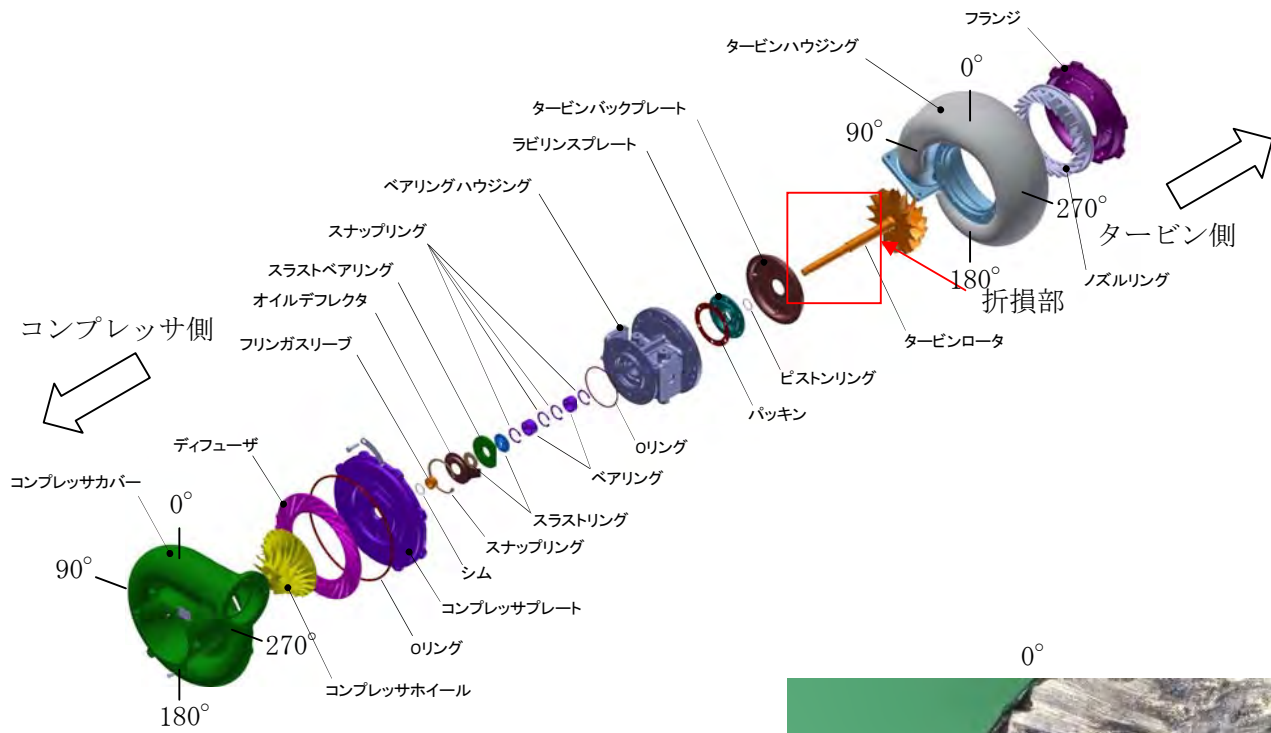
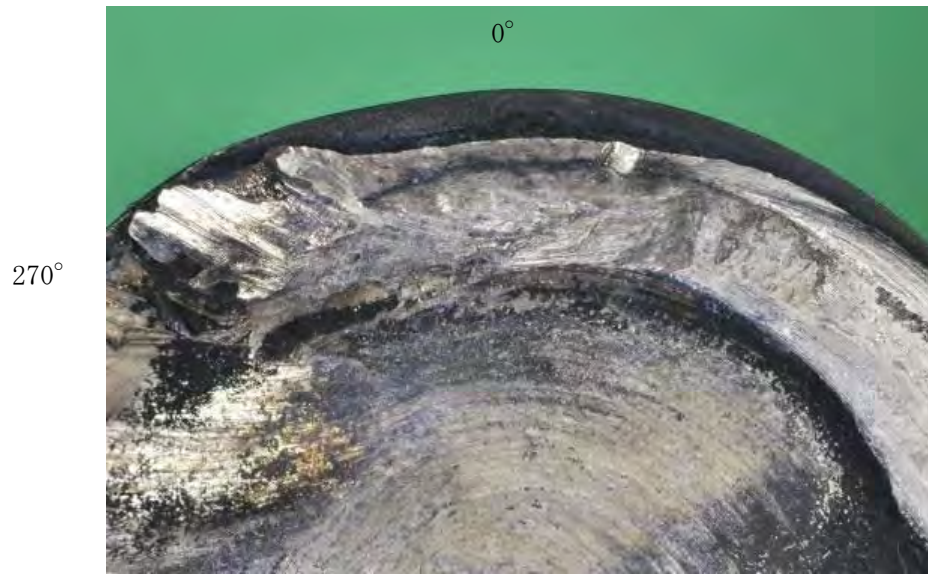
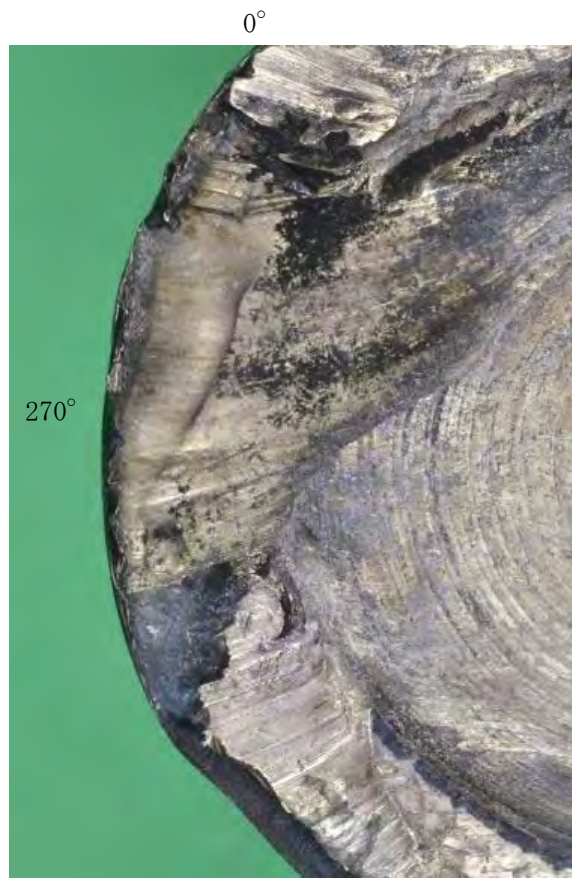
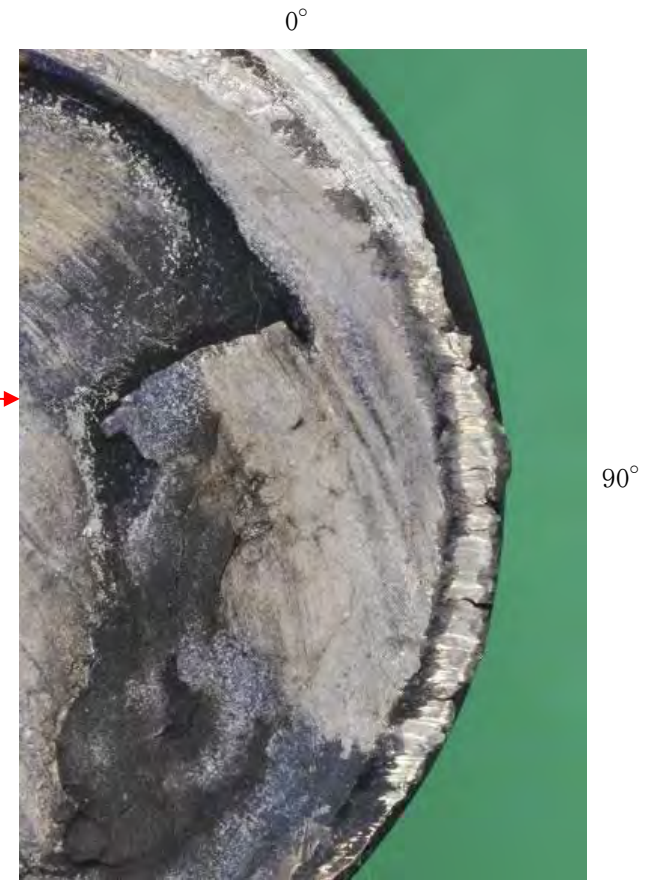
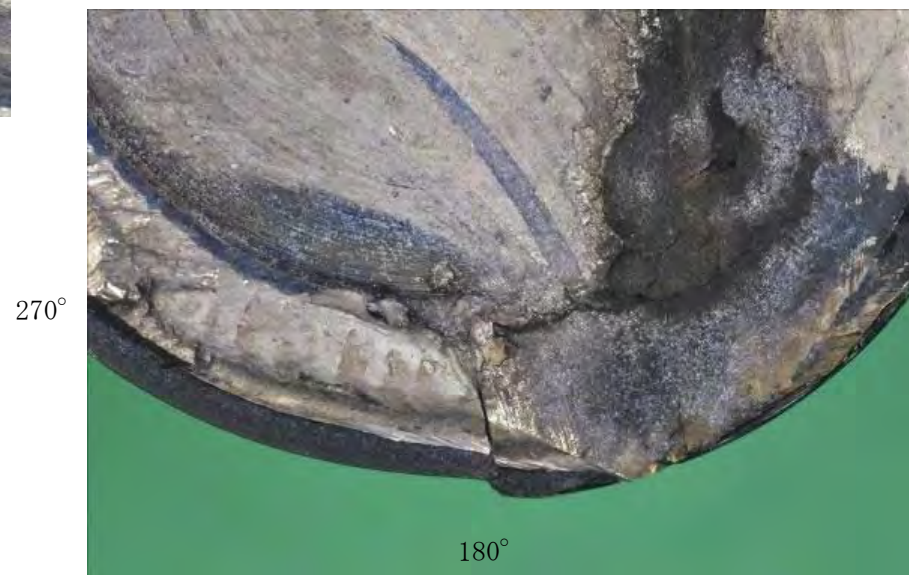
○タービンロータ（シャフト）の破面外観観察結果

シャフト溶接部が全周に渡って破断しており、損傷部には破断面全体に渡って擦り傷が多数認められた。

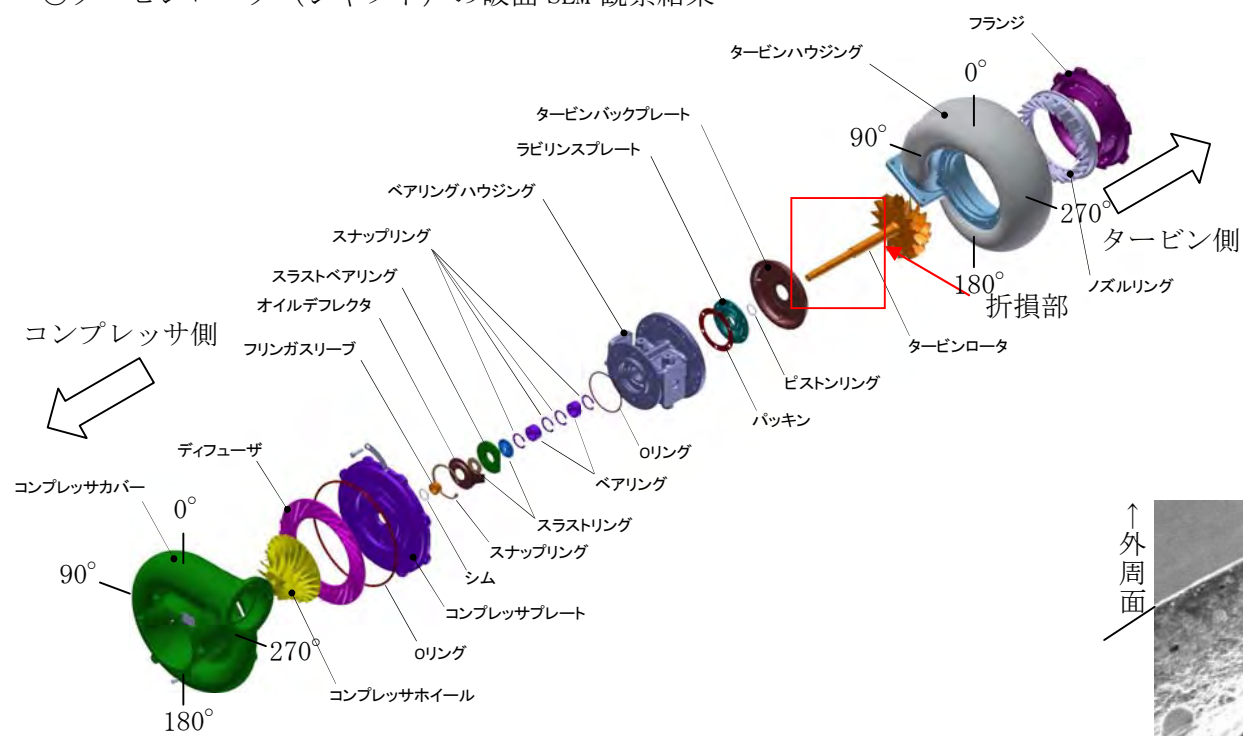
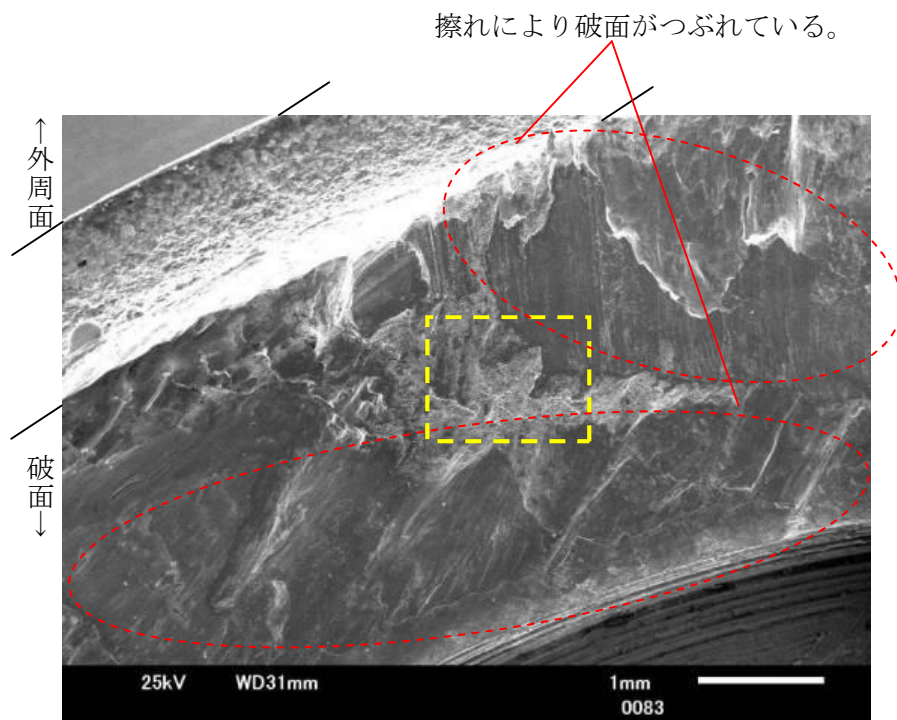
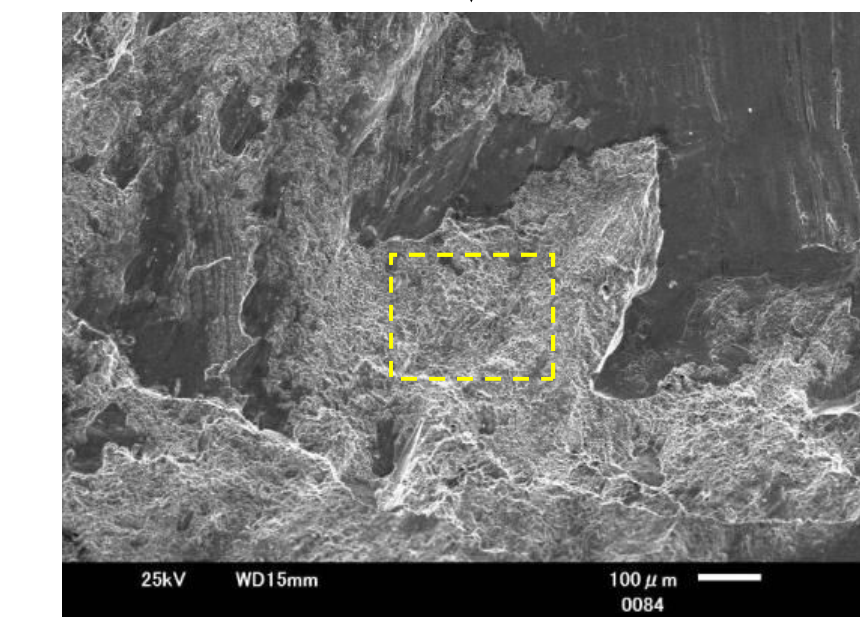
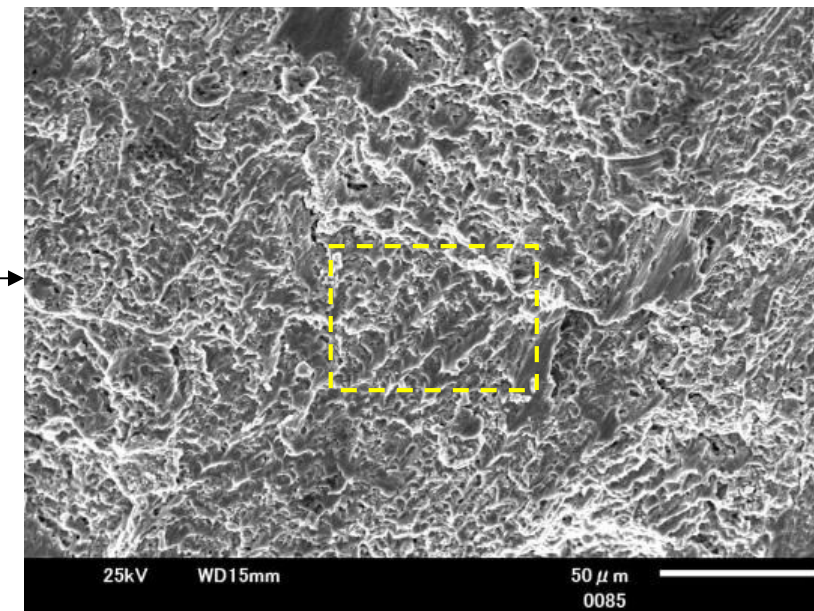
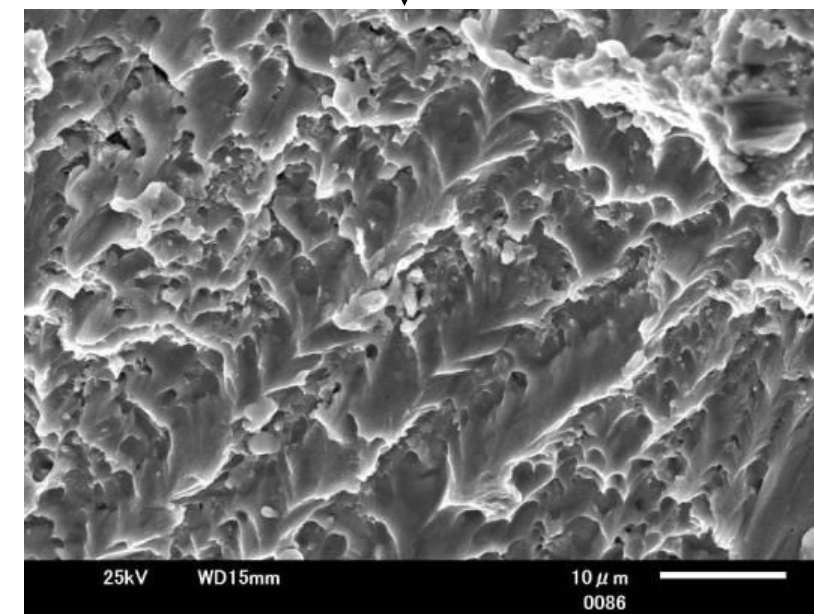
○タービンロータ（シャフト）の破面SEM観察結果

シャフト溶接部の一部の破断部には、延性破壊の特徴であるディンプルが認められ、多少ねじりを含む破面の様相が認められた。その他は、接触跡により明確な破面形態は識別できなかった。

擦れにより破面がつぶれている。

延性破壊の特徴であるディンプル破面と考えられる。

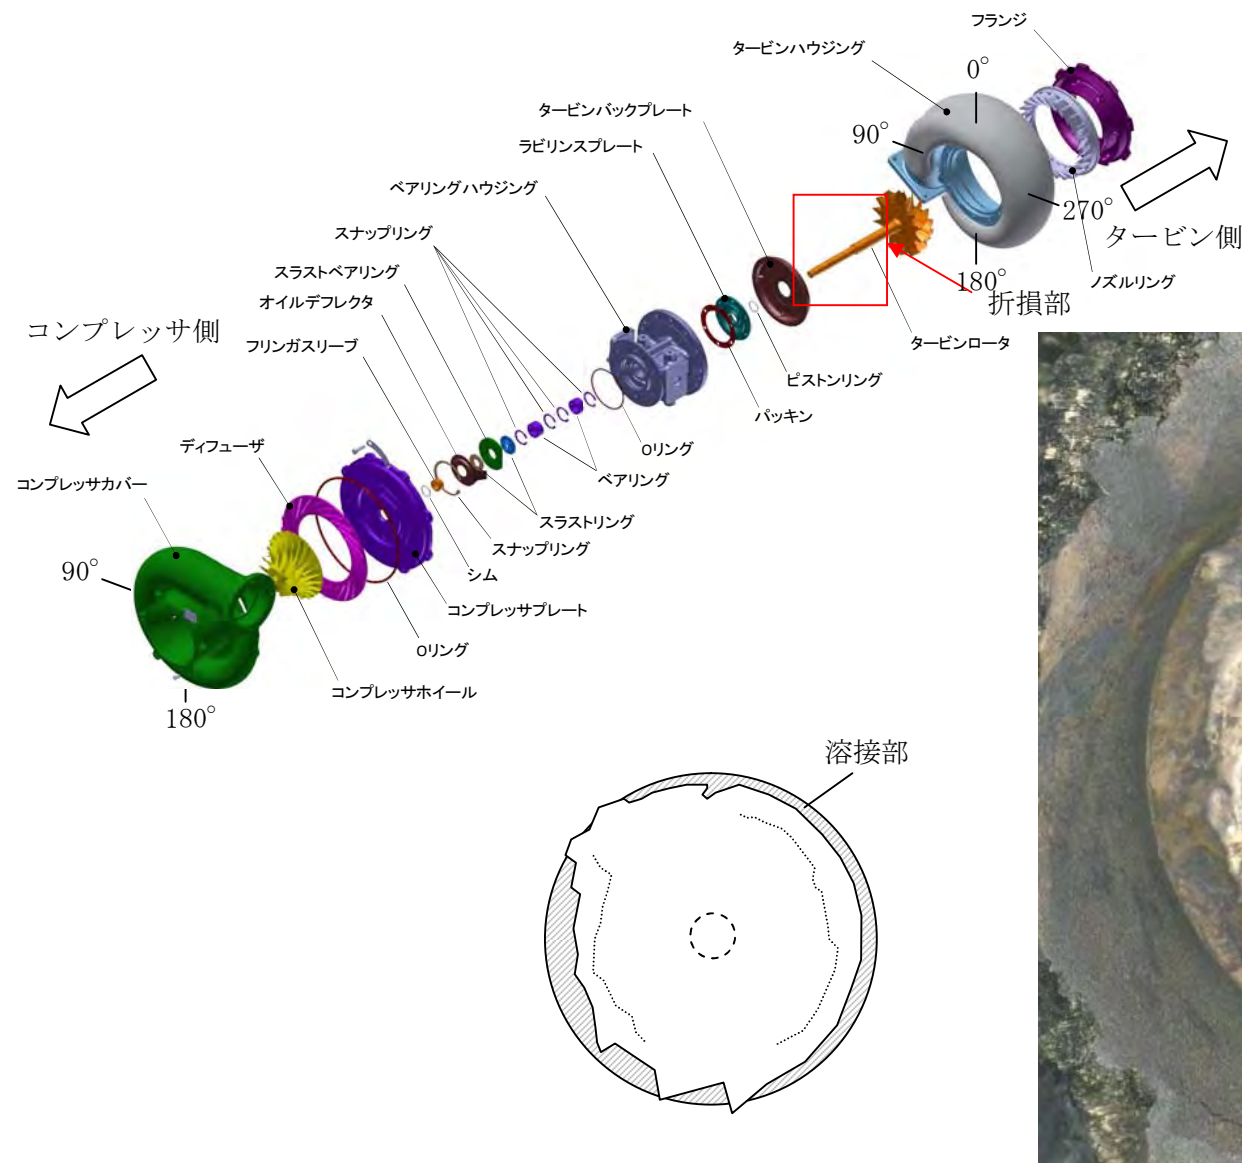
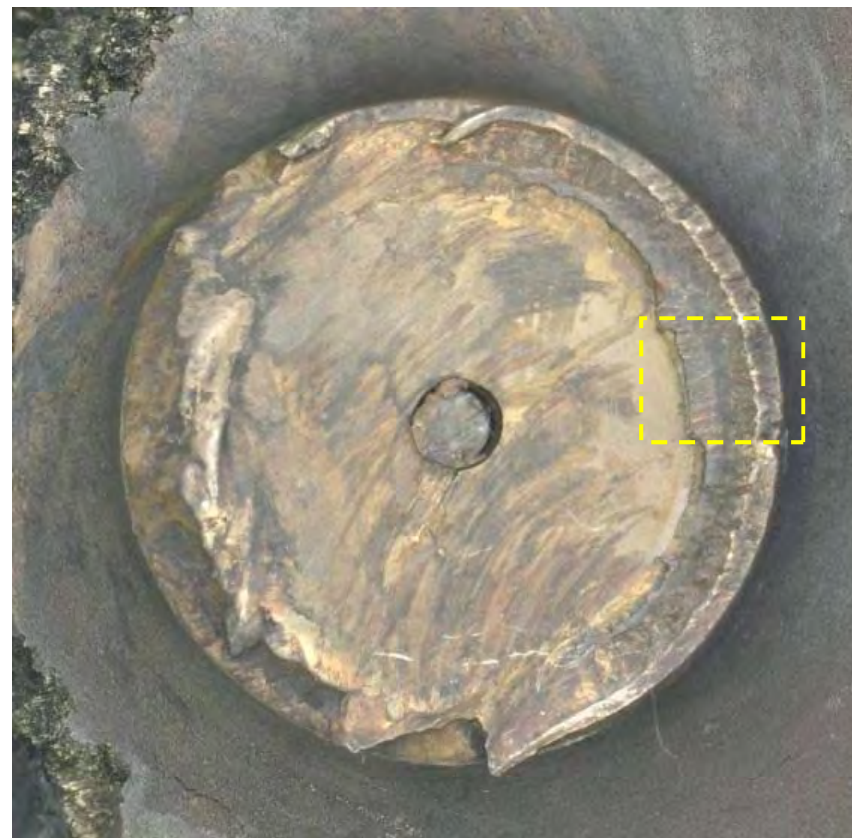
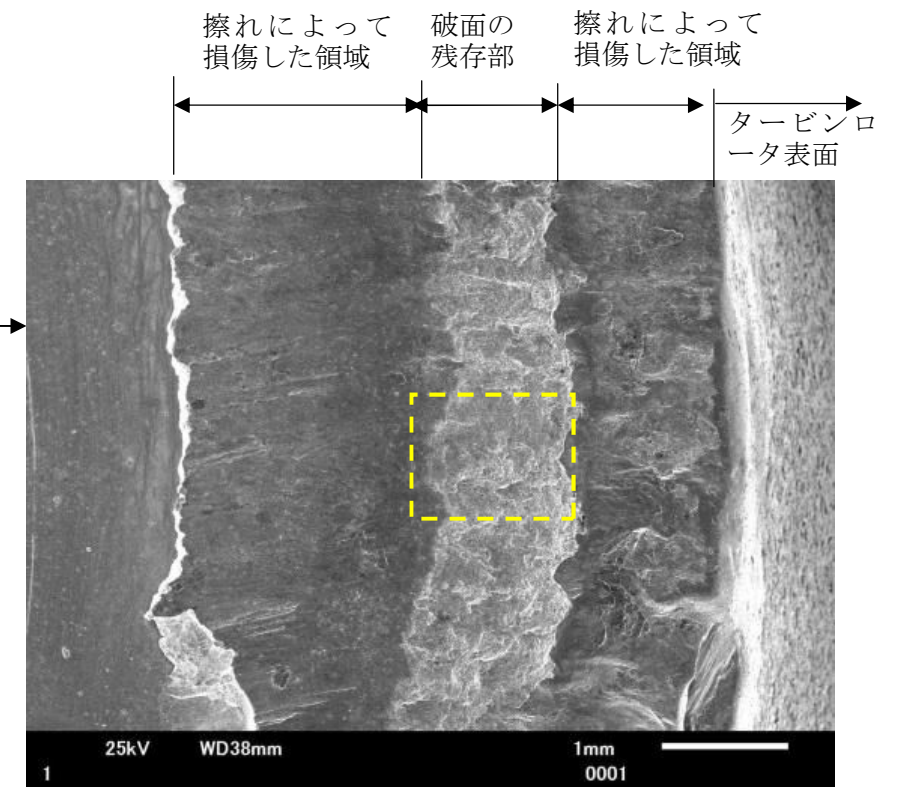
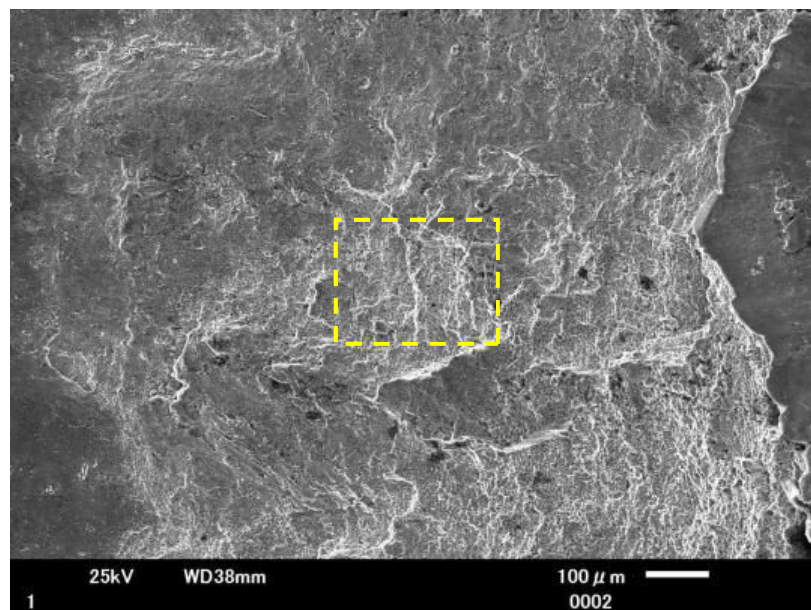
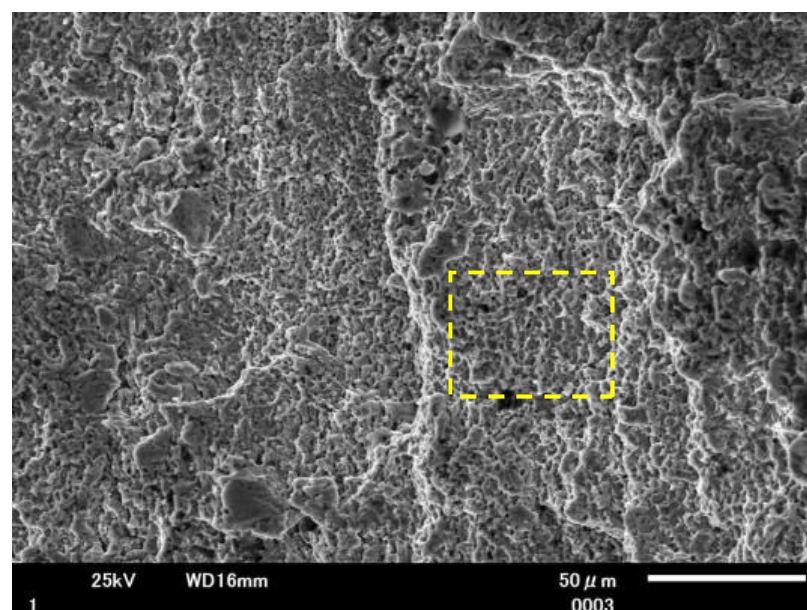
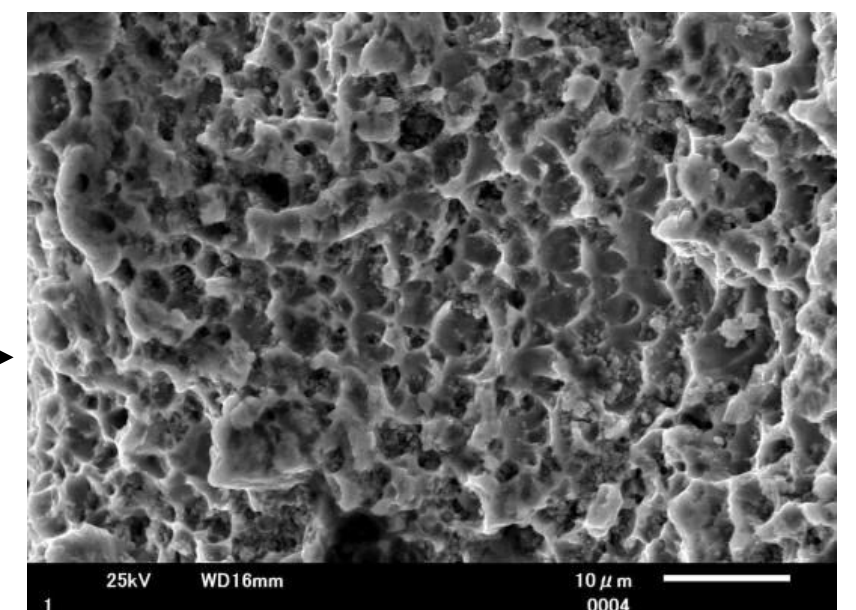
○タービンロータ (タービンホイールシャフト部) の破面 SEM 観察結果

タービンホイール側シャフト折損部は、破断面全体に渡り擦れ傷が多数認められ、一部については、延性破壊の特徴であるディンプルが認められた。

延性破壊の特徴であるディンプル破面

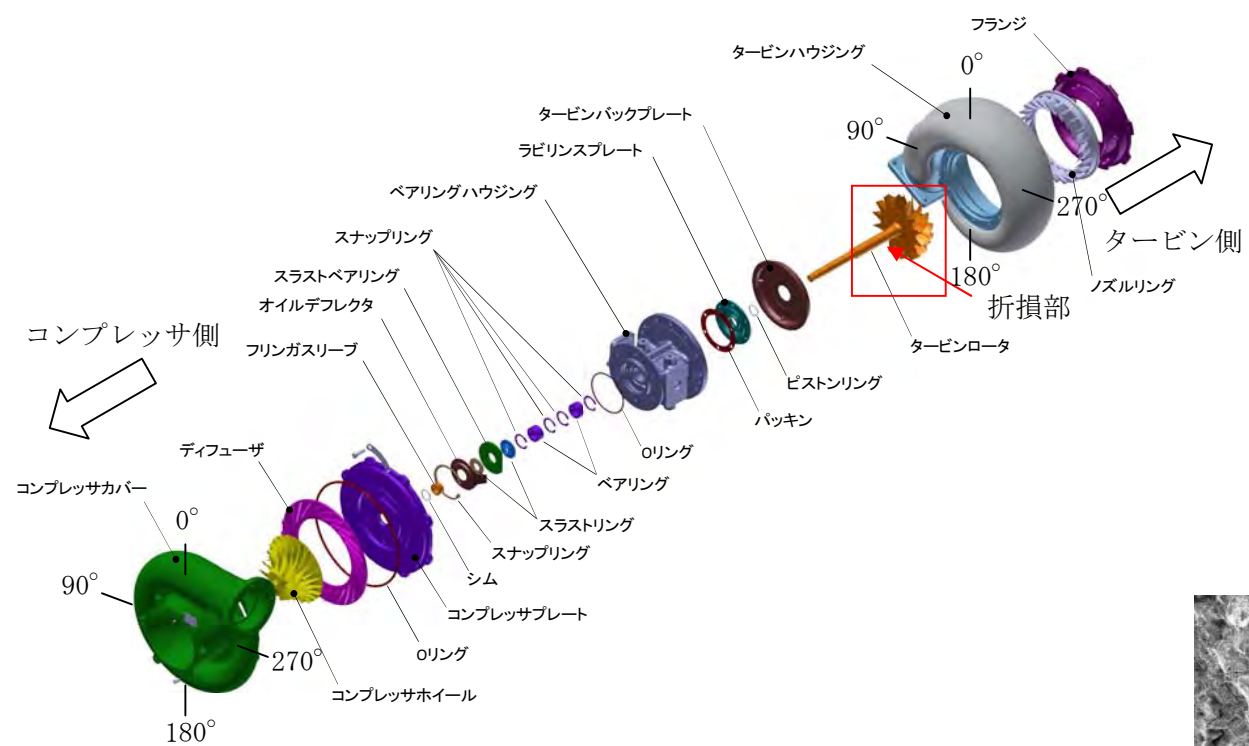
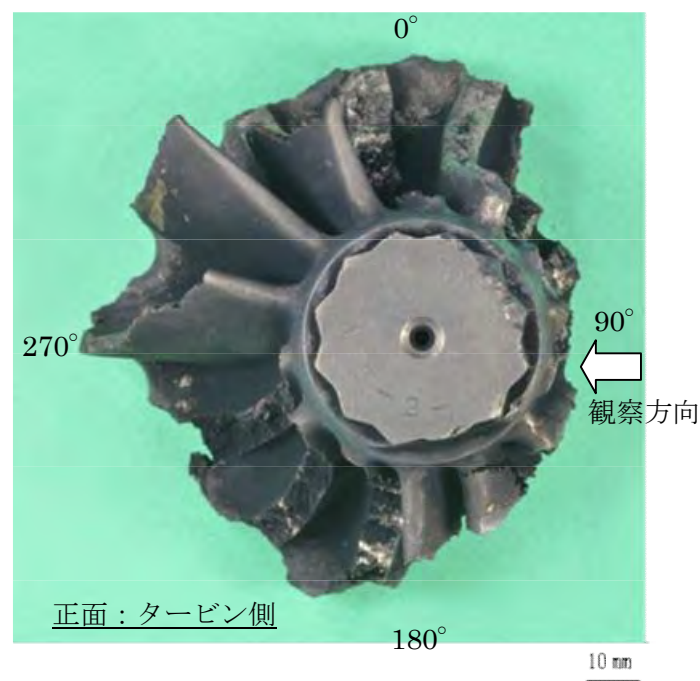
○タービンロータ (タービンホイール) の破面 SEM 観察結果

タービンホイール破損部の破面は、全体的に凹凸が大きく、デンドライト (樹枝状晶) 境界に沿った割れの模様が認められるとともに、延性破壊の特徴であるディンプルと推定される破面が部分的に認められた。これらは、強制的に破壊したときに現れる破面であり、観察したものには疲労破面は見られなかった。
