美浜発電所 1 号機

Aー非常用ディーゼル発電機過給機の損傷について

平成 2 5 年 3 月

関西電力株式会社

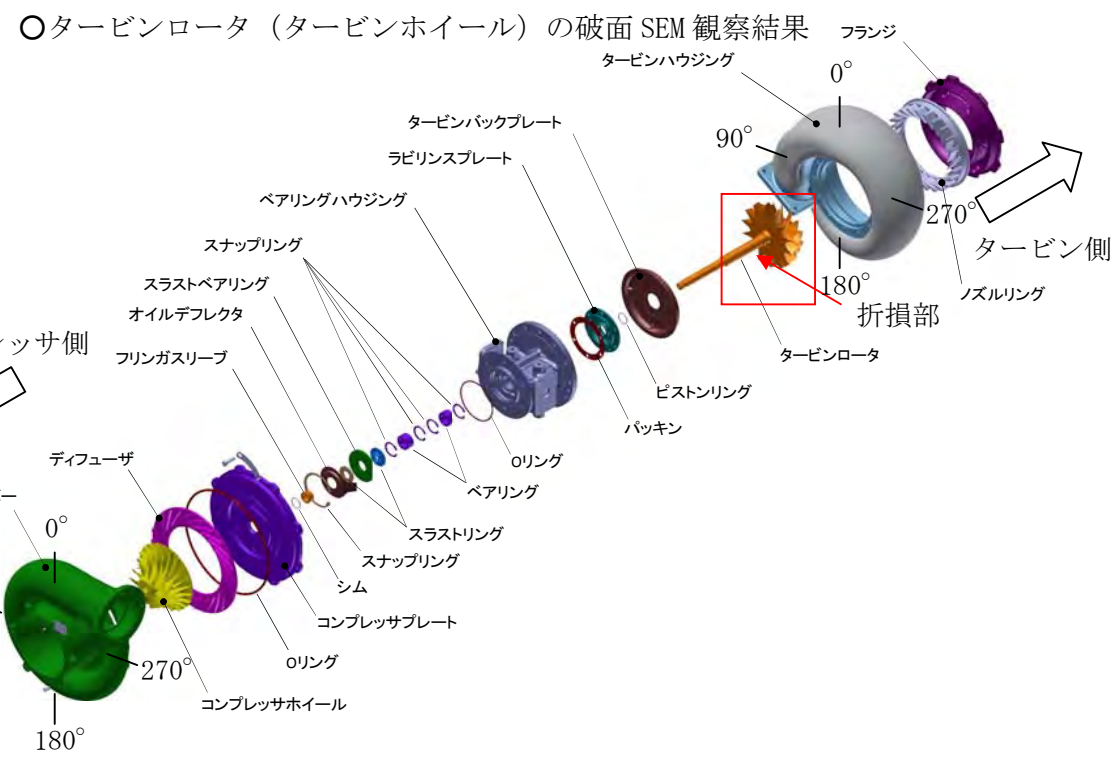
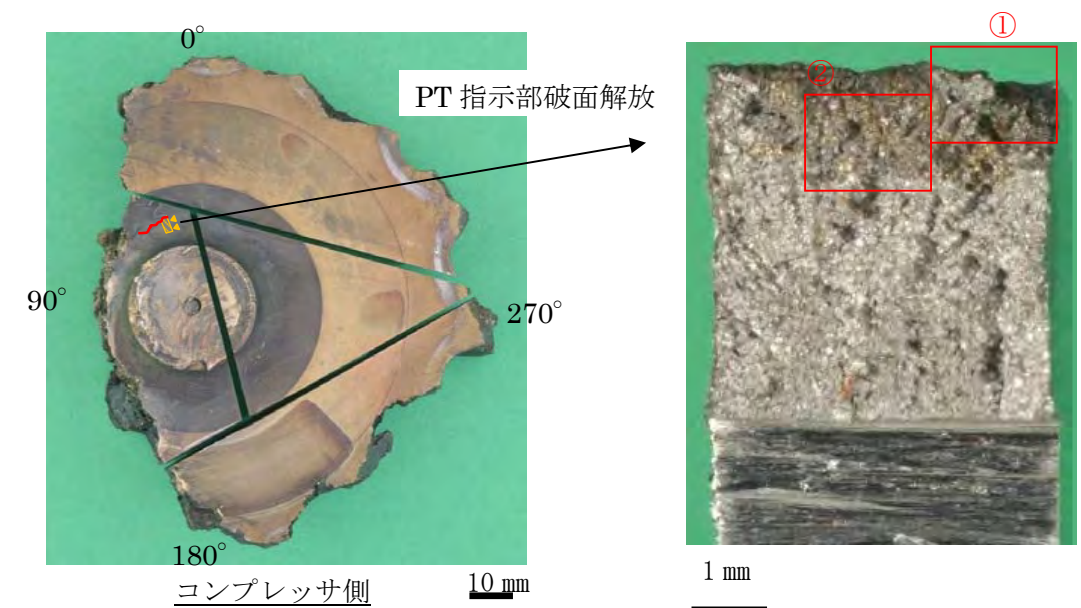
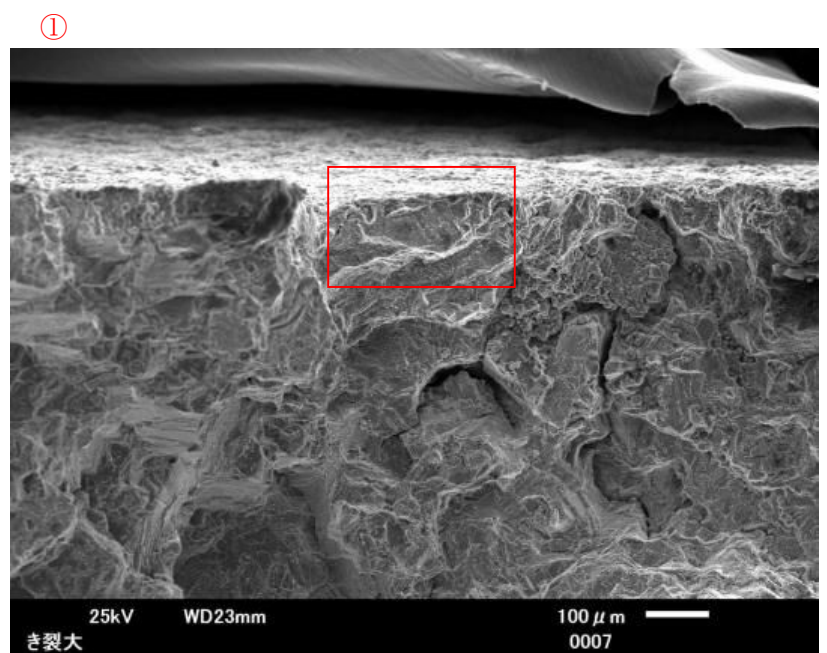
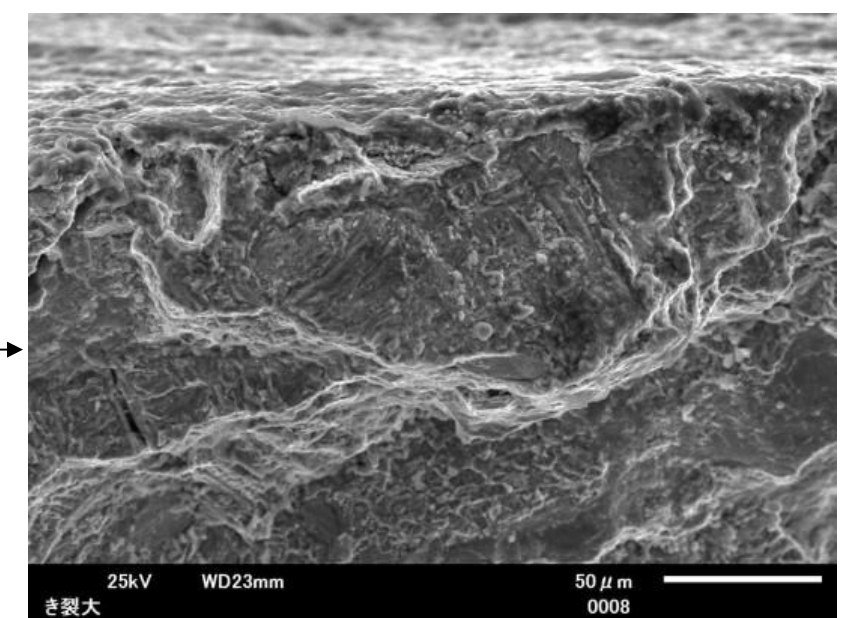
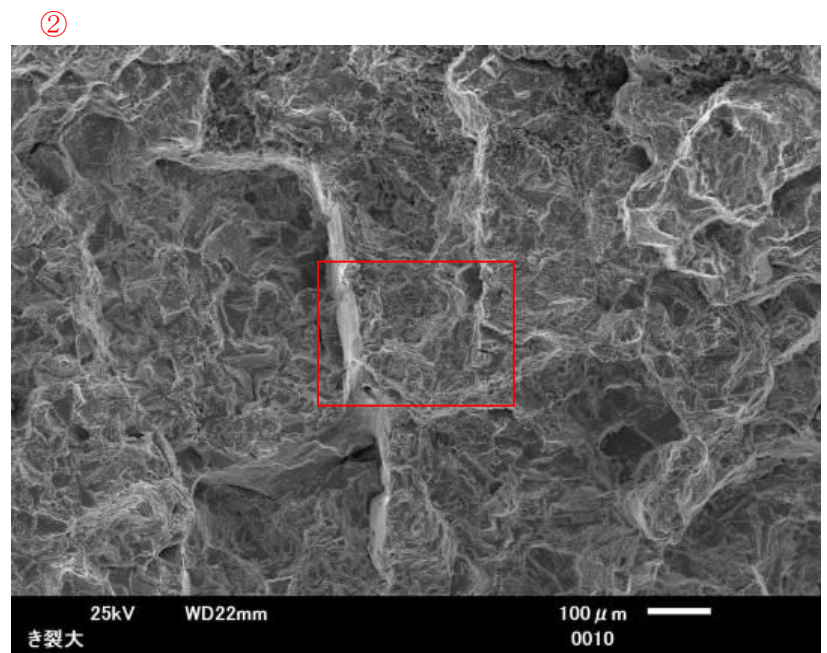
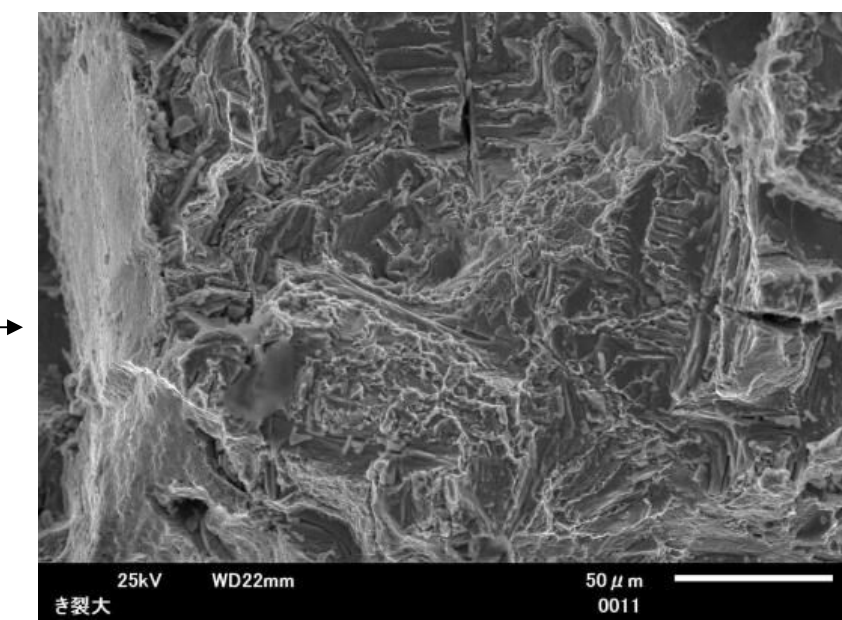
タービンホイール PT 指示部破面は、延性破面の特徴であるディンプルが認められた。

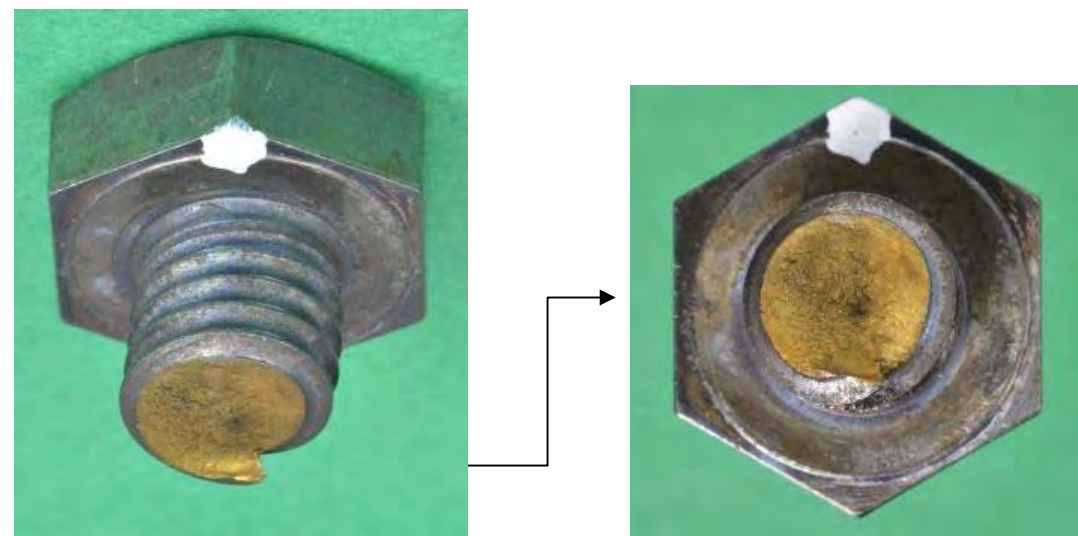
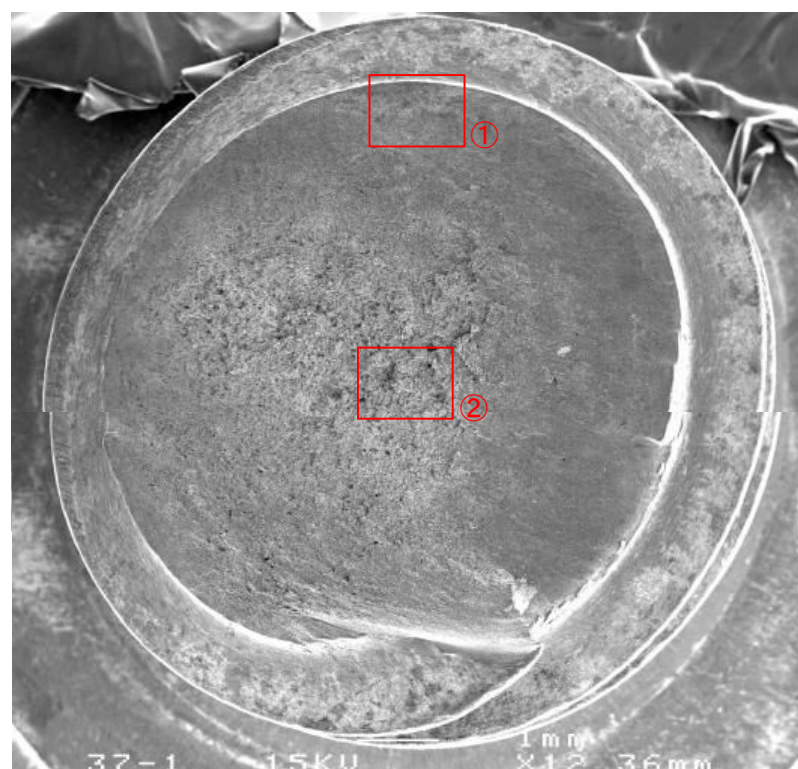
○フランジ取付ボルトの破面 SEM 観察結果

フランジ取付ボルトの折損部は比較的平坦であった。
フランジ取付ボルト折損部の破面は、延性破面の特徴であるディンプルが認められた。

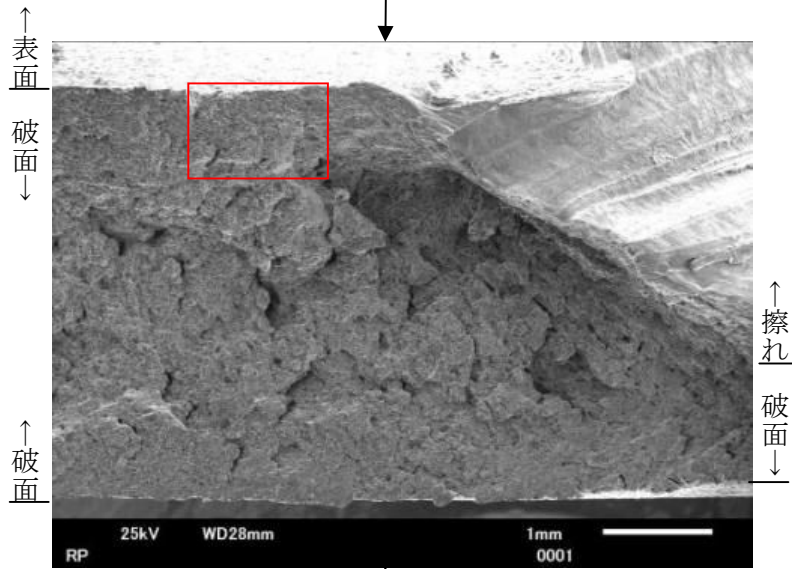
○ラビリンスプレートの破面拡大およびSEM観察結果

ラビリンスプレートの欠損部の破面は、延性破面の特徴であるディンプルが認められた。

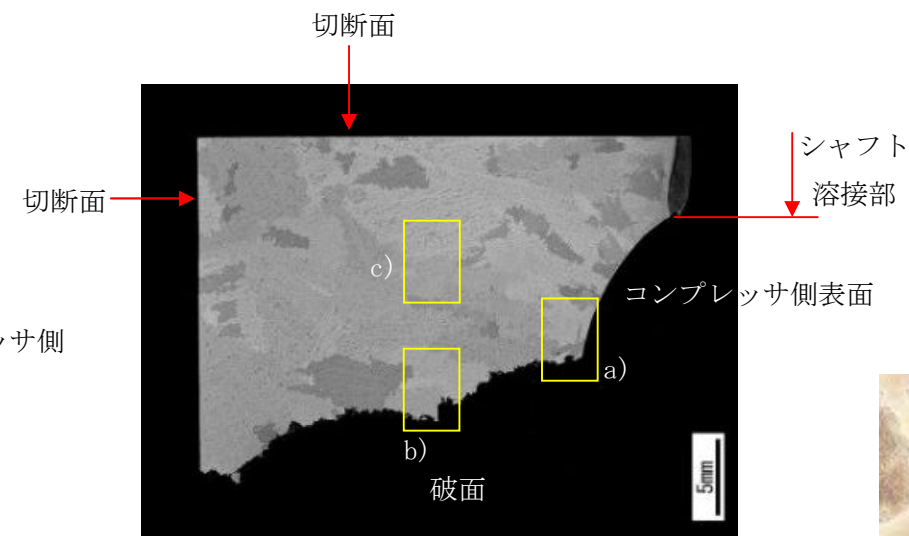
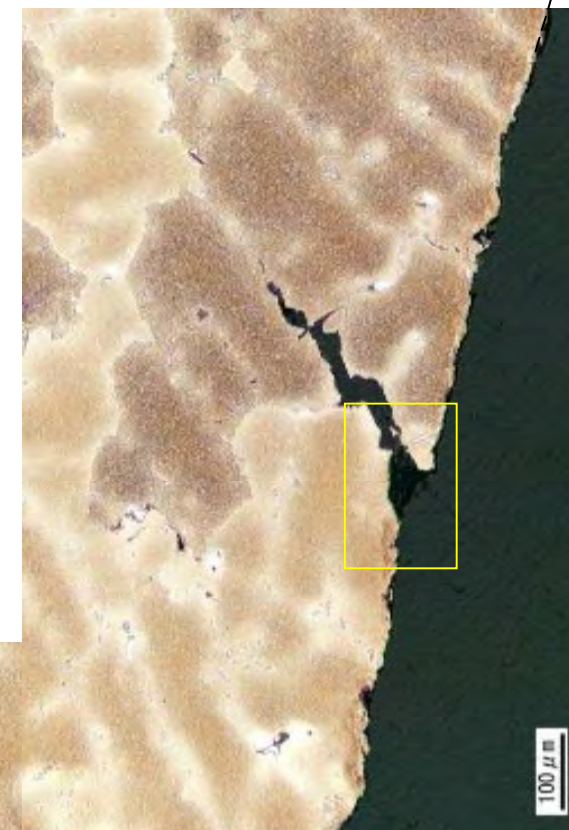
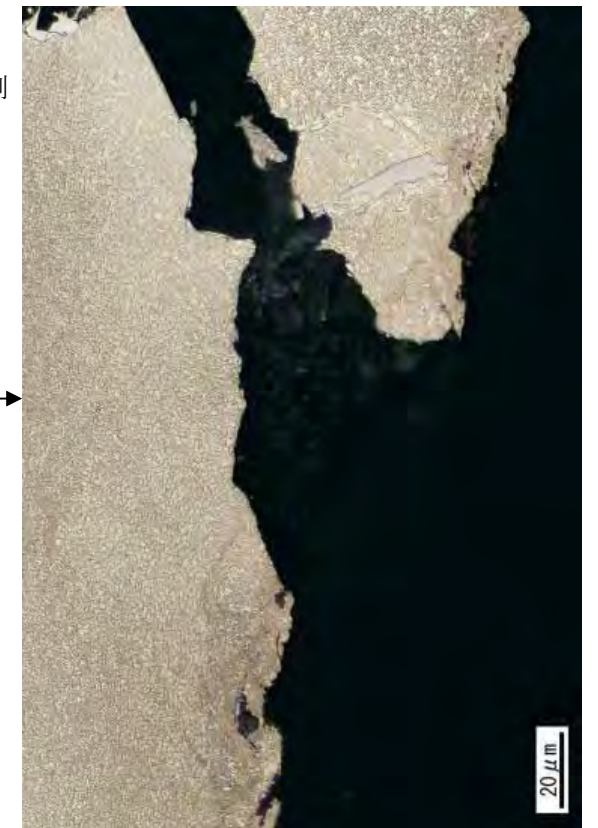
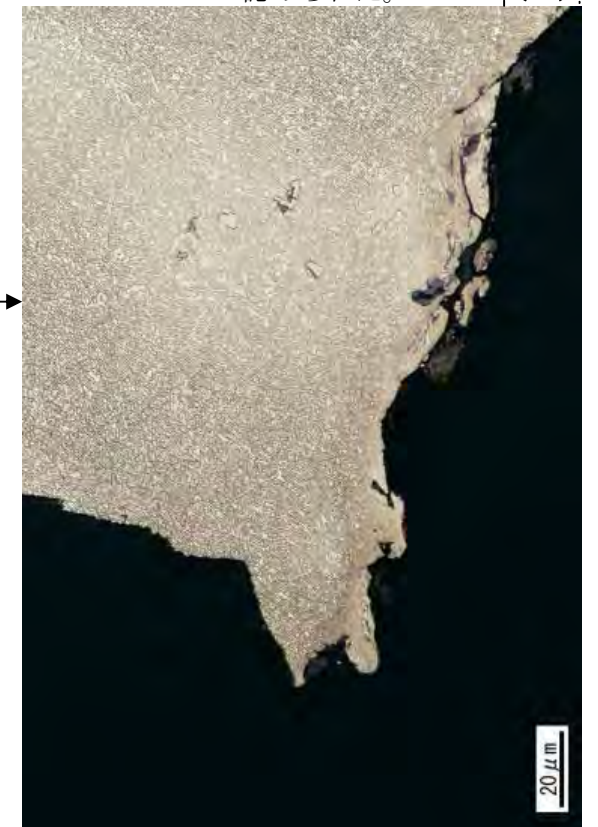
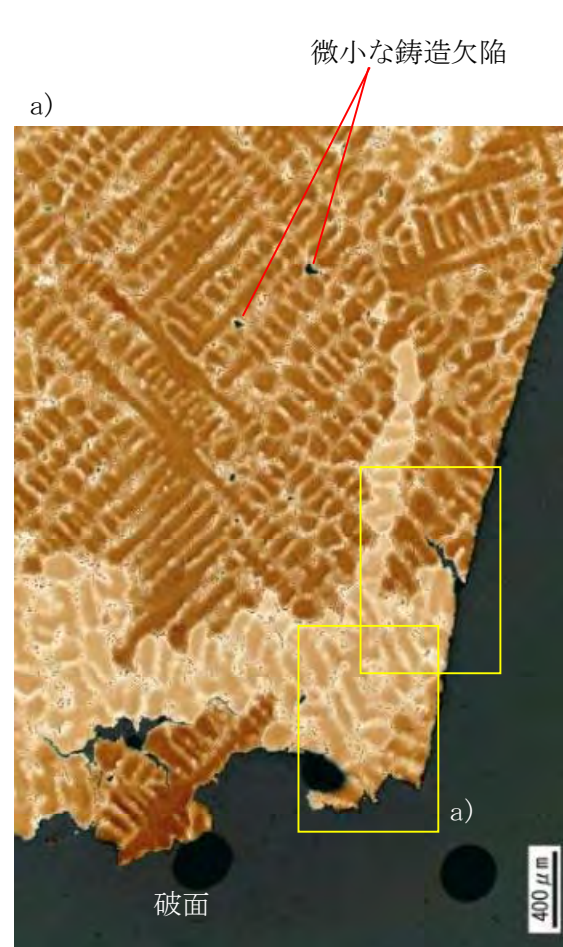
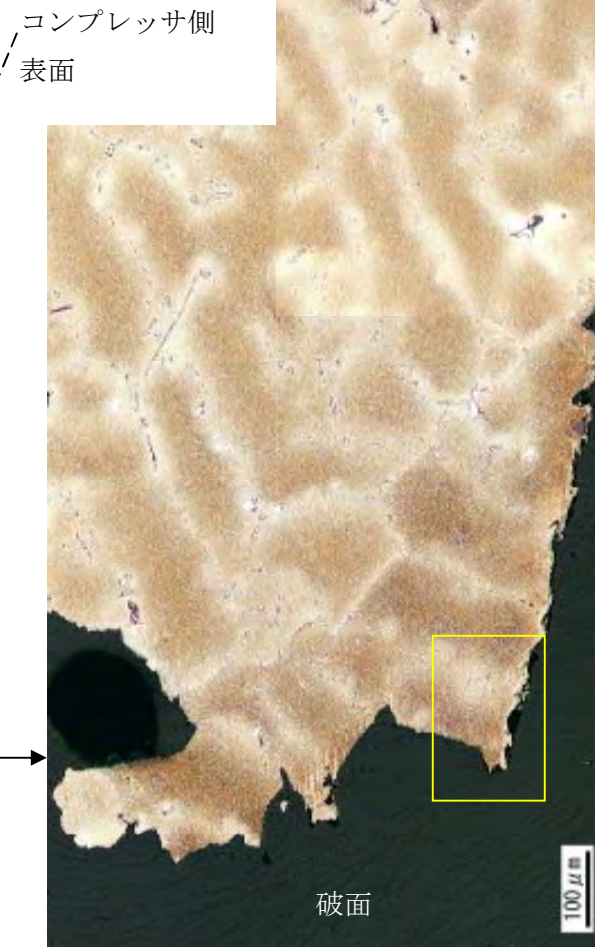
○タービンロータ(タービンホイール) コンプレッサ側破断面のマイクロ組織観察結果

表面近傍に変質層が
認められた。

割れは、ジグザク状で概ねデンドライト(樹枝状晶)の境界を進展していることが認められた。
母材部の組織は、ニッケル合金鋳物翼として異常は認められなかった。
コンプレッサ側表面に微小なき裂が認められたことから、コンプレッサ側を起点としたき裂が発生した可能性が考えられる。

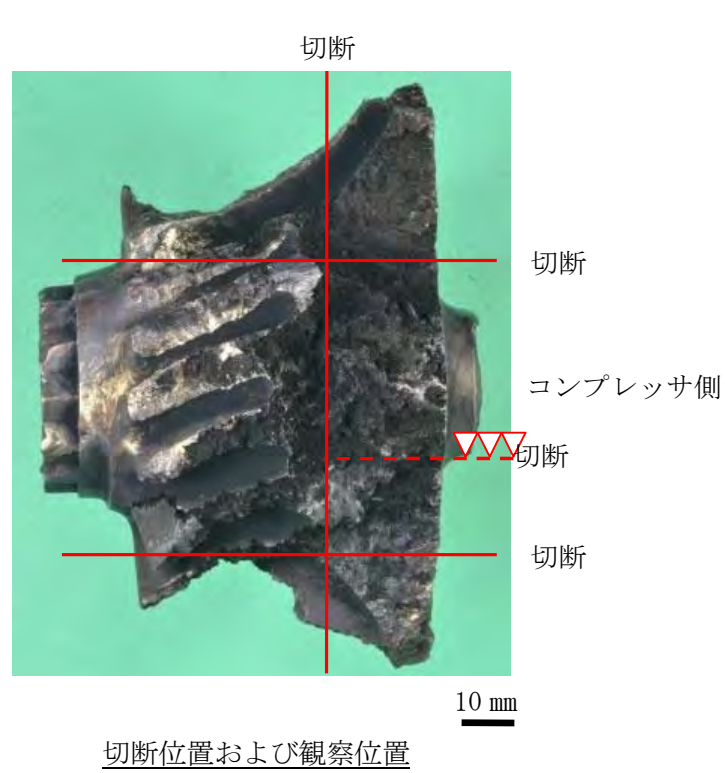
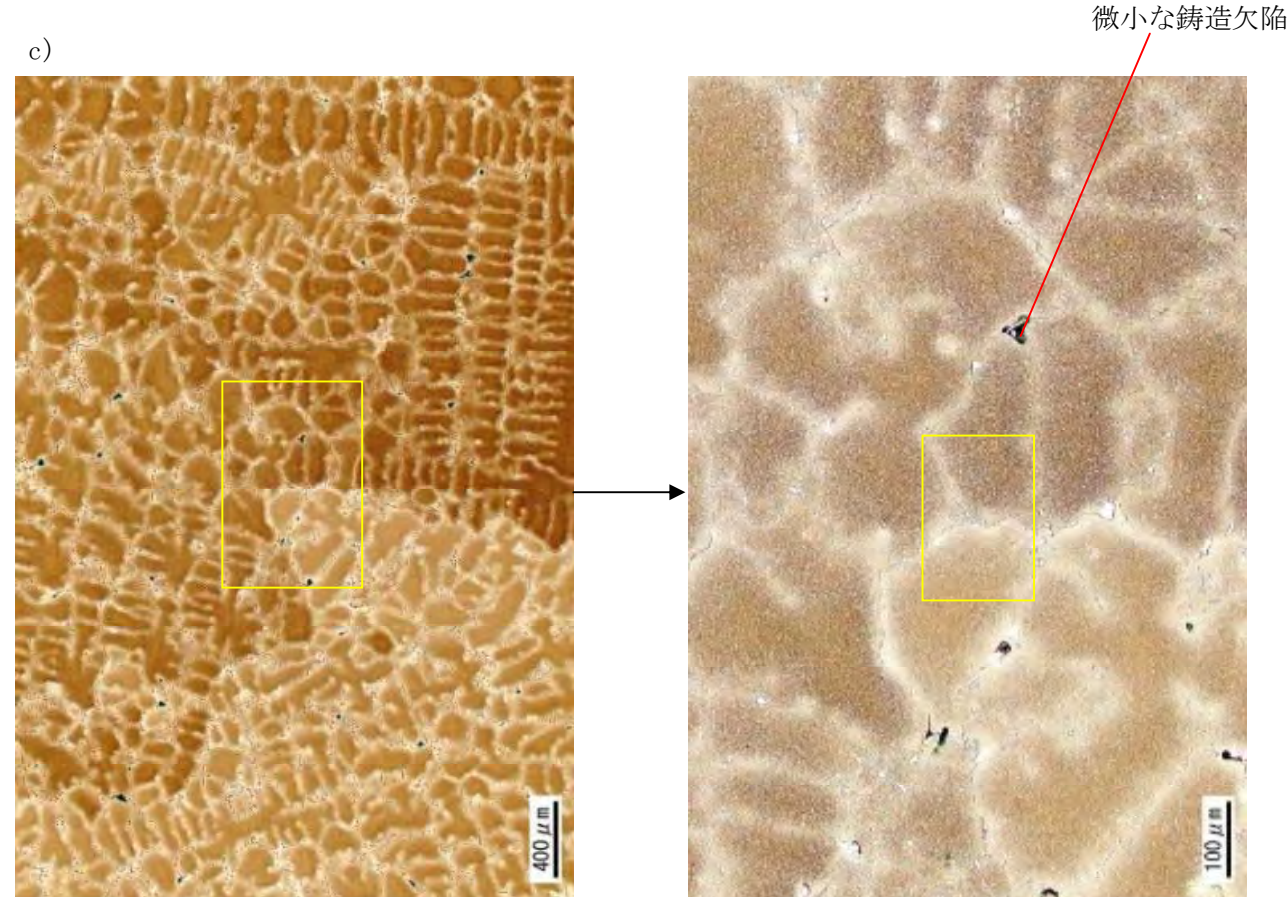
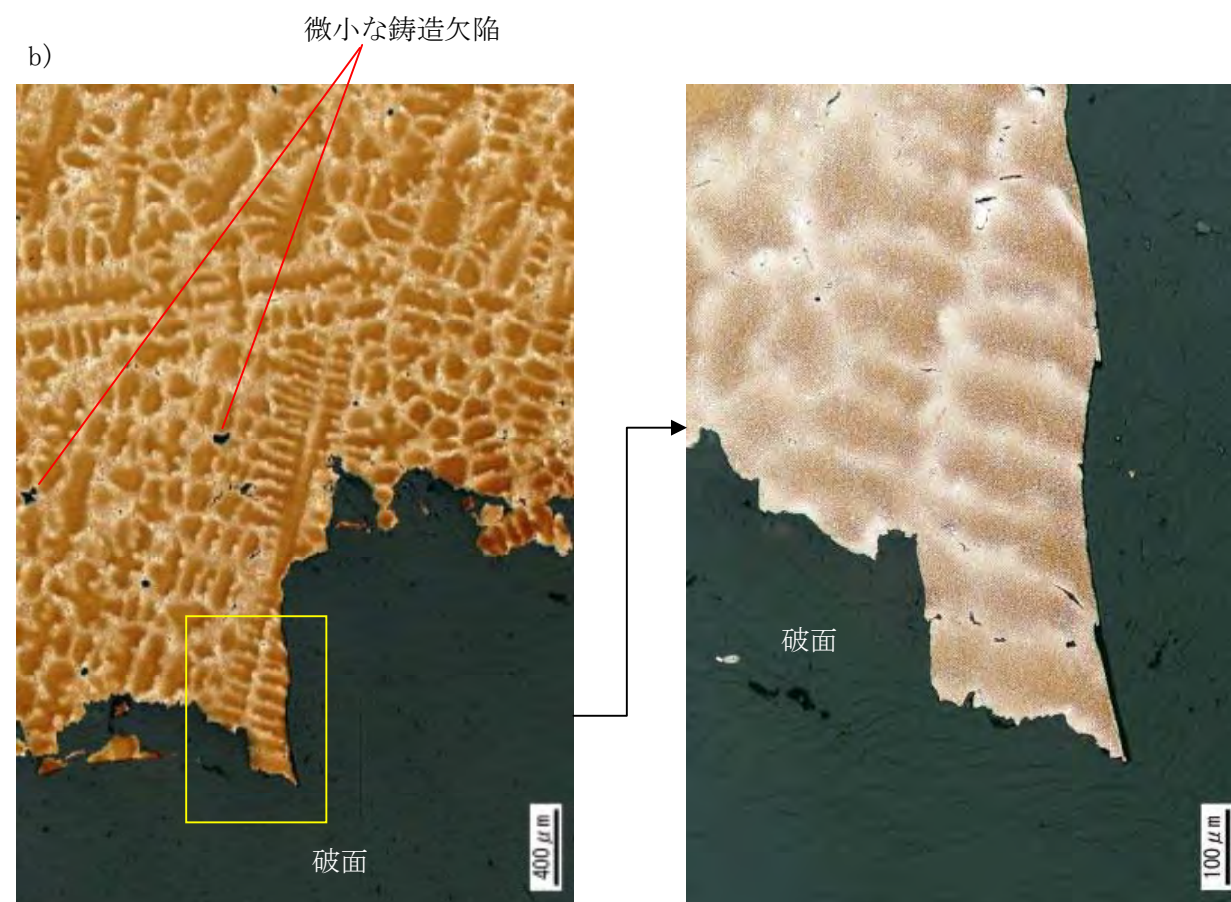
○タービンロータ(タービンホイール) コンプレッサ側破断面のマイクロ組織観察結果

割れは、ジグザク状で概ねデンドライト(樹枝状晶)の境界を進展していることが認められた。
母材部の組織は、ニッケル合金鑄物翼として異常は認められなかった。

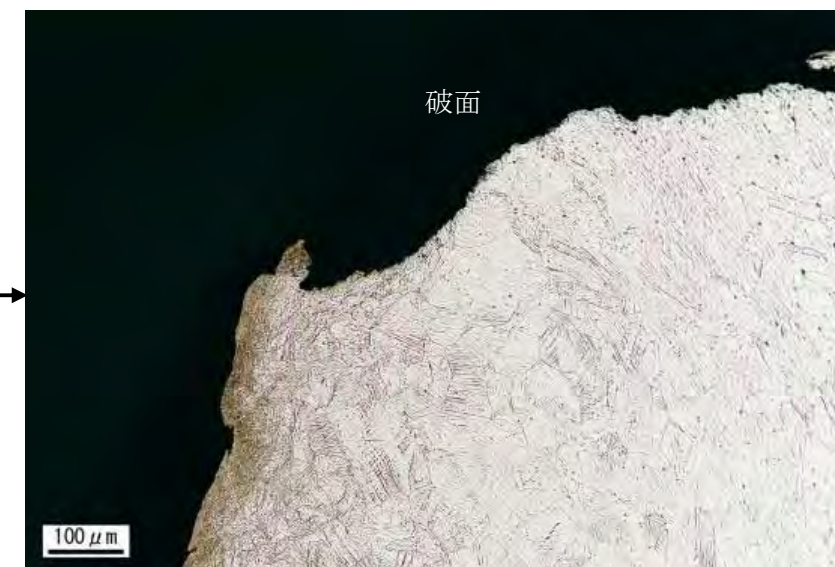
ボルト破断部近傍は、著しい変形に伴うすべり線が多く認められた。

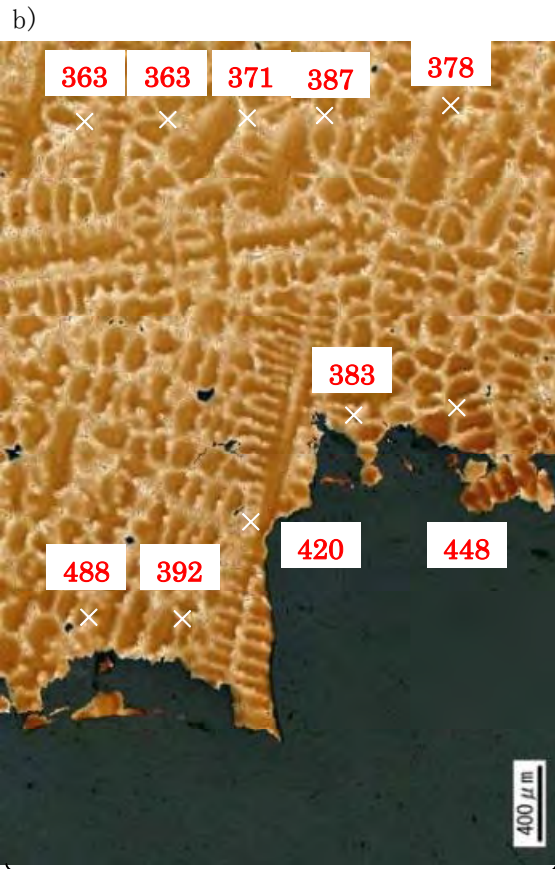
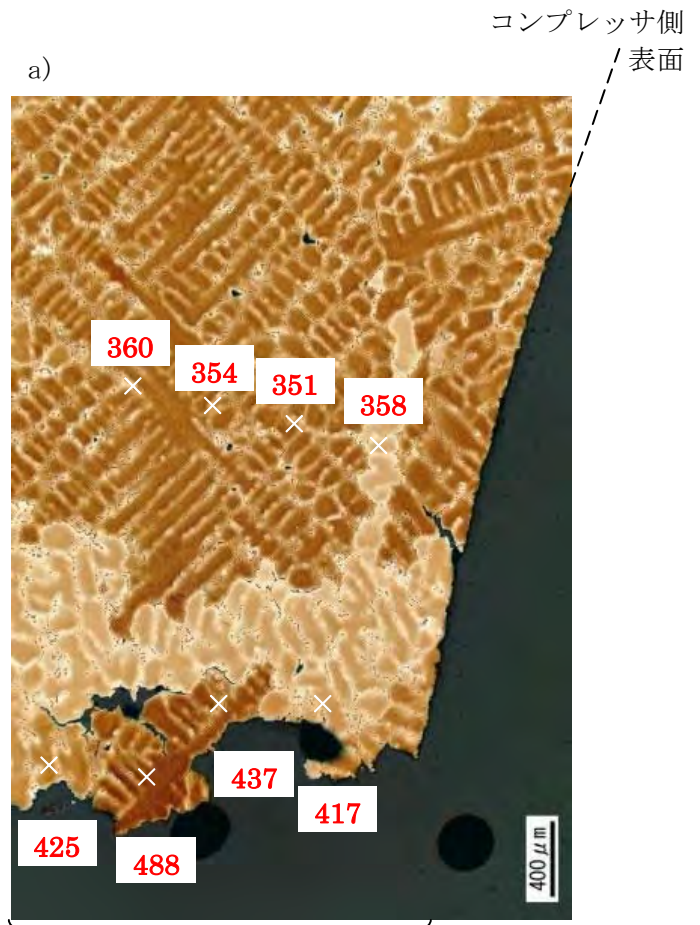
○タービンロータ(タービンホイールハブ部)コンプレッサ側破断部のビッカース硬度試験結果

【コンプレッサ側破断部】
 破面近傍： 383～488HV
 一般部： 351～387HV
 【参考】
 ミルシート値： 352HV (35.8HRC)

母材の一般部で 351～387HV、破断部で 383～488HVと損傷による硬化が認められた。母材の一般部の硬さについてはミルシートに示される 35.8HRCからの換算硬さ 352HVと同等であり、異常は認められなかった。

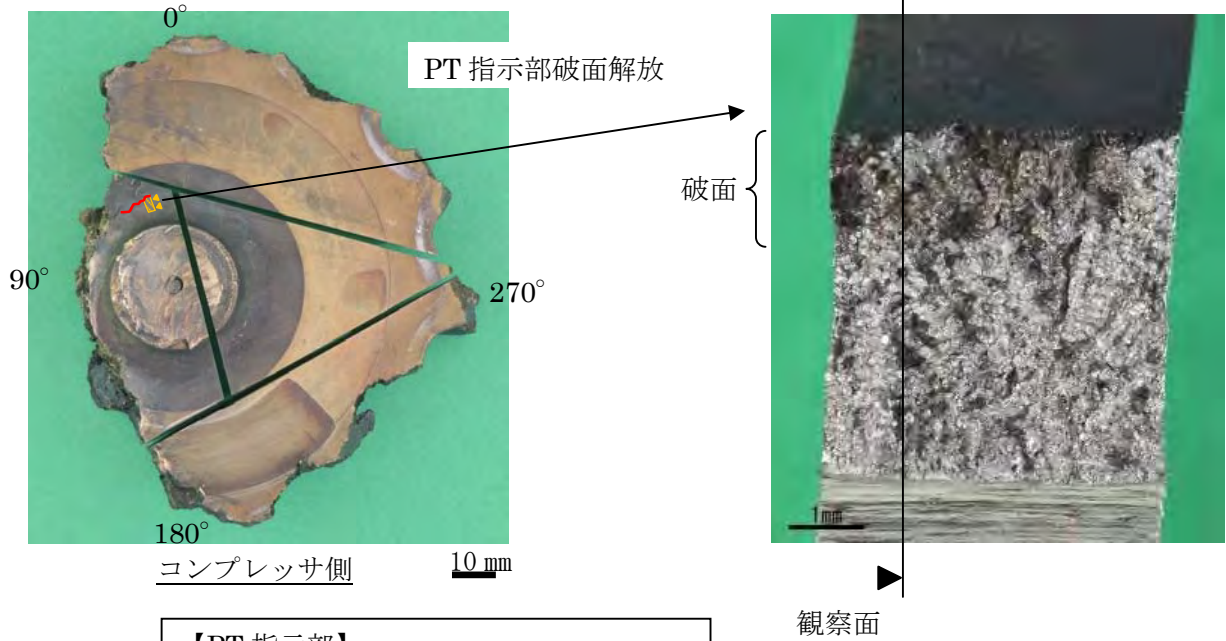
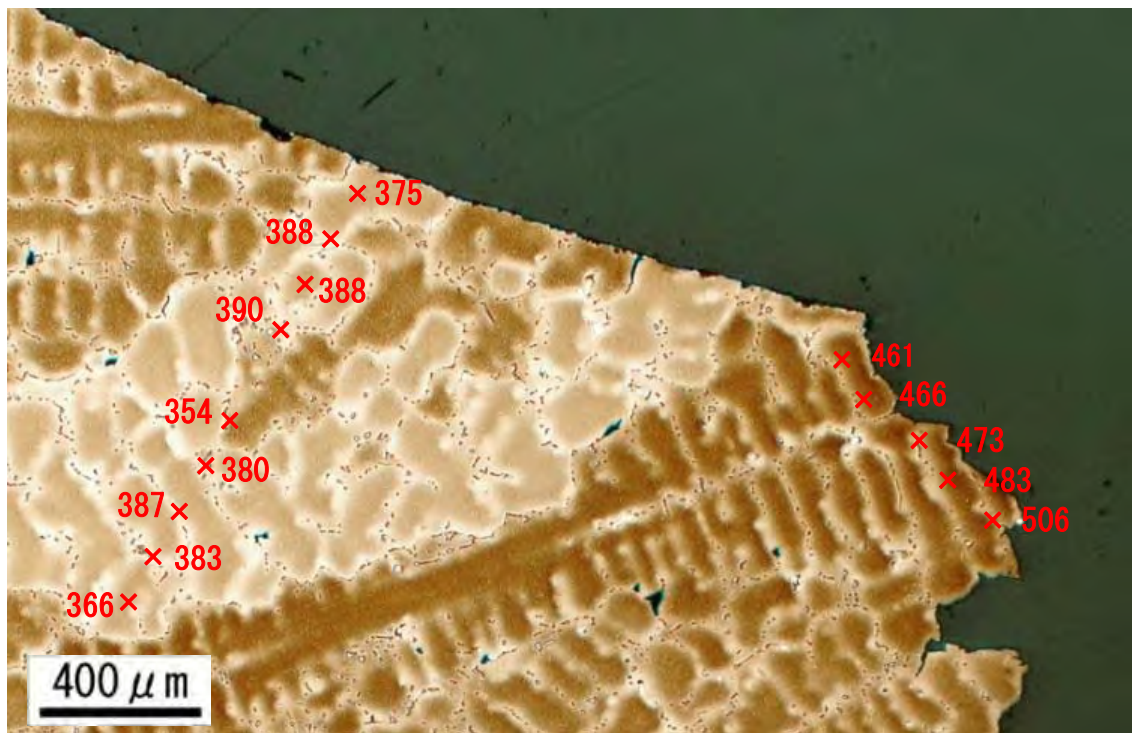
○タービンロータ (タービンホイール) PT 指示部の硬さ測定結果

【PT 指示部】
 破面近傍：461～506HV
 一般部：354～390HV
【参考】
 ミルシート値：352HV (35.8HRC)

母材硬さは一般部で 354～390HV であり、(ミルシート値 352HV (35.8HRC)：別鑄データ)、破断部で 461～506HV と損傷による硬化が認められたが、特に問題となるものではなかった。

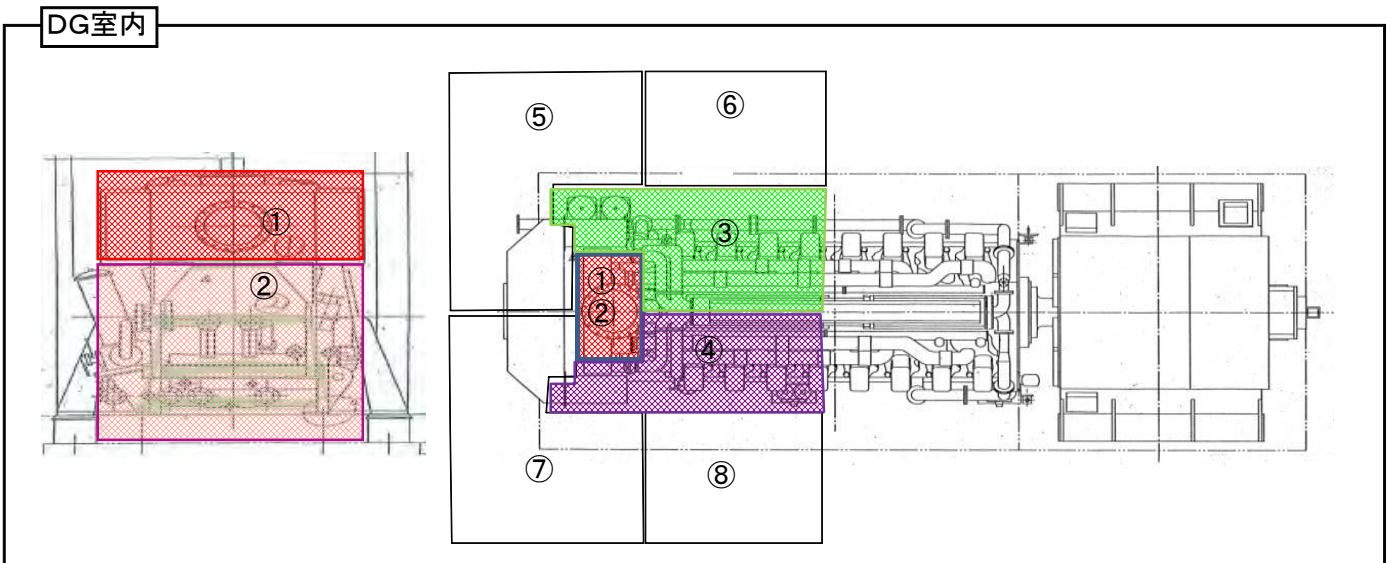
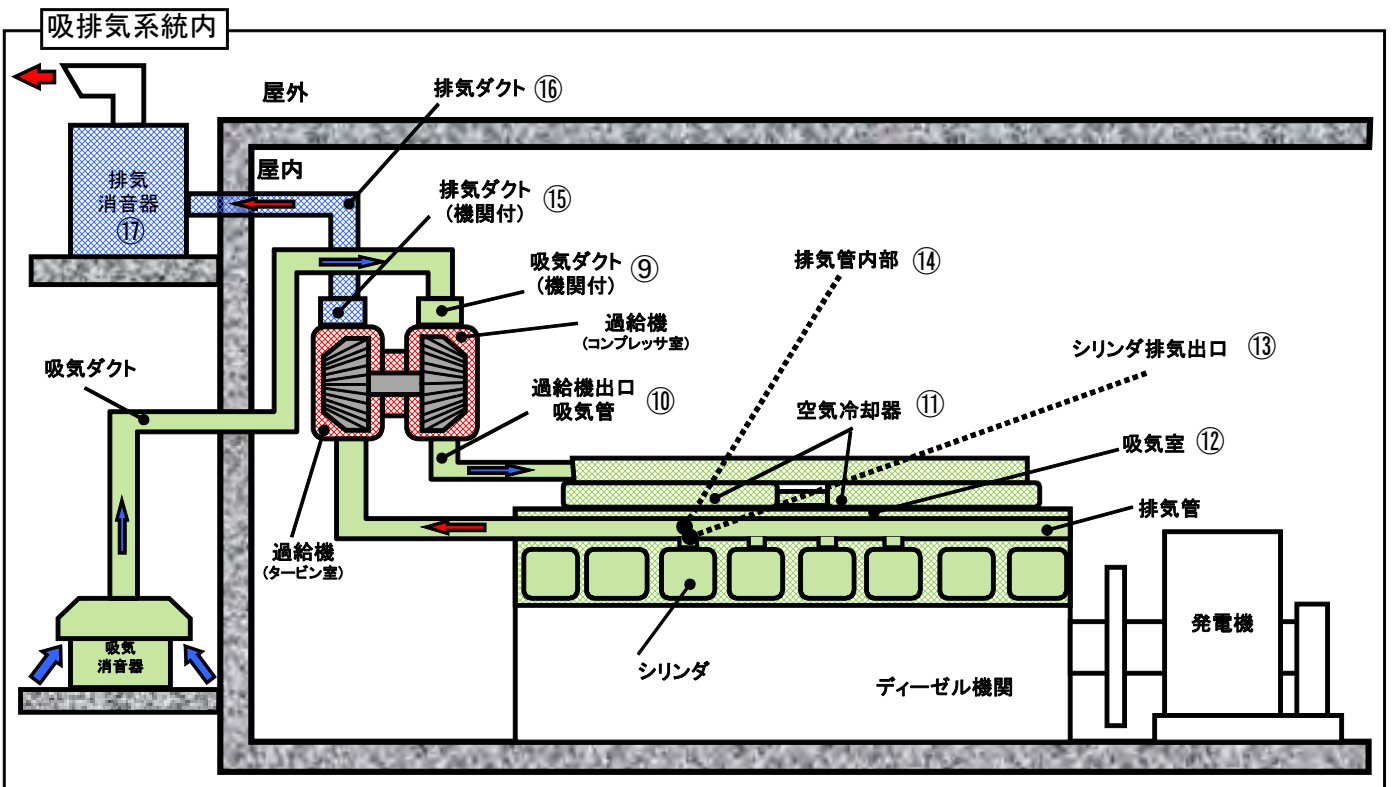
破片回収結果 (現場)

No	回収物確認部位(DG室内)	回収物確認	No	回収物確認部位(吸排気系統内)	回収物確認
①	過給機下部	回収物有り	⑨	吸気ダクト(機関付)	無し
②	機関下部	回収物有り	⑩	過給機出口吸気管	無し
③	機関右部(台板上まで)	回収物有り	⑪	空気冷却器 冷却フィン	無し
④	機関左部(台板上まで)	回収物有り	⑫	吸気室	無し
⑤	床エリア⑤	無し	⑬	シリンダ排気出口	無し
⑥	床エリア⑥	無し	⑭	排気管内部	無し
⑦	床エリア⑦	無し	⑮	排気ダクト(機関付)	回収物有り
⑧	床エリア⑧	無し	⑯	排気ダクト内部	回収物有り
			⑰	排気消音器内部	回収物有り

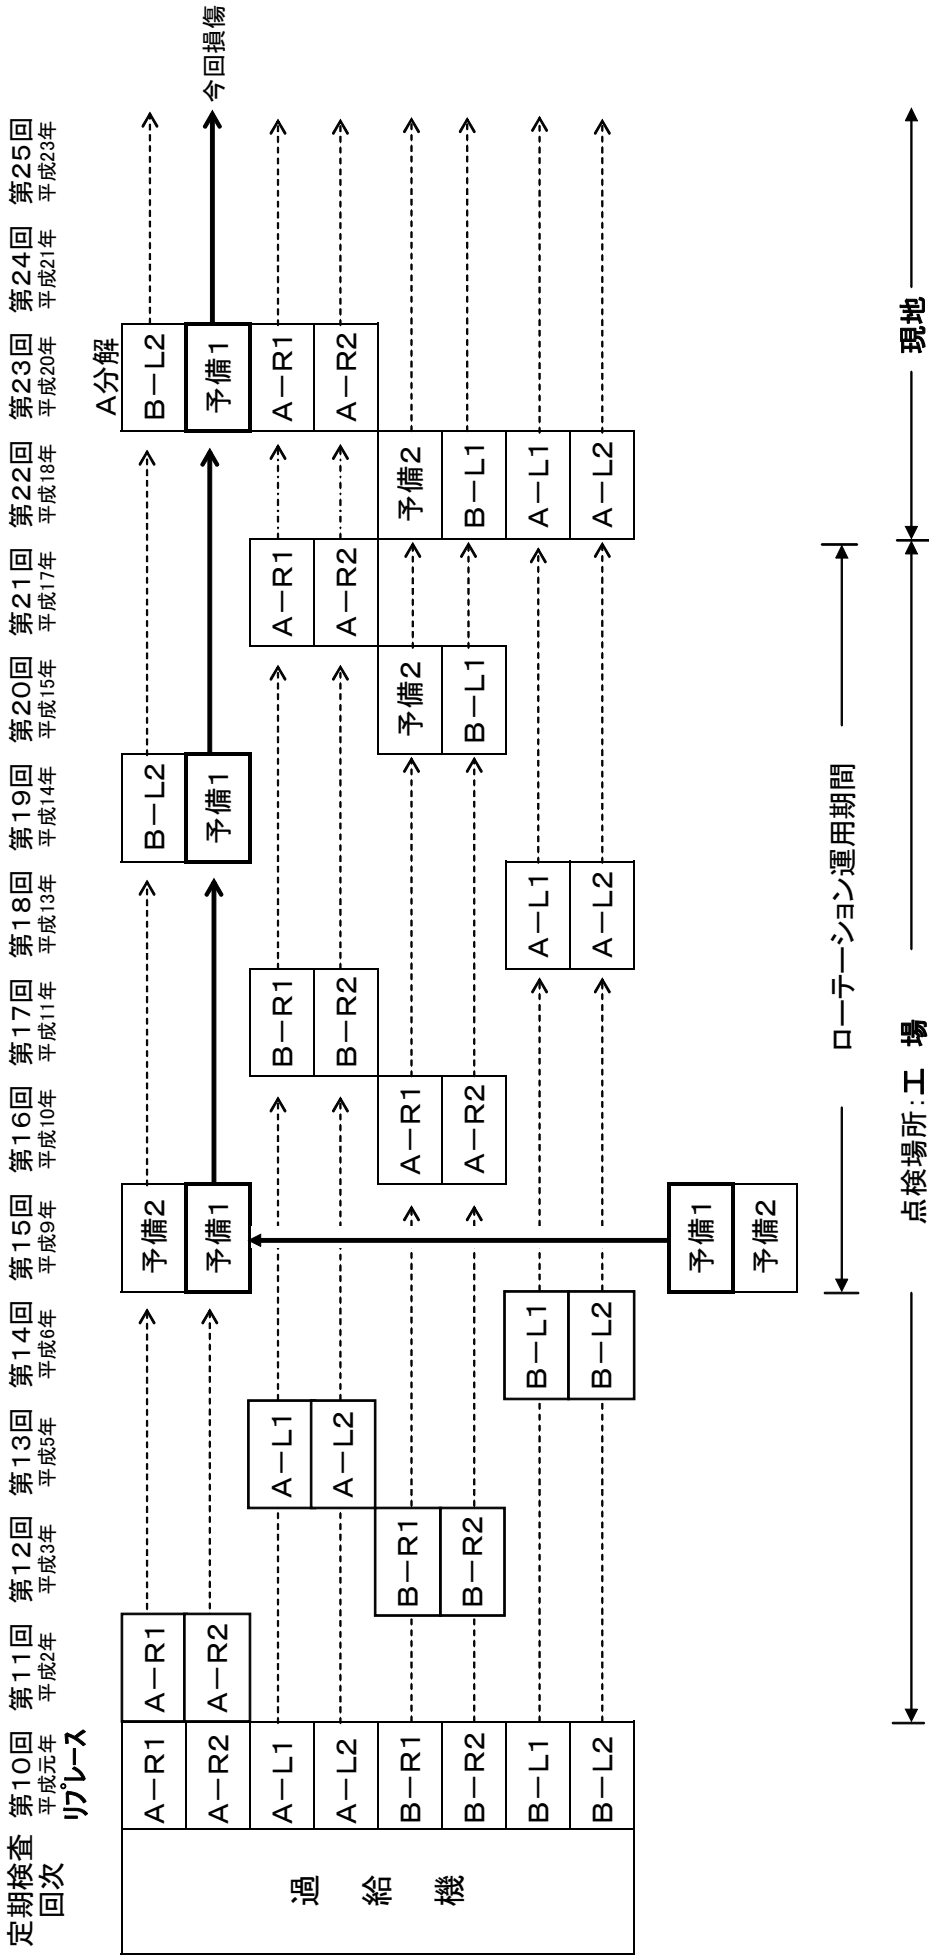
当該過給機の点検履歴

第15回定期検査にて予備品の運用を開始し、その後4定期検査毎に点検を実施しており、その点検結果に異常は認められなかった。第21回定期検査までは、メーカ工場において分解点検を行っていたが、第22回定期検査以降は、現地にて分解点検を行っていた。

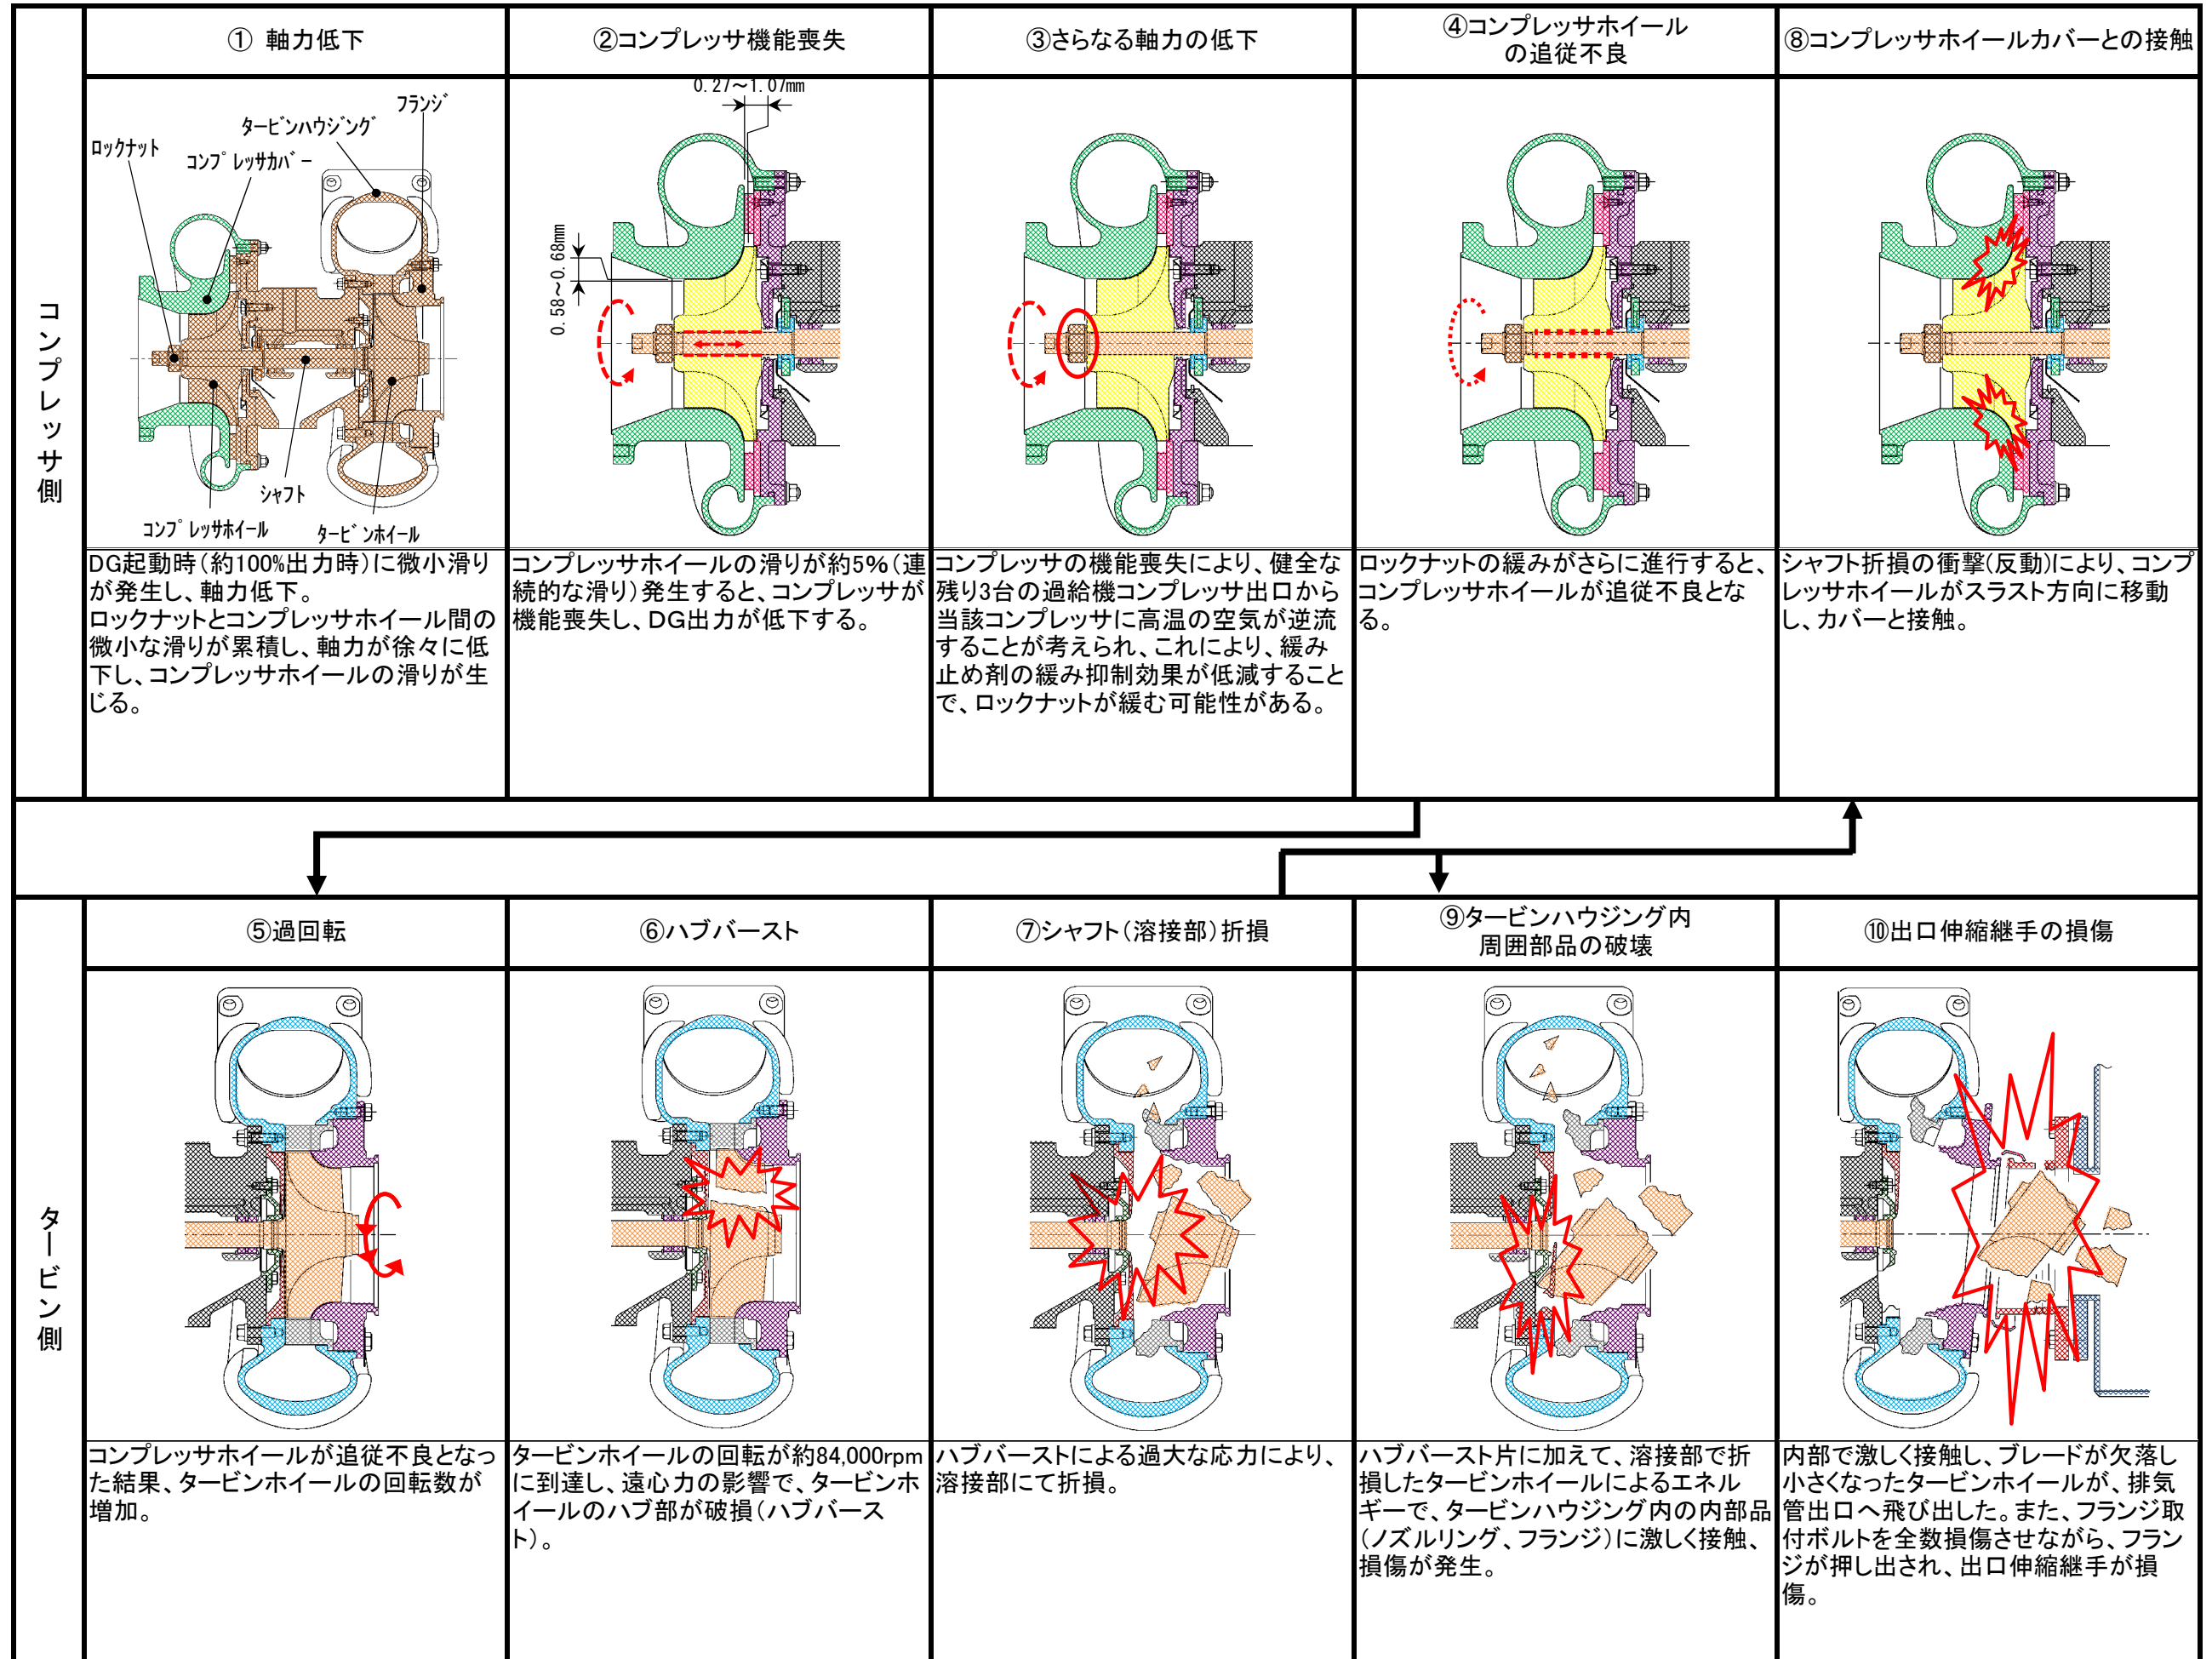
過給機損傷メカニズム 推定フロー

その後、A-DGの運転に伴い軸力が次第に低下し、今回の負荷試験においてコンプレッサホイールが連続的に滑り始めた。締付力が不十分であったことと、ロックナットの締付けが回転力により緩む方向（右ネジ）であることが相まってロックナットが緩み、タービンホイールが過回転となった。過回転によりタービンホイールのハブ部に過大な応力が発生・損傷し、さらに、タービンホイールが破損した衝撃により、シャフト溶接部が折損するとともに、破損した部品により周囲の部品が損傷したものと推定される。
