製鍊転換施設の非管理区域における放射性物質の漏えいについて

平成 25 年 5 月

独立行政法人日本原子力研究開発機構

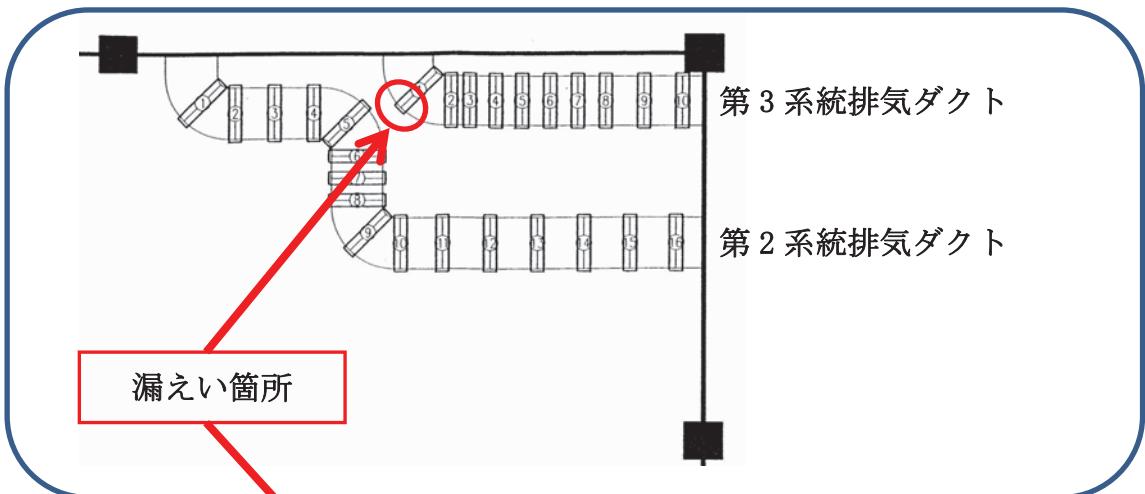
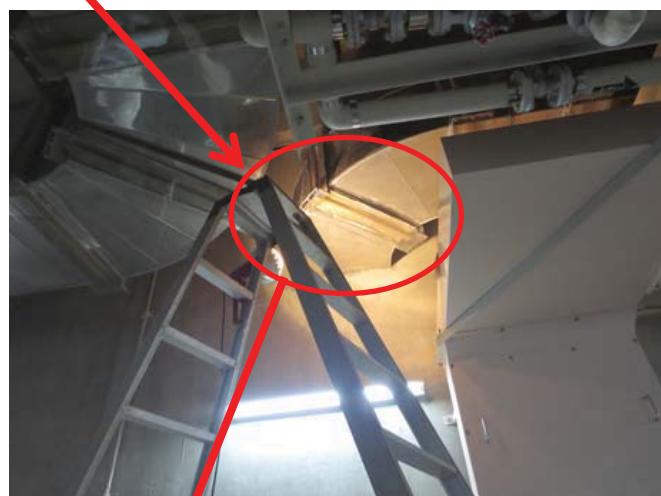
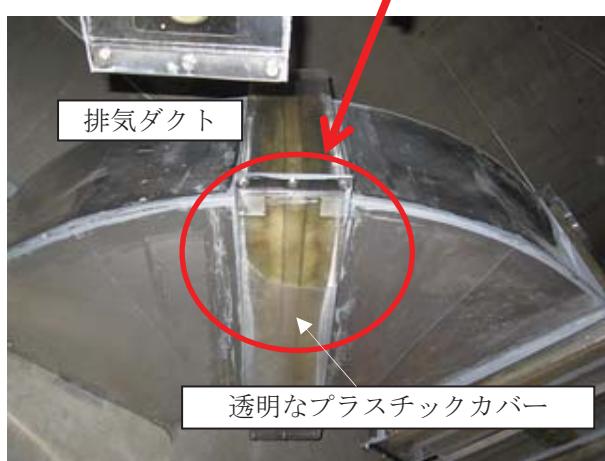
漏えい発見箇所 (非管理区域)

11 時 45 分頃に、同じ排気ダクトの非管理区域側の給気室（1）でも、透明なプラスチックカバー内部の水たまり及び床面への水の滴下を発見した（添付資料-4-1、添付資料-4-2）。床面には 200mm×100mm 程度、水濡れがあった。飛散防止として、漏れ箇所下の床面を紙タオルとビニルシートで養生し、さらに容器を設置して滴下した水を受ける応急措置を行い、12 時 18 分頃、第 1 報を発信した。

透明なプラスチックカバー内部のたまり及びカバー下面のねじから床面への滴下を発見

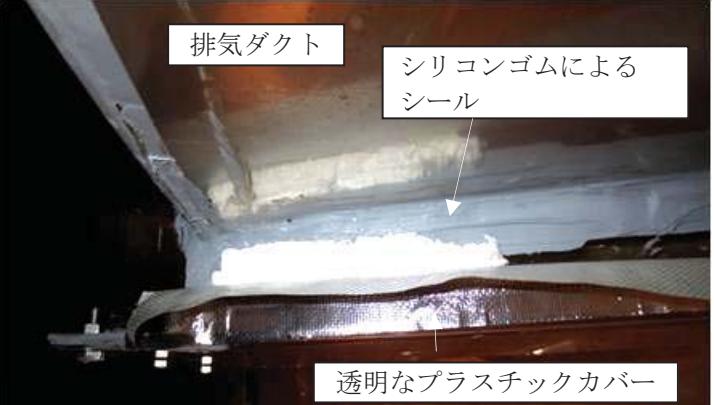
透明なプラスチックカバー及び排気ダクトと透明なプラスチックカバーの隙間をシリコンゴムによりシール

12 時 49 分頃、給気室（1）の一部を一時管理区域に設定し、その後、水濡れがあった床面のスミヤ測定で  $\alpha : 0.20\text{Bq}/\text{cm}^2$ 、 $\beta : 0.34\text{Bq}/\text{cm}^2$  を確認した。応急措置から約 7 時間に容器で受けた水量は、約 3cm<sup>3</sup> であった。この水を分析した結果、 $\alpha : 6.9\text{Bq}/\text{cm}^3$ 、 $\beta : 1.7\text{Bq}/\text{cm}^3$  であった。緊急作業計画書に基づき、18 時 55 分頃から 23 時 08 分頃まで、排気ダクトをビニルシートで養生の上、透明なプラスチックカバーのボルトの増し締めとシリコンゴムによるシールなどで漏水防止対策を行った（添付資料-5）。その結果、翌 5 日 9 時 35 分頃まで漏えいがなく、漏水防止対策が有効であることを確認した。そのほか、非管理区域に漏えい、痕跡等はなかった。

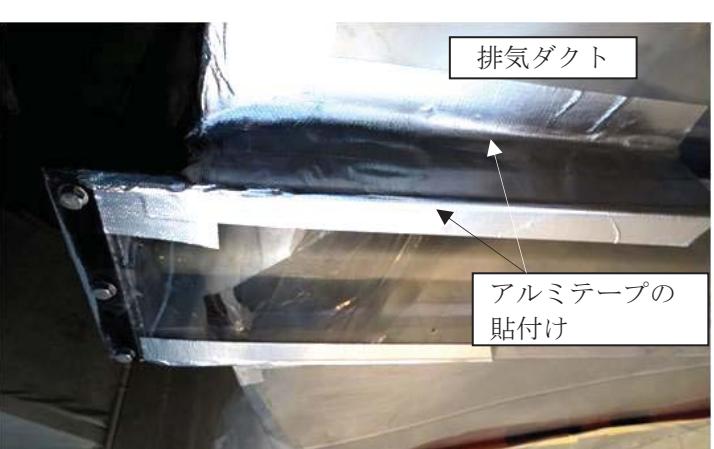
シリコンゴムによるシールの上からアルミテープの貼付け

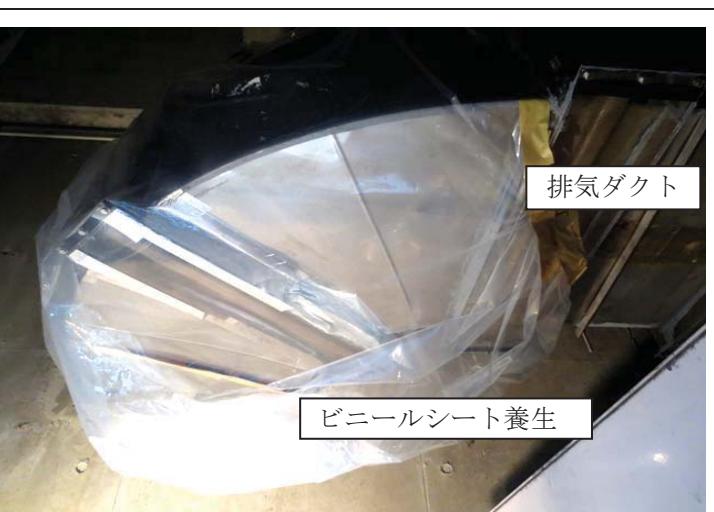
排気ダクトの該当部分をビニールシートで養生

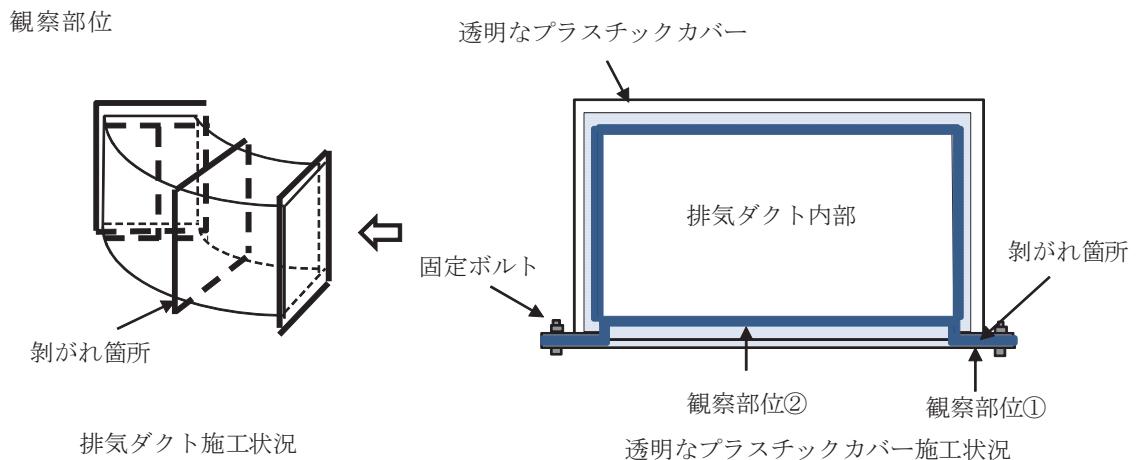
### 透明なプラスチックカバーの観察結果

当該ダクトの漏えい部位の透明なプラスチックカバーは、下板と側板を接合するシール材が剥がれ、隙間（約3mm×L30mm）を生じていた。また、繊維強化プラスチックが透明なプラスチックカバーの

幅よりも一部はみ出した状態にあったことも確認された。

透明なプラスチックカバーは、2つの部品で構成されており、ボルト及びシール材で接続されている。設置目的としては、透明なプラスチックカバー内部に漏えいした水等の検知であることから、ボルトなどで固定した下板と側板を一般的なシール材でシールしていた。さらに、シール部の経年劣化による微細な亀裂及びはがれの有無について点検項目に入れていたなかった。そのため、下板と側板の間のシール材の劣化により、隙間が生じていたことを把握できず、この隙間から液漏れが生じた。

また、纖維強化プラスチックを透明なプラスチックカバーからはみ出して施工していたことに気付けなかったことから、纖維強化プラスチックの接着が剥がれると、透明なプラスチックカバー外に液体が漏れる状況となっていた。

観察記録	観察内容
	<p>観察部位① 透明なプラスチックカバーの、下板と側板を接合するシール材が剥がれ隙間ができる。</p>
	<p>観察部位② 繊維強化プラスチックの施工が、透明なプラスチックカバーのシール材と重なっている。</p>

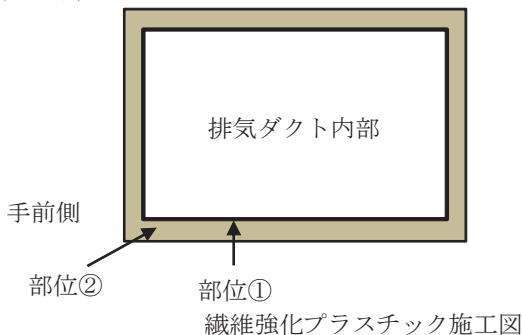
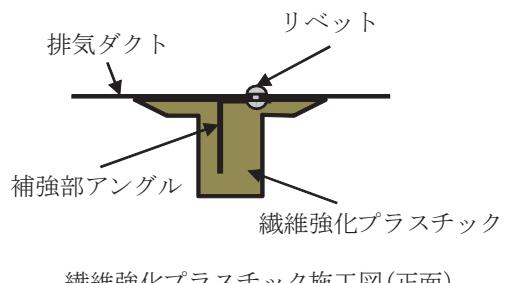
## 纖維強化プラスチックの観察結果

排気ダクト下部の補強部にコーティングしている繊維強化プラスチックの覆いと排気ダクト本体とは接着が剥がれ、約 1mm の隙間が見られた。

当該ダクトの曲がり部を取り外し、繊維強化プラスチックの覆いを取り除き、排気ダクトの補強材について調査した。漏えい部を含む排気ダクト下面では、排気ダクトと補強材とが離れていた（リベットは補強材に残っていた。）。また、リベット穴は外側に変形し、排気ダクトが内側へ引かれたようになっていた。

排気ダクトの下面是内側に湾曲しており、その凹みは最大約 16.4mm であった。側面及び上面のリベットは機能していた。

観察記録	観察内容
<p>隙間確認用 プラスチック板</p> <p>約400mm</p> <p>排気ダクト</p>	<p>観察部位 ①</p> <p>纖維強化プラスチックとダクトの間に隙間ができていた。</p> <p>約1mmの隙間</p> <p>隙間確認用 プラスチック板</p> <p>排気ダクト</p> <p>纖維強化プラスチックは接着している</p> <p>纖維強化プラスチック</p>
<p>部位 ②</p> <p>リベットが排気ダクトから外れている。 リベット穴も変形している。</p> <p>排気ダクト</p> <p>リベット穴</p> <p>纖維強化プラスチック</p>	<p>排気ダクトが内側に引かれることから、リベット穴は外側に変形する。</p> <p>排気ダクト内側</p> <p>リベット</p> <p>アングル</p> <p>纖維強化プラスチック</p> <p>約16.4mm</p>

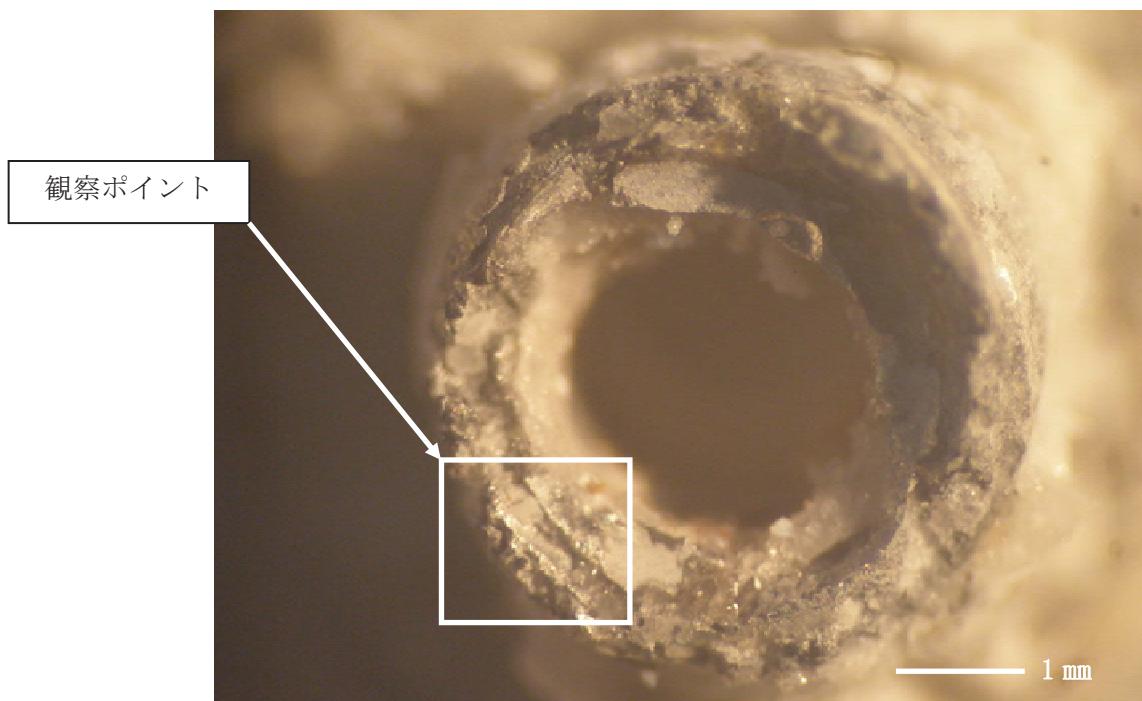
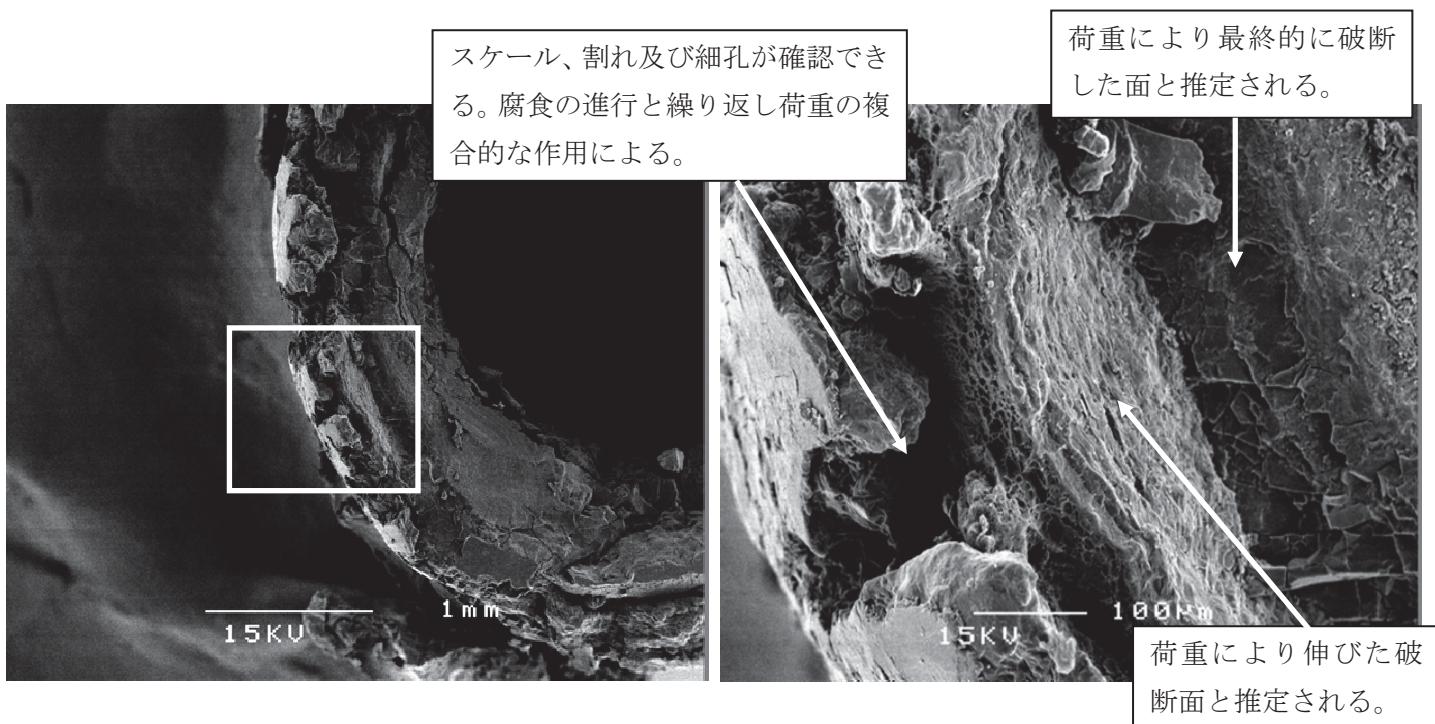
### リベットの観察結果（端面）

実体顕微鏡によるリベット端面（排気ダクト内側）の観察写真と同じ部分のSEMによる観察写真を添付資料-12-1に示す。SEMでの観察では、表面にスケール、割れ及び無数の細孔が確認されている。このような状態は、腐食の進行と繰り返し荷重の複合的な作用によるものと考えられる。

アルミニウムはpH4～8の領域では、不動態化した酸化皮膜が形成され良好な耐食性を有するものの、pH9程度から腐食が進むため、pH9以上であるアルカリスクラバ水が滞留することでアルミニウム製リベットの腐食が進行した。

また、給排気運転中の排気ダクト内の圧力変化による繰り返し荷重によりリベット強度が約25%まで低下することが分かった。アルミニウムの腐食と繰り返し荷重の複合的な要因により、リベットが排気ダクトから抜けた。さらに、リベットが抜けたことで纖維強化プラスチックが剥がれる原因に至った。

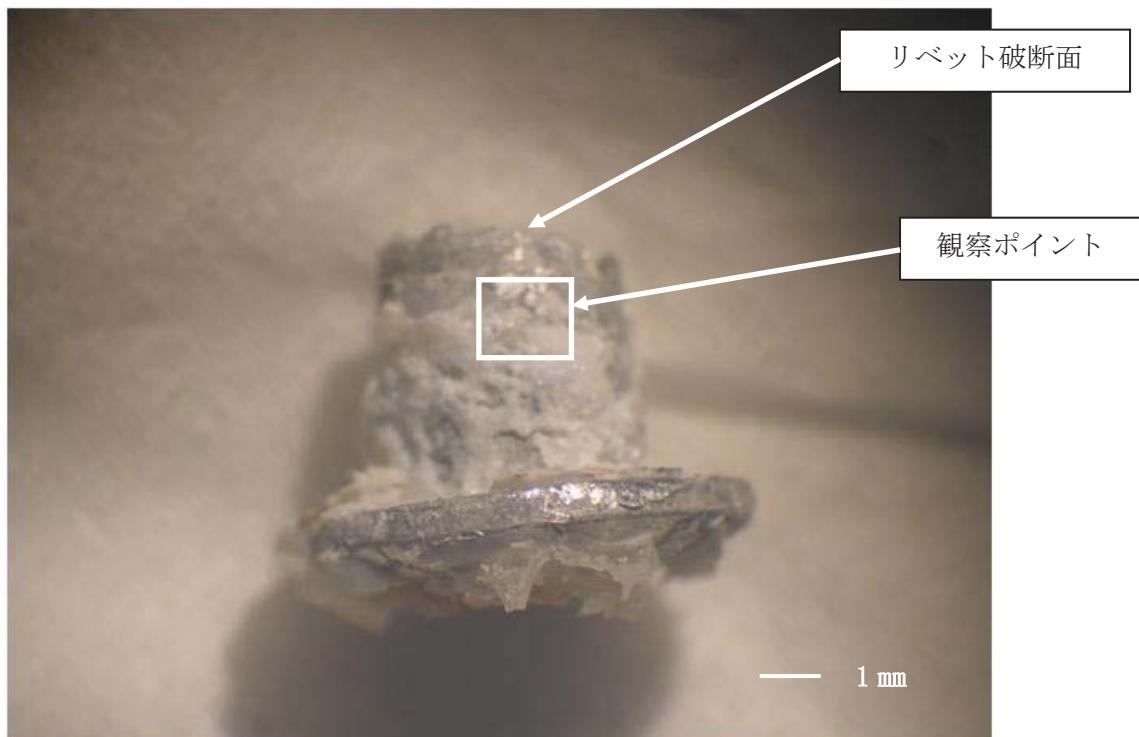
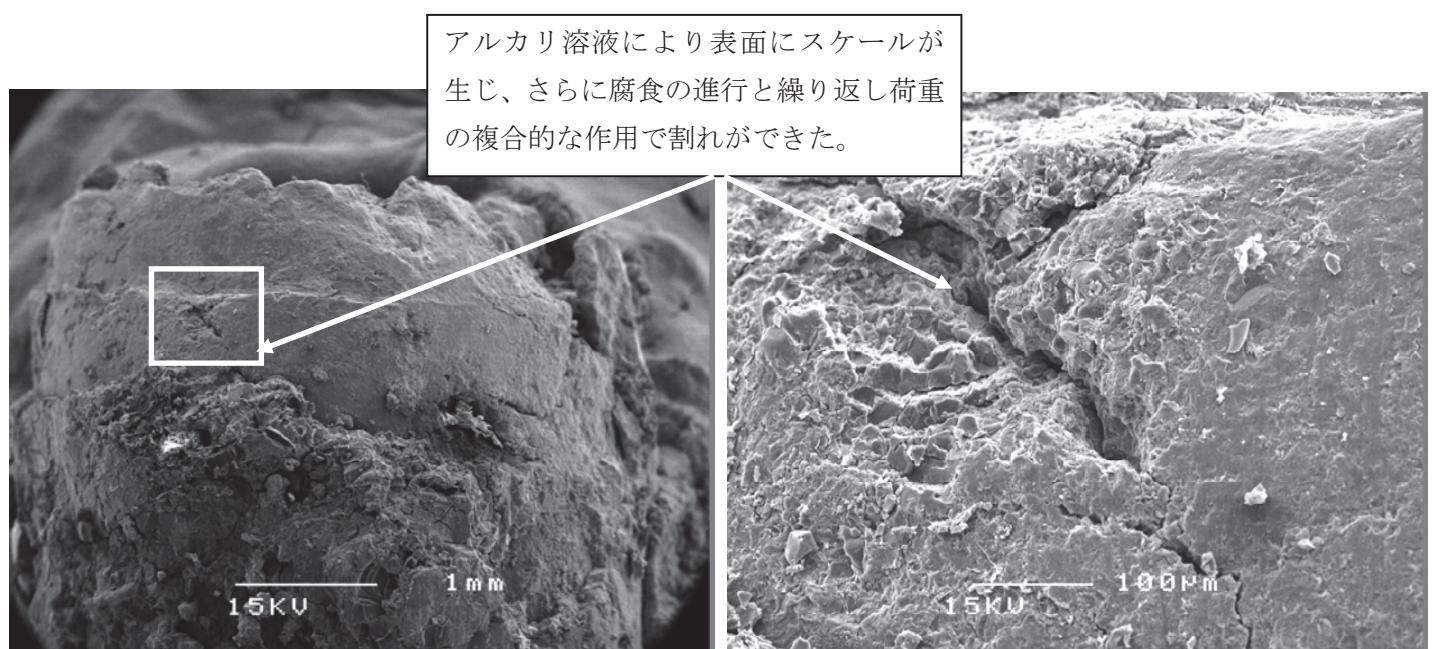
### リベットの観察結果(側面)

実体顕微鏡による別のリベットの側面の観察写真と同じ部分のSEMによる観察写真を添付資料-12-2に示す。

リベット下部に繊維強化プラスチックと思われる被覆膜と上部には金属が露出している。また、金属面の観察写真において、数箇所、割れが見られる。この割れは、金属の腐食が進行する過程で引張とせん断の複合応力による繰り返し荷重が作用したことで発生したと考えられる。
