JMTR 施設内 C トレンチの廃液移送管表面からの  
汚染検出について

平成 25 年 7 月

独立行政法人日本原子力研究開発機構

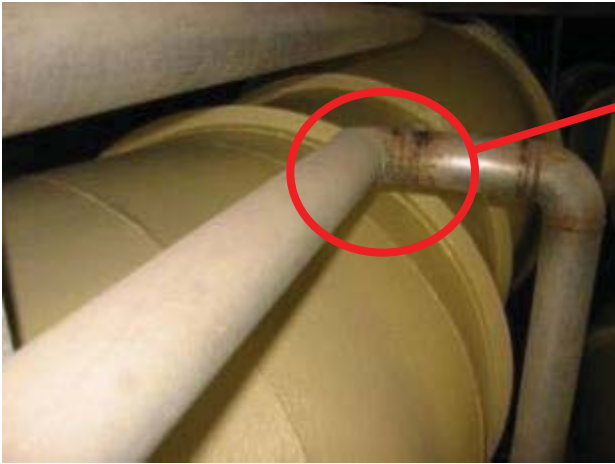
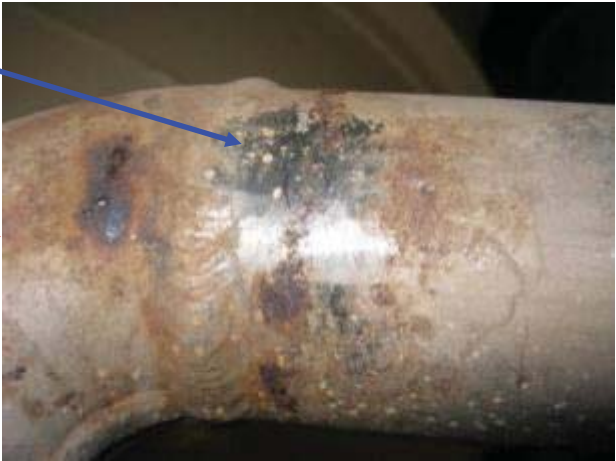
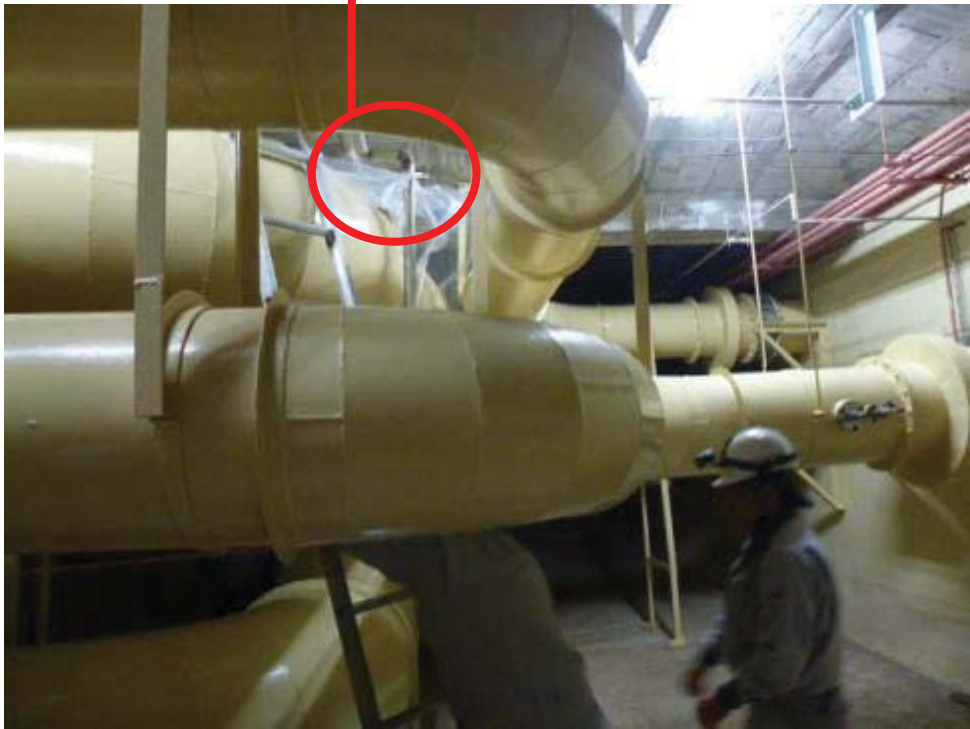
図 4 SFC 廃液移送管の状況

10 月 19 日 14 時 36 分頃に排水ポンプを起動し、廃液移送管に通水し、漏えいがないことを確認していたところ、14 時 41 分頃に JMTR 原子炉建家からタンクヤードまで続いている C トレンチ内（非管理区域）の廃液移送管の外表面に僅かなにじみとそのにじみが下の配管外表面に滴った水滴を確認した（図 4 参照）。そのため、14 時 43 分頃、排水ポンプを停止したところ、配管表面からのにじみは止まった。にじみ箇所を特定し、廃液移送管の外表面のにじみ及び水滴が付いた箇所を拭き取ったウエスを放射線測定器（サーベイメータ及びゲルマニウム半導体検出器）で測定した結果、放射性核種は検出されなかった。また、ウエスで拭き取った後の廃液移送管の外表面と水滴が付いた箇所のろ紙を用いたスマヤ検査（液体シンチレーションカウンタ）でも放射性核種は検出されなかった（図 5 参照）。以上のことから法令報告事象に該当しないと判断した。そして、C トレンチ内のにじみを確認した箇所周辺を一時管理区域に設定し、紫外線硬化型の FRP<sup>※2</sup> シートをにじみ箇所に取り付けることにより、漏えい防止のための措置を行った。

外観観察の結果、にじみが発生した箇所の外表面は、図 4 に示すように、全体的にステンレス鋼特有の半光沢の金属色を呈し、にじみを確認した溶接部近傍の外表面部分には変色が見られ、にじみ箇所周辺を含む周方向全体に斑点が観察されたが、割れは確認されなかった。なお、にじみが発生した部分は、溶接熱影響部である。

にじみがあった箇所

にじみがあった箇所の拡大

にじみ発生箇所を切り出した後の当該配管の補修については、当該配管と同等の材料 (SUS304) の配管に取り替える。この溶接を行う際には、施工管理として溶接時の入熱過多による溶けだれの発生防止や溶け込み不足を防止するための対策を実施する。溶接後は、溶接部の放射線透過検査<sup>※31</sup>等を実施し、溶接施工が確実に行われていることを確認する。

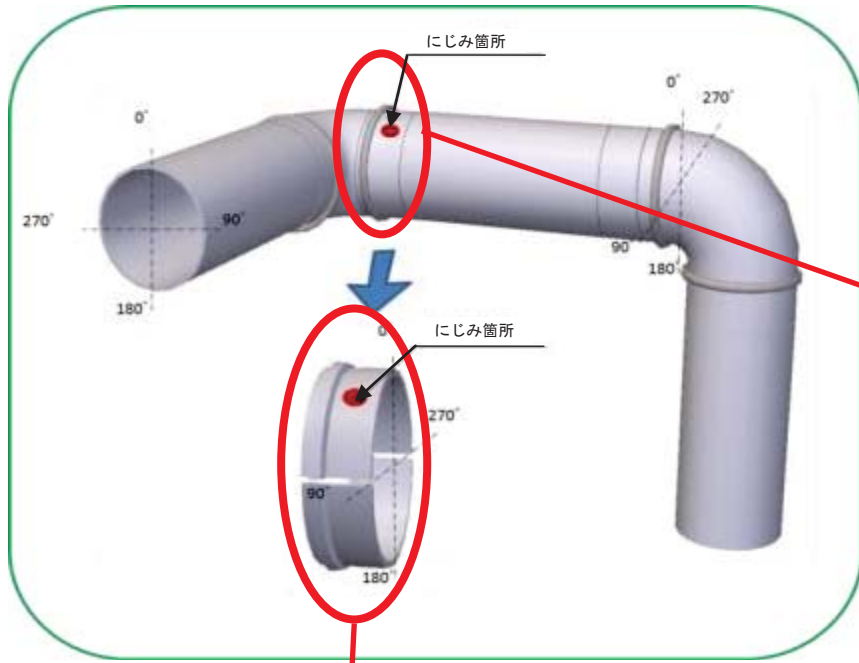
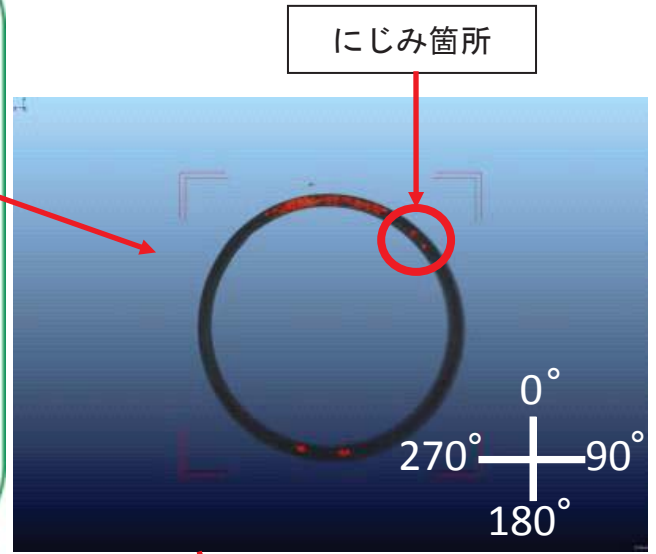
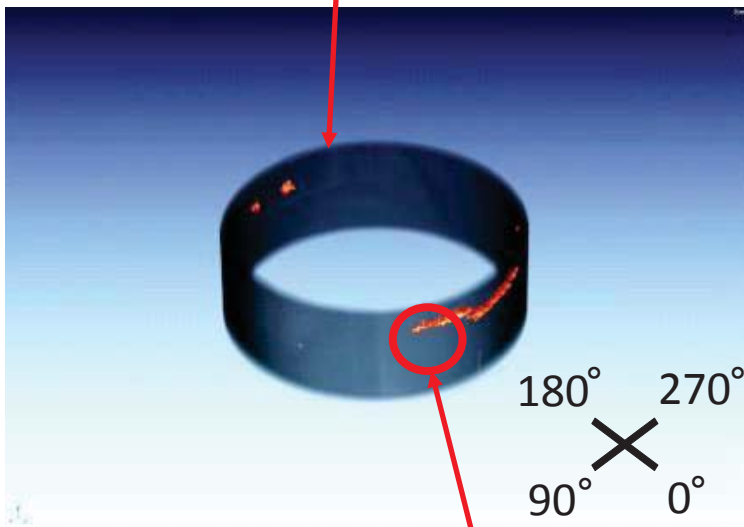
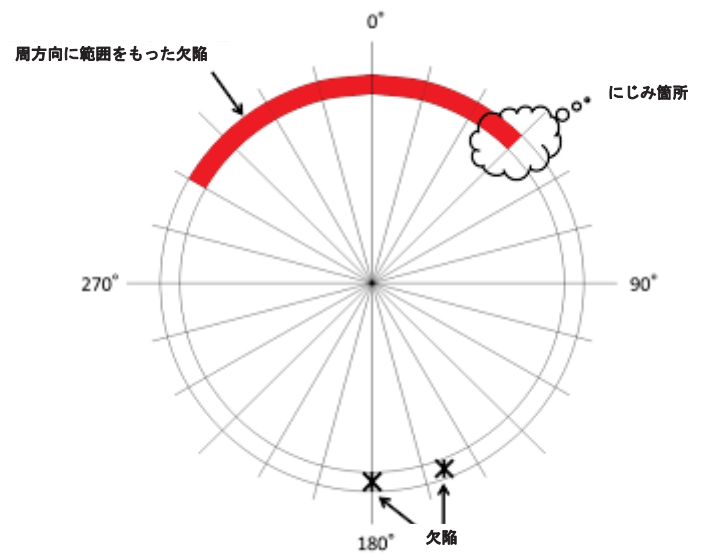
図6 X線CT撮影(コンピュータ断層撮影)結果

にじみが発生した箇所を特定するため、まず、当該箇所を含む配管を切り出し、配管の外表面及び内表面の外観を確認し、非破壊検査として X 線 CT 検査<sup>※4</sup>を実施した。その結果、図6に示すように、周方向の欠陥を確認した。なお、切り出した配管には、にじみが発生した箇所の他、漏れはないが2箇所の欠陥があることを確認した。

にじみ付近の断面画像

にじみ箇所

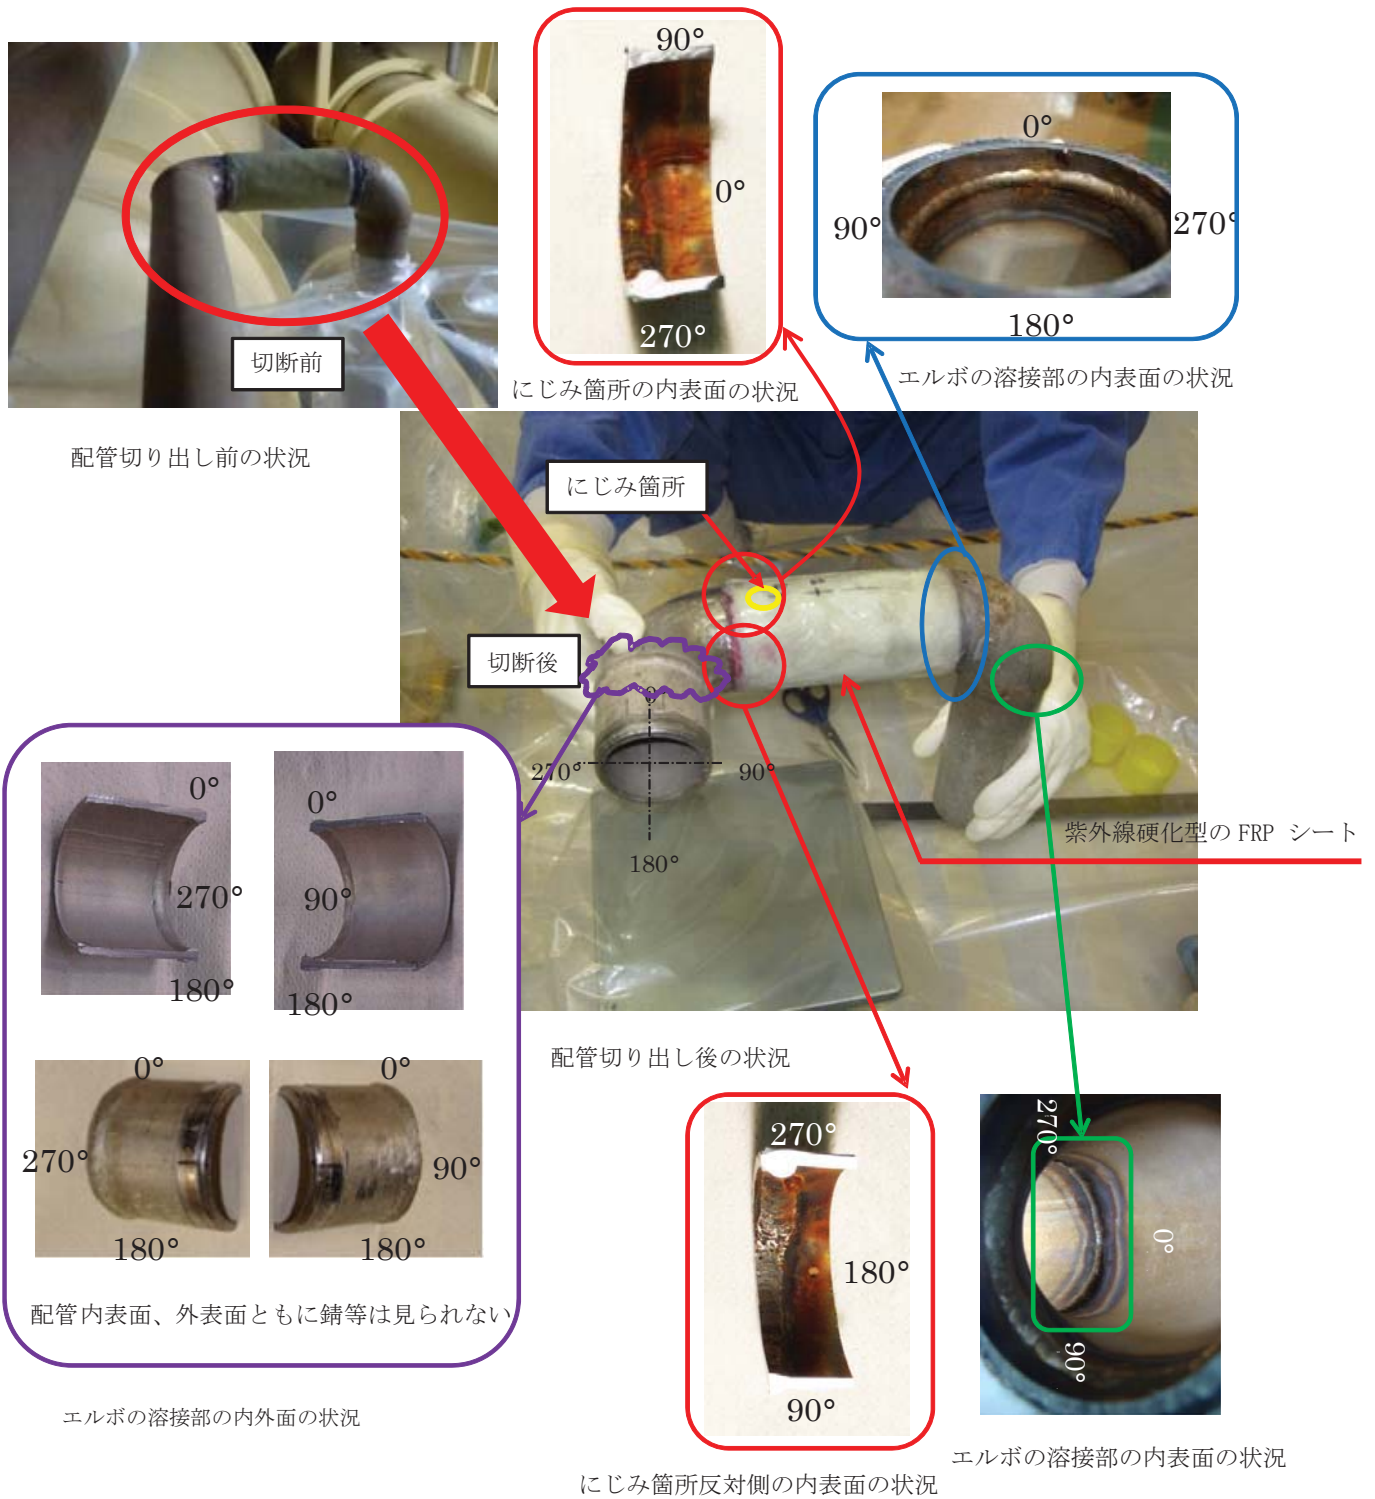
図7 にじみを確認した配管部分を切り出した後の状況

にじみを確認した配管の内表面については、図 7 及び図 8 に示すように、溶接裏波<sup>※9</sup>に沿って約 10mm 幅の帯状の腐食生成物<sup>※10</sup>が広がっており、その帯状の外側輪郭に沿って、不連続の点状の割れ及び連続した割れを確認した。また、溶接条件として溶接施工時に過度な入熱があった場合に見られる溶接裏波の溶けだれ<sup>※11</sup>が確認された。

その結果、図 7 及び図 8 に示すように、配管内表面は減肉しておらず、流れ加速型腐食ではないことを確認した。

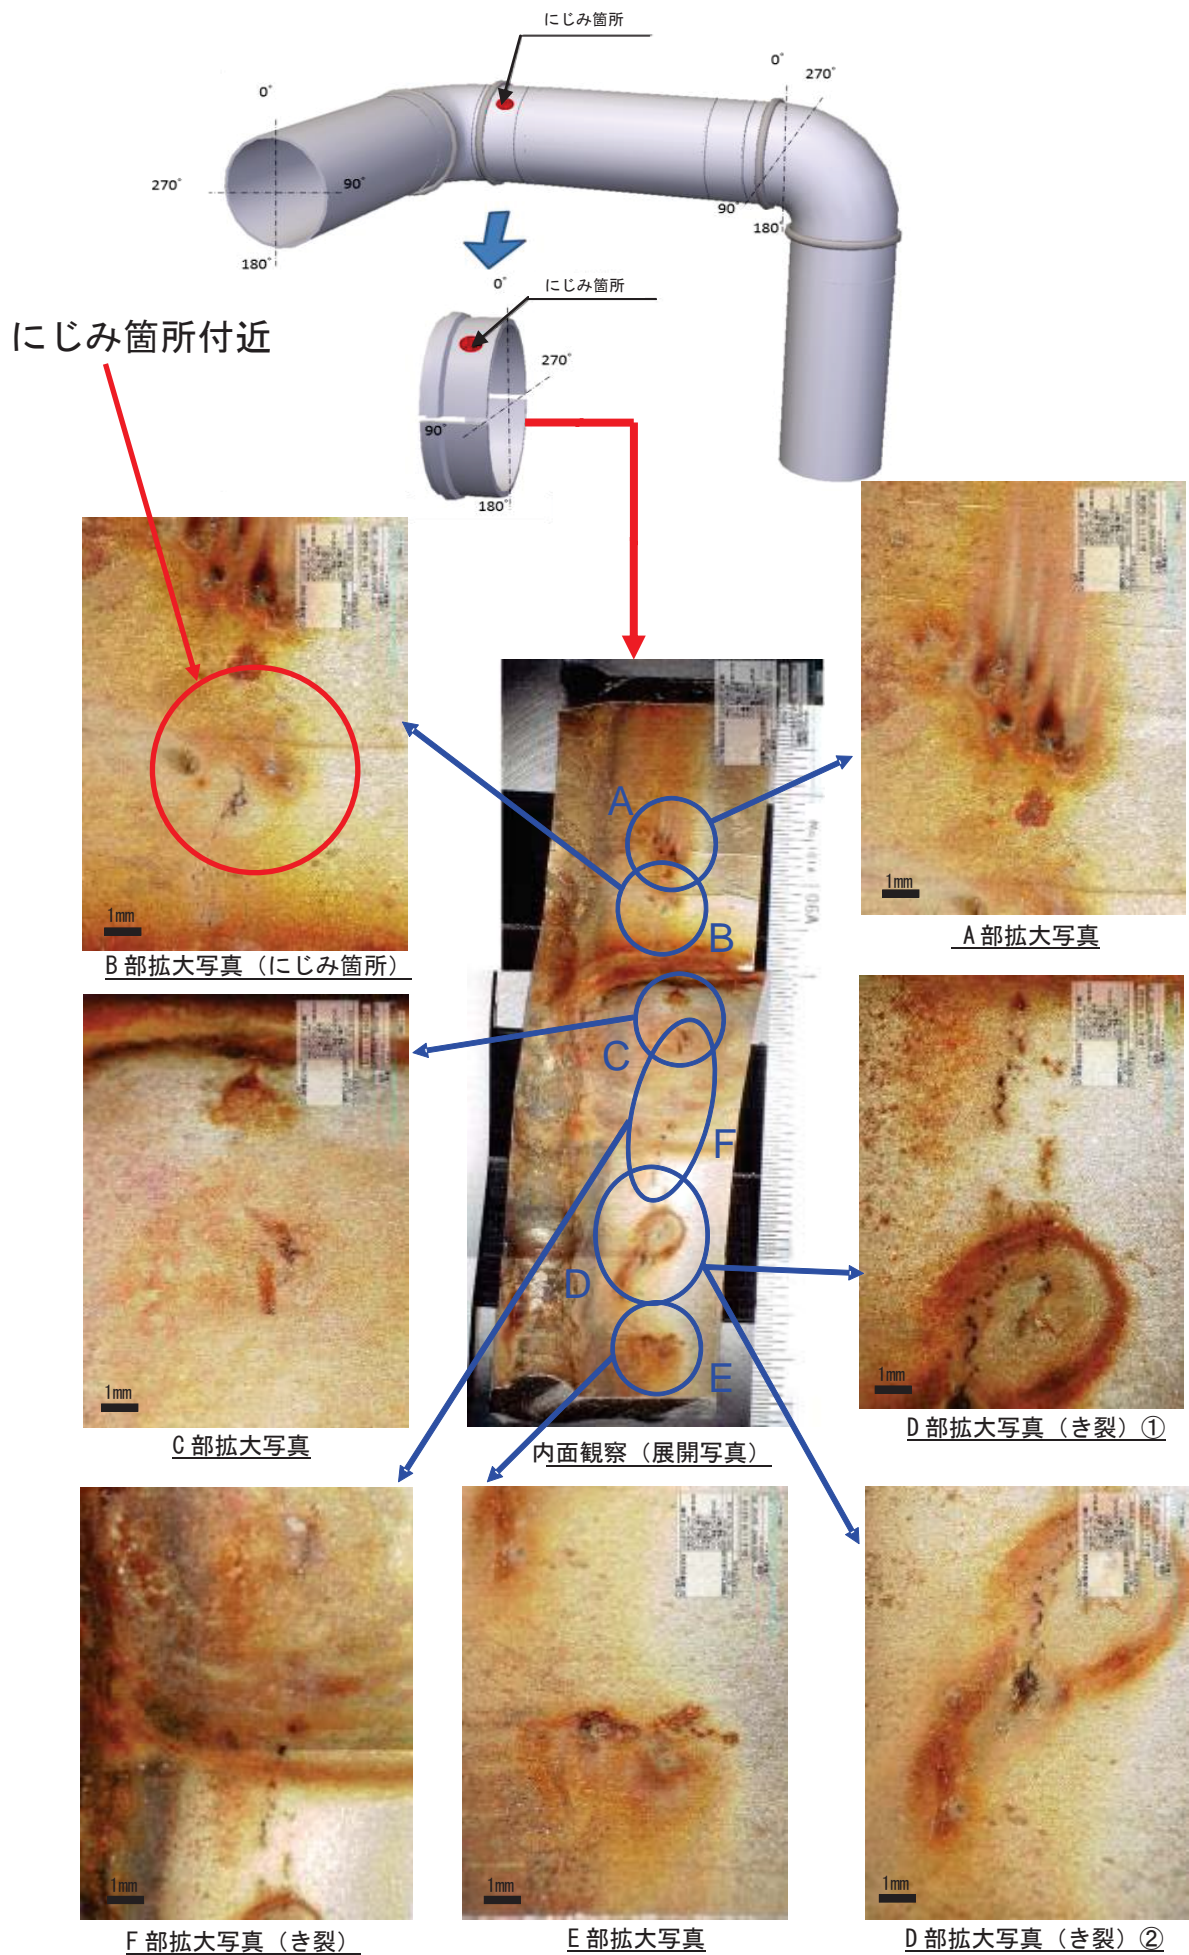
図8 にじみを確認した部分の内表面の状況

その結果、図 7 及び図 8 に示すように、配管内表面は損耗しておらず、エロージョン・コロージョンではないことを確認した。

その結果、図 7 及び図 8 に示すように、配管内表面には局所的な損耗は発生しておらず、キャビテーション・エロージョンではないことを確認した。

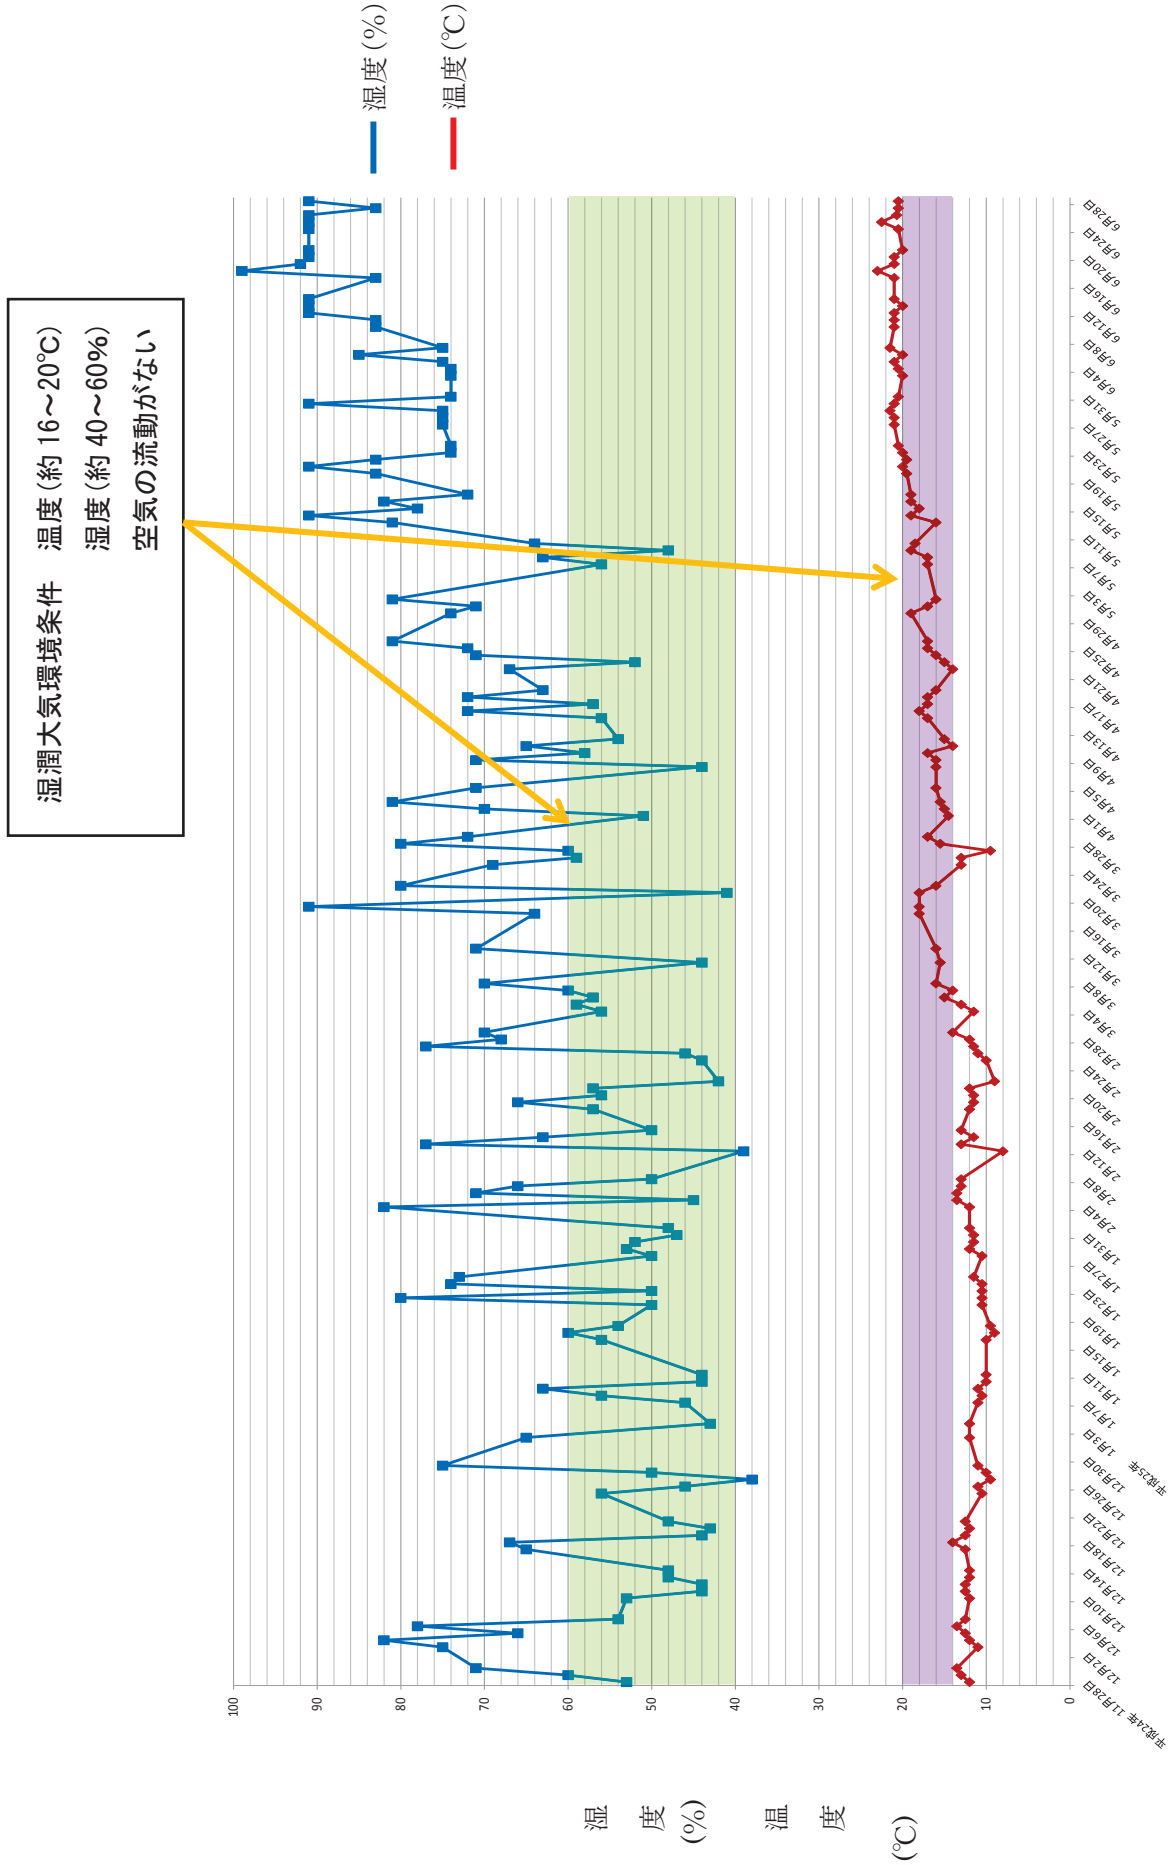
図9 Cトレンチ内の温度及び湿度

C トレンチ内の温度及び湿度の調査の結果、図9に示す平成24年11月から平成25年6月までの測定データから、平均温度は約16℃、平均湿度は約65%であるため、湿潤大気環境<sup>※15</sup>（温度：16～20℃、湿度：40～60%、空気の流れがない）であることを確認した。

以上の結果から、C トレンチ内は、地下にあるため温度変化はあまりないが、湿度は外気の状態に影響されること、また、屋外に比べて空気が滞留しやすいことから、結露と乾燥が繰り返されている環境にある。したがって、当該配管の外表面に付着した塩化物イオンは、結露と乾燥が繰り返されることにより配管表面に濃縮され、応力腐食割れが起りやすい環境となっていた。

さらに、湿潤大気応力腐食割れの発生条件である湿潤大気環境、材料及び応力の条件のうち、湿潤大気環境条件を取り除くため、C トレンチ内の SFC 廃液移送管の溶接部及びその近傍にある錆を除去し、溶接部及びその近傍に湿潤大気応力腐食割れ抑制効果のある錆止め塗料<sup>※32</sup>を塗布する。

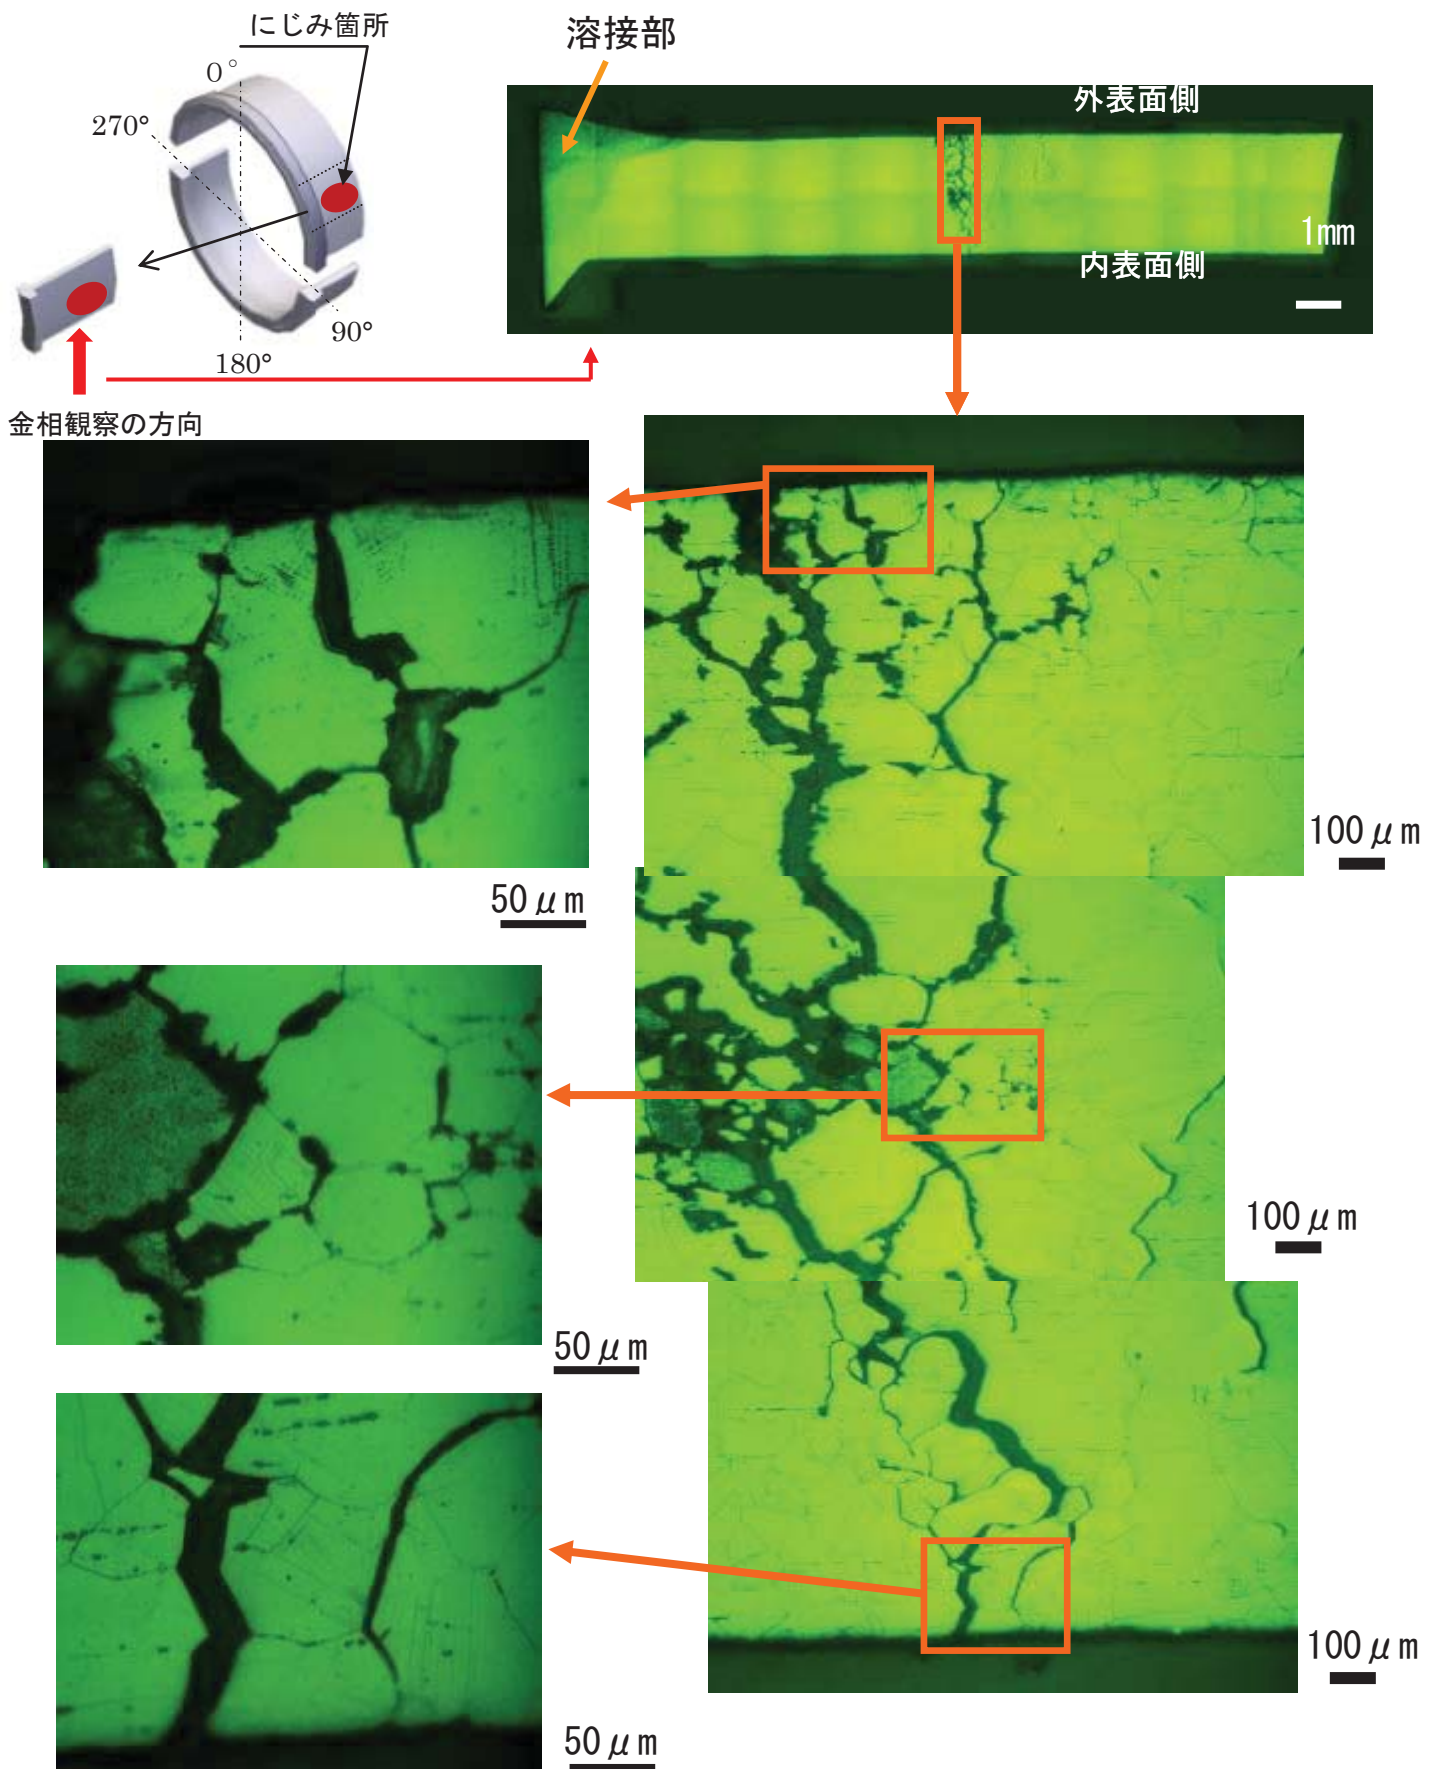
図 10 にじみ箇所の金相試験結果

その結果、図 10 に示すように、欠陥部の金属組織は、溶接部から約 10mm の位置近傍の配管の外表面から内表面に向かって分岐を伴いながら進展する細かいき裂（2 次き裂<sup>※19</sup>）を伴う割れが、貫通している状況であった。

以上の結果から、にじみを確認した箇所の金属組織は、粒界腐食の場合に見られる粒界に沿った腐食の形状ではなく、粒界を進展する細かいき裂（2 次き裂）を含む割れであった。

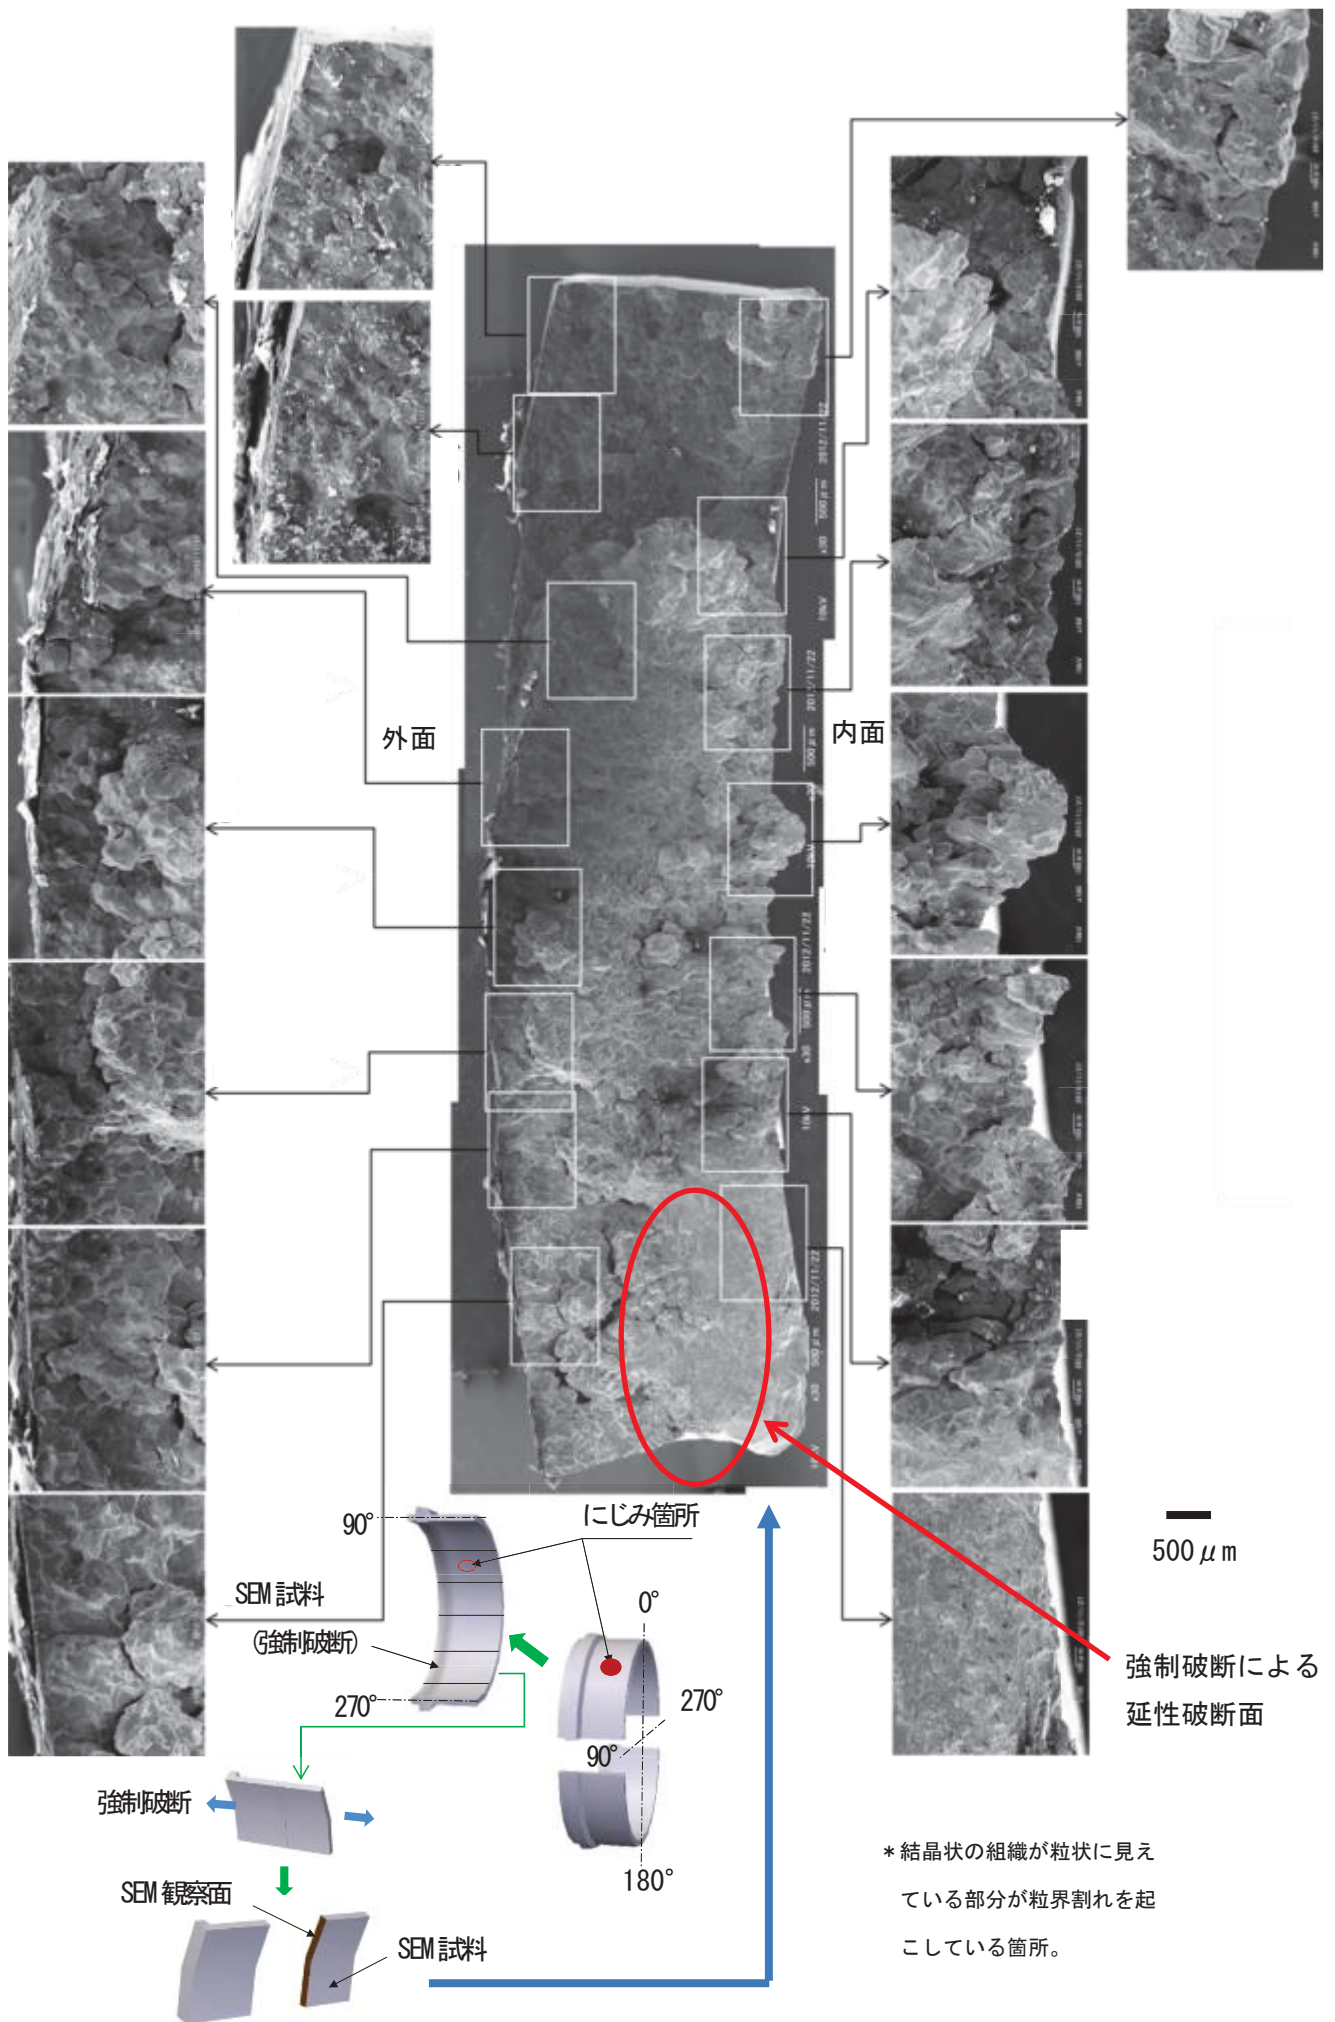
図 11 にじみ箇所近傍の強制破断後の破面観察結果

次に、割れの性状を確認するため、この割れの近傍部分を強制破断させ、走査型電子顕微鏡<sup>※20</sup>により破面観察<sup>※21</sup>を行った結果、図 11 に示すように、破面は強制破断した一部の延性破面（ゴルフボール表面のような多数の窪みが見える状態）<sup>※22</sup>を除き、ほぼ全面に、分岐を伴う明瞭な粒界割れ<sup>※23</sup>が観察された。

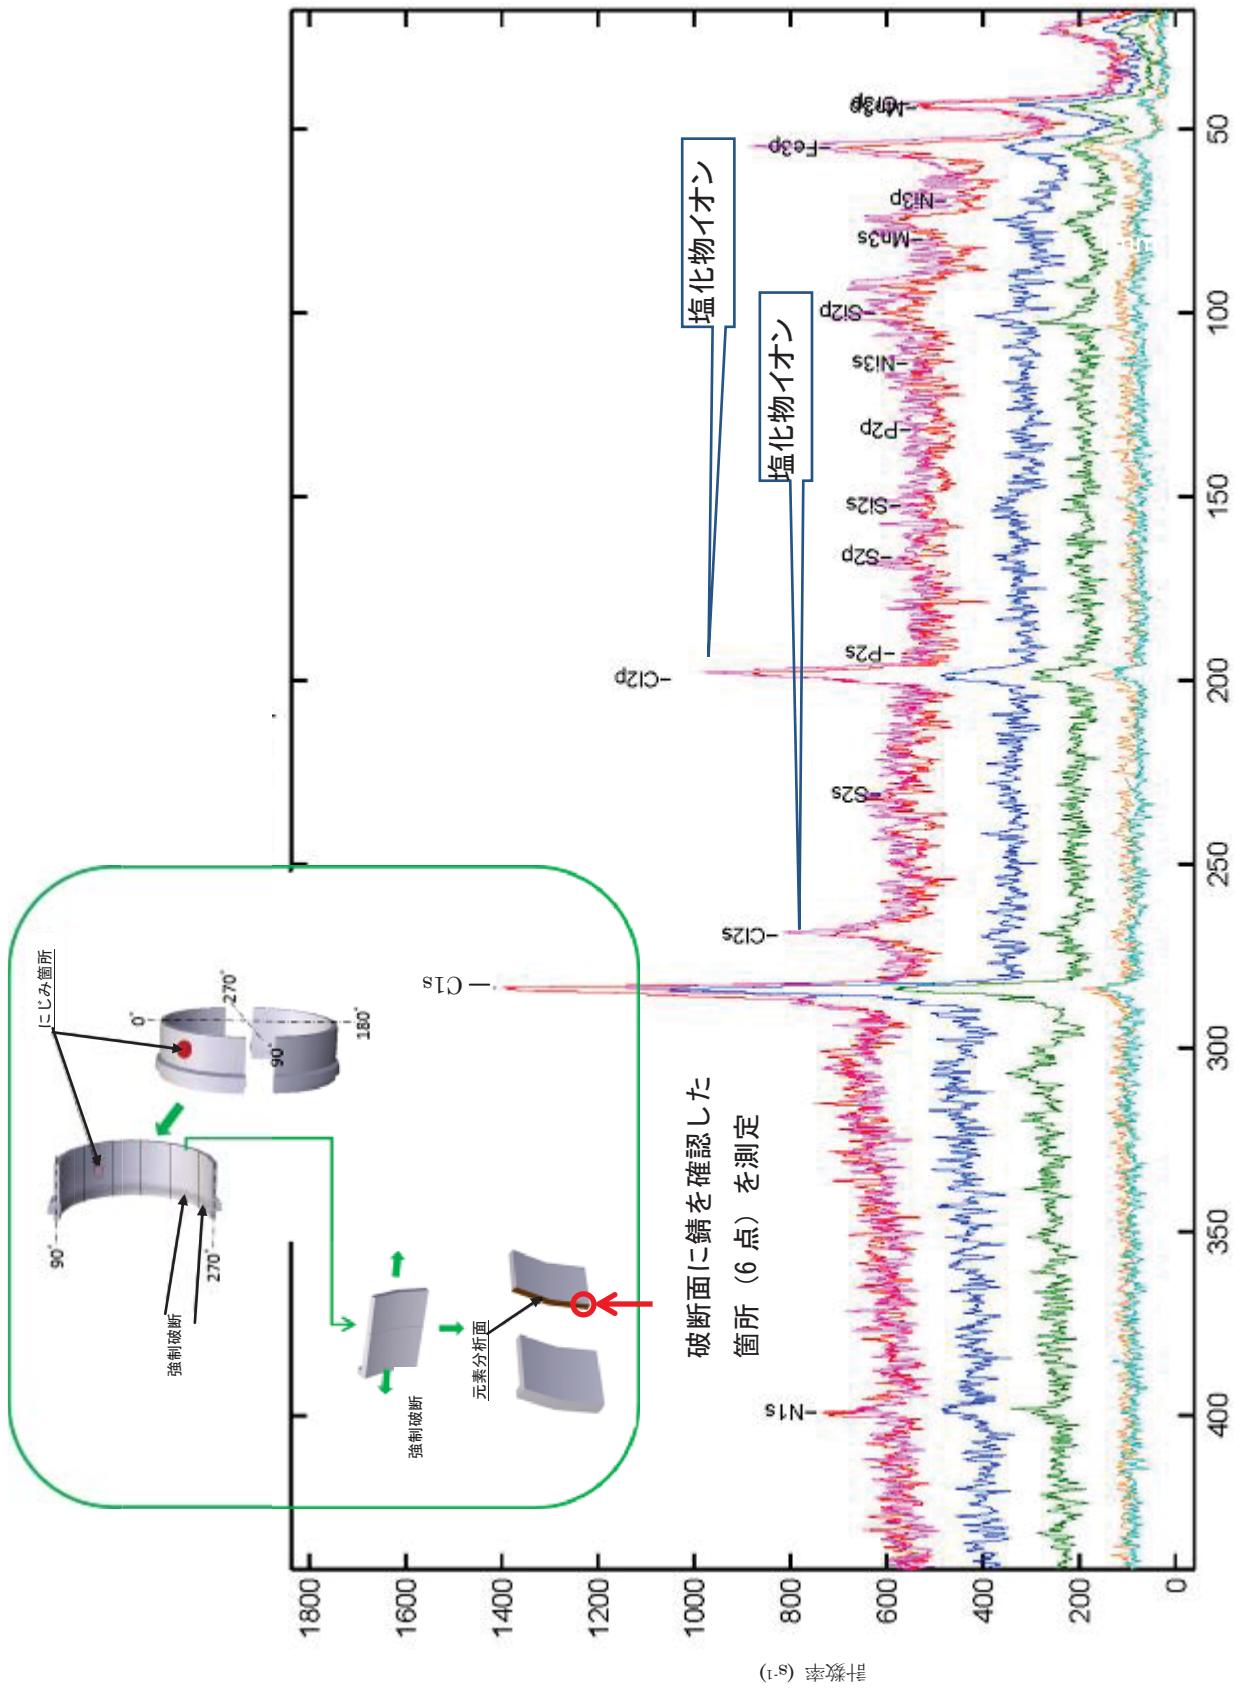
図 12 粒界割れ破面の元素分析結果

X 線光電子分光装置<sup>※24</sup>を用いた元素分析の結果、にじみ箇所の粒界割れ破面の腐食生成物及びにじみ箇所近傍の配管外表面に付着していた腐食生成物から塩化物イオンが検出された（図 12 参照）。また、電子線マイクロアナリシス装置<sup>※25</sup>により、にじみ箇所の元素分析を行った結果、図 13、14 に示すように、にじみを確認した箇所の配管の外表面及び内表面ともに、鋭敏化が著しい場合に検出される Fe、Cr、Ni の偏析は観察されず、溶接母材<sup>※26</sup>部及び熱影響部においても Fe、Cr、Ni の偏析は観察されなかった。

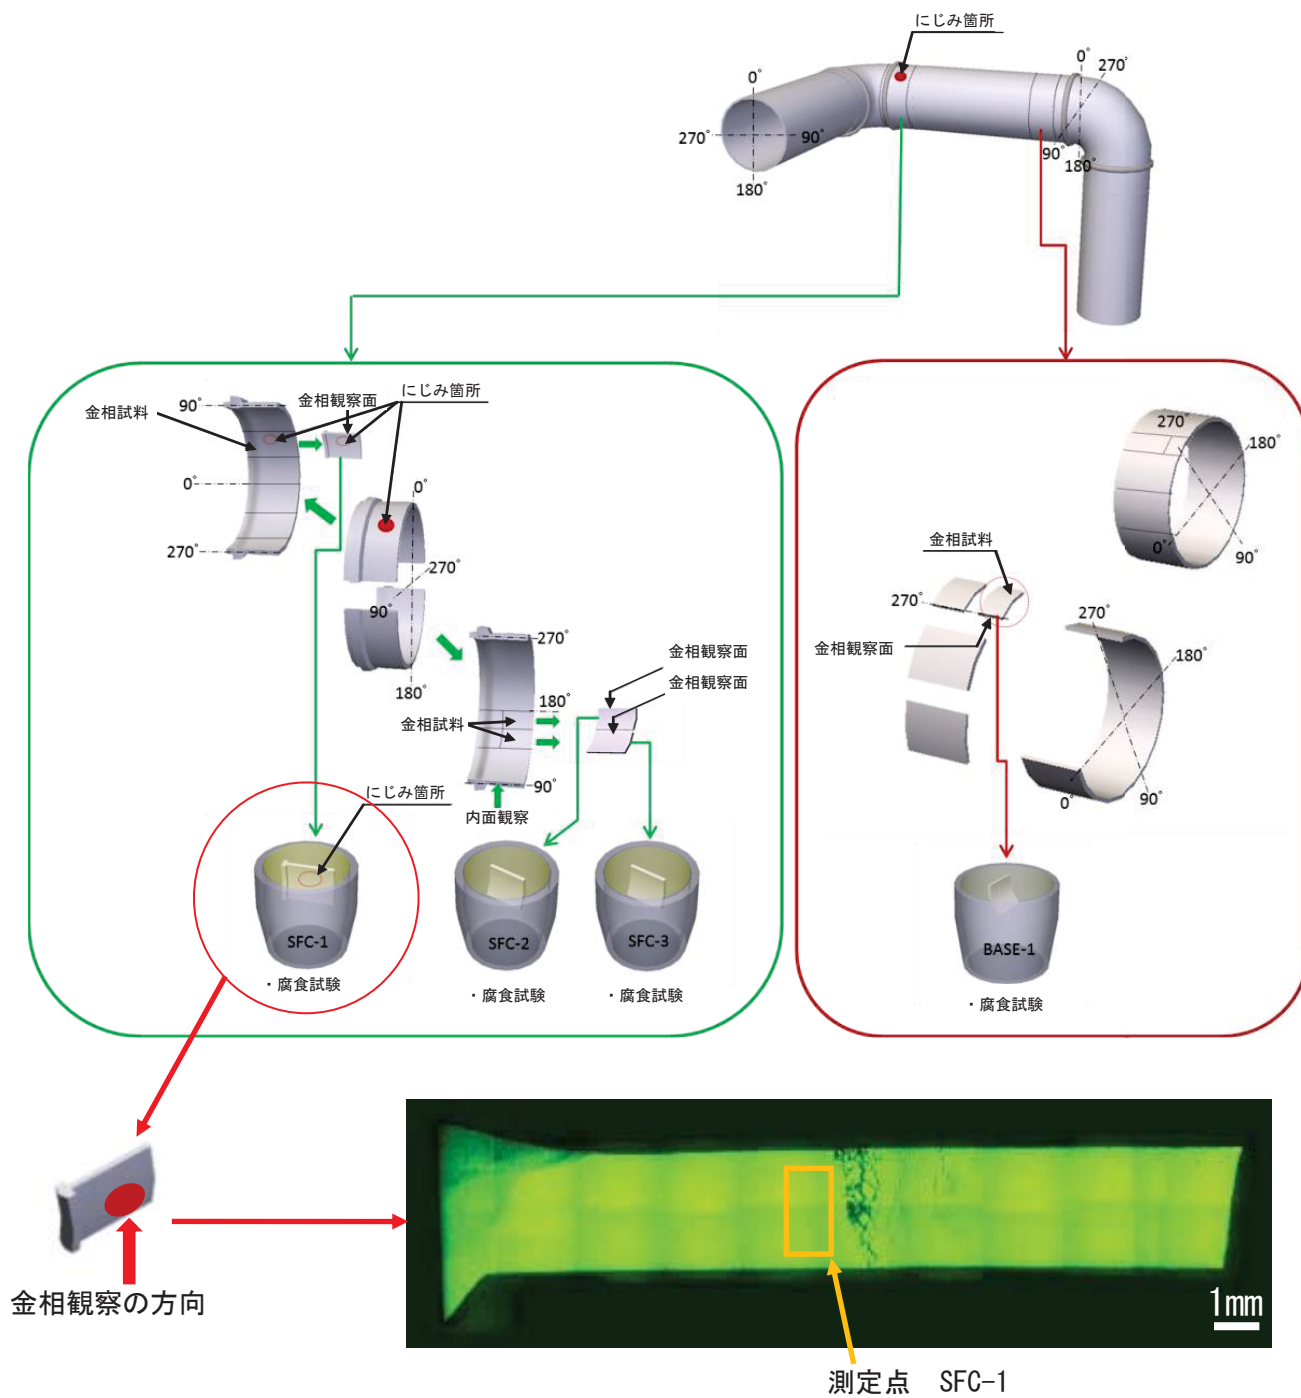
図 15 鋭敏化の測定結果

そのため、過度な入熱による鋭敏化の状況を確認するため、鋭敏化度測定を実施した結果、溶接の熱影響部の再活性化率<sup>※12</sup>は、約2～6%であり、鋭敏化（再活性化率1%以上）していることが確認された。

鋭敏化度測定については、粒界割れが生じた部分、切り出す前の配管の上部を 0° とした場合に約 180° となる部分及び溶接熱影響を受けていない部分から試料を採取し、電気化学的再活性化測定法<sup>※27</sup>により実施した結果、図 15 に示すように、溶接の熱影響部の再活性化率は、約 2～6%であり、鋭敏化度を示す有意な値（1%以上）であり、粒界割れが生じた部分の鋭敏化を確認した。この結果から、通常は溶接部付近にのみ起きる鋭敏化の領域が、溶接時における過度な入熱により、溶接部から約 10mm 離れた領域まで広がっているものと推定した。

測定点	測定箇所	再活性化率(%)
SFC-1	にじみ箇所の近傍	1.556
SFC-2		5.519
SFC-3		2.072
BASE-1	にじみ箇所の同一配管の反対側の溶接部近傍	0.357

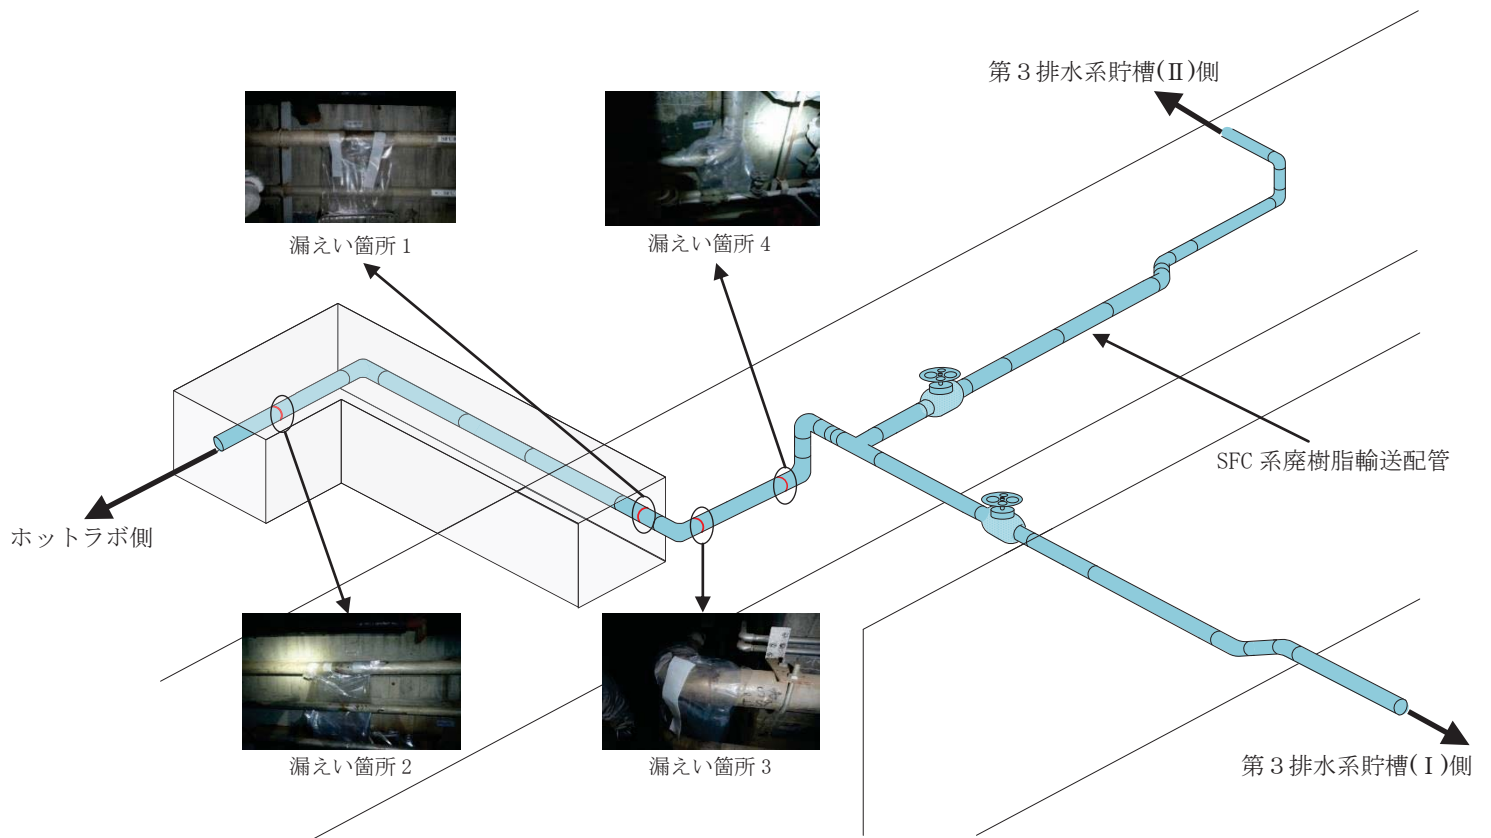
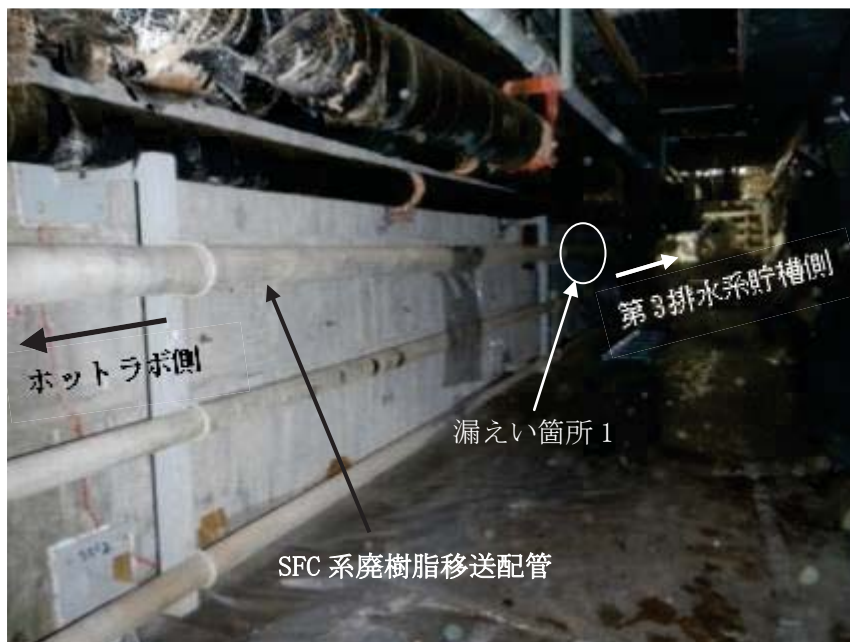
図 2 SFC 系廃樹脂移送配管の漏えい箇所

その後、健全性を確認した廃液配管から順次、通水試験を開始し、平成 25 年 4 月 15 日までに、13 本中 7 本の廃液配管の通水試験を完了し、平成 25 年 4 月 16 日に SFC 系廃樹脂移送配管の通水試験を実施したところ 4 箇所の漏えいを確認したため、通水試験を中止し、原因調査を開始した。

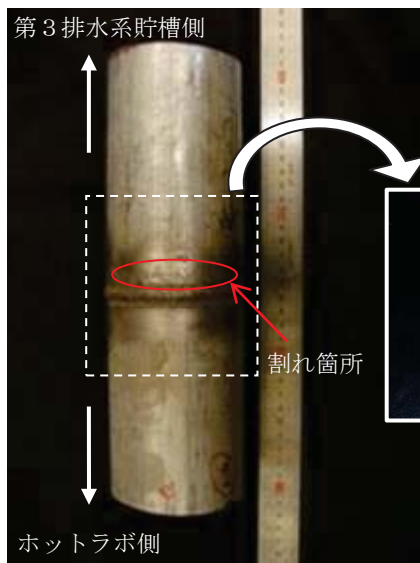
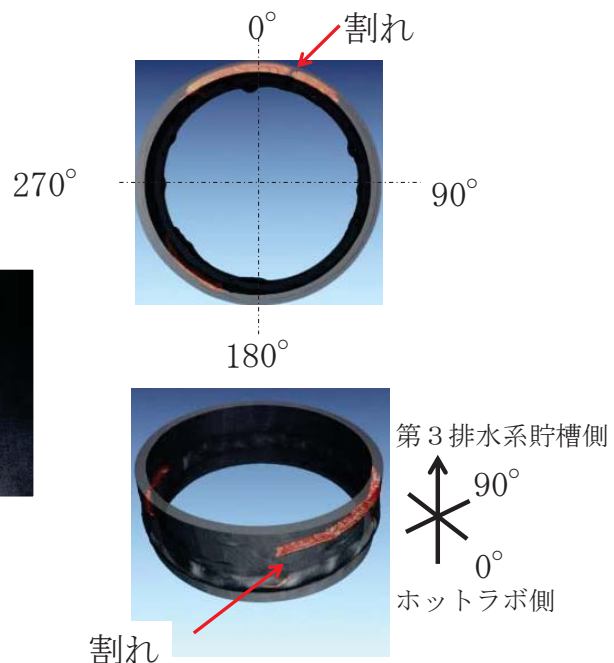
図3 漏えい箇所1の外観及びX線CT撮影の画像

外観観察及び X 線 CT 撮影の結果から、4 箇所の配管部分の漏えい箇所には割れがあることを確認した(図 3~6 参照)。
