JMTR 施設内 C トレンチの廃液移送管表面からの  
汚染検出について

平成 25 年 7 月

独立行政法人日本原子力研究開発機構

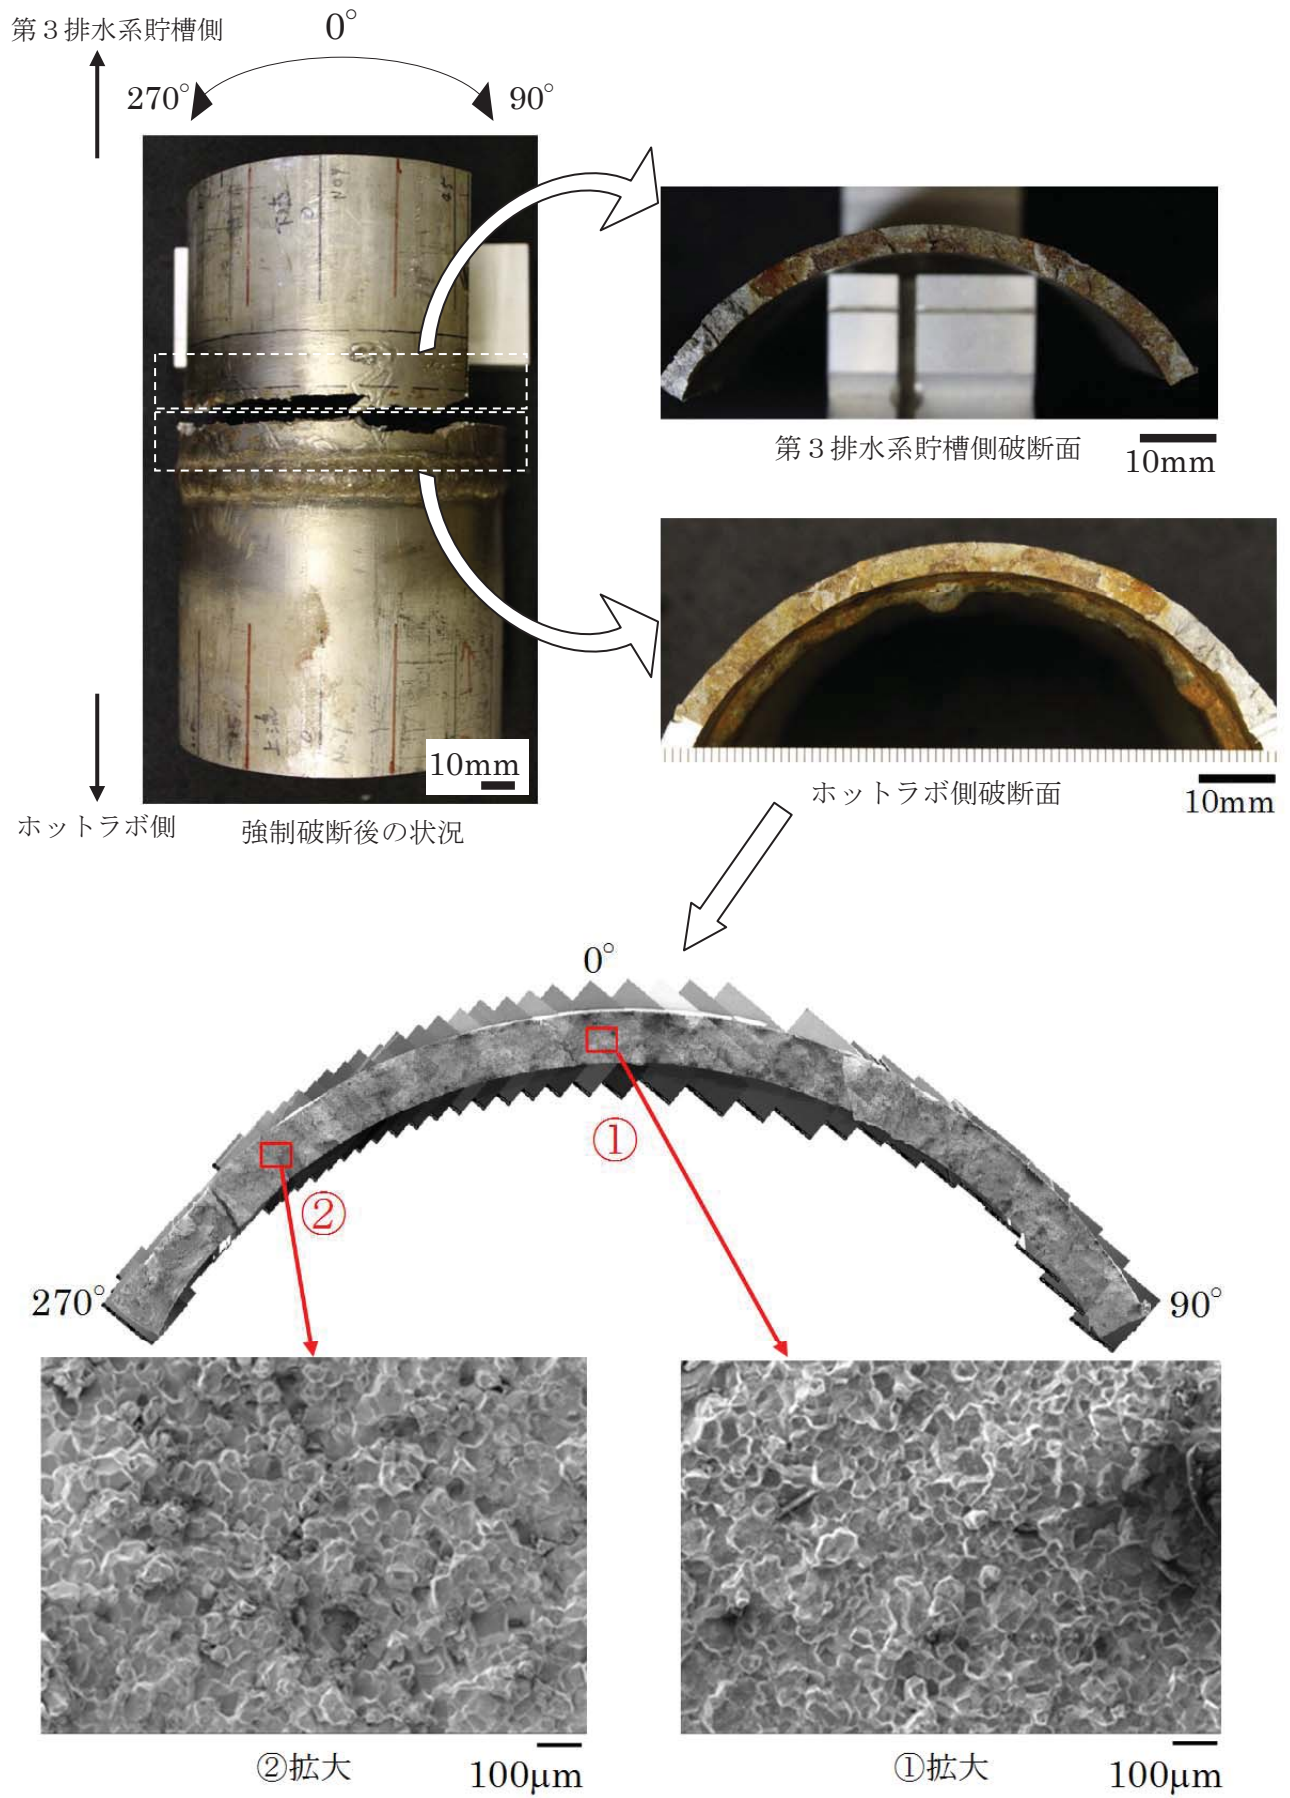
図7 漏えい箇所1の強制破断後の破面写真

漏えい箇所 1 の割れ部分を強制破断させ破面観察を実施した結果、図 7 に示すように破断面には明瞭な結晶粒の粒界破壊があり、粒界割れの様相を呈していることを確認した。
