JMTR 施設内 C トレンチの第 4 排水系配管からの  
汚染検出について

平成 25 年 7 月

独立行政法人日本原子力研究開発機構

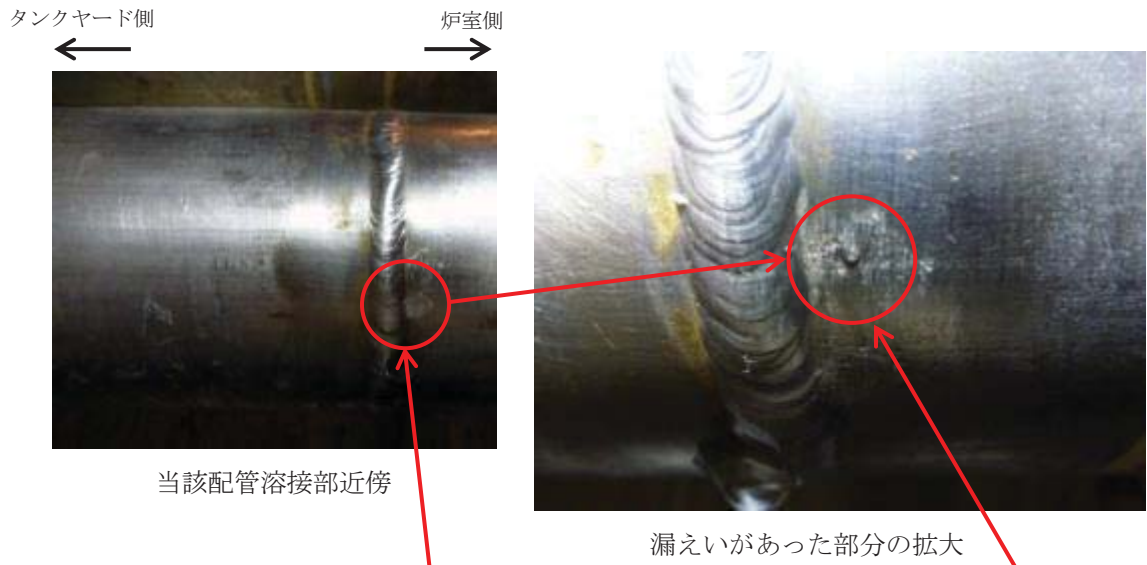
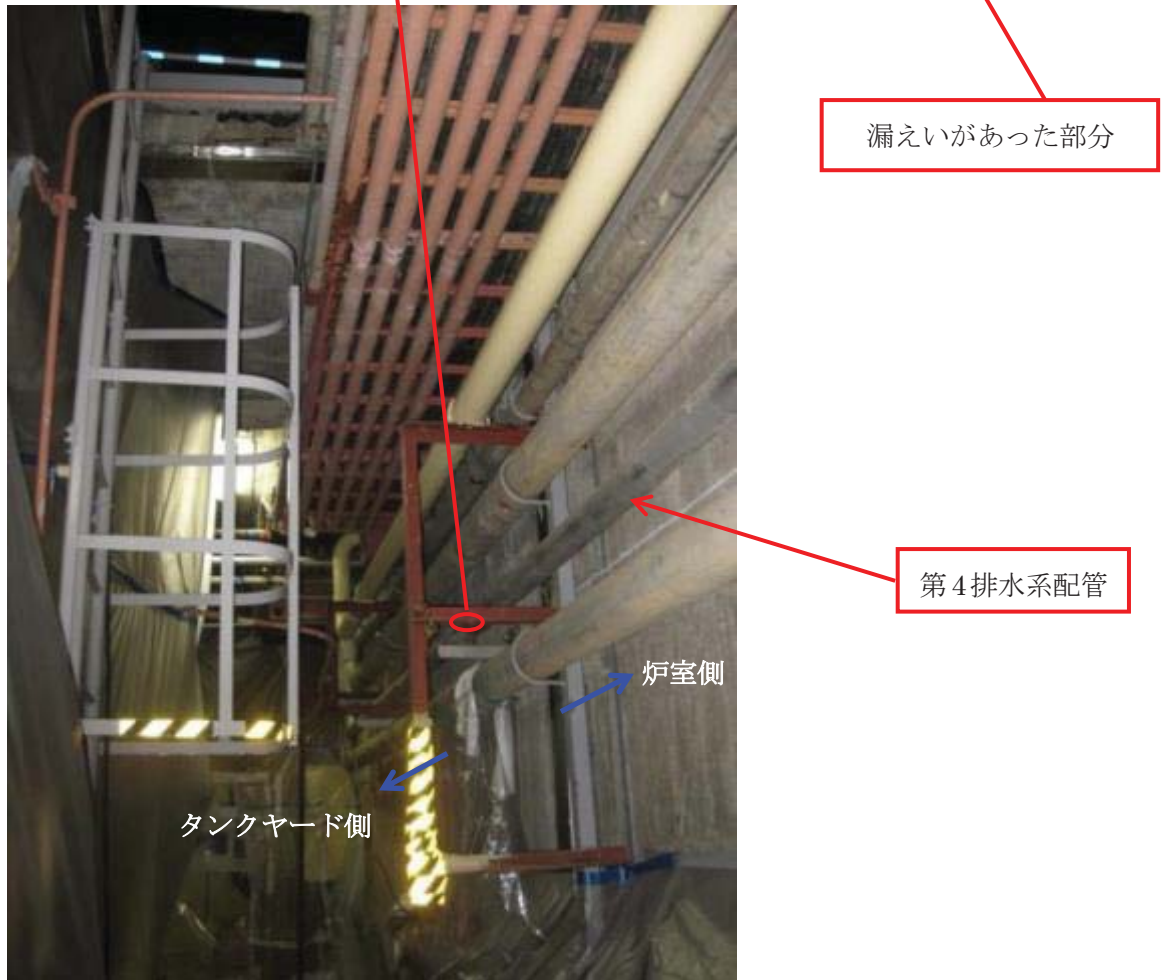
図4 第4排水系配管の状況

平成 24 年 11 月 8 日 18 時 10 分頃から原子炉建家内の手洗い水等を貯留する第 4 排水系貯槽から排水を貯留する施設 (タンクヤード) に送水する第 4 排水系配管 (図 3 参照) の浸透探傷検査<sup>※1</sup>を行うための準備として、配管の外表面を観察していたところ、配管の溶接部近傍にタール状の黒色付着物を確認し、この黒色付着物をワイヤーブラシで取り除き、ウエスで拭き取ったところ、水滴が落ちるのを確認した (18 時 39 分頃)。漏えいした全量は、およそ 14 cm<sup>3</sup>であった。なお、き裂等は、目視では確認できなかった (図 4 参照)。

外観観察の結果、漏えいが発生した配管の外表面は、図4に示すように、全体的にステンレス鋼特有の半光沢の金属色をしており、変色や錆は見られなかった。

C トレンチ内第4排水系配管の状況

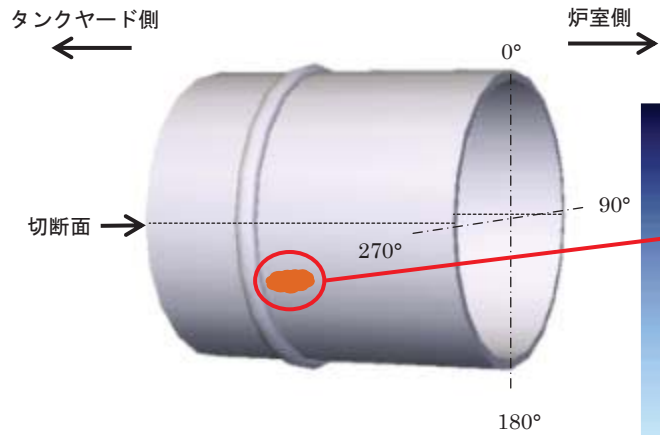
第4排水系配管を切り出した状況

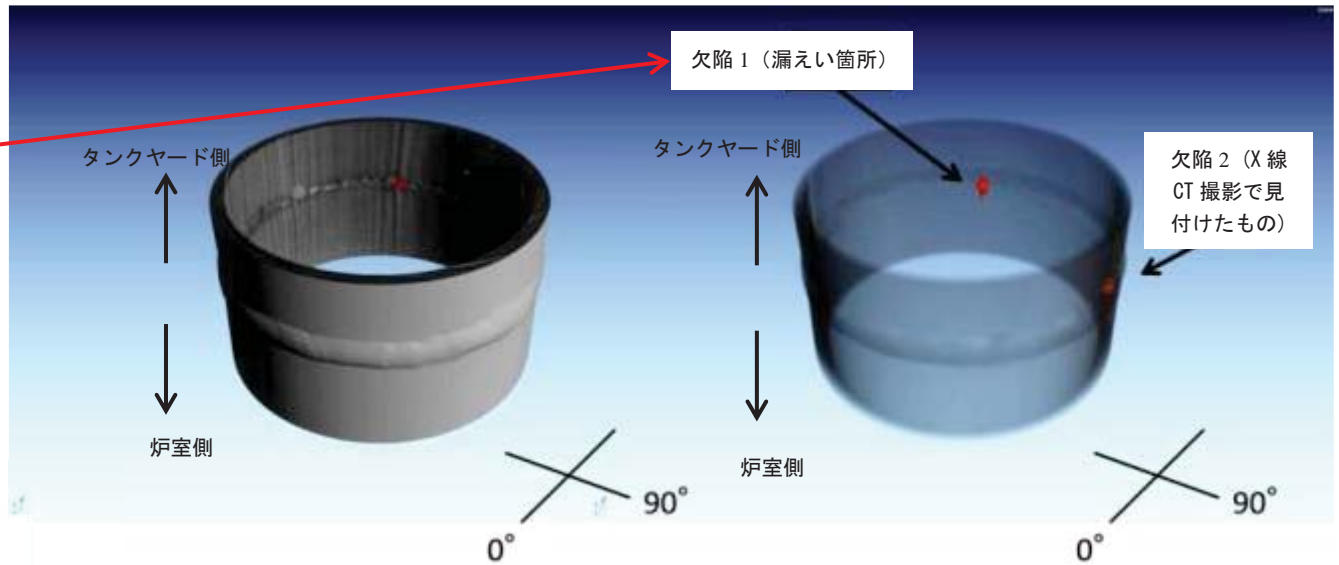
当該配管から漏えいが発生した箇所を特定するため、まず、当該箇所を含む配管を切り出し、配管の外表面及び内表面の外観を確認し、非破壊検査として X 線 CT 検査<sup>※5</sup>を実施した。その結果、図 5 に示すように溶接ビード<sup>※6</sup>上に軸方向の長さを持った欠陥を確認した。また、切り出し

た配管には、漏えいが発生した箇所その他、1箇所の欠陥があることを確認した。

X線CT撮影の写真

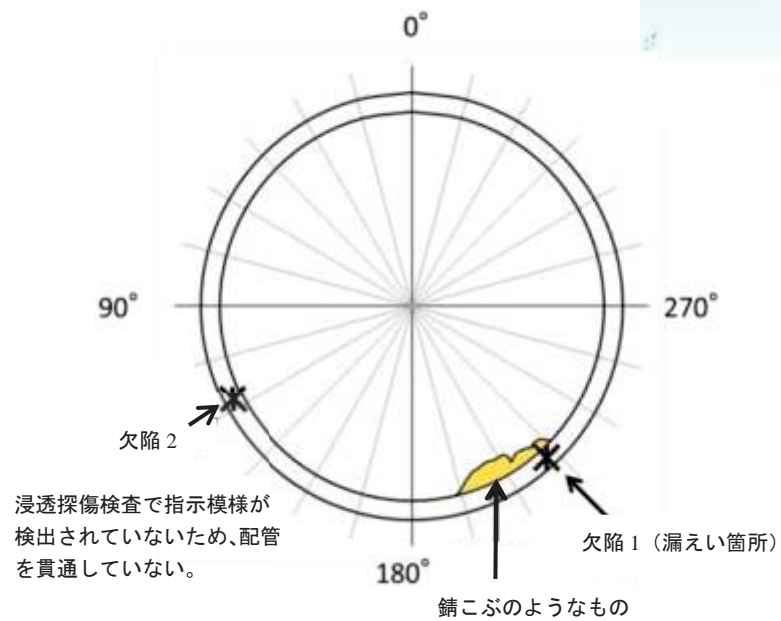
図5 欠陥部付近の状況

配管の断面の状況

欠陥の寸法	
	半径方向	長さ方向
欠陥1 (漏えい箇所)	219° ~ 225°	10mm
欠陥2 (X線CT撮影で見付けたもの)	112° ~ 123°	7.8mm

漏えい発生部位の切り出し後の当該配管の補修については、当該配管と同等の材料（SUS304）の配管に取り替える。この溶接を行う際には、施工管理として溶接時の入熱過多による溶けだれの発生防止や溶け込み不足を防止するための対策を実施する。溶接後は、溶接部の放射線透過検査<sup>※25</sup>等を実施し、溶接施工が確実に行われていることを確認する。

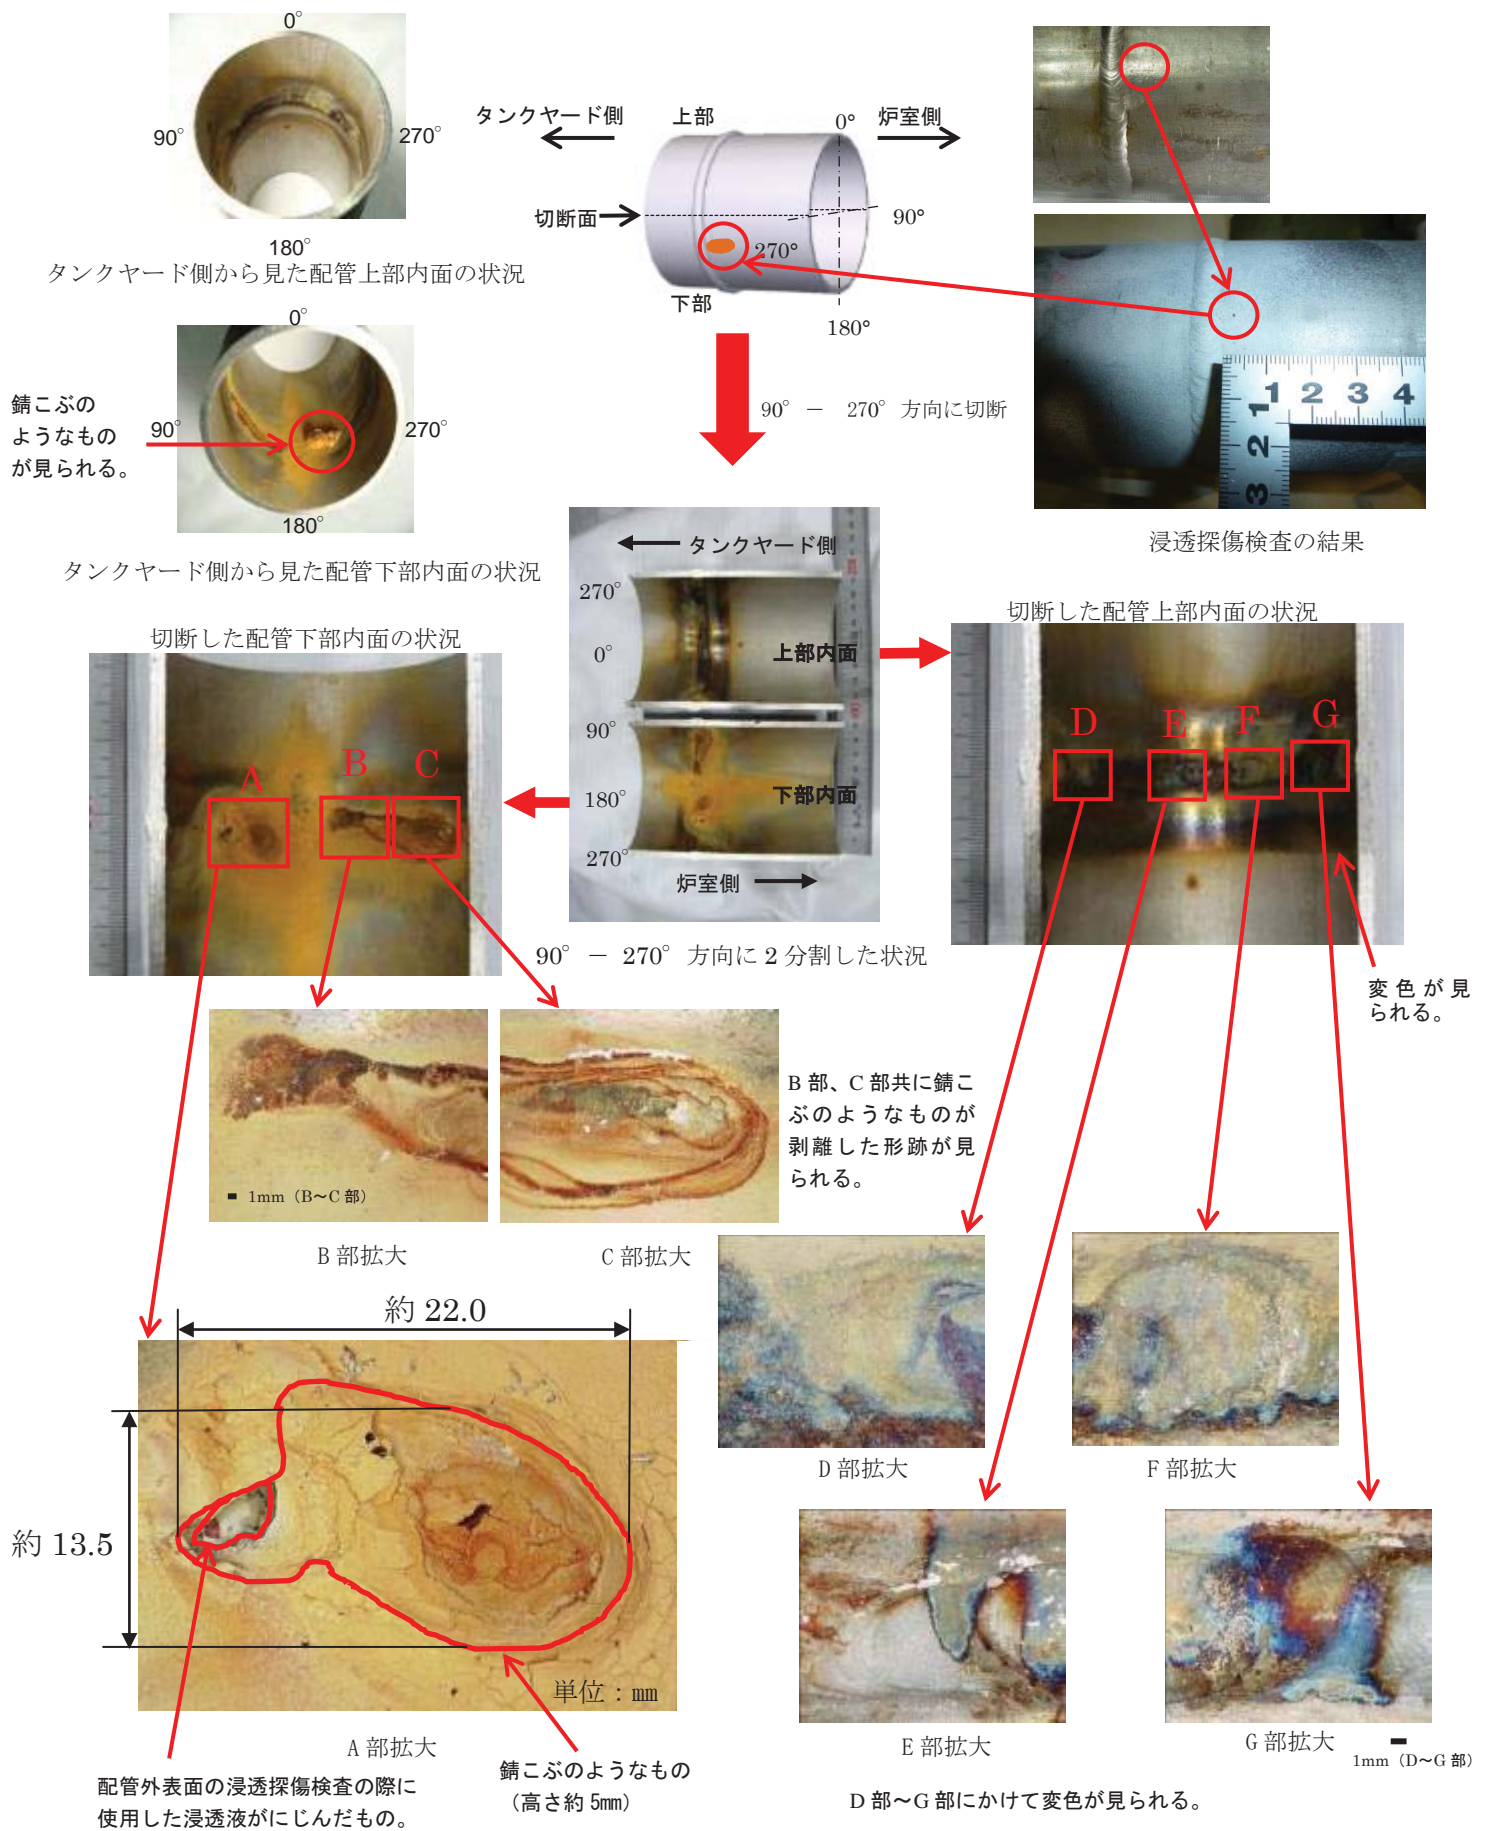
図6 配管内表面の外観観察結果

漏えいが発生した配管の内表面については、図6に示すように、錆等は確認されなかったが、黄みを帯びたスラッジ及び錆こぶのようなものが観察され、溶接裏波<sup>※11</sup>及びその近傍に変色が見られた。

その結果、図6に示すように、配管内表面は減肉しておらず、流れ加速型腐食ではないことを

その結果、図6に示すように、配管内表面は損耗しておらず、エロージョン・コロージョンではないことを確認した。

その結果、図6に示すように、配管内表面には局所的な損耗は発生しておらず、キャビテーション・エロージョンではないことを確認した。

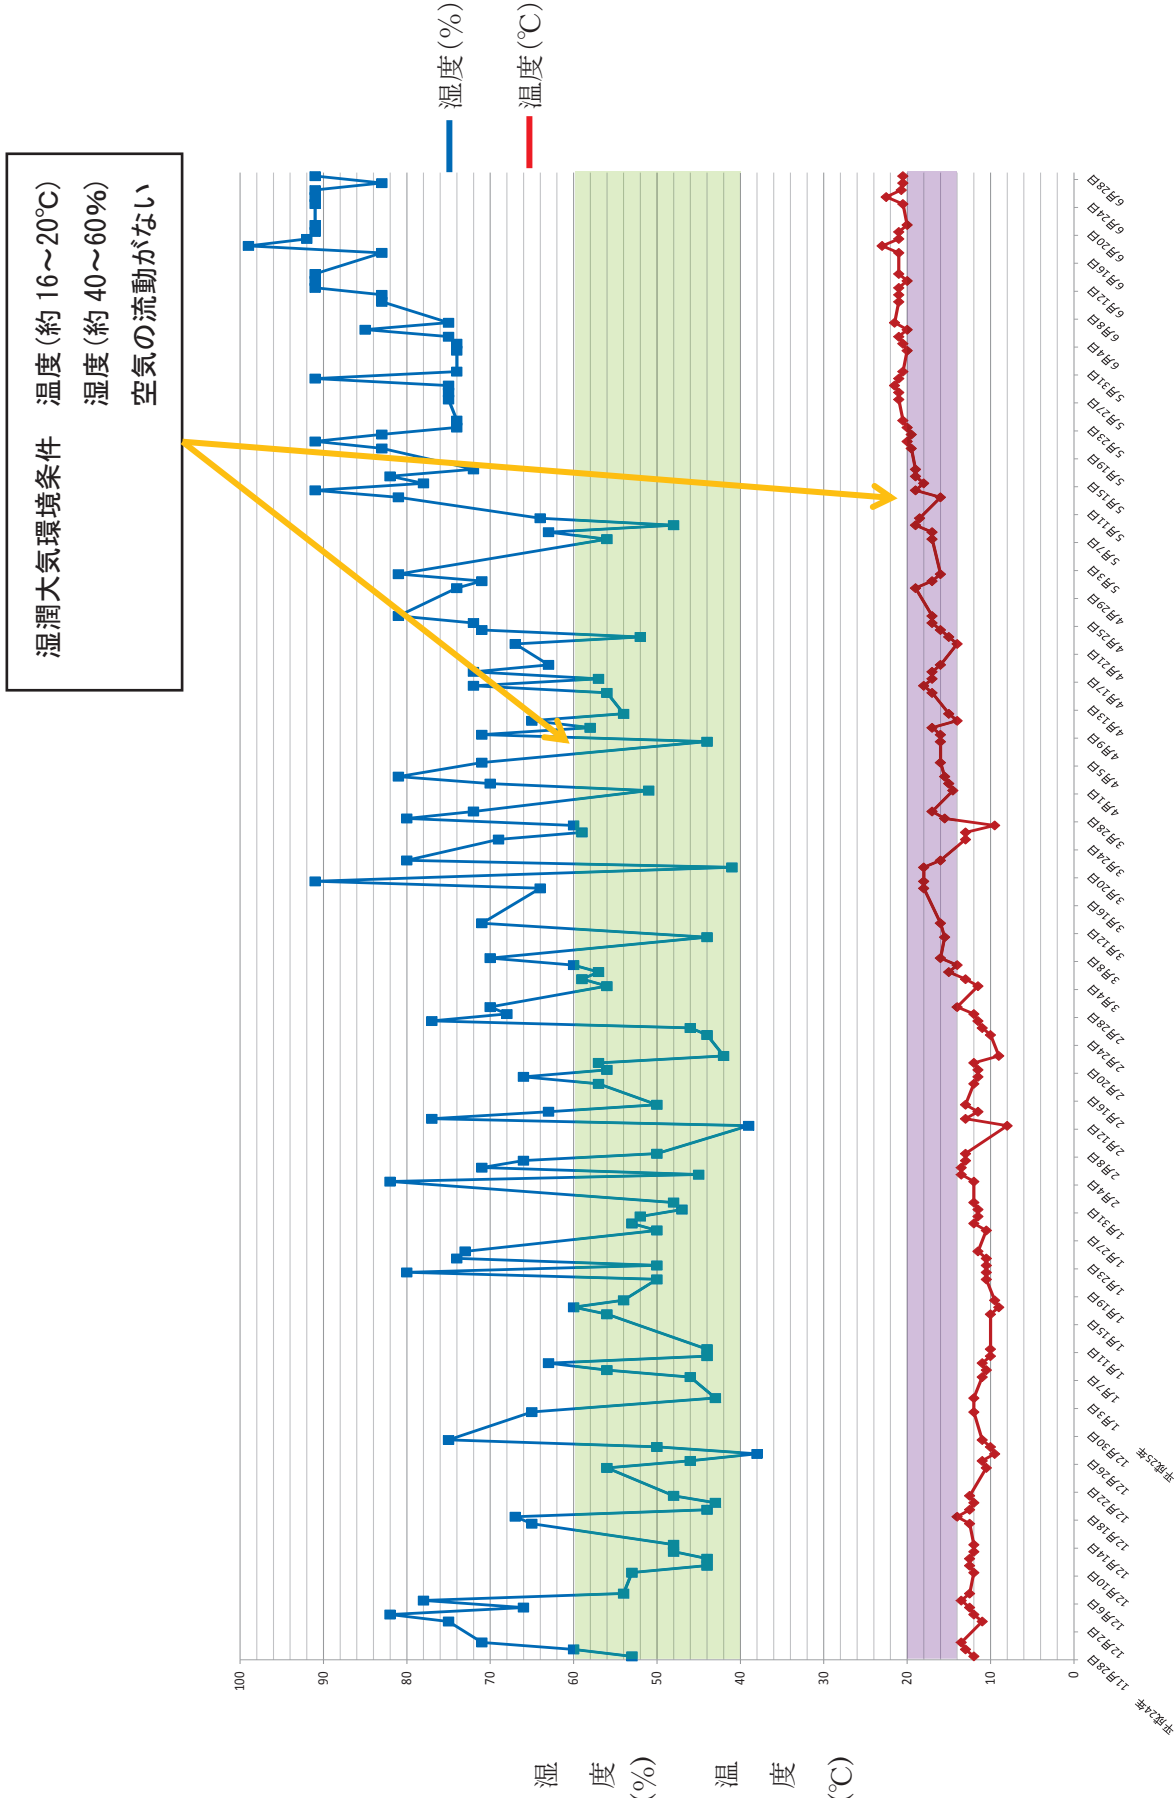
図7 Cトレンチ内の温度及び湿度

C トレンチ内の温度及び湿度は、図7に示す平成24年11月から平成25年6月までの測定データから、平均温度が約16℃、平均湿度は約65%であるため、湿潤大気環境（温度：16～20℃、湿度：40～60%、空気の流れがない）であることを確認した。

以上の結果から、C トレンチ内は、地下にあるため温度変化はあまりないが、湿度は外気の状態に影響されること、また、屋外に比べて空気が滞留しやすいことから、結露と乾燥が繰り返されている環境にある。したがって、当該配管の外表面に付着した塩化物イオンは結露と乾燥が繰り返されることにより配管表面に濃縮され、応力腐食割れが起りやすい環境となっていた。

なお、C トレンチ内は湿潤大気環境であり、配管の材質がオーステナイト系ステンレス鋼で残留応力があると、SFC 廃液移送管<sup>※26</sup>のように湿潤大気応力腐食割れが発生する可能性がある。そのため、湿潤大気応力腐食割れの発生条件である湿潤大気環境、材料及び応力の条件のうち、湿潤大気環境条件を取り除くためC トレンチ内に敷設される第4排水系配管の溶接部及びその近傍の錆を落とし、湿潤大気応力腐食割れ抑制効果のある錆止め塗料<sup>※27</sup>を塗布する。

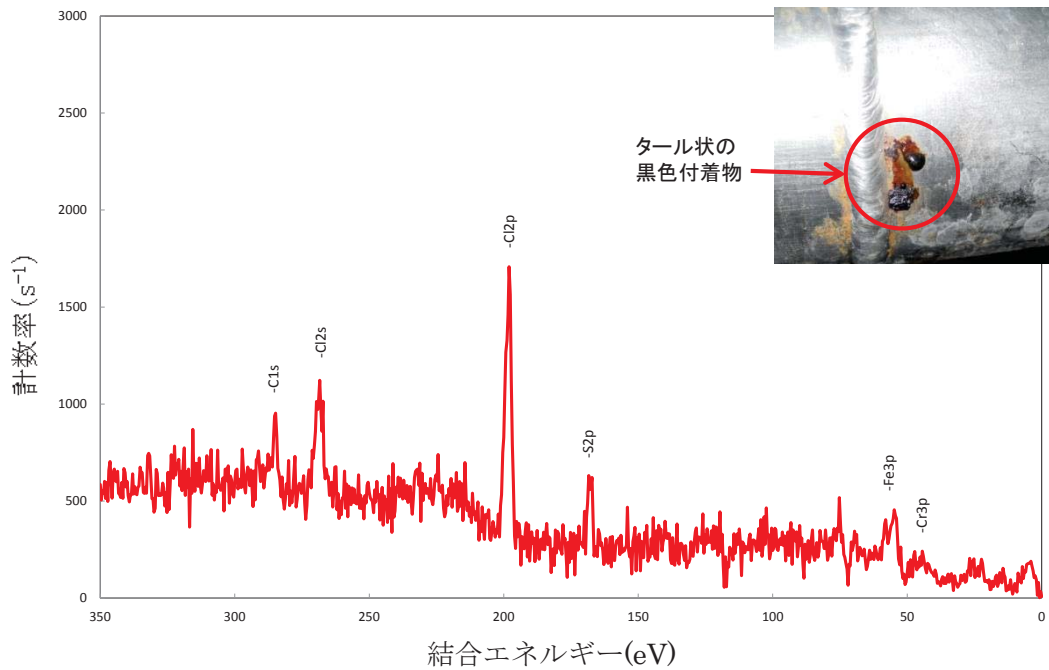
なお、当該配管外表面の漏えい箇所が付着していたタール状の黒色付着物は、黒色の土のようなものであり、これを分析した結果、図8-1に示すようにCr（クロム）、Fe（鉄）、C（炭素）、S（硫黄）及び塩化物イオンが検出された。これらのうち、Cr、Fe、Cは当該配管（SUS304）の構成成分であり、塩化物イオンは、C トレンチ内の雰囲気に含まれているものであり<sup>※15</sup>、Sは手洗い水等（ろ過水、上水）に含まれているものである。したがって、このタール状の黒色付着物は、硫化鉄（FeS）を主成分とするものである。なお、硫化鉄（FeS）は、腐食の進展に伴い、配管表面に析出する場合がある。

(1) タール状の付着物の分析結果

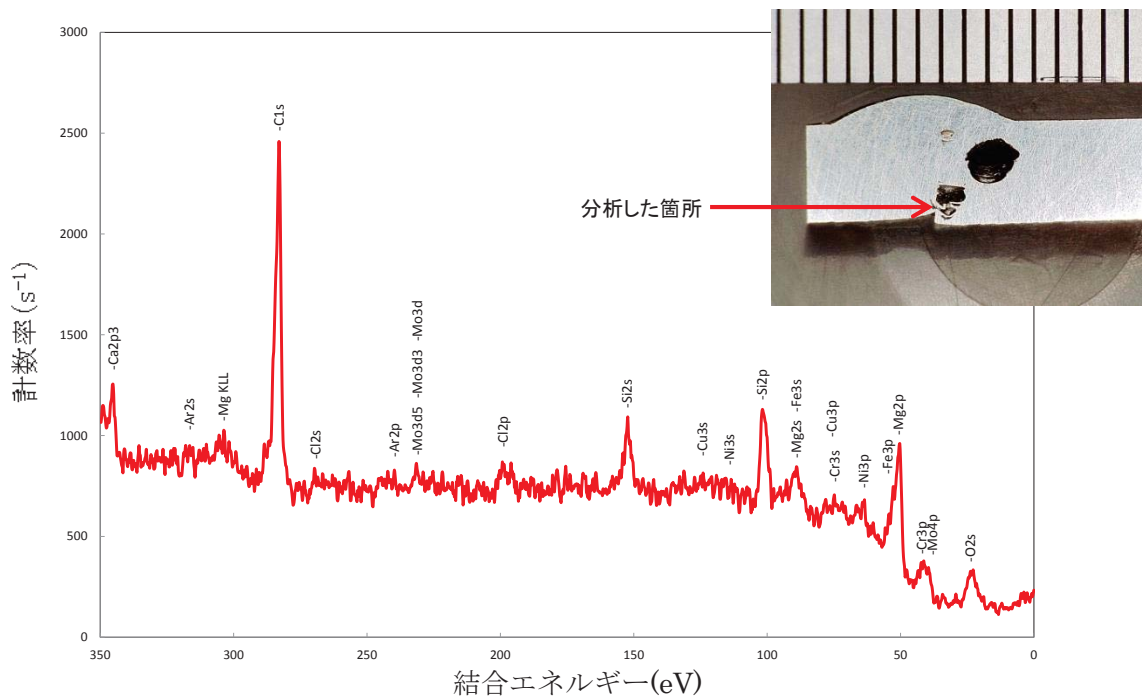
(2) 配管の溶接金属部及び母材内の欠陥部の分析結果

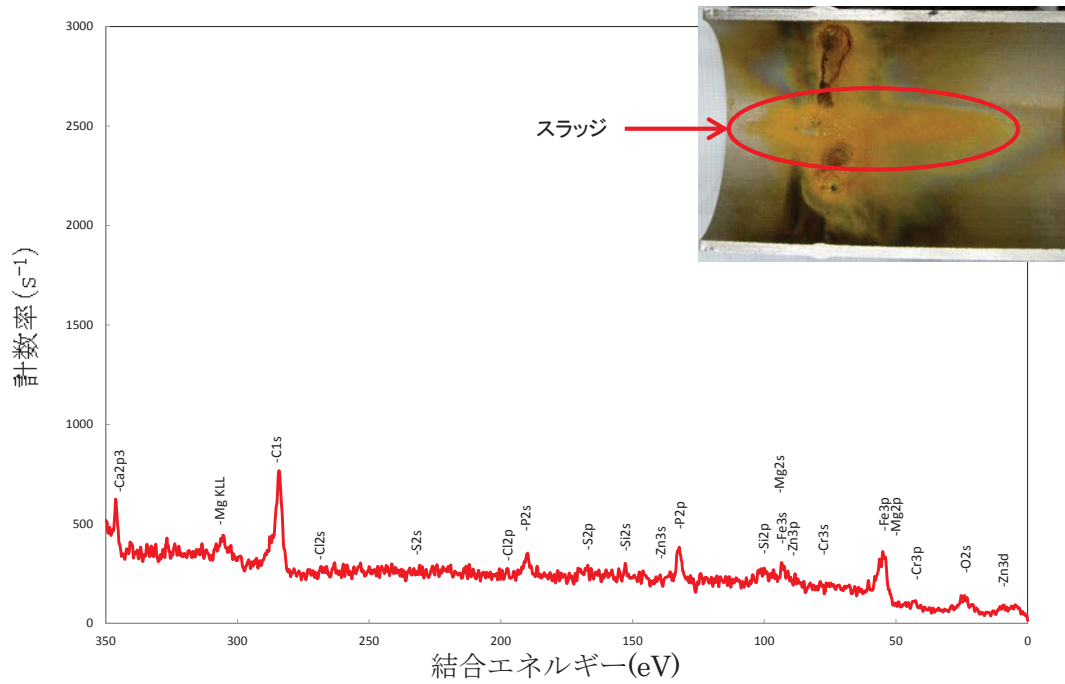
図 8-2 タール状の付着物、配管の溶接金属部及び母材内の欠陥部、スラッジの分析結果(その2)

また、スラッジに含まれている元素分析の結果、図8-2に示すようにCr(クロム)、Fe(鉄)、C(炭素)、P(リン)、Zn(亜鉛)、Mg(マグネシウム)、Si(ケイ素)及びCa(カルシウム)が検出された。これらのうち、Cr、Fe、Cは、当該配管の材料(SUS304)の構成元素であり、P、Zn、Mg、Si、Caは、廃液に含まれるものである(Zn、Mgは手洗い水、Pはリン酸( $H_3PO_4$ )、Siはシリカ( $SiO_2$ )、Caは炭酸カルシウム( $CaCO_3$ )として、ろ過水に含まれるもの)。

したがって、スラッジは、廃液中にイオンの状態で存在しているシリカ、浮遊物として存在している金属粒子が、沈殿物となって配管内面底部に堆積したものである。

(3) スラッジの分析結果

すきま腐食の発生を防止するためには、配管内にろ過水を含む廃液を長期間滞留させないことであるため、当該配管に勾配を設ける。直管部の勾配は、6項「C トレンチ内第4排水系配管の概要」に示すとおり、JMTR 原子炉建家からタンクヤードに向かって0.6%（登り勾配）とする。その上で、排水ポンプ出口弁の直近に設置してある逆止弁の後にドレン弁を設置し、配管内の廃液が抜ける構造に変更する。さらに、配管内に残った微量の廃液によるすきま腐食防止対策として送水頻度を増やす。これによりすきま腐食を防止する。
