# 漏えいが確認されたBタンクエリアの配置図及び現地保安検査官による現場確認の写真

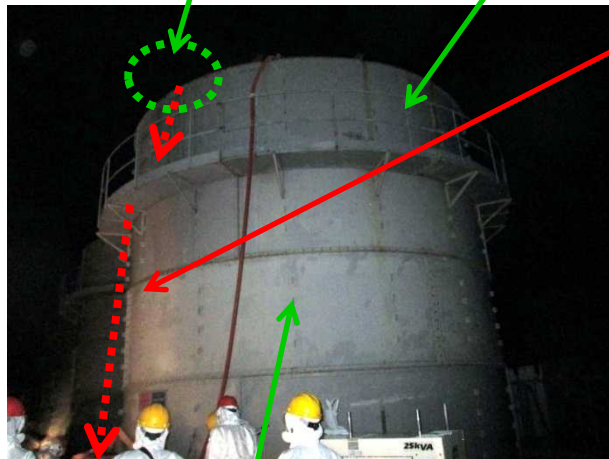
漏えい発生箇所

点検用足場

水がタンク上部天板部から足場を経由して堰外へ漏えい
