柏崎刈羽原子力発電所 6号及び7号炉

保安電源設備について
(補足説明資料)

平成27年9月

東京電力株式会社

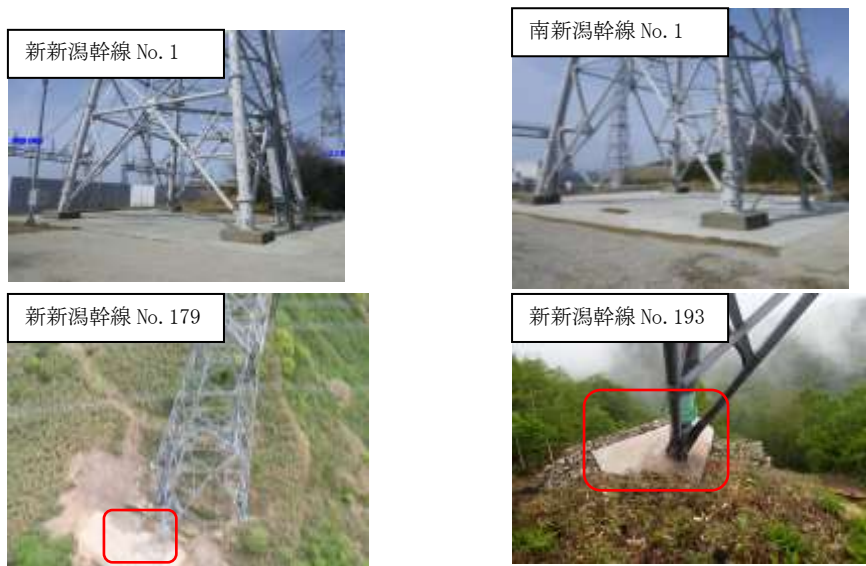
第 1.6-1 図 基礎の予防的な補強例

なお、基礎の安定性はあるが、今後、地盤変状の可能性がある 4 基（500kV 新新潟幹線 3 基、500kV 南新潟幹線 1 基）について予防的な補強を実施した。

500kV 新新潟幹線 No. 1 及び 500kV 南新潟幹線 No. 1 については、変位抑制を目的としたコンクリート舗装を実施した。(第 1.6-1 図参照)

500kV 新新潟幹線 No. 179 及び No. 193 については、変位抑制を目的とした鋼管杭による基礎補強を実施した。(第 1.6-1 図参照)

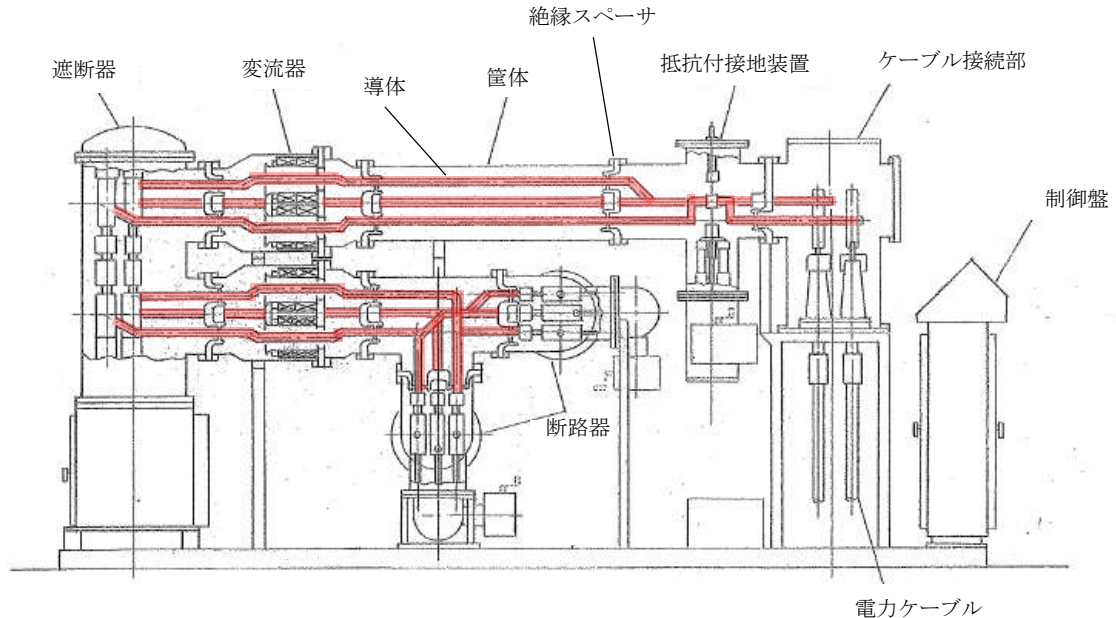
第 3.2-1 図 接地された筐体内等に導体が収納された構造 (500kV GIS の例)

変圧器の 1 次側において、米国パイロン 2 号炉の事象のように 1 相開放故障が発生した場合、500kV 送電線側については、米国パイロン 2 号炉同様の気中に露出した接続ではなく、第 3.2-1 図のように接地された筐体内等に導体が収納された構造である。このような構造の場合、導体の断線による 1 相開放故障が発生したとしても、接地された筐体等を通じ完全地絡となることで、電流差動継電器 (87) による検知が可能である。

GIS は第 3.2-1 図のとおり絶縁スペーサで GIS 内の導体を支持する構造となっており、絶縁スペーサは、機械的強度が高く壊れる可能性が小さいと考えられることから、導体の脱落が生じにくい構造となっている。したがって、GIS 内部での 1 相開放故障は発生しにくい構造である。

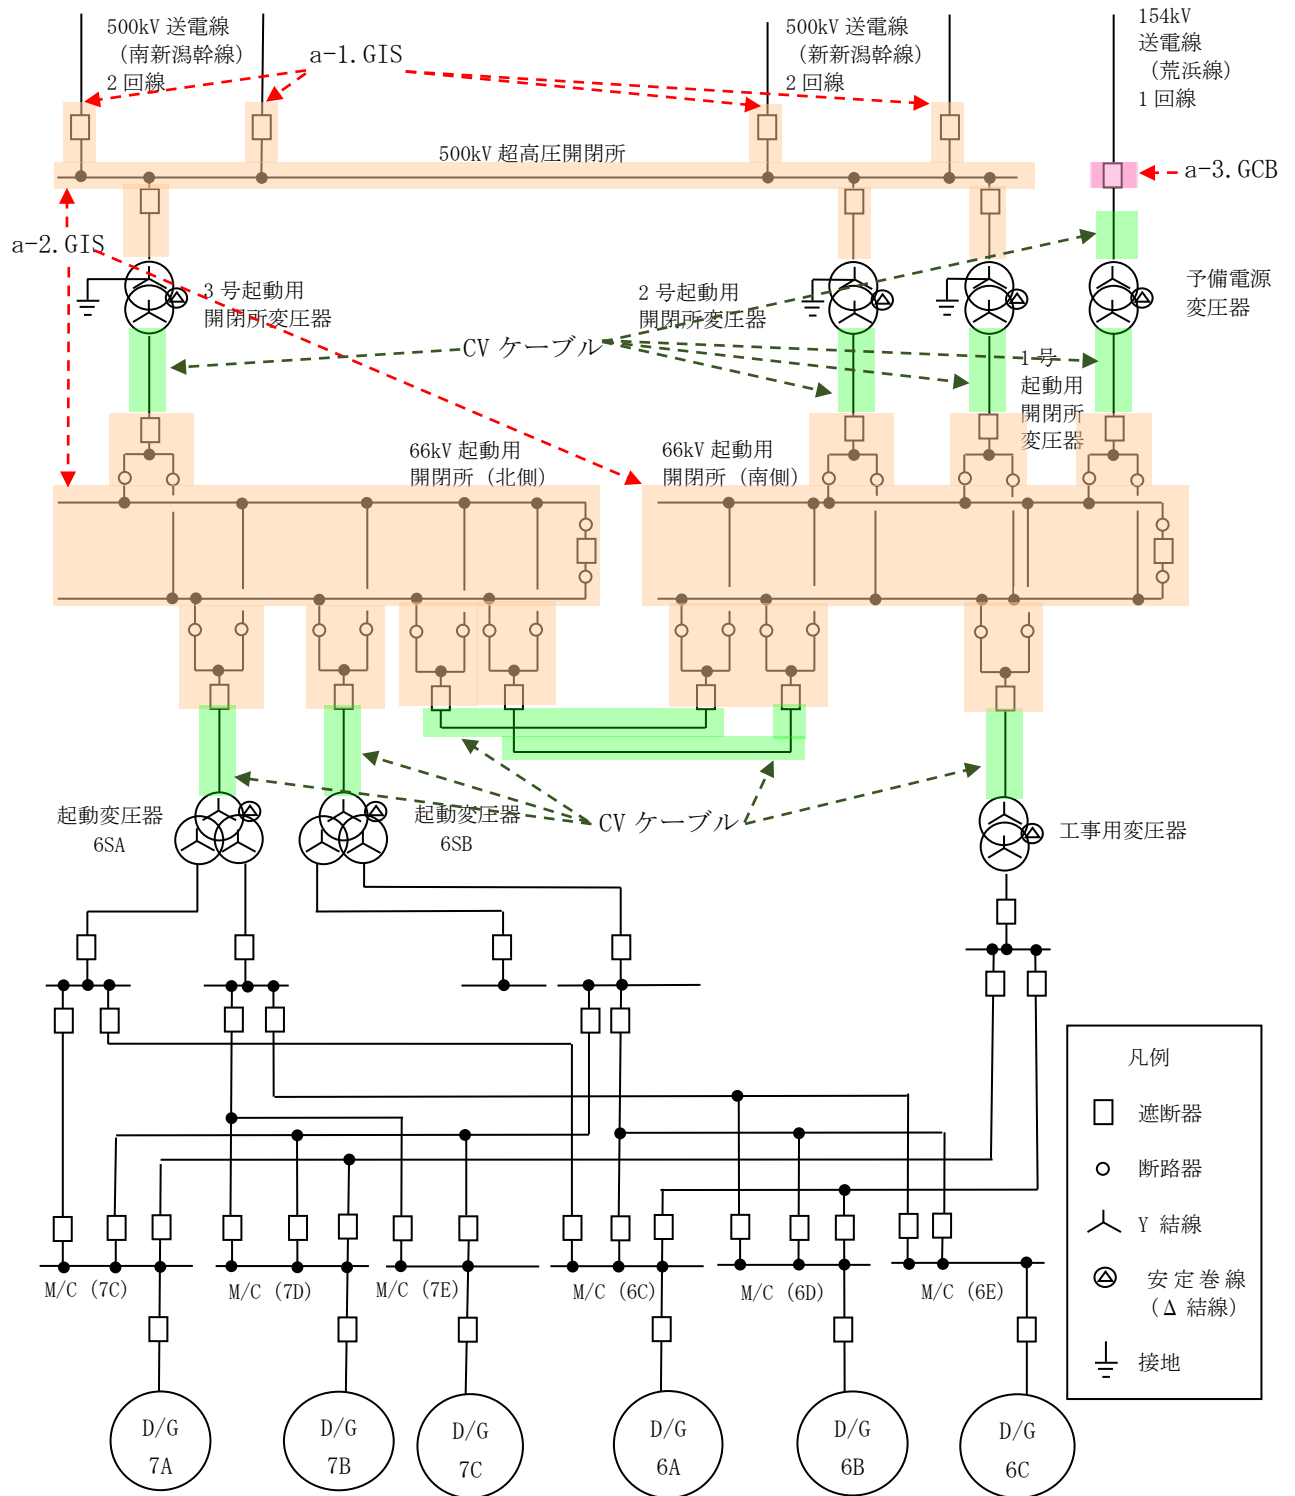
第 3.2-2 図 完全地絡による電流差動継電器 (87) による検知部位

第 3.2-2 図に完全地絡による電流差動継電器 (87) により検知可能な GIS, 変圧器及び CV ケーブルの各部位を示す。

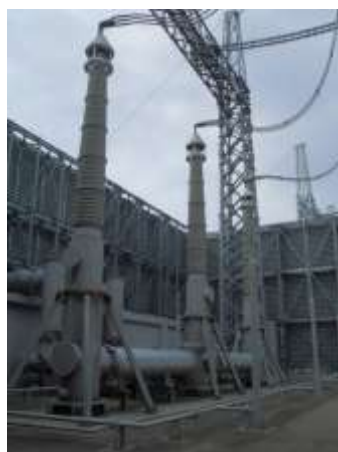
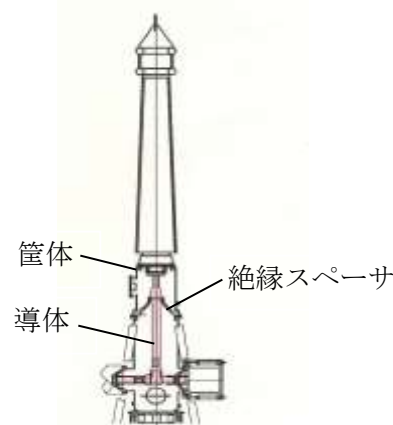
第 3.2-3 図 ブッシングの外観および内部構造部

ブッシングは第 3.2-3 図のとおり磁器碍管に導体等が収納された構造となっており、ブッシング内の導体等の破損については、磁器碍管の破損がない限り考えにくい。

仮に、磁器碍管の破損による故障が発生した場合、導体と筐体間で地絡が発生する。その場合、電流差動継電器 (87) が設置されており、検知が可能である。

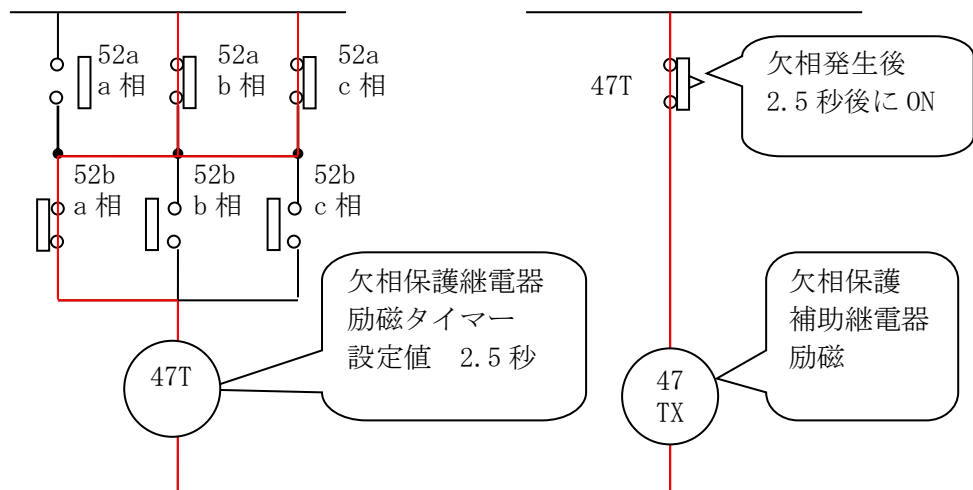
第 3.2-4 図 遮断器投入不良による 1 相開放故障検知のインターロック

遮断器により 1 相開放故障が発生する要因として、各相個別に開放・投入が可能な遮断器の投入動作不良による欠相が考えられる。しかし、投入動作不良による欠相が発生した場合においては、欠相継電器 (47) を設置しており、検知が可能である。(第 3.2-4 図参照)

欠相が生じた場合、欠相保護継電器が動作し、遮断器は 3 相開放されるため、欠相状態は解除され、また警報により、1 相開放故障の検知が可能である。

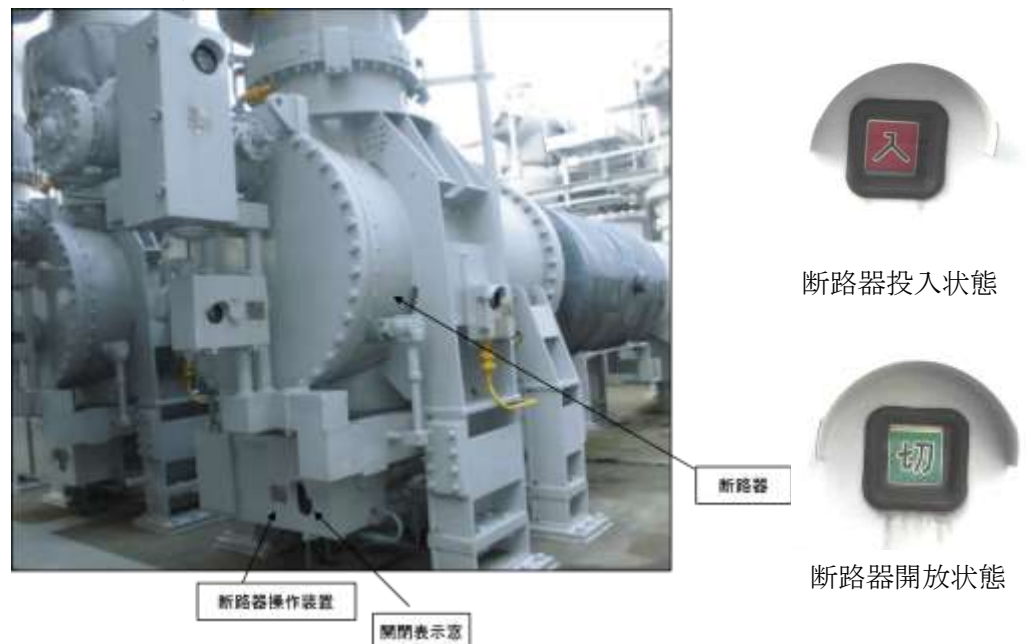
第 3.2-5 図 断路器の開放・投入表示について

断路器投入時は遮断器開放状態であり，投入操作時は現場に運転員がいるため，第 3.2-5 図のとおり投入成功状態の確認が可能であることから，投入動作不良による欠相の検知は可能である。

なお，断路器通電状態の場合は，開放・投入不可のインターロックが構成されており，操作不可である。

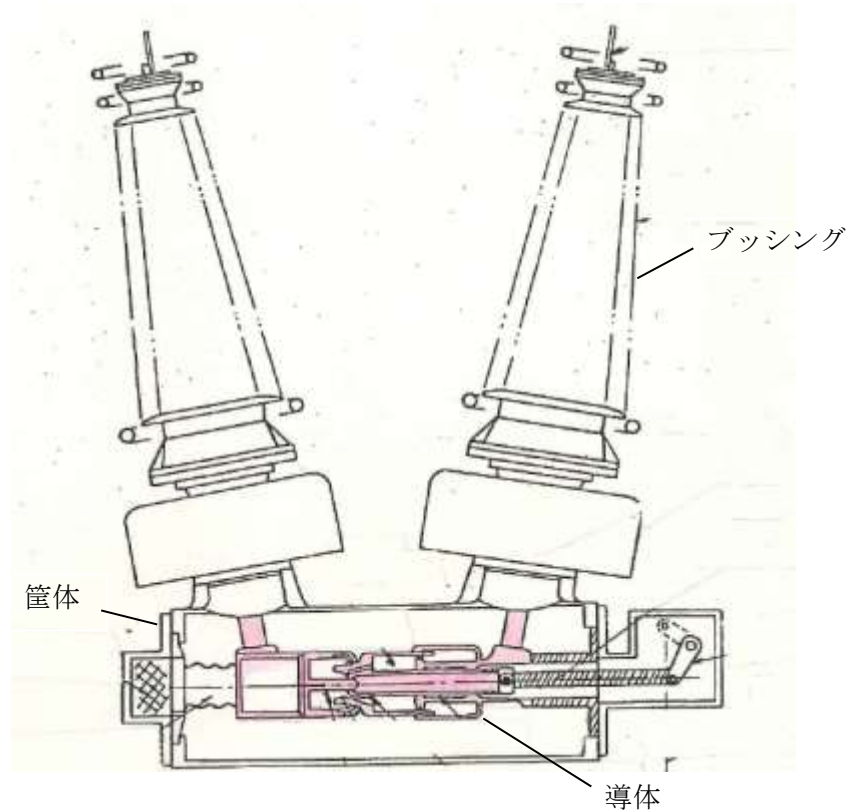
第 3.2-6 図 GCB 構造概要

GCBは第 3.2-6 図のとおり GIS 同様ブッシングを通じて気中部と接続する構成である。

ブッシングは磁器碍管に導体等が収納された構造となっており、ブッシング内の導体等の破損については、磁器碍管の破損がない限り考えにくい。

仮に、磁器碍管の破損による故障が発生した場合、導体と筐体間で地絡が発生する。その場合、電流差動継電器 (87) が設置されており、検知が可能である。

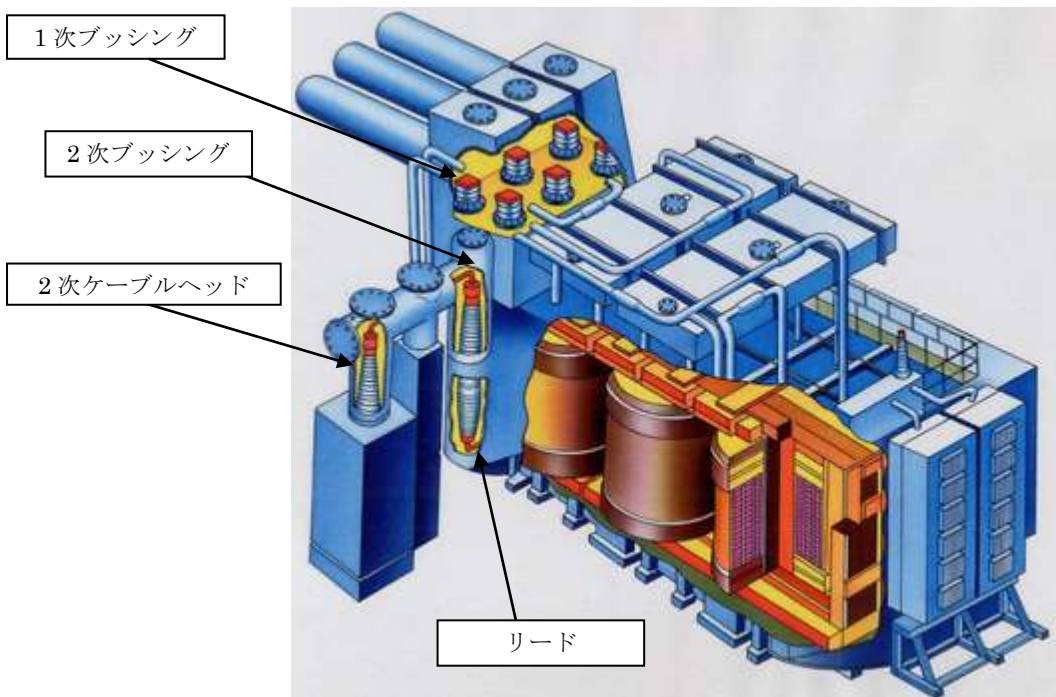
第 3. 2-7 図 変圧器構造概要

変圧器は第 3. 2-7 図のとおり接地された筐体内に導体が収納されており，絶縁油により絶縁が確保されている。導体は，タンク内ブッシングを介し，リード線で変圧器巻線と連結した構造である。

変圧器は，十分強度を持った筐体内にあるため，断線が発生する可能性は低い。

仮に，変圧器の筐体内で断線が発生した場合，アークの発生により衝撃油圧継電器による機械的保護継電器が動作することにより検知に至る場合や，地絡が生じることによって電流差動継電器（87）検知が可能である。

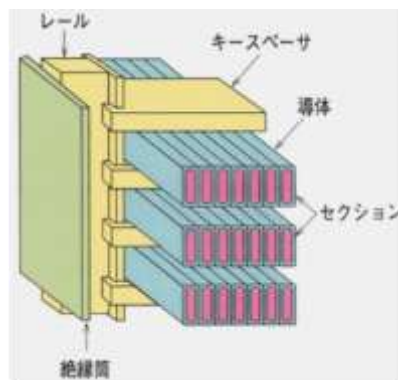
第 3. 2-8 図 変圧器巻線概要

なお，変圧器巻線については，第 3. 2-8 図のとおり複数の導体により構成されており，断線が発生し，1 相開放故障が発生する可能性は低い。

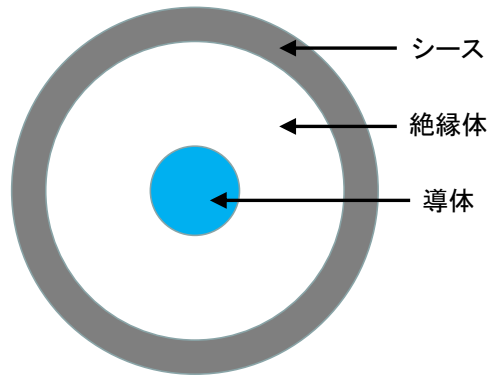
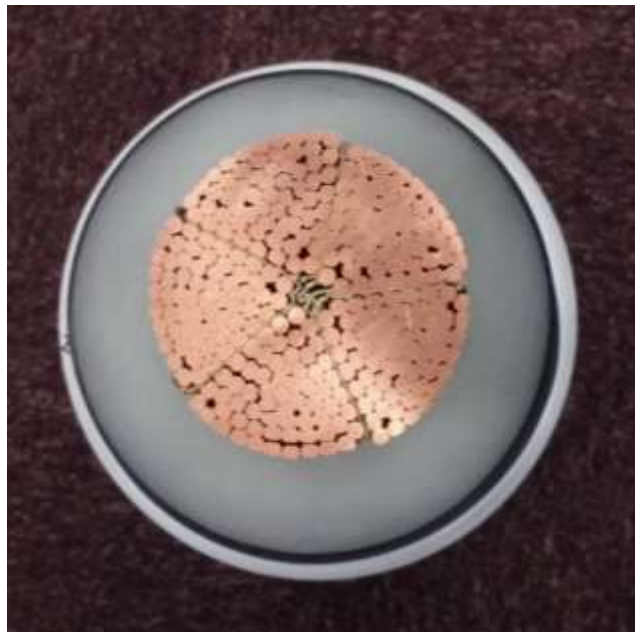
第 3.2-9 図 CV ケーブル構造図

CV ケーブルは第 3.2-9 図のとおり絶縁体と接地されたシースに導体が内包されており、導体の断線が起きにくい構造となっている。仮に、断線が発生した場合でも、アークの発生により接地されたシースを通じ、地絡が発生し電流差動継電器 (87) (66kV GIS から起動変圧器間は電流差動継電器 (87) の代わりに、地絡過電圧継電器 (64) と地絡方向継電器 (67) とが動作する設計である) が動作する異常を検知することが可能。
