# 美浜発電所3号炉 特別点検 (原子炉容器)

平成28年3月10日  
関西電力株式会社

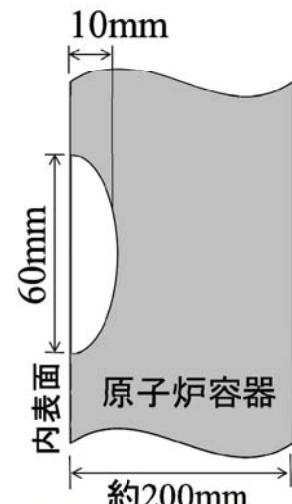
PTS評価において想定する欠陥

- 原子炉容器では、中性子照射脆化により延性一脆性遷移温度が上昇する。事故時の炉心冷却に、冷水が注入されると、加圧熱衝撃(以下、「PTS」という。)事象が発生し、中性子照射脆化が進んだ炉心領域に有意な欠陥が存在した場合には、それを起点として脆性破壊が発生する可能性がある。
- 建設時に母材と溶接部に対して有意な欠陥がないことを確認しており、運転開始後は供用期間中検査として溶接部に対するUTを実施している。
- この供用期間中検査ではPTSの観点から、特に考慮すべき欠陥は確認されていないものの、PLM評価では、仮想的に原子炉容器内表面に深さ10mmのき裂を想定し、事故時に冷水が注入されても原子炉容器が健全であることを確認している。
- 今回の特別点検では、これまでの供用期間中検査では対象としていない母材部分まで試験範囲を広げ、PTS評価の観点から考慮すべき欠陥の有無を炉心領域全域にわたって確認している。
- なお、美浜3号機と高浜1, 2号機で点検方法に違いはない。

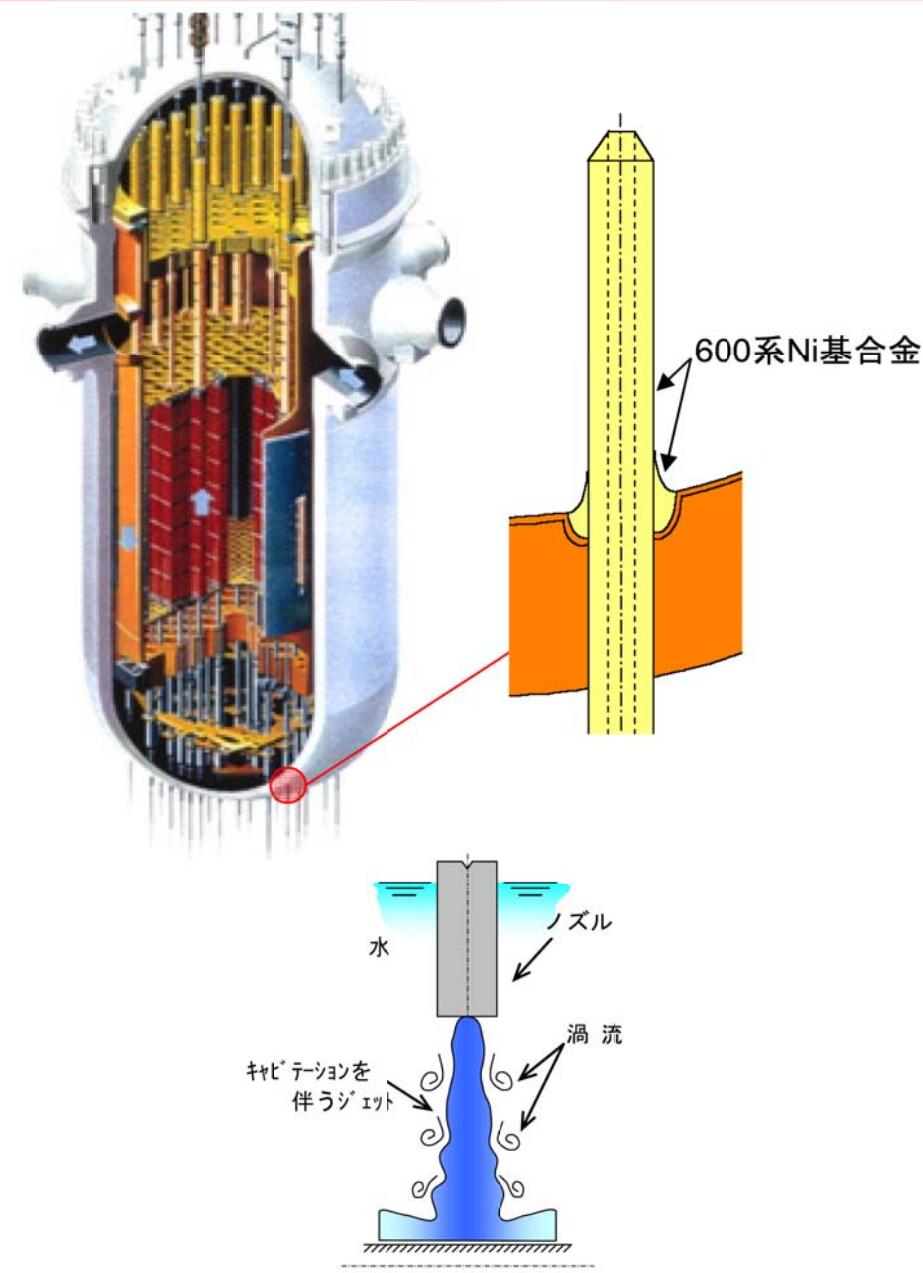
WJP施工の模式図

- 原子炉容器の炉内計装筒(BMI)は、600系Ni基合金により製造されており、応力腐食割れに対する感受性があることが知られていることから、溶接時に残留応力が発生する炉内計装筒内面、溶接部とともに、ウォータージェットピーニング(WJP)を施工している。

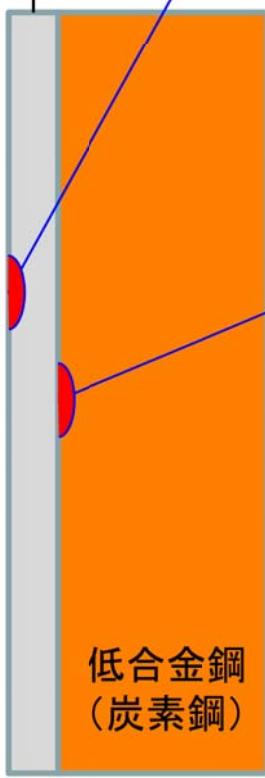
**炉心領域全域において、PTS評価に影響を及ぼすような有意な欠陥は認められなかった**

○原子炉容器ではクラッド表面に開口欠陥が存在している可能性は低い

○斜角70° UTの検出性能を踏まえると、内表面近傍の欠陥は最大でも5mmの内部欠陥

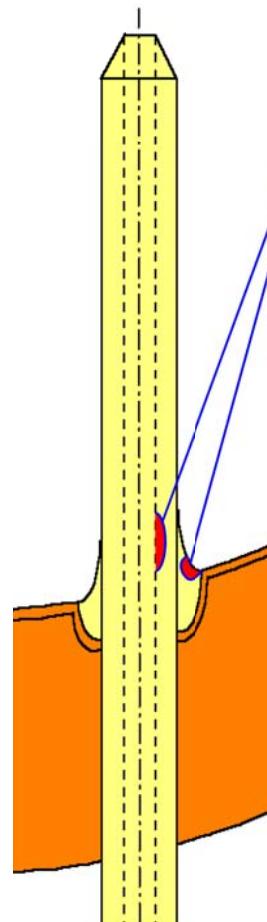
[特別点検で得られた知見]  
BMI内面ECT、溶接部MVT-1によりWJP後10年以上の運転期間を経過しても有意な欠陥が認められなかった。

**WJPは600系Ni基合金の応力腐食割れに対する予防保全対策として有効に機能していることを確認できた。**
