美浜発電所 3号炉 特別点検  
(原子炉容器)

補足説明資料

平成28年3月10日

関西電力株式会社

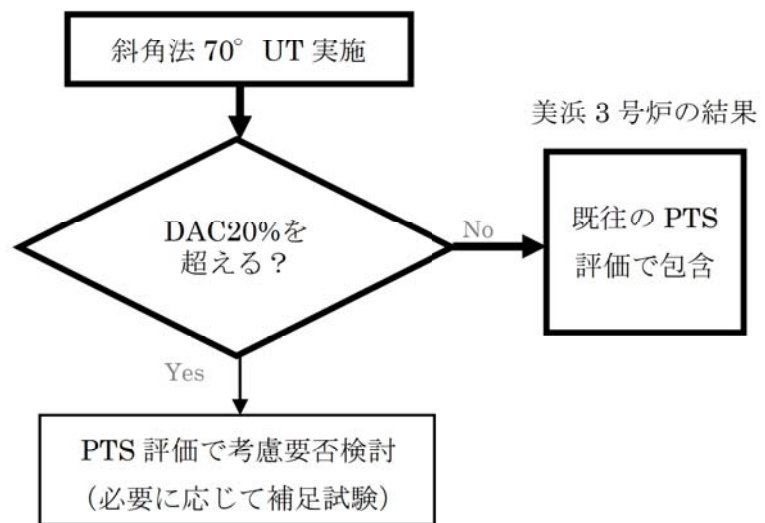
図 4.1.1 超音波探傷の判定方法

この点検により、斜角法 70° で DAC20%を越える反射波は検出されなかったことから、PTS 評価の観点から考慮すべき欠陥が原子炉容器内表面近傍に無く、既往の PTS 評価で安全側に包含できていることを確認できた。

なお、斜角法 70° に併せて実施した斜角法 45° 及び 60° でも DAC20%を越える反射波は検出されなかった。また、垂直法で検出された DAC20%を越える反射波は、製造時に生じた偏析部によるものと考えられ、反射波の指示長さは設計・建設規格の判定基準に対して十分小さく、設計・建設規格に適合しているものと判断している。
