# 美浜発電所3号炉 特別点検 (原子炉格納容器)

平成28年3月10日  
関西電力株式会社

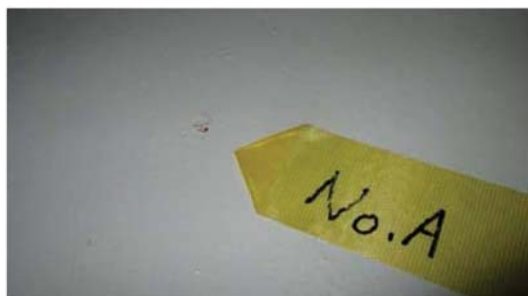
なお、今回の特別点検において「原子炉格納容器の構造健全性または気密性に影響を与える恐れのある塗膜の劣化や腐食」に至らない塗膜の軽微な劣化(前頁のフロー②、③)が一部認められたため、合わせて塗装修繕を実施した。

フロー②と判断した塗膜の劣化

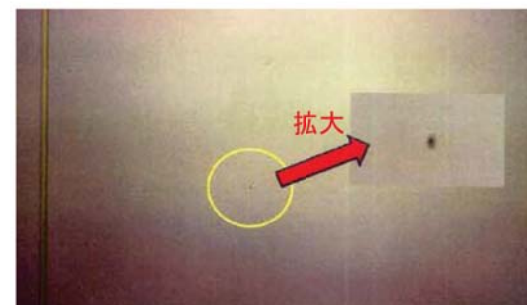
フロー③と判断した塗膜の劣化

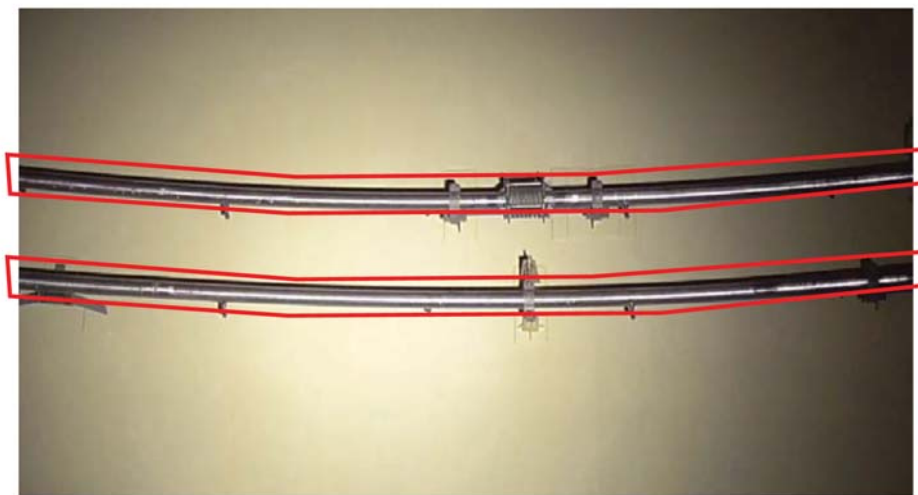
内面高所のうち従来の点検で確認が容易でない範囲  
(高所の干渉物裏)

今回の特別点検で点検した範囲については塗膜劣化も少なく、確認された塗膜劣化についても都度塗裝修繕を行い塗膜の健全性を確保した。従来の点検における点検不可範囲についても環境条件が同様な周囲の鋼板は点検可能であり、塗裝修繕の要否は点検可能範囲から判断できることから、現状保全を継続することで今後の運転延長期間における原子炉格納容器鋼板の健全性が保たれる。

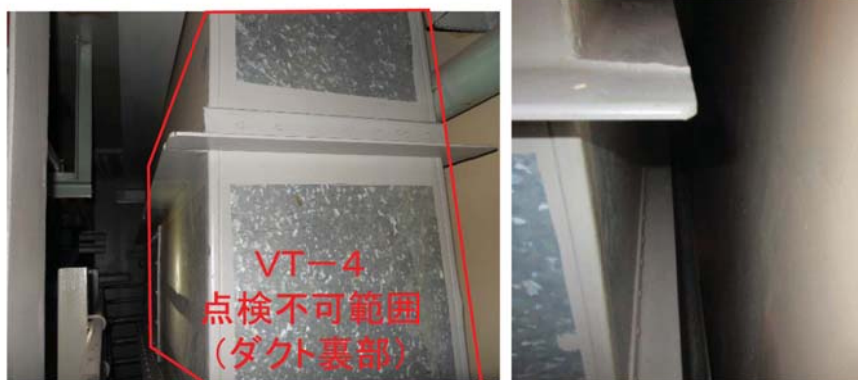
#### (1) 接近可能だがVT-4の要求条件が確保できない範囲

従来の点検でVT-4精度ではないものの点検が実施できており、塗膜の健全性が維持されていることを確認していることから、現状保全を継続することで今後の運転延長期間における原子炉格納容器鋼板の健全性が保たれる。

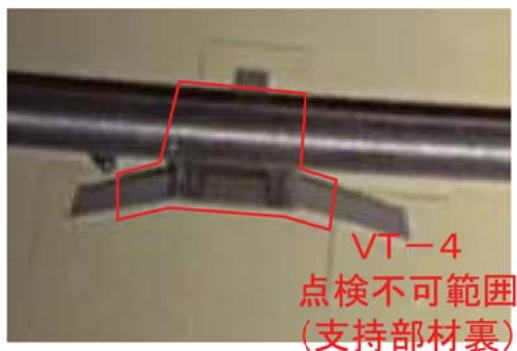
#### (2) 高所等で接近が困難でありVT-4の要求条件が確保できない範囲

干渉物裏の極めて限定された範囲のみが点検不可範囲であり、周辺の鋼板は現状保全でも点検可能な範囲である。環境条件は周辺の鋼板と同じであり、周辺を塗裝修繕する際は干渉物裏についても合わせて塗装実施していることから、現状保全を継続することで今後の運転延長期間における原子炉格納容器鋼板の健全性が保たれる。

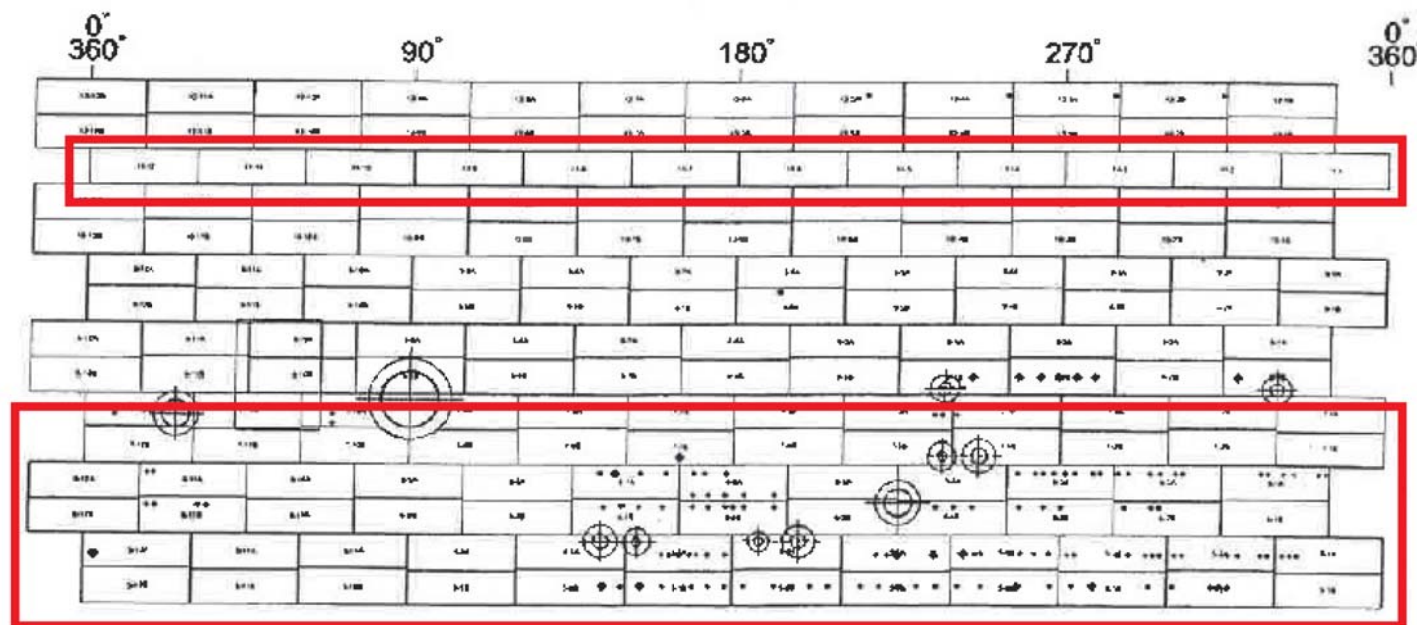
軽微な塗膜の劣化が確認された範囲(円筒部内面)

フロア・恒設足場が設置されている範囲が大半であった。また、円筒部内面のリングガード内部においては、上下の鋼板と比較して、軽微な塗膜の劣化が多い箇所が見られた。

・円筒部内面のリングガード内部

⇒従来の点検の際にポーラクレーン上から点検を実施しているが、ポーラクレーン上から確認しづらい箇所であるため、今後は確認しづらい箇所を低減するべく点検手法を改善する。

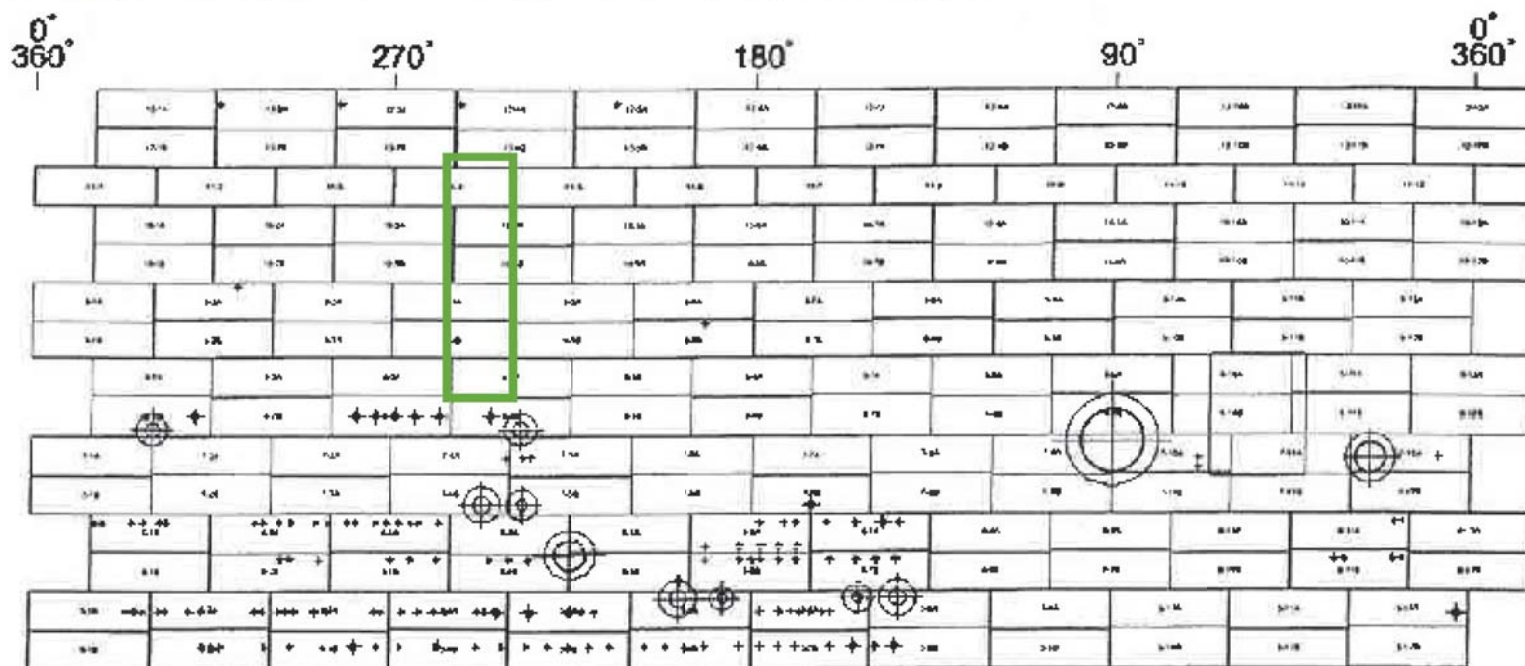
軽微な塗膜の劣化等が確認された範囲(円筒部外面)

円筒部外面について縦のラインに沿って、下塗りの剥がれが見られた。

⇒当該箇所は原子炉格納容器外面の塗装修繕を実施する際、上部にウインチを設置してゴンドラの吊り上げ・吊り下げを実施していた箇所であり、ウインチからワイヤの送り出し・回収を行う際、ワイヤ先端が鋼板に接触することで、塗膜の剥がれが発生したものと考えられる。

今後はワイヤの送り出し、回収の際に先端を養生するとともに先端を下部からロープ等で保持し、原子炉格納容器鋼板にワイヤが接触しないよう対策を取る。

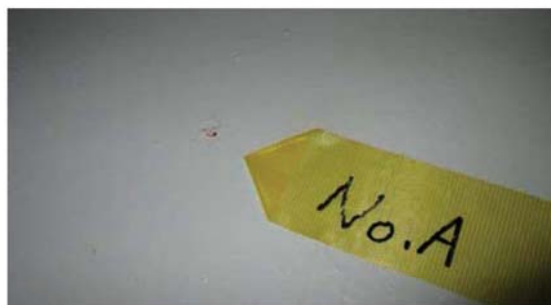
(例) 塗膜の劣化状況

写真左: フロー②  
写真右: スロー③
