G6タンクエリアへの移送配管からのSr処理水の漏えいに係る現場確認

平成28年4月21日
福島第一原子力規制事務所

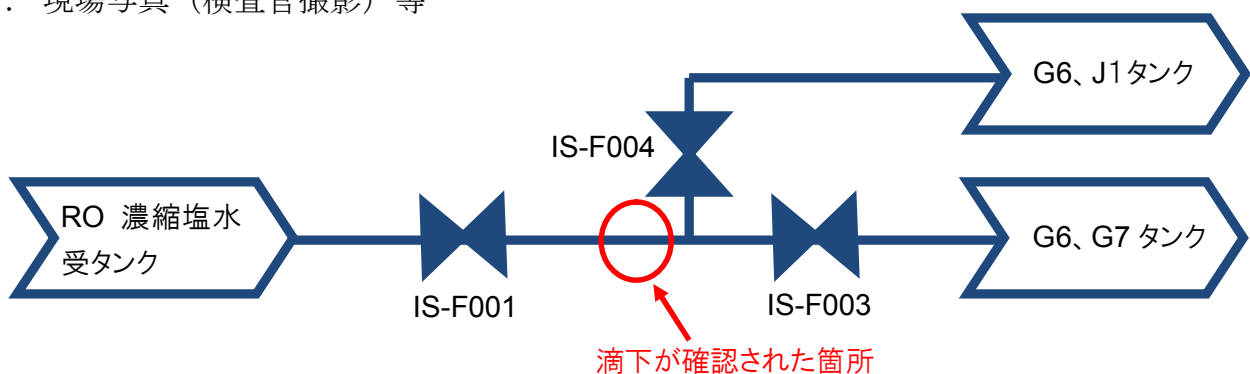
Sr処理水の滴下が確認された場所は、Sr処理水をRO濃縮塩水受タンクからG6タンク等へ移送するラインのフランジ部であった(図1)。

【図1】RO濃縮塩水受タンクからG6タンク等への移送ライン。T部(鋼管)と直線部(PE管)を接続するフランジ部から滴下。

事業者の今後の対応としては、屋根の設置、近傍の汚染された土壤の回収、隔離部分の配管からの残水回収及び当該フランジ部の確認等の原因調査を行う予定とのことである。

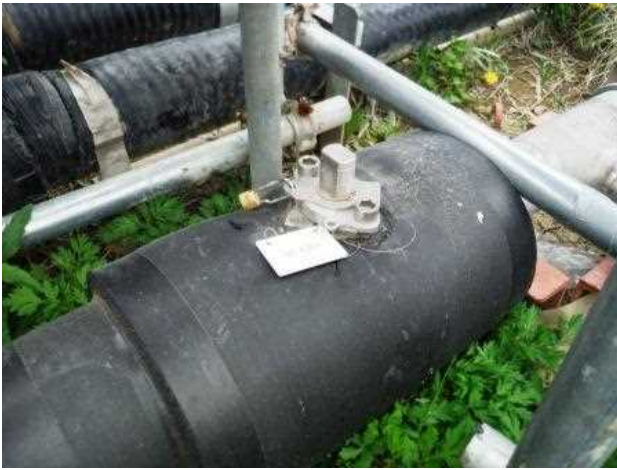
現場では、当該フランジ部の上流側及び下流側の第一弁(IS-F001、IS-F003及びIS-F004)が閉状態にされており、当該フランジ部が隔離されていることを確認した(写真1~3)。当該フランジ部では保温材が剥がされ、元々当該フランジに施されている吸水材及びビニールによる養生の上からビニール袋が被され、漏えいが拡大しない処置がとられていた。さらに、その下にアクアブロックを設置し、土嚢で囲うことにより、仮にビニールから漏えいしてもその範囲を限定的にとどめる処置が図られていた(写真4、5)。また、本日夕方から降雨の予報であることから、雨水を近傍の土壤等に接触させない等の目的で、当該フランジ部周辺に屋根を設置する作業にとりかかるところであった。

【写真 1】IS-F001。閉状態。

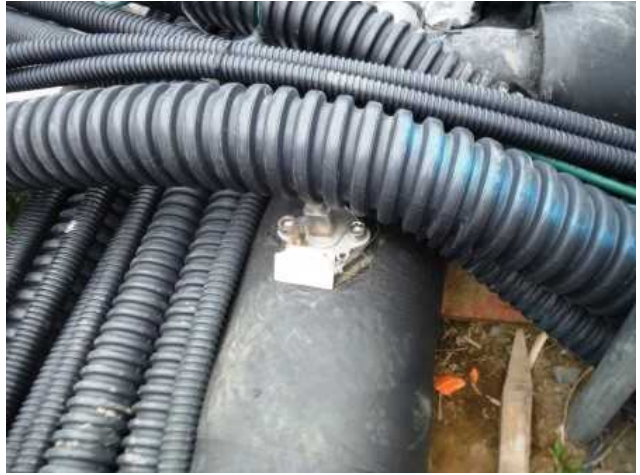
【写真 2】IS-F003。閉状態。

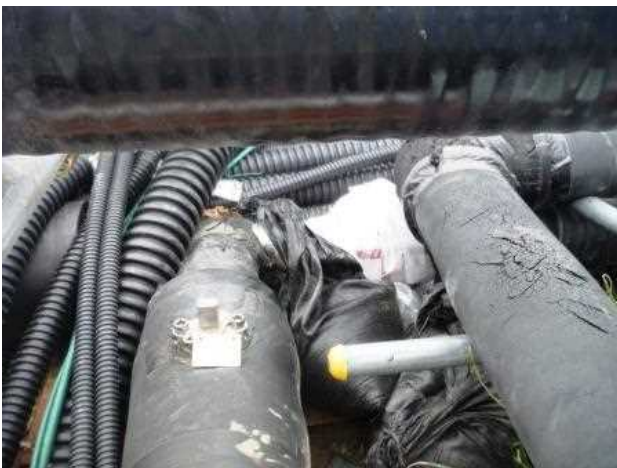
【写真 3】IS-F004。閉状態。

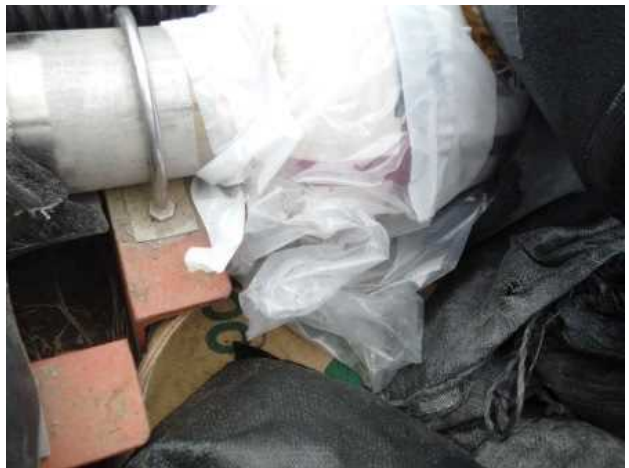
【写真 4】当該フランジ部。吸水材及びビニールの上からビニール袋が被されている。また、その下にはアクアブロックが設置されている。

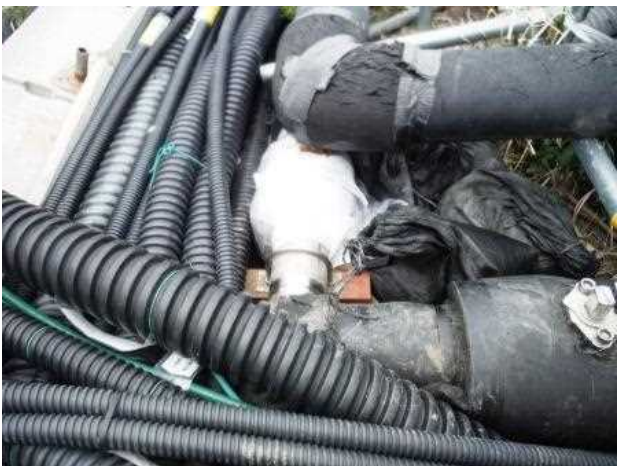
【写真 5】当該フランジ部の周囲に土嚢が設置されている。
