資料〇-〇-〇

美浜発電所 3号炉 劣化状況評価 照射誘起型応力腐食割れ

関西電力株式会社

平成28年7月21日

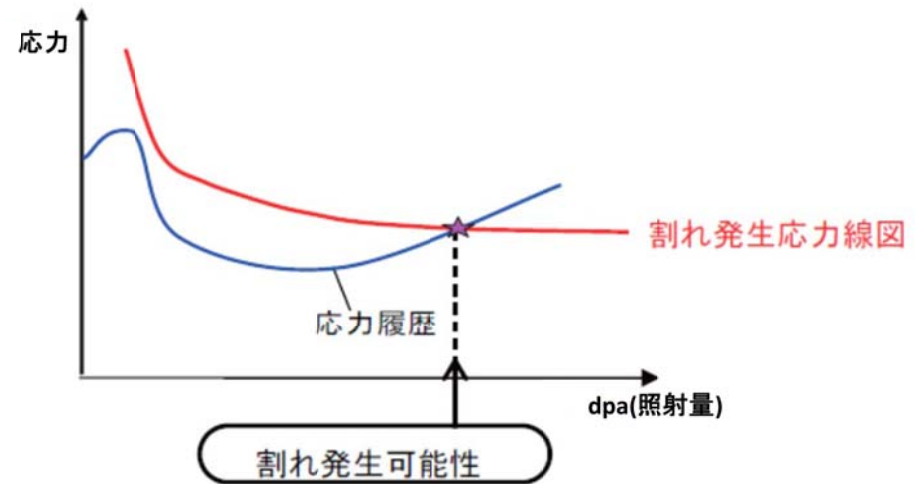
図1 割れ発生予測評価概念図

最新知見が反映された照射誘起応力腐食割れ (IASCC) 評価技術に関する報告書に示された評価ガイド(案)、及びPWR炉内構造物点検評価ガイドライン[バッドフォーマボルト]に基づき評価(図1)を行った。

① 運転時間(照射量)によって変動するバッドフォーマボルトの応力履歴を算出(図2)

② 評価ガイド(案)に定められている割れ発生応力線図と①で算出したバッドフォーマボルトの応力履歴を重ね合わせる。

③ バッドフォーマボルトの応力履歴が割れ発生応力線図を超えた時点を照射誘起型応力腐食割れの発生時間とする。

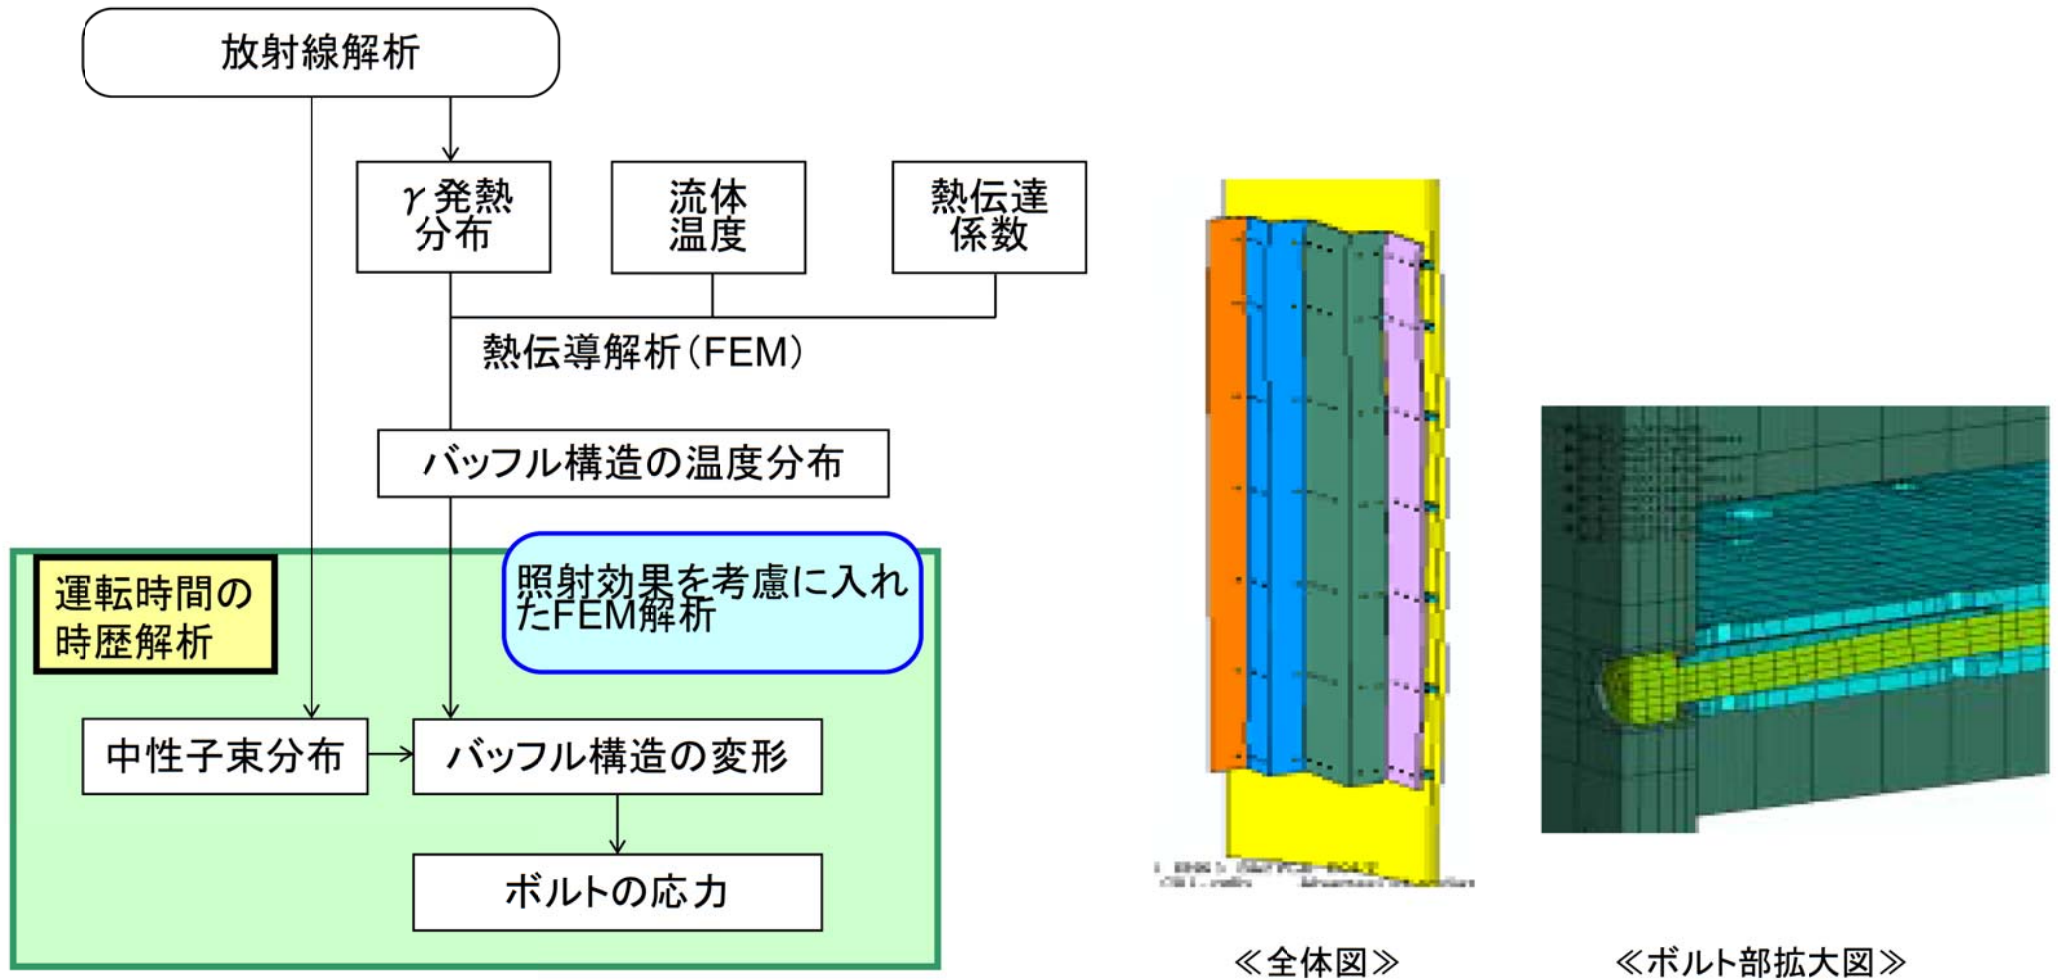
図2 バッフルフォーマボルトの応力評価手法

*1: 全672本のバッドフォーマボルトのうち、対象性を考慮した84本(=672本÷8)の応力履歴を算出している。

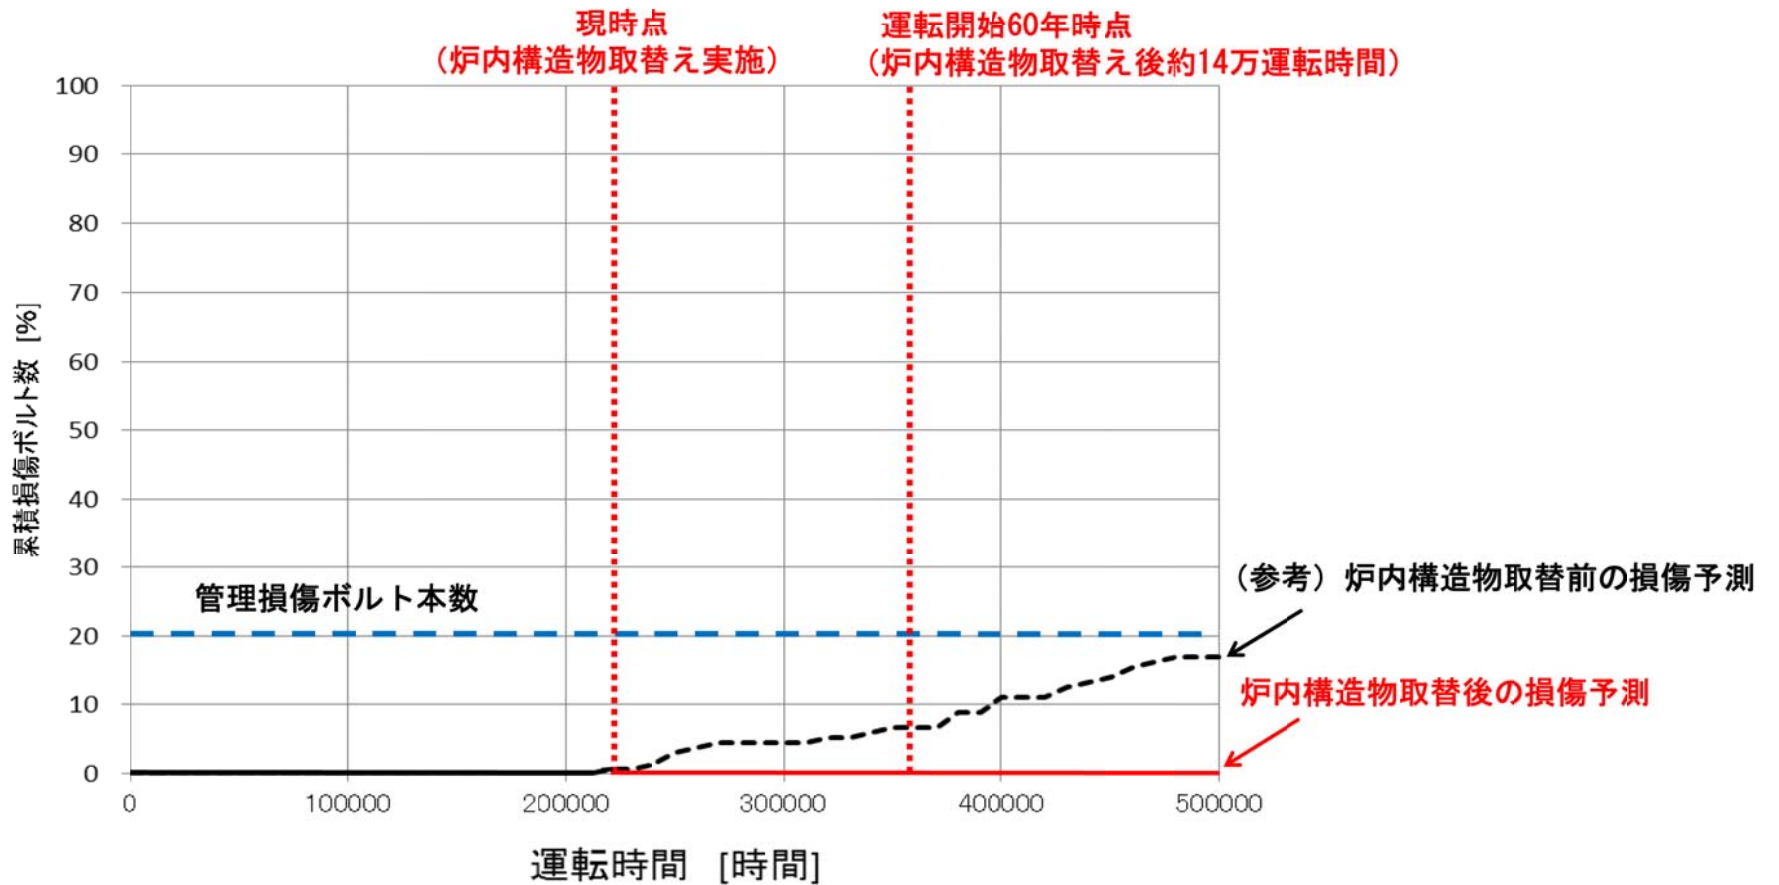
図3 バッフルフォーマボルトの累積損傷本数の予測

評価の結果、炉内構造物取替えによりバッフルフォーマボルトは応力低減をしたものに取り替えることから、運転開始60年時点でのバッフルフォーマボルトの予測損傷本数は0本となり、照射誘起型応力腐食割れは発生しないと評価した(図3)。

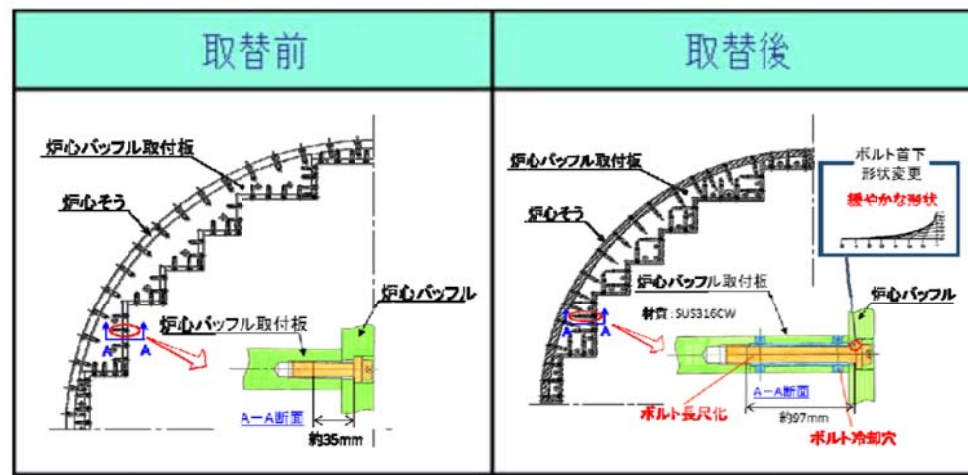
○バップル構造の変更

- ・角バップルの採用、バップルフォーマボルトの長尺化、ボルト首下形状の変更等による発生応力の低減、ボルト冷却穴の設置により環境温度を下げる改善を行い、耐照射誘起型応力腐食割れ性を向上。
