## 陸側遮水壁（凍土壁）未凍結部の閉合に係る現場確認結果について

平成28年12月5日  
福島第一原子力規制事務所

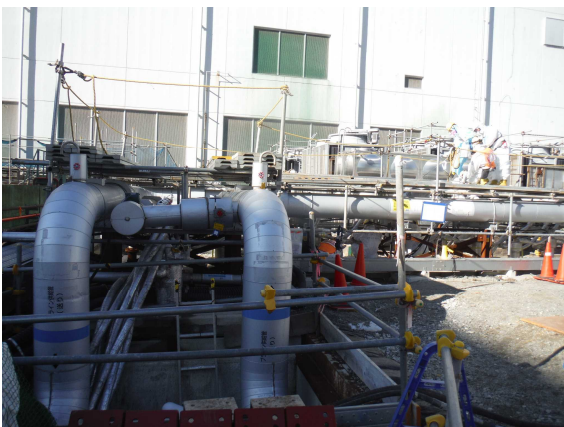
【写真1】4号機R/B付近の西⑤7ブロック全景。

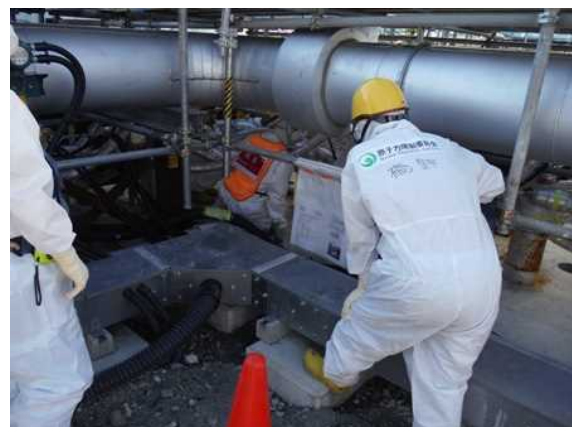
【写真2】4号機R/B付近の西⑤7ブロックでの凍結管の弁操作状況を確認。

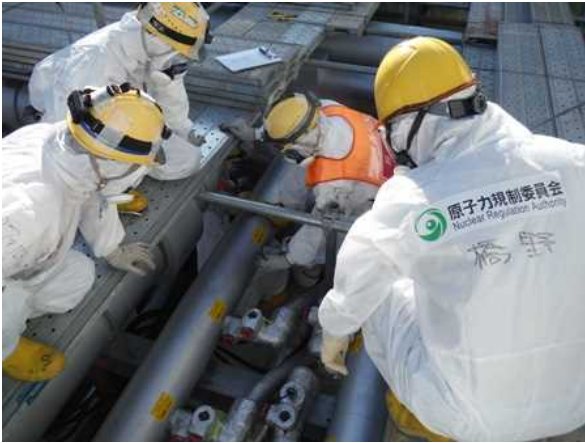
【写真 3】4号機R/B付近の西⑦ブロックでの凍結管入口弁の開操作状況の確認。

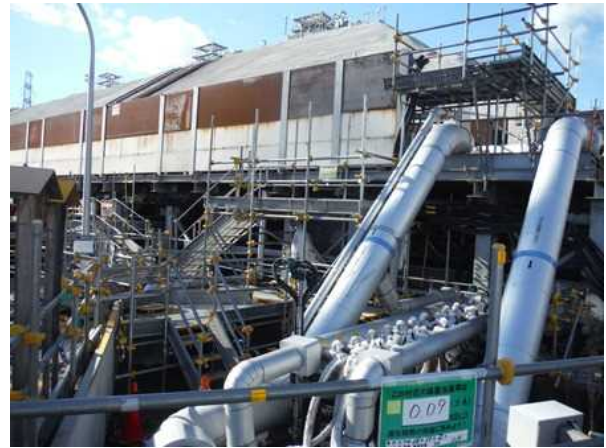
【写真 4】1号機R/B付近の西⑤ブロックの全景。

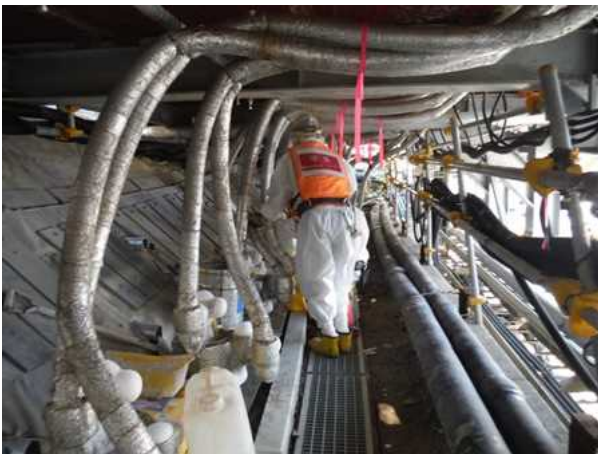
【写真 5】1号機R/B付近の西⑤ブロックでの凍結管の弁操作状況。

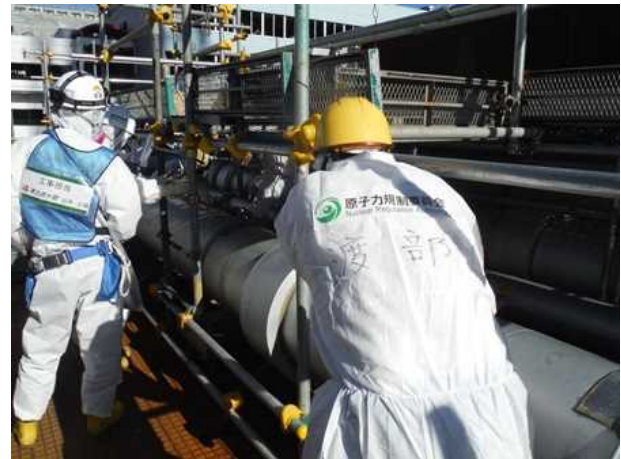
【写真 6】1号機R/B付近の西⑤ブロックでの凍結管入口弁の開操作状況の確認。
