## 陸側遮水壁（凍土壁）未凍結部の閉合に係る現場確認結果について

平成29年3月3日  
福島第一原子力規制事務所

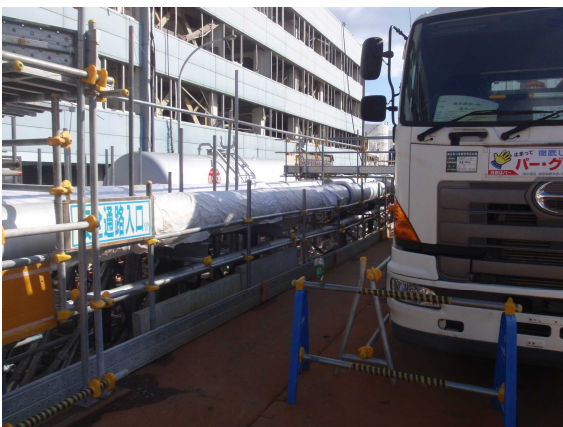
【写真1】 1号機R/B付近の“北側”全景

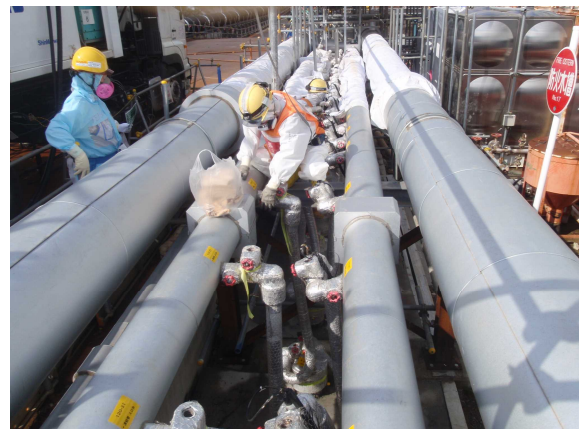
【写真2】 1号機R/B付近の“北側”での凍結管入口側の弁の操作状況

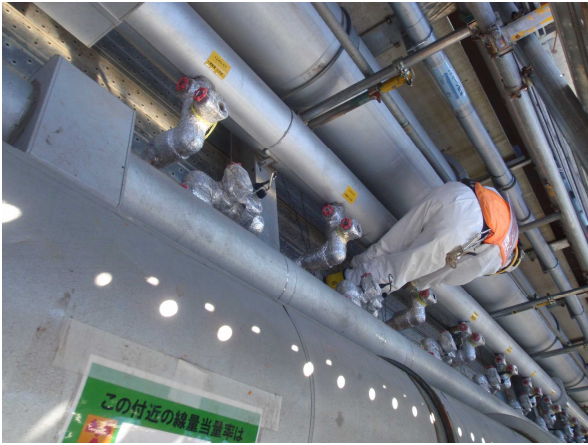
【写真3】2号機R/B付近の西②での凍結管入口側の弁の開操作状況

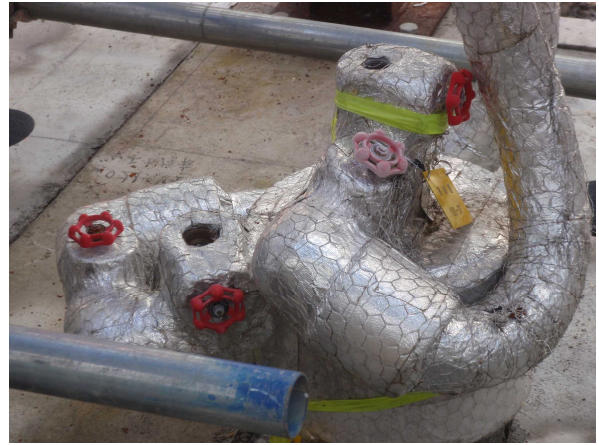
【写真4】弁に霜が付着しはじめた状況
