## 1号機タービン建屋最下階エリア滞留水の除去に伴う現場確認

平成29年3月31日  
福島第一原子力規制事務所

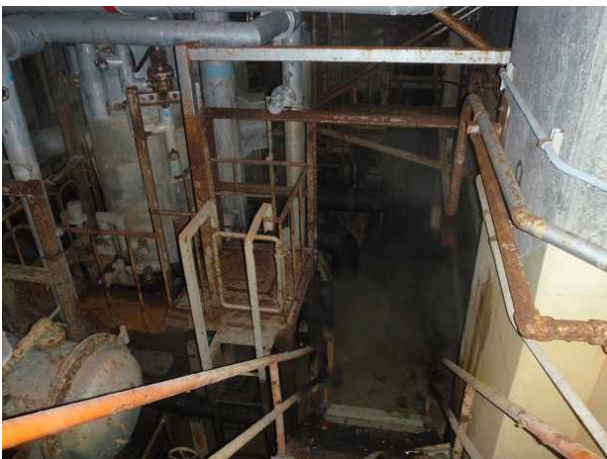
1号機タービン建屋南側地下1階中間部南東側階段付近から、最下階を目視確認した結果、床面が露出していることを確認した。

【写真1】1号機タービン建屋南側地下1階中間部南東側階段付近から、最下階を北側に向かって目視確認

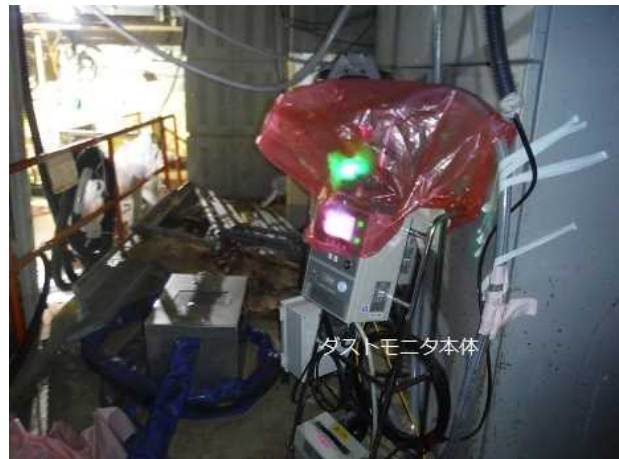
【写真2】1号機タービン建屋1階ヒータールーム北側入口手前に設置されているダストモニタ本体

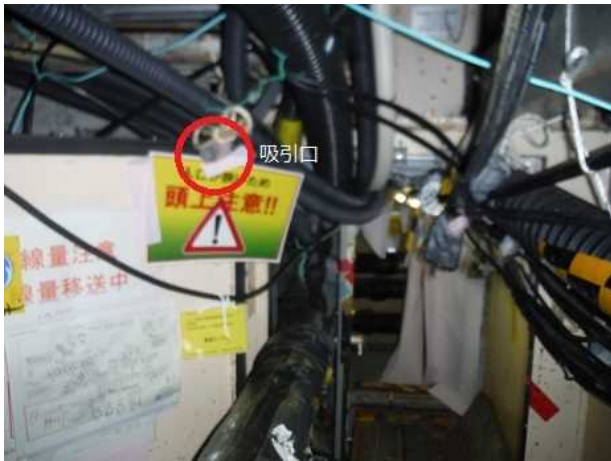
【写真 3】1号機タービン建屋1階ヒータールーム北側入口手前の吸引口(サンプリング箇所)

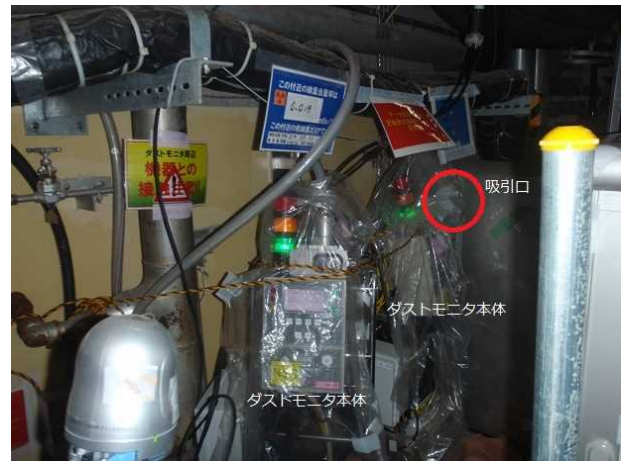
【写真 4】1号機タービン建屋1階南側付近に設置されたダストモニタ本体(2台)及び1階南側の吸引口(サンプリング箇所)

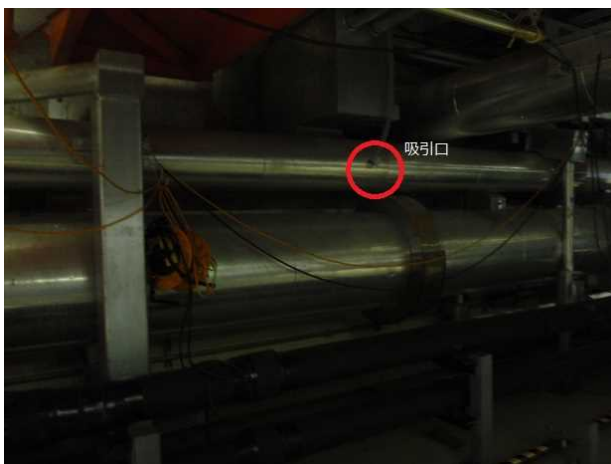
【写真 5】地下1階中間部南側付近の吸引口(サンプリング箇所)
