東海第二発電所 審査資料	
資料番号	TKK 補-III-3 改3
提出年月日	平成30年3月29日

東海第二発電所 劣化状況評価  
(照射誘起型応力腐食割れ)

補足説明資料

日本原子力発電株式会社

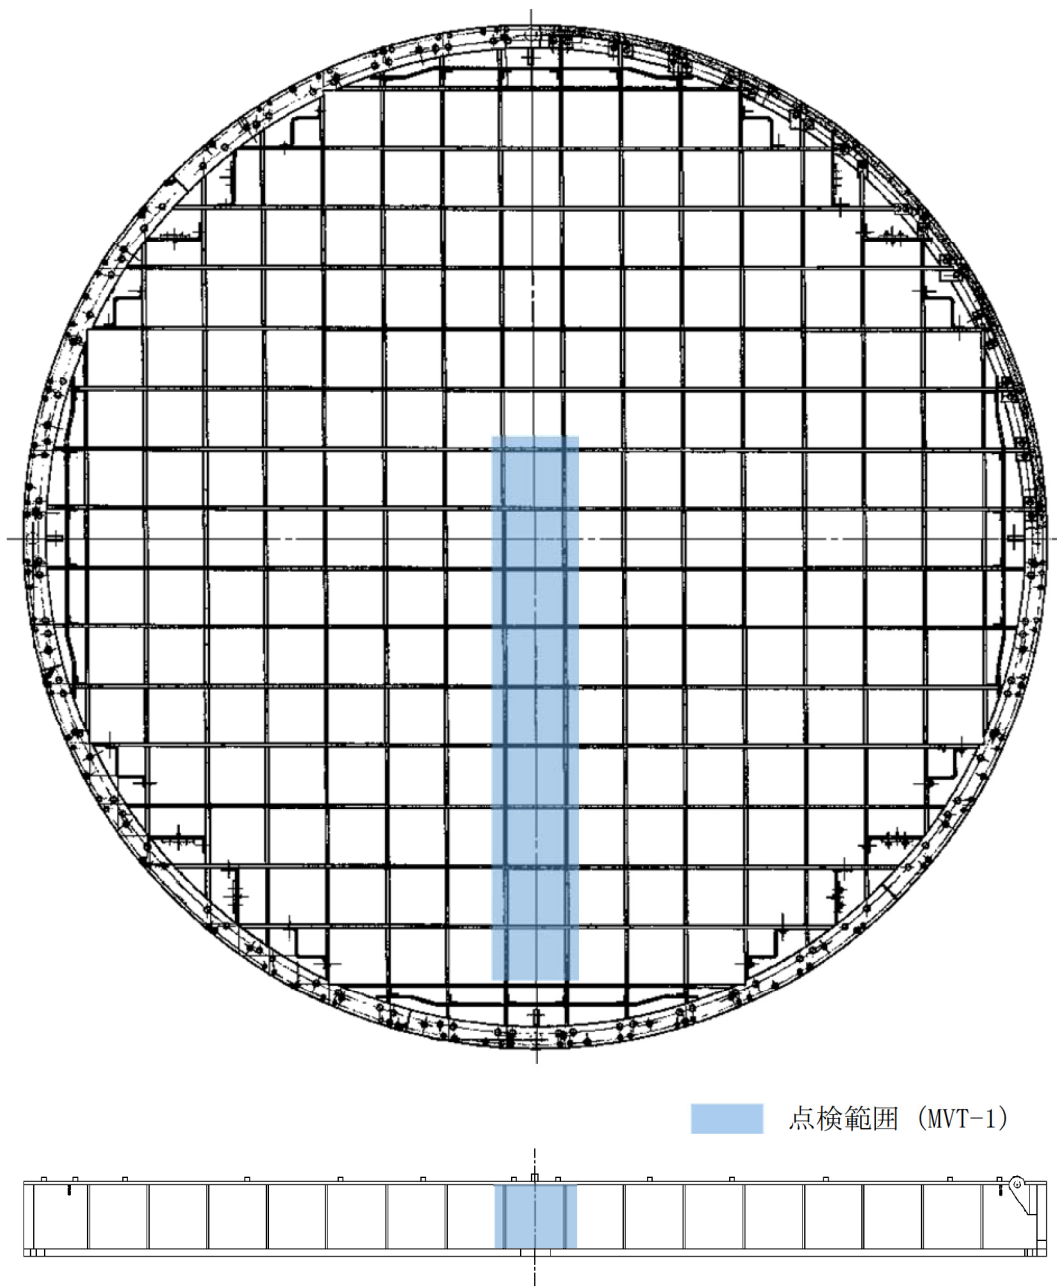
图 2 上部格子板点検範囲概略图

また，中性子照射量が評価上最も厳しい上部格子板のグリッドプレートについては，長期保守管理方針に基づき，第25回定期検査時（2015年）に水中テレビカメラによる目視点検（MVT-1）を実施し，有意な欠陥は確認されていない（図2参照）。今後は，表4の維持規格に基づく点検に加え，点検計画に基づき定期的（10年\*7）に目視点検（MVT-1）を実施し健全性を確認することとしている。

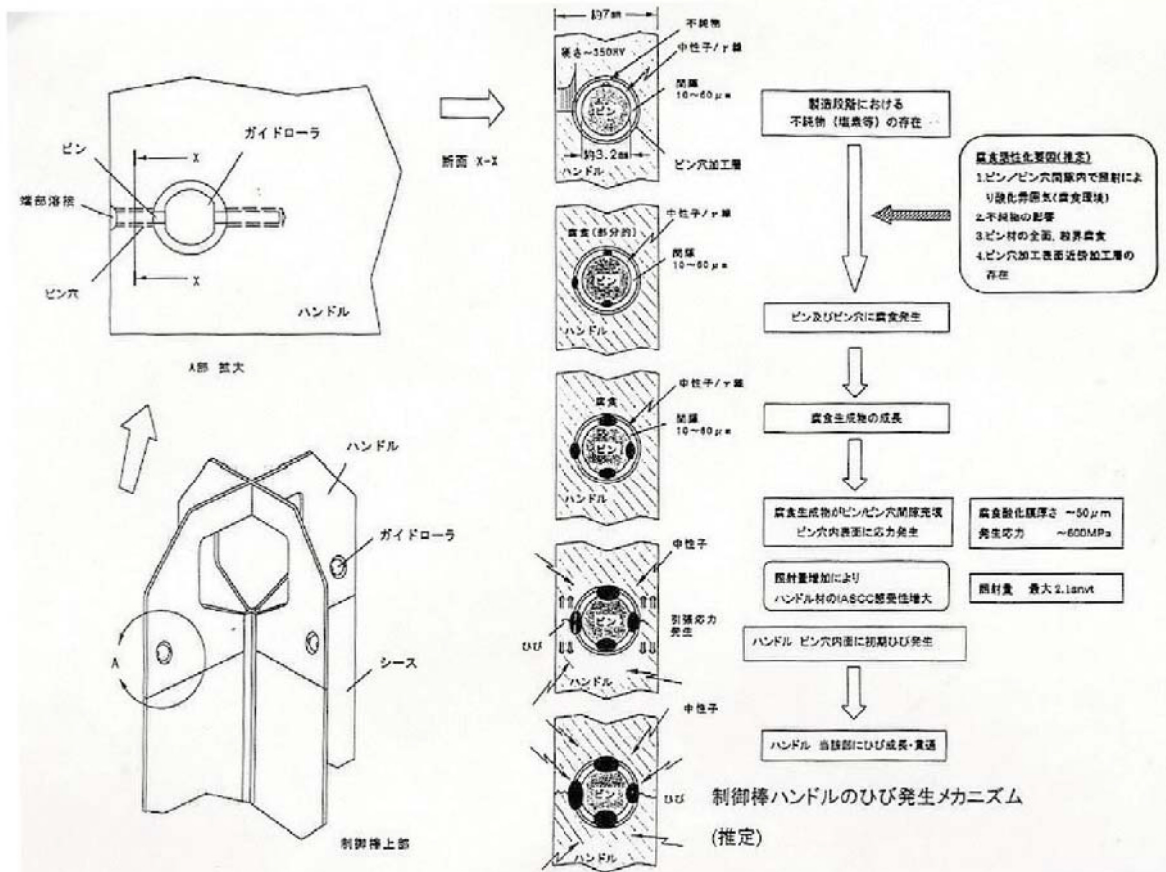
図 1 A 社製制御棒上部ハンドル部のひび (原電ホームページ プレス資料)

なお、東海第二において、第17回定期検査時（1999年）にA社製制御棒上部ハンドルローラ近傍に製造時の残存不純物と照射量蓄積の相乗効果により、照射誘起型応力腐食割れと推定されるひびが発見された。この制御棒は、出力調整のため運転中炉心に挿入されていたため比較的高い中性子照射量となっていた。このため、ひびが発見された制御棒及び同じ製造履歴のA社製制御棒25本について、不純物が残留している恐れのないB社製制御棒と取替を実施した。その後、B社製制御棒は上部ハンドルガイドローラ穴に

- ひびが発見された制御棒及び同じ製造履歴の A 社製制御棒合計 25 本は, 前回第 16 回定期検査時に取り付けたものであり, 上部ハンドル部材質は SUS304 である。
- これら 25 本のうち, ひびが確認された制御棒 13 本は運転中に挿入されていた実績があり中性子照射量が約  $1.3 \sim 2.1 \times 10^{25} \text{ n/m}^2$  と高く, SUS304 のしきい照射量  $5 \times 10^{24} \text{ n/m}^2$  を超えていた。ひびが確認されなかった残りの 12 本の中性子照射量は, 約  $0.3 \sim 1.3 \times 10^{25} \text{ n/m}^2$  と比較的低い値であった。
- ひびが発見された制御棒及び同じ製造履歴の A 社製制御棒合計 25 本は, 不純物が残留している恐れのない B 社製制御棒と取替を実施した。

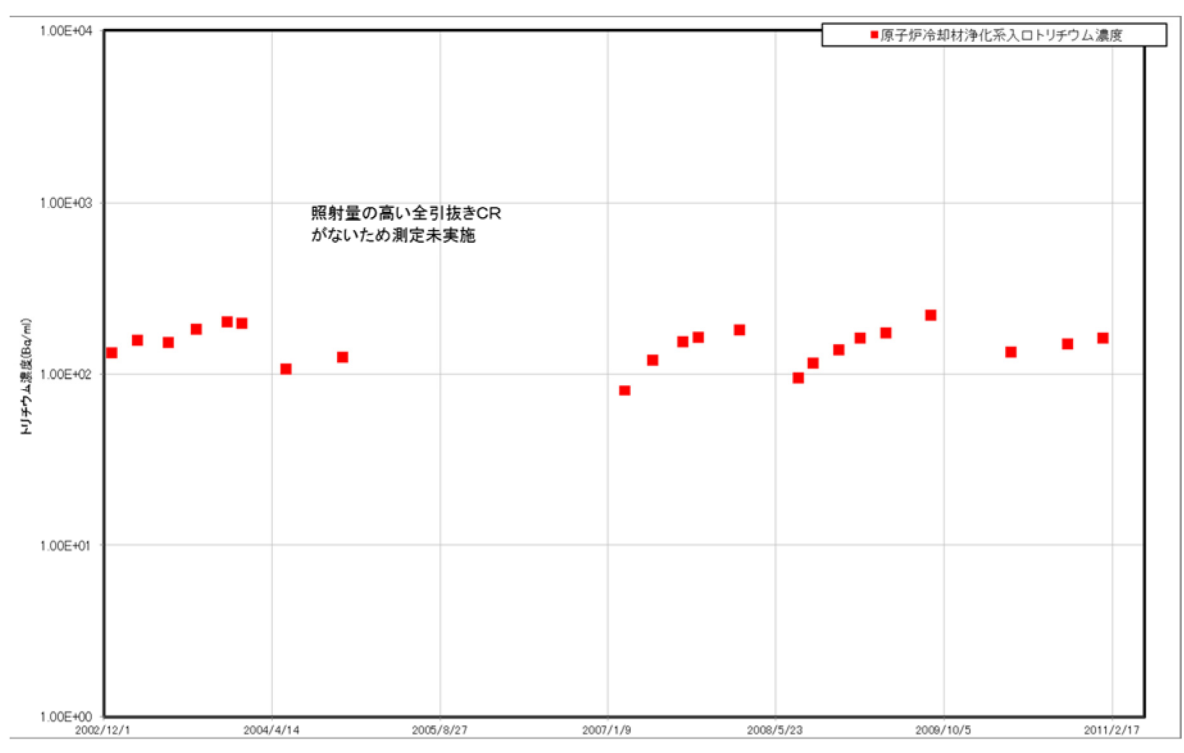
トリチウム濃度の急上昇はなく，制御材被覆管に照射誘起型応力腐食割れによるボロン・カーバイドの流出は生じていないと評価する。
