炉心領域の溶接部の超音波探傷試験で確認された要記録エコーについて

原子炉圧力容器点検工事 要記録シート

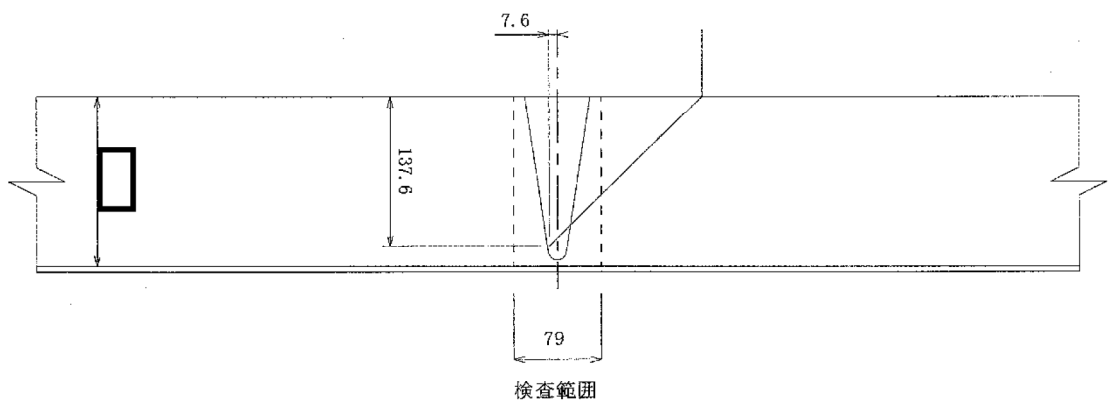
溶接線直交方向断面のエコー位置

今回の試験結果から融合不良として報告しているが5項に記載のとおり、要記録エコーについて確認の結果、**得られた波形から**類推し整理したものであり、UTによって融合不良と断定したものではない。

また、検出された要記録エコーは製造時から存在するものと考えられるが、製造時のRTでは検出されない程小さく、UTの判定基準を満足しており、評価不要欠陥寸法内にあることを確認していることから、進展性がなく割れ等の有害な欠陥でないことを確認している。
