東海第二発電所 審査資料	
資料番号	TKK 補-III-3 改4
提出年月日	平成30年4月12日

東海第二発電所 劣化状況評価  
(照射誘起型応力腐食割れ)

補足説明資料

日本原子力発電株式会社

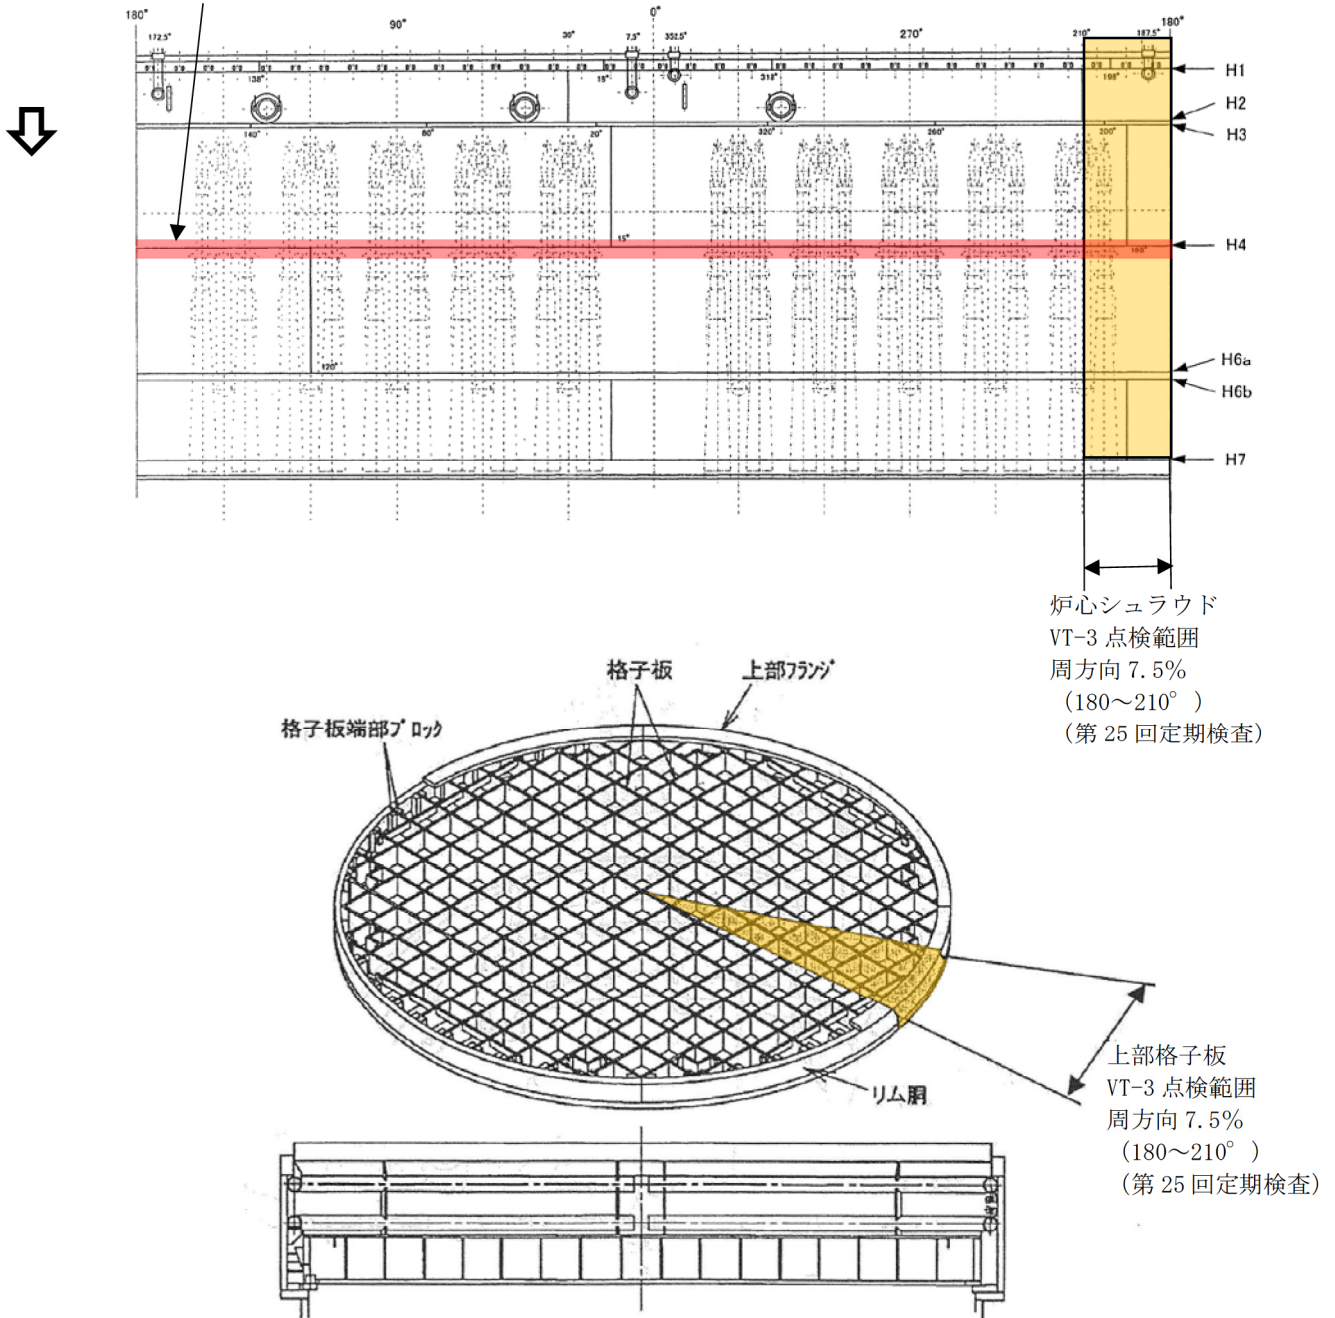
図 1 維持規格に基づく点検範囲概略図

炉内構造物（炉心シュラウド，上部格子板）については，維持規格に基づき定期的に水中テレビカメラによる目視点検を実施しており，有意な欠陥は確認されていない。維持規格に基づく点検内容を表4に，点検範囲の概略図を図1に示す。

炉心シュラウド周溶接継手 H4 MVT-1 点検範囲

内面：全長の 100% (第 24 回定期検査)

外面：全長の 100% (第 25 回定期検査) ジェットポンプを取り外して点検

炉心シュラウドの周溶接継手 H4 外面については，表4の維持規格に基づく点検に加え，「(1)健全性評価 ④ 炉内構造物のうち，炉心シュラウド及び上部格子板の耐震安全性評価」で述べたとおり，地震時に不安定破壊に至ることがないように4定期検査毎に目視点検（MVT-1）を実施し健全性を確認することとしている。

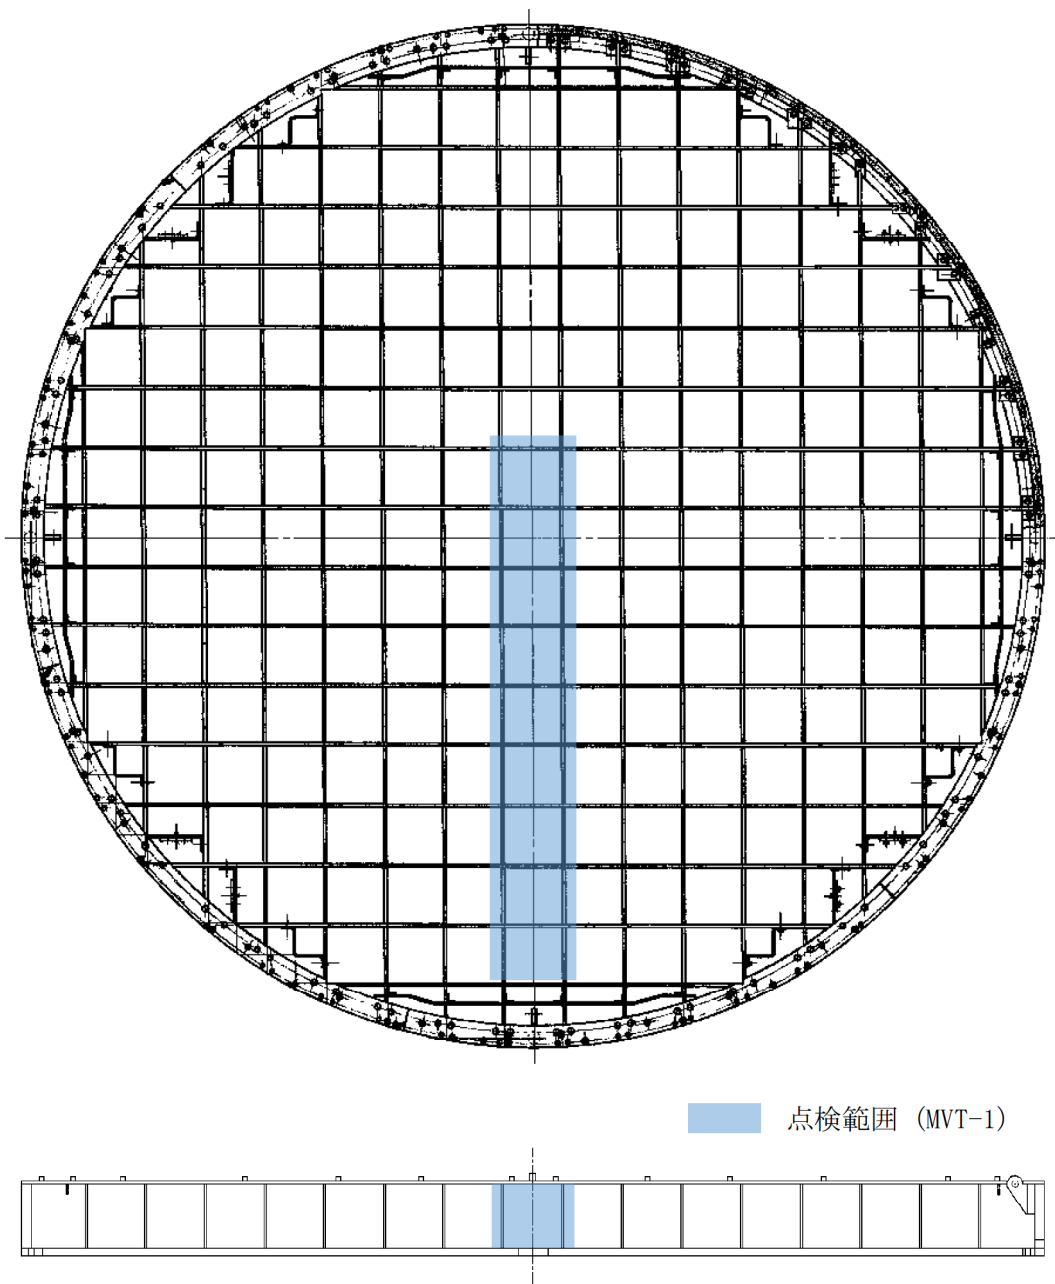
图 2 上部格子板点検範圍概略图

また，中性子照射量が評価上最も厳しい上部格子板のグリッドプレートについては，長期保守管理方針に基づき，第25回定期検査時（2015年）に水中テレビカメラによる目視点検（MVT-1）を実施し，有意な欠陥は確認されていない（図2参照）。今後は，表4の維持規格に基づく点検に加え，点検計画に基づき定期的（10年\*7）に目視点検（MVT-1）を実施し健全性を確認することとしている。

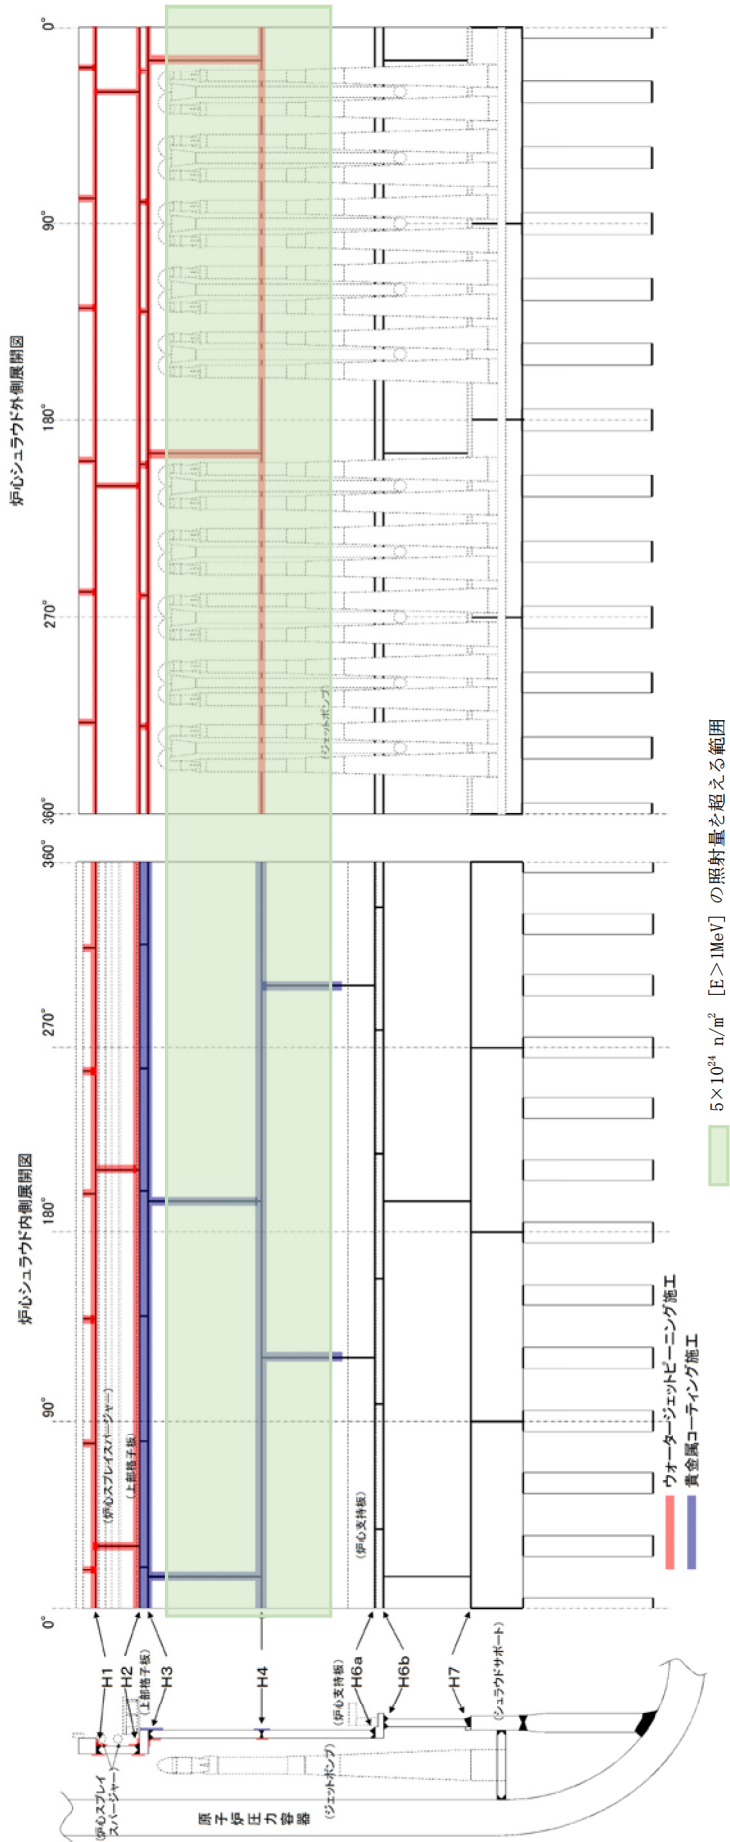
図3 炉心シュラウド 応力・環境改善箇所概要図 (1999 年第 17 回定期検査)

注) 干渉物により溶接継手全長の施工が不可となった箇所と、施工できた範囲は以下のとおり。

ウオータージェットピーニング：H1 内面約 90%，H2 内面約 90%，V2 内面約 40%， 貴金属コーティング：V5 内面約 65%

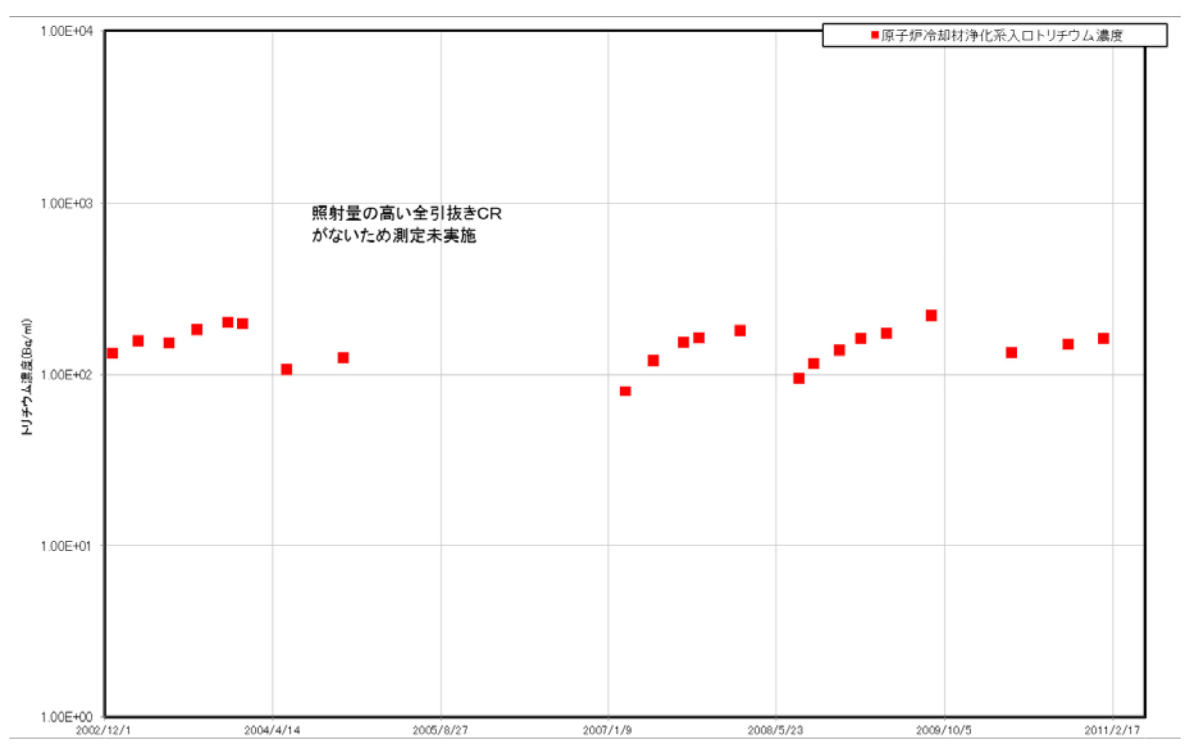
トリチウム濃度の急上昇はなく、制御材被覆管に照射誘起型応力腐食割れによるボロン・カーバイドの流出は生じていないと評価する。
