東海第二発電所 審査資料	
資料番号	TKK補-II-1 改12
提出年月日	平成30年4月26日

東海第二発電所 特別点検
(原子炉压力容器)

補足説明資料

日本原子力発電株式会社

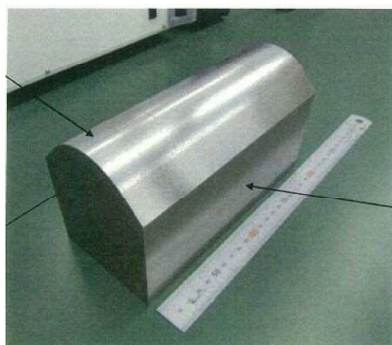
図1 2013年度 給水ノズルコーナー部ECT試験体

2013年度は低合金鋼（磁性体）へのECT適用について確認するため、図1の試験体に付与した人工欠陥（深さ0.5mm, 1.0mm, 2.0mm）が全て検出可能であることを確認した。

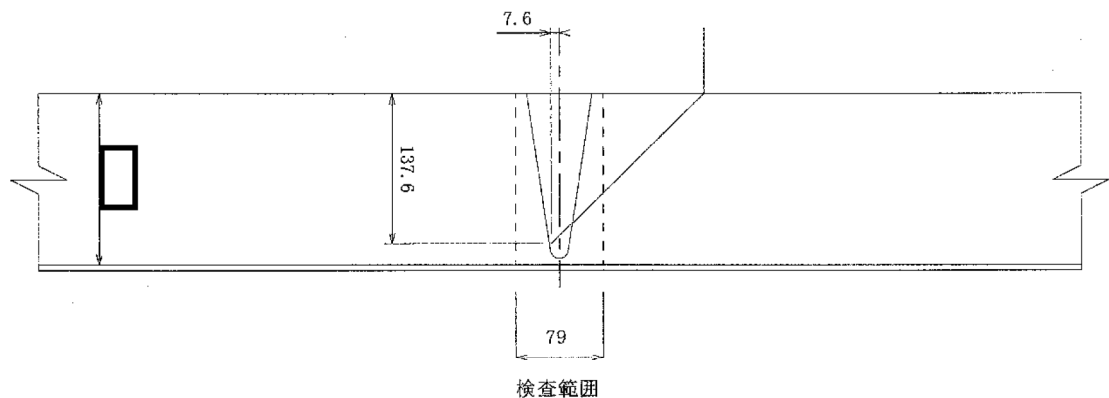
周方向溶接線 RPV-A-C6（縦溶接線 L19 ～ L20 間）

探傷：斜角 45°，溶接線に対し直交方向

溶接線直交方向断面のエコー位置

① 製造時 UT において検出されている指示エコー (C6 #1, 2)

割れに伴う端部エコーは確認されておらず、反射源は溶接線に内在しており、製造時 UT と比較しても指示エコー高さに大きな違いはない。なお、ISI では点検実績のない部位である。
