東海第二発電所 審査資料

資料番号 TKK審-16 改0

# 東海第二発電所 運転期間延長認可申請 (照射誘起型応力腐食割れ)

平成30年5月10日

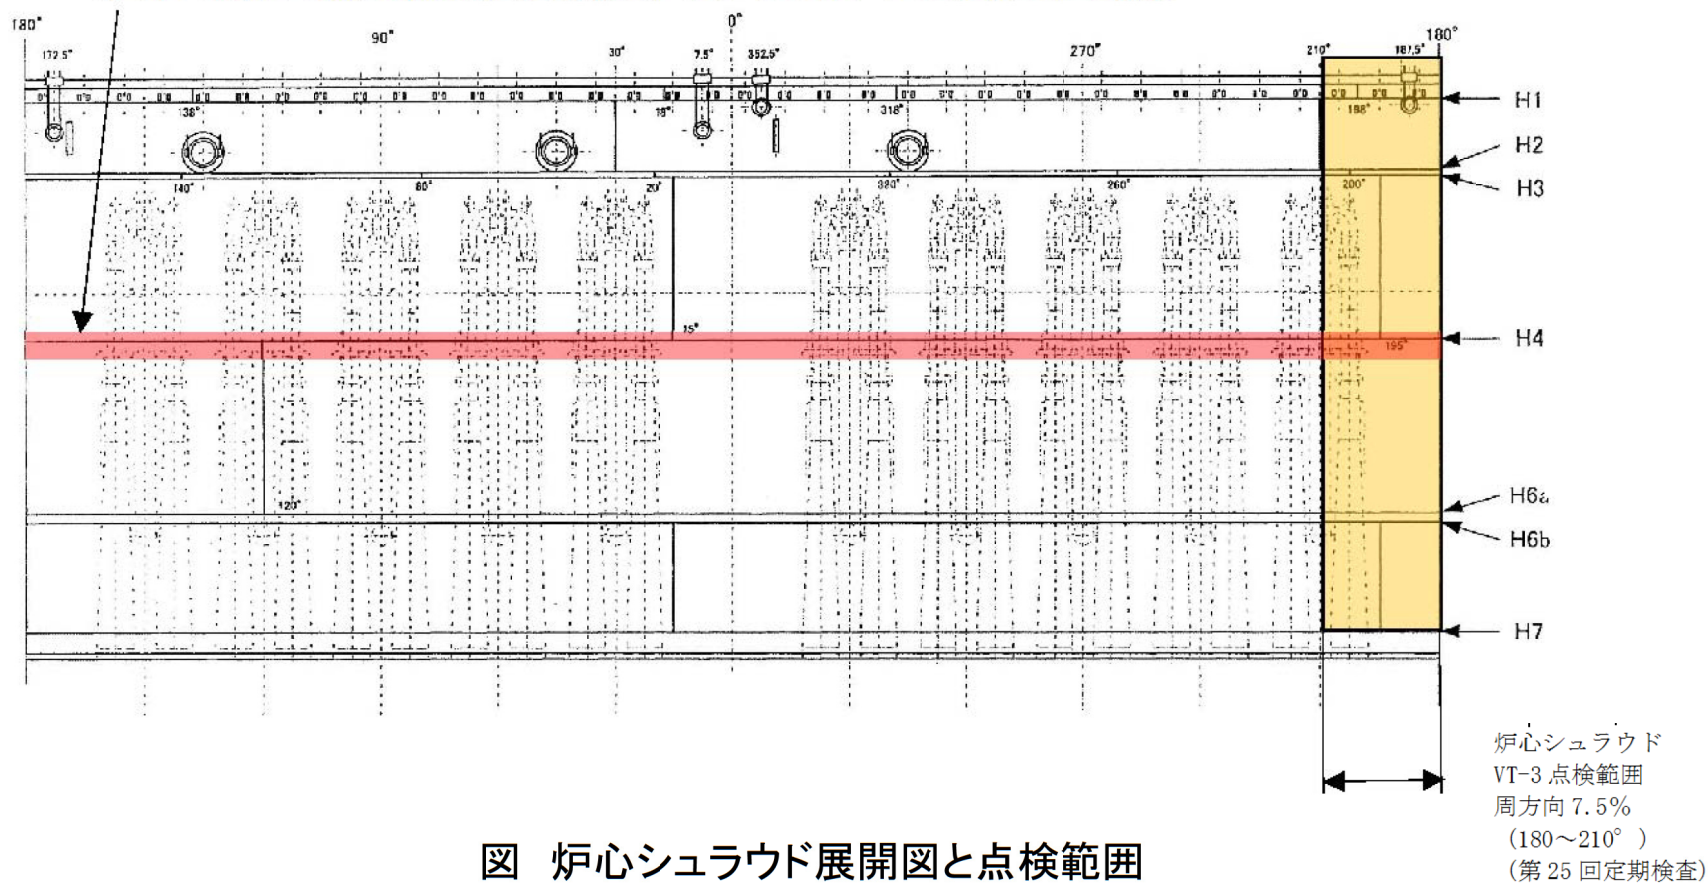
図 炉心シュラウド展開図と点検範囲

点検対象		点検方法	点検頻度	至近の点検実績	点検結果
炉心シュラウド 周溶接継手H4	内面	MVT-1	運転時間で5~15年	第24回定期検査 (2009年)	良(検査の判定基準を満足)
	外面	MVT-1	運転時間で5~15年	第25回定期検査 (2015年)	良(検査の判定基準を満足)
炉心シュラウド		VT-3	10年	第25回定期検査 (2015年)	良(検査の判定基準を満足)

炉心シュラウド周溶接継手 H4 MVT-1 点検範囲

内面：全長の 100% (第 24 回定期検査)

外面：全長の 100% (第 25 回定期検査) ジェットポンプを取り外して点検

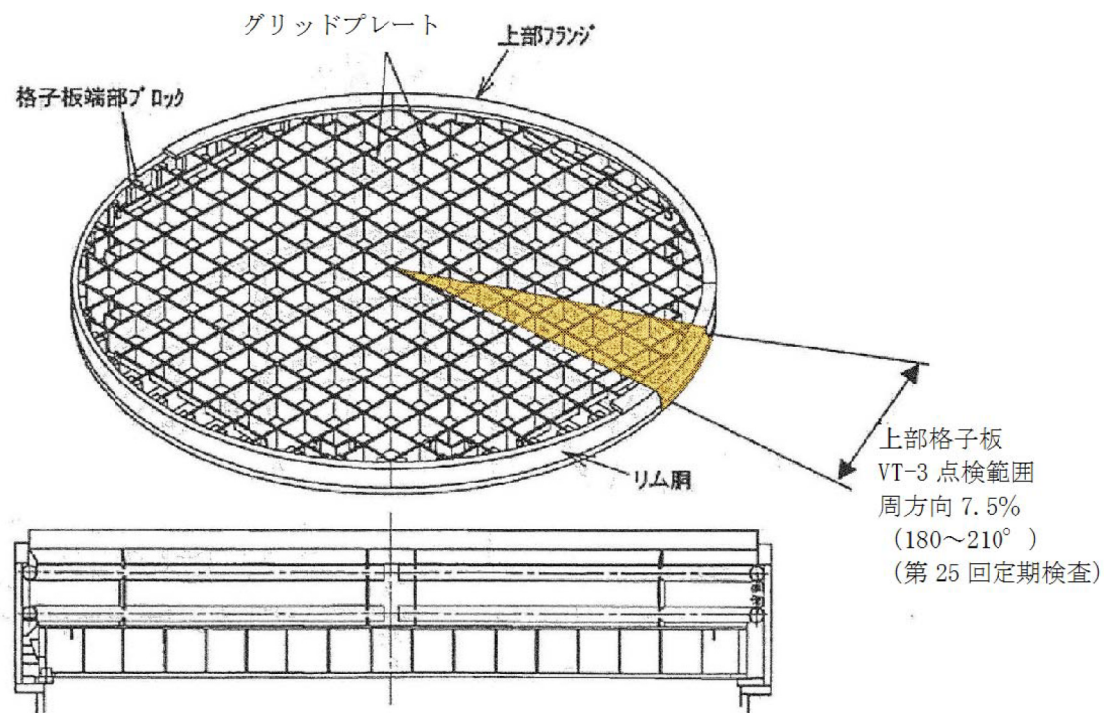
図1 上部格子板と点検範囲(VT-3)

点検対象	点検方法	点検頻度	至近の点検実績	点検結果
上部格子板*5	VT-3	10年	第25回定期検査 (2015年)	良(検査の判定基準を満足)

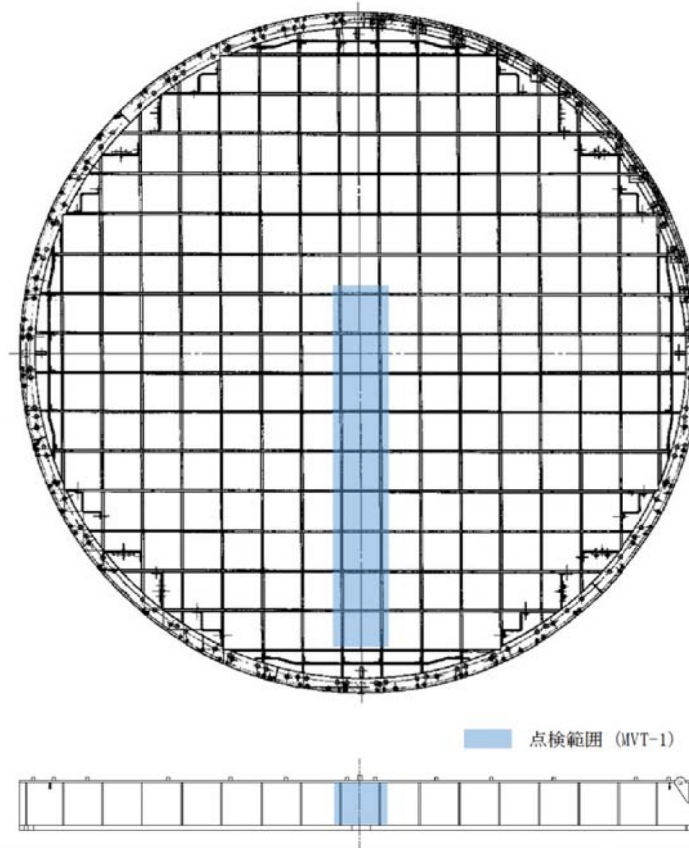
図2 上部格子板と点検範囲(MVT-1)

点検対象	点検方法	点検頻度	至近の点検実績	点検結果
上部格子板 グリッドプレート	MVT-1	10年	第25回定期検査 (2015年)	良(検査の判定基準を満足)

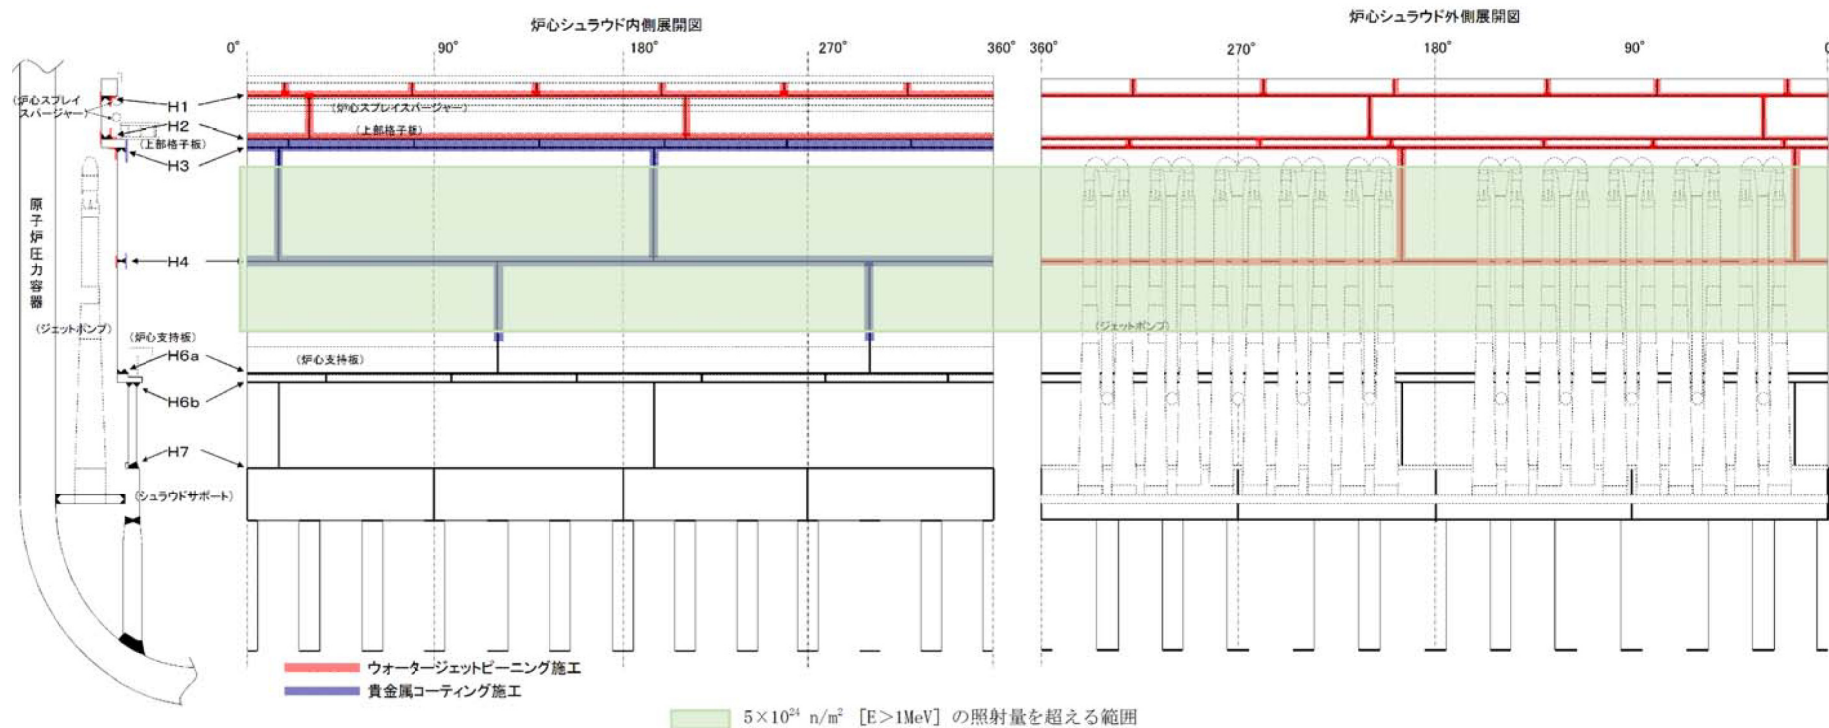
図 炉心シュラウド 応力・環境改善箇所概要図(1999年第17回定期検査)

注) 干渉物により溶接継手全長の施工が不可となった箇所と、施工できた範囲は以下のとおり。

ウォータージェットピーニング : H1 内面約 90%, H2 内面約 90%, V2 内面約 40%, 貴金属コーティング : V5 内面約 65%

発生因子	炉心シュラウド	上部格子板
応力	➤ ウォータージェットピーニング施工による溶接残留応力の改善(1999年)	—
材料	➤ 低炭素ステンレス鋼SUS304Lを使用	—
環境	➤ 水素注入による腐食電位の低減(1996年～) ➤ 貴金属コーティング施工による腐食環境の改善(1999年)	➤ 水素注入による腐食電位の低減(1996年～)
