東海第二発電所 審査資料

資料番号	TKK 審-13 改1
提出年月日	平成30年5月17日

# 東海第二発電所 特別点検

(原子炉压力容器:炉心領域の母材及び溶接部)

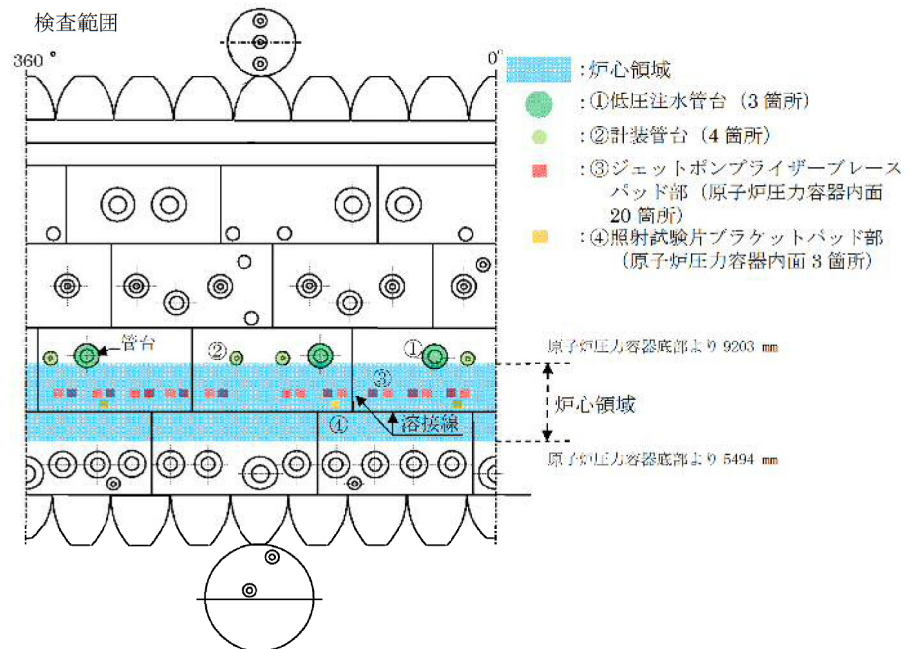
- 建設時にRPVの母材に対し垂直UT，溶接線に対し垂直及び斜角UTを実施し有意な欠陥が無いことを確認しており，運転開始後は供用期間中検査にて溶接線に対する垂直及び斜角UTを実施している。
- 供用期間中検査では，炉心領域の溶接線の検査について，長手溶接線は全長の10%，周溶接線は全長の5%を検査範囲としている。
- 特別点検では，これまでの供用期間中検査では対象としていない炉心領域に掛かる溶接線に加え，母材まで試験範囲を広げ検査を実施した。
- この点検対象である炉心領域について，燃料有効長の範囲としてUTを実施したが，RPV底部からの燃料有効長頂部（以下，「TAF」という。）の位置について，本来とは異なる値である9152 mmとして点検を行った。

このため，正しいTAFの位置である9203 mmまでのUTを追加で実施することとした。また，実際の探傷においてはこの範囲に対して十分に余裕をもった範囲の探傷を行うこととし，自動UT装置の動作限界を考慮し対象範囲を設定した。炉心領域周辺の構造不連続部である管台（低圧注水管台，計装管台）は，管台毎に手動UTにて全範囲を対象とした。

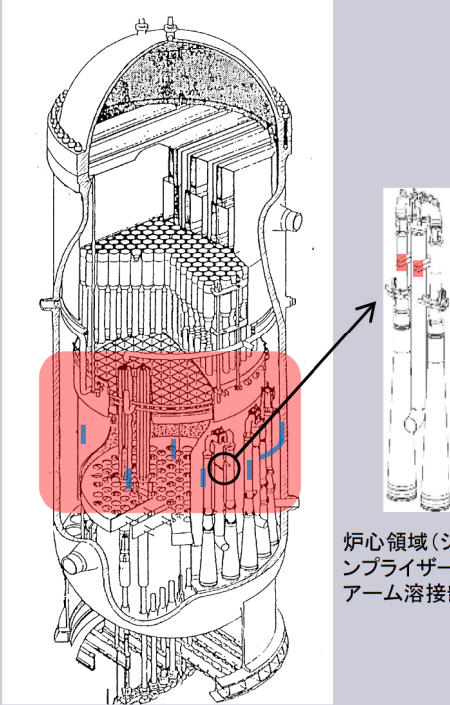
<p>炉心領域(ジェットポンプライザーブレードアーム溶接部含む)</p> <p>■ : 特別点検 — : 通常の点検</p>
