東海第二発電所 審査資料	
資料番号	TKK 補-III-3 改6
提出年月日	平成30年5月17日

東海第二発電所 劣化状況評価  
(照射誘起型応力腐食割れ)

補足説明資料

日本原子力発電株式会社

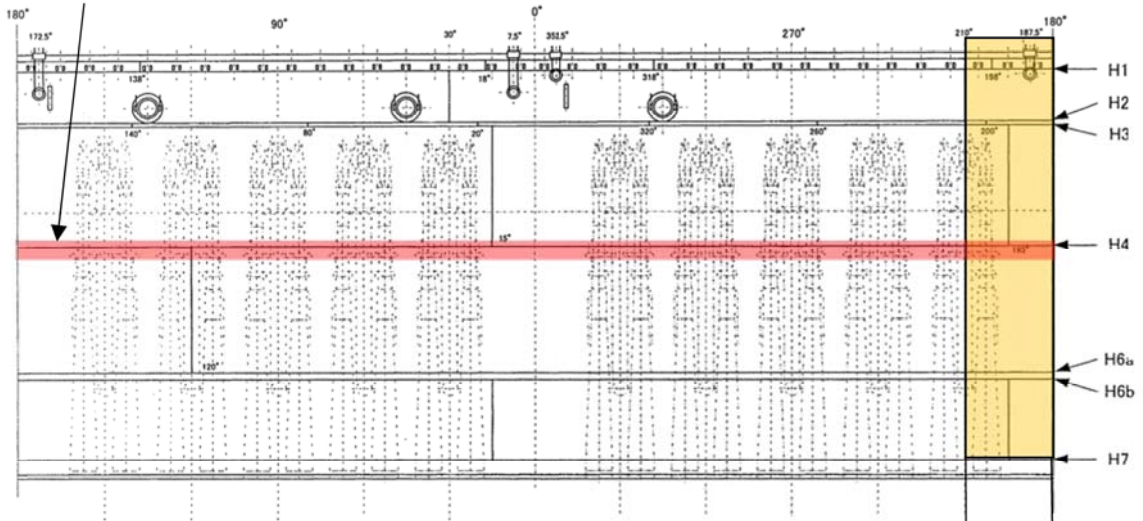
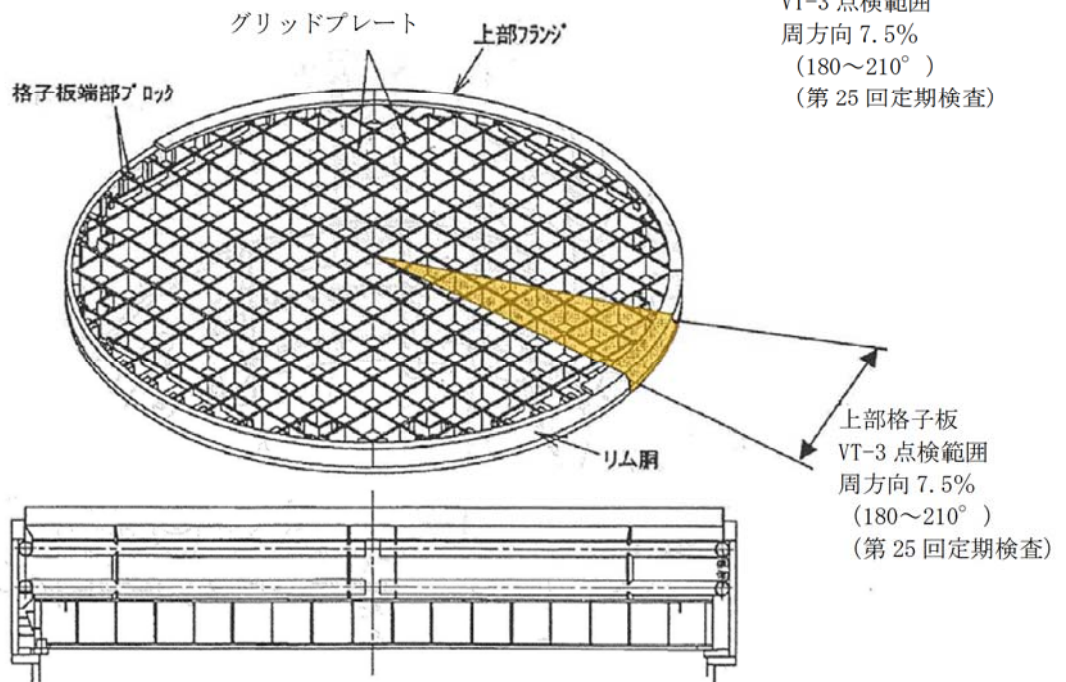
図 1 維持規格に基づく点検範囲概略図

炉内構造物（炉心シュラウド、上部格子板）については、維持規格に基づき定期的に水中テレビカメラによる目視点検を実施しており、有意な欠陥は確認されていない。維持規格に基づく点検内容を表4に、点検範囲の概略図を図1に示す。

炉心シュラウド周溶接継手 H4 MVT-1 点検範囲

内面：全長の 100% (第 24 回定期検査)

外面：全長の 100% (第 25 回定期検査) ジェットポンプを取り外して点検

炉心シュラウド  
VT-3 点検範囲  
周方向 7.5%  
(180~210°)  
(第 25 回定期検査)

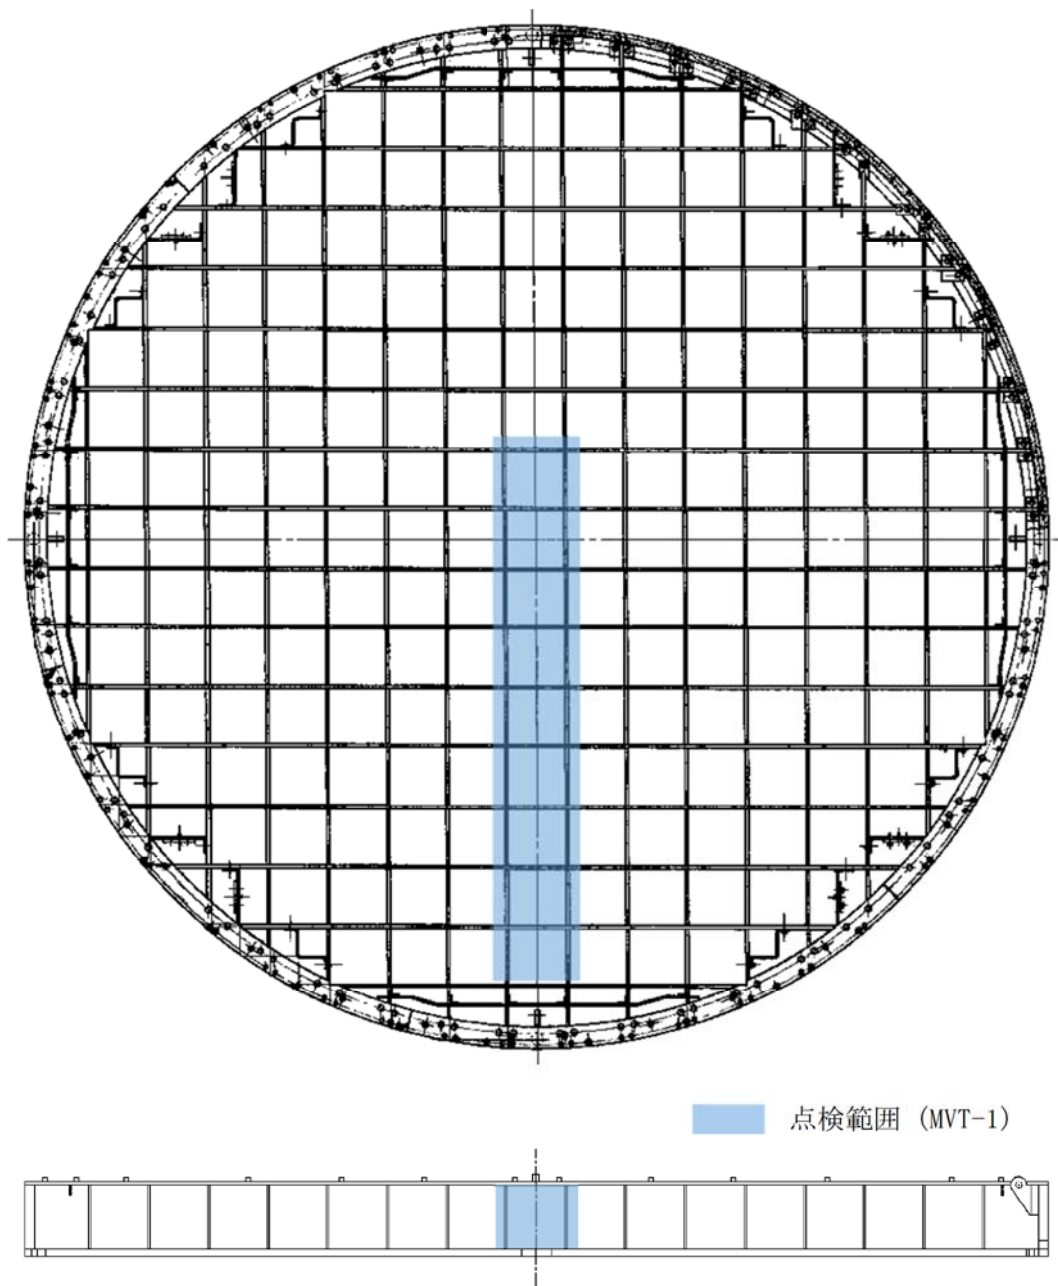
图 2 上部格子板点検範囲概略图

また、中性子照射量が評価上最も厳しい上部格子板のグリッドプレートについては、長期保守管理方針に基づき、第25回定期検査時（2015年）に水中テレビカメラによる目視点検（MVT-1）を実施し、有意な欠陥は確認されていない（図2参照）。今後は、表4の維持規格に基づく点検に加え、保守管理の実施に関する計画に基づく点検計画にしたがって定期的（維持規格 IA-2310 検査間隔に準じて10年）に目視点検（MVT-1）を実施し、健全性を確認することとしている。

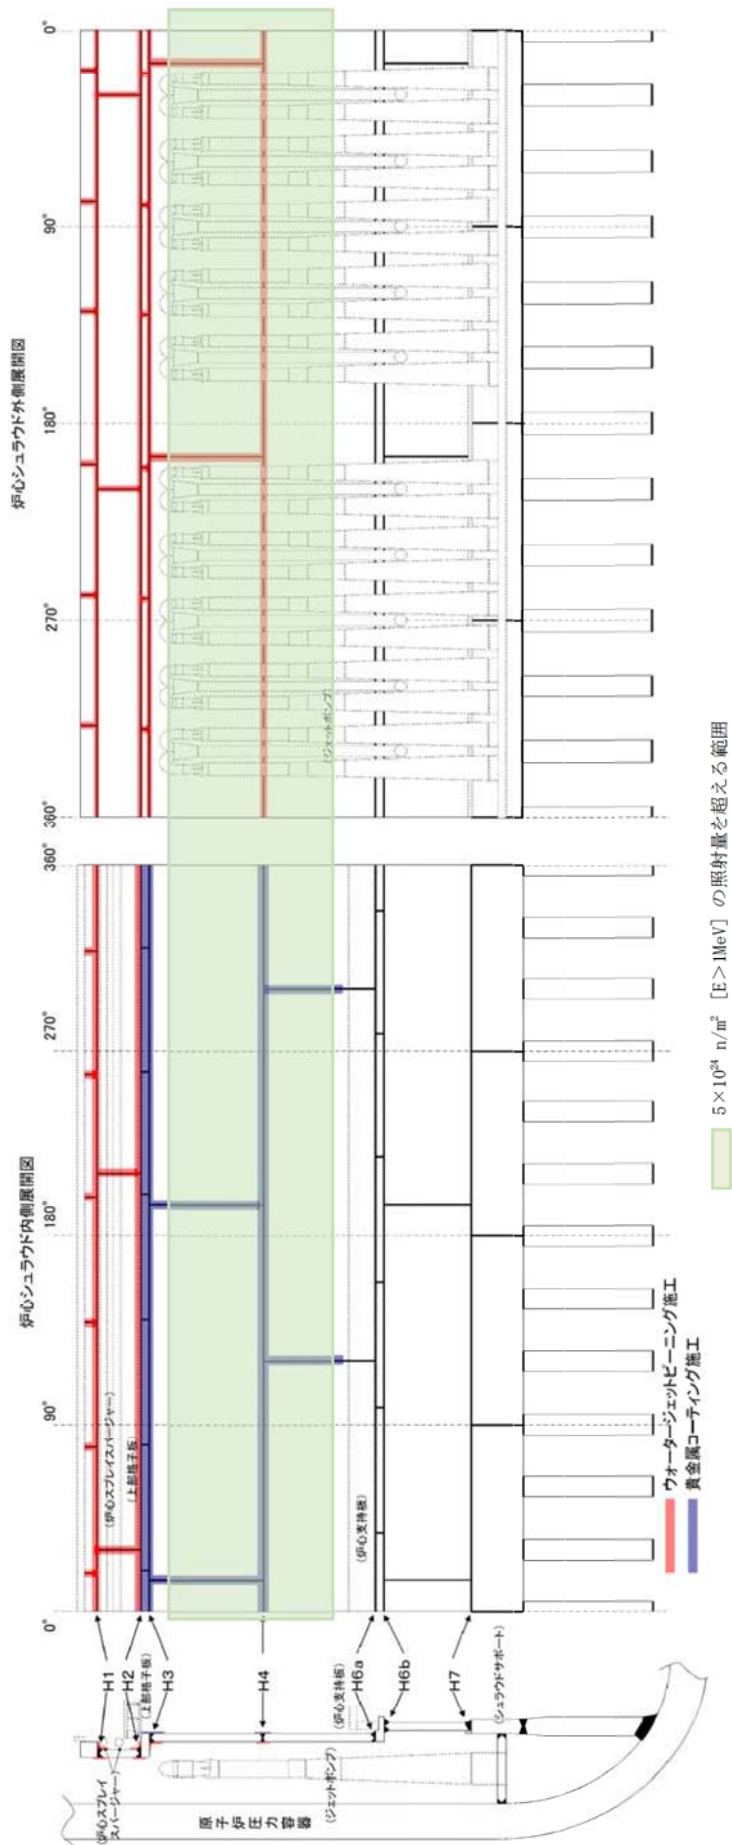
図 3 炉心シュラウド 応力・環境改善箇所概要図 (1999 年第 17 回定期検査)

注) 干渉物により溶接継手全長の施工が不可となった箇所と、施工できた範囲は以下のとおり。  
 ウォータージェットピーニング : H1 内面約 90%, H2 内面約 90%, H4 内面約 90%, H6 内面約 40%, 貴金属コーティング : V5 内面約 65%

発生因子	炉心シュラウド	上部格子板
応力	▶ ウォータージェットピーニング施工による溶接残留応力の改善(1999年)*9	—
材料	▶ 低炭素ステンレス鋼 SUS304L を使用	—
環境	▶ 水素注入による腐食電位の低減(1996年～) ▶ 貴金属コーティング施工による腐食環境の改善(1999年)*10	▶ 水素注入による腐食電位の低減(1996年～)

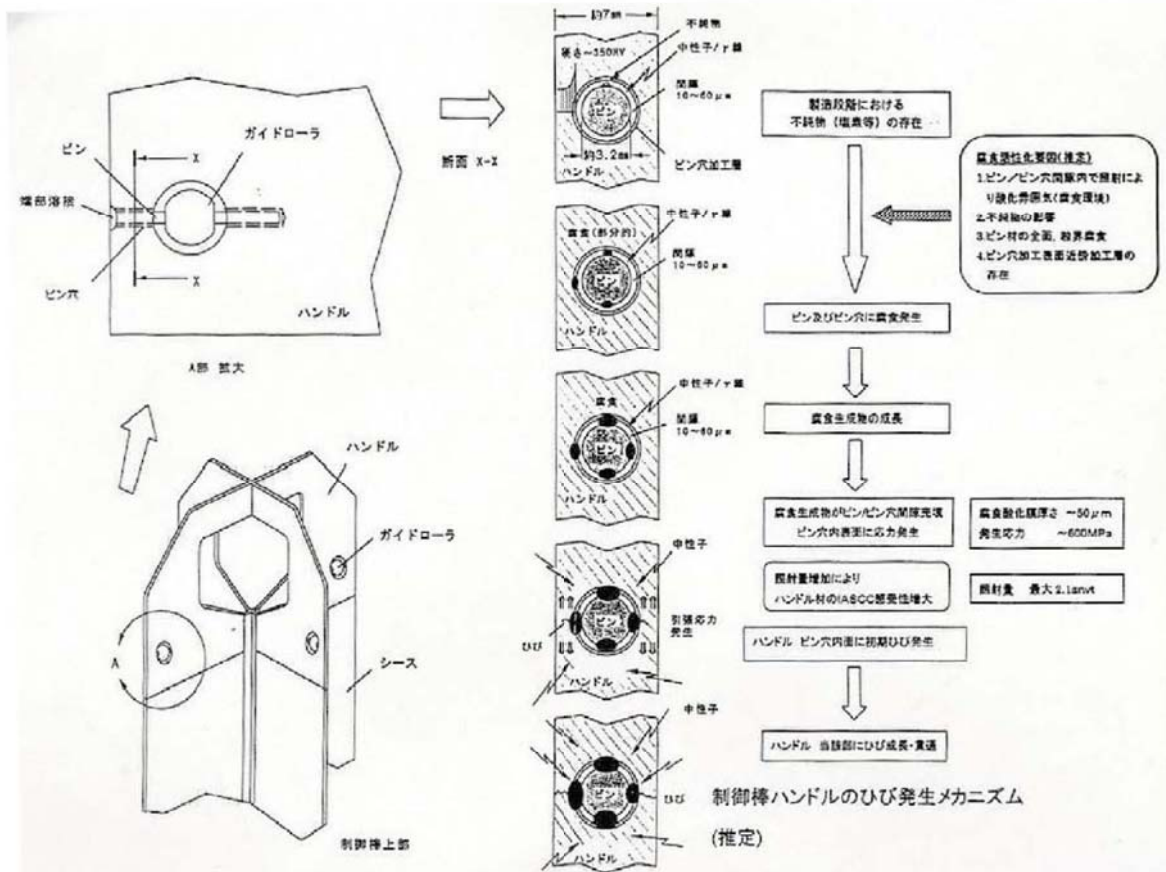
図 1 A 社製制御棒上部ハンドル部のひび (原電ホームページ プレス資料)

なお、東海第二において、第17回定期検査時（1999年）にA社製制御棒上部ハンドルローラ近傍に製造時の残存不純物と照射量蓄積の相乗効果により、照射誘起型応力腐食割れと推定されるひびが発見された。この制御棒は、出力調整のため運転中炉心に挿入されていたため比較的高い中性子照射量となっていた。このため、ひびが発見された制御棒及び同じ製造履歴のA社製制御棒25本について、不純物が残留している恐れのないB社製制御棒と取替を実施した。その後、B社製制御棒は上部ハンドルガイドローラのピ

- ひびが発見された制御棒及び同じ製造履歴の A 社製制御棒合計 25 本は, 前回第 16 回定期検査時に取り付けたものであり, 上部ハンドル部材質は SUS304 である。
- これら 25 本のうち, ひびが確認された制御棒 13 本は運転中に挿入されていた実績があり中性子照射量が約  $1.3 \sim 2.1 \times 10^{25} \text{ n/m}^2$  と高く, SUS304 のしきい照射量  $5 \times 10^{24} \text{ n/m}^2$  を超えていた。ひびが確認されなかった残りの 12 本の中性子照射量は, 約  $0.3 \sim 1.3 \times 10^{25} \text{ n/m}^2$  と比較的低い値であった。
- ひびが発見された制御棒及び同じ製造履歴の A 社製制御棒合計 25 本は, 不純物が残留している恐れのない B 社製制御棒と取替を実施した。
- なお, この上部ハンドル部ガイドローラ部近傍のひびは, 制御棒の機能 (制御棒挿入性) には影響しないと評価している。

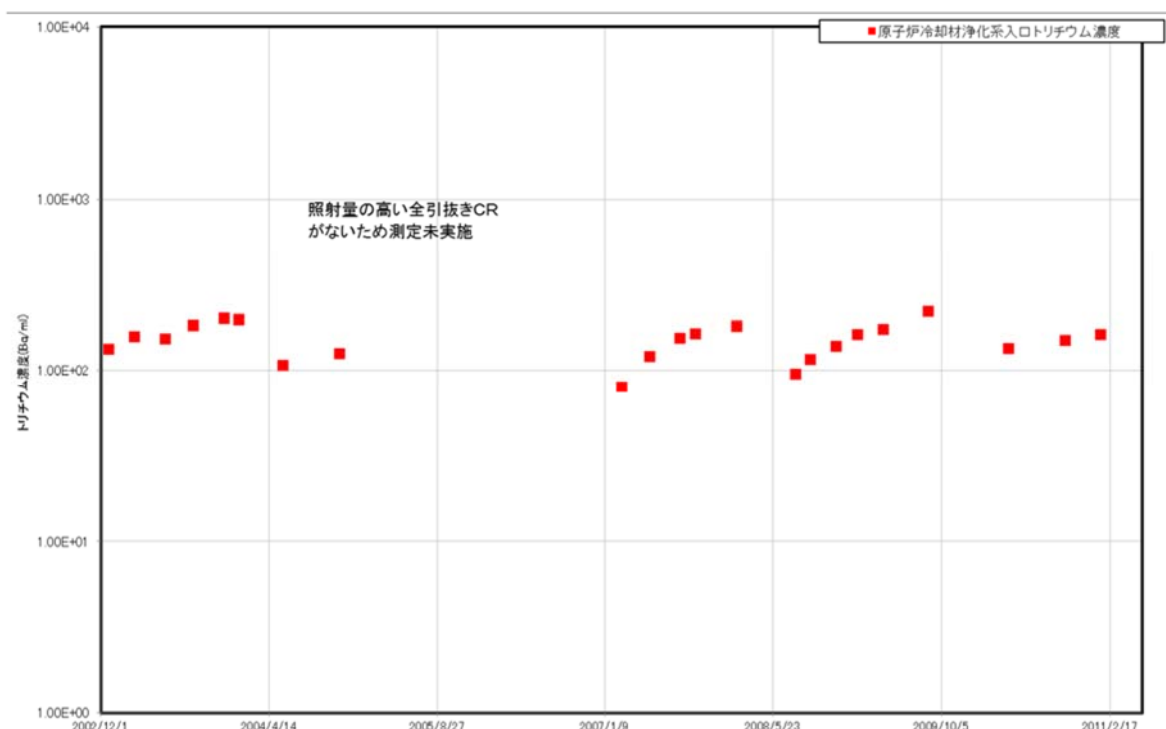
トリチウム濃度の急上昇はなく，制御材被覆管に照射誘起型応力腐食割れによるボロン・カーバイドの流出は生じていないと評価する。
