東海第二発電所 審査資料	
資料番号	TKK補-Ⅲ-3 改19
提出年月日	平成30年8月30日

東海第二発電所 劣化状況評価
(照射誘起型応力腐食割れ)

補足説明資料

平成30年8月30日
日本原子力発電株式会社

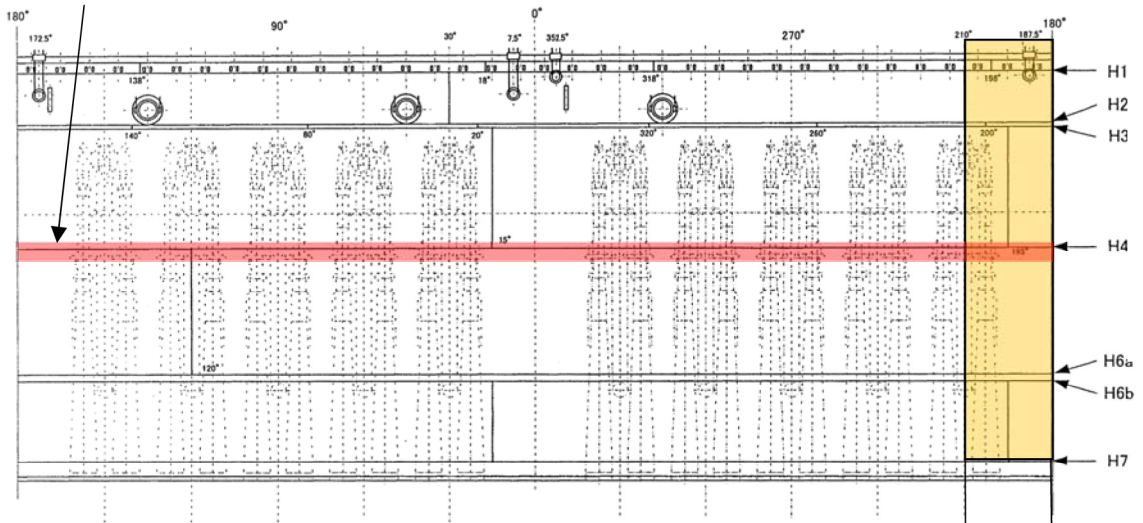
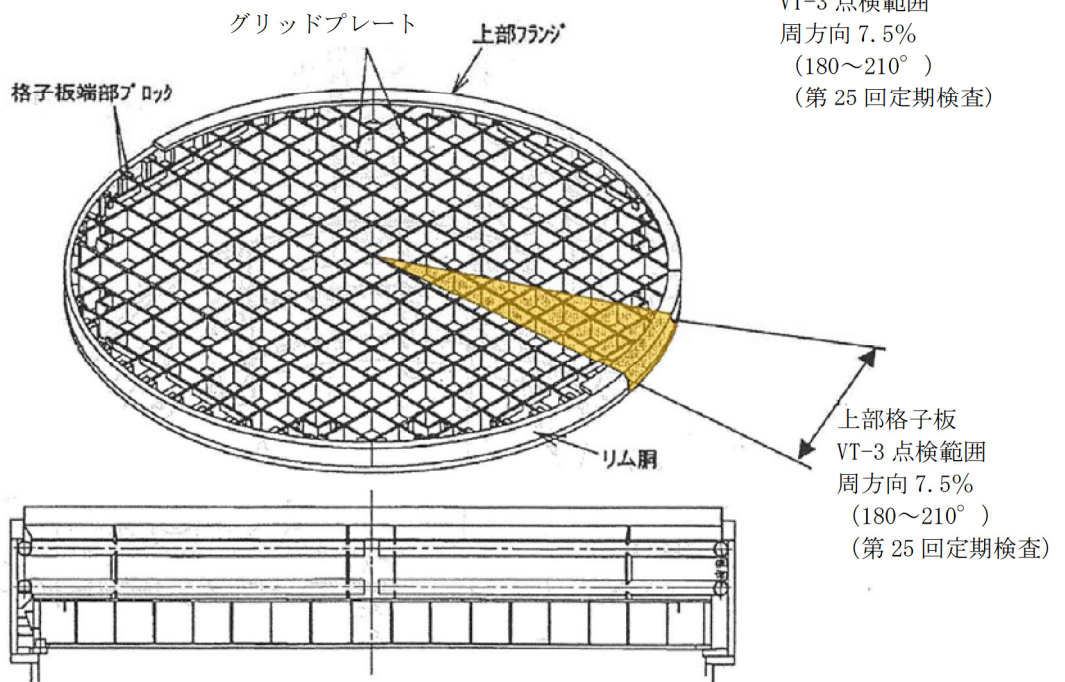
図 2 維持規格に基づく点検範囲概略図

炉内構造物（炉心シュラウド，上部格子板）については，維持規格に基づき定期的に水中テレビカメラによる目視点検を実施しており，有意な欠陥は確認されていない。維持規格に基づく点検内容を表4に，点検範囲の概略図を図2に示す。

炉心シュラウド周溶接継手 H4 MVT-1 点検範囲

内面：全長の 100% (第 24 回定期検査)

外面：全長の 100% (第 25 回定期検査) ジェットポンプを取り外して点検

炉心シュラウド
VT-3 点検範囲
周方向 7.5%
(180~210°)
(第 25 回定期検査)

炉心シュラウドの周溶接継手 H4 内面については，貴金属コーティングによる応力腐食割れに対する予防保全対策を実施しているが，溶接による残留引張応力が存在することを考慮し，表4の維持規格に基づく点検頻度に達しない時期（4定期検査毎）に目視点検（MVT-1）を実施し健全性を確認することとしている。

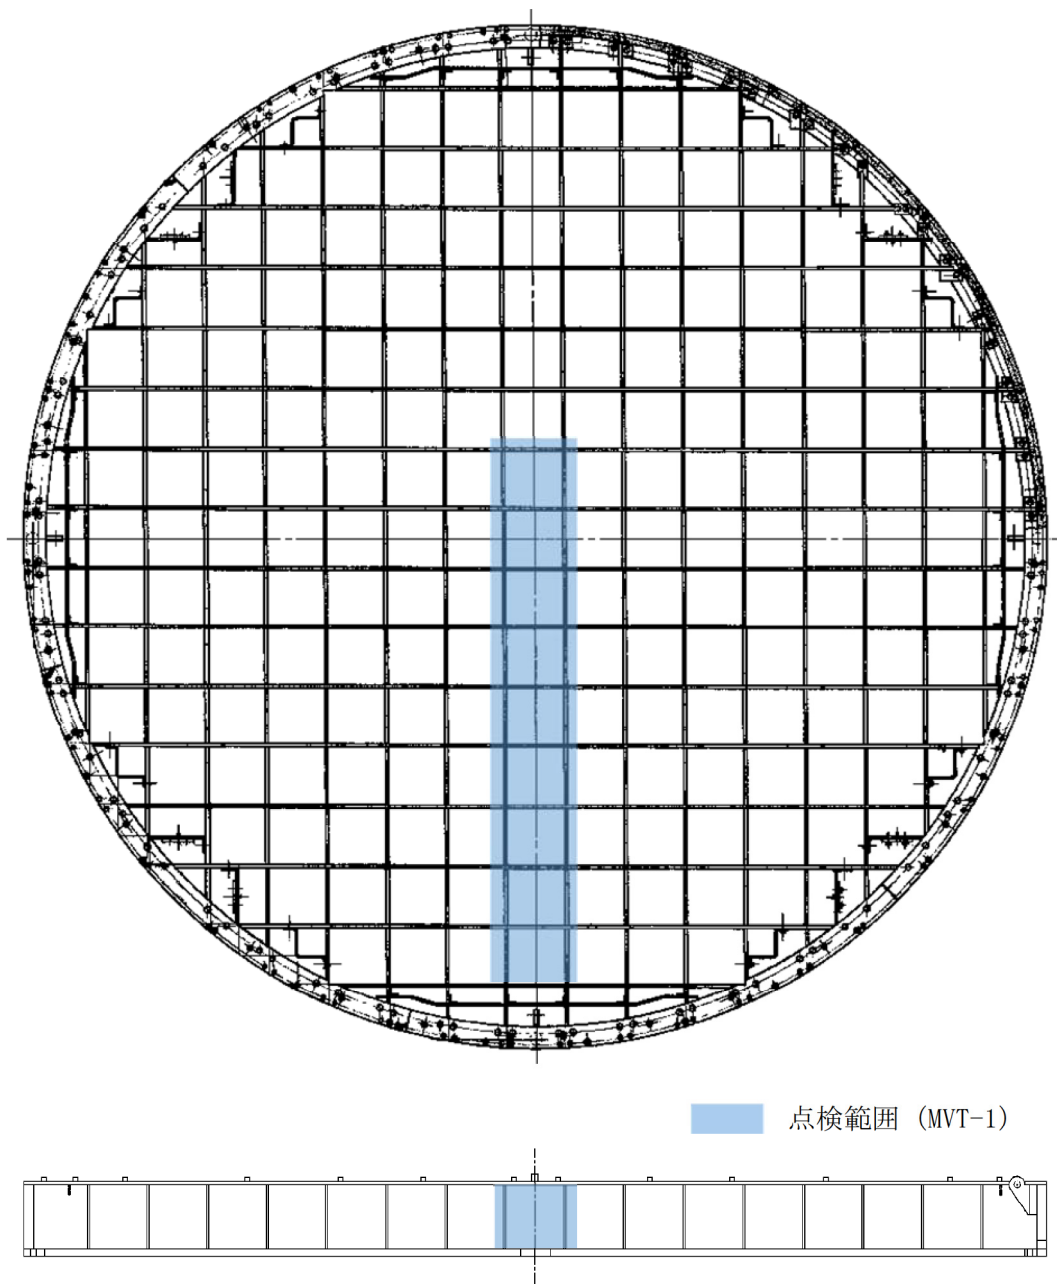
图 3 上部格子板点検範囲概略図

また，中性子照射量が評価上最も厳しい上部格子板のグリッドプレートについては，長期保守管理方針に基づき，第25回定期検査時（2015年）に水中テレビカメラによる目視点検（MVT-1）を実施し，有意な欠陥は確認されていない（図3参照）。今後は，表4の維持規格に基づく点検に加え，保守管理の実施に関する計画に基づく点検計画にしたがって定期的（維持規格 IA-2310 検査間隔に準じて10年）に目視点検（MVT-1）を実施し，健全性を確認することとしている。

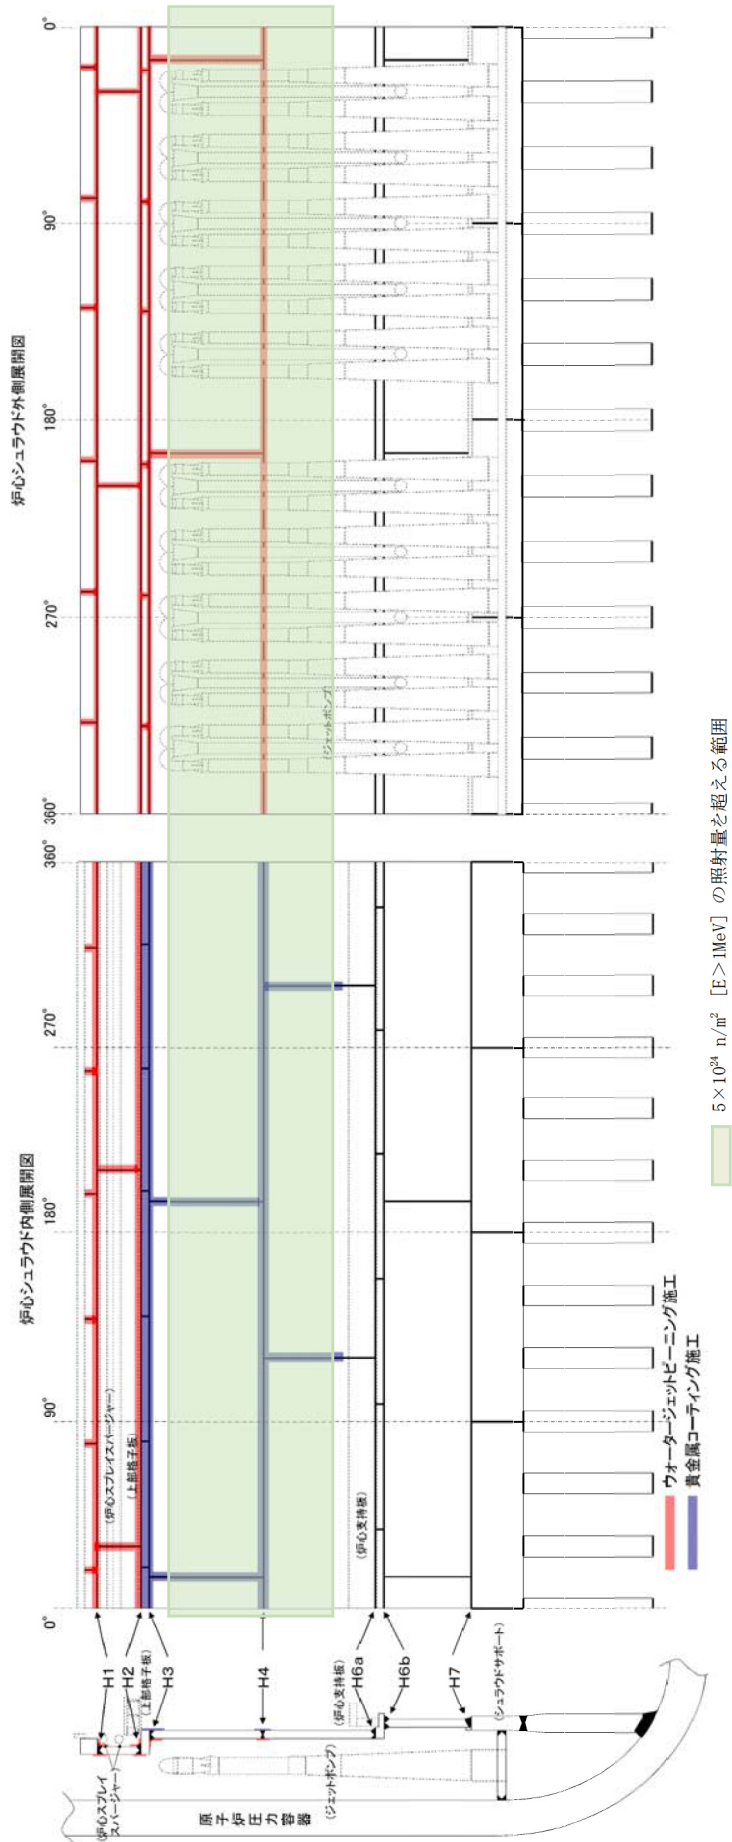
図4 炉心シュラウド 応力・環境改善箇所概要図 (1999年 第17回定期検査)

*9 周溶接継手 H3, H4 外面等 図4 参照

*10 周溶接継手 H3, H4 内面等 図4 参照

注) H4 周溶接継手については、外面のウォータージェットピーニング及び内面の貴金属コーティングとともに、全長の100%を施工した。

なお、ウォータージェットピーニング施工及び貴金属コーティング施工に先立ち、目視点検（MVT-1）を実施し、有意な欠陥のないことを確認している。
