1号機原子炉格納容器上蓋の状況確認について

2019年11月28日

東京電力ホールディングス株式会社

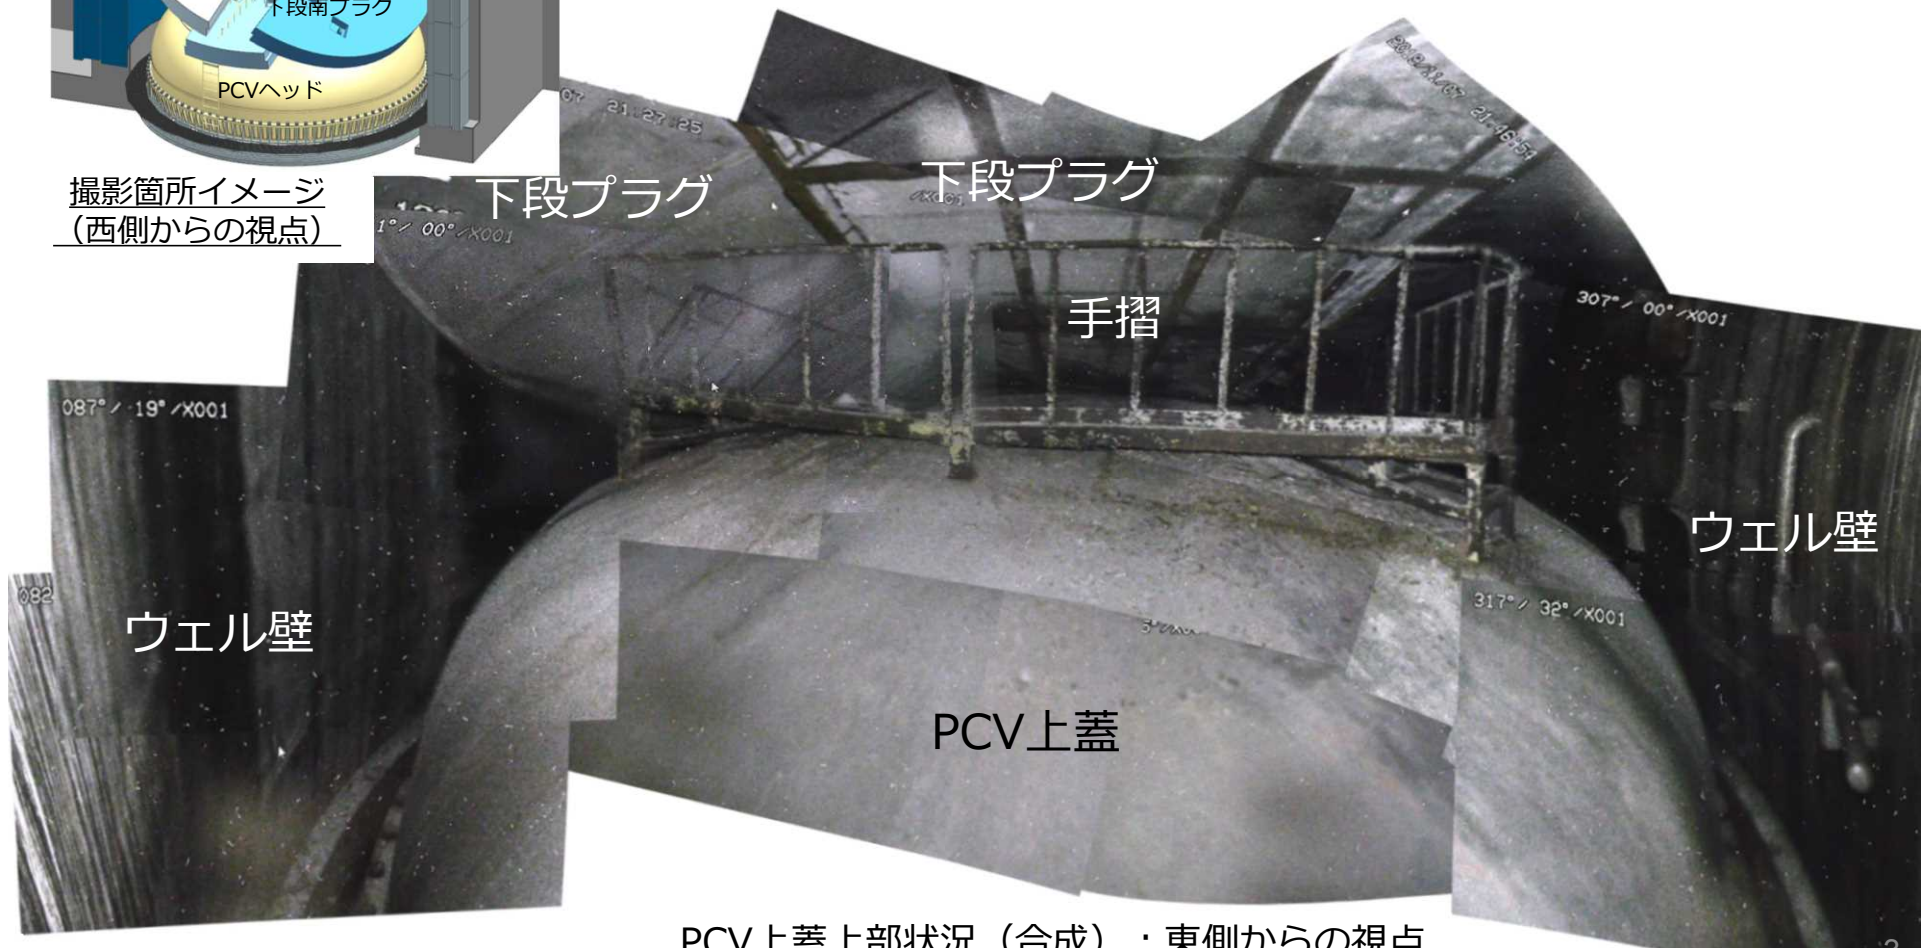
PCV上蓋上部状況（合成）：東側からの視点

- ホース設置時に原子炉キャビティ（ウェル）内の状況について、映像を取得することができた。
- 取得した映像からはPCV上蓋等の著しい損傷は確認されなかった。

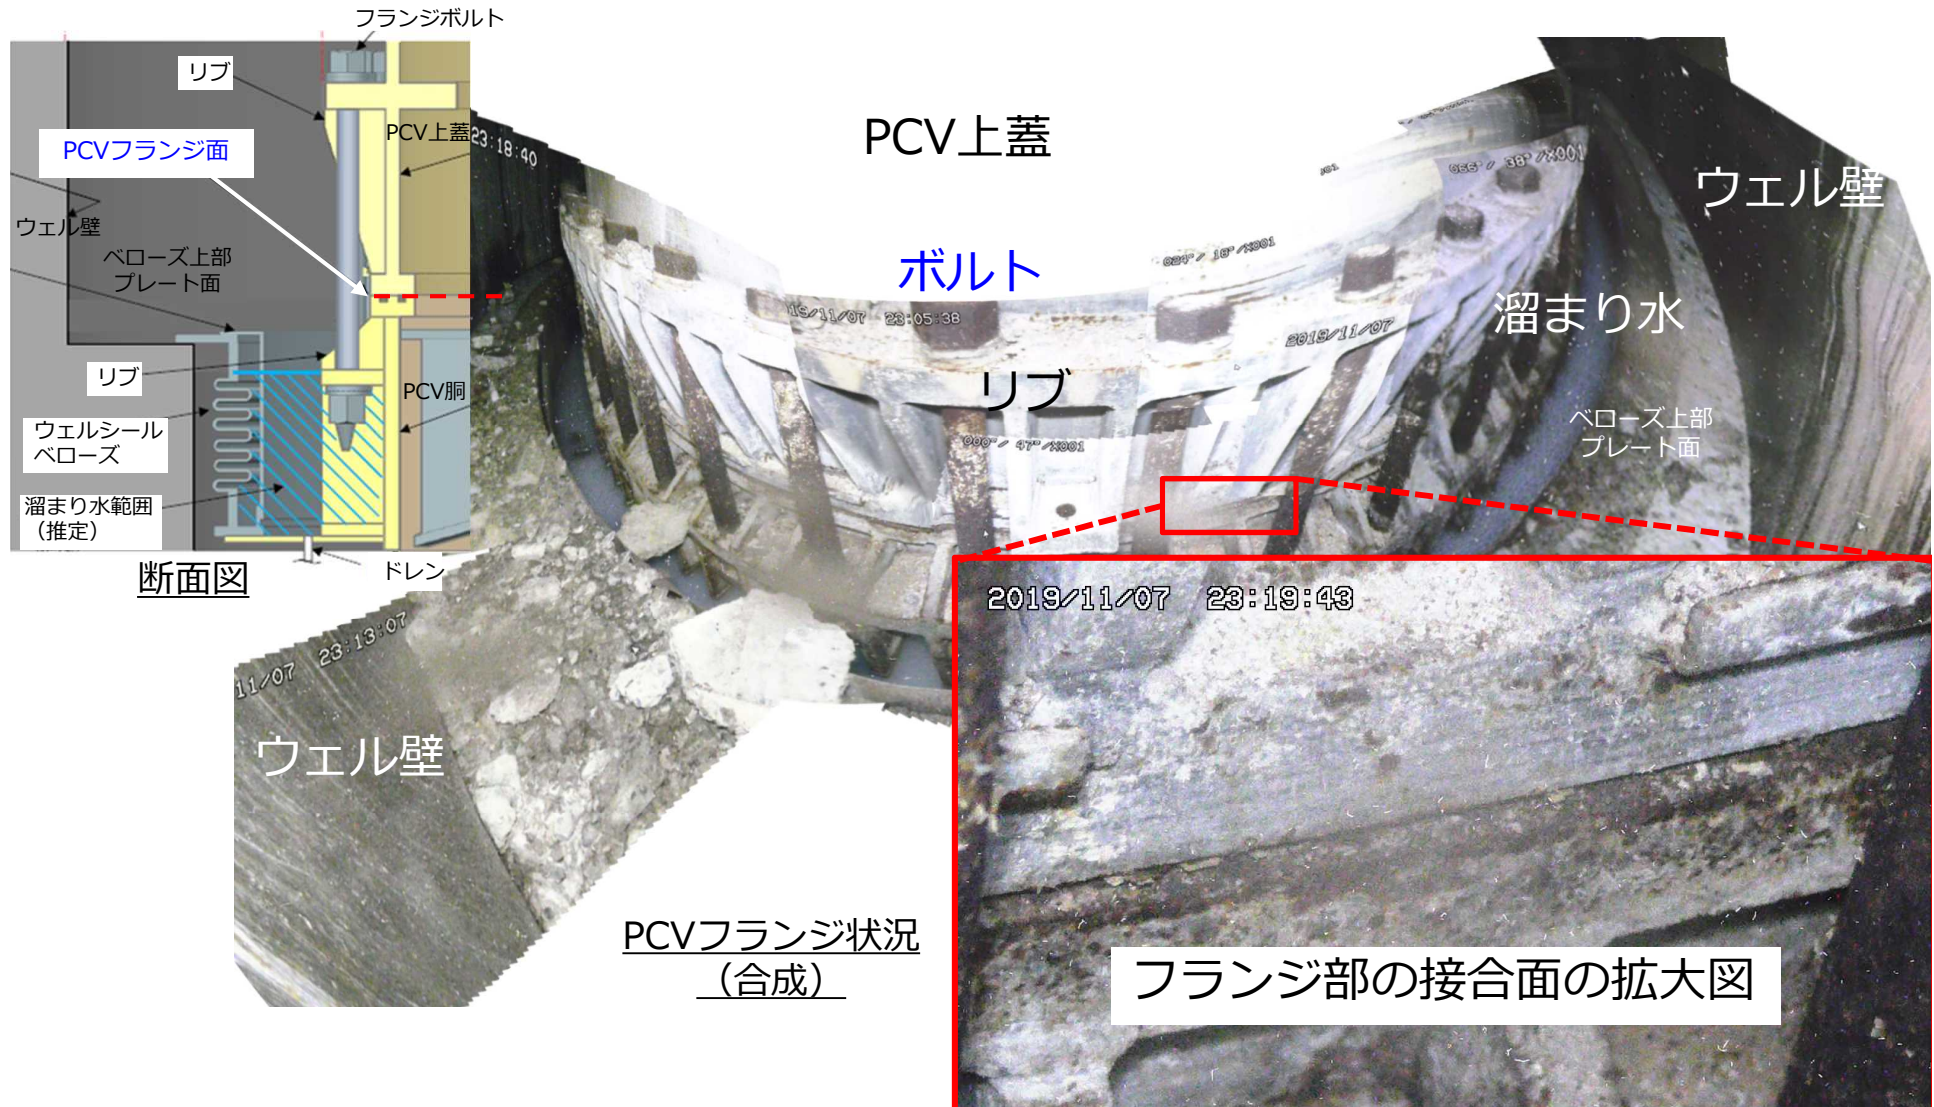
- フランジ部についても、塗装の劣化はあるものの、著しい損傷や大きな変形は確認されなかった。
- 映像中のホワイトノイズからは高い汚染が推定されるため、事故時の高いPCV圧力の条件下ではフランジ部からの漏えいがあったものと考えられる。

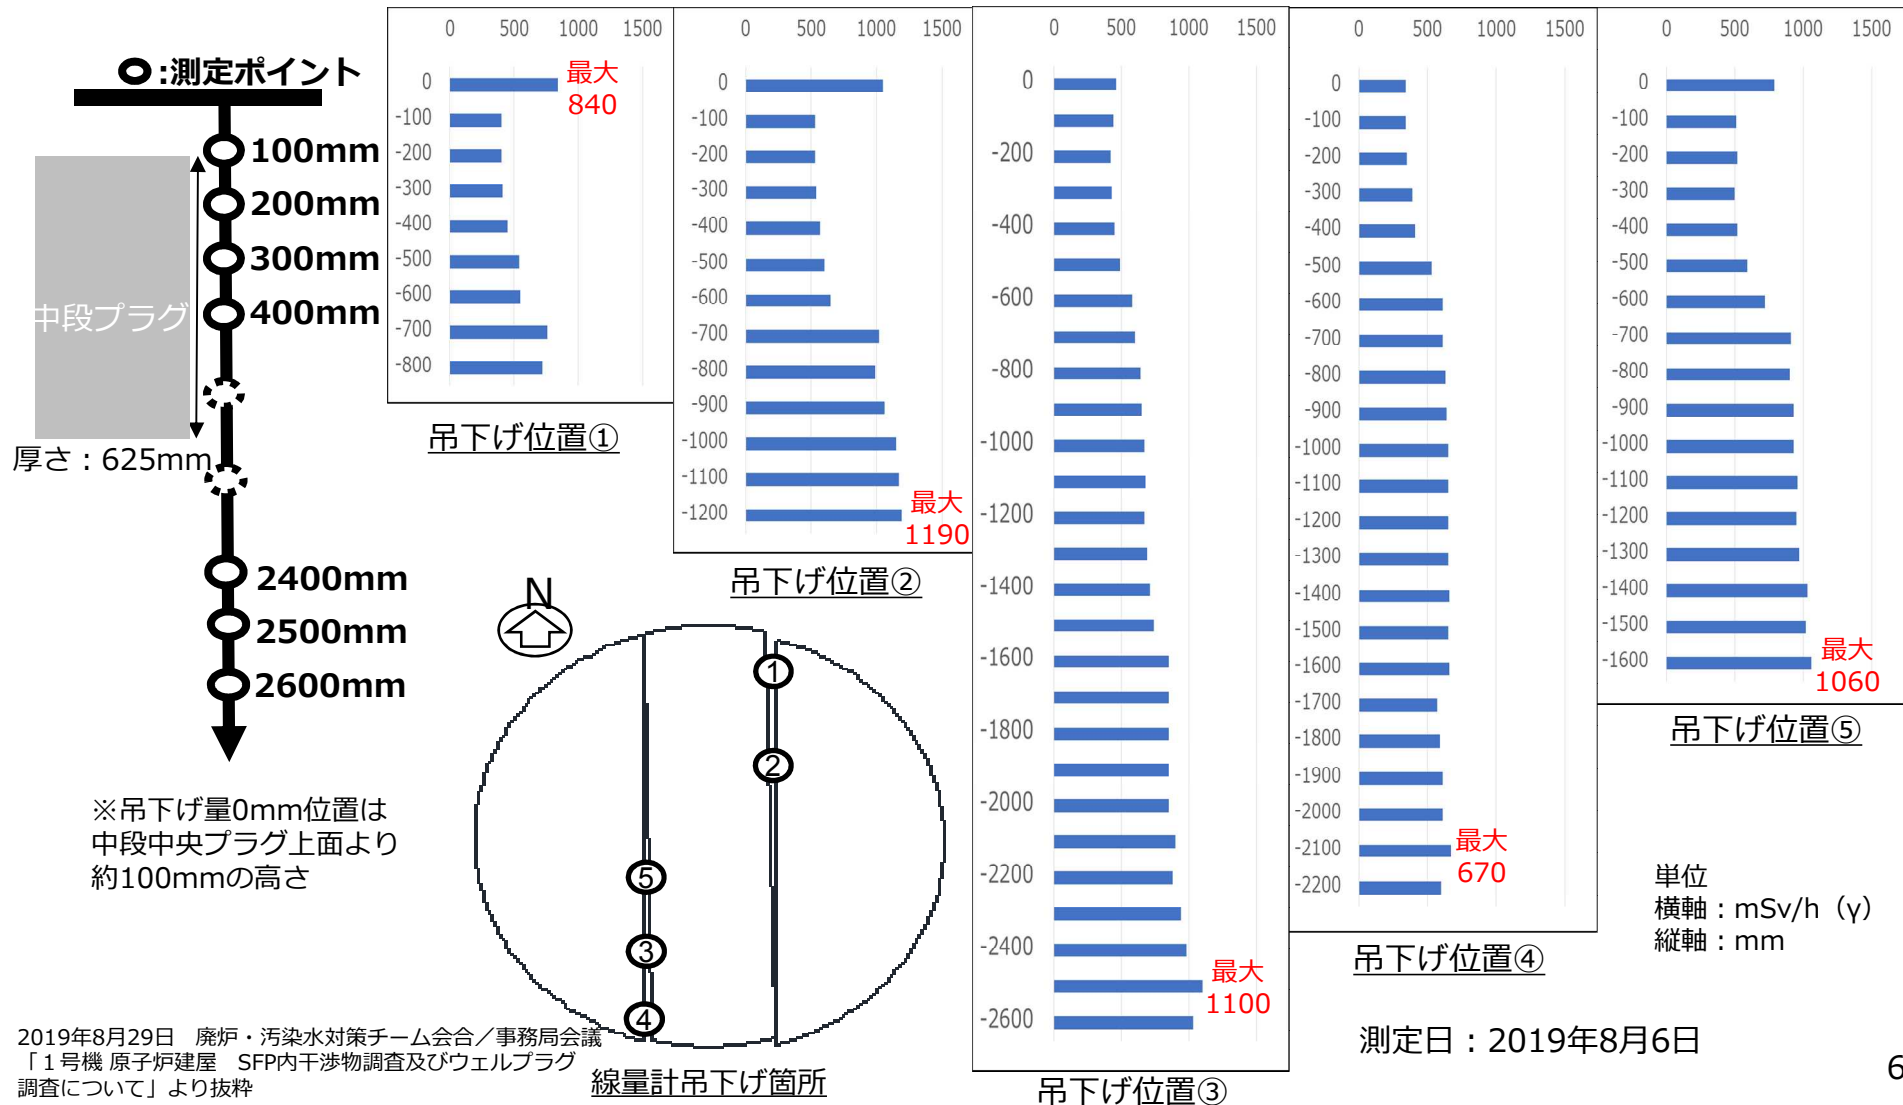
(参考) 中段プラグ下線量測定結果【速報】

- 測定位置 (①~⑤) において、下段のプラグやガレキに接触しない範囲で線量計を吊下げて100mm毎に空間線量率を測定。
- 線量測定の結果、各測定位置共に、中段プラグより下側で高くなる傾向を確認。

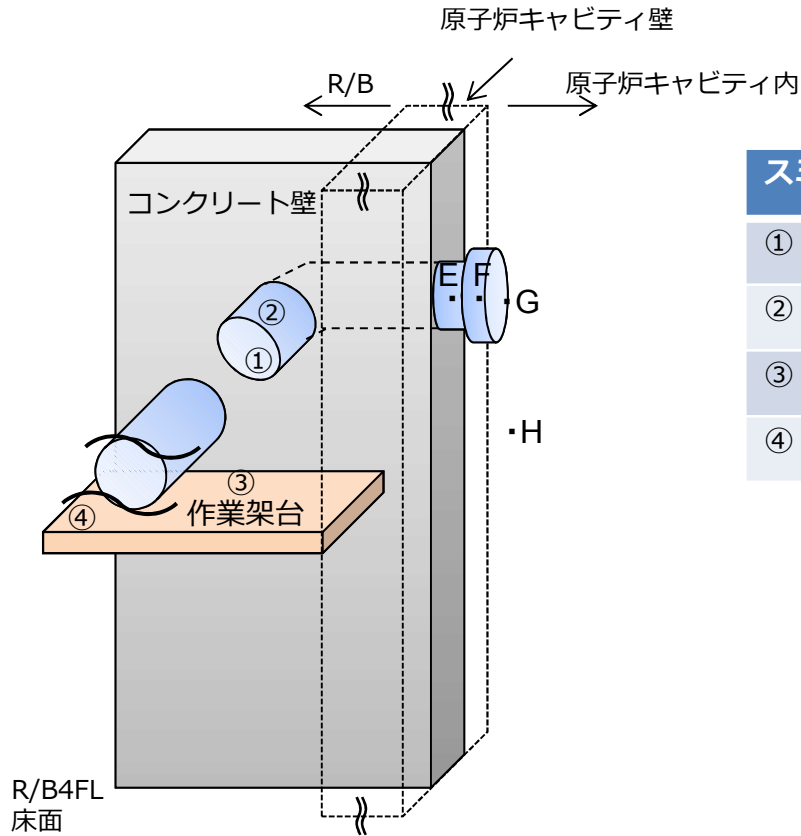
原子炉キャビティ差圧調整ライン
のスミア採取・線量測定箇所

スミア箇所	α放出核種	β+γ放出核種	備考
①	1.1×10	1.8×10^2	配管内面(切断部近傍)
②	3.5×10	$> 2.6 \times 10^2$	配管内面(エルボ部近傍)
③	検出限界値未満	$> 2.6 \times 10^2$	作業架台床面(配管直下)
④	検出限界値未満	$> 2.6 \times 10^2$	作業架台床面

測定箇所	線量測定値 [mSv/h]	備考
E	400	配管出口より20cm内部
F	700	配管出口より10cm内部
G	1100	配管出口
H	2600	配管出口下50cm

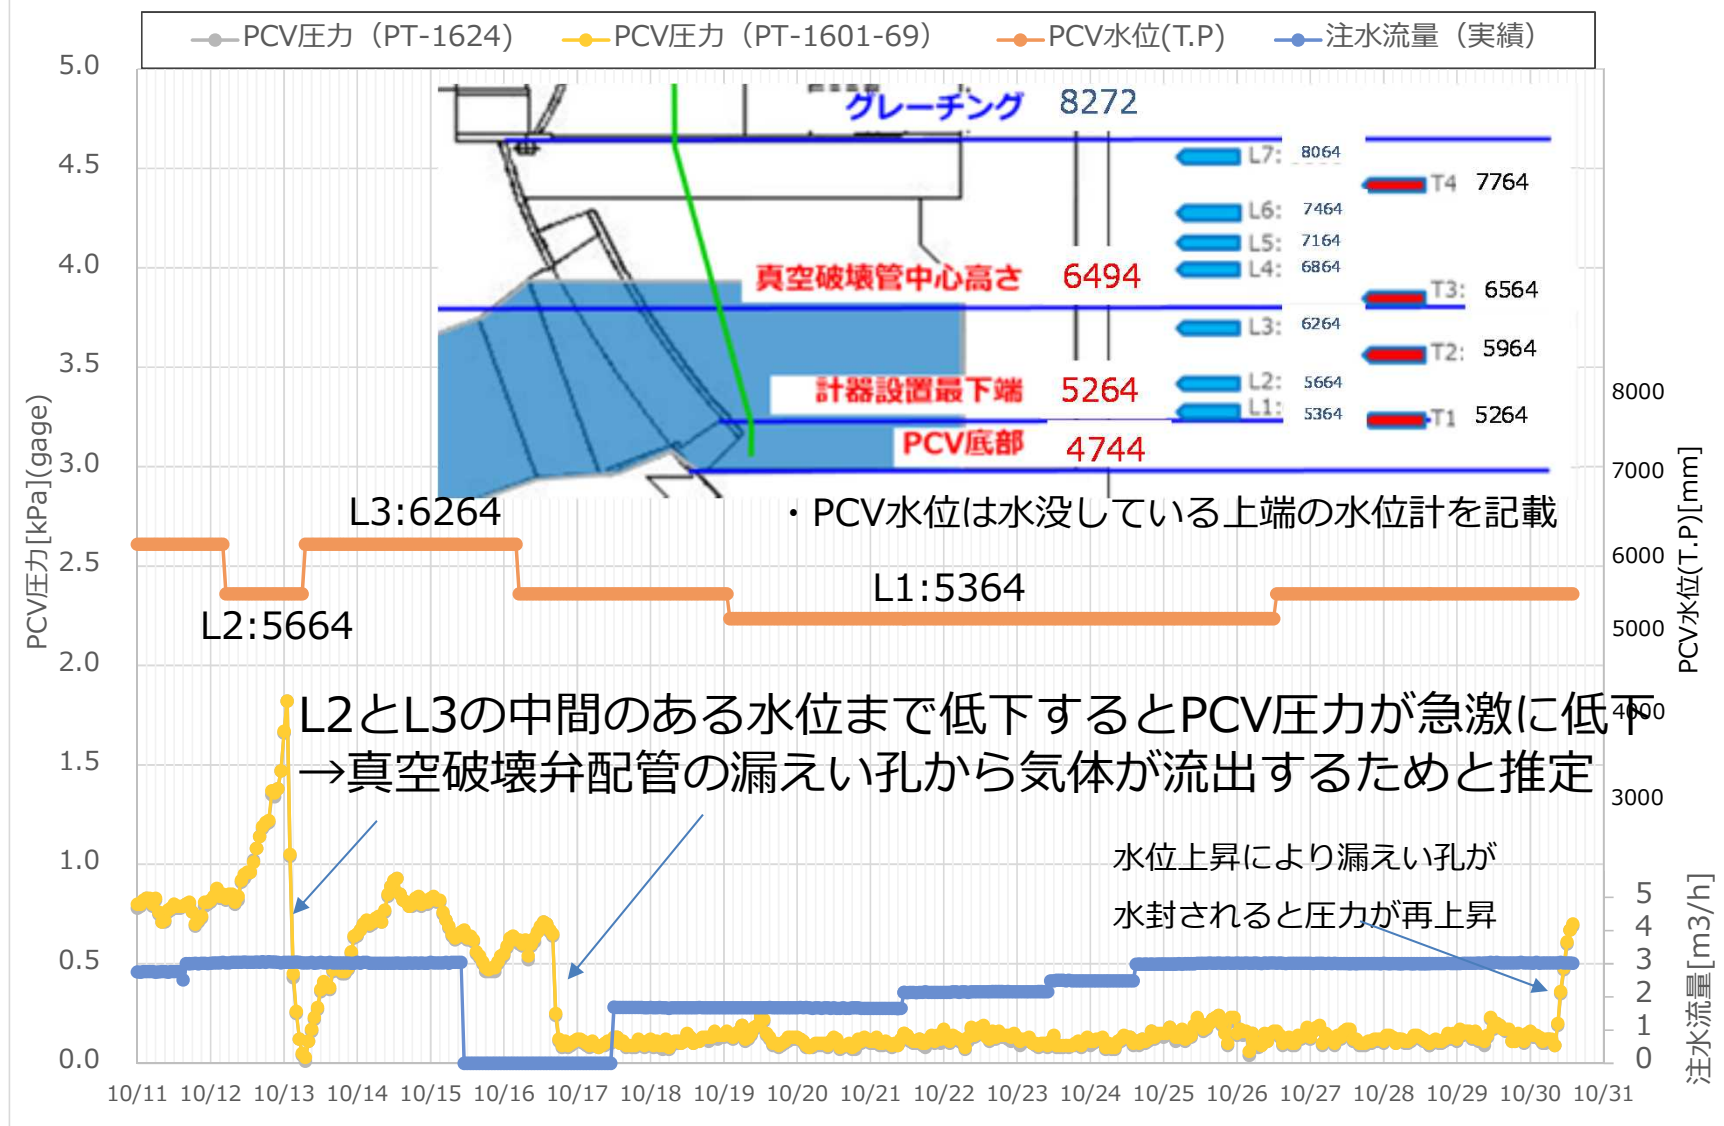
5. 1号機PCV圧力と水位の推移からの評価

上記の圧力挙動から、現在のPCV上蓋のフランジ部の漏えい孔面積は、真空破壊弁配管の漏えい孔面積に比較して小さい。
