1号機 PCV内部調査の状況について

2022年6月30日

技術研究組合 国際廃炉研究開発機構
東京電力ホールディングス株式会社

1. PCV内部調査の概要

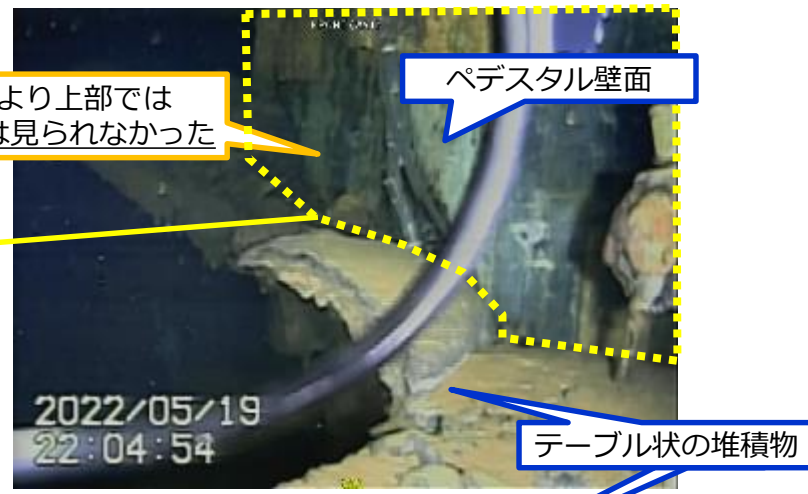
写真2.ペDESTAL開口部(右側基礎部)の堆積物より上部の状況

堆積物より上部では鉄筋露出は見られなかった

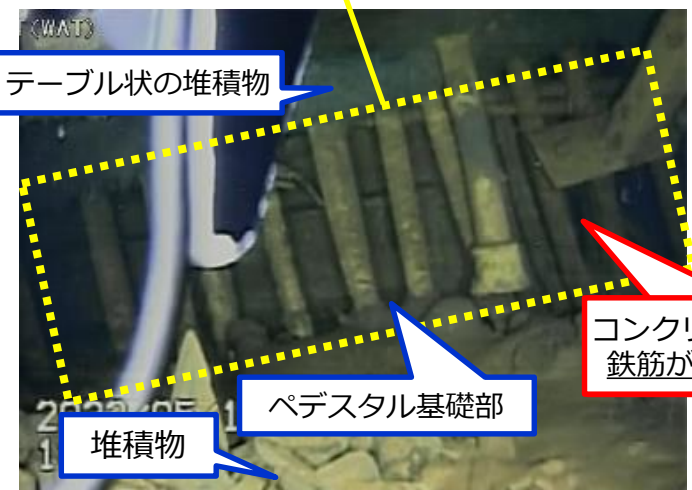
写真1.ペDESTAL基礎部付近の状況

- テーブル状の堆積物があり、当該堆積物下部の壁面を確認したところ、コンクリートがなく、鉄筋、インナースカートが露出していることを確認。PCV底部にも堆積物があり、当該堆積物下部の状況は確認できず。ペDESTAL開口部左右共に同様の状態。

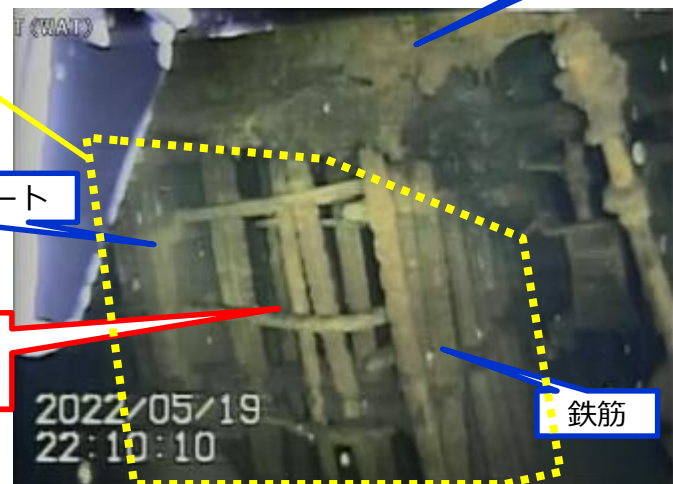
6 写真3.ペDESTAL開口部(右側基礎部)の堆積物より下部の状況

コンクリートがなくなり、鉄筋が露出している状態

鉛直方向：RPVを鉛直方向に支持するペDESTALに損傷が確認された一方、事故に伴う燃料等の流出によりRPV重量は減少していること、ペDESTALの支持機能喪失を示す形跡（露出する鉄筋の座屈等）はみられないことから、大規模な損壊に至るようなRPVの鉛直方向への落下の可能性は低いと考えられる。

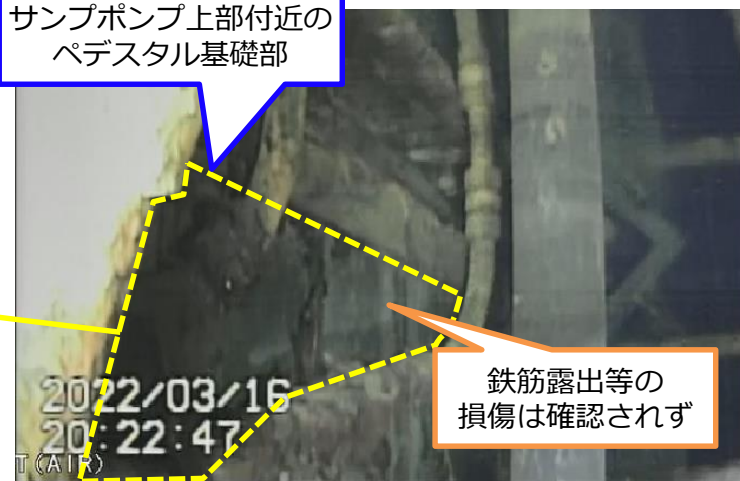
写真5. 遮へい板裏ペDESTAL壁面(堆積物上部)

- PCV底部に堆積物があり、当該堆積物下部の壁面を確認することができなかったが、目視可能な範囲のペDESTAL壁面に鉄筋等が露出していないことを確認。

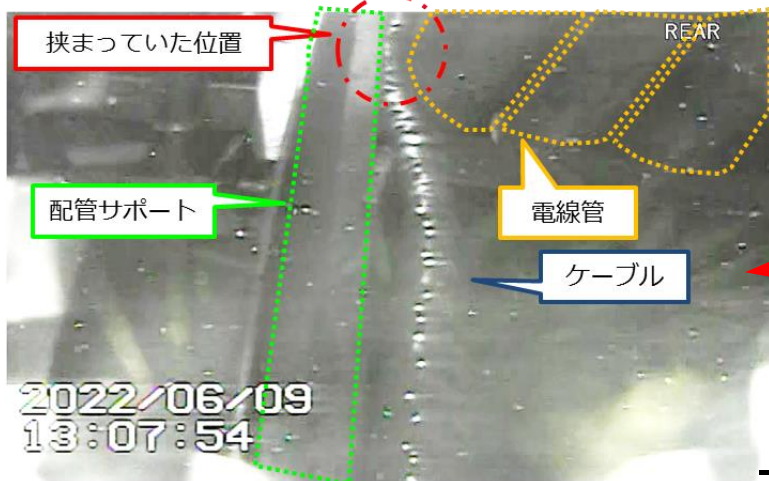
ケーブルが挟まっていた状況(後方カメラ映像)

- 6月7日からROV-Cによる堆積物厚さ測定を開始
- 6月10日に、ROV-CのケーブルがPCV内の電線管と配管サポート部材の間に挟まり、移動範囲が限定的となる事象が発生したが、翌6月11日に予め定めていた手順（図①、②）に則り操作を行うことで挟まりを解消、その後ROV-Cを回収し、調査を完了
- 現在、後半調査に向けたトレーニングを計画しており、トレーニング期間を挟み、準備が整い次第、ROV-Dによる燃料デブリ検知を開始する予定

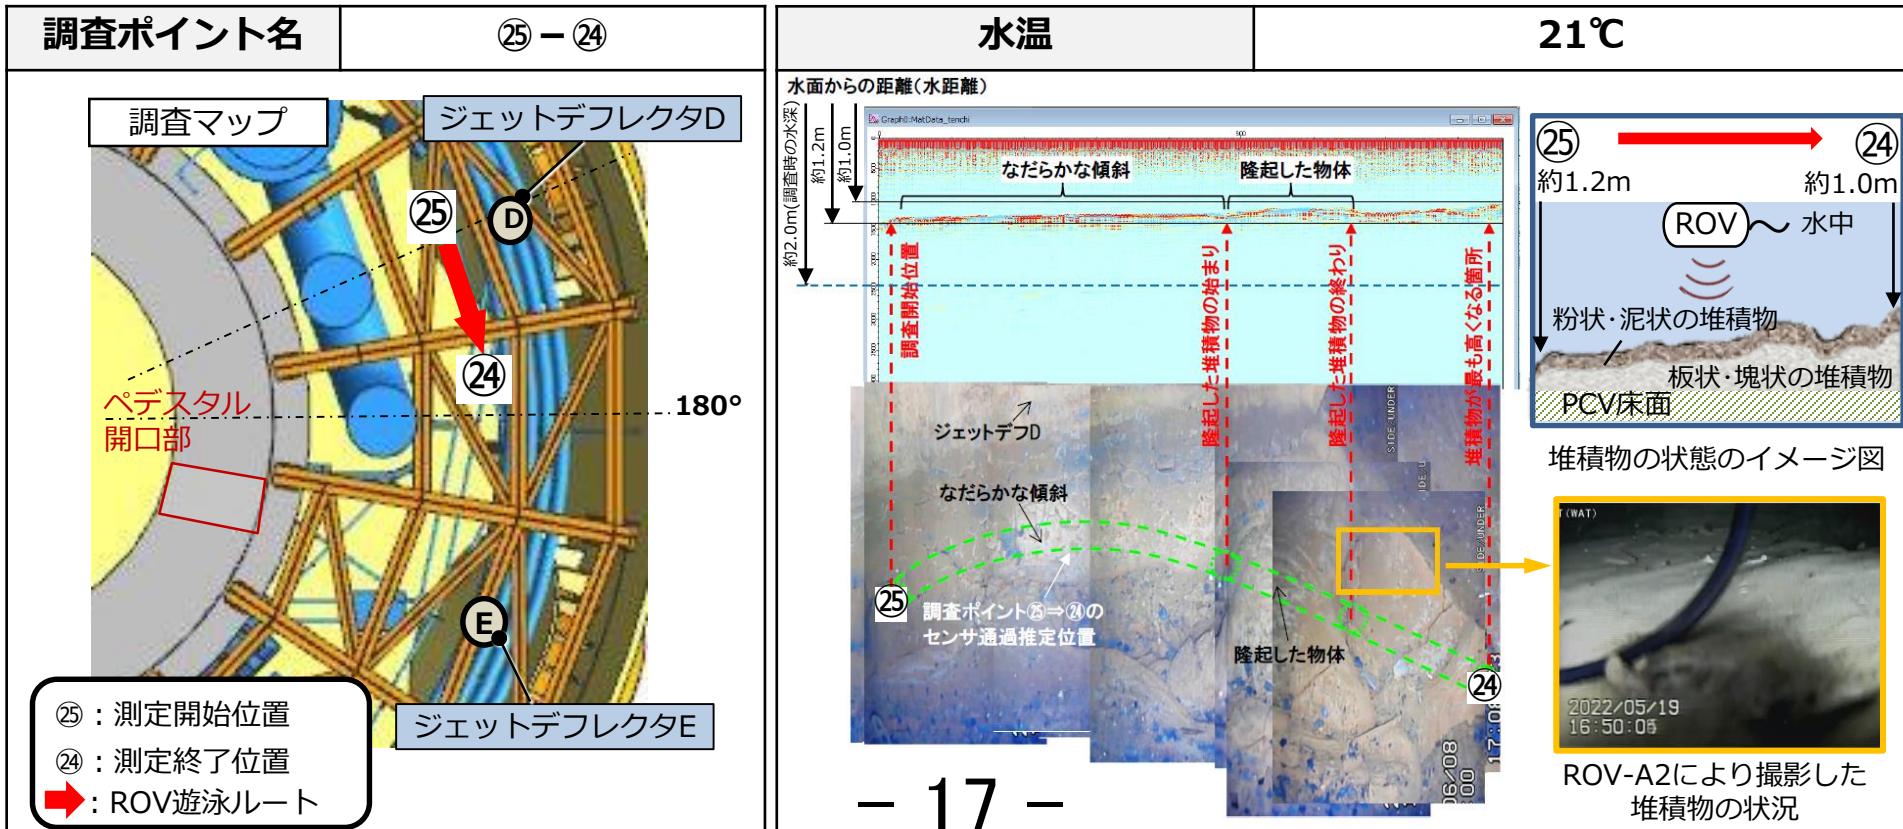
- 水面から堆積物 (粉状・泥状および板状・塊状の堆積物含む) までの距離は約1.0~1.2mと評価
- 測定時におけるPCV水深が約2.0mであったことを踏まえると、堆積物の厚さは約0.8~1.0mと評価
- 堆積物の厚さは、調査ポイント②⑤から②④に向かって増加傾向

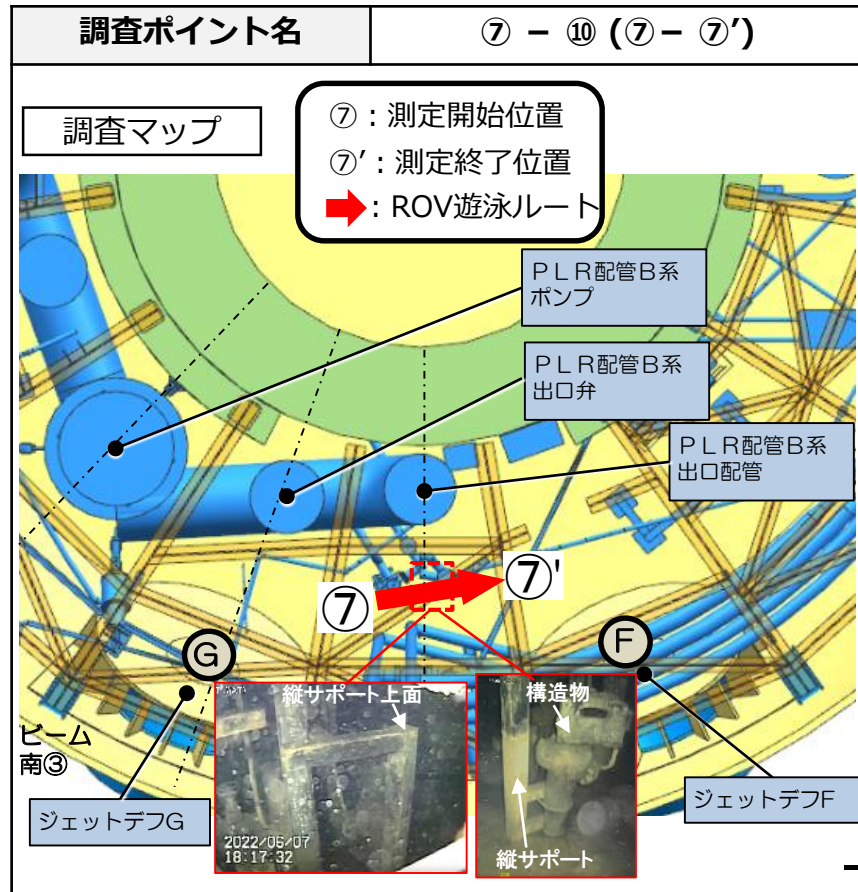
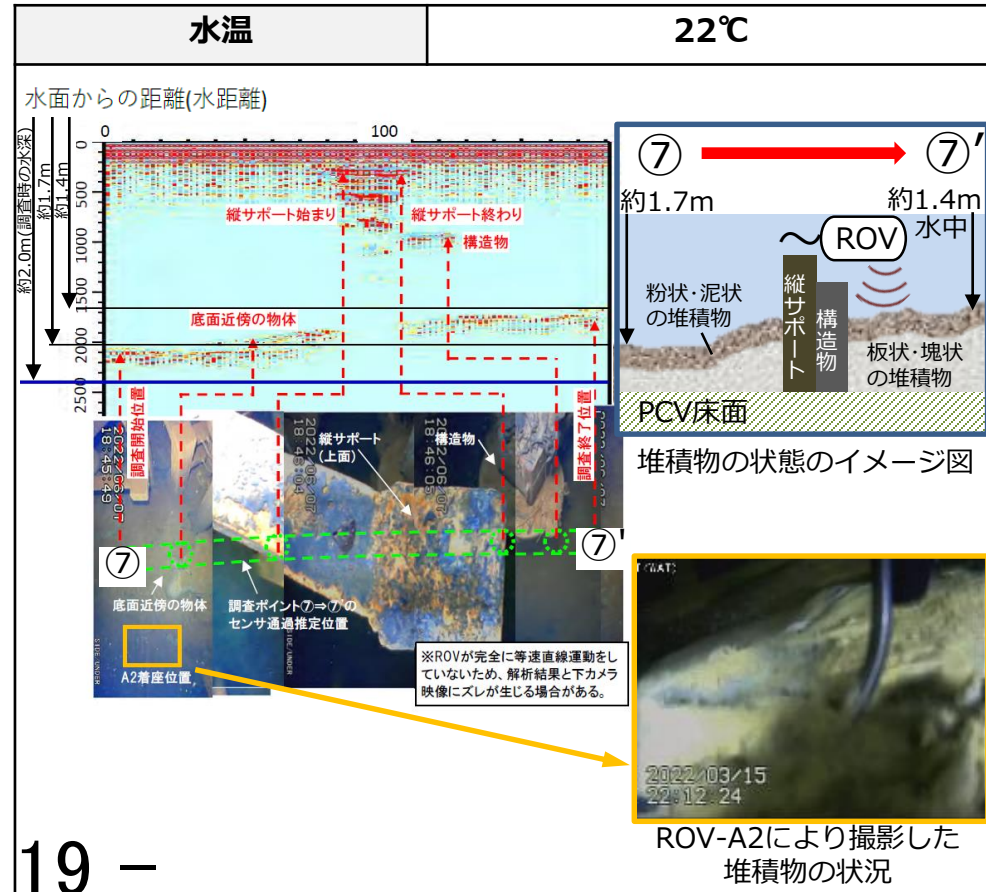
- 水面から堆積物 (粉状・泥状および板状・塊状の堆積物含む) までの距離は約1.4~1.7mと評価
- 測定時におけるPCV水深が約2.0mであったことを踏まえると、堆積物の厚さは約0.3~0.6mと評価
- 堆積物の厚さは、調査ポイント⑦から⑦'に向かって増加傾向
- 計測結果に突出した値が確認されたが、カメラ映像から縦サポート、構造物と判明

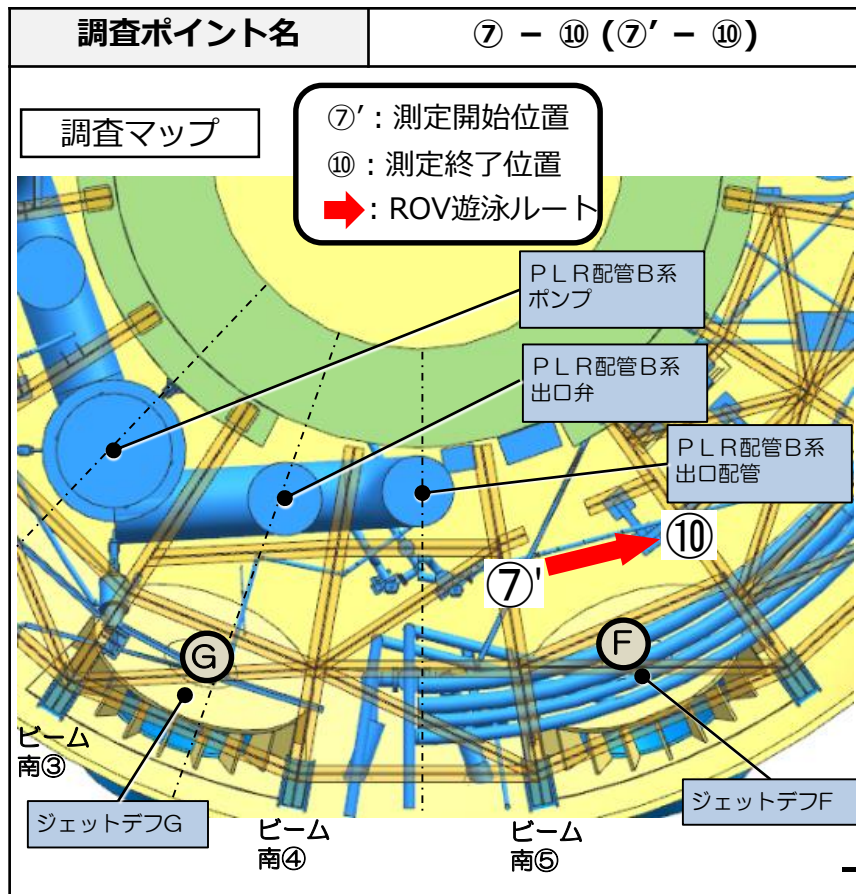
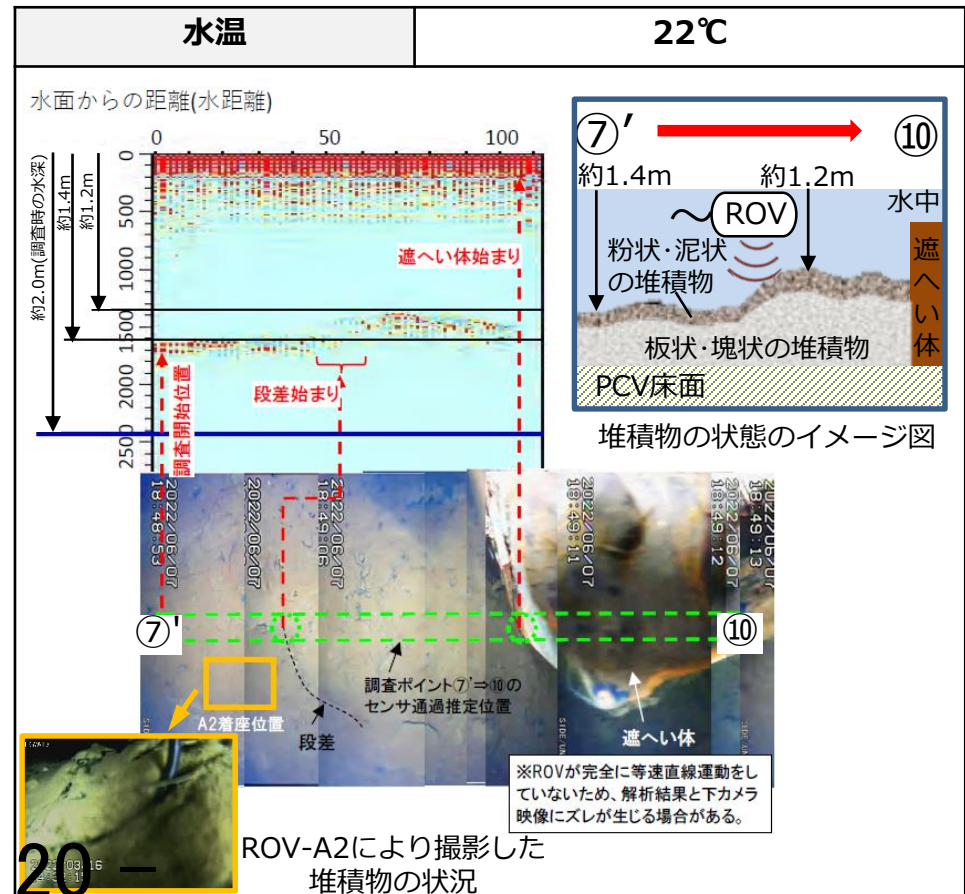
- 水面から堆積物 (粉状・泥状および板状・塊状の堆積物含む) までの距離は約1.2~1.4mと評価
- 測定時におけるPCV水深が約2.0mであったことを踏まえると、堆積物の厚さは約0.6~0.8mと評価
- 堆積物の厚さは、調査ポイント⑦'から⑩に向かって増加傾向
- 計測結果に突出した値が確認されたが、カメラ映像から遮へい体と判明

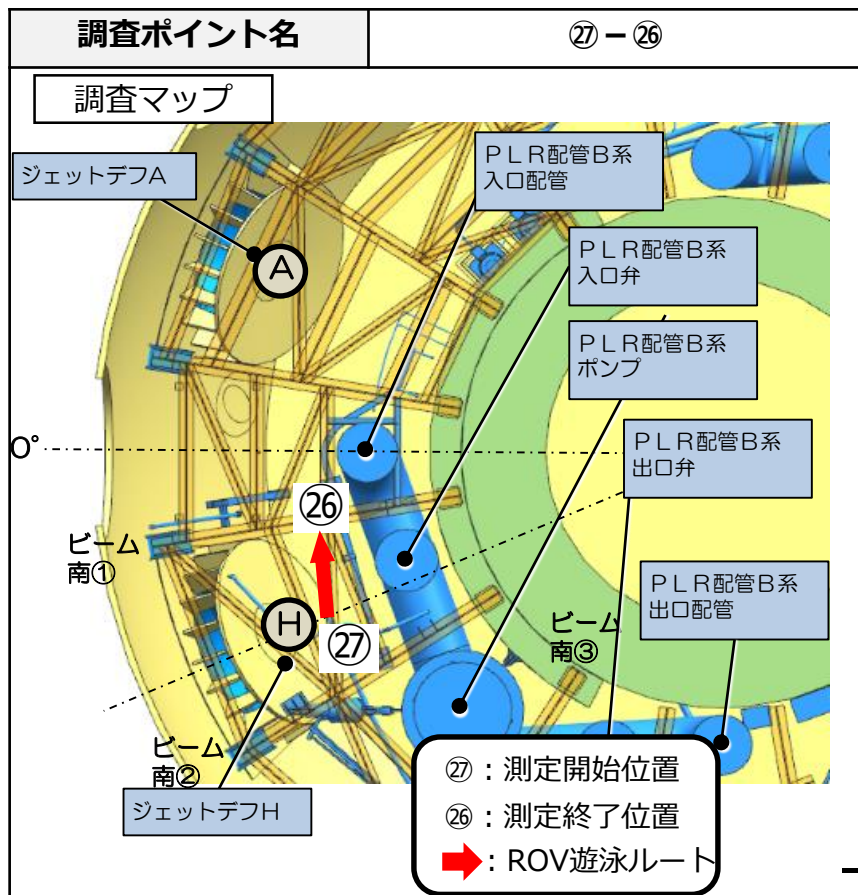
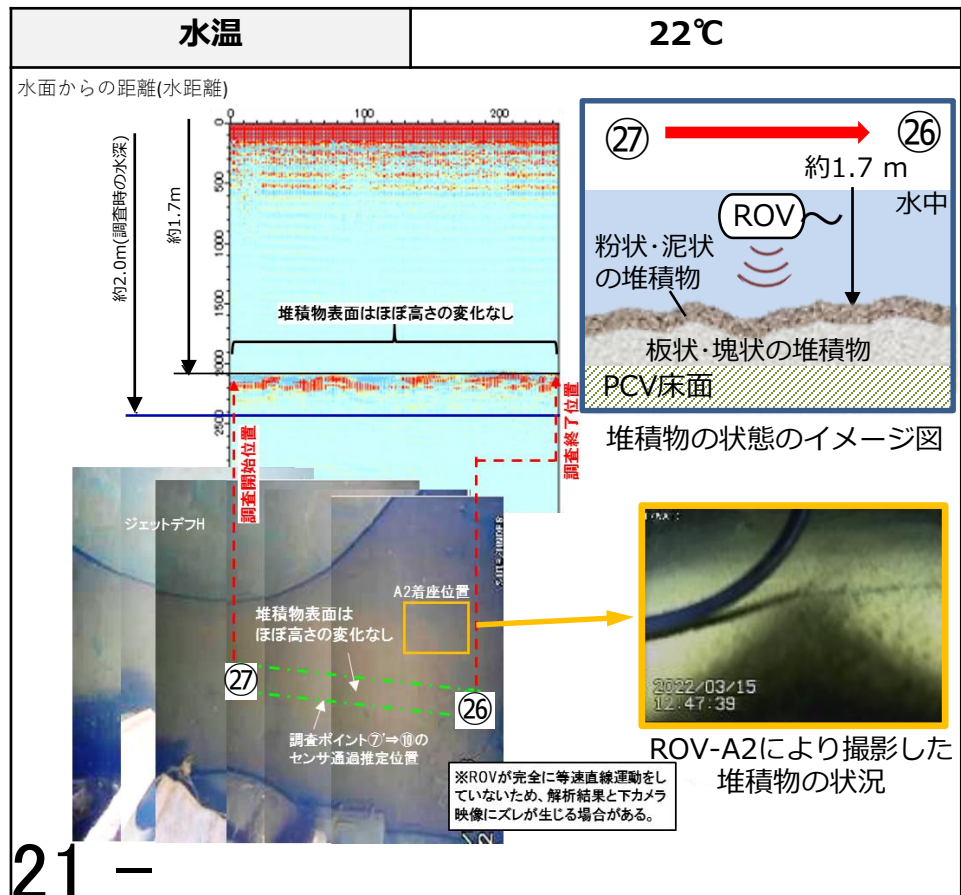
- 水面から堆積物 (粉状・泥状および板状・塊状の堆積物含む) までの距離は約1.7mと評価
- 測定時におけるPCV水深が約2.0mであったことを踏まえると、堆積物の厚さは約0.3mと評価
- 当調査ポイントの堆積物は比較的なだらかであり、堆積物の厚さに大きな変化はない
