東京電力福島第一原子力発電所における  
事故の分析に係る検討会  
第30回会合

# 1号機 PCV内部調査の状況について

# 1. PCV内部調査の概要

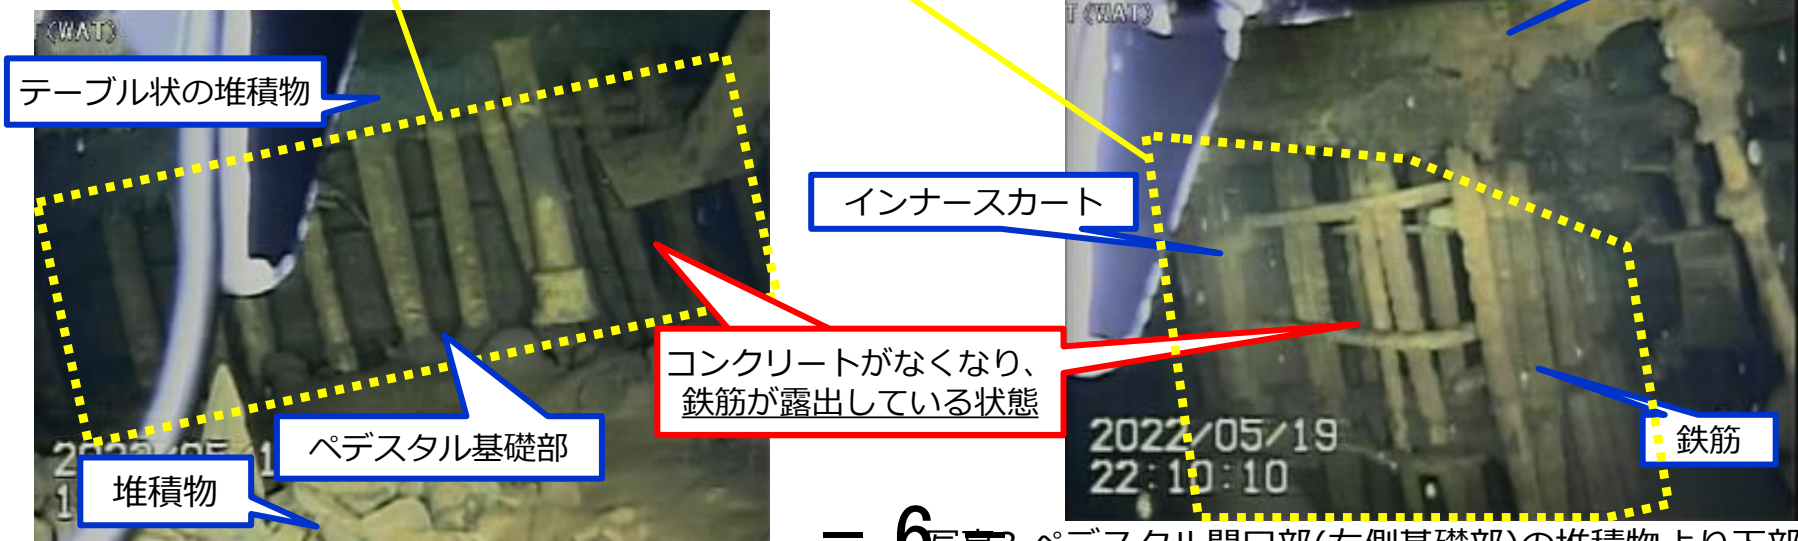
- テーブル状の堆積物があり、当該堆積物下部の壁面を確認したところ、コンクリートがなく、鉄筋、インナースカートが露出していることを確認。PCV底部にも堆積物があり、当該堆積物下部の状況は確認できず。ペDESTAL開口部左右共に同様の状態。

写真2.ペDESTAL開口部(右側基礎部)の堆積物より上部の状況

写真3.ペDESTAL開口部(右側基礎部)の堆積物より下部の状況

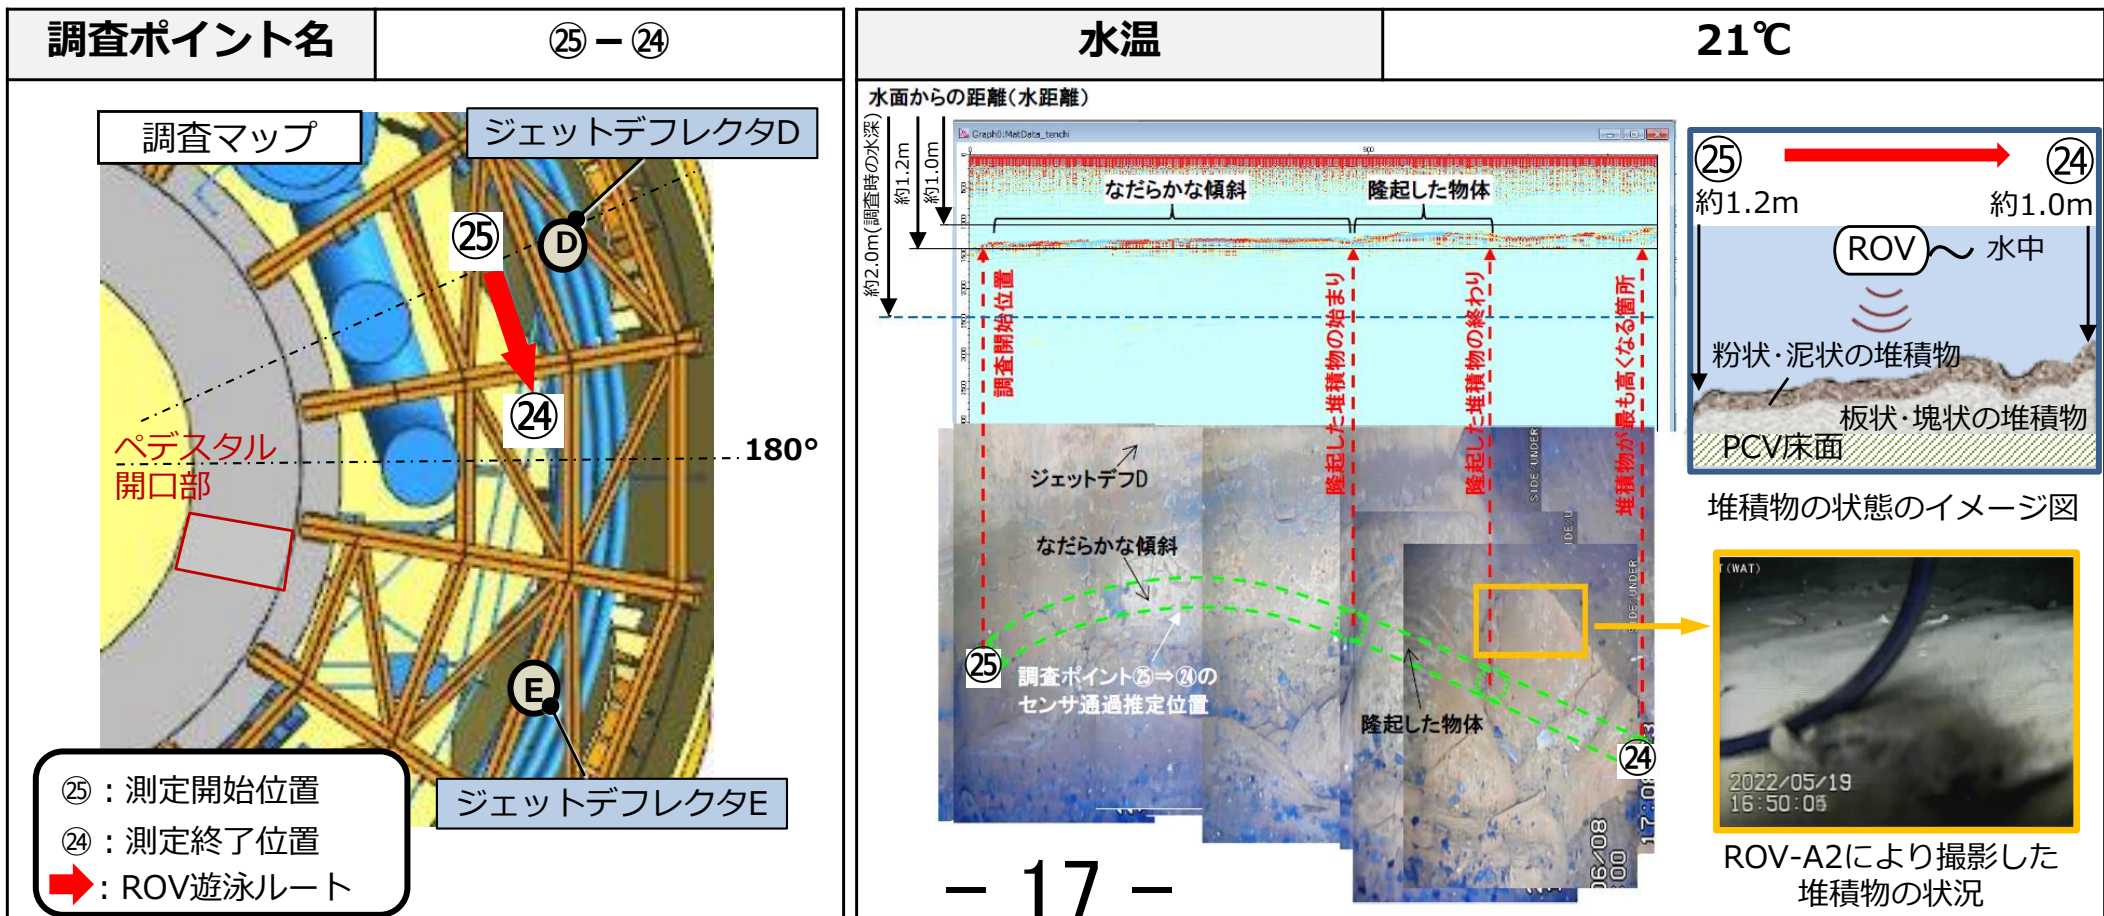
<ジェットデフレクター (D) 付近/②⑤ - ②④の評価結果>

- 水面から堆積物 (粉状・泥状および板状・塊状の堆積物含む) までの距離は約1.0~1.2mと評価
- 測定時におけるPCV水深が約2.0mであったことを踏まえると, 堆積物の厚さは約0.8~1.0mと評価
- 堆積物の厚さは, 調査ポイント②⑤から②④に向かって増加傾向

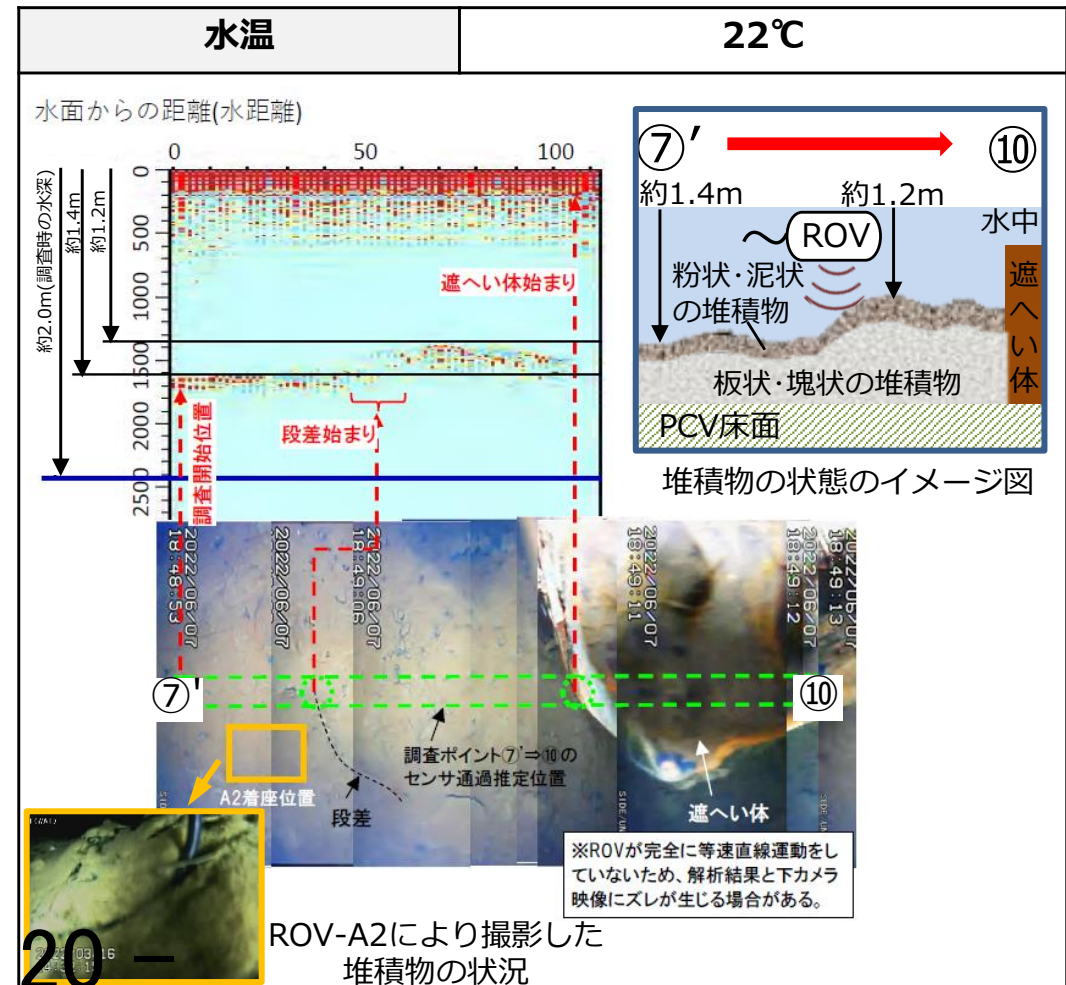
<ジェットデフレクター (F) 付近 / ⑦ - ⑩ (⑦' - ⑩) の評価結果>

- 水面から堆積物 (粉状・泥状および板状・塊状の堆積物含む) までの距離は約1.2~1.4mと評価
- 測定時におけるPCV水深が約2.0mであったことを踏まえると、堆積物の厚さは約0.6~0.8mと評価
- 堆積物の厚さは、調査ポイント⑦'から⑩に向かって増加傾向
- 計測結果に突出した値が確認されたが、カメラ映像から遮へい体と判明

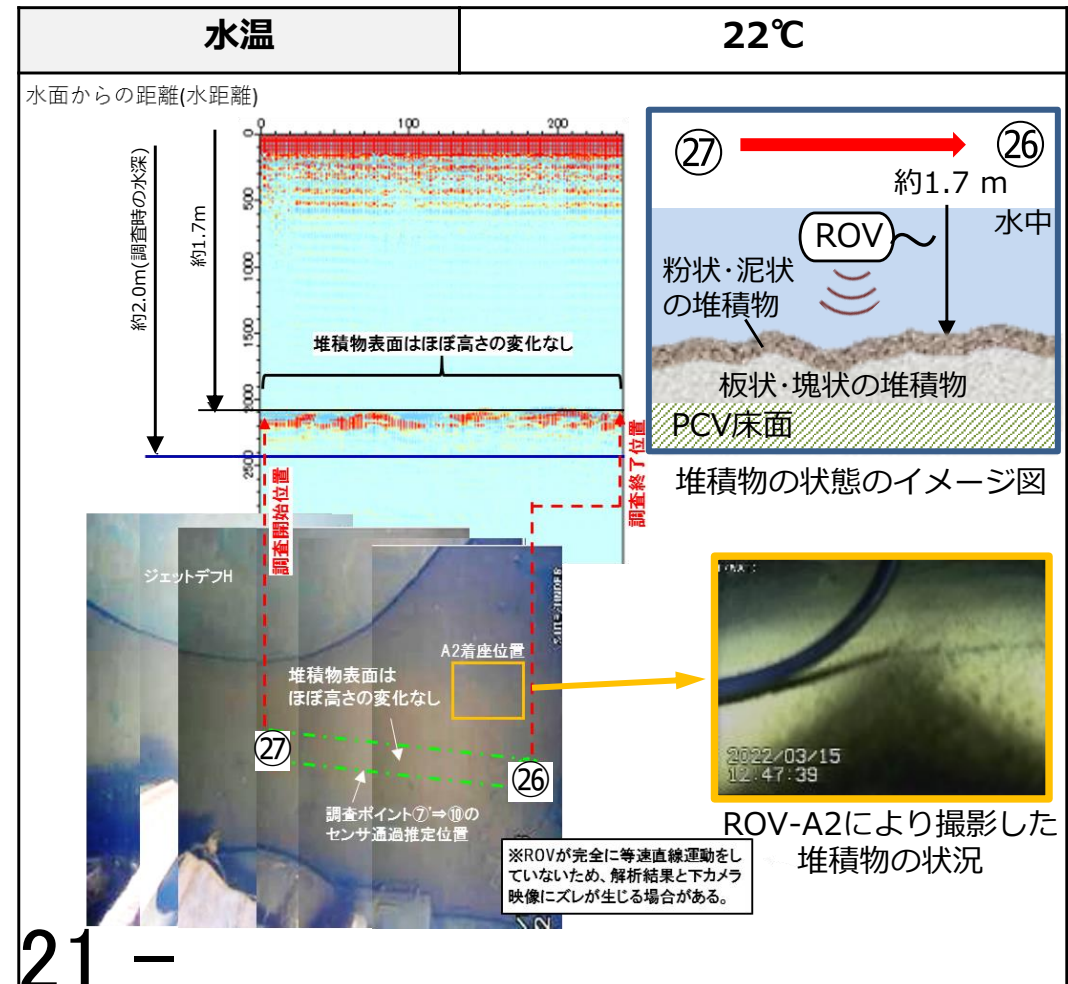
<ジェットデフレクター (H) 付近 / ②⑦ - ②⑥の評価結果>

- 水面から堆積物 (粉状・泥状および板状・塊状の堆積物含む) までの距離は約1.7mと評価
- 測定時におけるPCV水深が約2.0mであったことを踏まえると、堆積物の厚さは約0.3mと評価
- 当調査ポイントの堆積物は比較的なだらかであり、堆積物の厚さに大きな変化はない

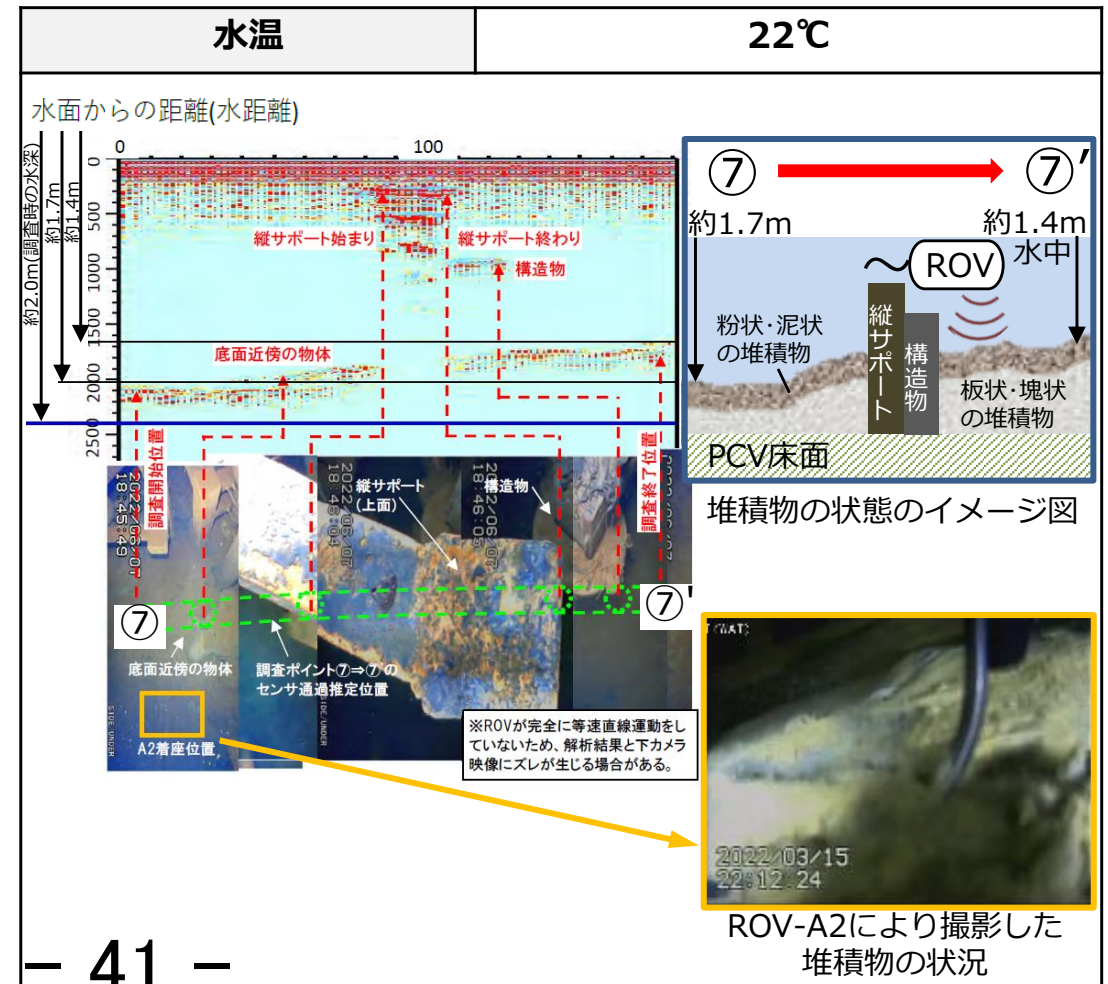
<ジェットデフレクター (G), (F) 付近 / ⑦ - ⑩ (⑦ - ⑦') の評価結果>

- 水面から堆積物 (粉状・泥状および板状・塊状の堆積物含む) までの距離は約1.4~1.7mと評価
- 測定時におけるPCV水深が約2.0mであったことを踏まえると、堆積物の厚さは約0.3~0.6mと評価
- 堆積物の厚さは、調査ポイント⑦から⑦'に向かって増加傾向
- 計測結果に突出した値が確認されたが、カメラ映像から縦サポート、構造物と判明

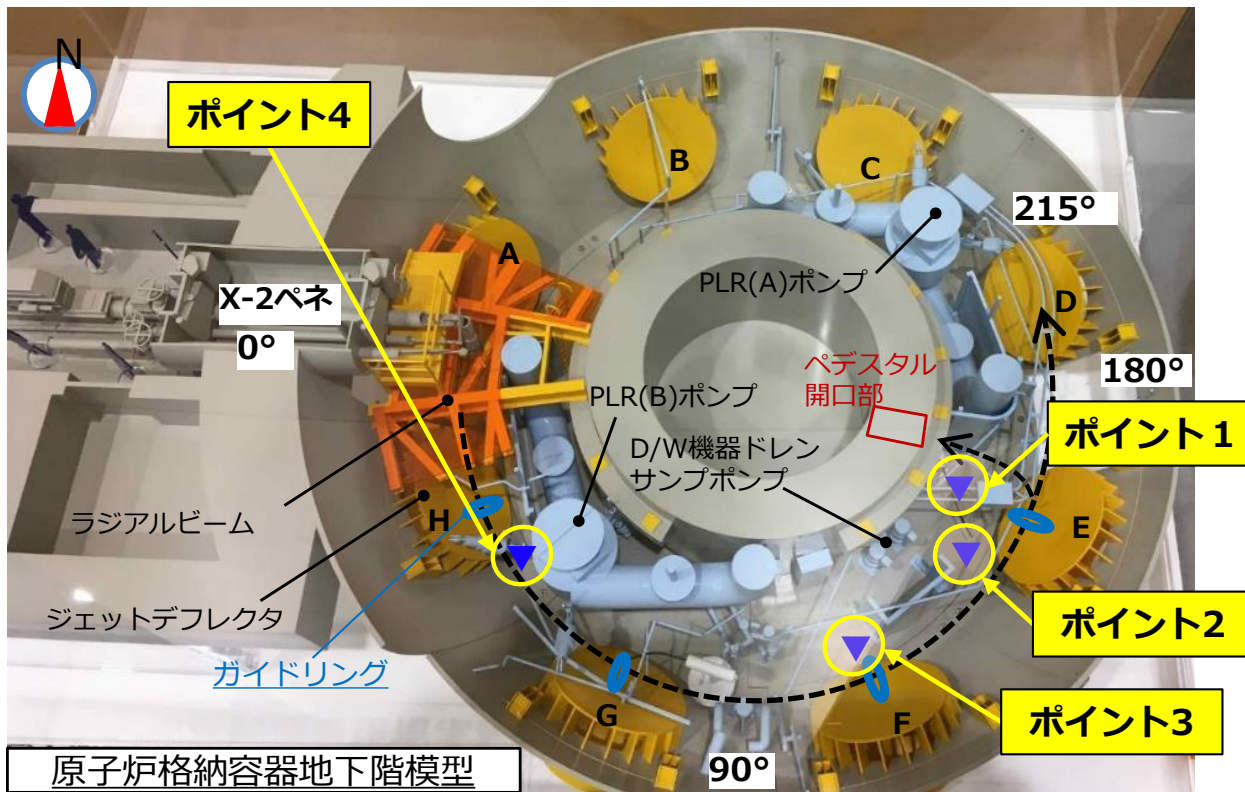
中性子束測定結果 (5月20日,21日調査分)

- 今回測定したポイント全てにおいて熱中性子束を確認
- ペDESTAL開口部付近で熱中性子束が多く確認されていることから、燃料デブリ由来と推定
- 引き続き、後続号機であるROV-C (堆積物厚さ測定) において堆積物の高さや厚さを確認した上で、ROV-D (燃料デブリ検知) において、堆積物への燃料デブリ含有状況を調査する予定

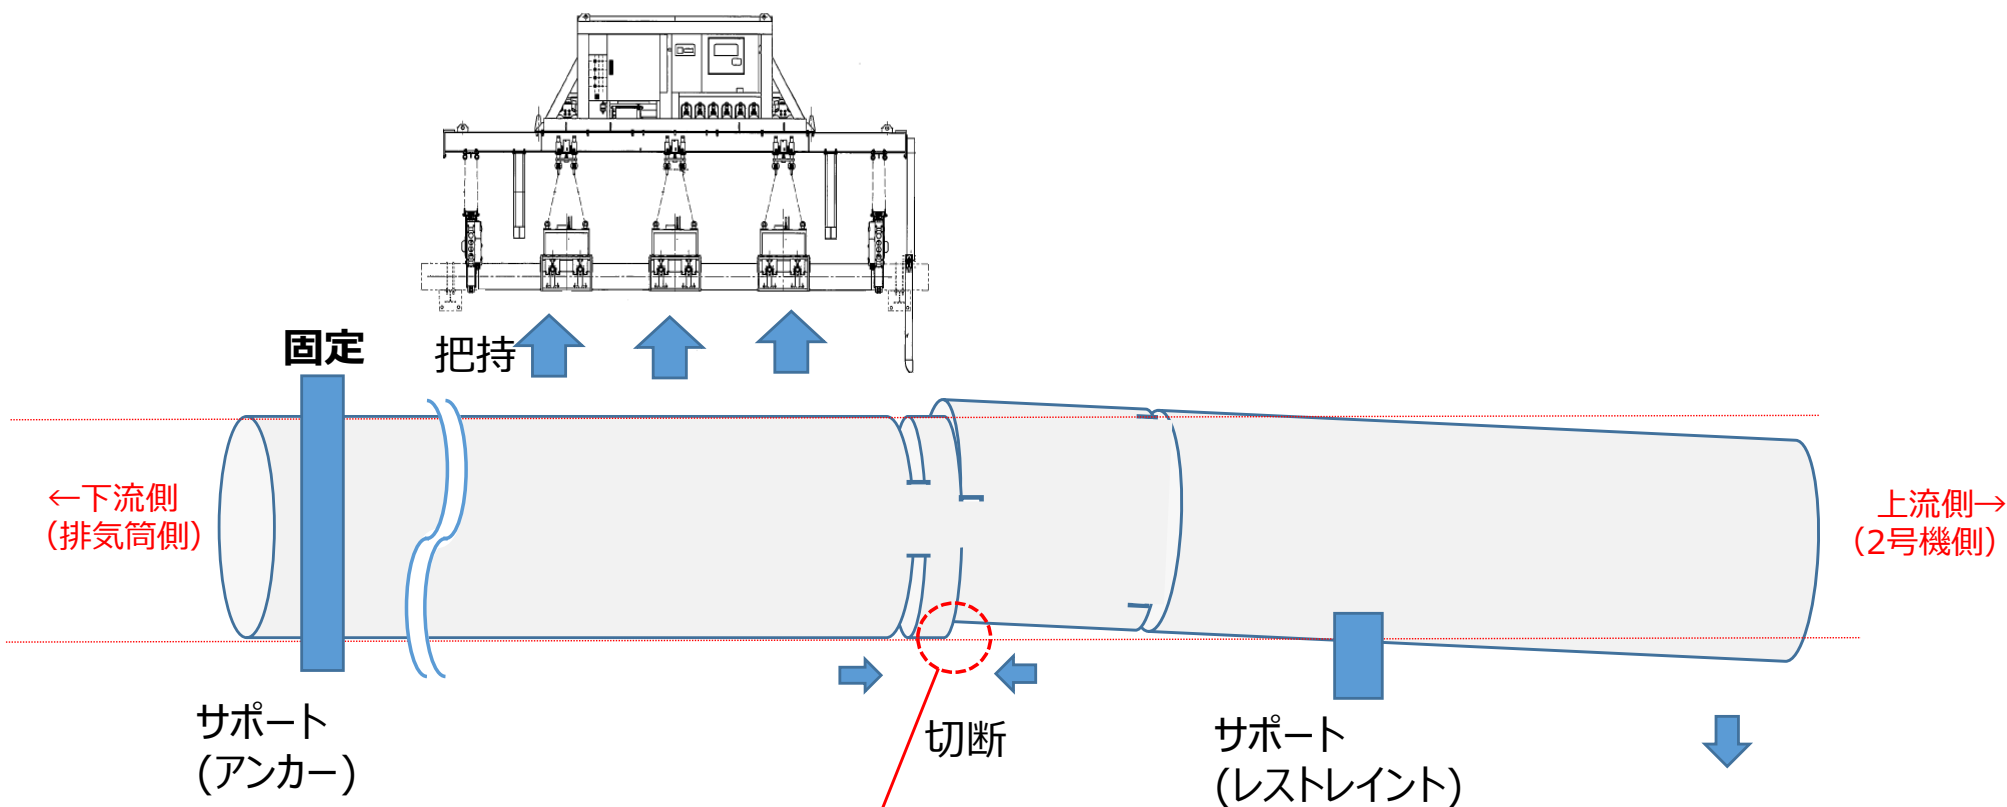
- 3月27日の切断時に、切断対象配管の上流側（2号機側）の配管が自重により沈み込むことで、切断面に圧縮力が加わり、ワイヤソーの噛み込みが発生した可能性が高いと推定。

切断残存部に掛かる圧縮荷重は、約**1.121.4t**と推定している。
