1号機 PCV内部調査の状況について

2022年6月30日

IRID **TEPCO**

8. 各ポイント毎の評価結果と考察 (1 / 3)

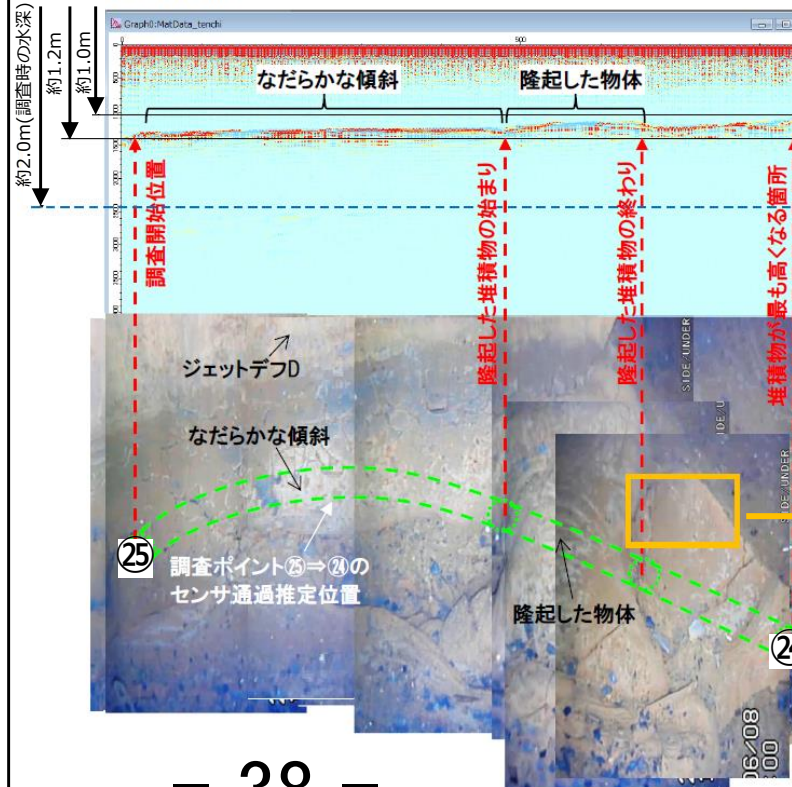
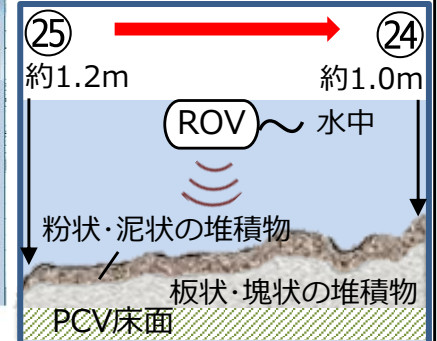
<ジェットデフレクター (D) 付近 / ②⑤ - ②④の評価結果>

- 水面から堆積物 (粉状・泥状および板状・塊状の堆積物含む) までの距離は約1.0~1.2mと評価
- 測定時におけるPCV水深が約2.0mであったことを踏まえると, 堆積物の厚さは約0.8~1.0mと評価
- 堆積物の厚さは, 調査ポイント②⑤から②④に向かって増加傾向

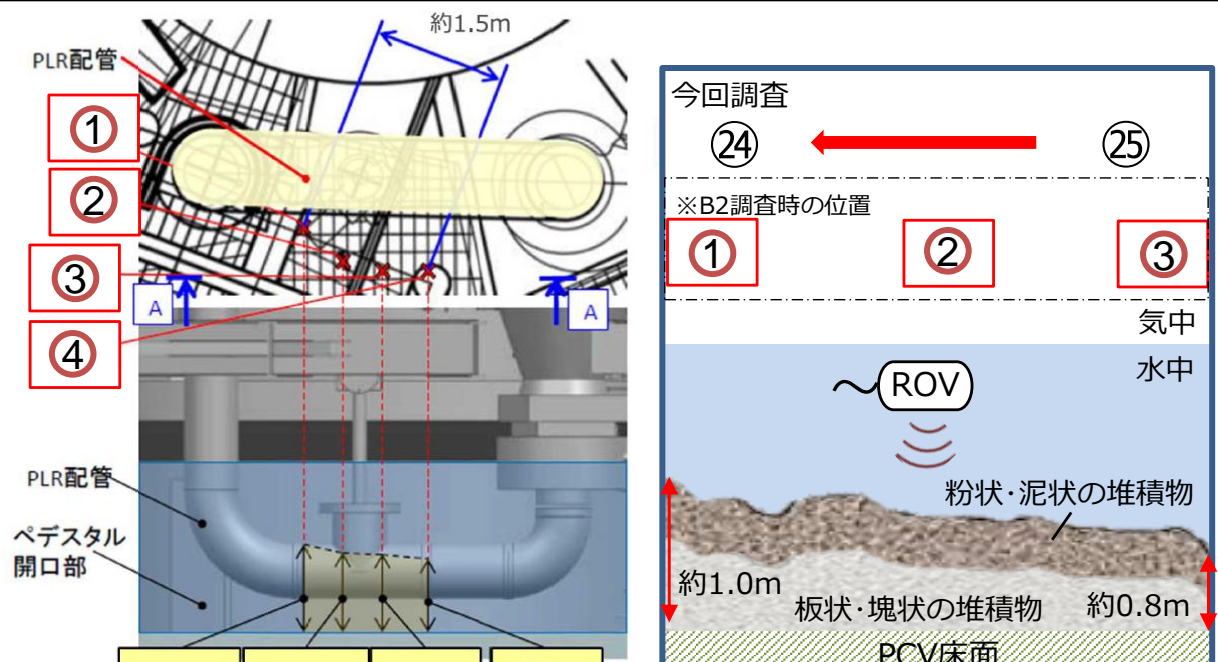
堆積物の状態比較

- 2017年に実施した1号機PCV内部調査(以下, B2調査)にて, 今回の調査ポイント②⑤ - ②④近傍を調査
- B2調査では映像データから堆積物厚さを推定しており, 約0.8~1.0mであると評価
- 今回の調査ポイント②⑤ - ②④においても, 堆積物の厚さは約0.8~1.0mであると評価しており, 堆積物厚さの増加傾向も類似

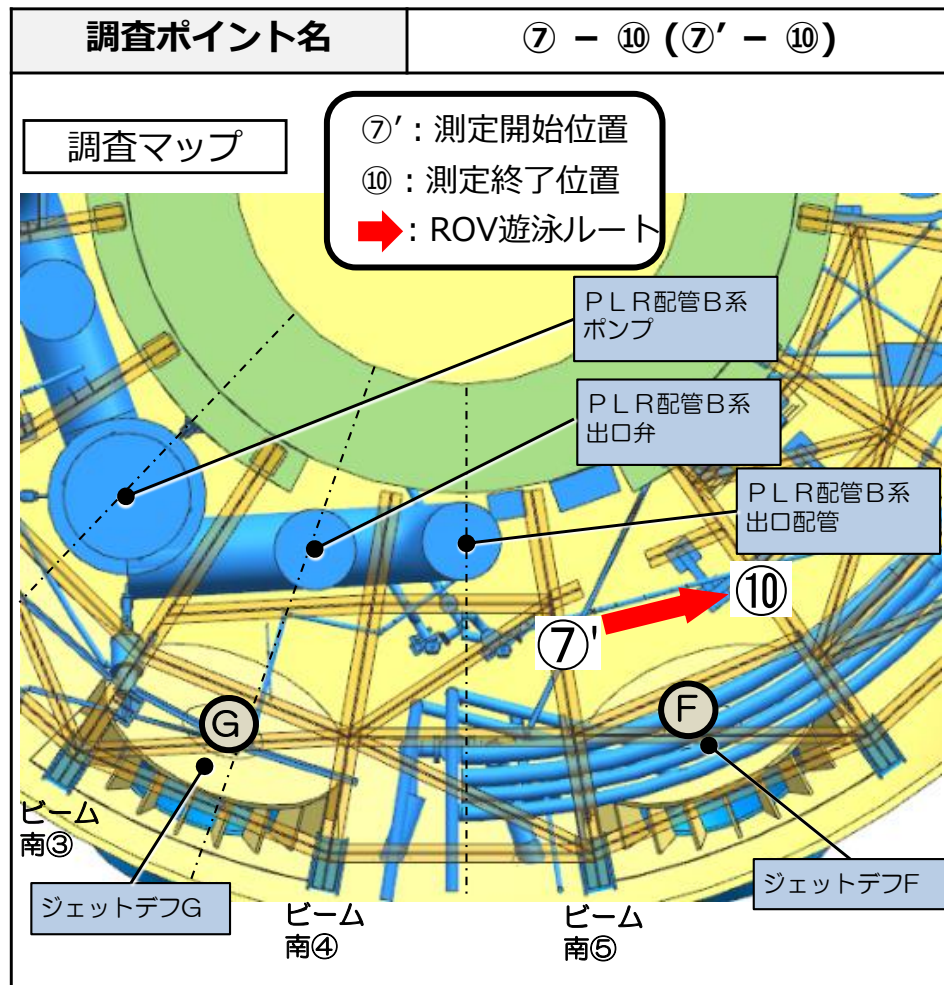
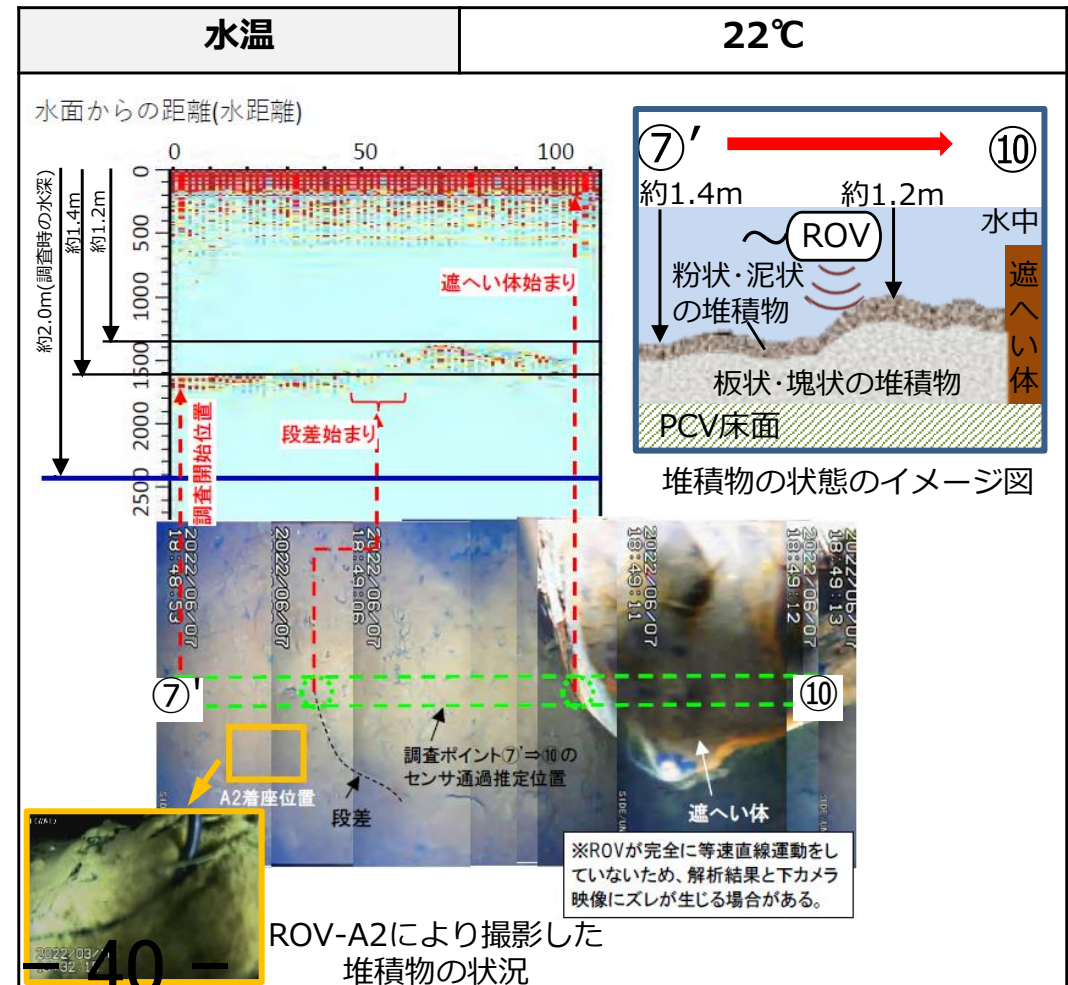
<ジェットデフレクター (F) 付近 / ⑦ - ⑩ (⑦' - ⑩) の評価結果>

- 水面から堆積物 (粉状・泥状および板状・塊状の堆積物含む) までの距離は約1.2~1.4mと評価
- 測定時におけるPCV水深が約2.0mであったことを踏まえると、堆積物の厚さは約0.6~0.8mと評価
- 堆積物の厚さは、調査ポイント⑦'から⑩に向かって増加傾向
- 計測結果に突出した値が確認されたが、カメラ映像から遮へい体と判明

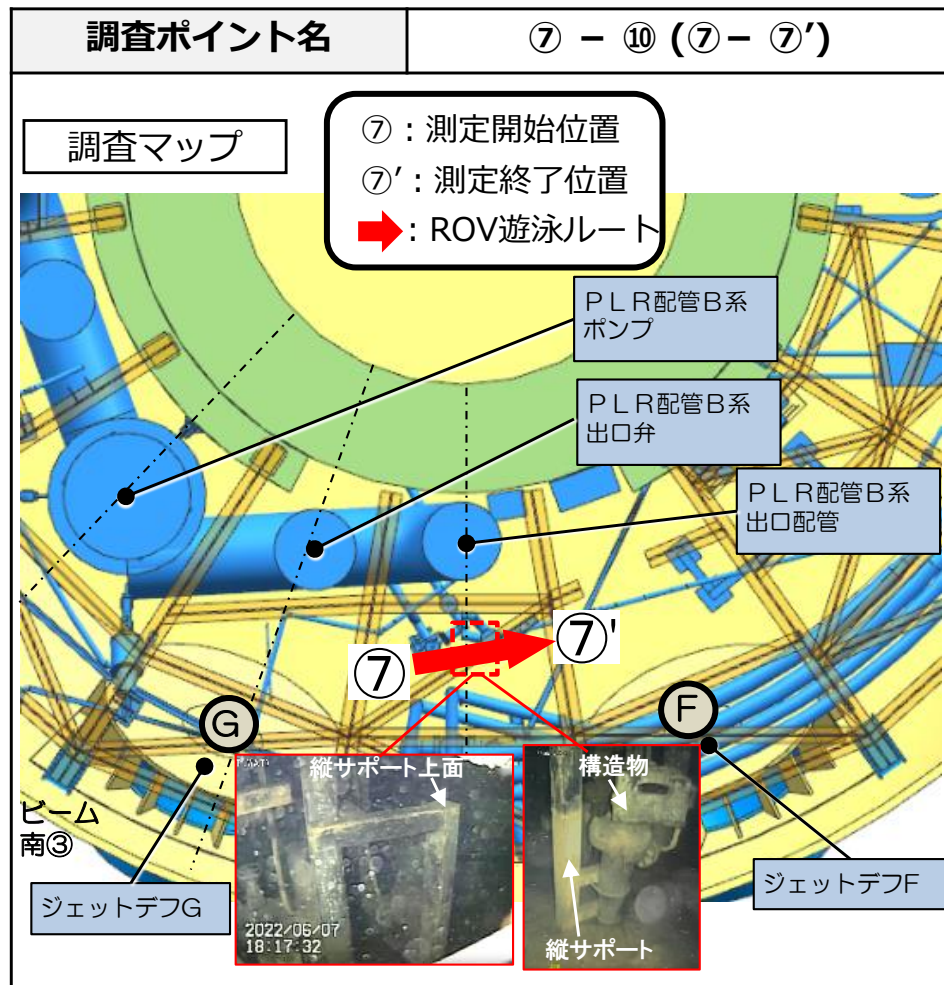
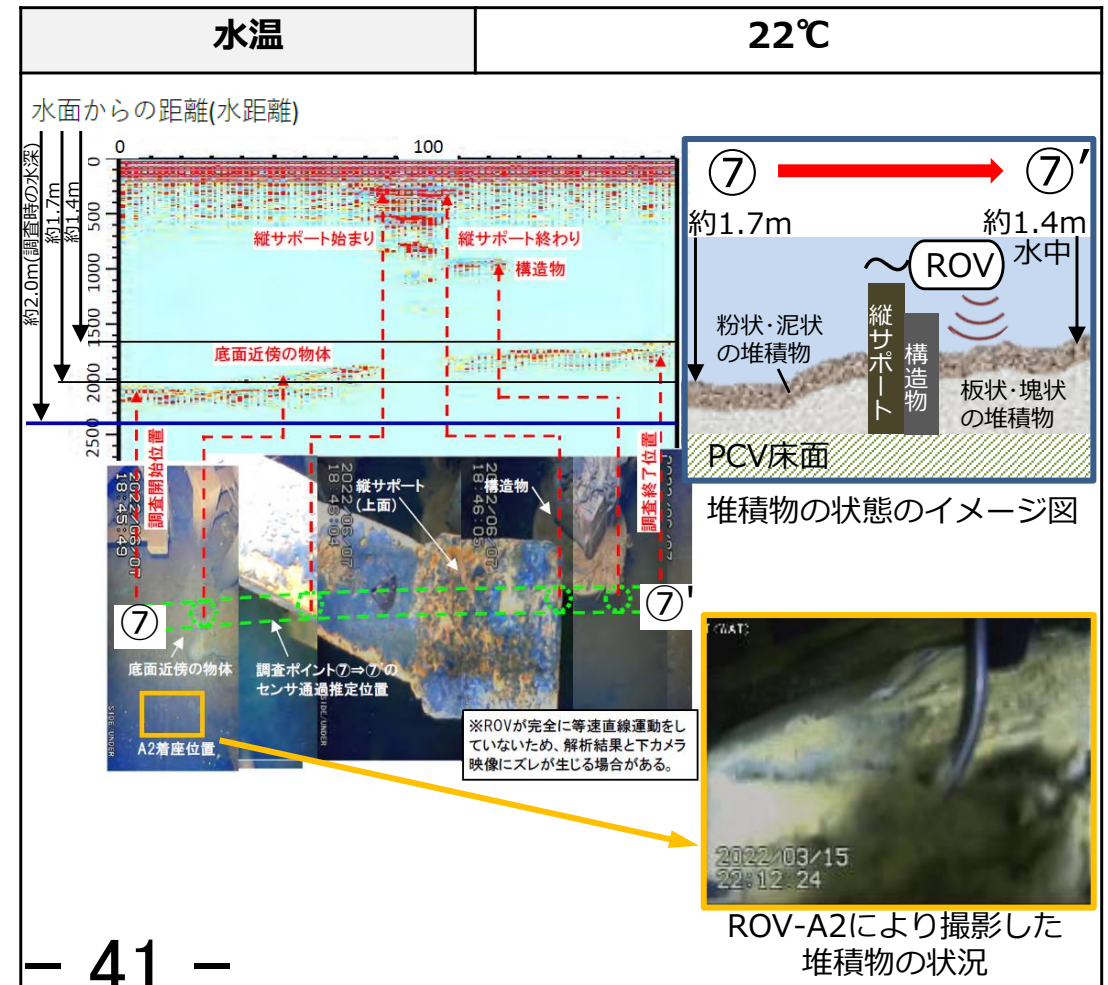
<ジェットデフレクター (G), (F) 付近 / ⑦ - ⑩ (⑦ - ⑦') の評価結果>

- 水面から堆積物 (粉状・泥状および板状・塊状の堆積物含む) までの距離は約1.4~1.7mと評価
- 測定時におけるPCV水深が約2.0mであったことを踏まえると、堆積物の厚さは約0.3~0.6mと評価
- 堆積物の厚さは、調査ポイント⑦から⑦'に向かって増加傾向
- 計測結果に突出した値が確認されたが、カメラ映像から縦サポート、構造物と判明

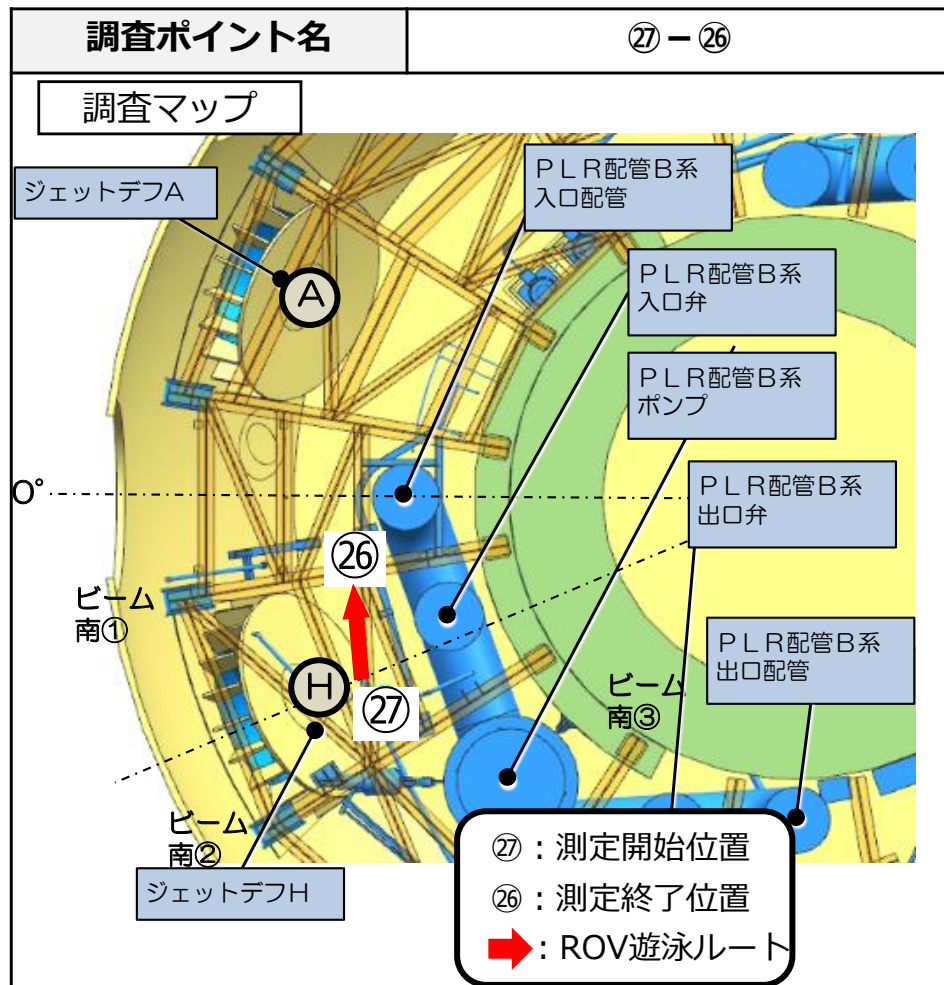
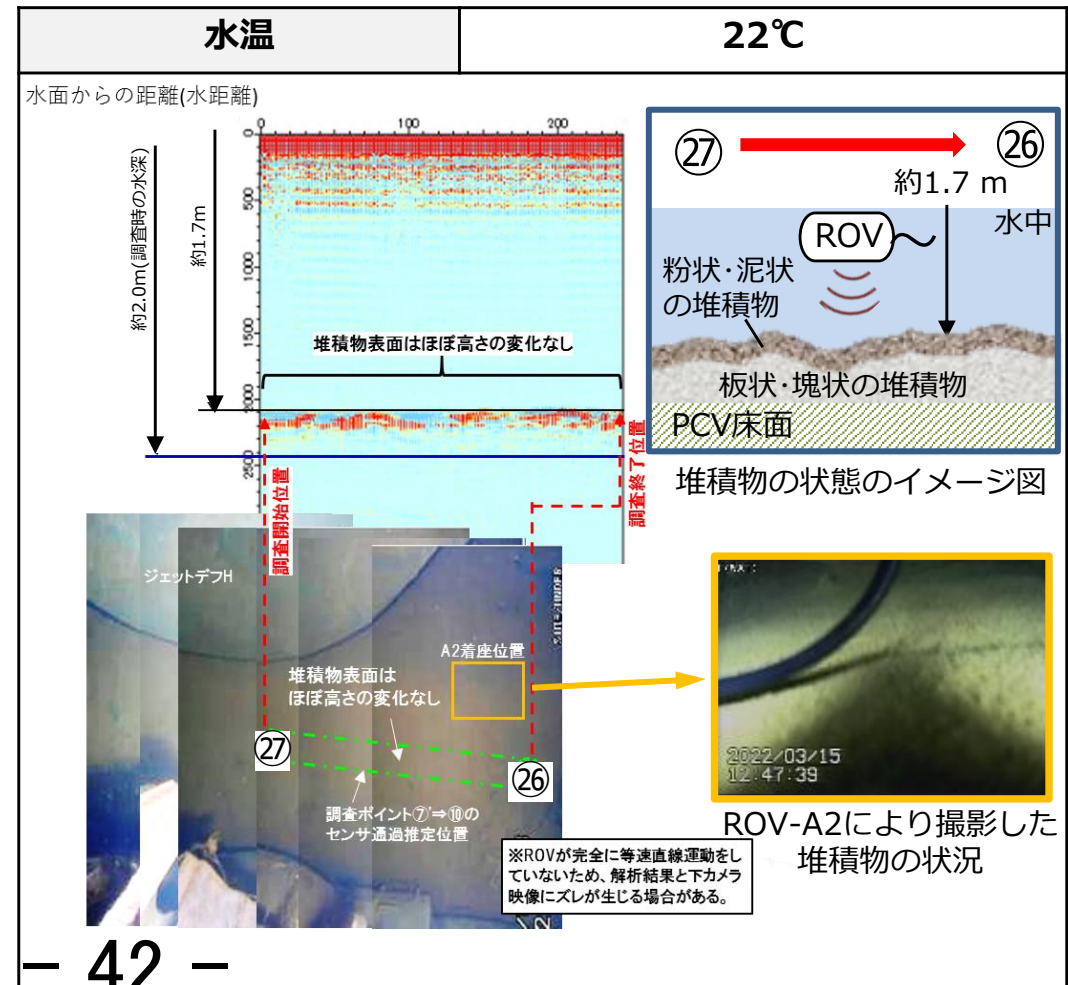
<ジェットデフレクター (H) 付近 / ②⑦ - ②⑥の評価結果>

- 水面から堆積物 (粉状・泥状および板状・塊状の堆積物含む) までの距離は約1.7mと評価
- 測定時におけるPCV水深が約2.0mであったことを踏まえると、堆積物の厚さは約0.3mと評価
- 当調査ポイントの堆積物は比較的なだらかであり、堆積物の厚さに大きな変化はない

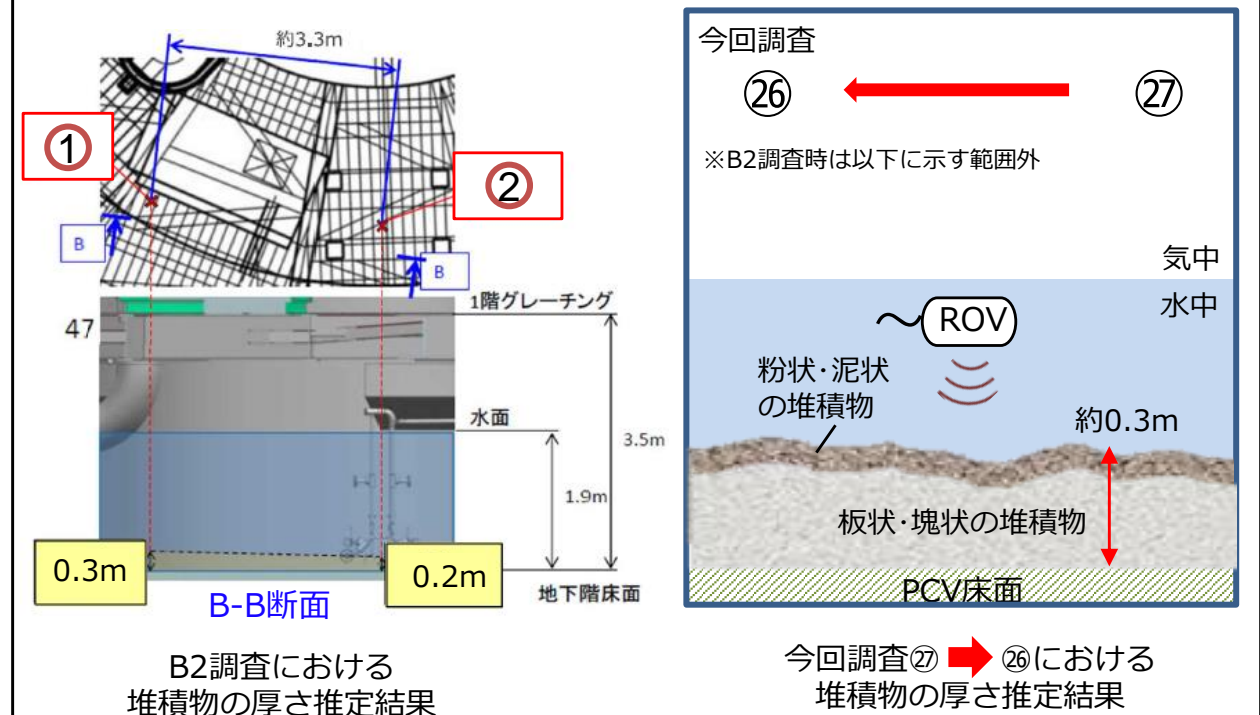
堆積物の状態比較

- 2017年に実施したB2調査において、今回のROV投入位置であるX-2ペネ付近を調査
- B2調査では映像データから堆積物厚さを推定しており、ROV投入位置であるX-2ペネ付近は約0.2~0.3mであると評価
- 今回の調査ポイント㉞ - ㉞において、堆積物の厚さは約0.3mであると評価しており、堆積物の傾斜が比較的緩やかな点についても類似

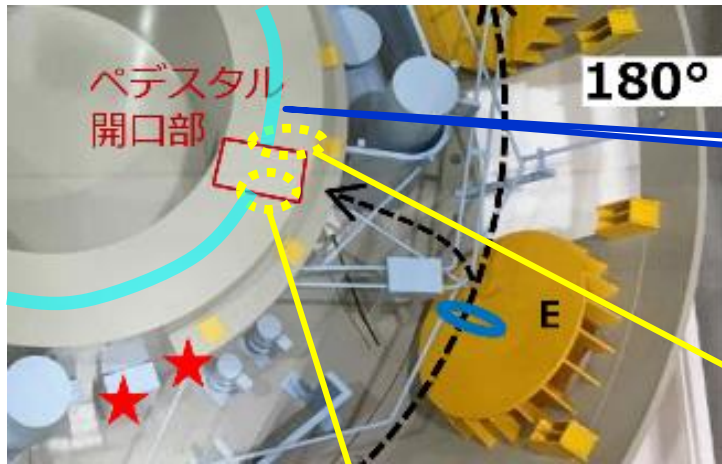
ペDESTAL開口部(基礎部)の状況(5月19日調査分①)

- ✓ これまで確認されていた鉄筋らしきものについて、近接し確認した映像を、建設当時の写真と比較した結果、ペDESTALの鉄筋であることが確認されました。また、インナースカート※も確認されました。
- ✓ 1号機の原子炉圧力容器及び原子炉格納容器の耐震性については、事故後（2016年度）の評価において、ペDESTALが一部欠損していたとしても、支持機能を大きく損なわないことの確認を行っております。
- ✓ 今回確認された調査結果も踏まえ、今後さらに詳細なデータを取得し、改めて評価を行います。

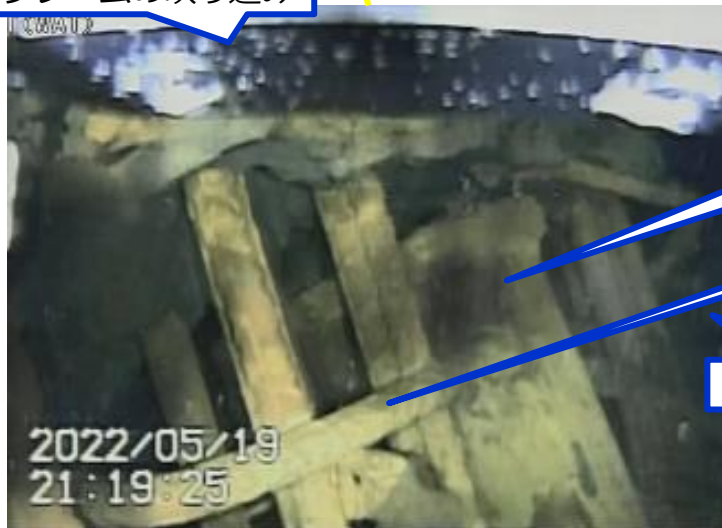
写真1.ペDESTAL開口部(左側基礎部)の状況

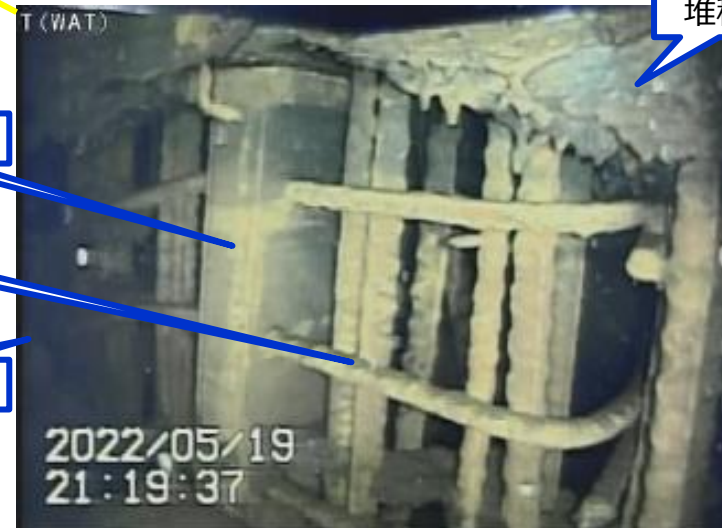
写真2.ペDESTAL開口部(右側基礎部)の状況

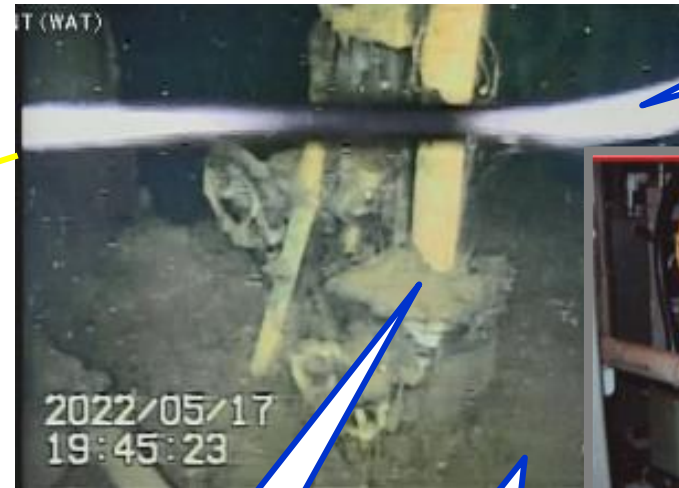
写真1.機器ドレンサンプポンプ付近の状況

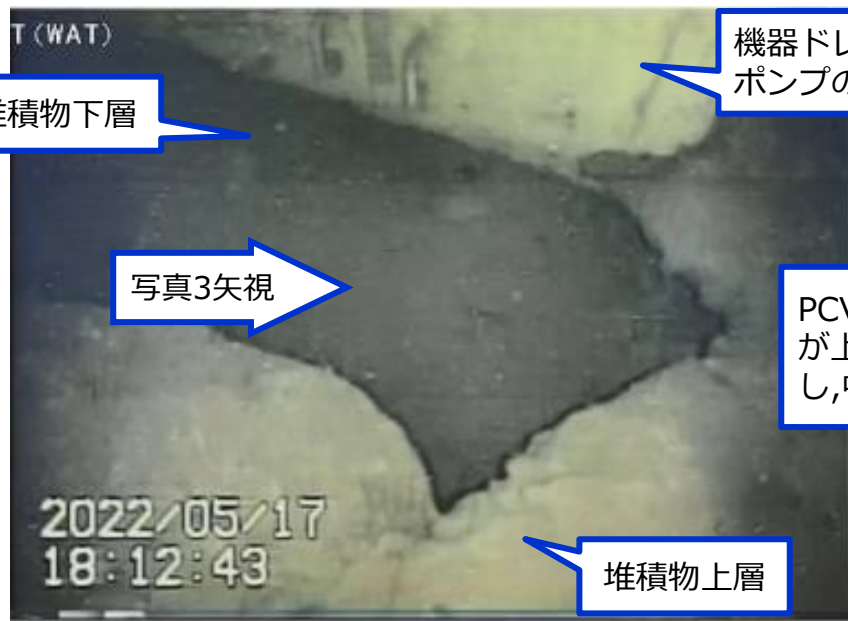
写真2.PCV底部の堆積物の状況

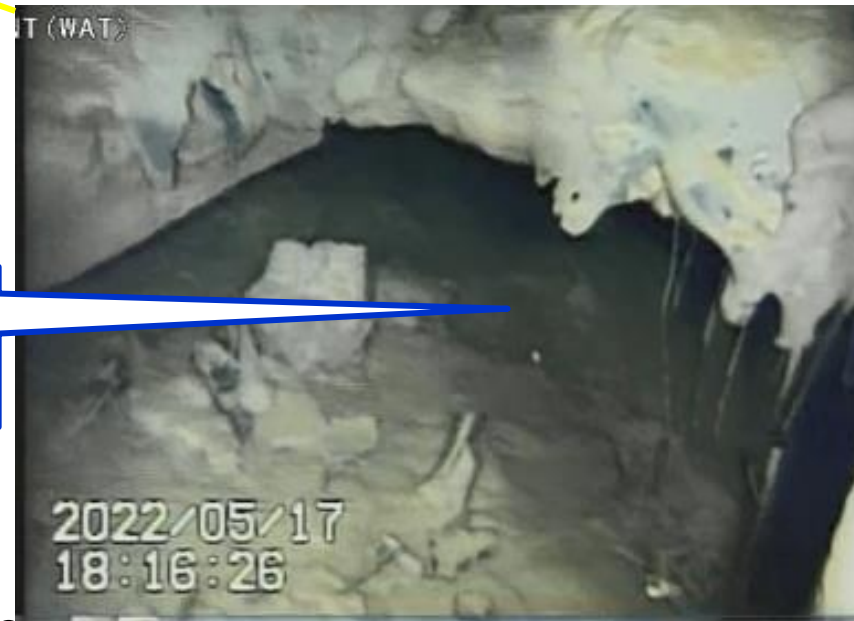
— 49 写真3.PCV底部の堆積物の状況(空洞内部)
