柏崎刈羽原子力発電所第6号機 設計及び工事計画認可申請に係る説明について (大物搬入建屋 杭の損傷要因について)

2022年7月5日
東京電力ホールディングス株式会社

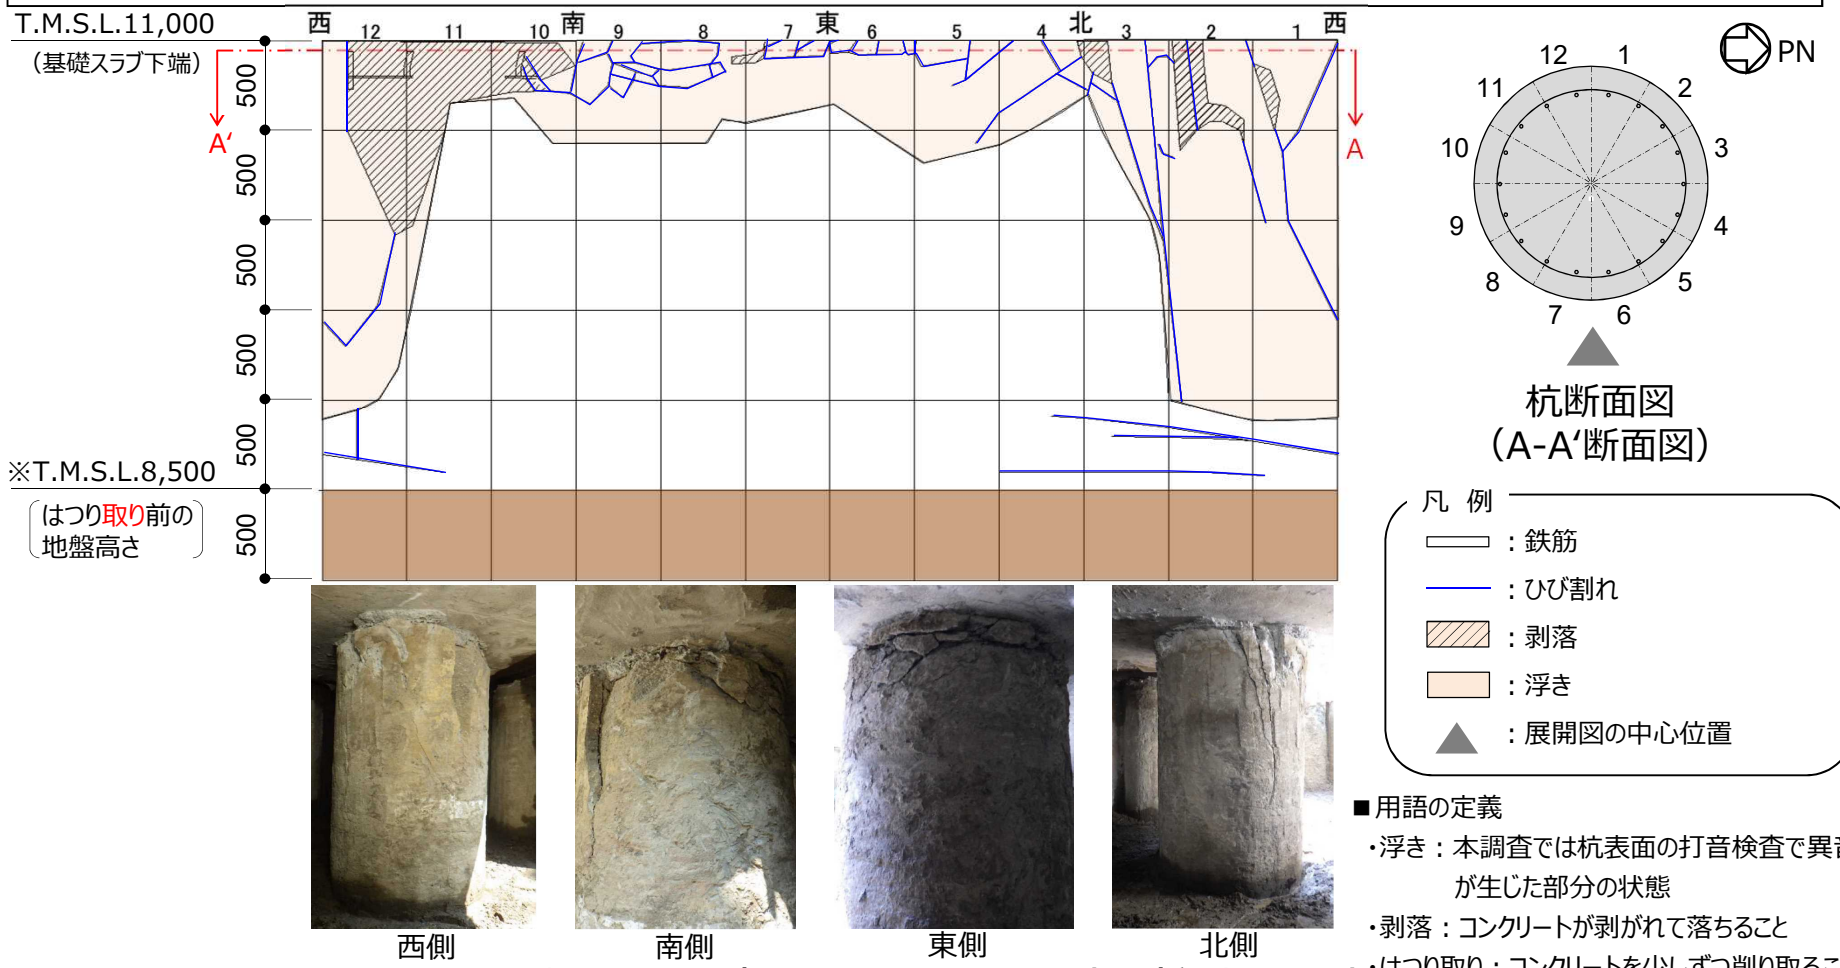
図7 No.8杭上部 展開図 (コンクリートはつり取り前) (単位: mm)

- No.8杭のはつり取り前の杭上部の調査結果を図7に示す。なお、この調査結果は、基礎スラブ下約2.5m※まで掘削し、杭表面に浮き・剥落を確認した範囲のコンクリートをはつり取る前のものである。
 - ✓ ひび割れ : 鉄筋の見えるひび割れを含め、鉛直、水平及び斜め方向に複数本確認した。
 - ✓ 浮き及び剥落 : 基礎スラブ下から約2.1mの範囲に、浮き及び剥落を確認した。

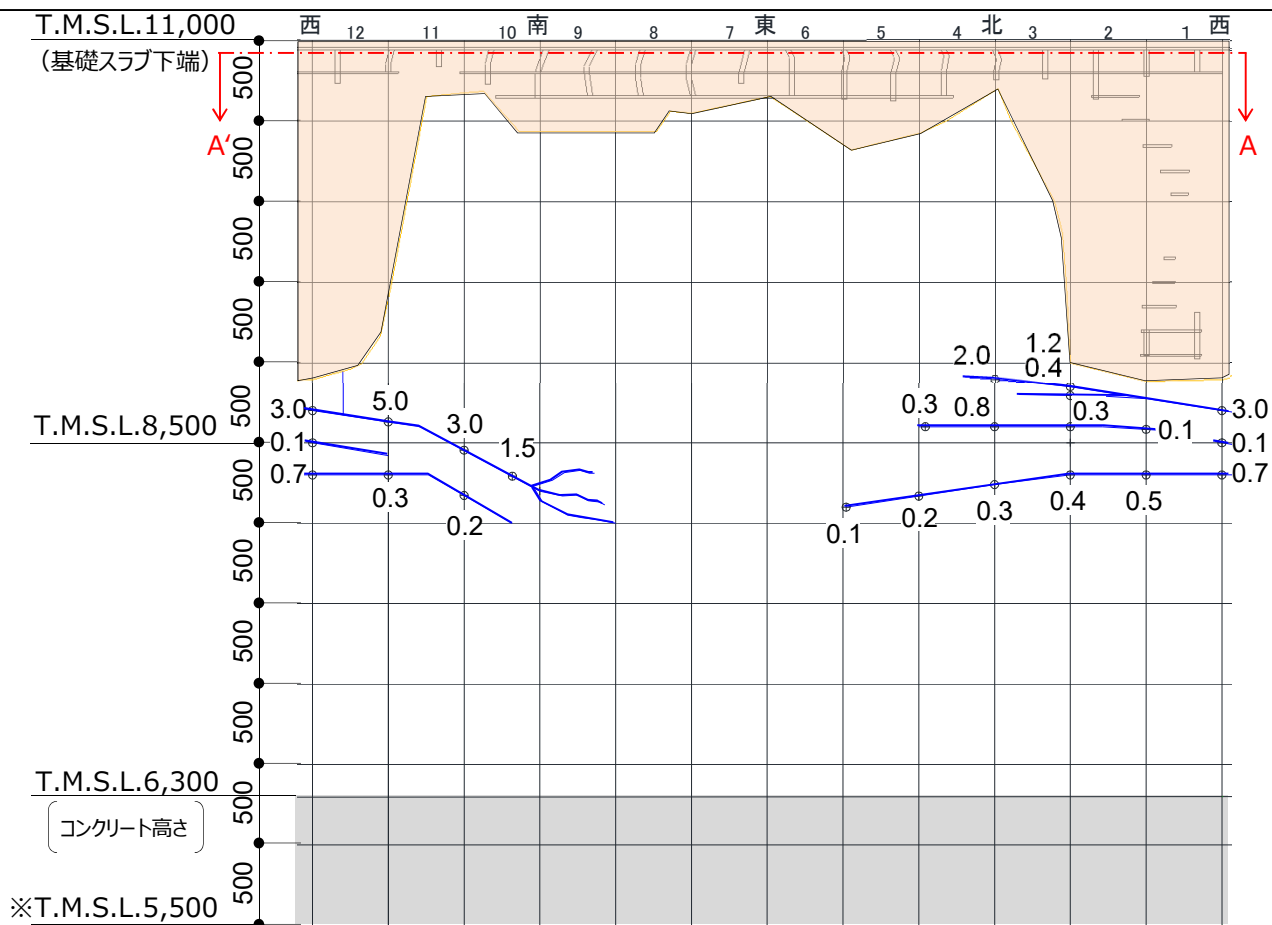
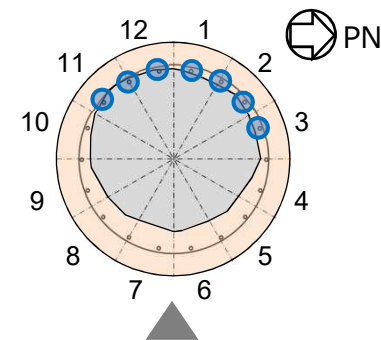
図8 No.8杭上部 展開図 (コンクリートはつり取り後) (単位: mm)

- 基礎スラブ下約5.5m※まで掘削し、コンクリートをはつり取った後のNo.8杭上部の調査結果を図8に示す。
- ✓ ひび割れ：基礎スラブ下から約2.1m～3mの範囲に、ひび割れ幅0.1～5.0mmの水平方向のひび割れを3本確認した。
- ✓ 鉄筋：鉄筋の調査結果を次ページに示す。

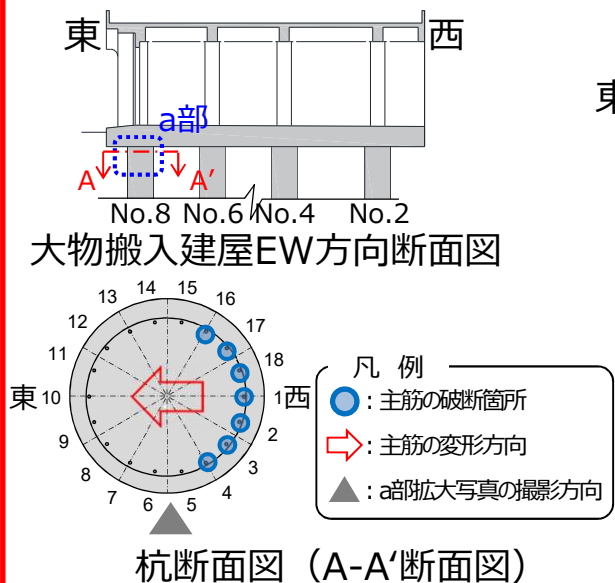
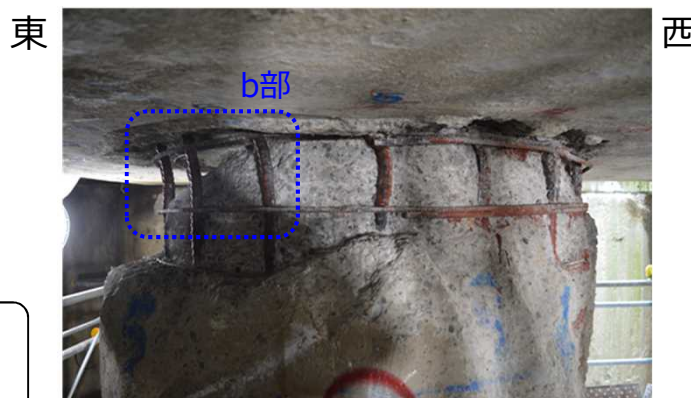
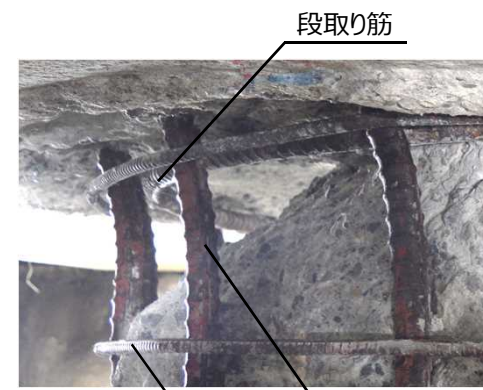
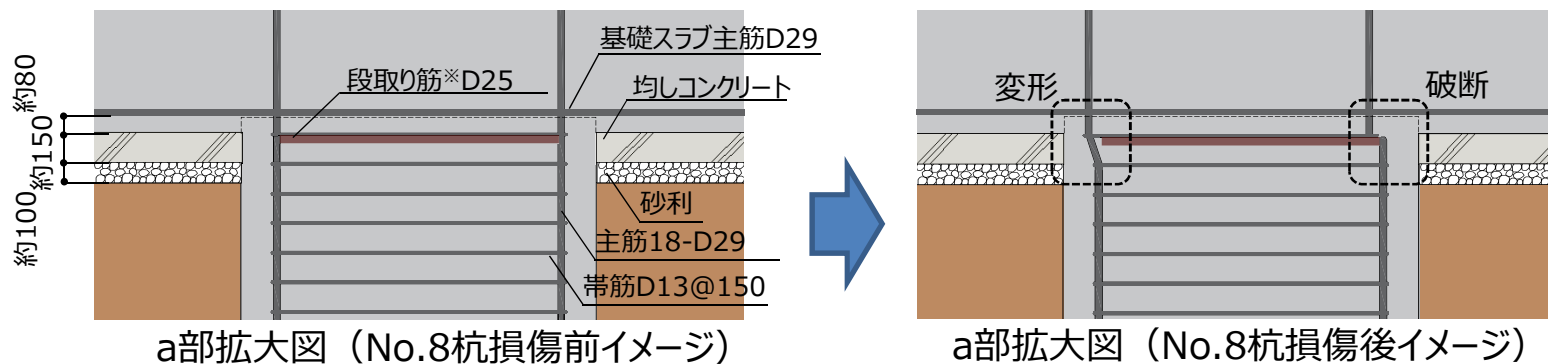
図9 No.8杭頭部の構造及び損傷状況（イメージ）（単位：mm）

- No.8杭頭部の構造及び損傷状況イメージを図9に示す。
 - ✓ 鉄筋は、西側の7本（No.1～4及びNo.16～18）が破断し、それ以外のNo.5～15は、図9に示すように、杭を基準に西から東の方向に変形している。

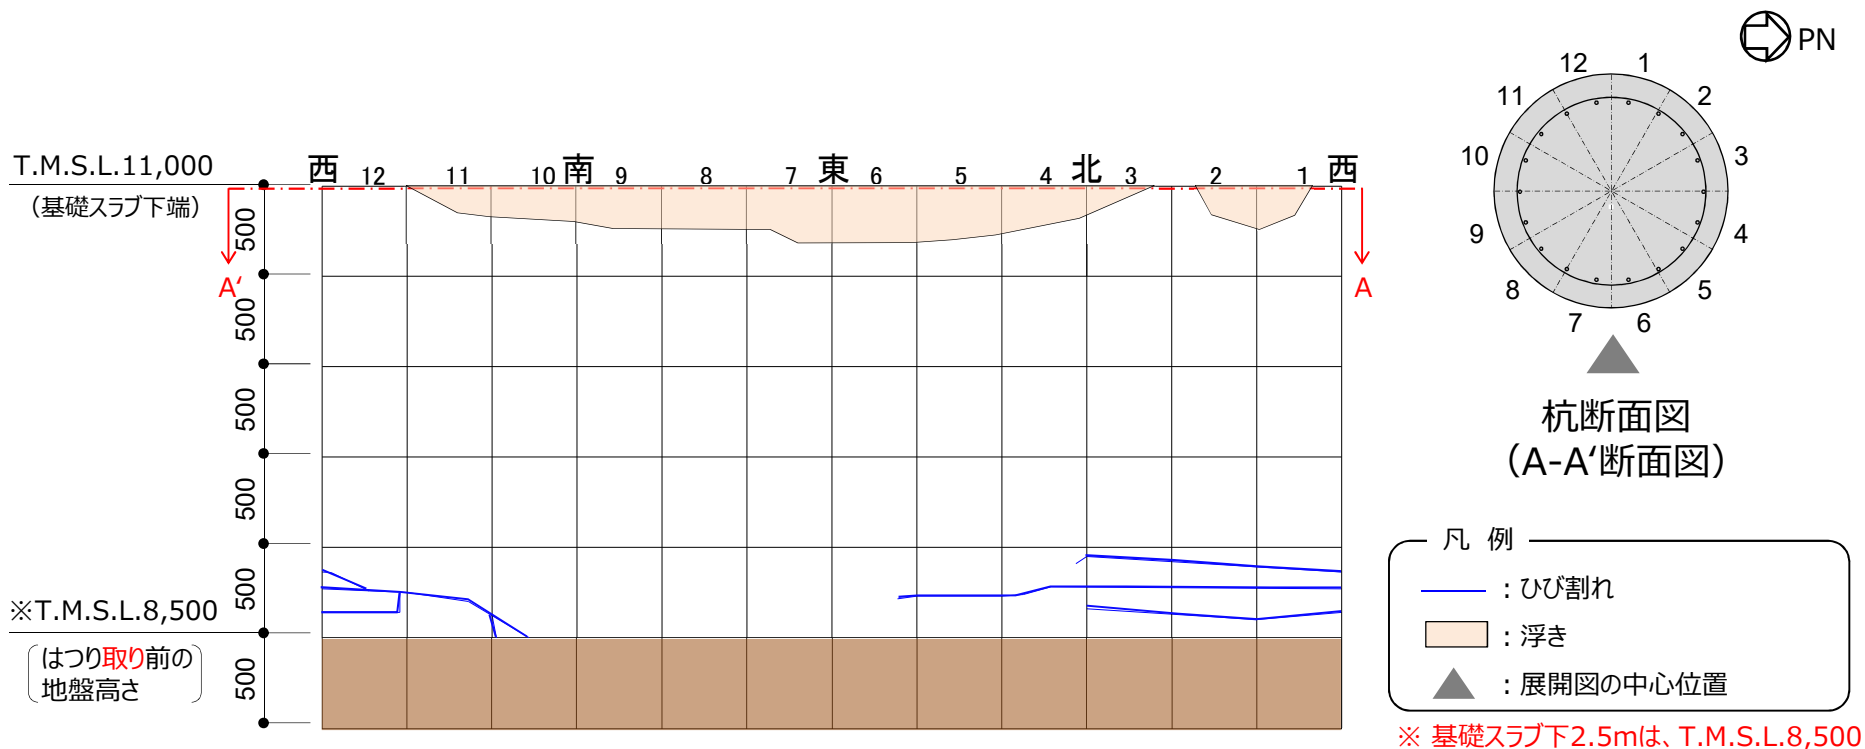
図10 No.6杭上部 展開図（コンクリートはつり取り前）（単位：mm）

- No.6杭上部の調査結果を図10に示す。なお、この調査結果は、No.8杭同様に基礎スラブ下約2.5m※まで掘削し、杭表面に浮きを確認した範囲のコンクリートをはつり取る前のものである。
- ✓ ひび割れ：基礎スラブ下約2.1m～2.5mの範囲に水平ひび割れを複数本確認した。
- ✓ 浮き：基礎スラブ下から約0.3mの範囲に浮きを確認した。

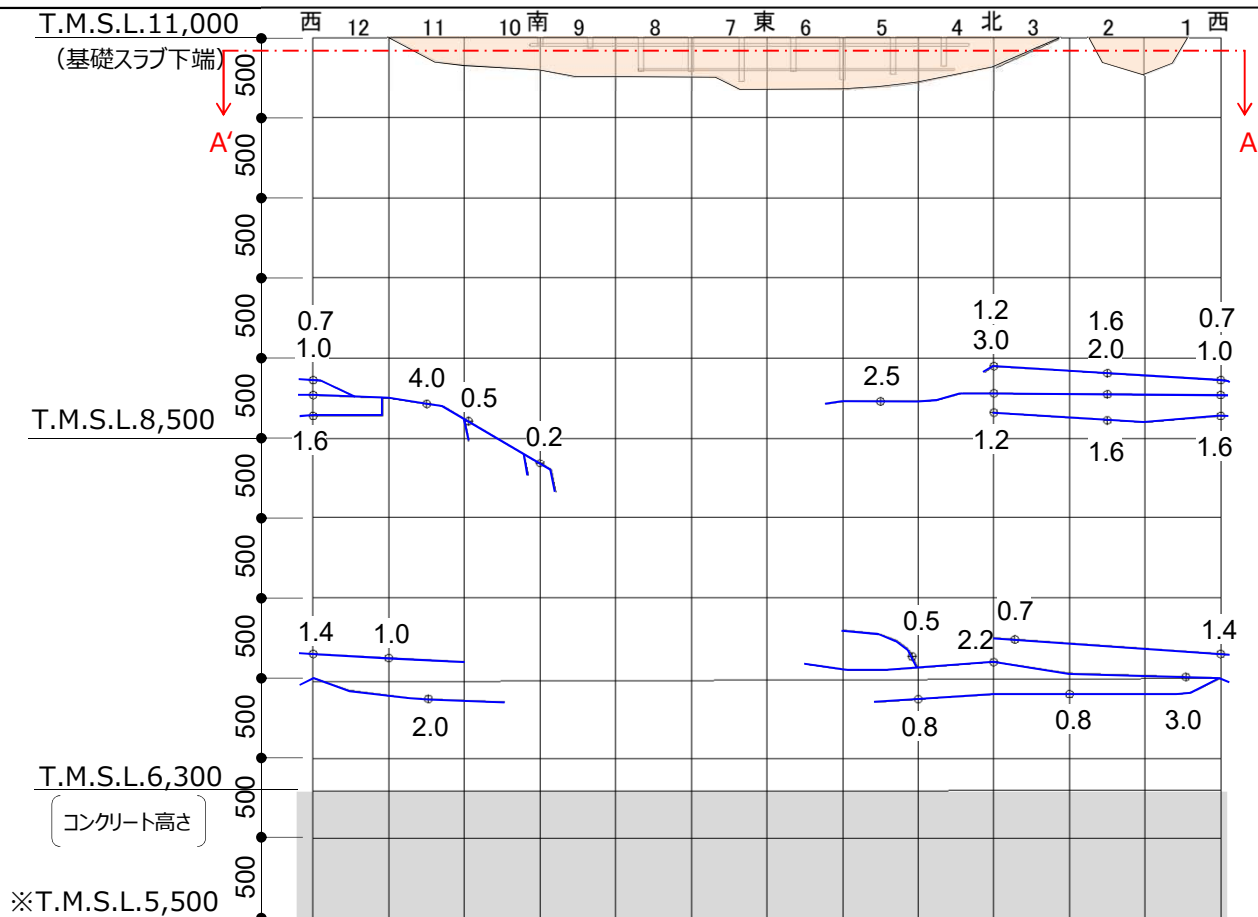
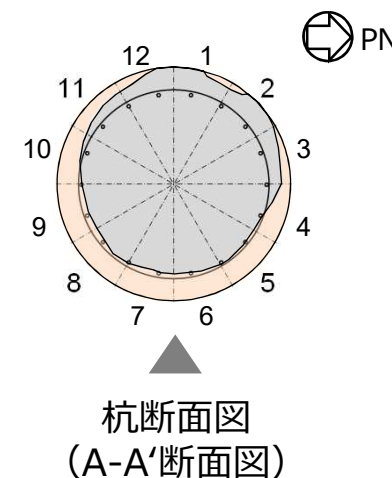
図11 No.6杭上部 展開図 (コンクリートはつり取り後) (単位：mm)

- 基礎スラブ下約5.5m※まで掘削し、**コンクリートをはつり取った後のNo.6杭上部の調査結果**を図11に示す。
 - ✓ ひび割れ：基礎スラブ下から約2.1~4.2mの範囲に、ひび割れ幅0.2~4.0mmの水平方向のひび割れを6本確認した。また、ひび割れは2段に分かれていた。
 - ✓ 鉄筋：損傷は確認されなかった。

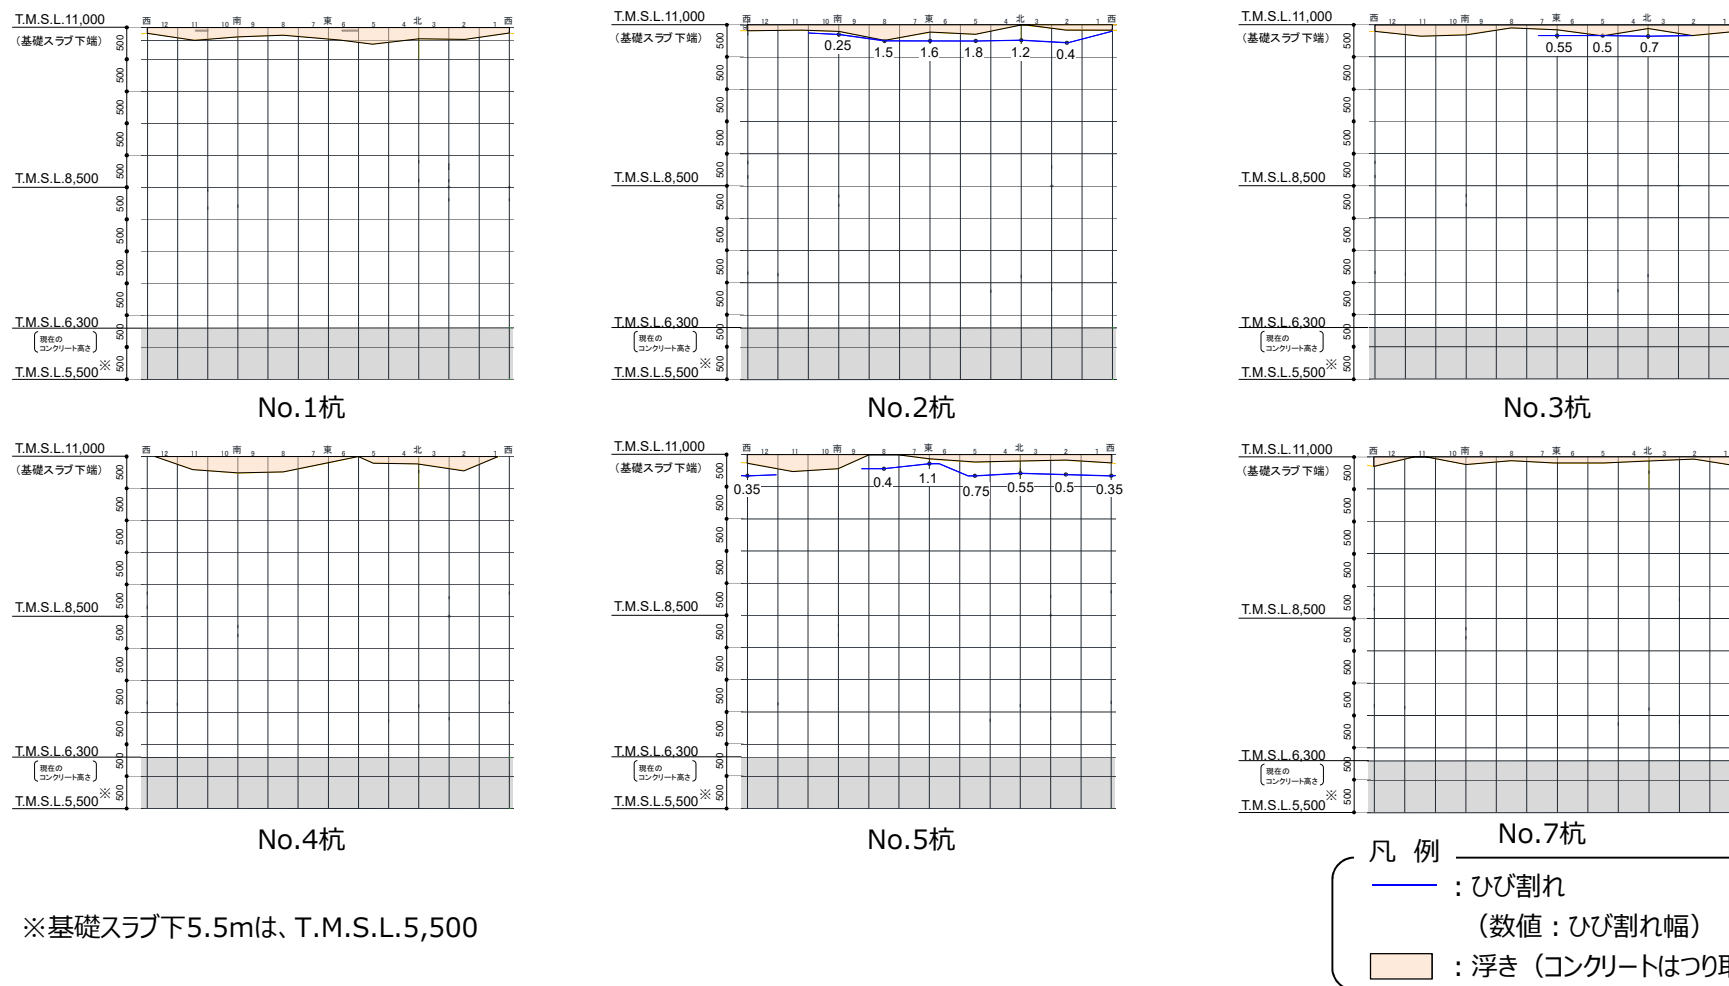
図12 No.1～5・7杭上部の調査結果 (コンクリートはつり取り後) (単位 : mm)

➤ 基礎スラブ下約5.5m※まで掘削し、**杭表面に浮きを確認した範囲のコンクリート**をはつり取った後のNo.1～5・7杭上部の調査結果を図12に示す。
 ✓ ひび割れ：幅0.25～1.8mmの水平方向のひび割れをNo.2・3・5杭で1本ずつ確認した。

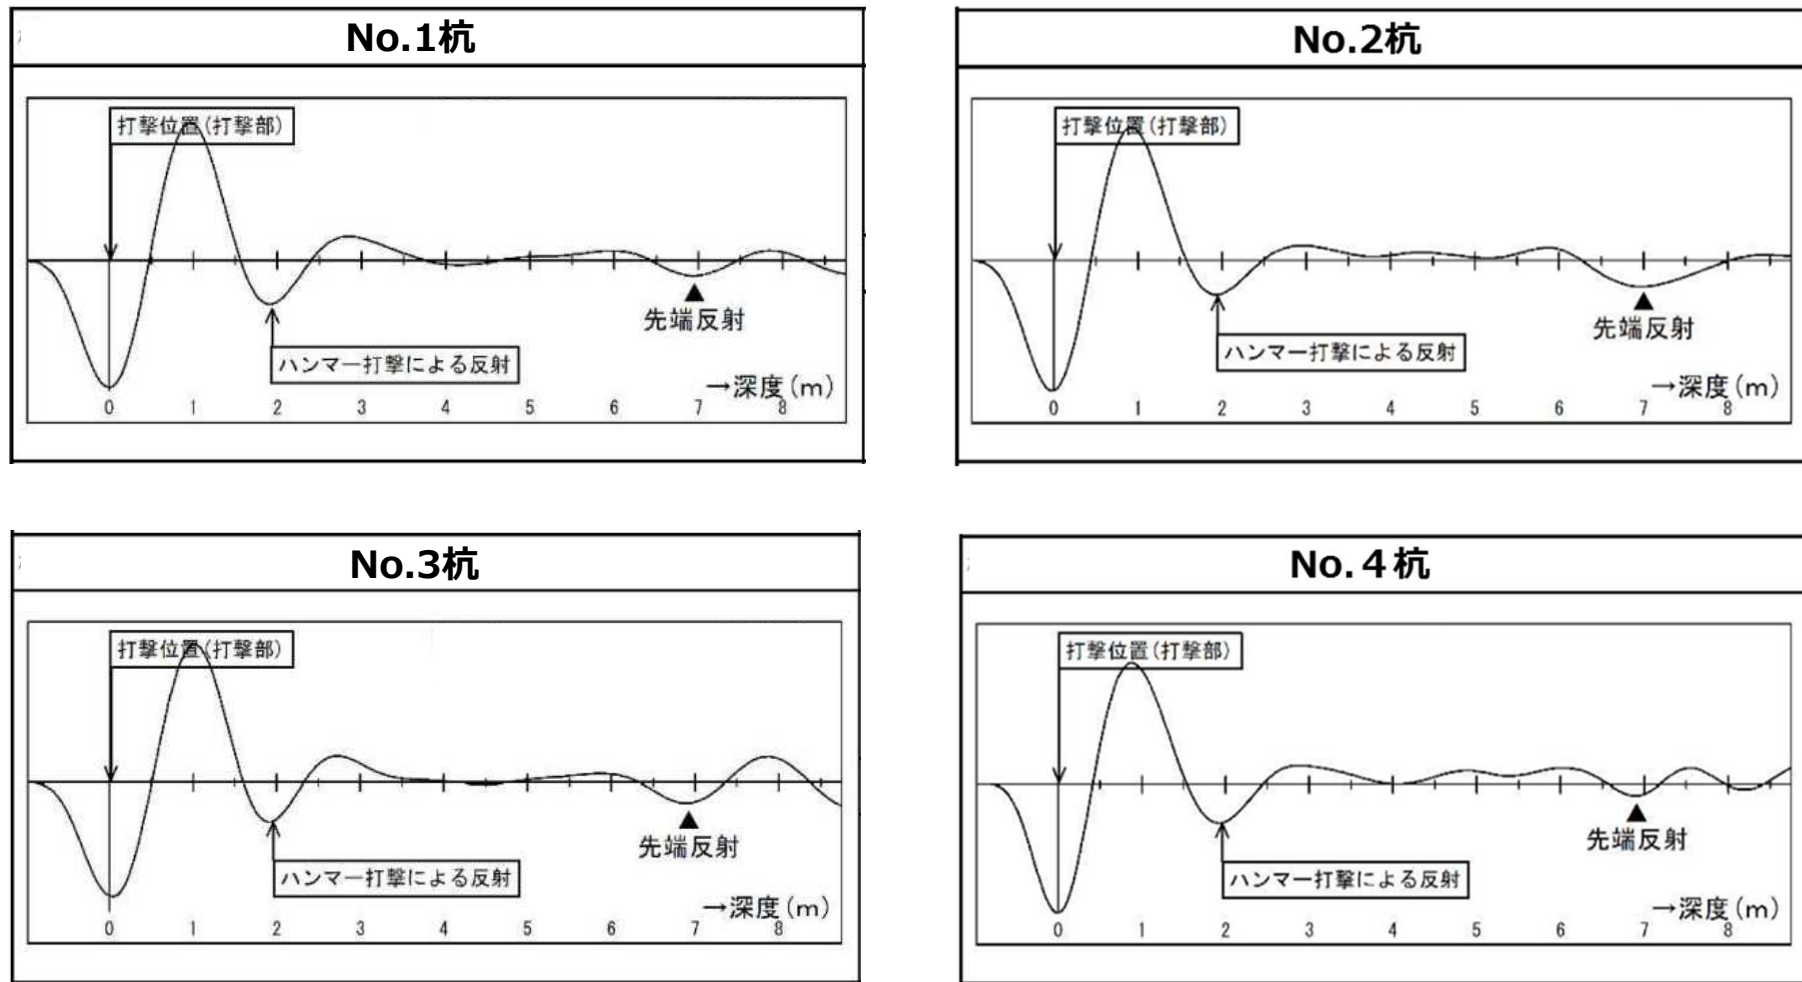
図15 No.1～4杭下部の非破壊試験結果

➤ 図15に示すように、No.1～4杭の非破壊試験の結果、杭の先端反射が明瞭であり、先端反射以浅（手前）に下向きのピークがみられないため、健全性は高いと判断した。

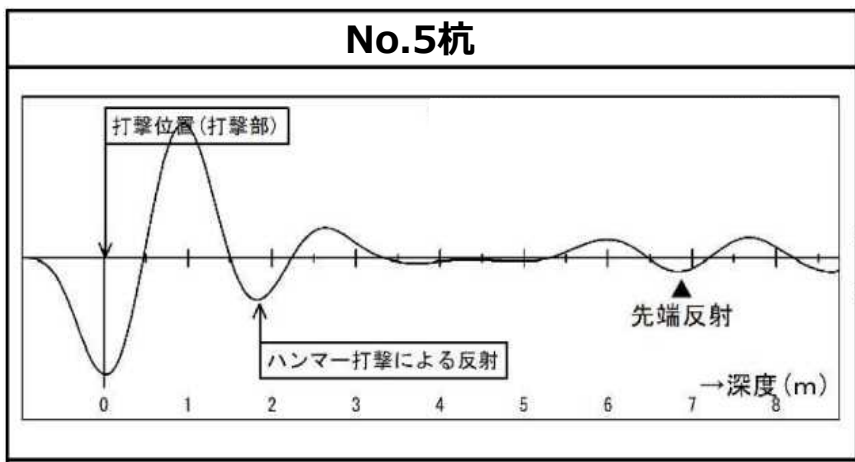
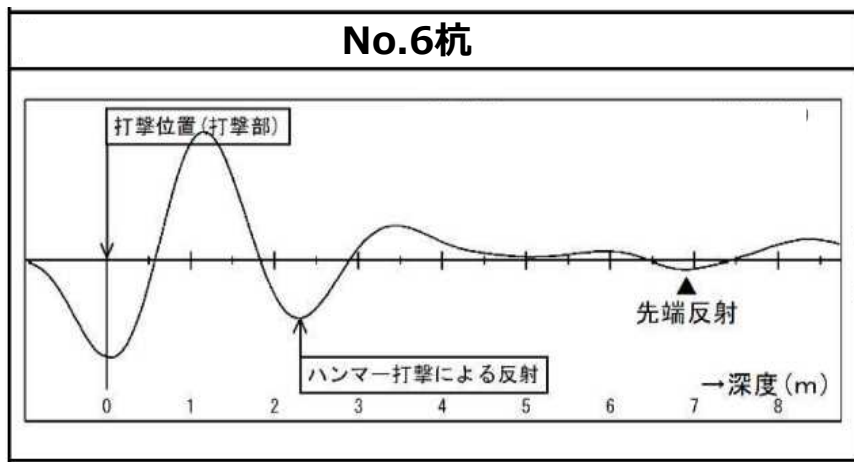
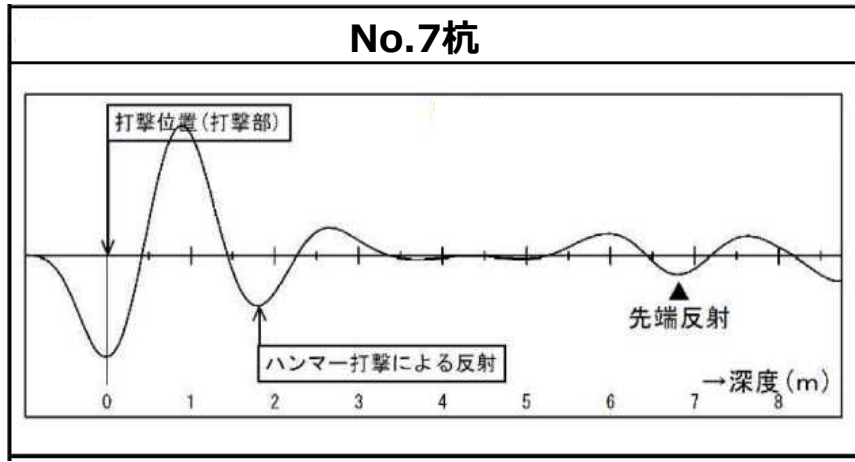
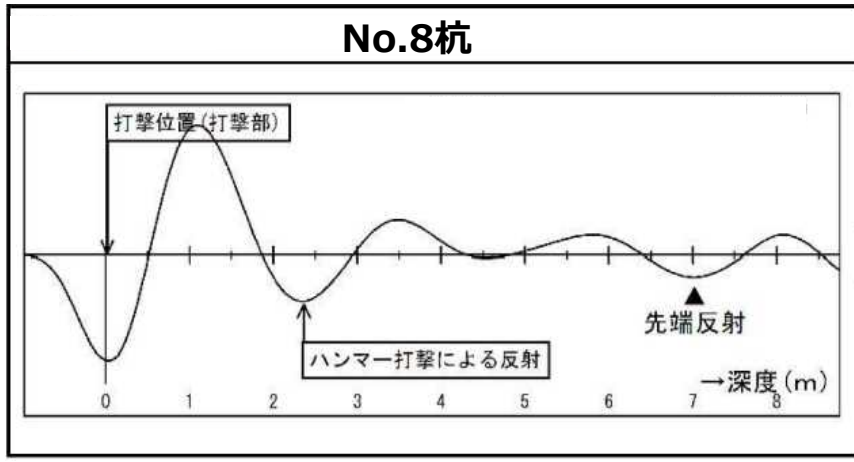
図16 No.5～8杭下部の非破壊試験結果

➤ 図16に示すように、No.5～8杭の非破壊試験の結果、杭の先端反射が明瞭であり、先端反射以浅（手前）に下向き（負）のピークがみられないため、健全性は高いと判断した。

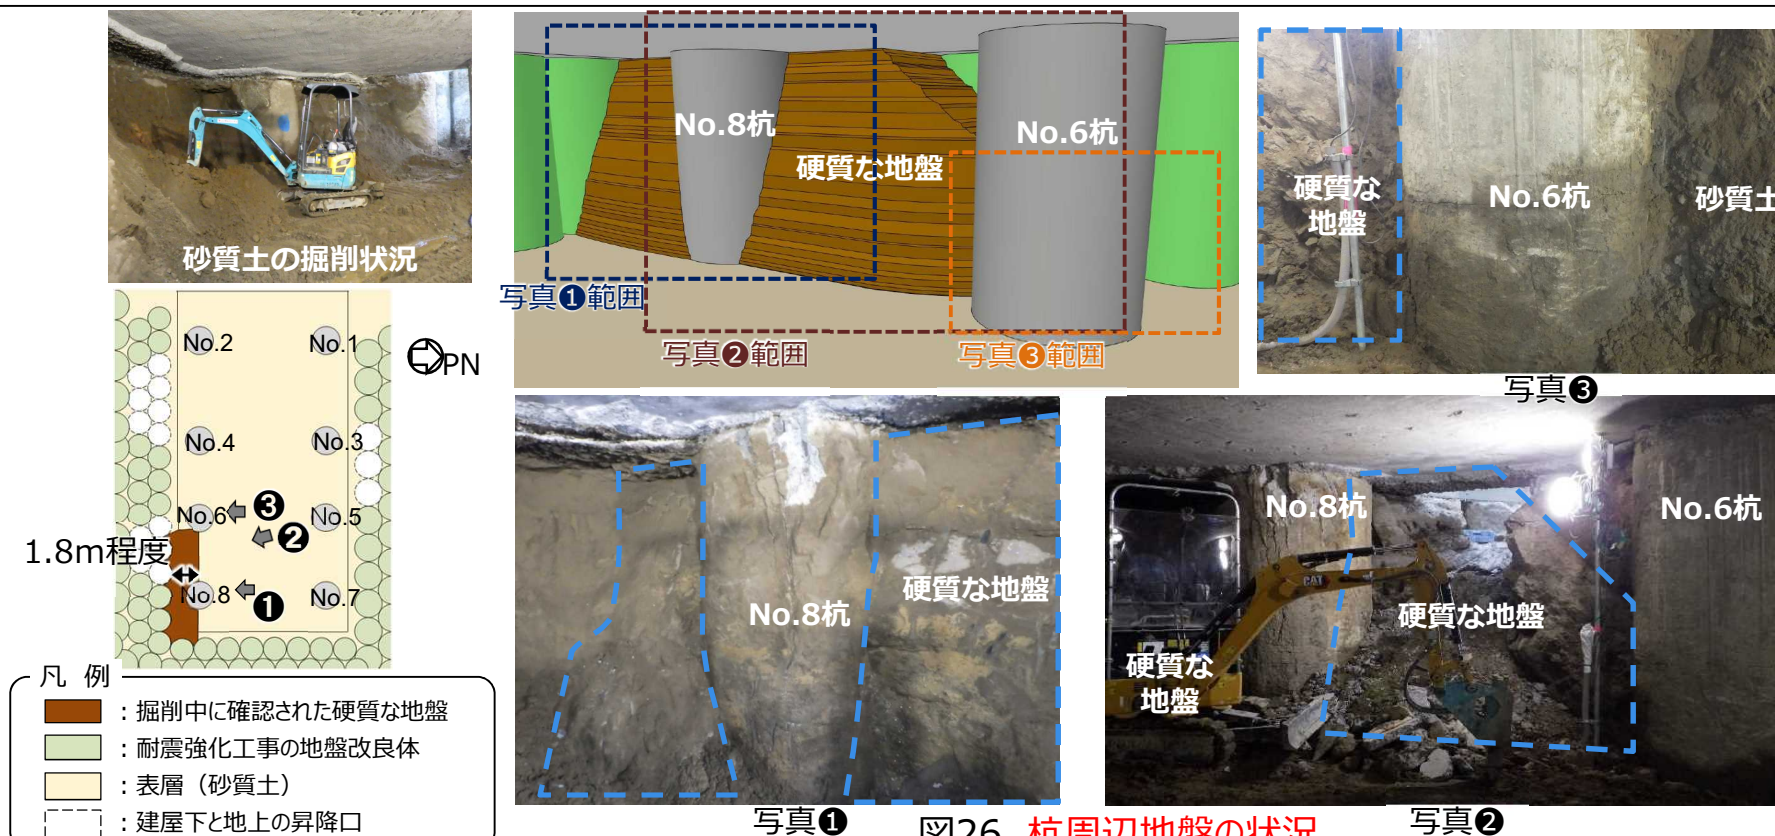
図26 杭周辺地盤の状況

- (4),(5)に基づき、No.6・8の特定の杭に損傷が集中していることから、今回の掘削作業時に、杭に応力集中を発生させる設計上考慮されていない要因の有無について作業写真の確認や関係者への聞き取りを実施した。その結果、主に砂質土で構成されている地盤の中で、南東側周辺に硬質な地盤があったことを確認した。図26に地中埋設物の状況を示す。
- 硬質な地盤は、損傷が集中して見られるNo.6・8杭に干渉していることを確認した。

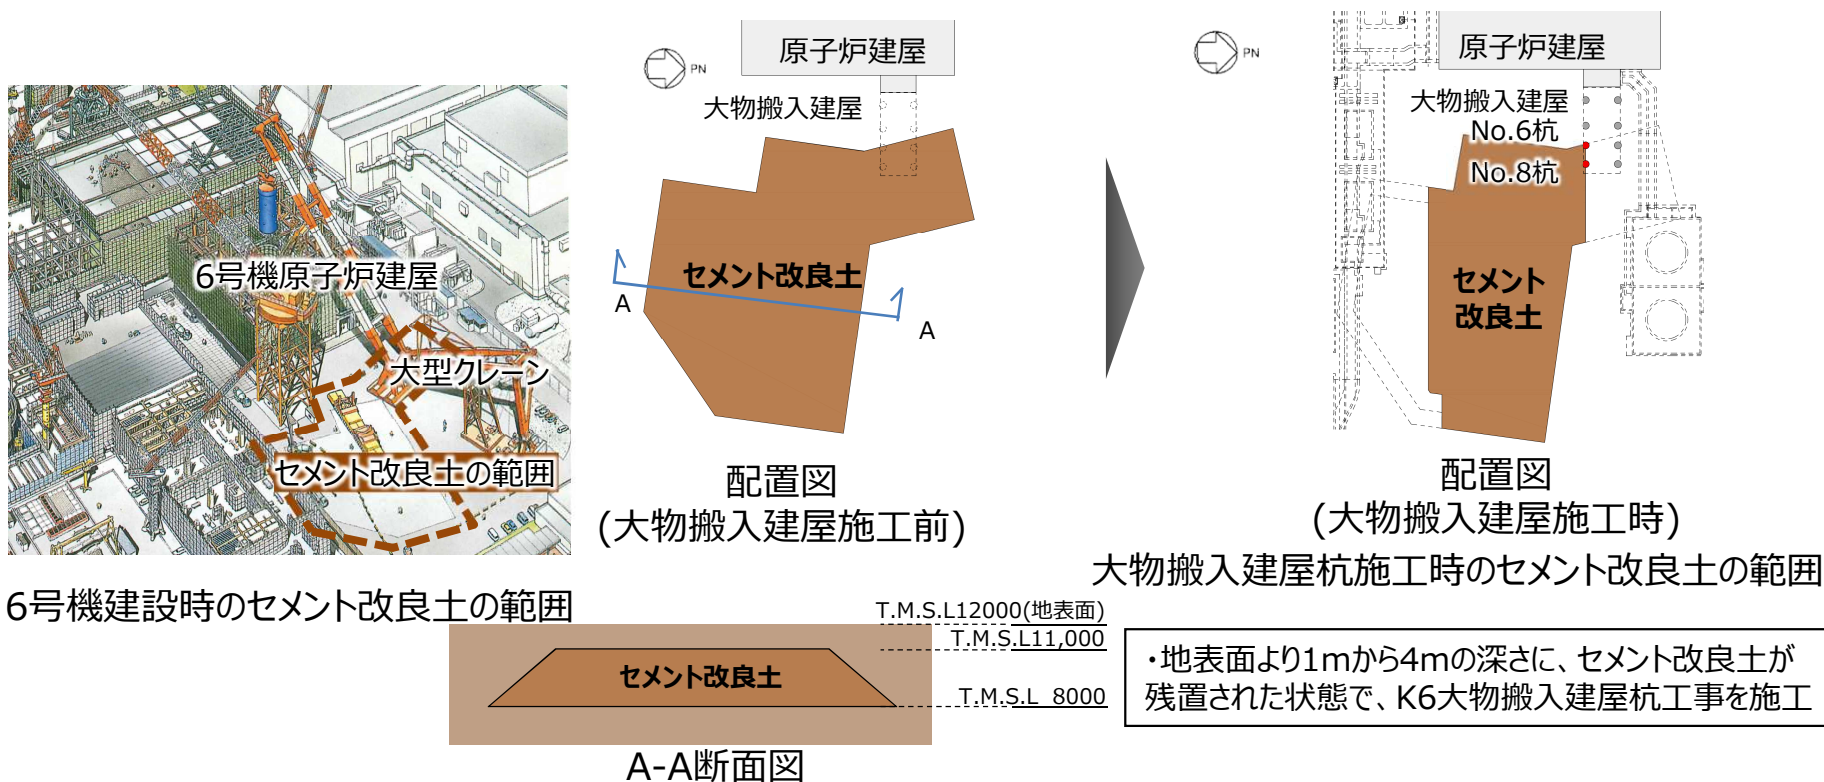
図27 セメント改良土配置図

- 硬質な地盤の材料や範囲等について、建設記録の確認や協力企業への聞き取りを実施した。その結果、硬質な地盤は、6号機建設時に大型クレーン位置の地盤を補強するため、セメントと土を混ぜて作られたセメント改良土であることを確認した。図27にセメント改良土配置図を示す。
- **これにより**、地震が発生した際にセメント改良土の影響でNo.6・8杭に応力が集中する可能性がある。

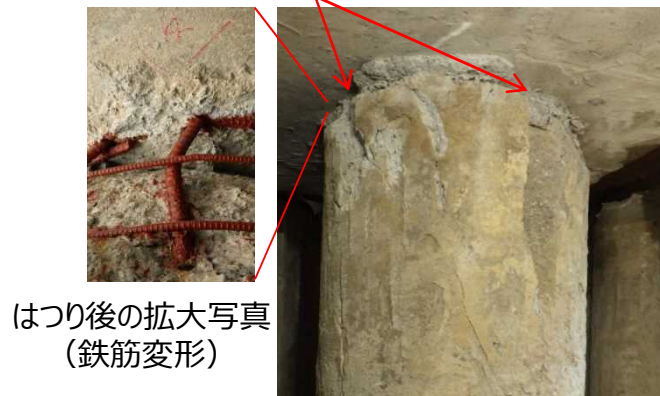
図28 No.8杭頭部の損傷状況

- ① No.8杭頭部にせん断による影響と考えられる鉄筋の破断・変形が発生している。（図28）
- ② No.6・8杭中間部に曲げモーメントによる影響と考えられる水平ひび割れが発生している。

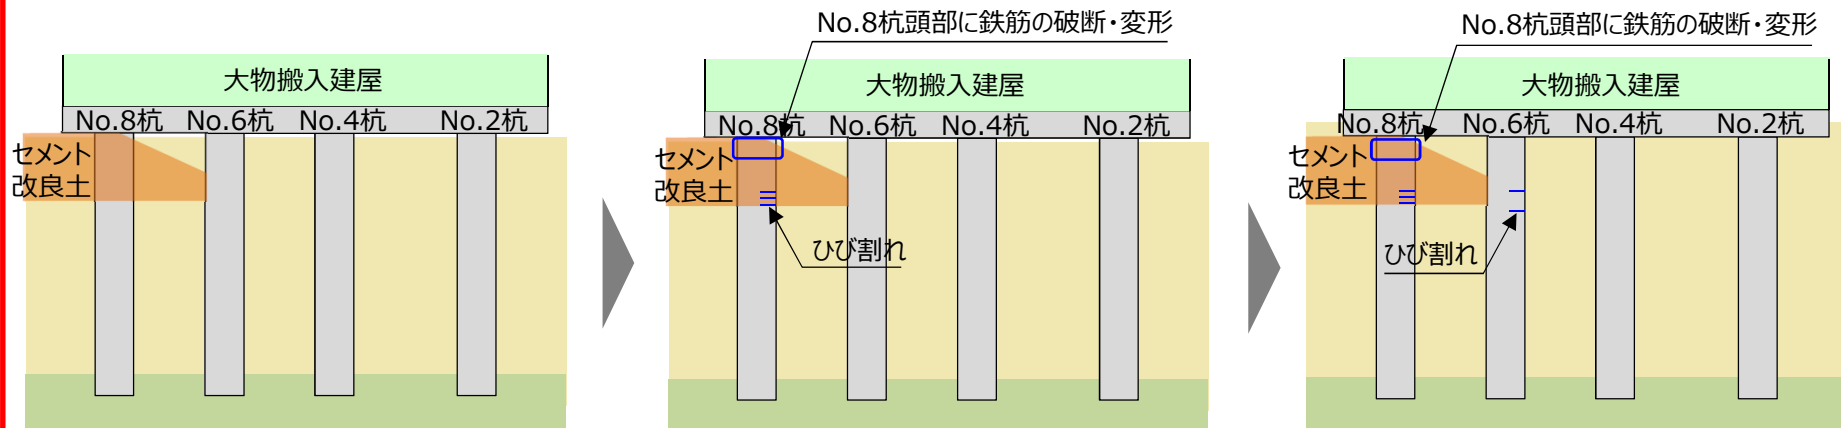
図39 No.6・8杭の想定される損傷メカニズム

- No.6・8杭の推定される損傷メカニズムを図39に示す。
- No.6・8杭の特異な損傷は、セメント改良土が杭を拘束している状況のもとで、地震力が作用し、No.6・8杭に応力集中したことによるものと推定した。

• No.8杭頭部に応力集中したせん断力が作用したことが主要因となり、鉄筋の破断・変形が発生
• No.8杭中間部にセメント改良土と埋戻土の境界部で発生した曲げモーメントが作用したことが主要因となり、水平ひび割れが発生

• No.8杭頭部の損傷後、No.6杭中間部にセメント改良土と埋戻土の境界部で発生した曲げモーメントが作用したことが主要因となり、水平ひび割れが発生

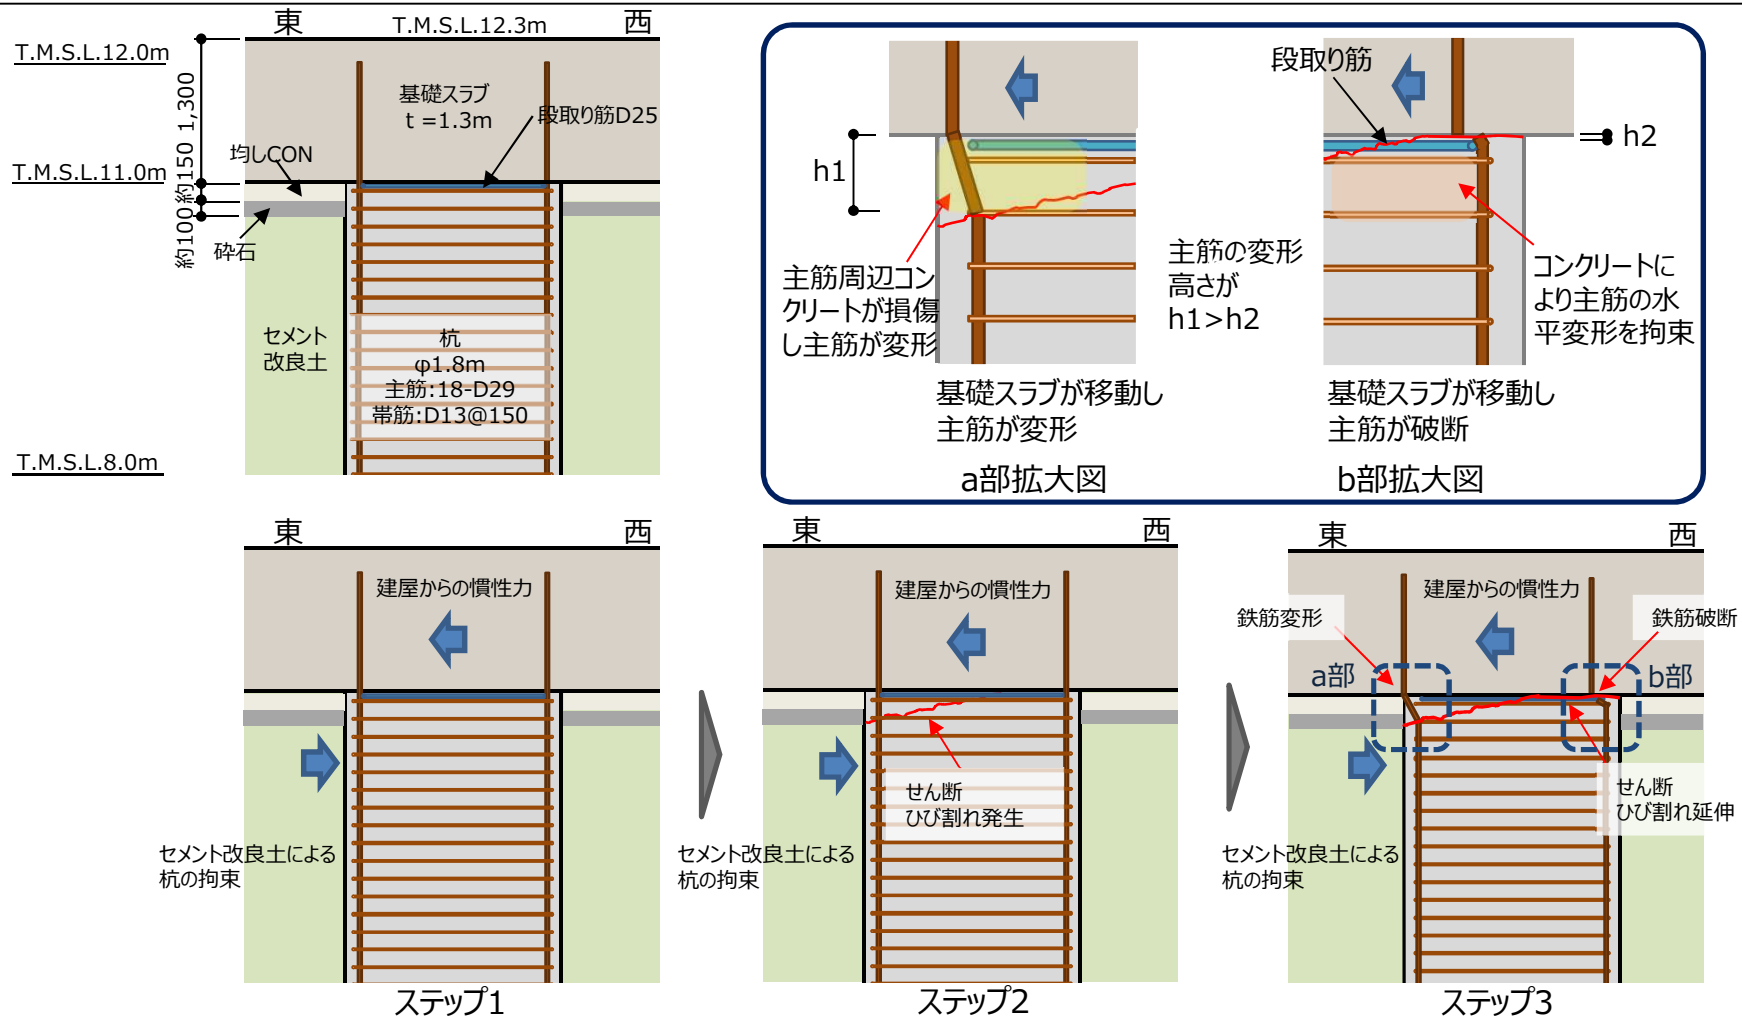
図40 No.8杭頭部の鉄筋破断のメカニズム (イメージ)

➤ No.8杭頭部の鉄筋破断の概念図を図40に示す。杭頭部に発生したせん断ひび割れにより、基礎スラブと杭頭部にズレが生じ、東側は主筋周辺コンクリートが損傷したことにより主筋が変形し、西側は主筋周辺コンクリートが水平変位を拘束したことにより、主筋が破断したものと考えられる。
