# 1号機 PCV内部調査の状況について

2022年9月6日

# 1. PCV内部調査の概要

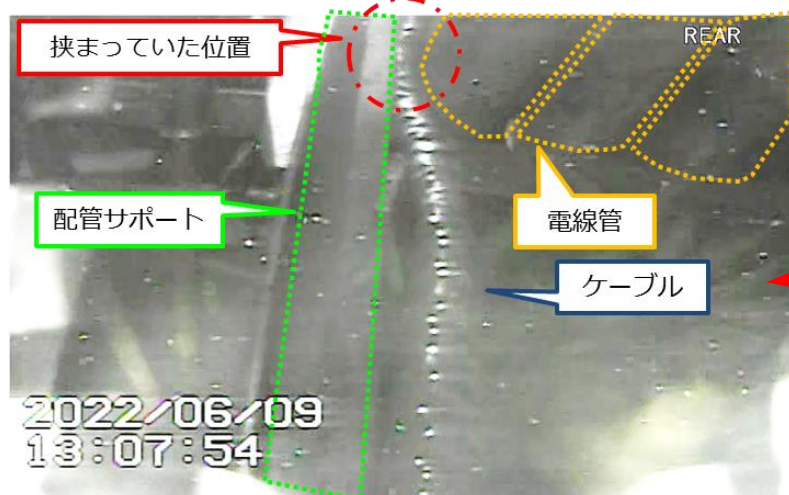
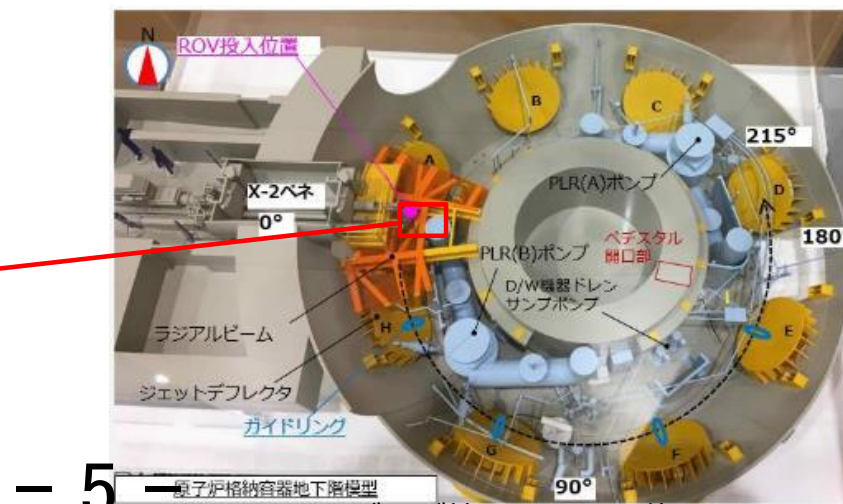
- 6月7日からROV-Cによる堆積物厚さ測定を開始，6月10日に，ROV-CのケーブルがPCV内の電線管と配管サポート部材の間に挟まり，移動範囲が限定的となる事象が発生したが，翌6月11日に予め定めていた手順（図①，②）に則り操作を行うことで挟まりを解消，その後ROV-Cを回収し，調査を完了
- 7月1日，PCV地下階を模擬したモックアップ設備に対し，前半調査で得られた映像情報から，干渉物の追加設置を完了
- 現在，モックアップ施設において，ROV-Cケーブル挟まれ事象の再現性確認及び対策検討を実施中
- 対策検討後に後半調査に向けたトレーニングを開始し，トレーニング期間を挟み，準備が整い次第，ROV-Dによる燃料デブリ検知を開始する予定

ケーブルが挟まっていた状況(後方カメラ映像)

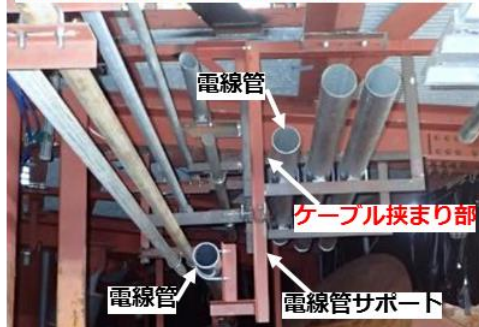
① ROV投入位置下部の電線管・サポート

- モックアップ設備を改良（前半調査により得られた情報から模擬する干渉物を追加）し、後半調査時における装置が干渉するリスク低減や遊泳操作における手順の改良を図る
- 模擬する干渉物の代表例としては、これまでに経験した事象を基に、ROV-A2のケーブルが掛かり浸水に至った⑤のサポートや、ROV-Cケーブルが挟まれた①の電線管・電線管サポート等が挙げられる

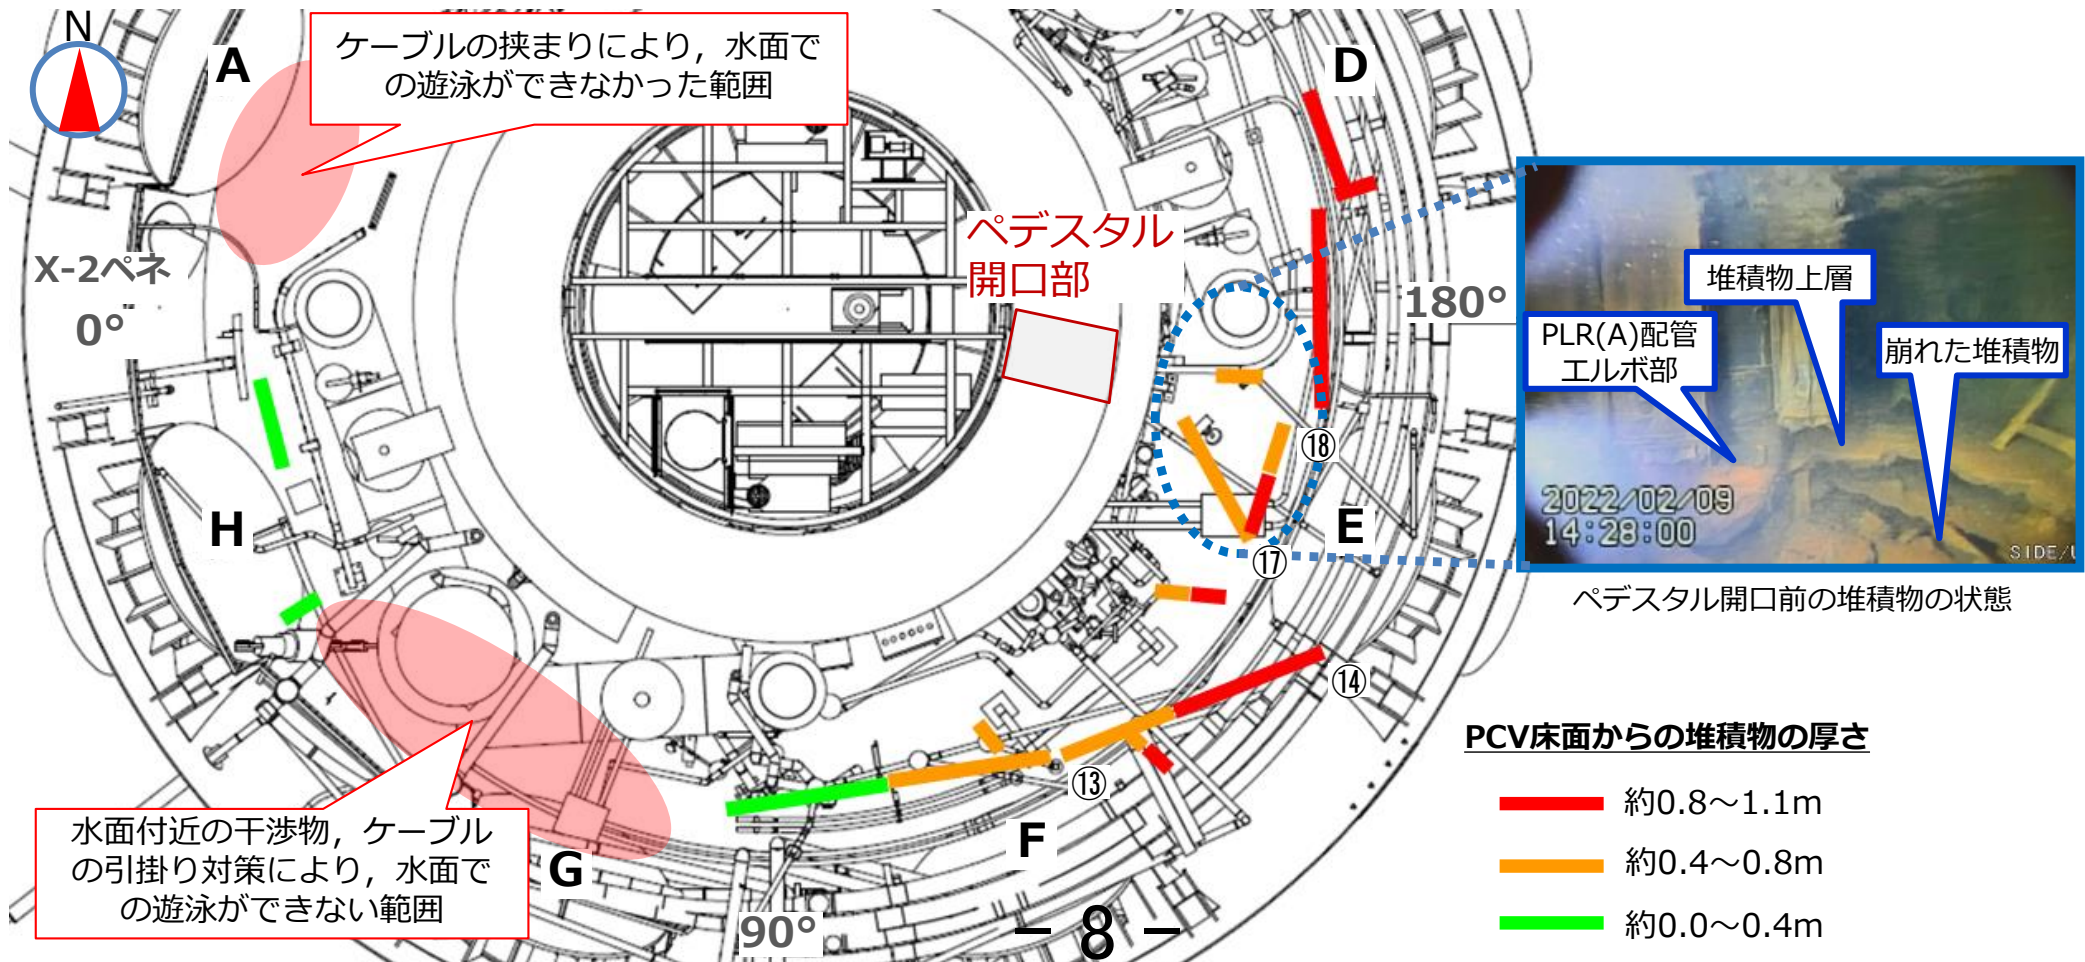
- 超音波測定データ及びROV-C・A2の調査時の映像から、粉状・泥状の堆積物は想定より薄いと評価。また、堆積物（粉状・泥状および板状・塊状の堆積物含む）内部の状態（空洞の存在等）については、今回の調査結果からは評価不可
- PCV底部からの堆積物厚さについては、ペDESTAL開口部付近が比較的高く、ROV投入位置であるX-2ペネ付近に近づくにつれて徐々に低くなっていることを確認
- ペDESTAL開口部前の堆積物が一部低くなっている(下図、青点線囲い部)が、調査映像より堆積物が崩れているためと推定。

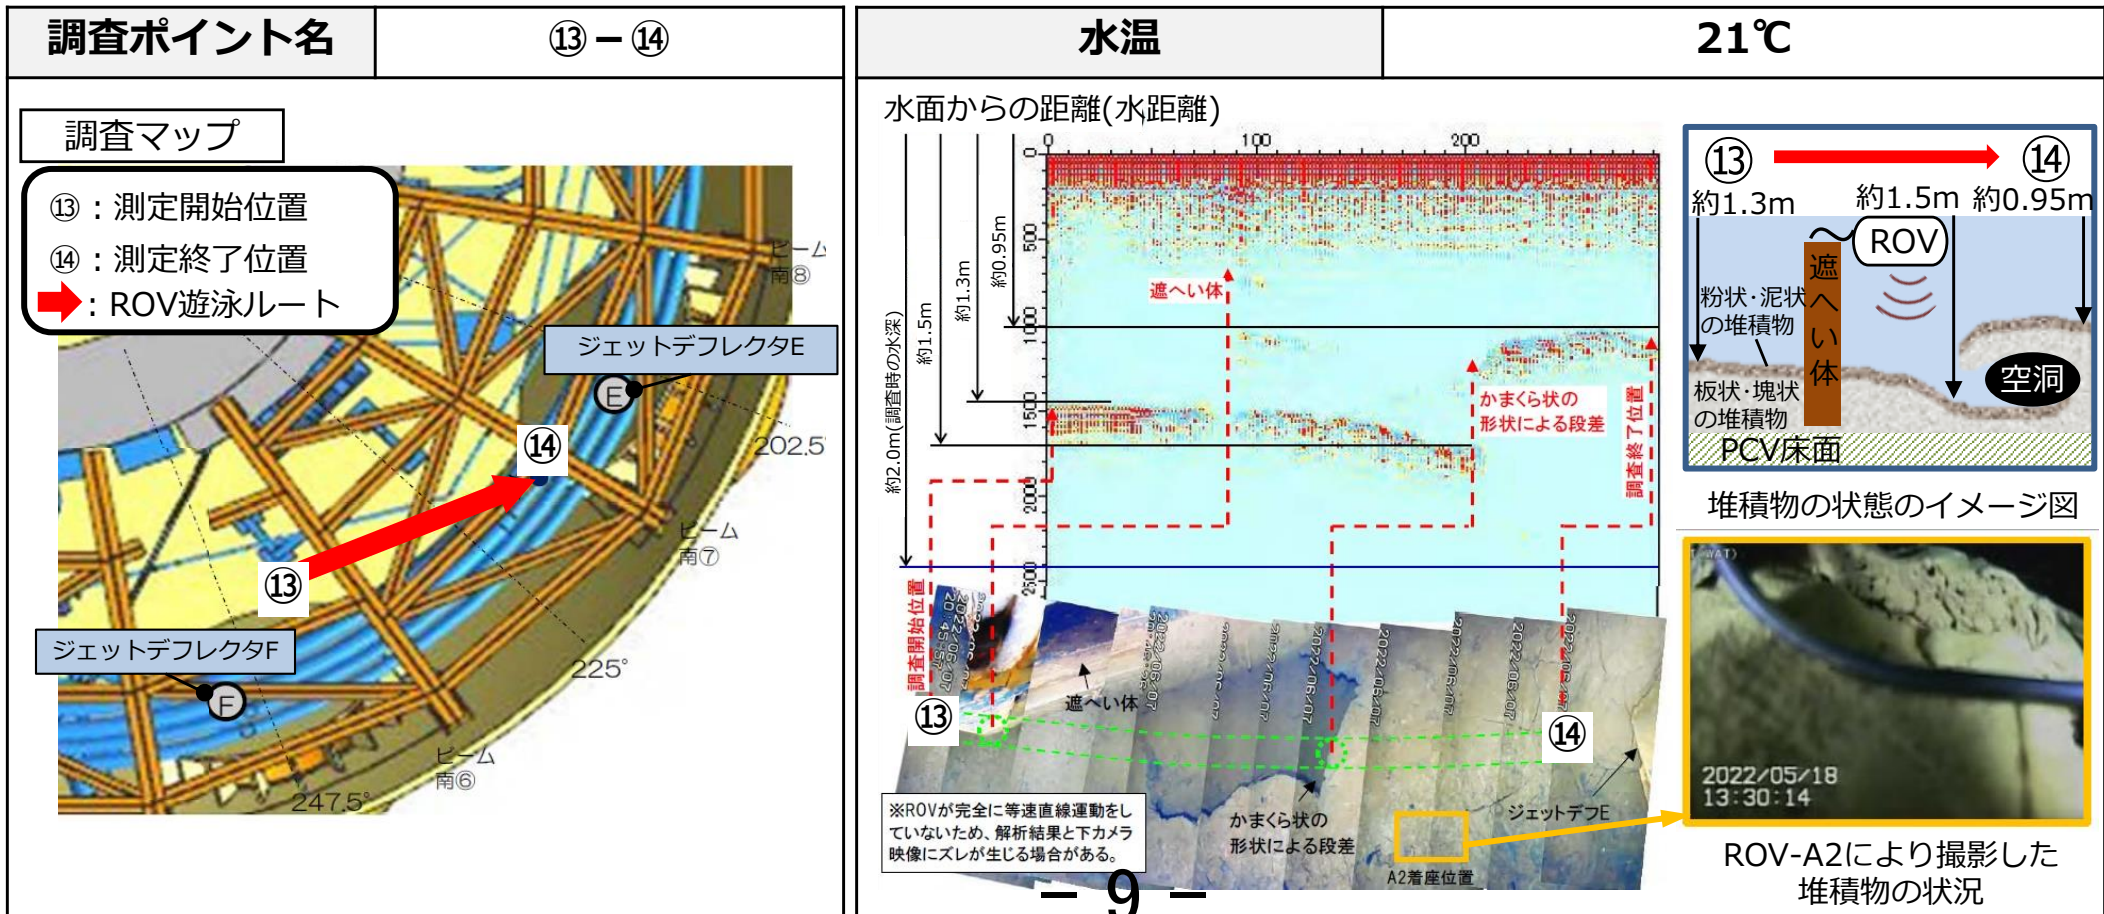
<⑬ - ⑭の評価結果>

- 水面から堆積物（粉状・泥状および板状・塊状の堆積物含む）までの距離は約0.95～1.5mと評価
- 測定時におけるPCV水深が約2.0mであったことを踏まえると、堆積物の厚さは約0.5～1.05mと評価
- 堆積物は調査映像より、遮へい体前に空洞部が確認されており、測定結果についても空洞部の段差を確認

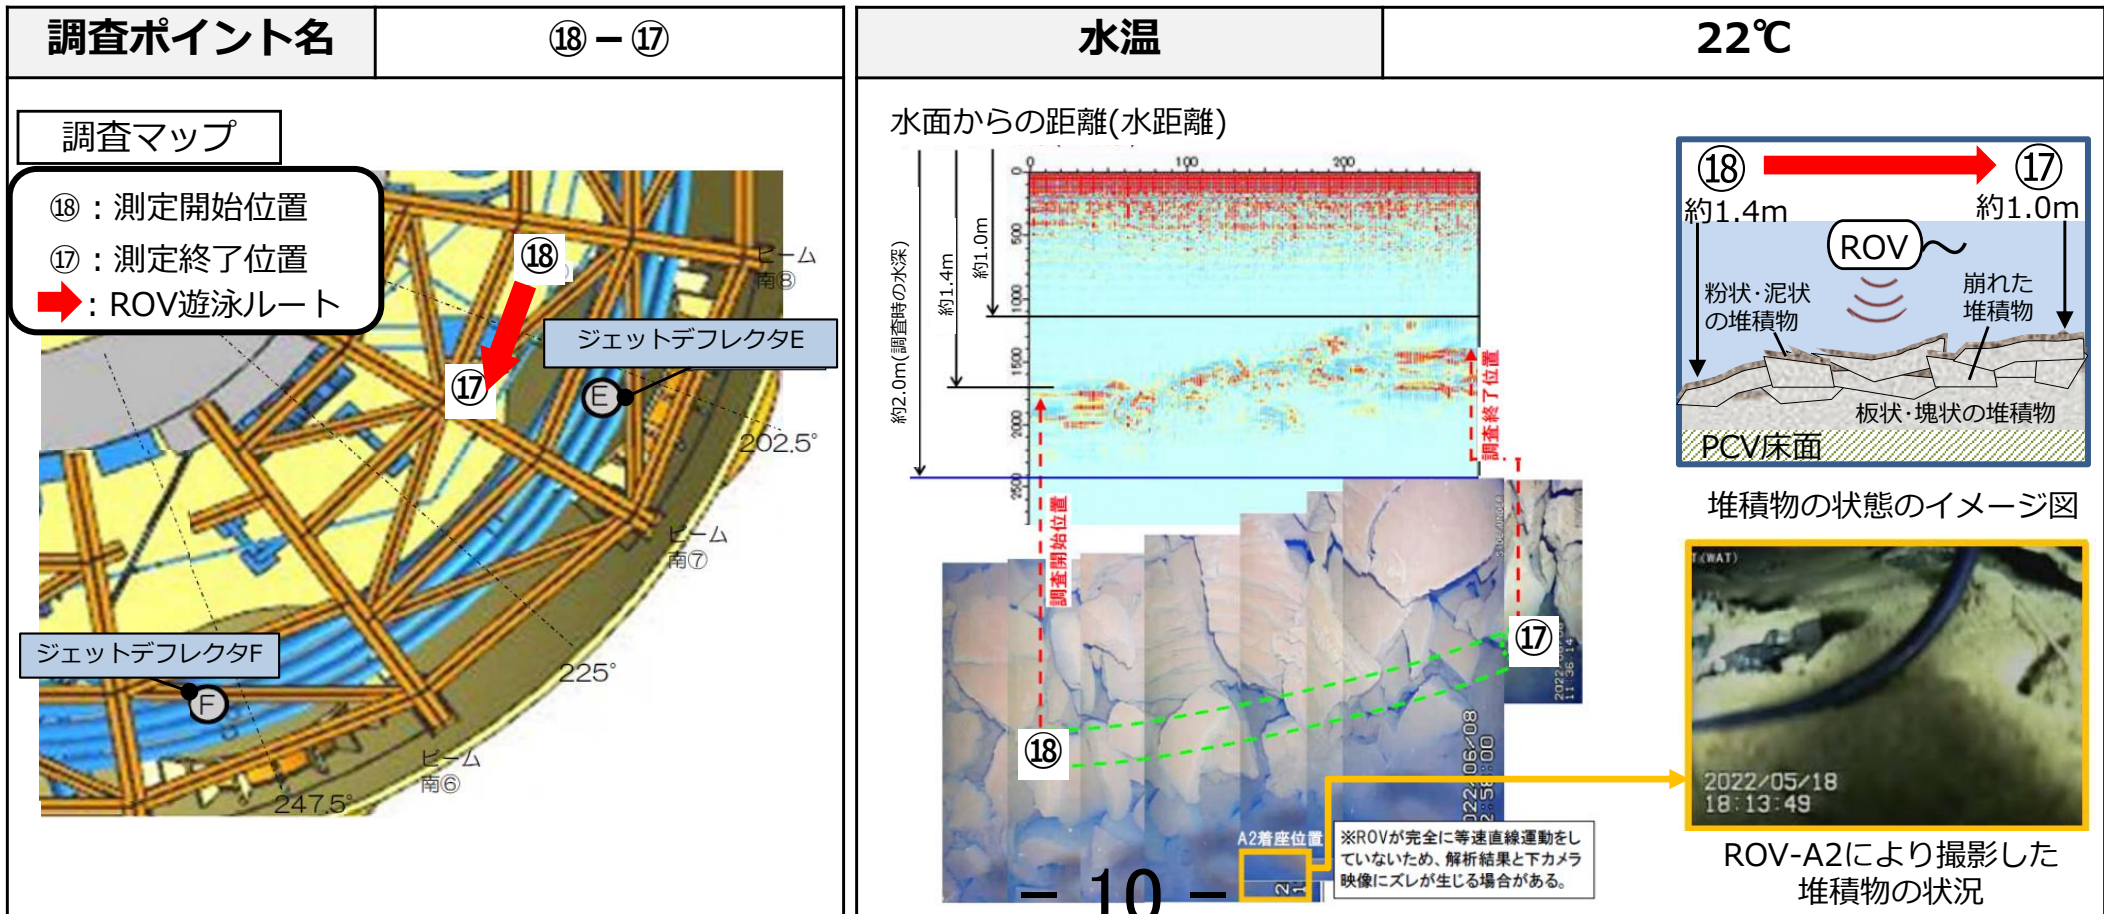
<⑱ - ⑰の評価結果>

- 水面から堆積物（粉状・泥状および板状・塊状の堆積物含む）までの距離は約1.0~1.4mと評価
- 測定時におけるPCV水深が約2.0mであったことを踏まえると、堆積物の厚さは約0.6~1.0mと評価
- 堆積物は調査映像より、崩れた状態が確認されており、測定結果についても崩れた堆積物の凹凸を確認

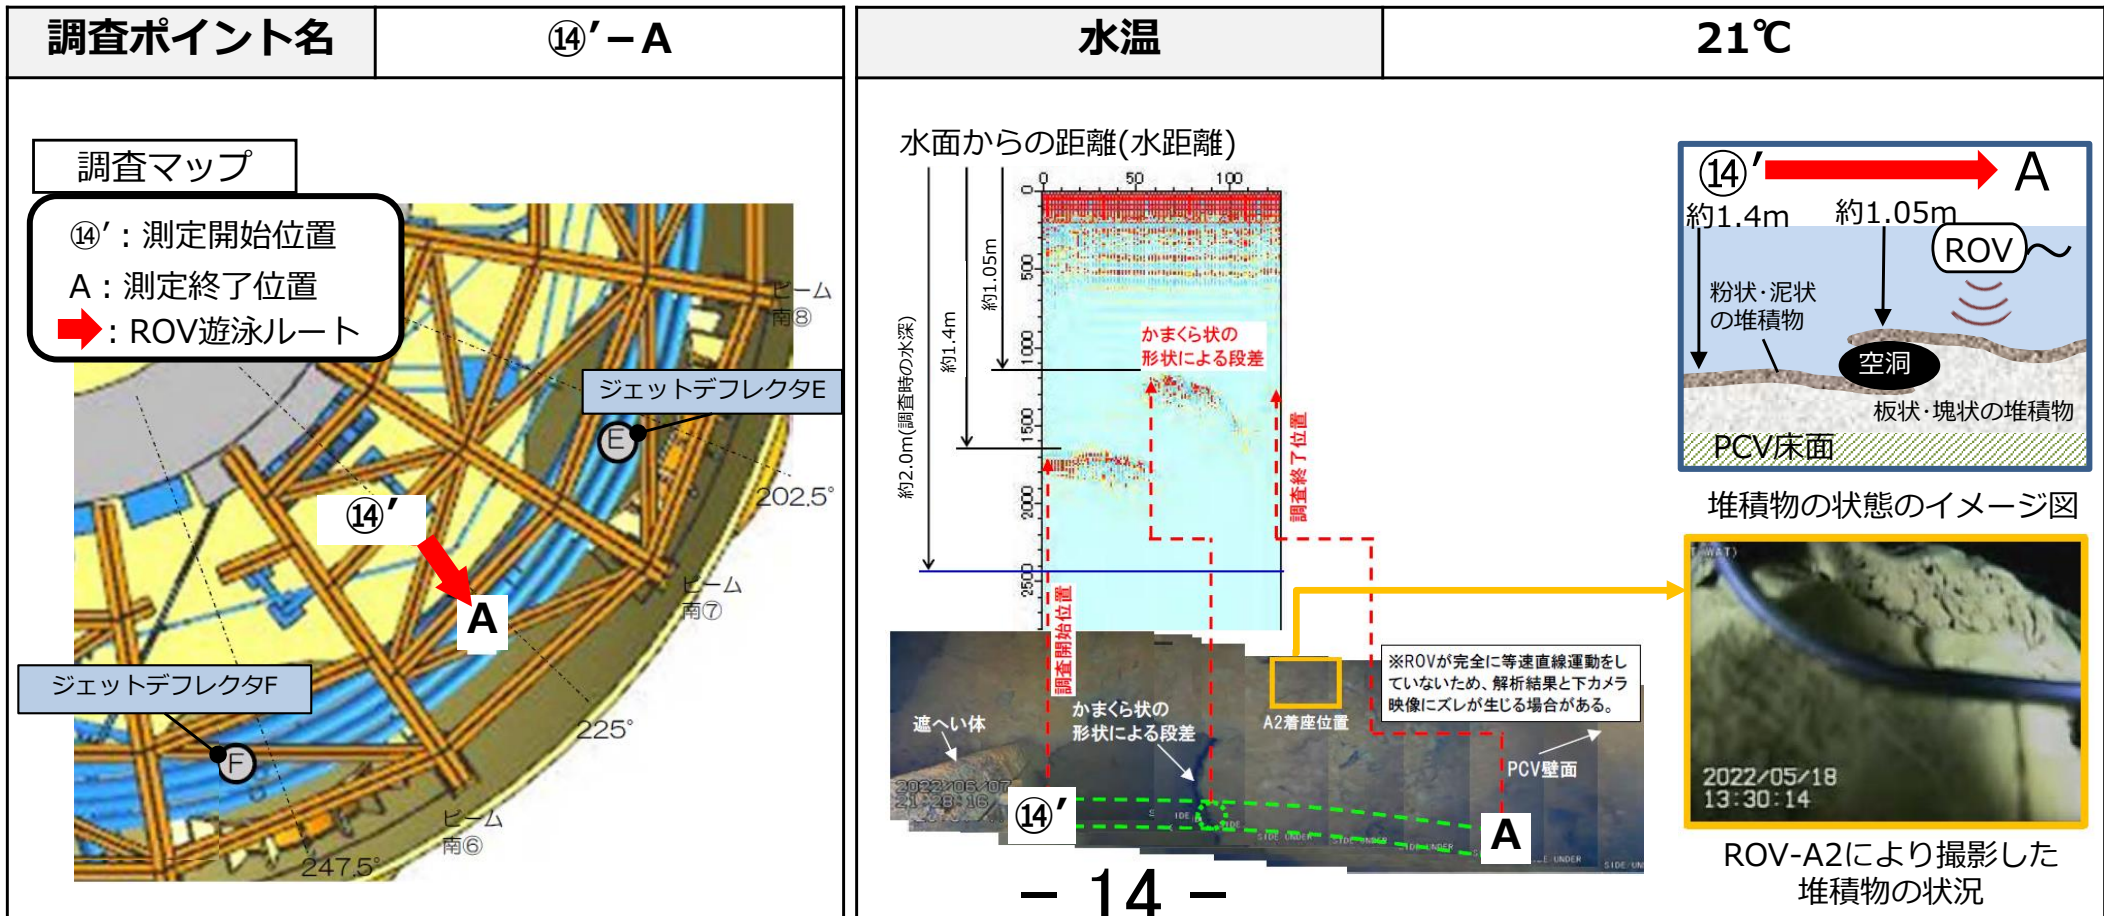
## <⑭'-Aの評価結果>

- 水面から堆積物（粉状・泥状および板状・塊状の堆積物含む）までの距離は約1.05～1.4mと評価
- 測定時におけるPCV水深が約2.0mであったことを踏まえると、堆積物の厚さは約0.6～0.95mと評価
- 堆積物は調査映像より、遮へい体前に空洞部が確認されており、測定結果についても空洞部の段差を確認

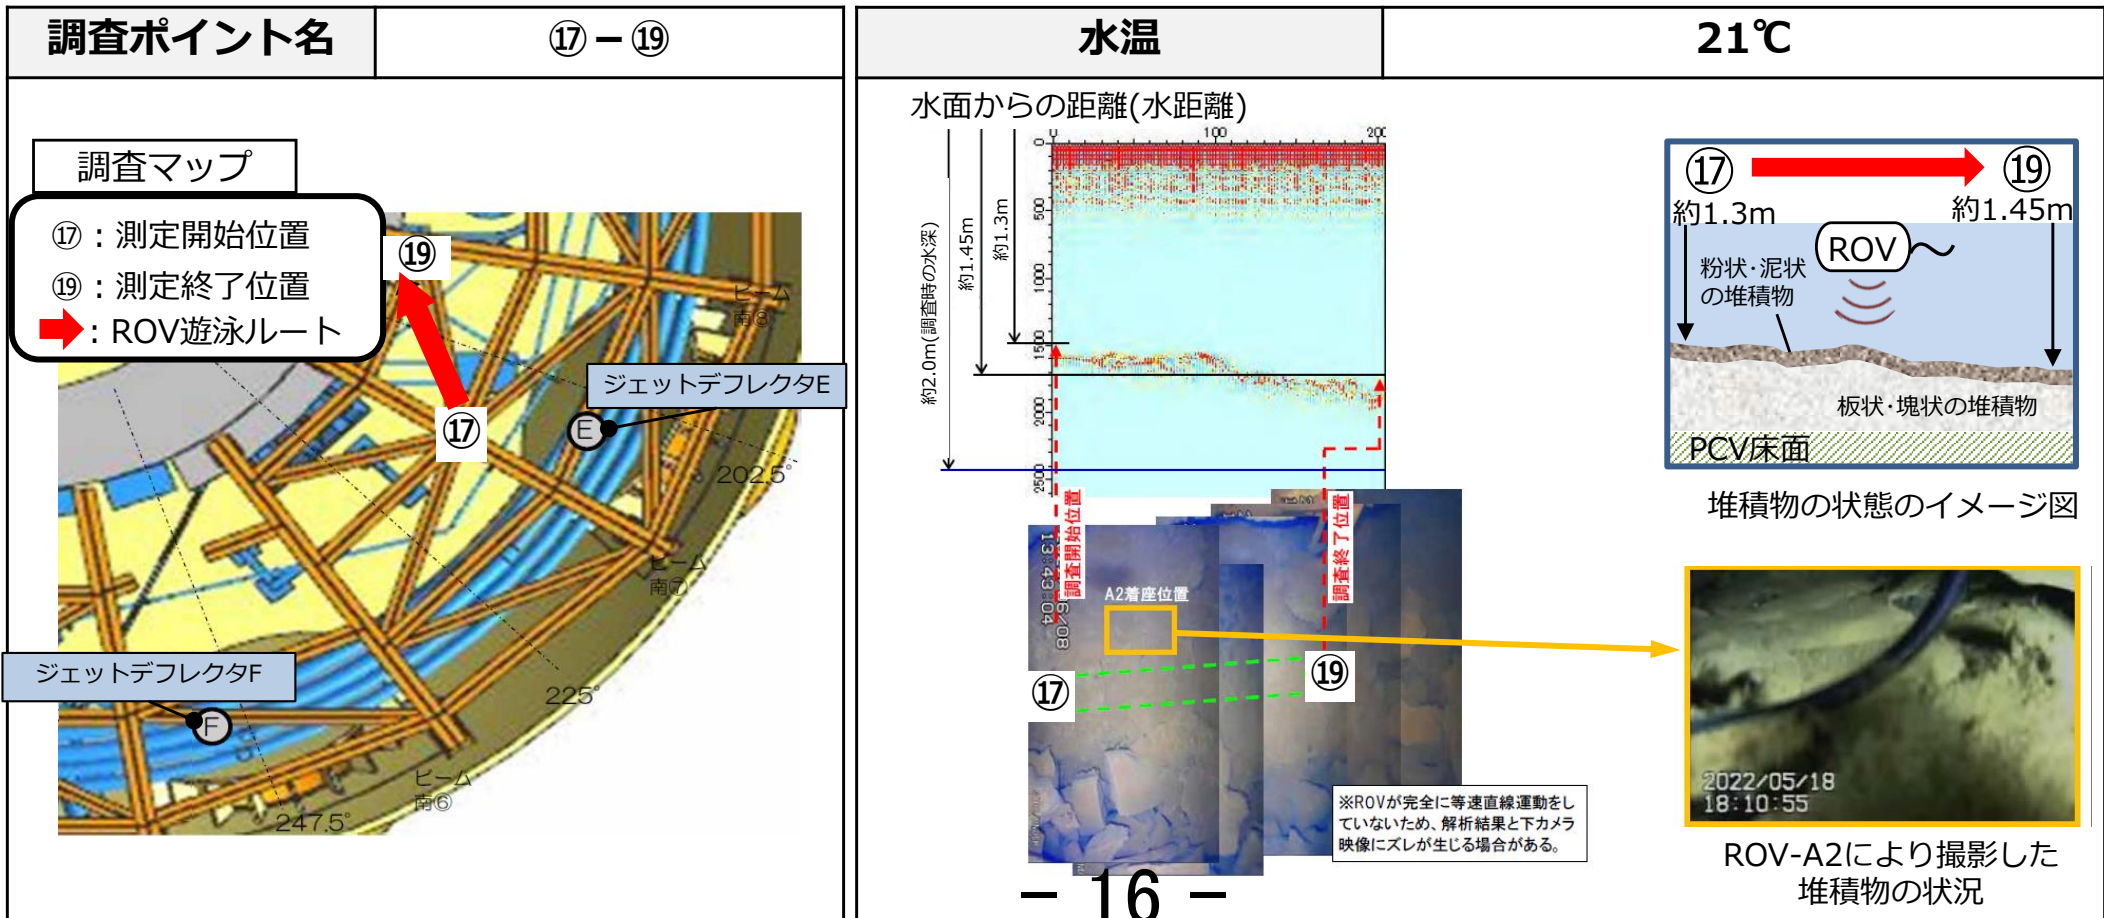
## <⑰ - ⑲の評価結果>

- 水面から堆積物（粉状・泥状および板状・塊状の堆積物含む）までの距離は約1.3~1.45mと評価
- 測定時におけるPCV水深が約2.0mであったことを踏まえると、堆積物の厚さは約0.55~0.7mと評価
- 堆積物の厚さは、調査ポイント⑰から⑲に向かって減少傾向であるが、ペDESTAL開口部前の崩れた堆積物による影響と推定

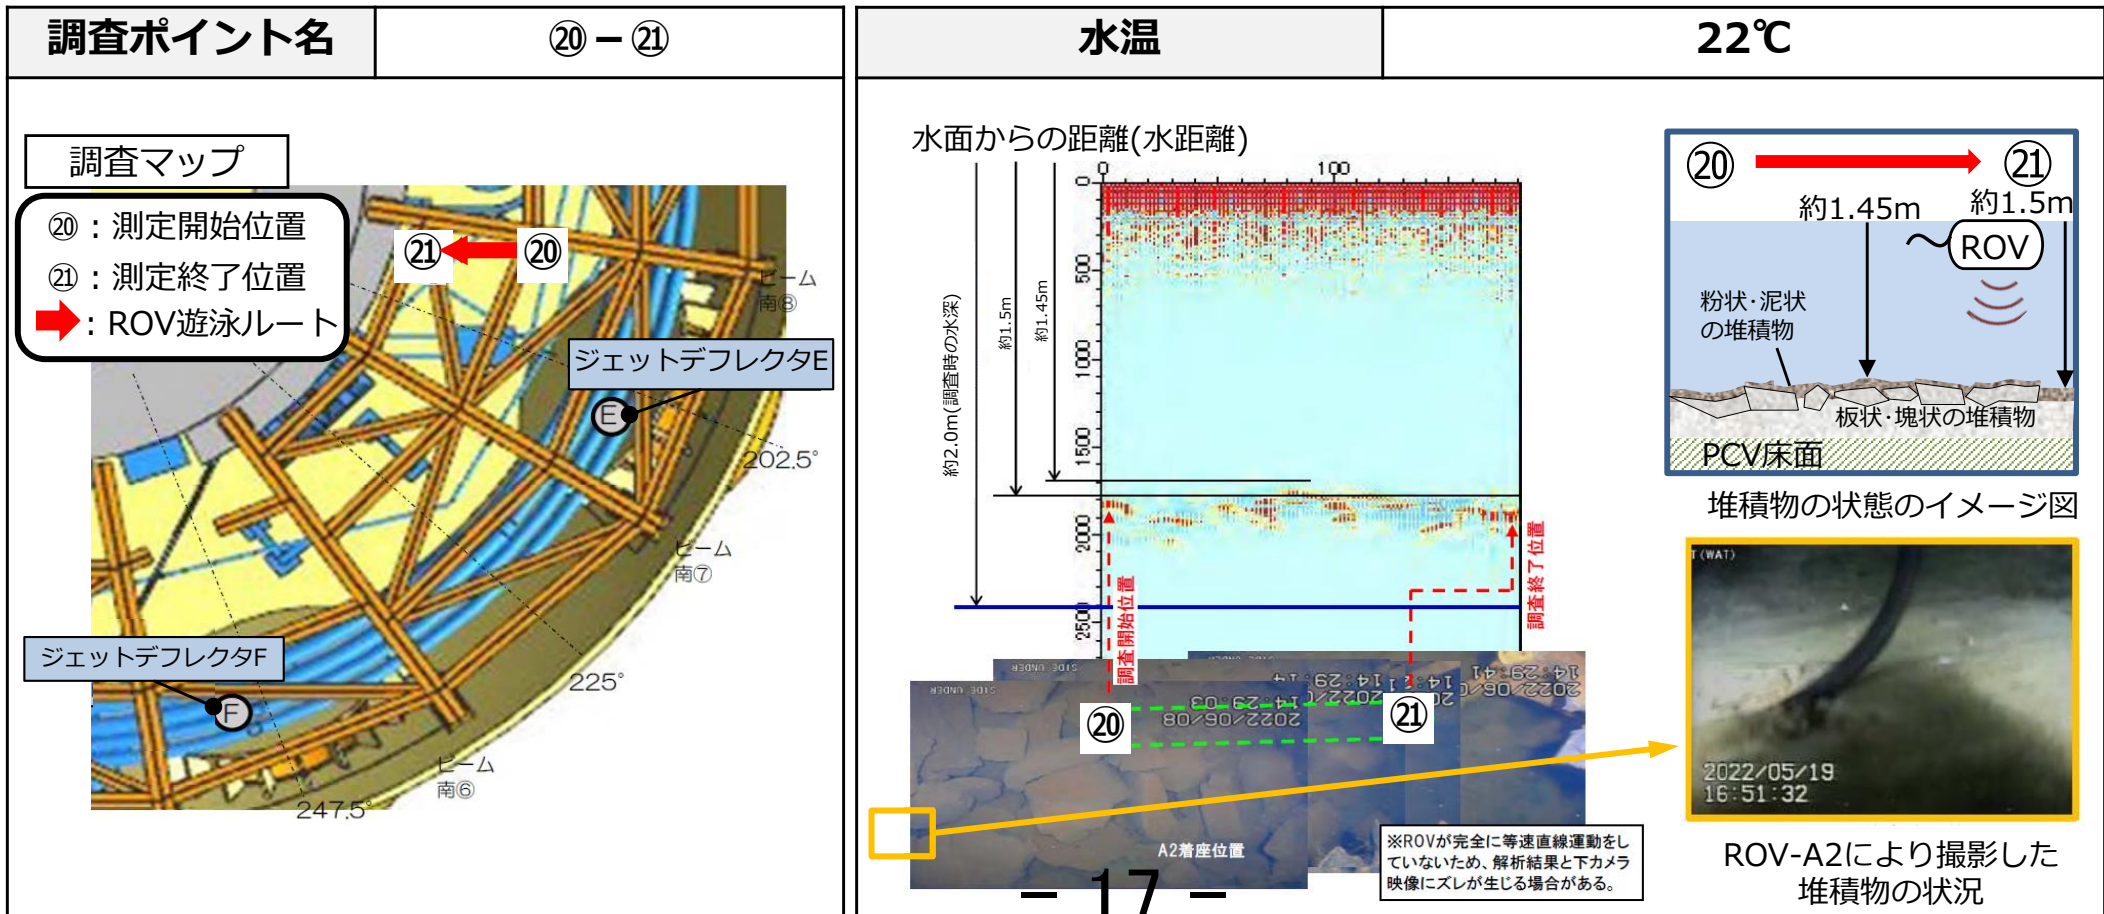
<⑳ - ㉑の評価結果>

- 水面から堆積物（粉状・泥状および板状・塊状の堆積物含む）までの距離は約1.45～1.5mと評価
- 測定時におけるPCV水深が約2.0mであったことを踏まえると、堆積物の厚さは約0.5～0.55mと評価
- 堆積物は調査映像より、崩れた状態が確認されており、測定結果についても崩れた堆積物の凹凸を確認

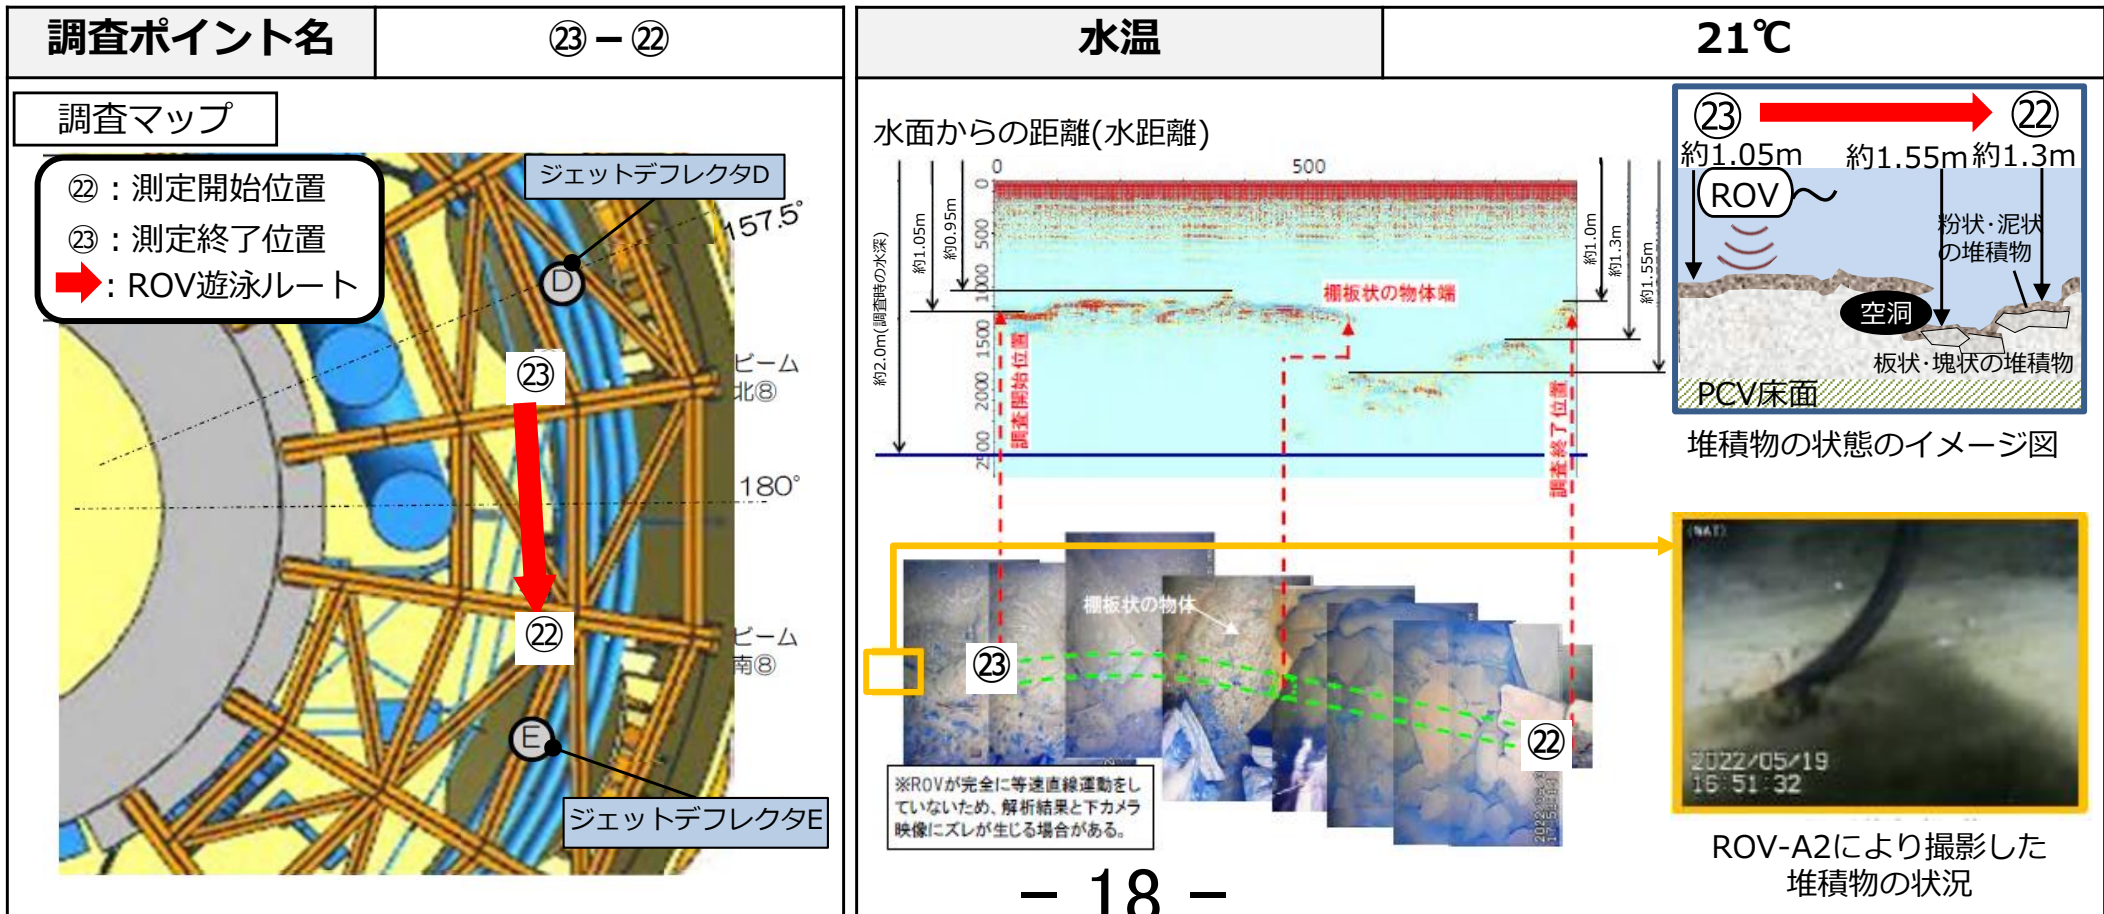
## <②③ - ②②の評価結果>

- 水面から堆積物（粉状・泥状および板状・塊状の堆積物含む）までの距離は約0.95～1.55mと評価
- 測定時におけるPCV水深が約2.0mであったことを踏まえると、堆積物の厚さは約0.45～1.05mと評価
- 堆積物は調査映像より、崩れた状態が確認されており、測定結果についても崩れた堆積物の凹凸を確認

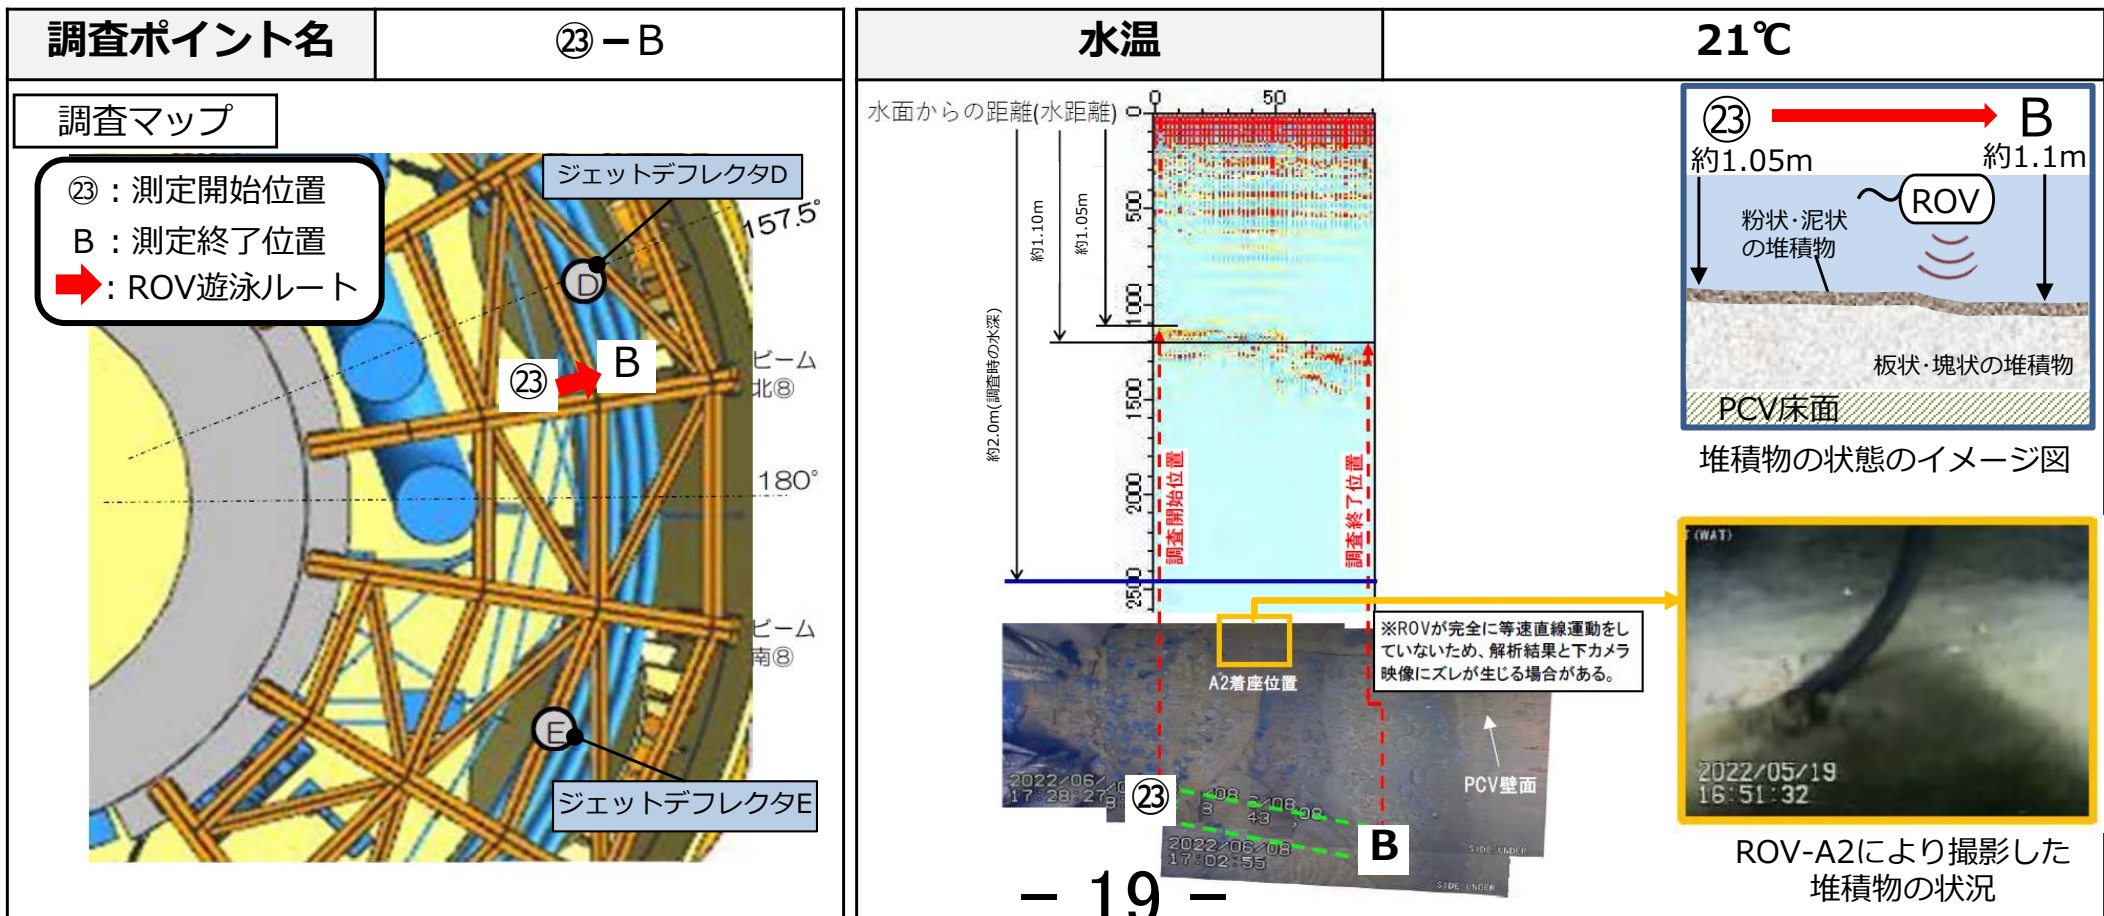
## <②③ - Bの評価結果>

- 水面から堆積物（粉状・泥状および板状・塊状の堆積物含む）までの距離は約1.05～1.10mと評価
- 測定時におけるPCV水深が約2.0mであったことを踏まえると、堆積物の厚さは約0.90～0.95mと評価
- 堆積物の厚さは、調査ポイント②③からBに向かって、やや減少傾向

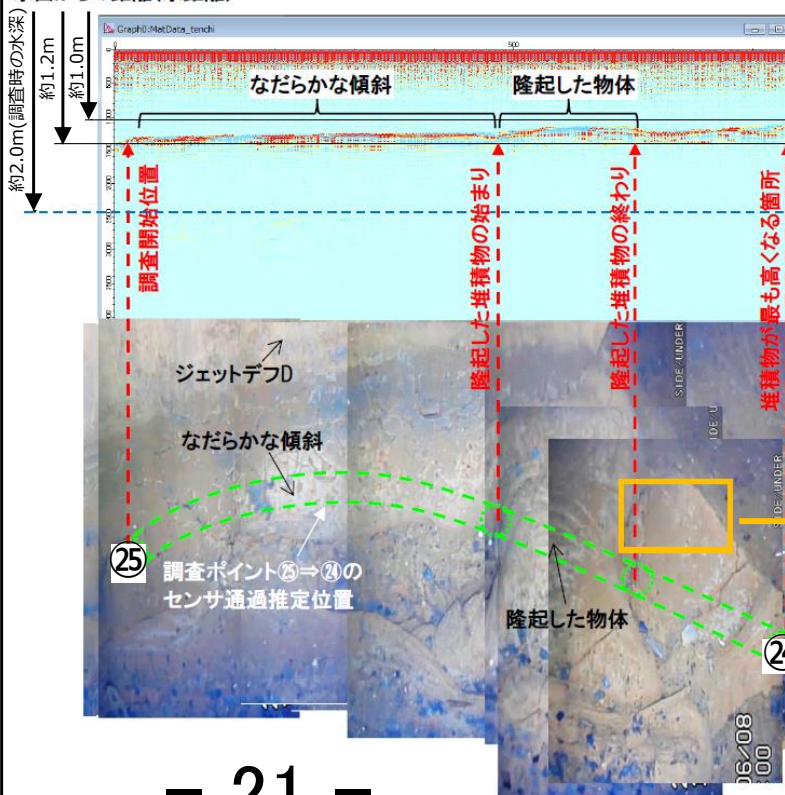
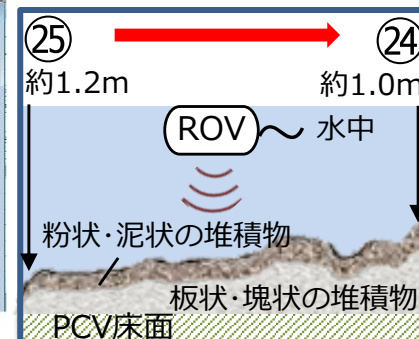
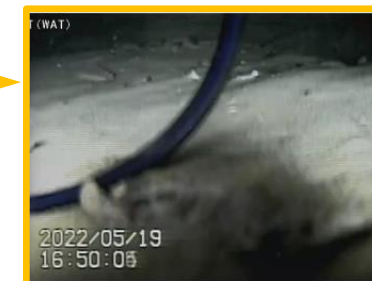
<ジェットデフレクター (D) 付近 / ②⑤ - ②④の評価結果>

- 水面から堆積物（粉状・泥状および板状・塊状の堆積物含む）までの距離は約1.0~1.2mと評価
- 測定時におけるPCV水深が約2.0mであったことを踏まえると、堆積物の厚さは約0.8~1.0mと評価
- 堆積物の厚さは、調査ポイント②⑤から②④に向かって増加傾向

ROV-A2により撮影した  
堆積物の状況

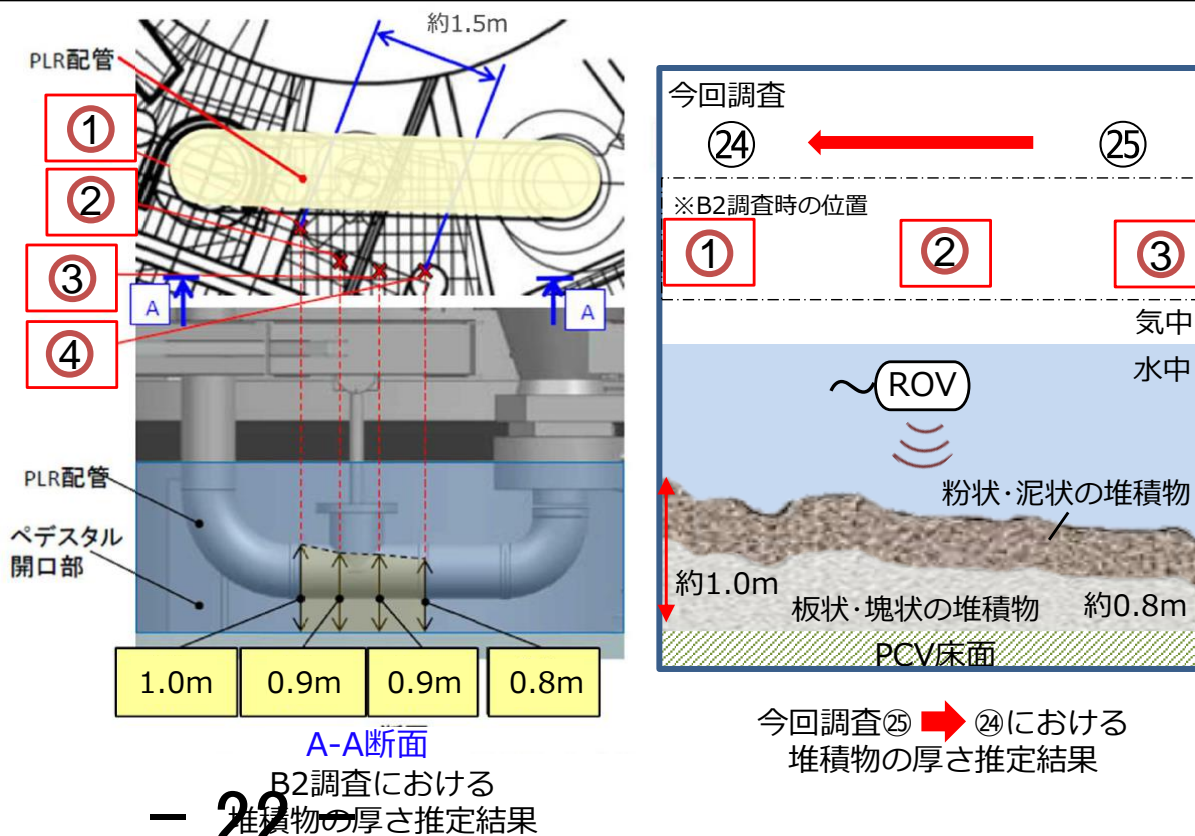
### 堆積物の状態比較

- 2017年に実施した1号機PCV内部調査(以下, B2調査)にて, 今回の調査ポイント②⑤ - ②④近傍を調査
- B2調査では映像データから堆積物厚さを推定しており, 約0.8~1.0mであると評価
- 今回の調査ポイント②⑤ - ②④においても, 堆積物の厚さは約0.8~1.0mであると評価しており, 堆積物厚さの増加傾向も類似

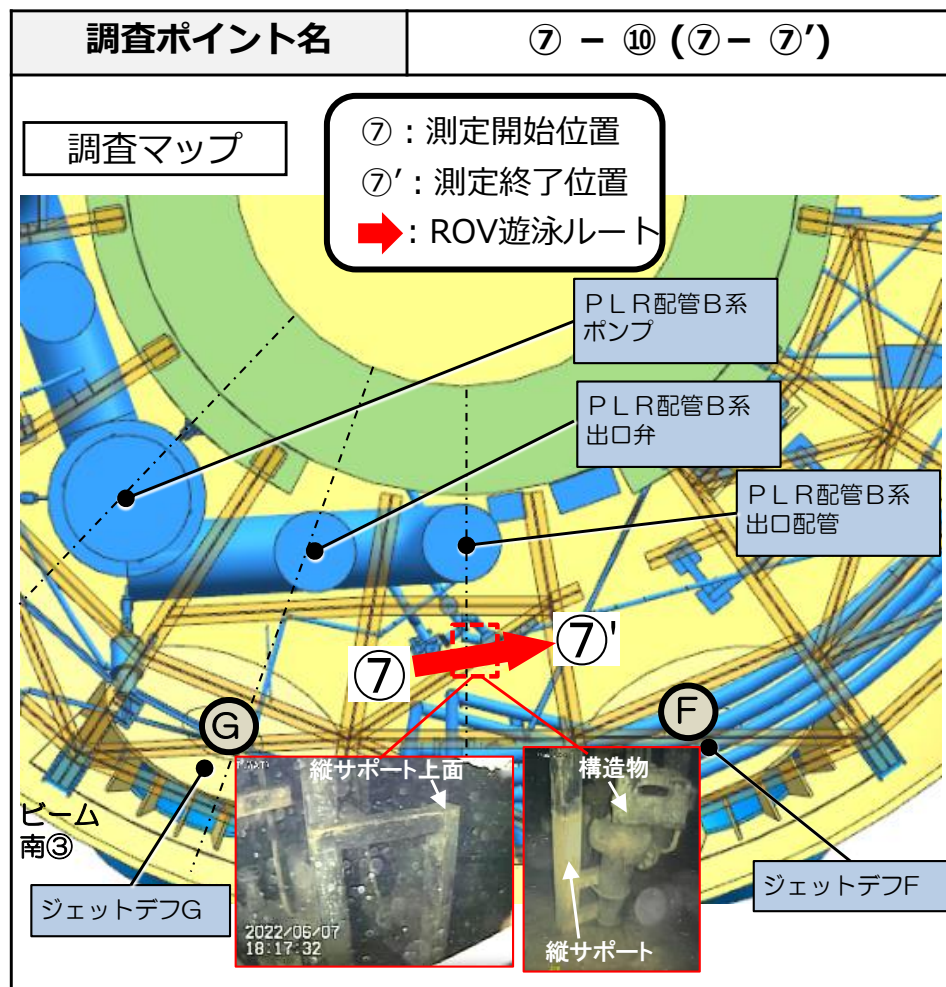
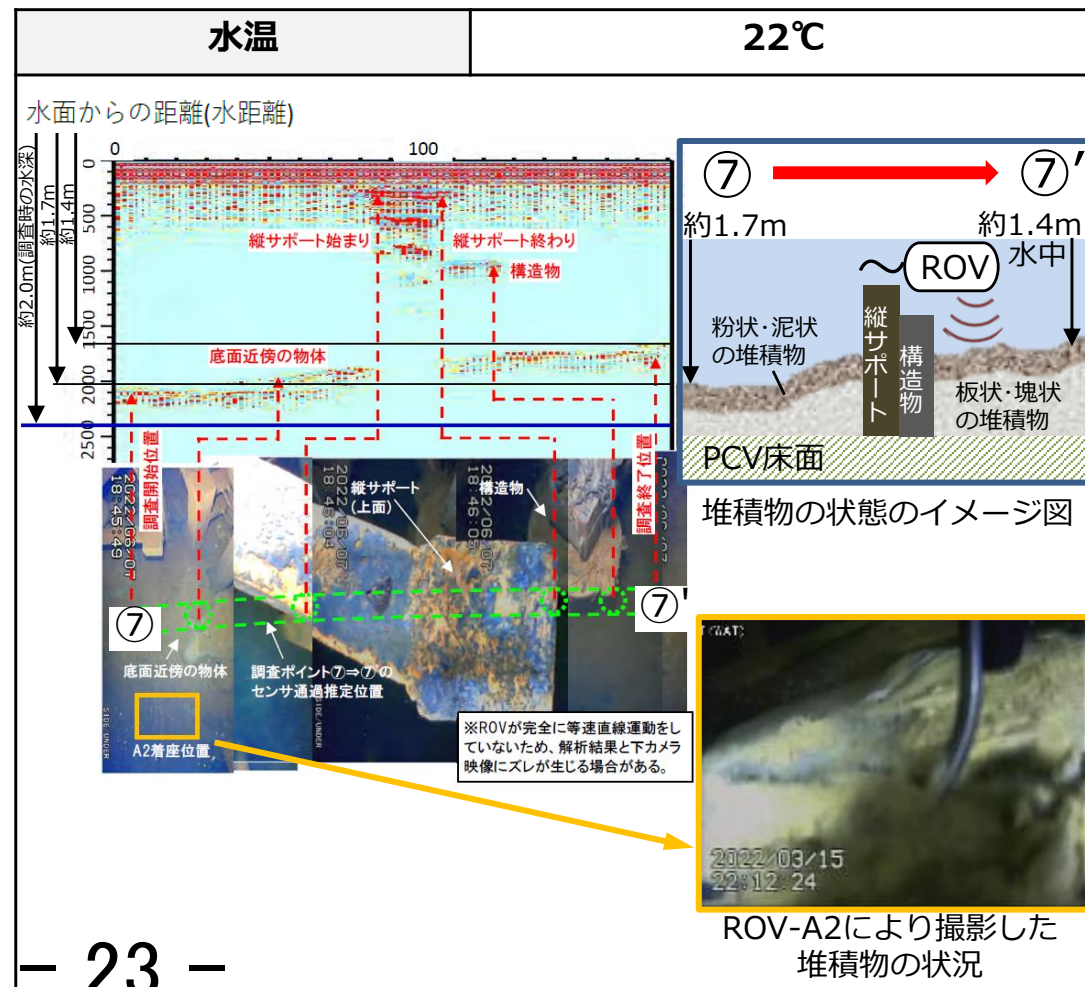
<ジェットデフレクター (G), (F) 付近 / ⑦ - ⑩ (⑦ - ⑦')の評価結果>

- 水面から堆積物（粉状・泥状および板状・塊状の堆積物含む）までの距離は約1.4~1.7mと評価
- 測定時におけるPCV水深が約2.0mであったことを踏まえると、堆積物の厚さは約0.3~0.6mと評価
- 堆積物の厚さは、調査ポイント⑦から⑦'に向かって増加傾向
- 計測結果に突出した値が確認されたが、カメラ映像から縦サポート、構造物と判明

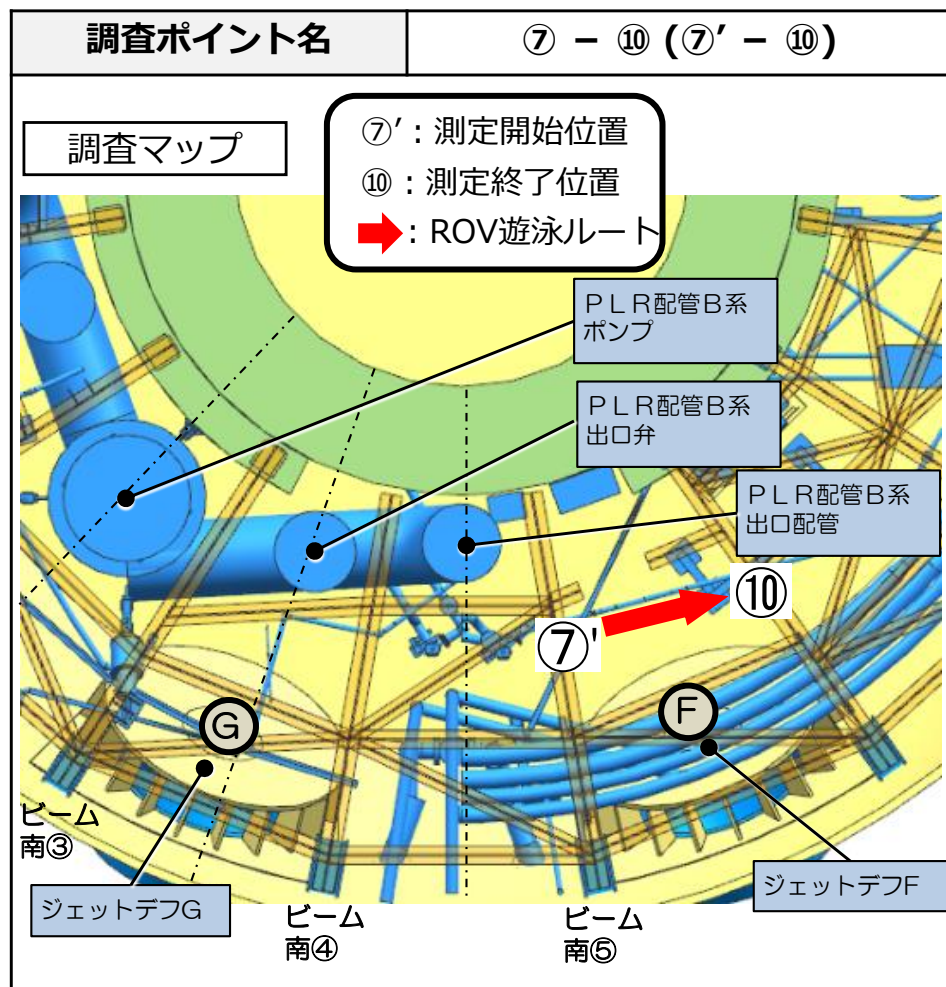
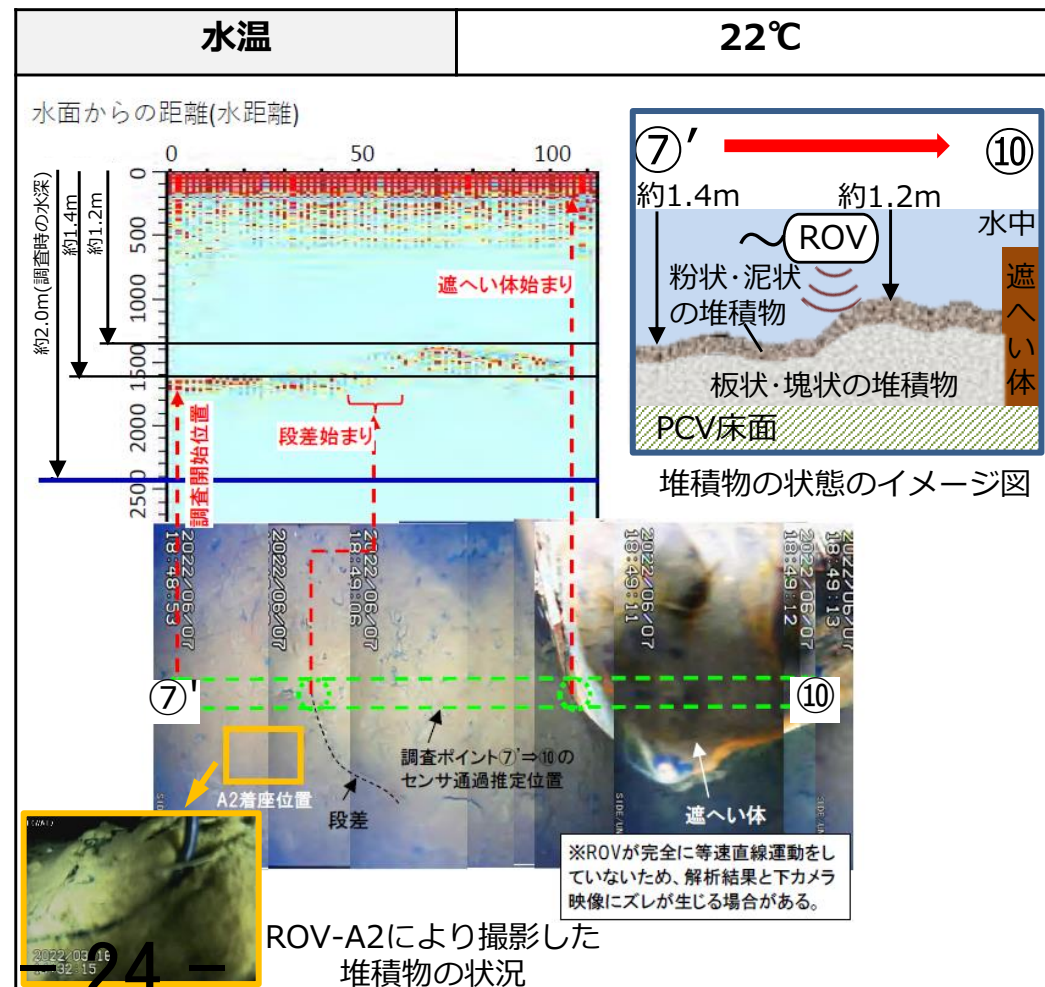
<ジェットデフレクター (F) 付近 / ⑦ - ⑩ (⑦' - ⑩) の評価結果>

- 水面から堆積物 (粉状・泥状および板状・塊状の堆積物含む) までの距離は約1.2~1.4mと評価
- 測定時におけるPCV水深が約2.0mであったことを踏まえると、堆積物の厚さは約0.6~0.8mと評価
- 堆積物の厚さは、調査ポイント⑦'から⑩に向かって増加傾向
- 計測結果に突出した値が確認されたが、カメラ映像から遮へい体と判明
