# 1号機 PCV内部調査の状況について

2022年9月6日

# 1. PCV内部調査の概要

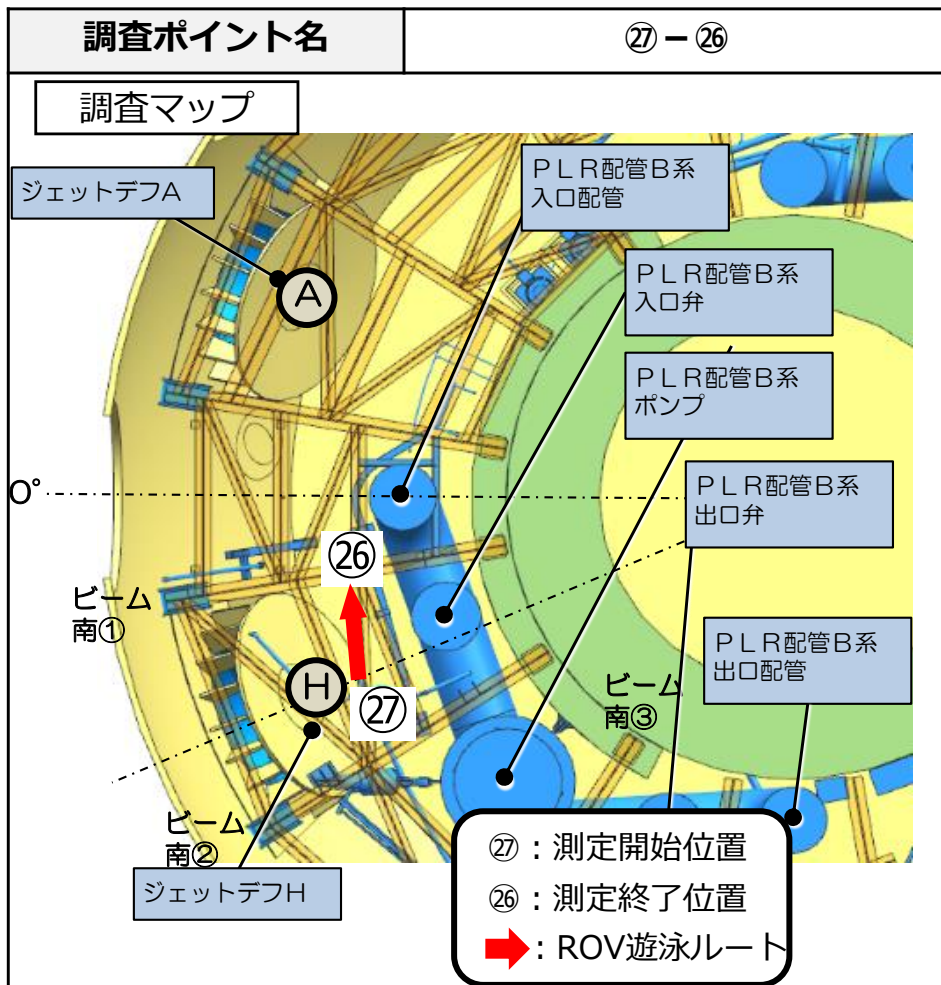
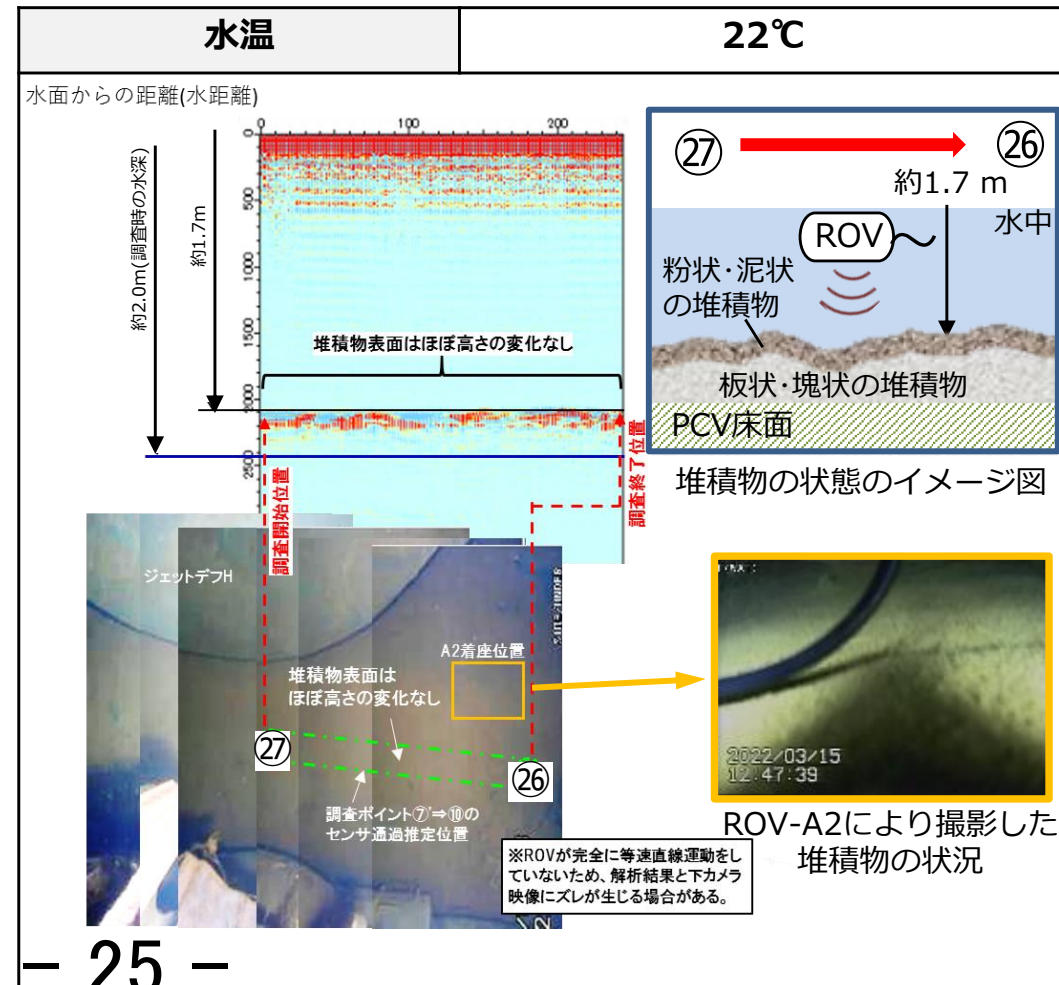
<ジェットデフレクター (H) 付近 / ②⑦ - ②⑥の評価結果>

- 水面から堆積物 (粉状・泥状および板状・塊状の堆積物含む) までの距離は約1.7mと評価
- 測定時におけるPCV水深が約2.0mであったことを踏まえると、堆積物の厚さは約0.3mと評価
- 当調査ポイントの堆積物は比較的なだらかであり、堆積物の厚さに大きな変化はない

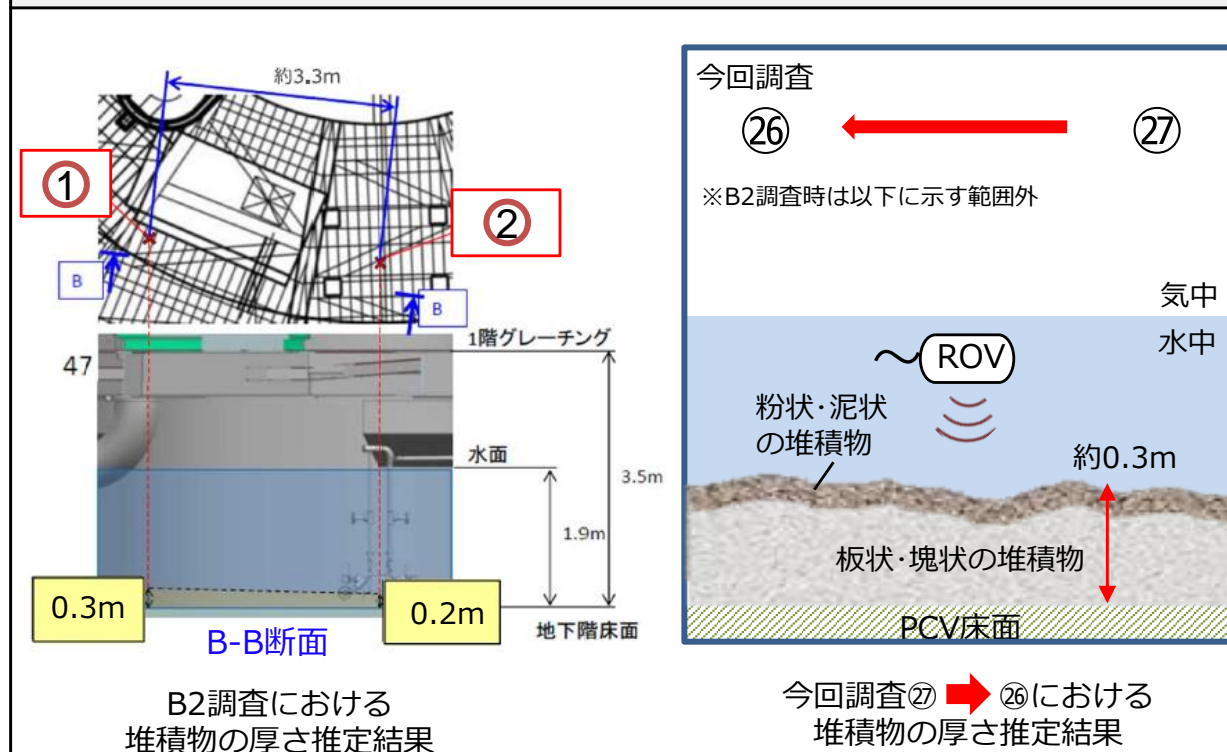
### 堆積物の状態比較

- 2017年に実施したB2調査において、今回のROV投入位置であるX-2ペネ付近を調査
- B2調査では映像データから堆積物厚さを推定しており、ROV投入位置であるX-2ペネ付近は約0.2~0.3mであると評価
- 今回の調査ポイント㉞ - ㉞において、堆積物の厚さは約0.3mであると評価しており、堆積物の傾斜が比較的緩やかな点についても類似
