柏崎刈羽原子力発電所第6号機 設計及び工事計画認可申請に係る説明について (大物搬入建屋 杭の損傷要因について)

2022年8月22日
東京電力ホールディングス株式会社

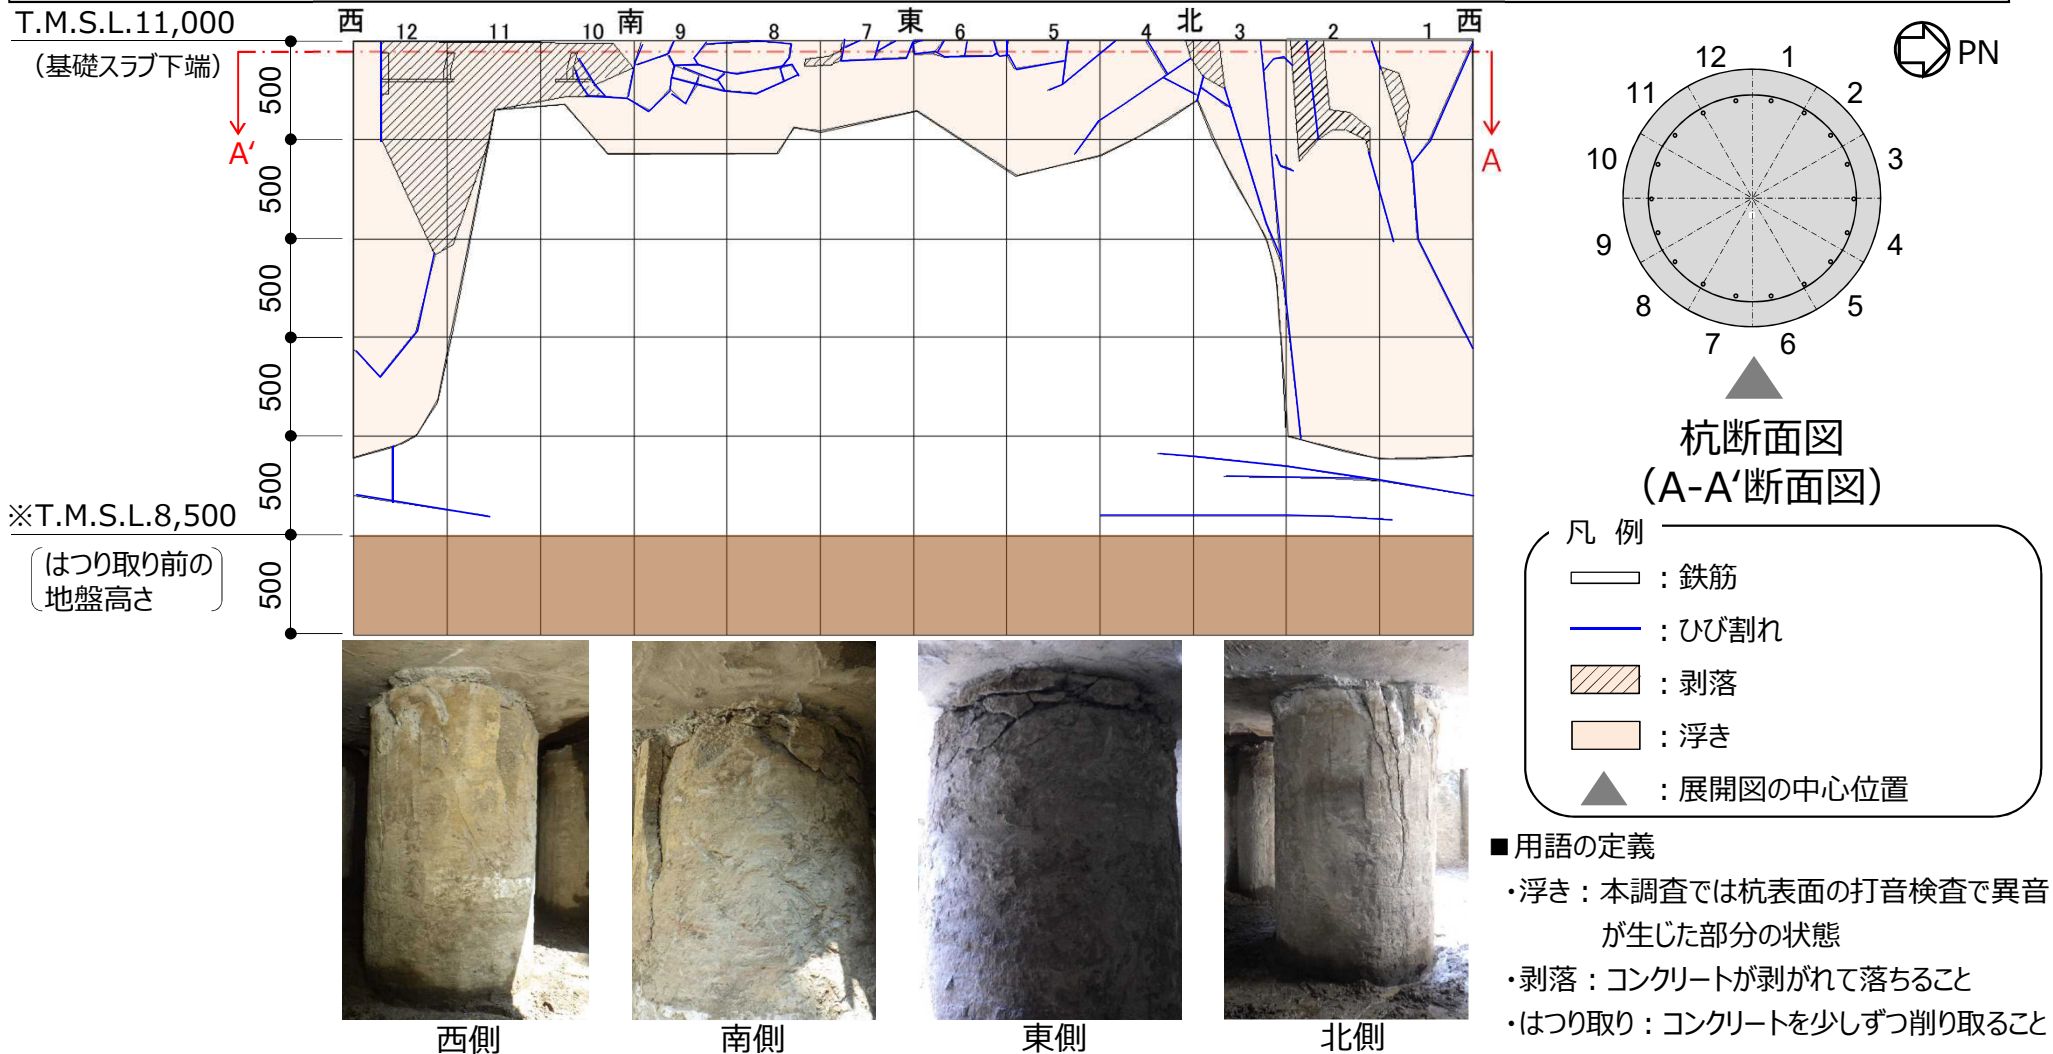
図7 No.8杭上部 展開図 (コンクリートはつり取り前) (単位：mm)

- No.8杭のはつり取り前の杭上部の調査結果を図7に示す。なお、この調査結果は、基礎スラブ下約2.5m※まで掘削し、杭表面に浮き・剥落を確認した範囲のコンクリートをはつり取る前のものである。
 - ✓ ひび割れ : 鉄筋の見えるひび割れを含め、鉛直、水平及び斜め方向に複数本確認した。
 - ✓ 浮き及び剥落 : 基礎スラブ下から約2.1mの範囲に、浮き及び剥落を確認した。

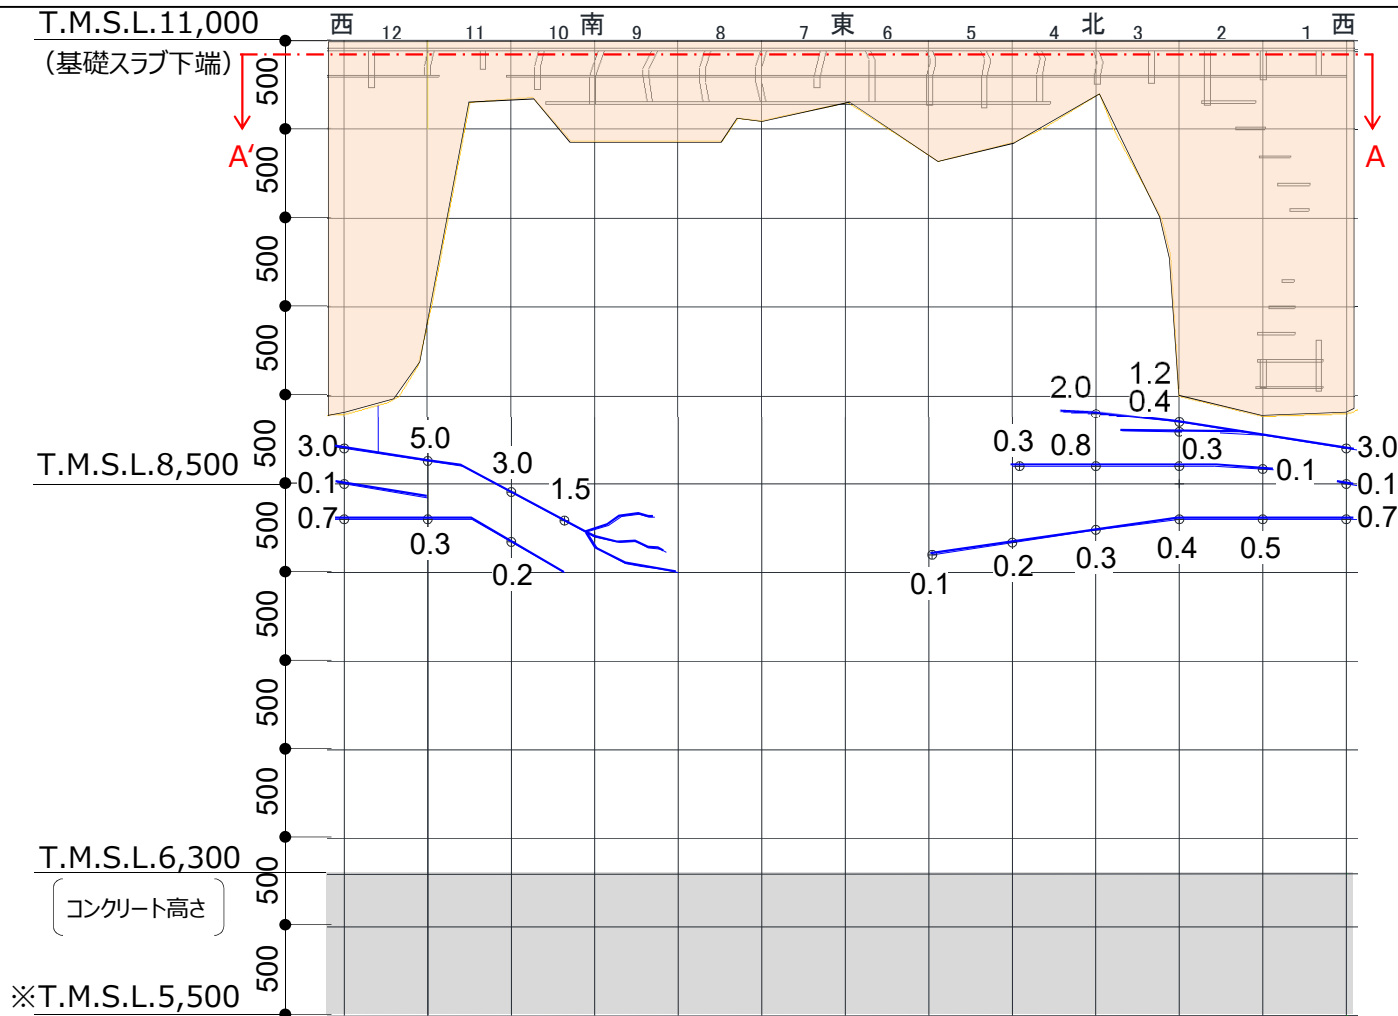
図8 No.8杭上部 展開図 (コンクリートはつり取り後) (単位 : mm)

- 基礎スラブ下約5.5m※まで掘削し、コンクリートをはつり取った後のNo.8杭上部の調査結果を図8に示す。
- ✓ ひび割れ：基礎スラブ下から約2.1m～3mの範囲に、ひび割れ幅0.1～5.0mmの水平方向のひび割れを3本確認した。
- ✓ 鉄筋：鉄筋の調査結果を次ページに示す。

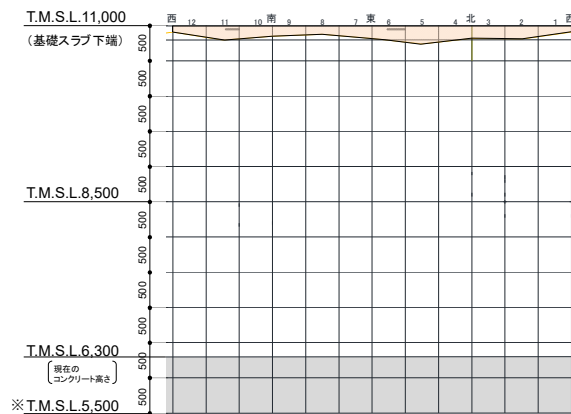
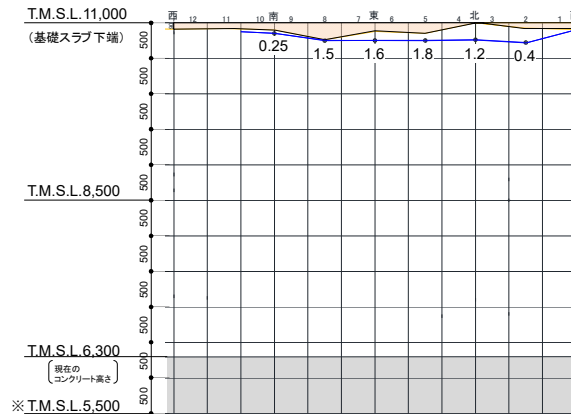
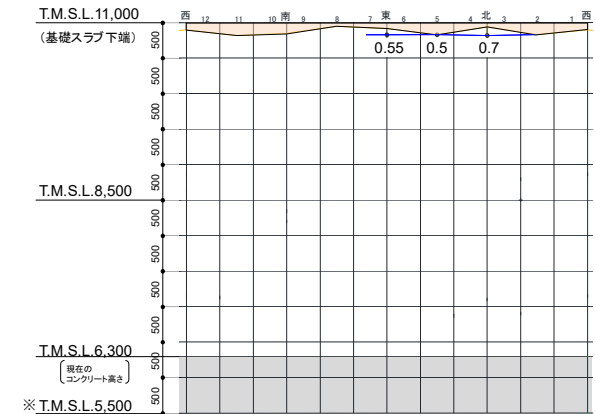
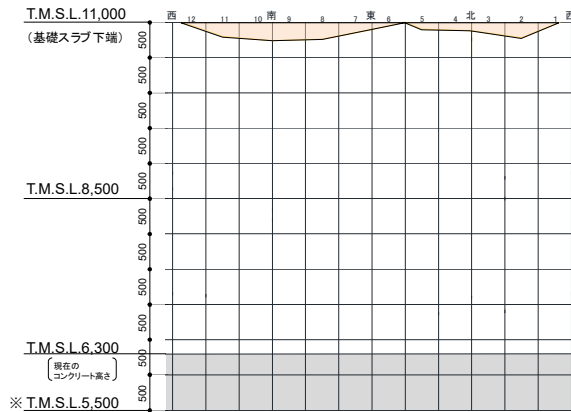
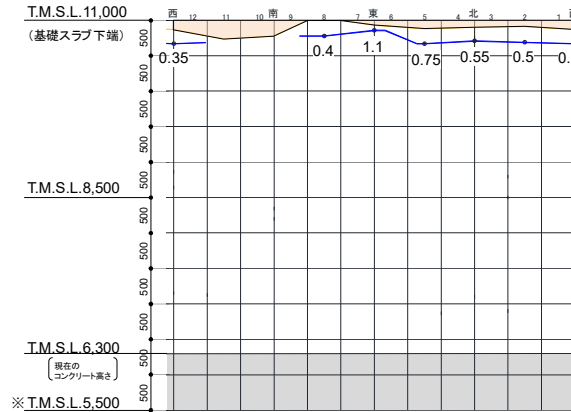
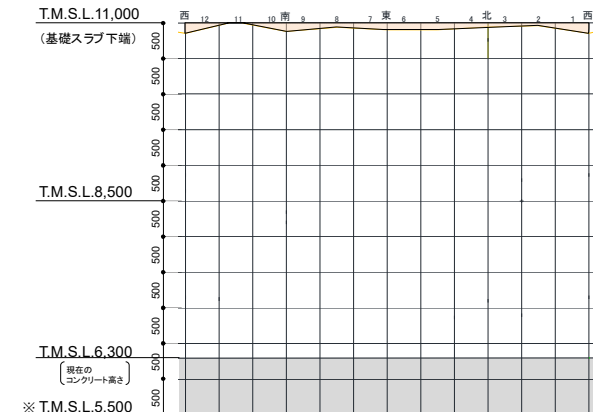
図12 No.1~5・7杭上部 展開図 (コンクリートはつり取り後) (単位：mm)

- 基礎スラブ下約5.5m※まで掘削し、杭表面に浮きを確認した範囲のコンクリートをはつり取った後のNo.1~5・7杭上部の調査結果を図12に示す。
- ✓ ひび割れ：幅0.25~1.8mmの水平方向のひび割れをNo.2・3・5杭で1本ずつ確認した。

- No.2・3・5杭は、杭頭部に水平方向のひび割れが発生している。
- No.1・4・7杭は、ひび割れが発生していない。

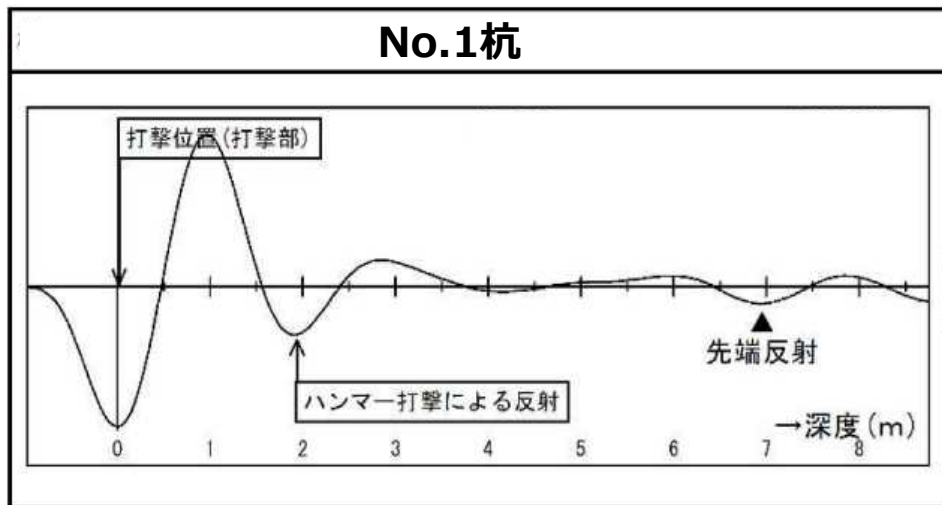
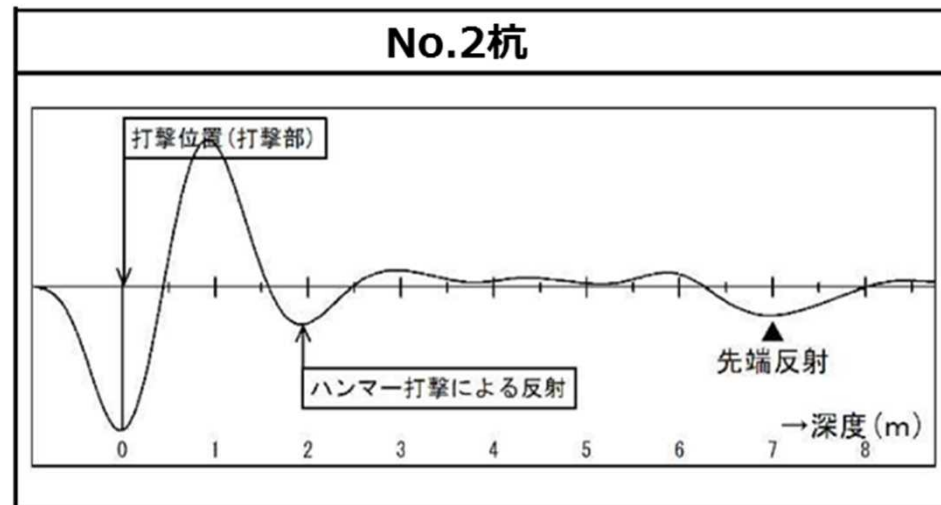
図15 No.1～4杭下部の非破壊試験結果

- 図15に示すように、No.1～4杭の非破壊試験の結果、杭の先端反射が明瞭であり、先端反射以浅（手前）に下向きのピークがみられないため、健全性は高いと判断した。

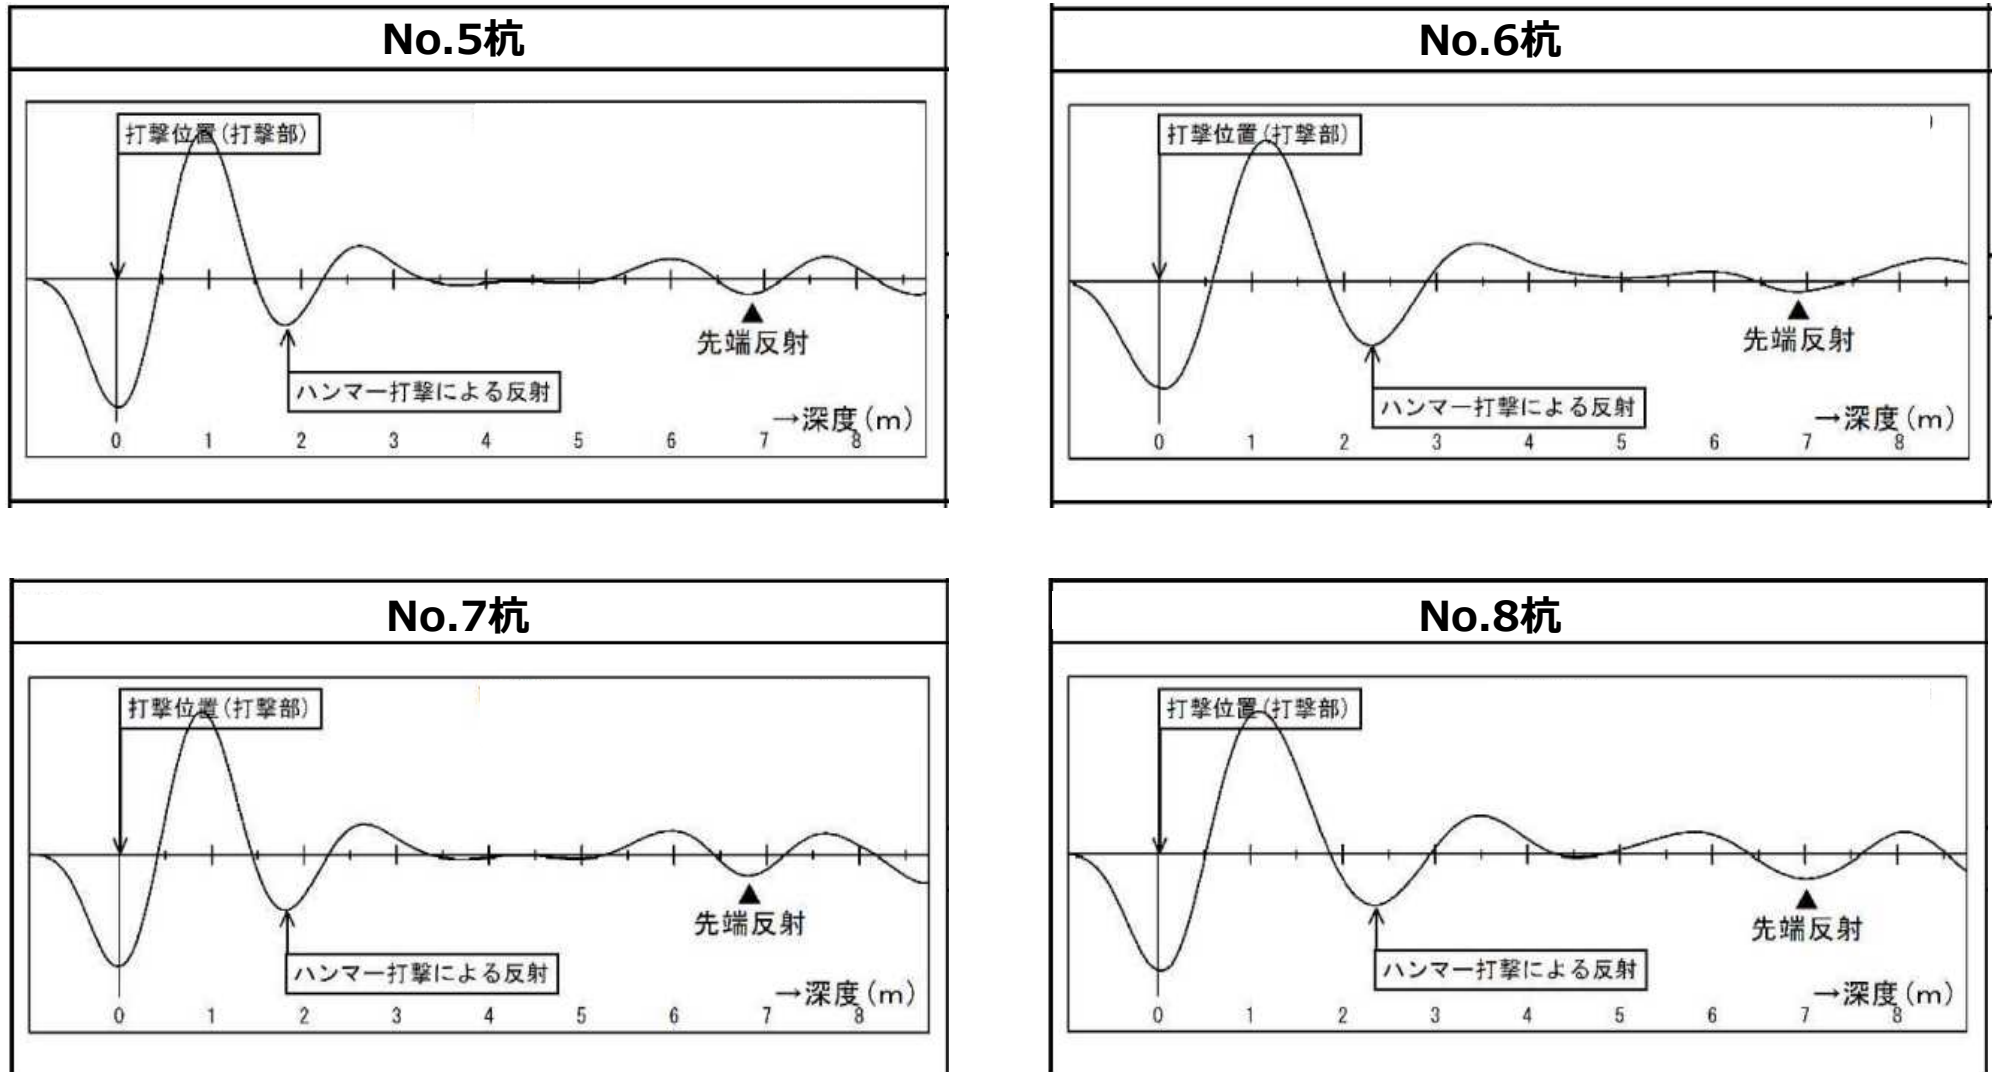
図16 No.5～8杭下部の非破壊試験結果

➤ 図16に示すように、No.5～8杭の非破壊試験の結果、杭の先端反射が明瞭であり、先端反射以浅（手前）に下向きピークがみられないため、健全性は高いと判断した。

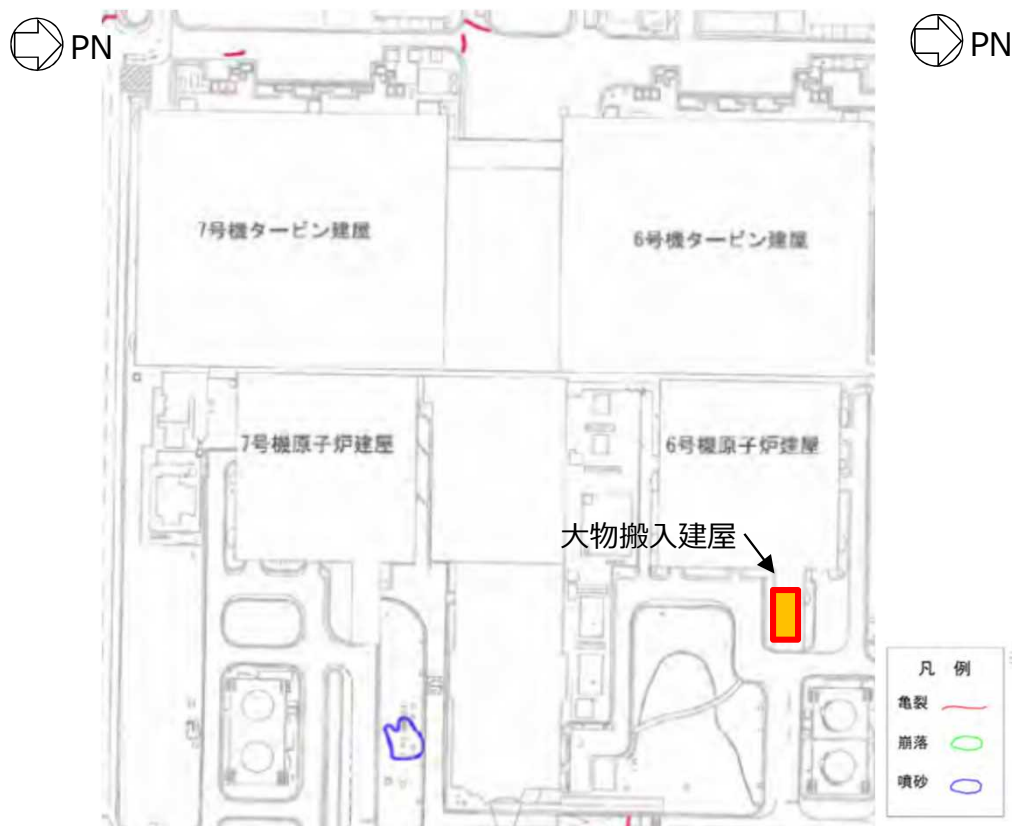
図19 中越沖地震後の亀裂・噴砂分布図※

- 新潟県中越沖地震時に、K6大物搬入建屋近傍の地盤では、亀裂・噴砂・大きな地盤の鉛直変動は確認されていない。このため、K6大物搬入建屋の周辺では液状化や揺すり込み沈下が発生しておらず、これらの事象により杭が損傷に至ったことは考えにくい。(図19及び図20)
- なお、K6大物搬入建屋は原子炉建屋の地下水排水設備近傍に立地しているため、地下水位が低下していたと考えられる。

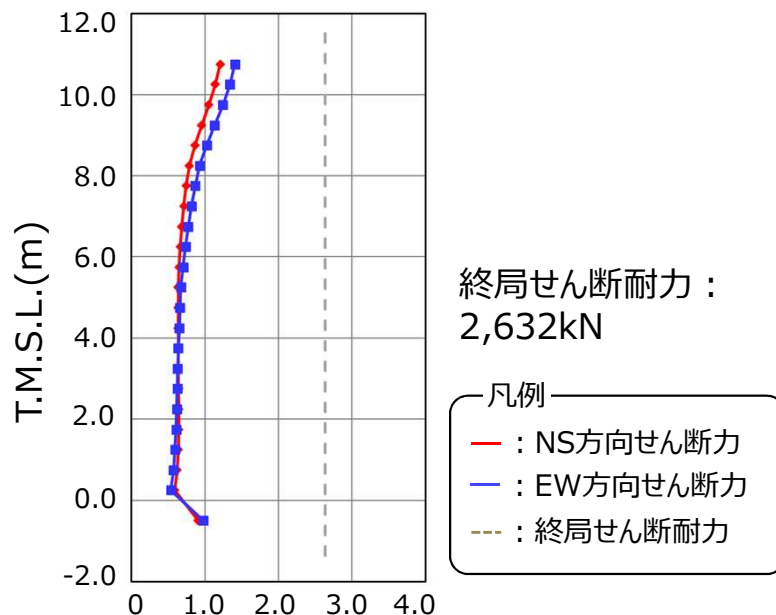
図27 杭のせん断力 (単位： $\times 10^3$ kN)

- 図27及び図28に示すように、杭に発生するせん断力及び曲げモーメントの最大値は杭頭部で発生し断面評価の結果、せん断力及び曲げモーメントは終局耐力以下である。なお、本解析は基礎の柔性を非考慮及び上部構造からの慣性力と地盤変位による応力の最大値をそれぞれ静的に算定し、その結果を足し合わせて評価していることから、一定の保守性を持ったものと想定され、No.6・8以外の杭の損傷状況と整合しない保守的なものとなっている。
- また、仮に水平2方向入力を考慮した場合、せん断力は終局せん断耐力に対して十分な余裕があり曲げモーメントは終局曲げモーメントを超えることが予想され、杭の損傷状況とは整合しない。

以上の解析結果から、No.8杭頭部の鉄筋破断を引き起こすようなせん断応力状態には至らず、杭に応力集中を発生させる設計上考慮されていない要因があったと考える。

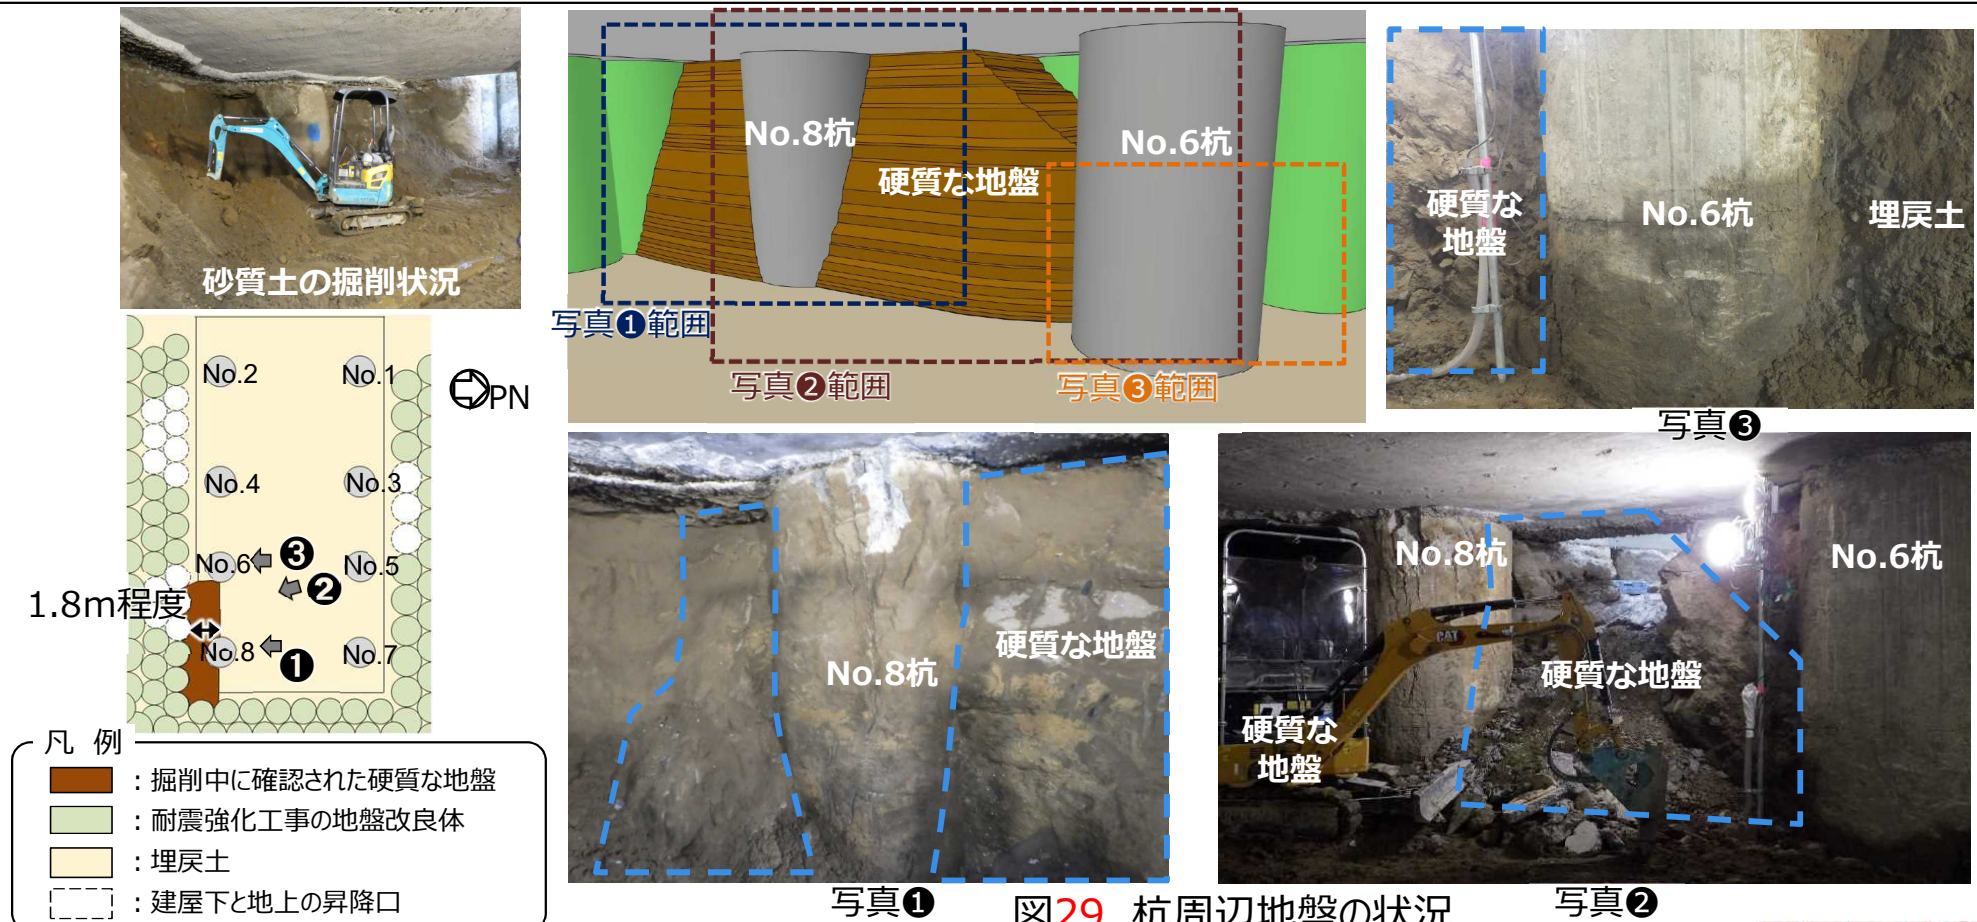
図29 杭周辺地盤の状況

- (5),(6)に基づき、No.6・8の特定の杭に損傷が集中していることから、今回の掘削作業時に、杭に応力集中を発生させる設計上考慮されていない要因の有無について作業写真の確認や関係者への聞き取りを実施した。その結果、主に埋戻土で構成されている地盤の中で、K6大物搬入建屋南東側周辺に硬質な地盤があったことを確認した。図29に杭周辺地盤の状況を示す。
- 硬質な地盤は、損傷が集中して見られるNo.6・8杭に干渉していることを確認した。

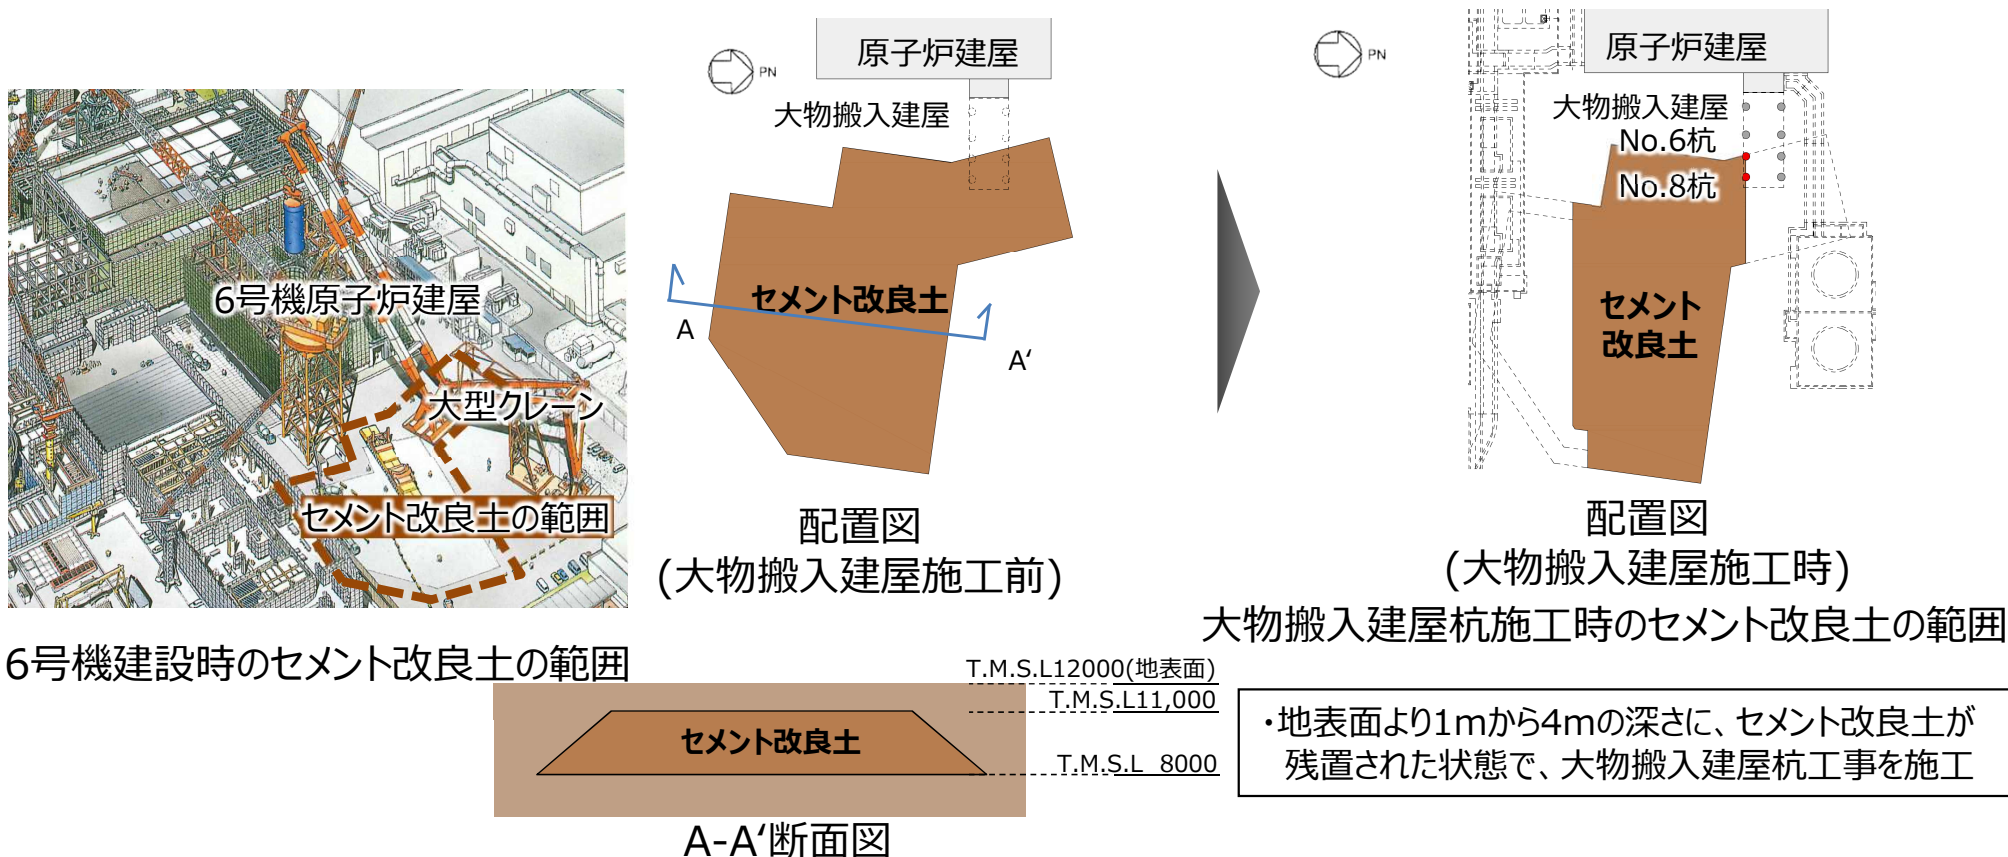
図30 セメント改良土配置図

- 硬質な地盤の材料や範囲等について、建設記録の確認や協力企業への聞き取りを実施した。その結果、硬質な地盤は、6号機建設時に大型クレーン位置の地盤を補強するため、セメントと土を混ぜて作られたセメント改良土であることを確認した。図30にセメント改良土配置図を示す。
- これにより、地震が発生した際にセメント改良土の影響でNo.6・8杭に応力が集中する可能性がある。

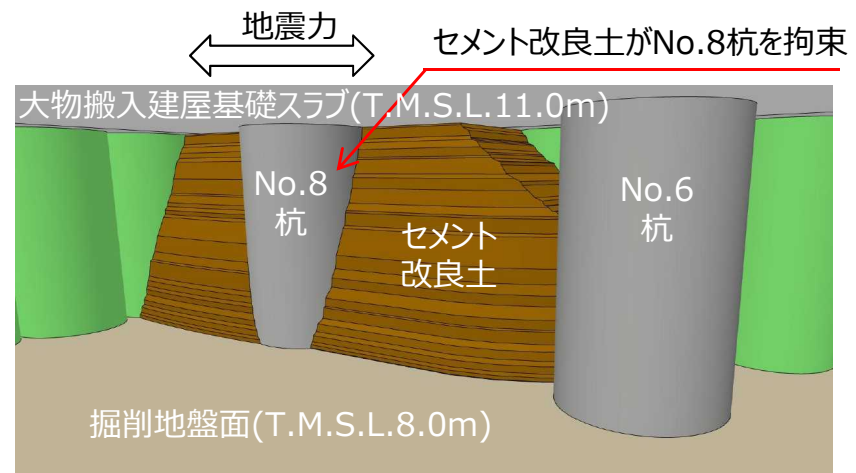
図32 杭とセメント改良土の位置関係

・No.6・8杭の周辺には、基礎スラブ下約3mの範囲でセメント改良土が中越沖地震時に存在した。
上記より、

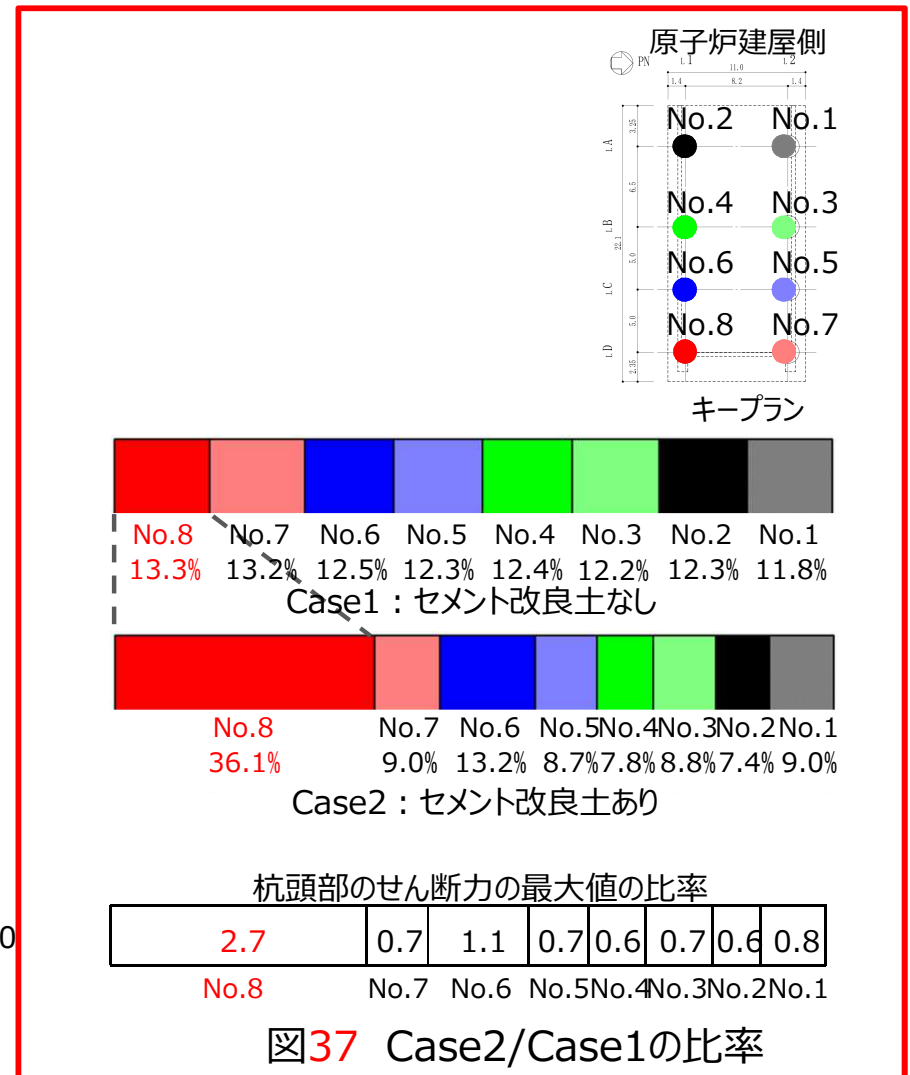
図37 Case2/Case1の比率

- 図37に示すように、No.8杭周辺のセメント改良土を模擬したケースでは、セメント改良土がないケースに比べ、杭頭部のせん断力が3倍程度大きくなり、セメント改良土の影響でNo.8杭に応力集中する傾向を確認した。
- NS方向に加力した場合もEW方向と同様にNo.8杭頭部に応力集中する傾向は同じであるが、EW方向の方がより集中度が大きいことから、No.8杭頭部の鉄筋の損傷状況と整合することを確認した。
(参考資料53ページ参照)
- 本解析の単位荷重10,000kNは、31ページで示すセメント改良土を考慮していない中越沖地震シミュレーション解析の杭8本が負担する杭頭部のせん断力（EW方向：約1,400kN/本×8本=約11,200kN）に比べ、大きな差がない程度の荷重となっており、中越沖地震シミュレーション解析結果の杭頭部のせん断力に対して、約3倍の応力集中の結果を乗じた場合、No.8杭頭部は終局せん断耐力を超える可能性がある。

以上から、No.8杭がセメント改良土に拘束されていたことが、No.8杭頭部の鉄筋の破断・変形が発生した要因と考えられる。

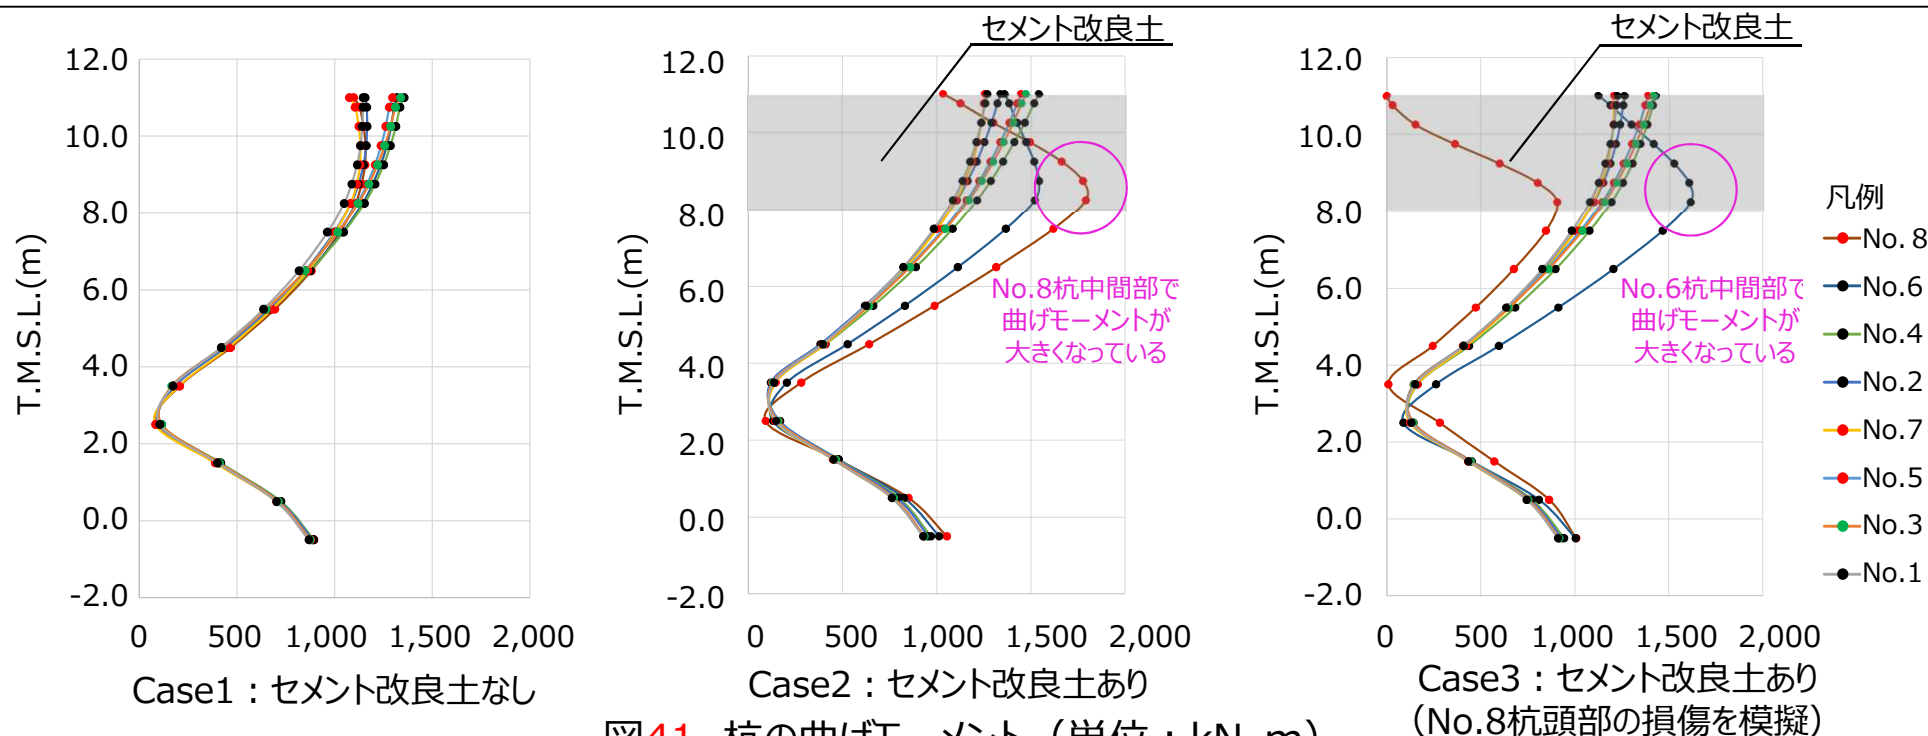
図41 杭の曲げモーメント (単位: kN・m)

- Case1~3における曲げモーメントの解析結果を図41に示す。
- セメント改良土なしの場合、全ての杭で曲げモーメントの発生状況に大きな差は見られない。
- セメント改良土ありの場合、No.8杭中間部のT.M.S.L.8m付近で曲げモーメントが大きくなっている。
- No.8杭頭部の損傷を模擬した場合、No.6杭中間部のT.M.S.L.8m付近で曲げモーメントが大きくなっている。
- 今回の解析結果とNo.6・8杭の健全性調査で確認されたひび割れ位置（T.M.S.L.8m前後）は概ね整合している。

以上から、No.6・8杭がセメント改良土に拘束されていたことが、No.6・8杭中間部に水平ひび割れが発生した要因と考えられる。

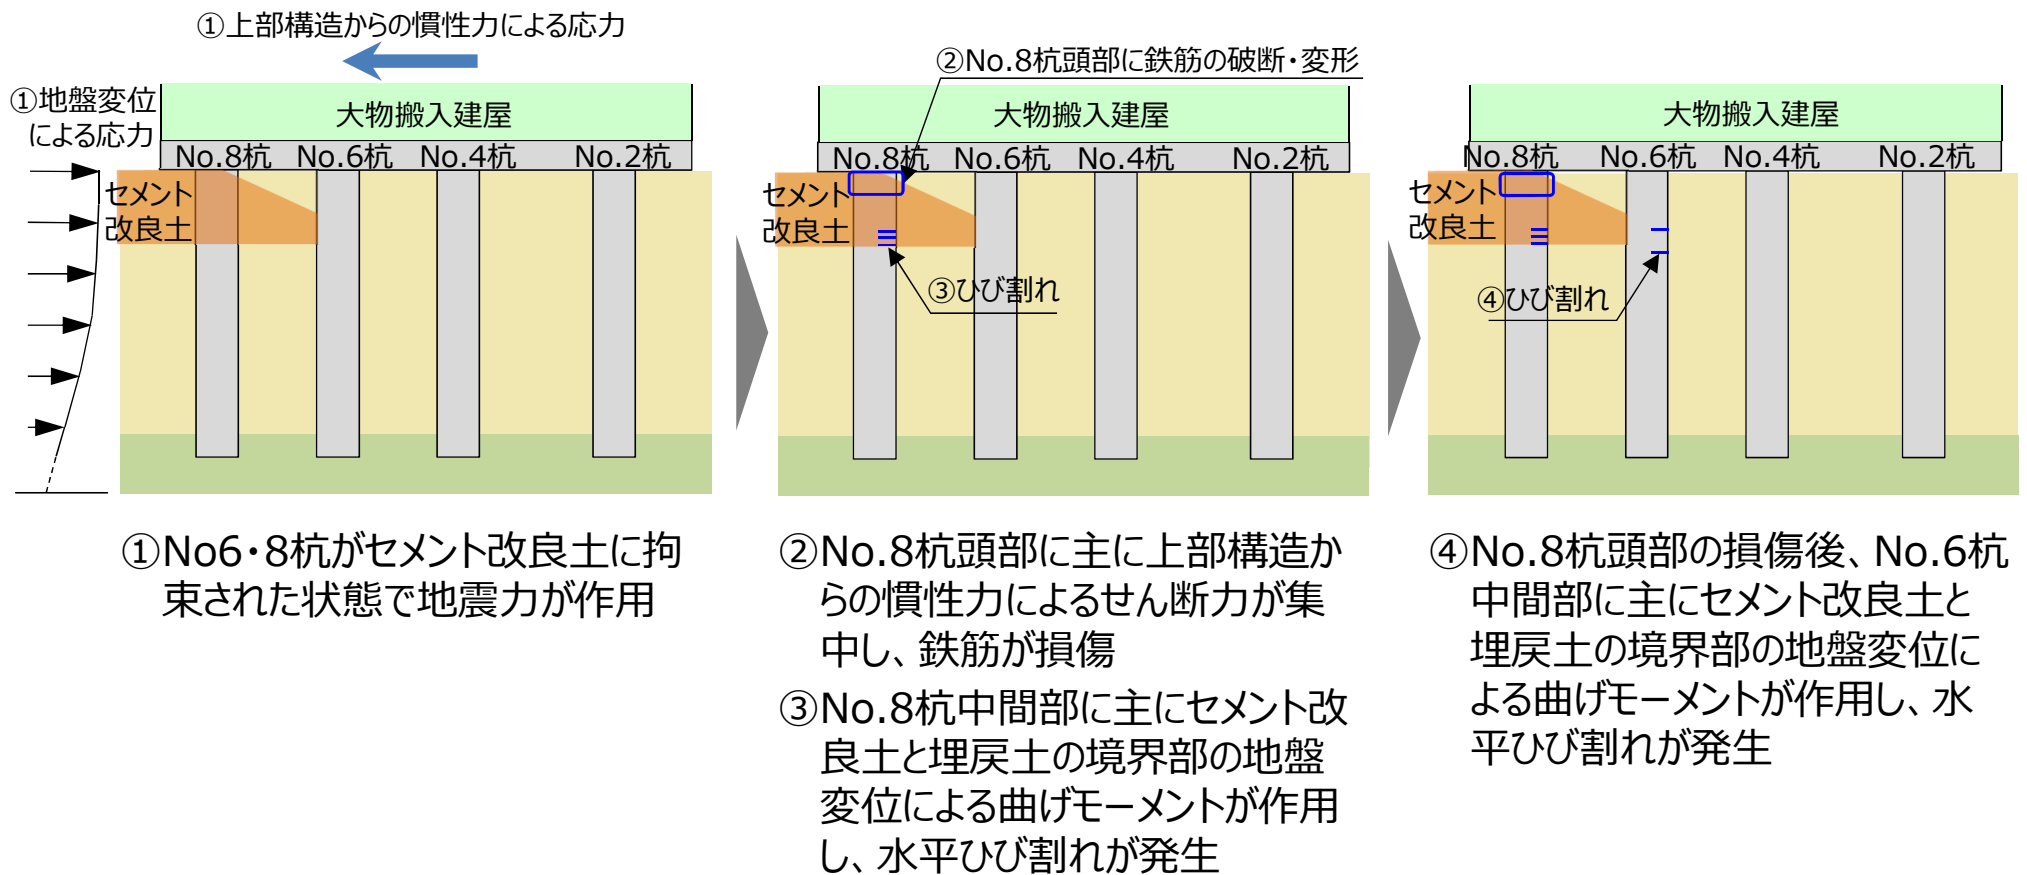
図42 No.6・8杭の損傷メカニズム（推定）

- 杭の損傷状況とセメント改良土の干渉状況から推定したNo.6・8杭の損傷メカニズムを図42に示す。
- No.6・8杭の特異な損傷は、セメント改良土が杭を拘束している状況のもとで、地震力が作用し、No.6・8杭に応力集中したことによるものと推定した。
