柏崎刈羽原子力発電所第6号機 設計及び工事計画認可申請に係る説明について (大物搬入建屋 杭の損傷要因について)

2022年9月21日
東京電力ホールディングス株式会社

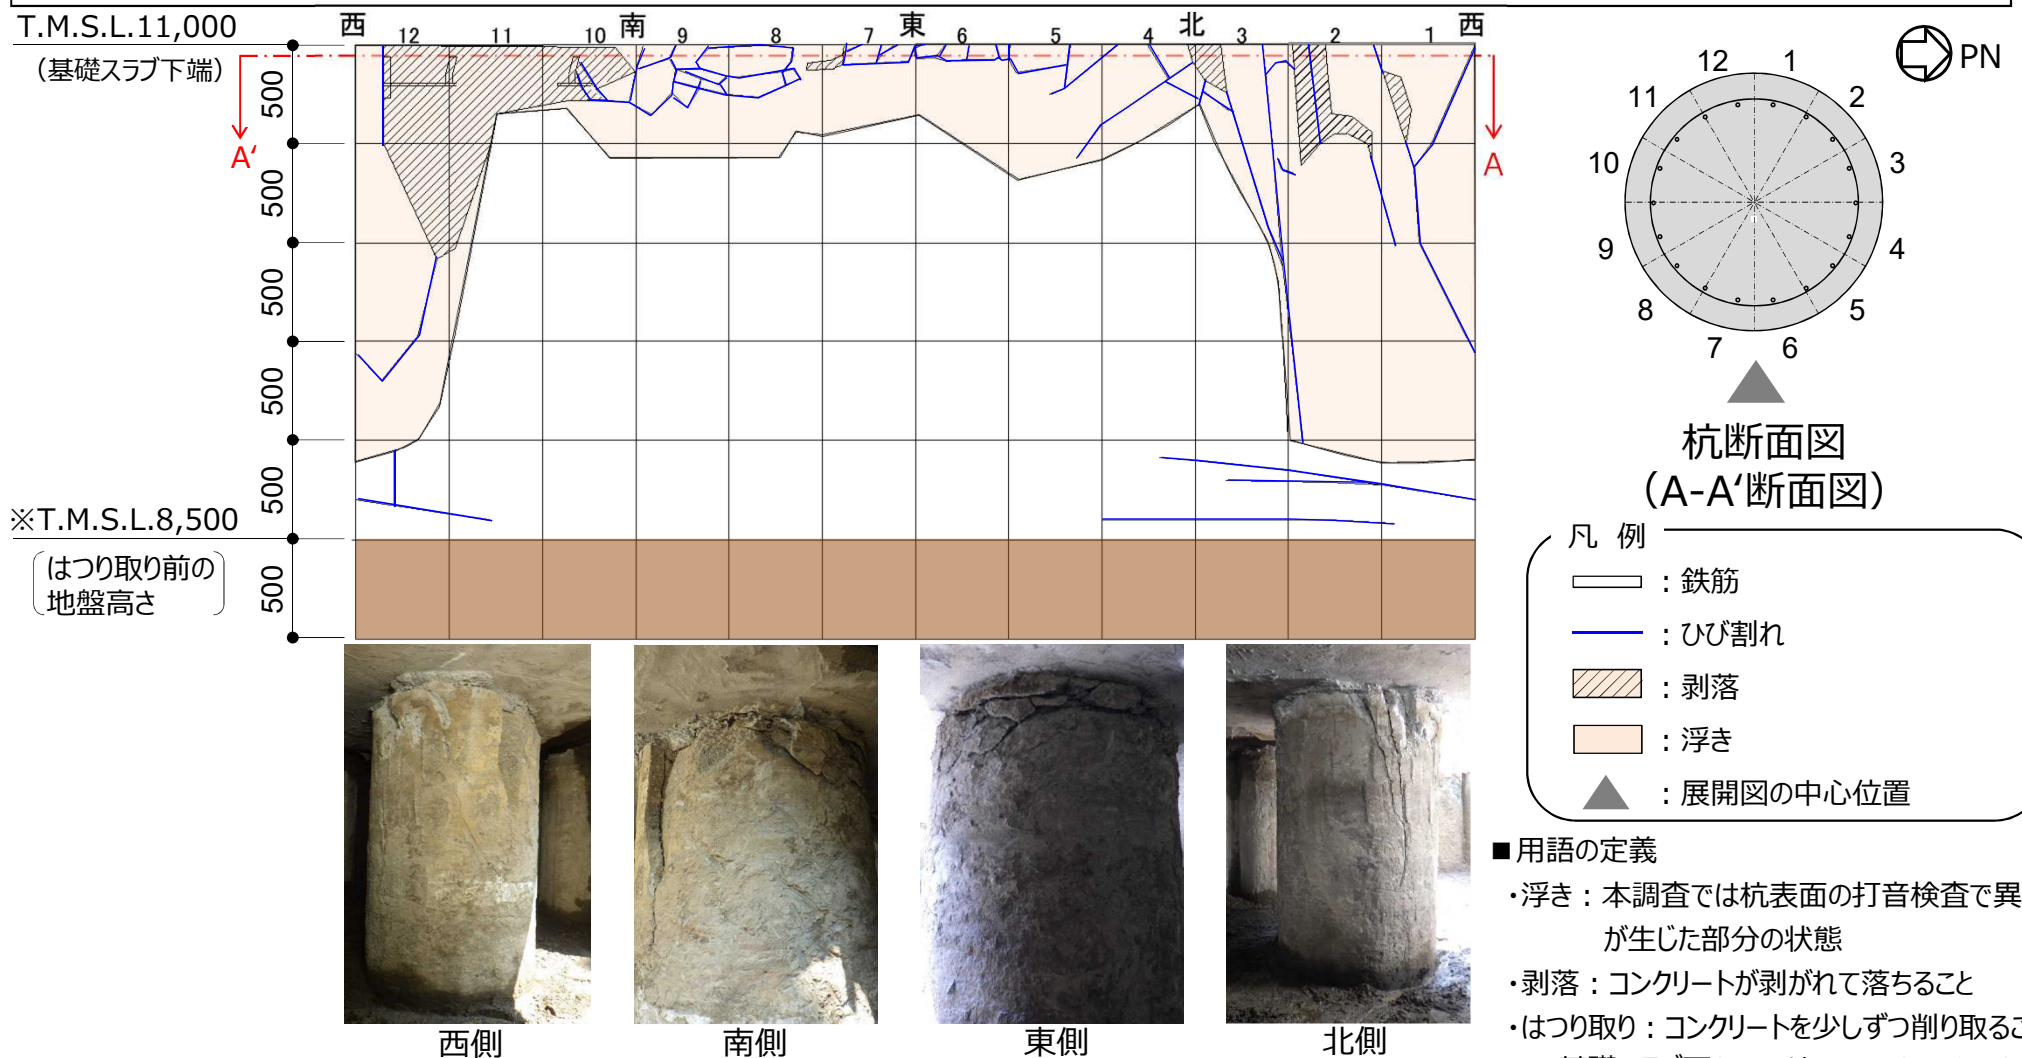
図7 No.8杭上部 展開図 (コンクリートはつり取り前) (単位：mm)

- No.8杭のはつり取り前の杭上部の調査結果を図7に示す。なお、この調査結果は、基礎スラブ下約2.5m※まで掘削し、杭表面に浮き・剥落を確認した範囲のコンクリートをはつり取る前のものである。
- ✓ ひび割れ : 鉄筋の見えるひび割れを含め、鉛直、水平及び斜め方向に複数本確認した。
- ✓ 浮き及び剥落 : 基礎スラブ下から約2.1mの範囲に、浮き及び剥落を確認した。

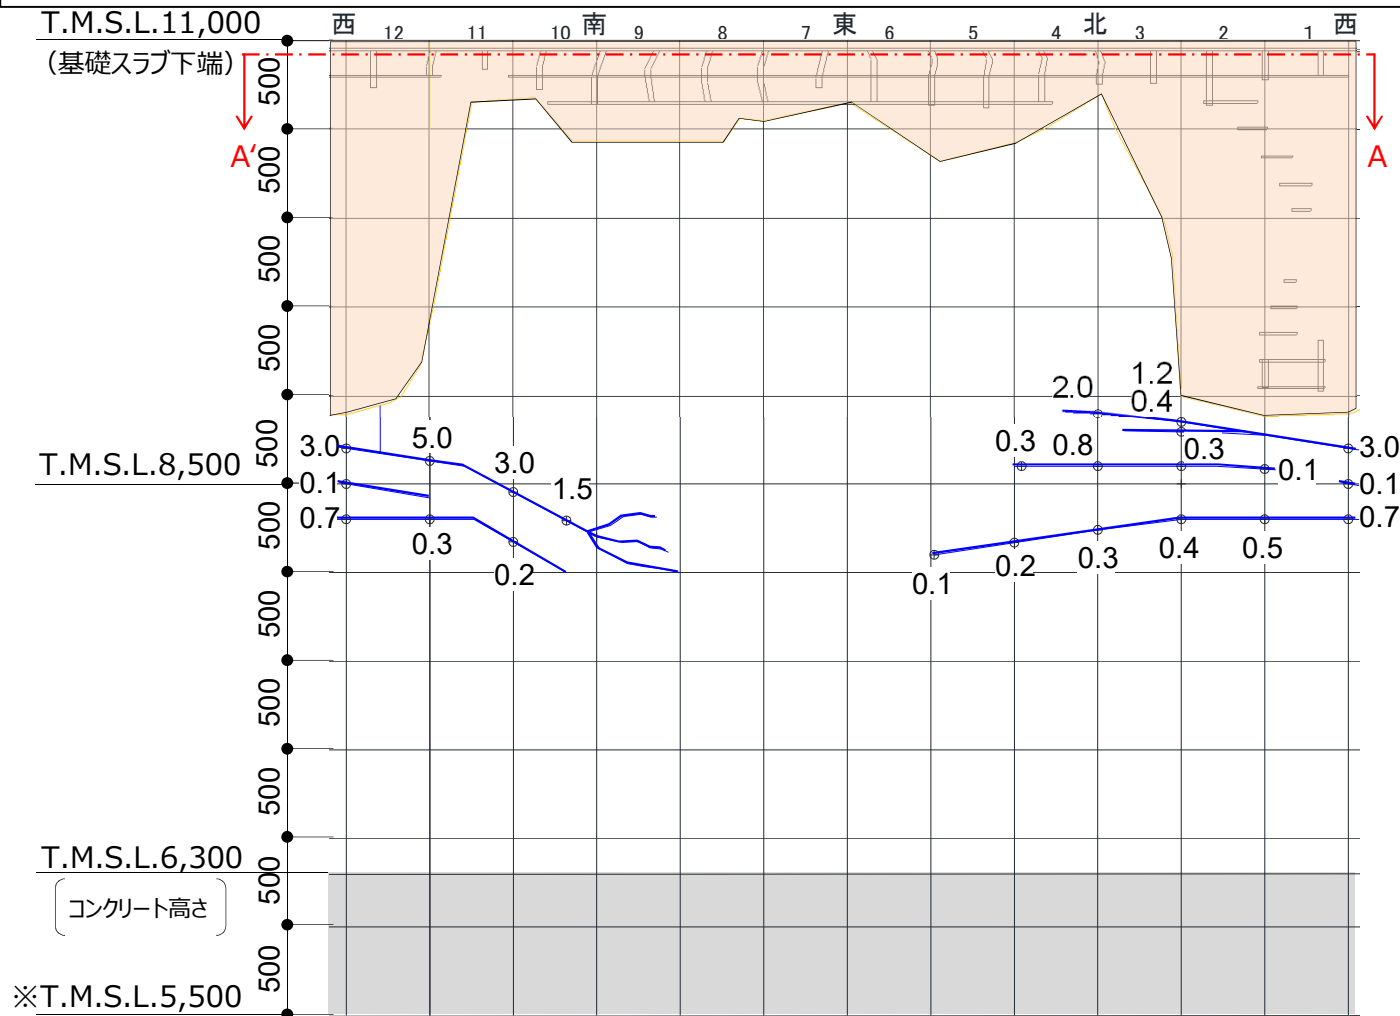
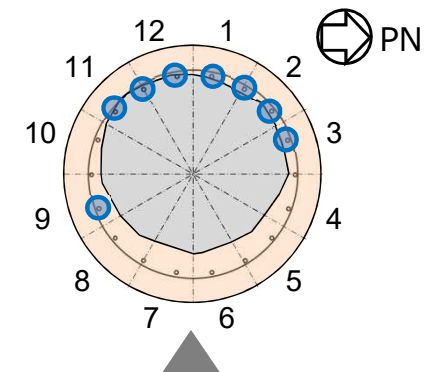
図8 No.8杭上部 展開図 (コンクリートはつり取り後) (単位: mm)

- 基礎スラブ下約5.5m※まで掘削し、コンクリートをはつり取った後のNo.8杭上部の調査結果を図8に示す。
- ✓ ひび割れ：基礎スラブ下から約2.1m～3mの範囲に、ひび割れ幅0.1～5.0mmの水平方向のひび割れを3本確認した。
- ✓ 鉄筋：鉄筋の調査結果を次ページに示す。

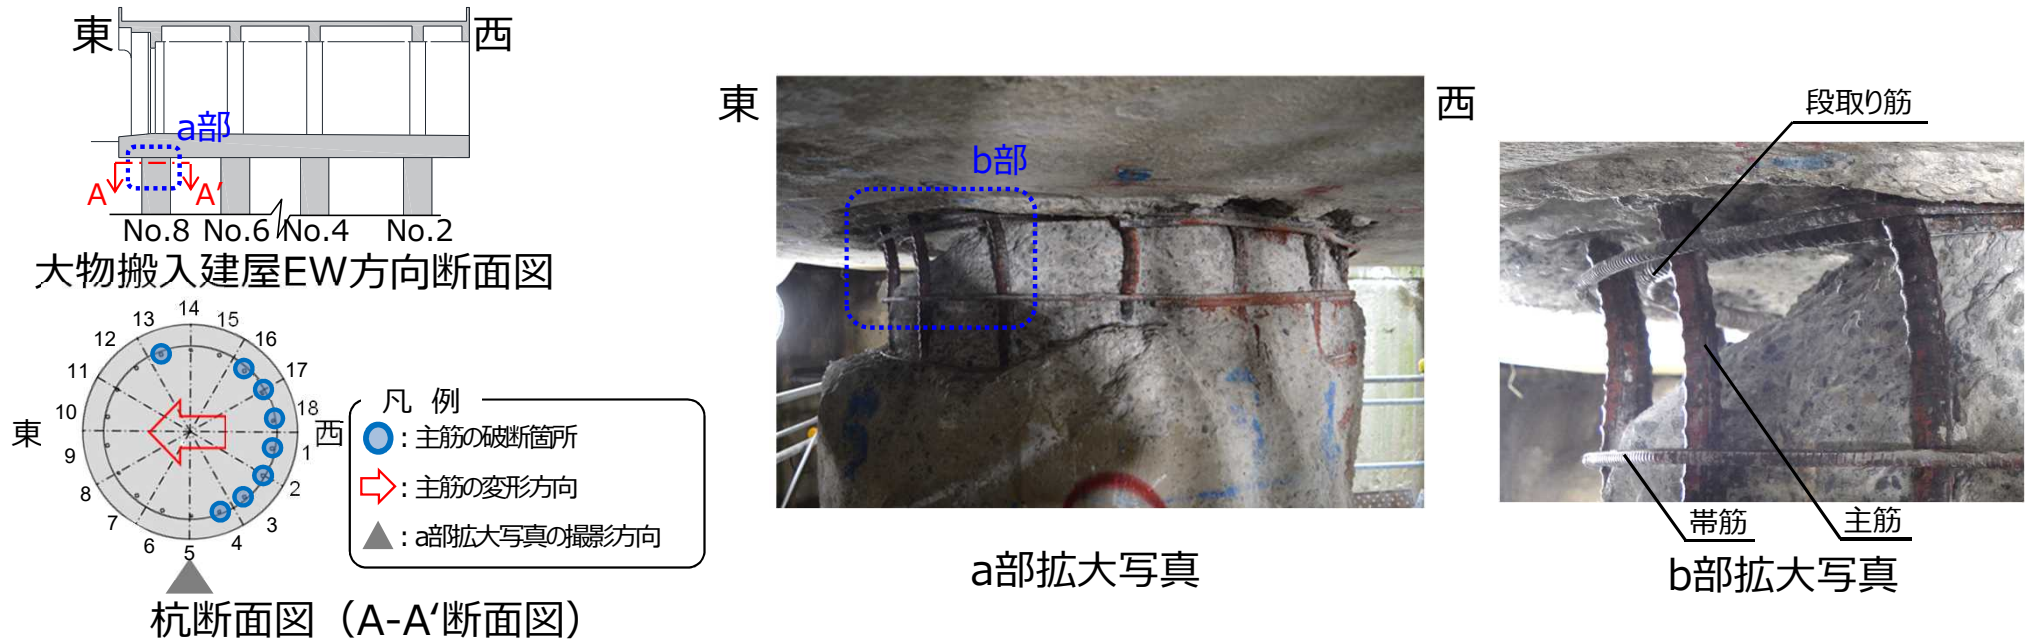
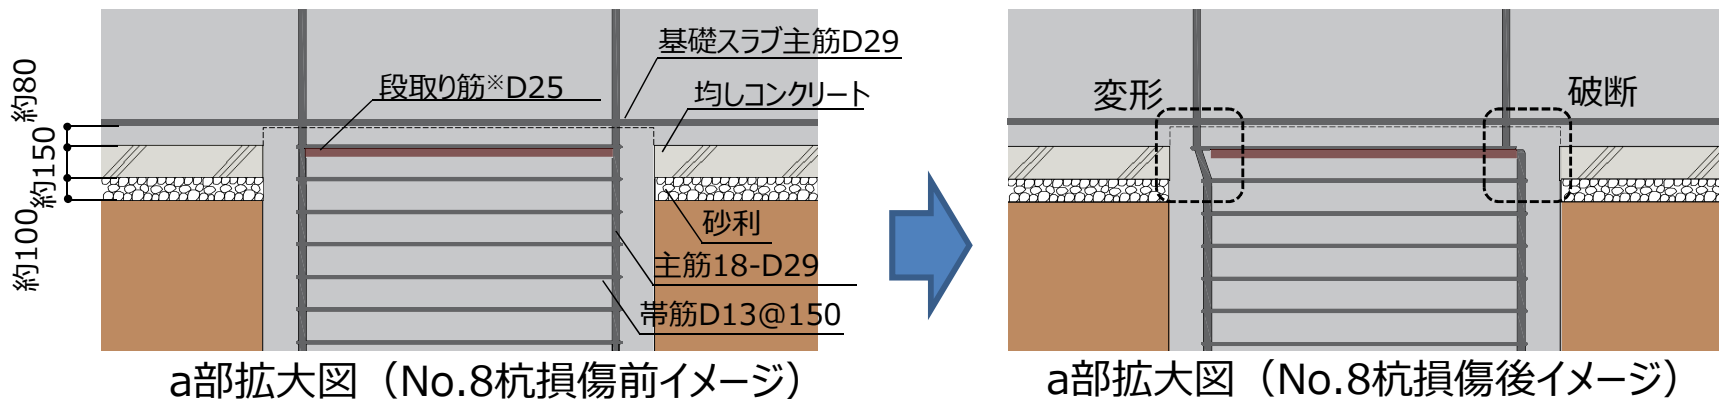
図9 No.8杭頭部の構造及び損傷状況 (イメージ) (単位: mm)

- No.8杭頭部の構造及び損傷状況イメージを図9に示す。
 - ✓ 図9に示すように、鉄筋は8本 (No.1~4、No.13及びNo.16~18) が破断し、それ以外のNo.5~12、No.14及びNo.15は、杭を基準に西から東の方向に変形している。

- 杭頭部の8本の鉄筋が破断し、それ以外の10本の鉄筋は、杭を基準に西から東の方向に変形している。
- 基礎スラブ下端から約2.1～3mの範囲に、ひび割れ幅0.1～5.0mmの水平方向のひび割れが3本発生している。

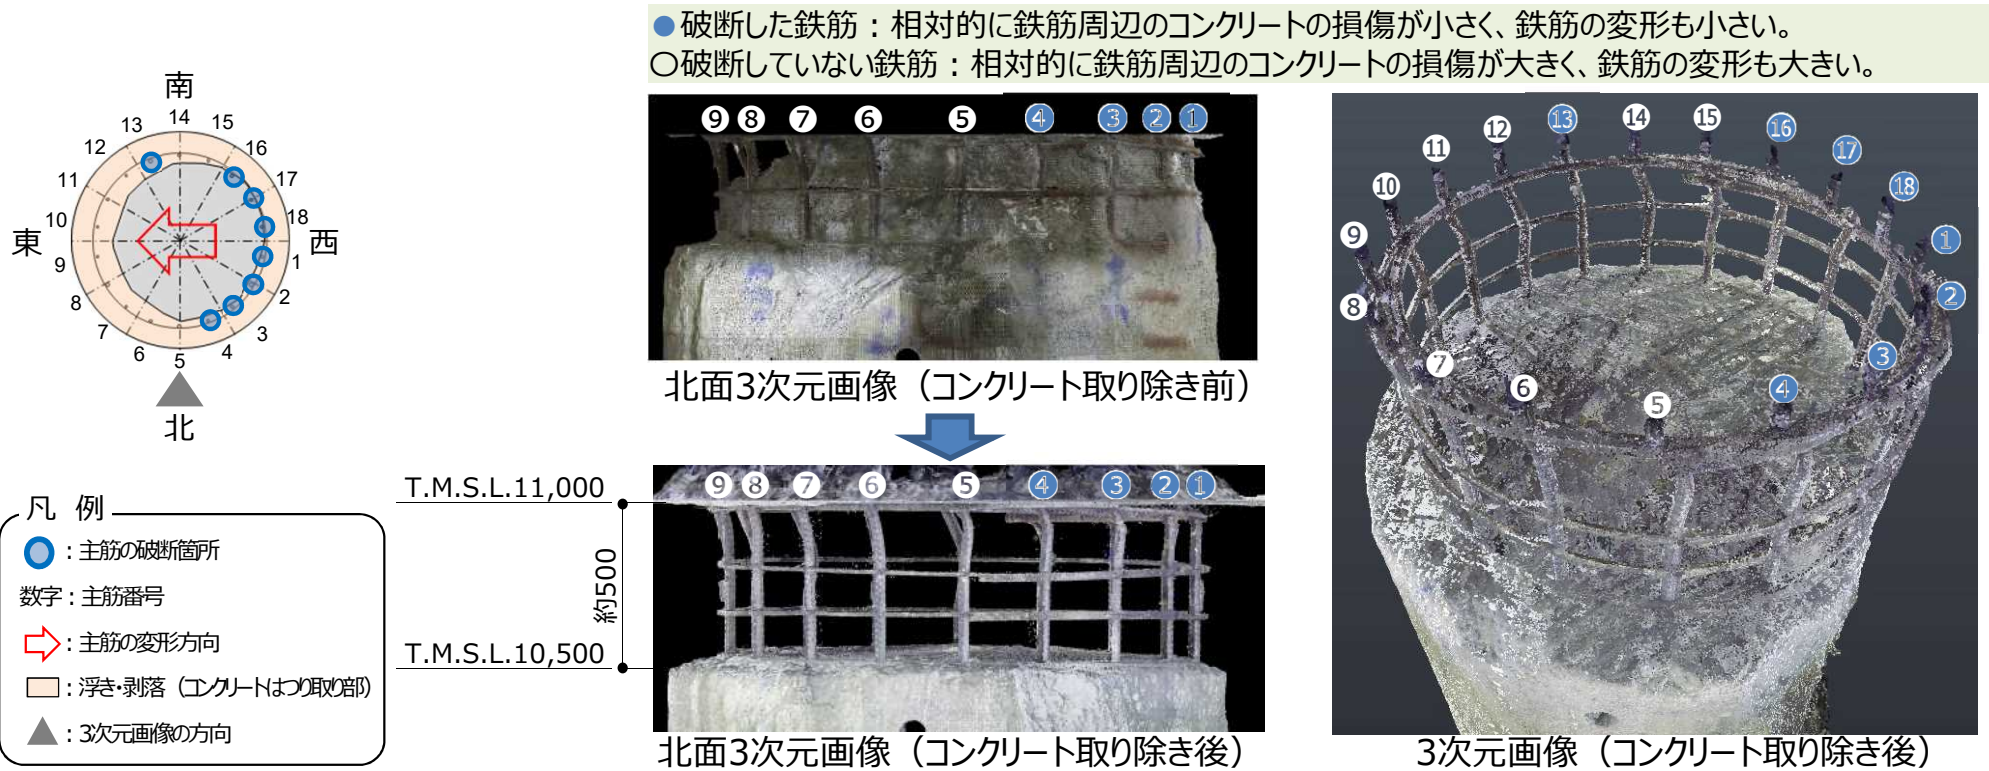
図10 No.8杭頭部の鉄筋の損傷状況（単位：mm）

No.8杭のNo.13鉄筋については、鉄筋の追加調査のためにコンクリートを取り除く際、基礎スラブ下端付近の帯筋と重なる部分において破断を確認している。追加調査の結果、鉄筋は、いずれも概ね西から東の方向に変形しており、相対的にコンクリートの損傷が小さい西側の範囲においては、鉄筋が破断に至っている場合が多く、コンクリートの損傷が大きい東側の範囲においては、大きく変形しているものの、破断に至っていないといった傾向を確認しており、No.13鉄筋は、他の鉄筋の破断位置や変形状況と比較しても大きな差はないことから、損傷要因推定への影響はないと考えている。(P.7)

- 前ページの鉄筋の調査結果を補完するため、基礎スラブ下約0.5mの範囲のコンクリートを取り除いた後に、3次元計測による鉄筋の損傷状況を調査した。調査結果を図10に示す。
 - ✓ 鉄筋は、いずれも概ね西から東の方向に変形しており、相対的にコンクリートの損傷が小さい西側の範囲においては、鉄筋が破断に至っている場合が多く、コンクリートの損傷が大きい東側の範囲においては、大きく変形しているものの、破断に至っていないといった傾向を確認した。
 - ✓ なお、コンクリートを取り除く際に、基礎スラブ下端付近の帯筋と重なる部分において、No.13鉄筋の破断を確認しているが、他の鉄筋の破断位置や変形状況と比較しても大きな差はないことから、本調査結果による損傷要因推定への影響はないと考えている。

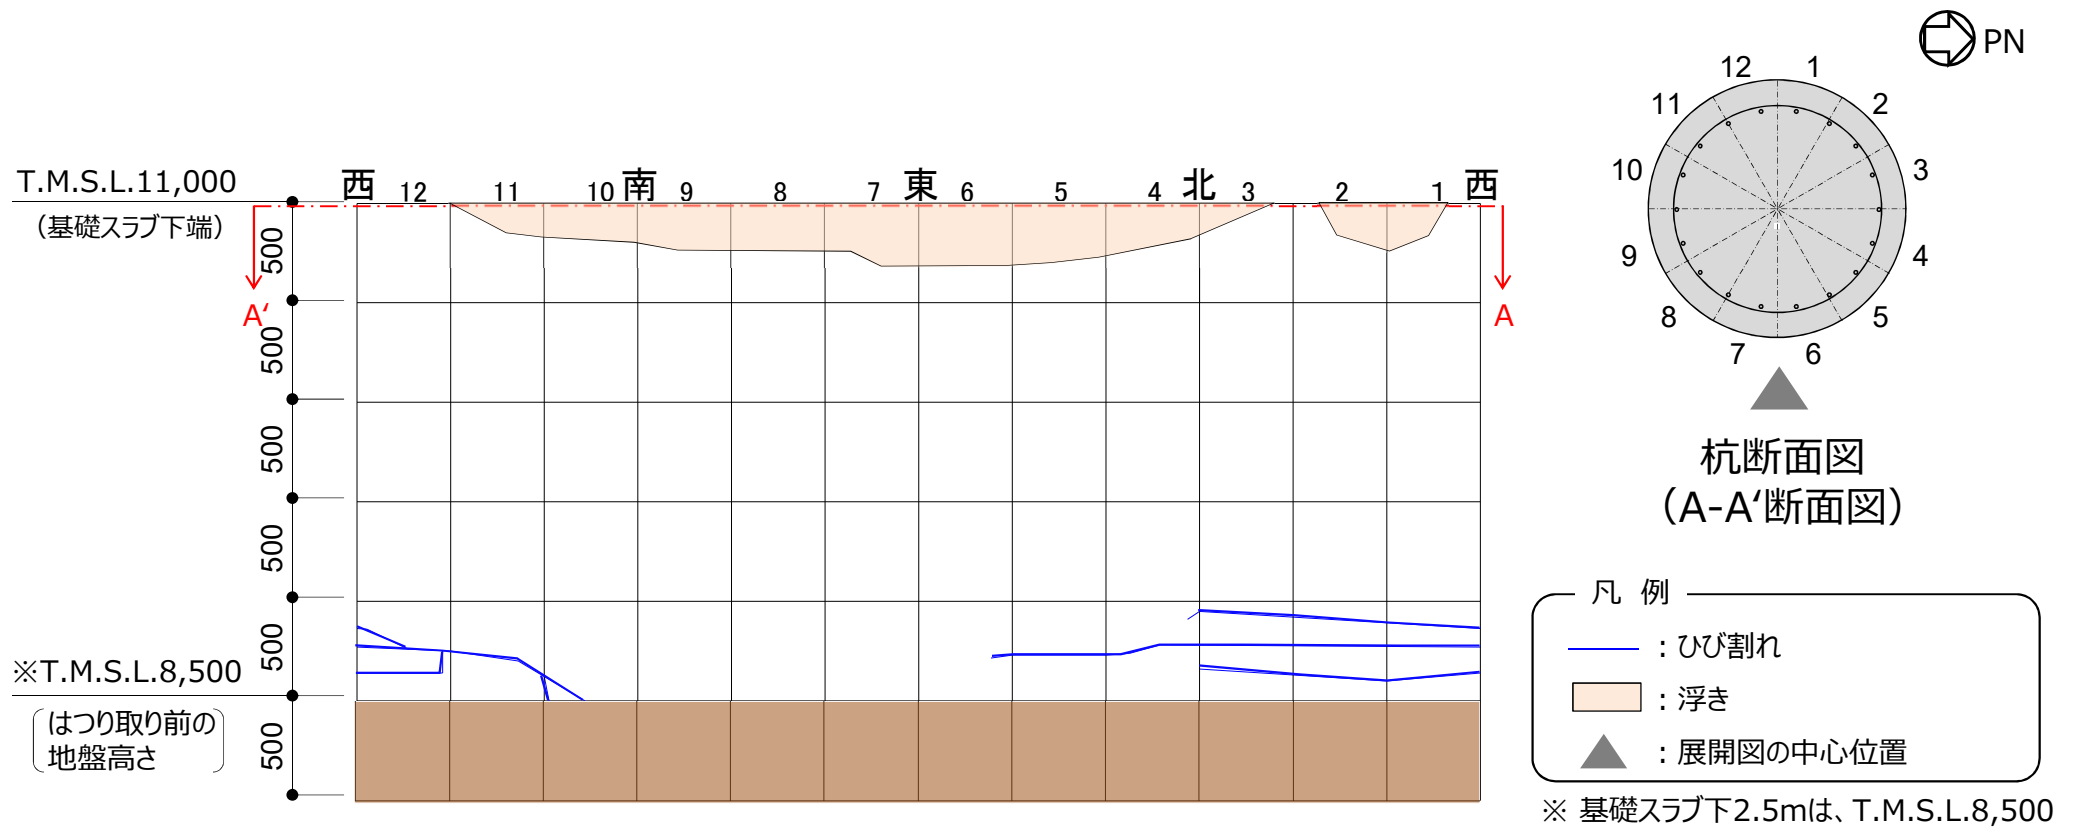
図11 No.6杭上部 展開図 (コンクリートはつり取り前) (単位：mm)

- No.6杭上部の調査結果を図11に示す。なお、この調査結果は、No.8杭同様に基礎スラブ下約2.5m※まで掘削し、杭表面に浮きを確認した範囲のコンクリートをはつり取る前のものである。
 - ✓ ひび割れ：基礎スラブ下約2.1m～2.5mの範囲に水平ひび割れを複数本確認した。
 - ✓ 浮き：基礎スラブ下から約0.3mの範囲に浮きを確認した。

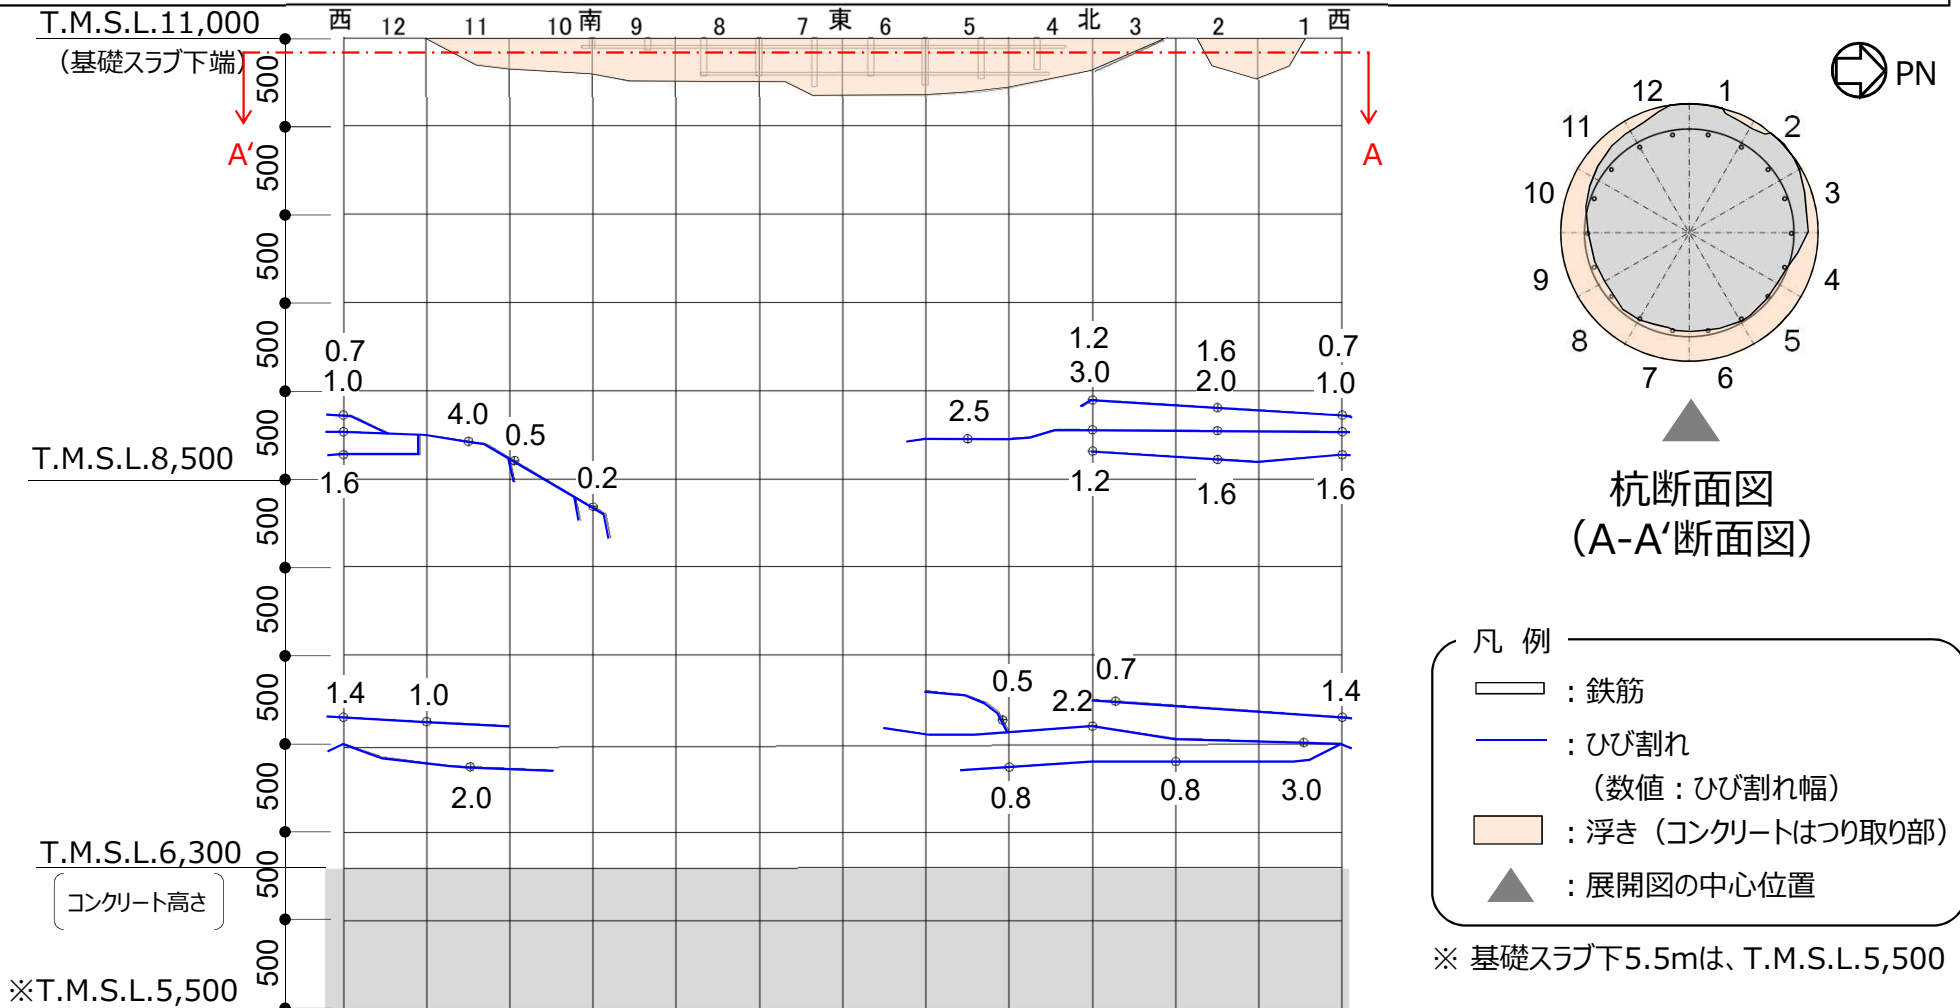
図12 No.6杭上部 展開図 (コンクリートはつり取り後) (単位：mm)

- 基礎スラブ下約5.5m※まで掘削し、コンクリートをはつり取った後のNo.6杭上部の調査結果を図12に示す。
- ✓ ひび割れ：基礎スラブ下から約2.1~4.2mの範囲に、ひび割れ幅0.2~4.0mmの水平方向のひび割れを6本確認した。また、ひび割れは2段に分かれていた。
- ✓ 鉄筋：損傷は確認されなかった。

- 基礎スラブ下端から約2.1～4.2mの範囲に、ひび割れ幅0.2～4.0mmの水平方向のひび割れが6本発生している。
- 基礎スラブ下端から約0.3mの範囲に主筋内側まで浮きを確認しているものの、コンクリートはつり取り後の目視確認により、鉄筋の損傷はないことを確認した。

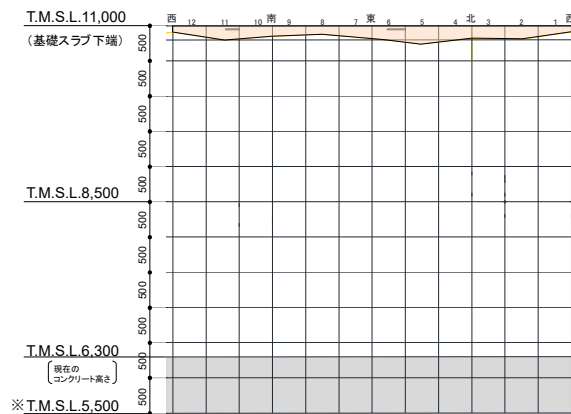
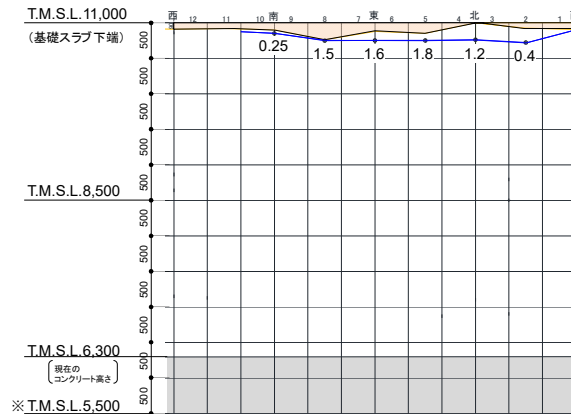
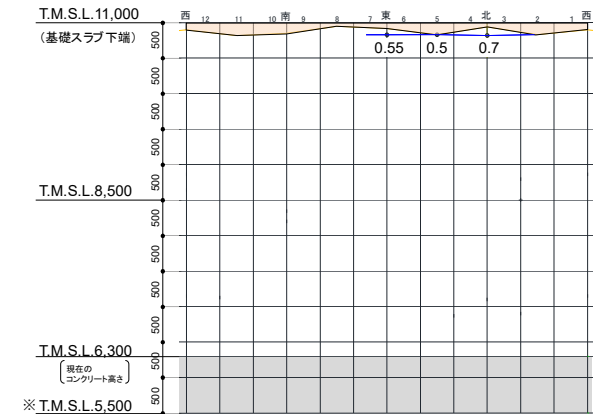
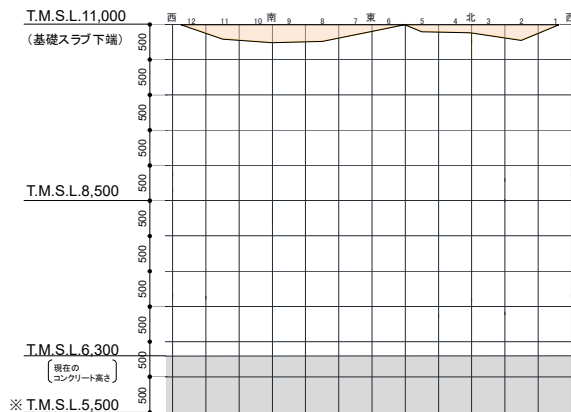
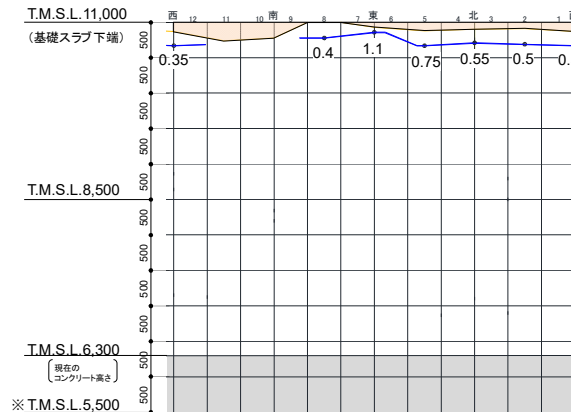
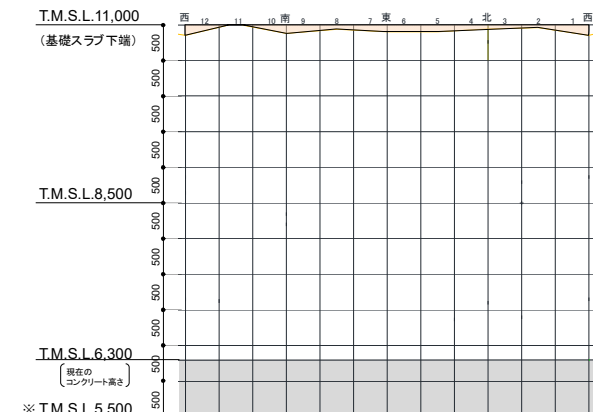
図13 No.1~5・7杭上部 展開図 (コンクリートはつり取り後) (単位：mm)

- 基礎スラブ下約5.5m※まで掘削し、杭表面に浮きを確認した範囲のコンクリートをはつり取った後のNo.1~5・7杭上部の調査結果を図13に示す。
- ✓ ひび割れ：幅0.25~1.8mmの水平方向のひび割れをNo.2・3・5杭で1本ずつ確認した。

- No.2・3・5杭は、杭頭部に水平方向のひび割れが発生している。
- No.1・4・7杭は、ひび割れが発生していない。

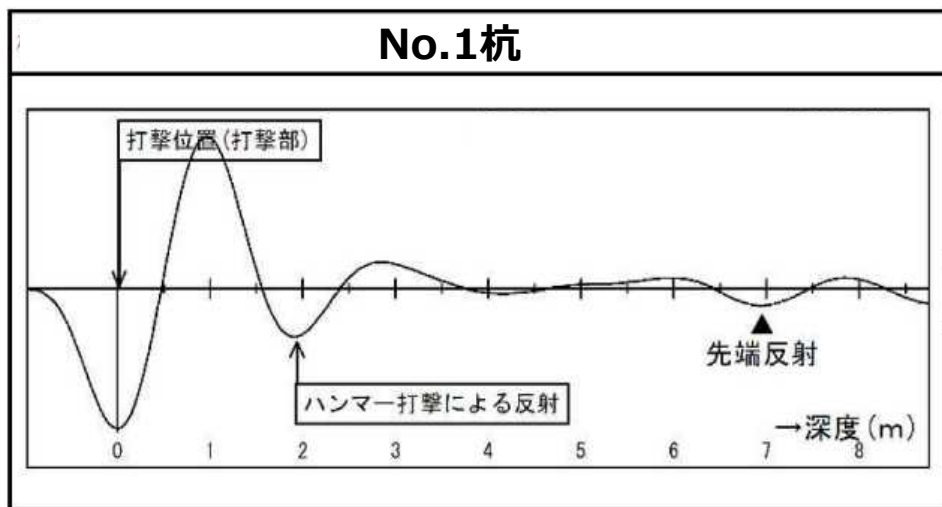
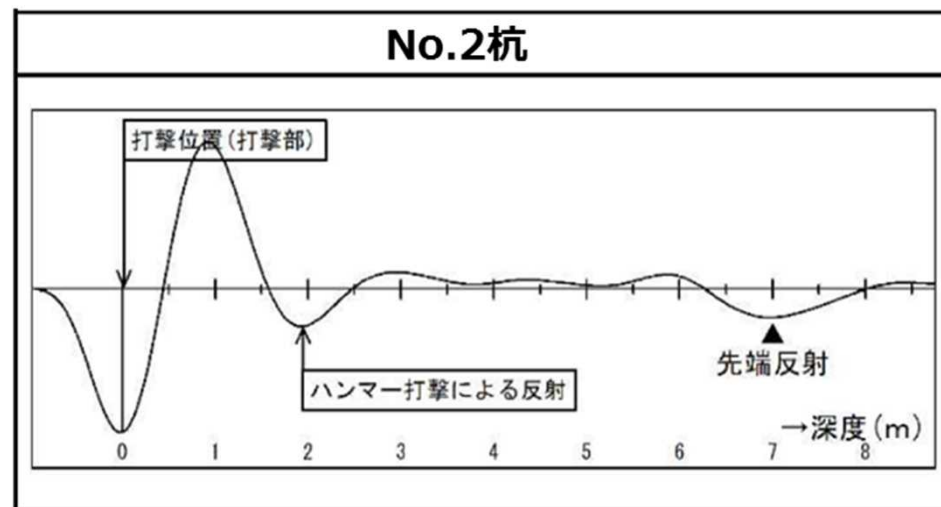
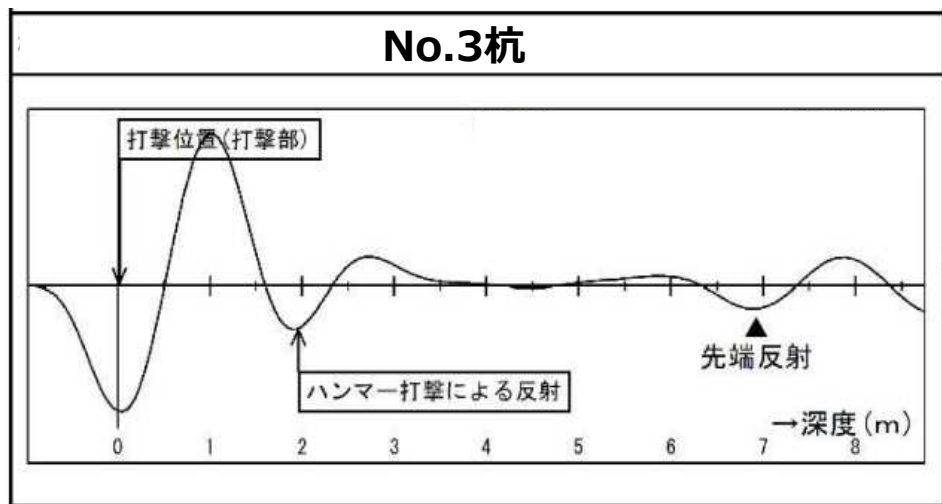
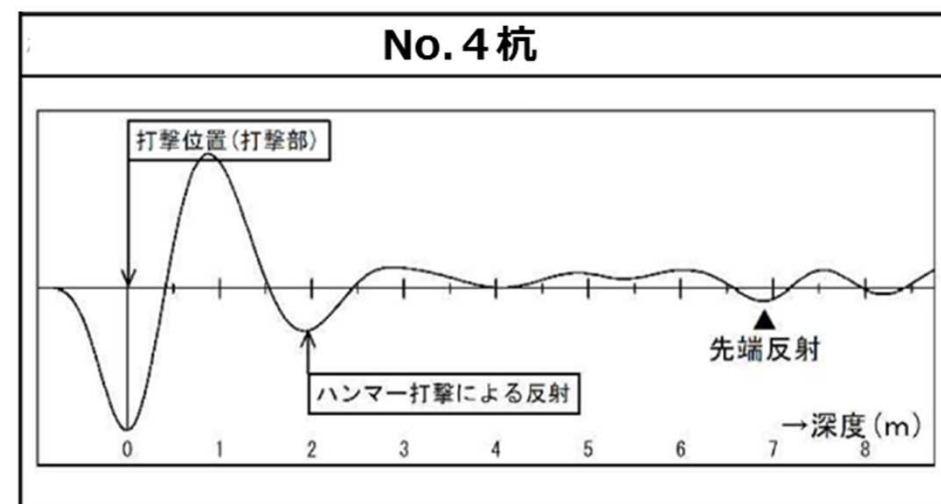
図16 No.1～4杭下部の非破壊試験結果

➤ 図16に示すように、No.1～4杭の非破壊試験の結果、杭の先端反射が明瞭であり、先端反射以浅（手前）に下向きのピークがみられないため、健全性は高いと判断した。

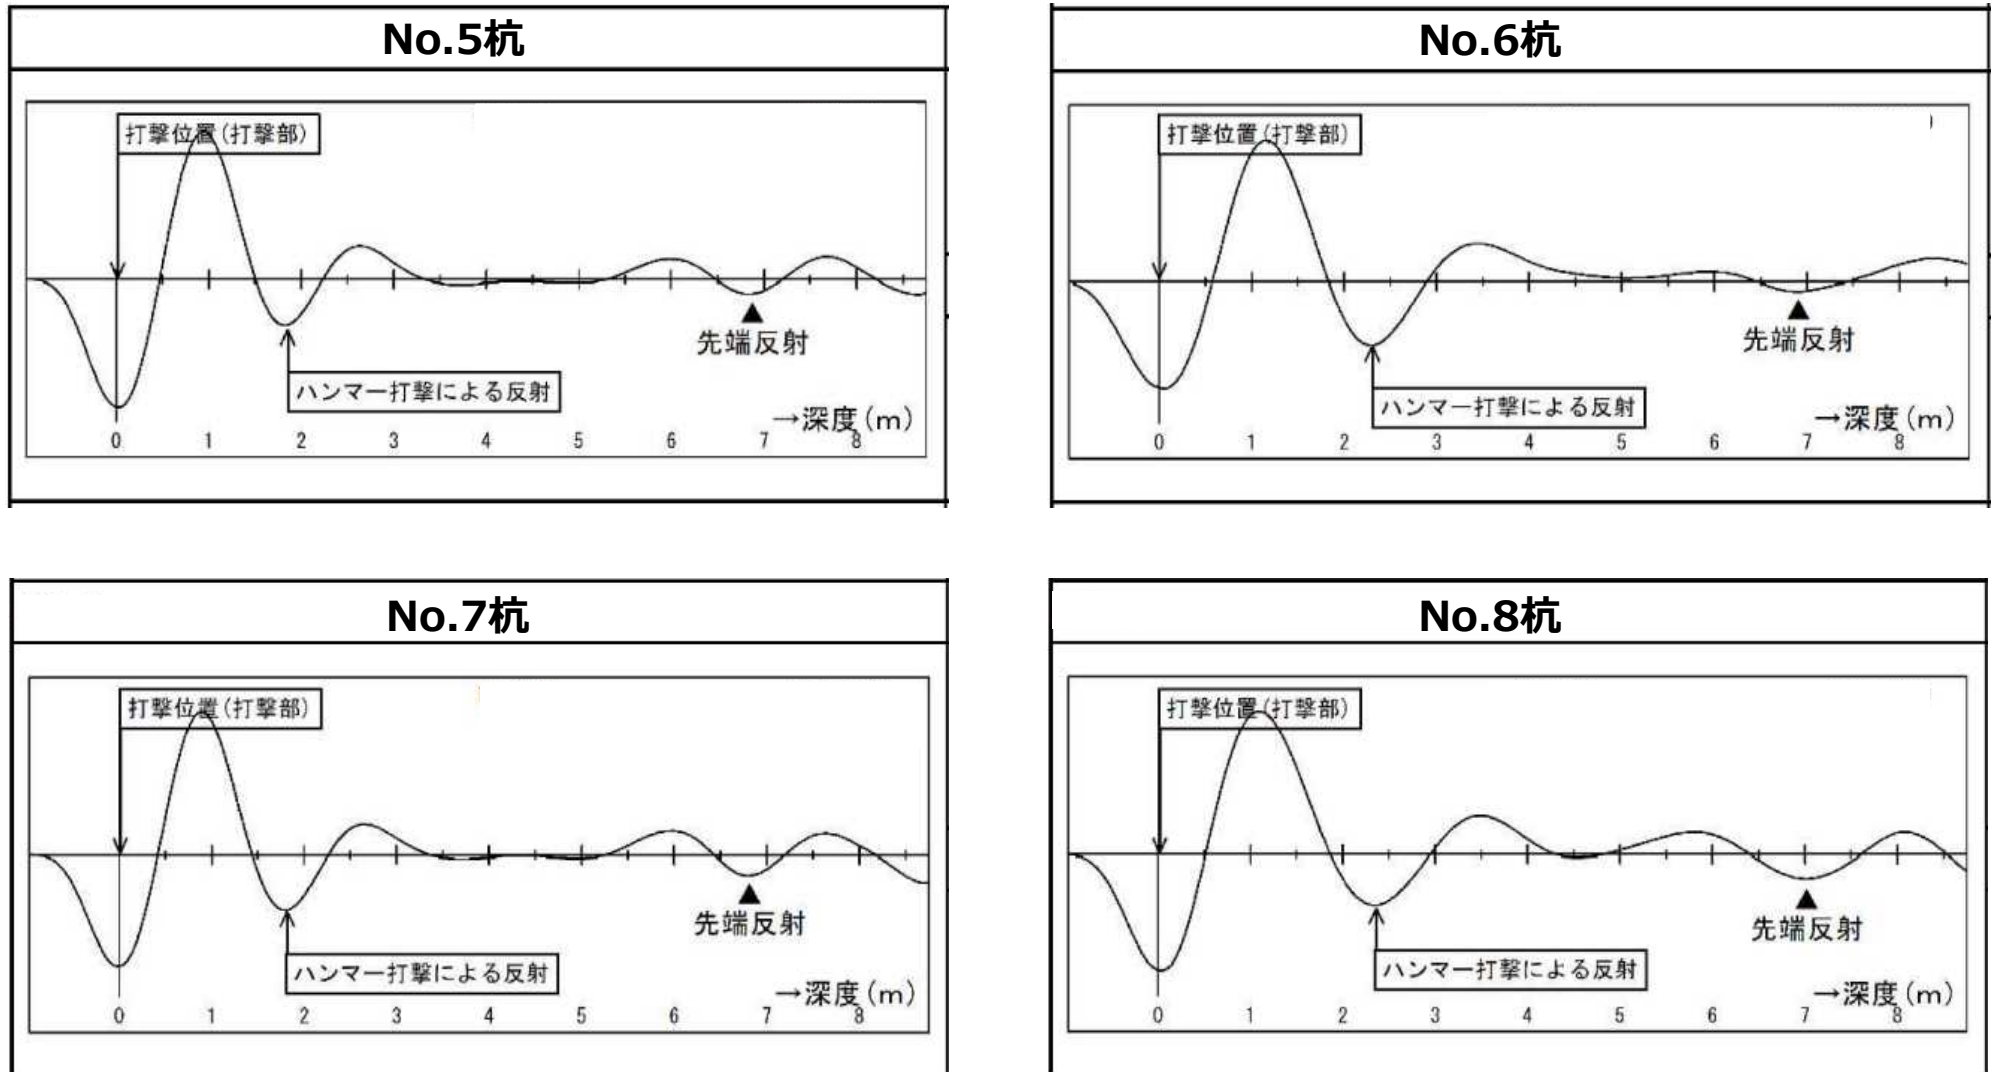
図17 No.5～8杭下部の非破壊試験結果

➤ 図17に示すように、No.5～8杭の非破壊試験の結果、杭の先端反射が明瞭であり、先端反射以浅（手前）に下向きピークがみられないため、健全性は高いと判断した。

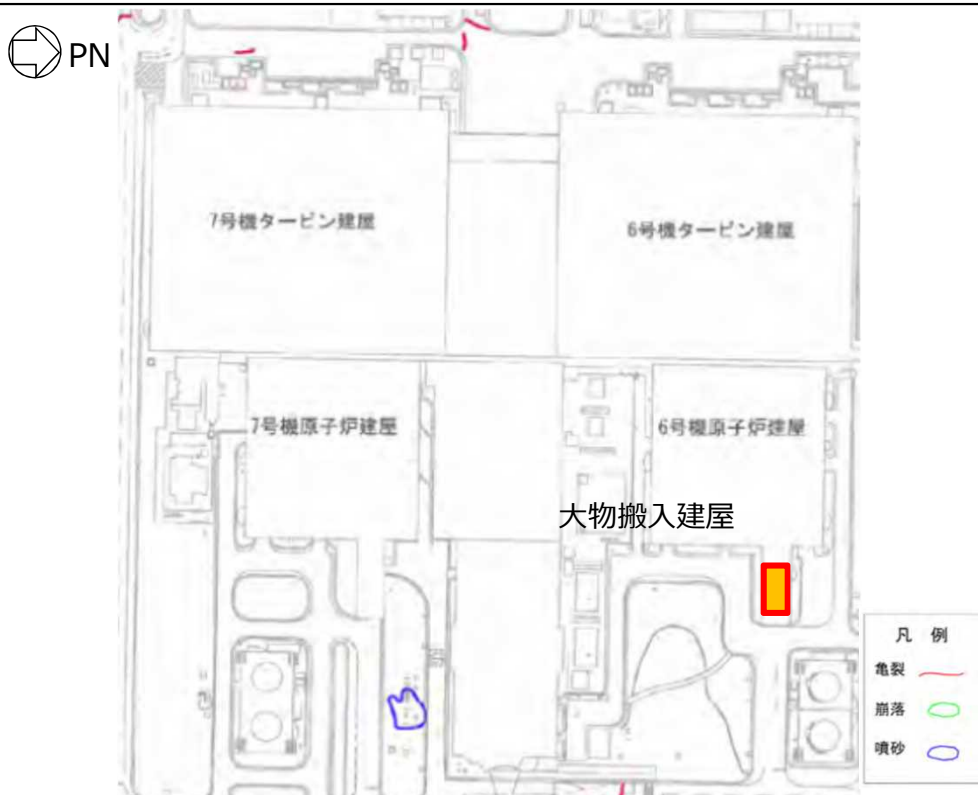
図20 中越沖地震後の亀裂・噴砂分布図※

- 新潟県中越沖地震時に、K6大物搬入建屋近傍の地盤では、亀裂・噴砂・大きな地盤の鉛直変動は確認されていない。このため、K6大物搬入建屋の周辺では液状化や揺すり込み沈下が発生しておらず、これらの事象により杭が損傷に至ったことは考えにくい。(図20及び図21)
- なお、K6大物搬入建屋は原子炉建屋の地下水排水設備近傍に立地しており、過去の記録から、新潟県中越沖地震発生前後においても地下水排水設備が稼働していたことを確認しているため、地下水位が低下していたと考えられる。

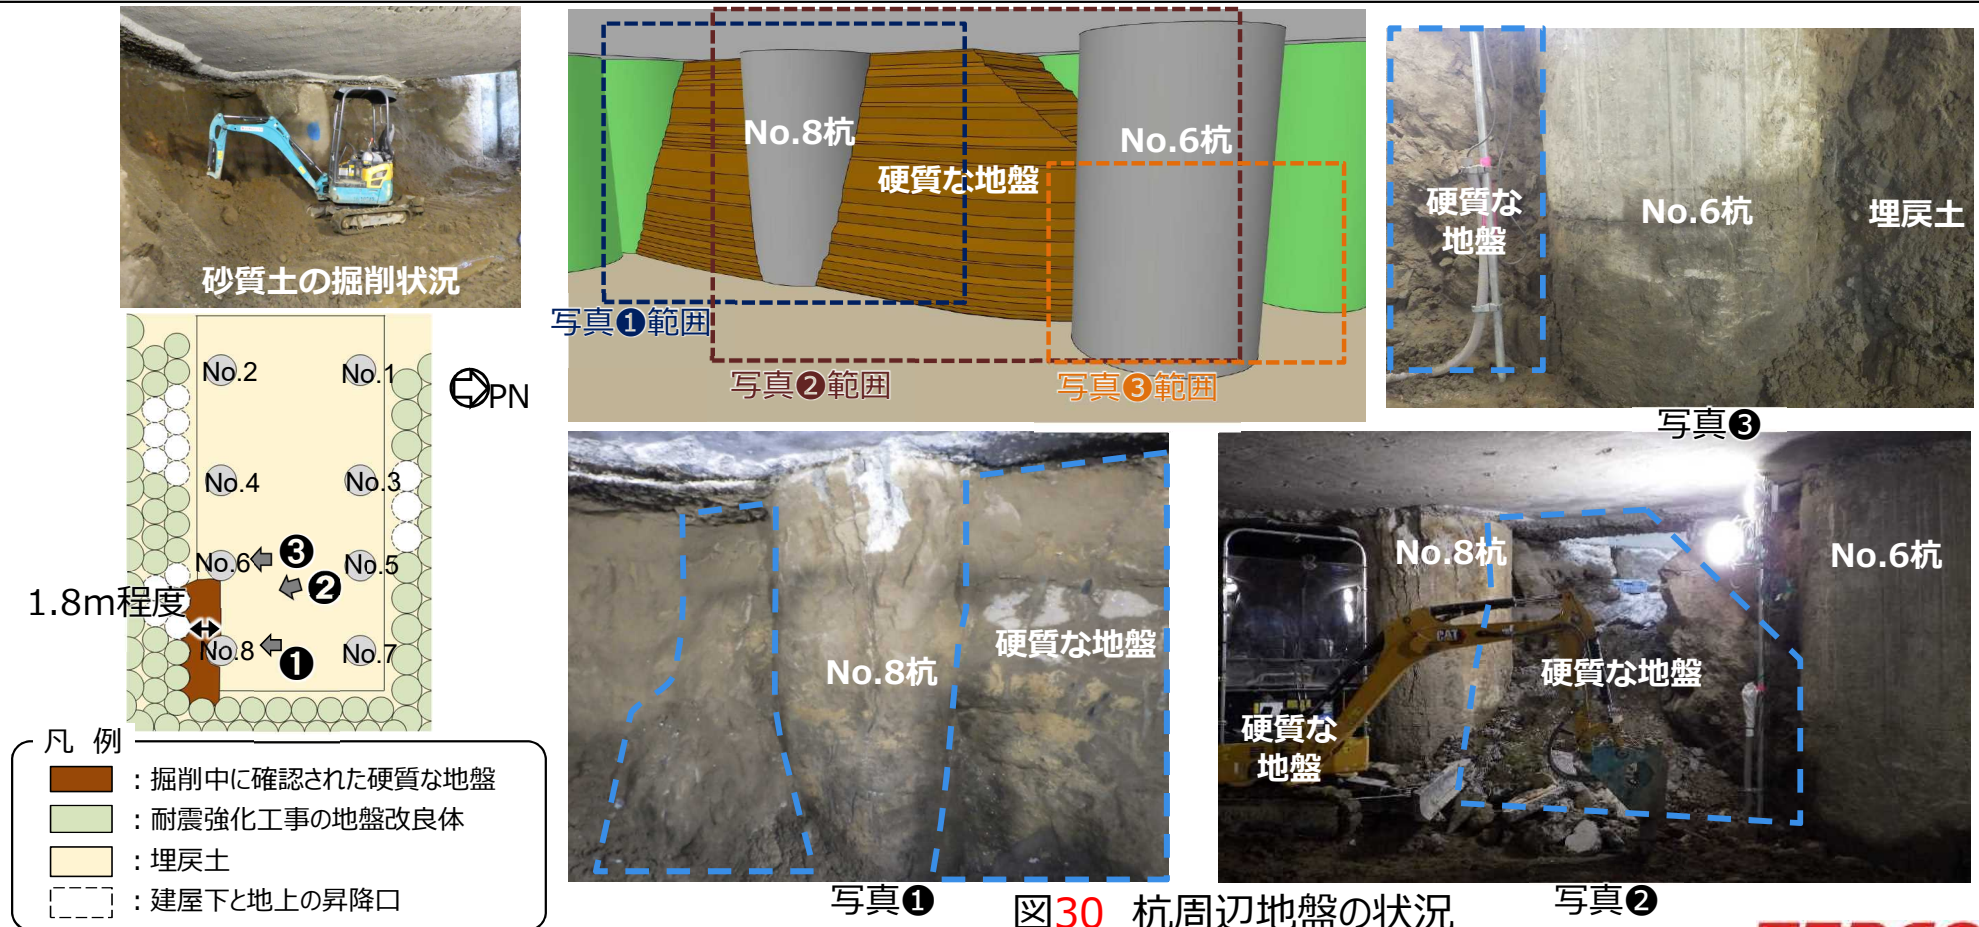
図30 杭周辺地盤の状況

- (5),(6)に基づき、No.6・8の特定の杭に損傷が集中していることから、今回の掘削作業時に、杭に応力集中を発生させる設計上考慮されていない要因の有無について作業写真の確認や関係者への聞き取りを実施した。その結果、主に埋戻土で構成されている地盤の中で、K6大物搬入建屋南東側周辺に硬質な地盤があったことを確認した。図30に杭周辺地盤の状況を示す。
- 硬質な地盤は、損傷が集中して見られるNo.6・8杭に干渉していることを確認した。

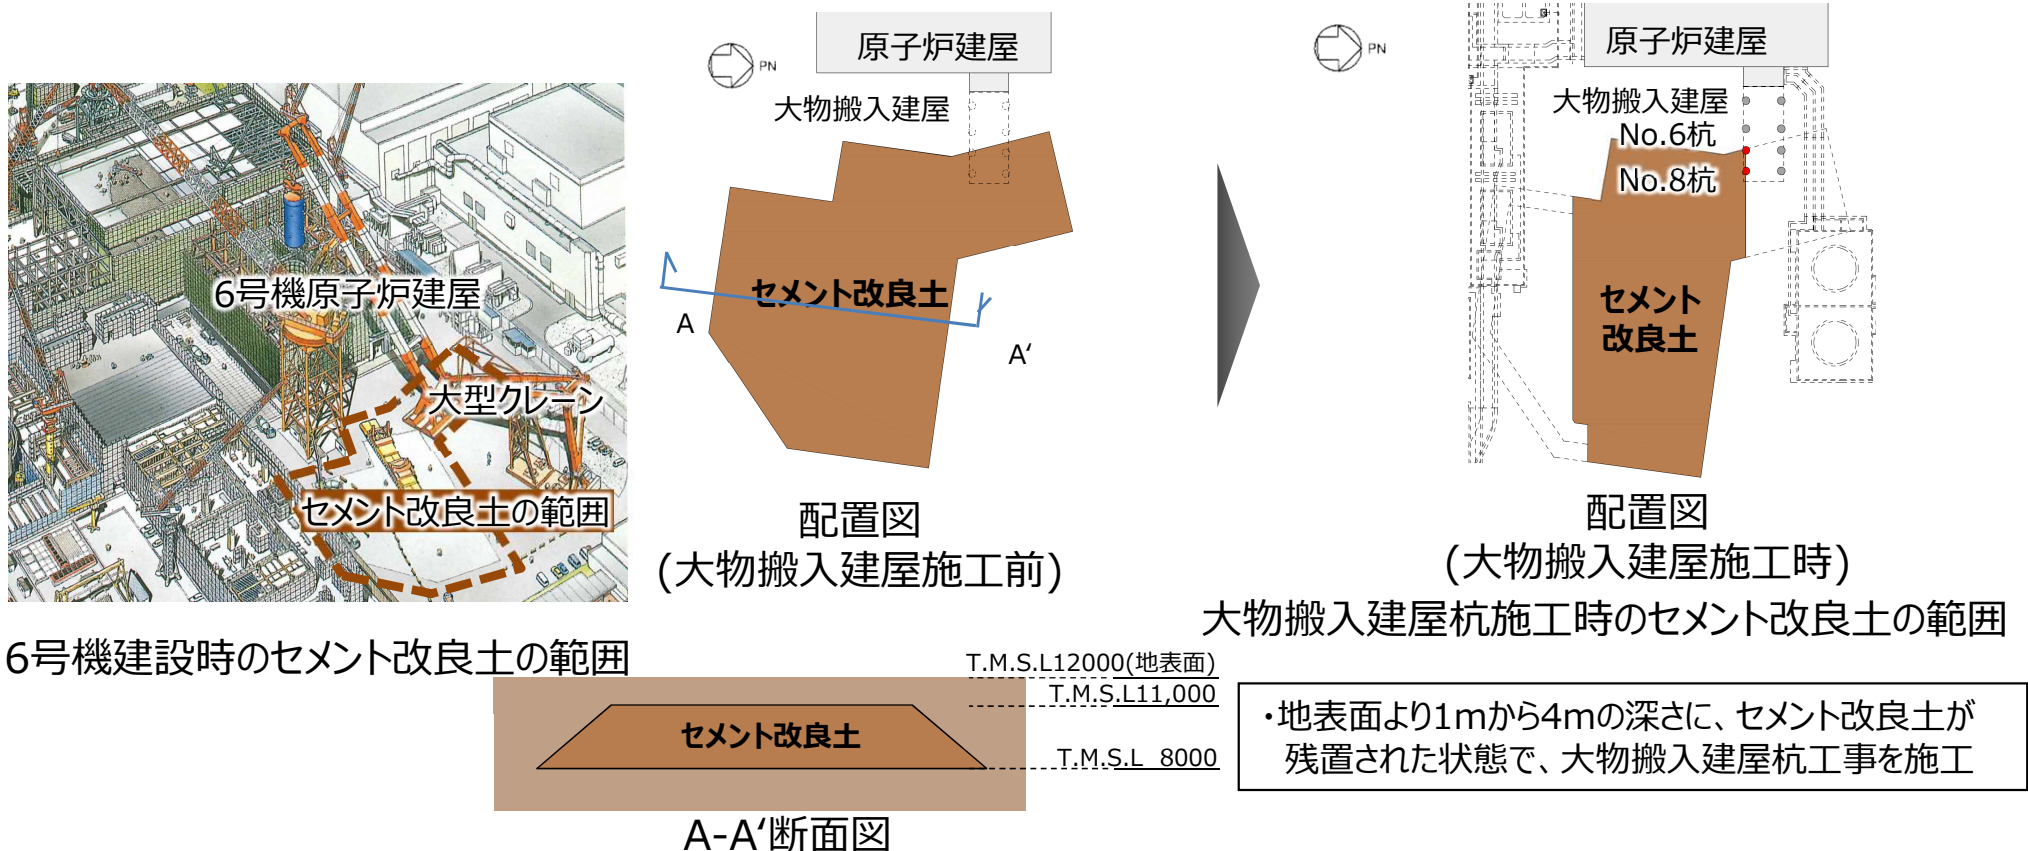
図31 セメント改良土配置図

- 硬質な地盤の材料や範囲等について、建設記録の確認や協力企業への聞き取りを実施した。その結果、硬質な地盤は、6号機建設時に大型クレーン位置の地盤を補強するため、セメントと土を混ぜて作られたセメント改良土であることを確認した。図31にセメント改良土配置図を示す。
- これにより、地震が発生した際にセメント改良土の影響でNo.6・8杭に応力が集中する可能性がある。

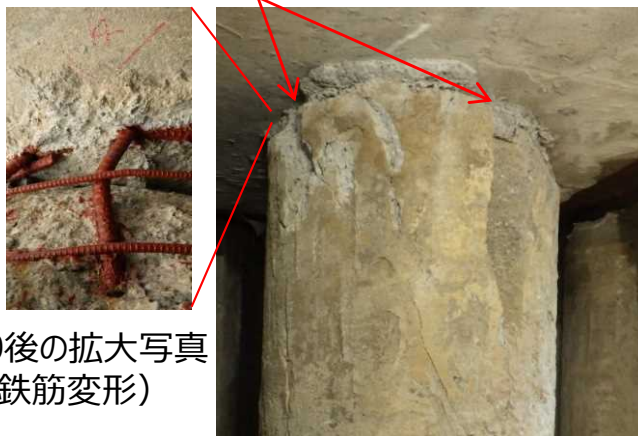
図32 No.8杭頭部の損傷状況

- ① No.8杭頭部にせん断による影響と考えられる鉄筋の破断・変形が発生している。（図32）
- ② No.6・8杭中間部に曲げモーメントによる影響と考えられる水平ひび割れが発生している。

- ① No.8杭頭部がセメント改良土に拘束されたため、主に上部構造からの慣性力によるせん断力の影響で損傷した。
- ② No.6・8杭中間部がセメント改良土に拘束されたため、主に埋戻土との境界部の地盤変位による曲げモーメントの影響で損傷した。

杭頭部にせん断による影響と考えられる損傷

はつり後の拡大写真
(鉄筋変形)
