柏崎刈羽原子力発電所第6号機 設計及び工事計画認可申請に係る説明について (大物搬入建屋 杭の損傷要因について)

2022年9月21日
東京電力ホールディングス株式会社

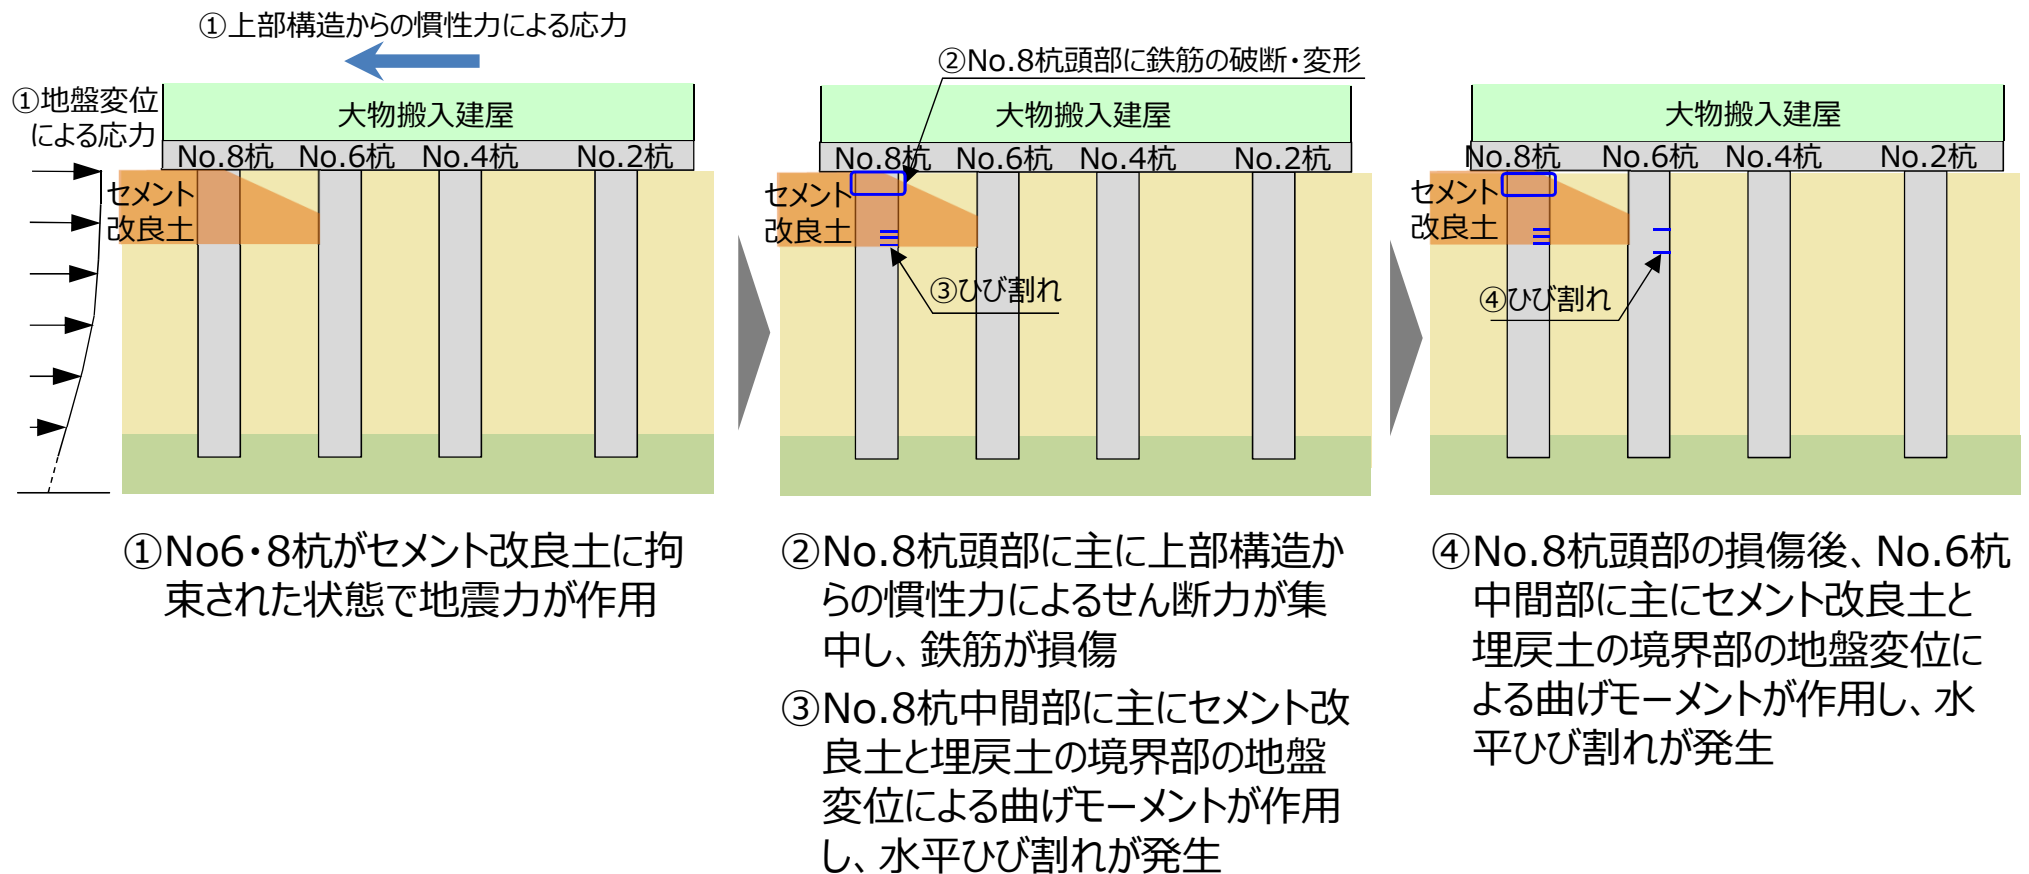
図43 No.6・8杭の損傷メカニズム（推定）

- 杭の損傷状況とセメント改良土の干渉状況から推定したNo.6・8杭の損傷メカニズムを図43に示す。
- No.6・8杭の特異な損傷は、セメント改良土が杭を拘束している状況のもとで、地震力が作用し、No.6・8杭に応力集中したことによるものと推定した。

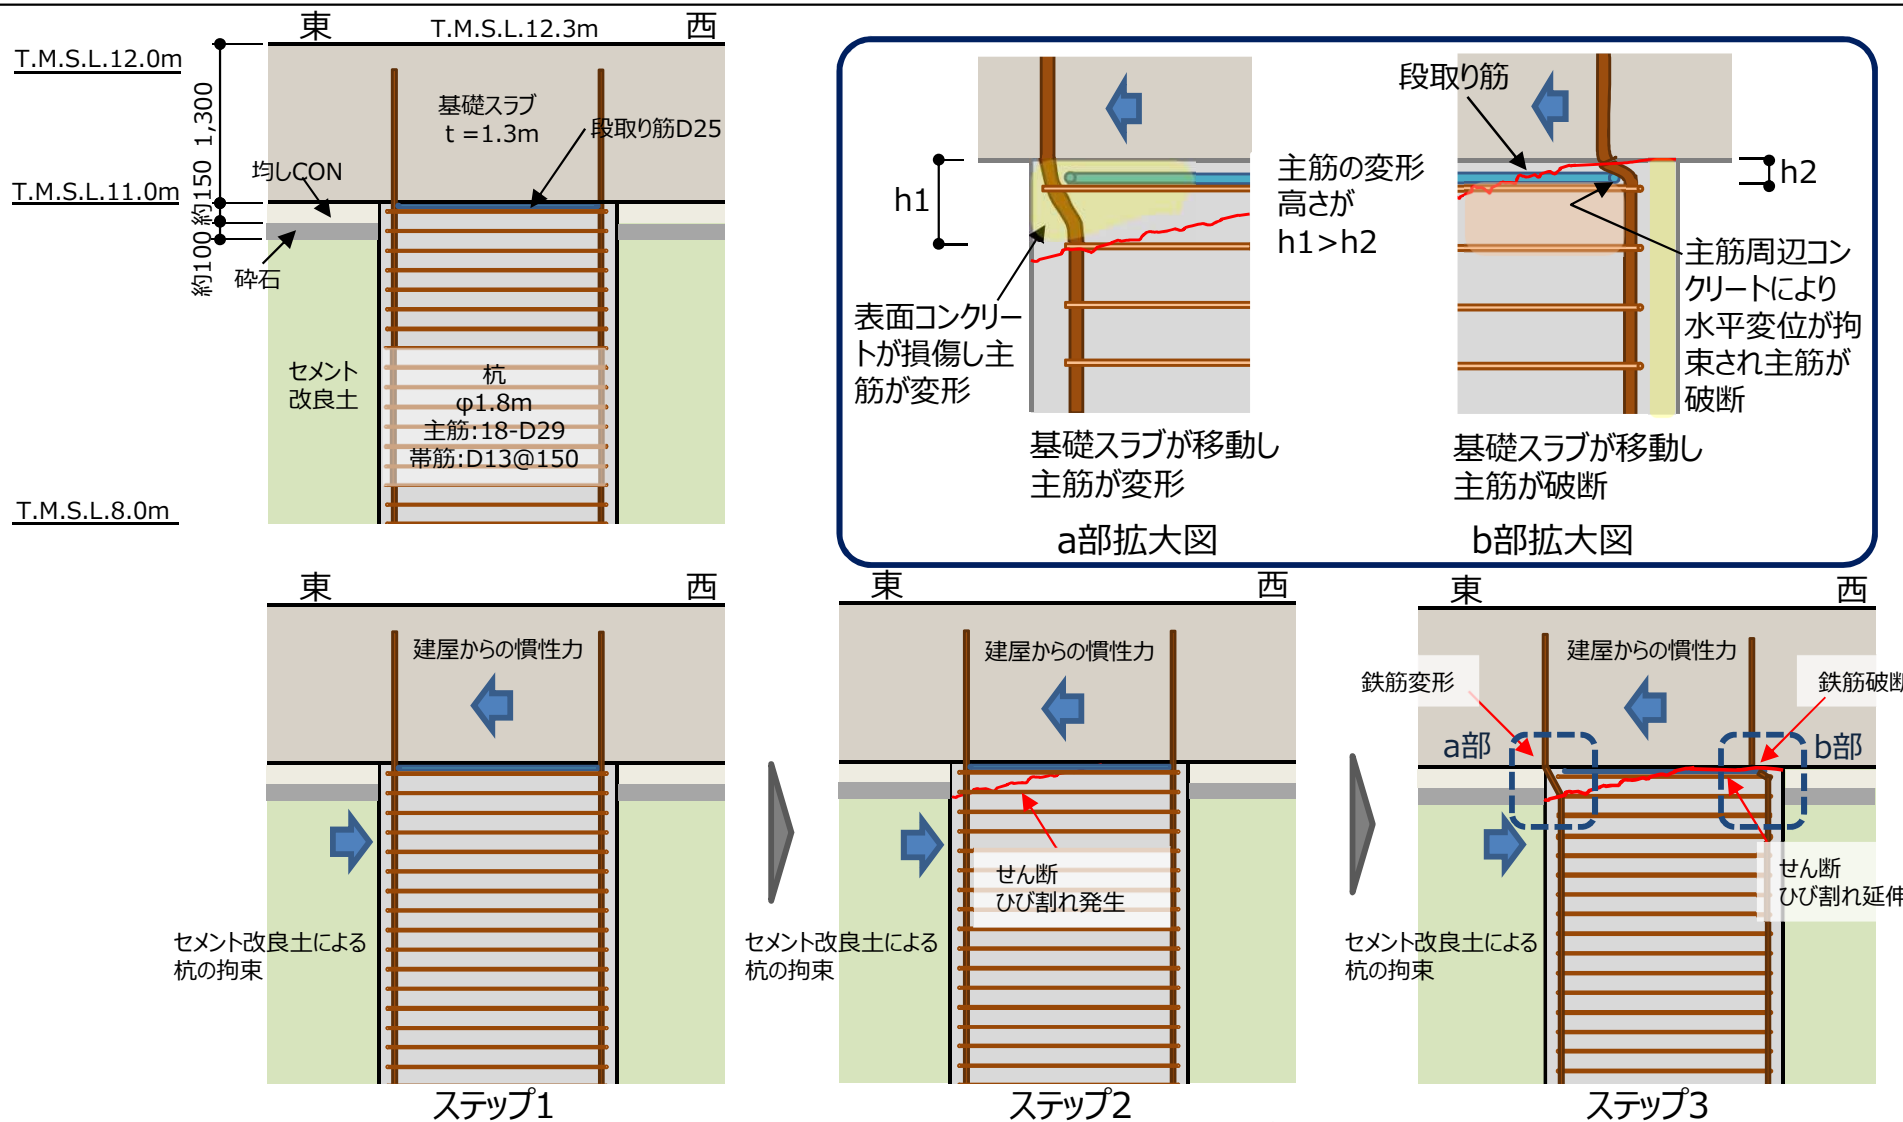
図44 No.8杭頭部の鉄筋破断・変形のメカニズム（推定）

- No.8杭頭部の鉄筋破断・変形のメカニズムを図44に示す。杭頭部に発生したせん断ひび割れにより、基礎スラブと杭頭部にズレが生じ、東側は主筋周辺コンクリートが損傷したことにより主筋が変形し、西側は主筋周辺コンクリートが水平変位を拘束したことにより、主筋が破断したものと考えられる。
