# 1号機原子炉格納容器内部調査の 整理点等について

2022年10月31日

東京電力福島第一原子力発電所事故対策室

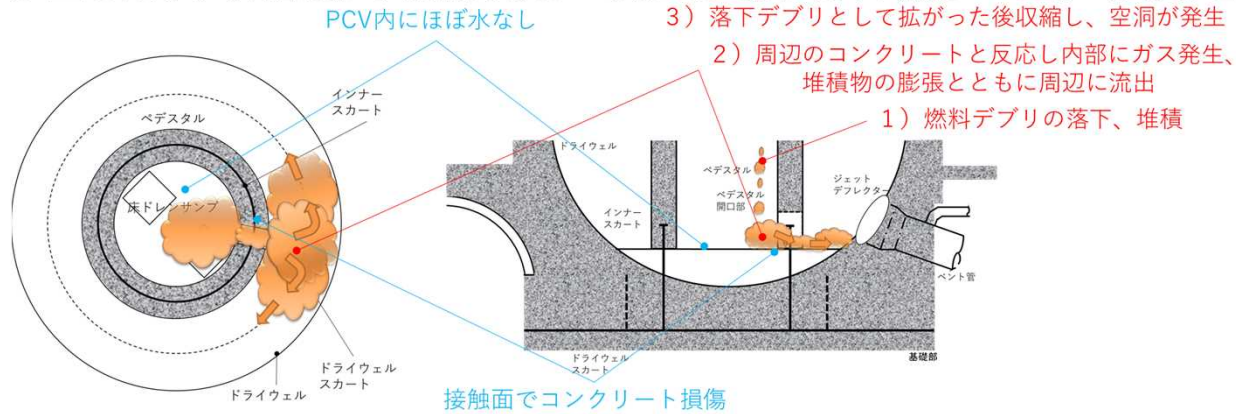
1. デブリは、RPV内の金属を取り込み(融点は1200~1300°Cくらい)、さらにRPV破損後もCRDなどを取り込みながらペDESTALに落下。落下は比較的ゆっくりだったかもしれない。
2. 落下デブリは、ペDESTALに堆積。
3. 1号機では、事故直後はほとんど注水できていないと考えられるため、落下/堆積したデブリは次第に温度上昇。(2/3号機では注水による水面があったため、あまり温度上昇せずコンクリートとの反応は進みにくかったのではないか)
4. 周辺及び床面のコンクリートとの反応を含めデブリ内部にガス発生。堆積物の膨張とともにペDESTAL開口部からペDESTAL外周へ緩やかに流出。このため、温度のさほど高くなく、粘性もあり、薄く広く拡がることはなかった。
5. 膨張した堆積物が現在観測されているテラスまで達したのか、堆積物の外周部のみがガラスなどによってテラスまで広げられたのかはよく分からないが、何らかの方法で外周部(殻)が観測されたテラス部に到達。
6. その後、崩壊熱の減少などによる温度低下あるいはガス成分の発生率低下によって外殻のみが残されてデブリが収縮。
7. ペDESTALのコンクリートは、このデブリの膨張過程で最大膨張時の位置までは比較的高い温度(と言っても1000°Cよりはかなり低いと思われる。)にさらされると考えられ、この範囲に限定したコンクリート損傷が生じた。
8. デブリ膨張時に外殻に破れが生じたり、収縮後に局所的なガス発生があれば外殻が二重になるなどの部分も発生しうる。

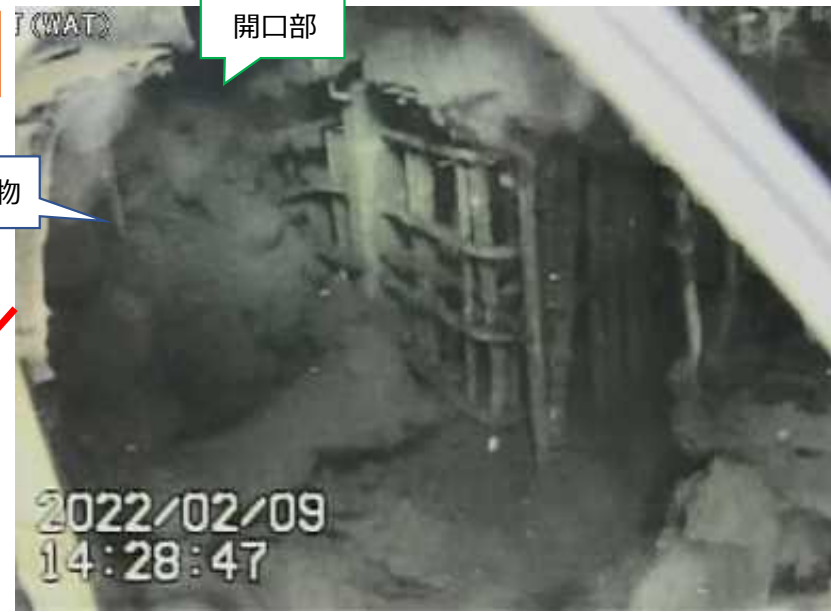
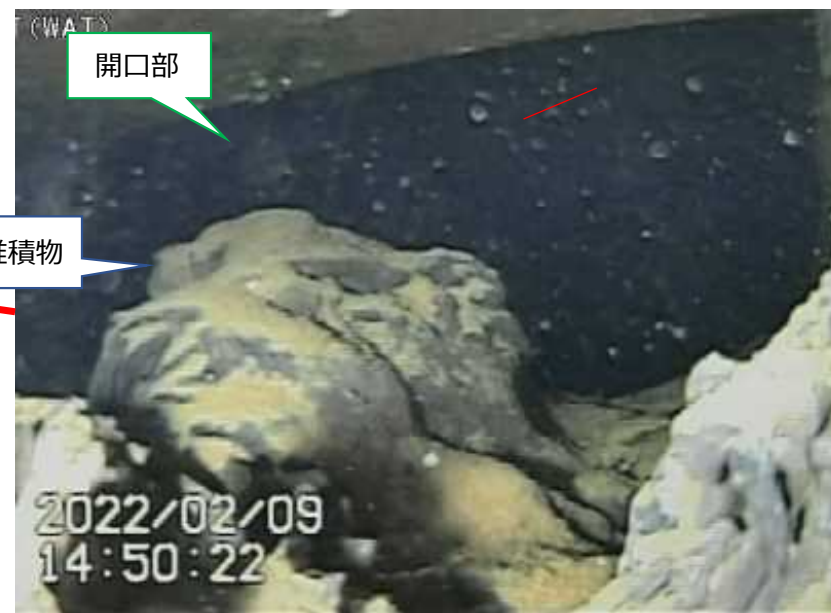
塊状の堆積物  
約1.4m

塊状の堆積物

約1.4m

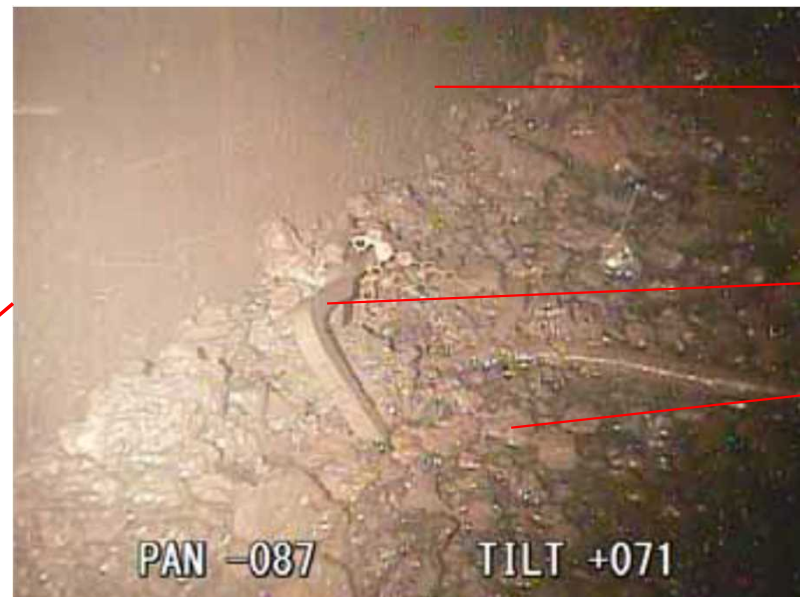
2号機  
ペDESTAL底部

ペDESTAL内壁面

燃料集合体の一部（上部タイププレート）

小石状の堆積物

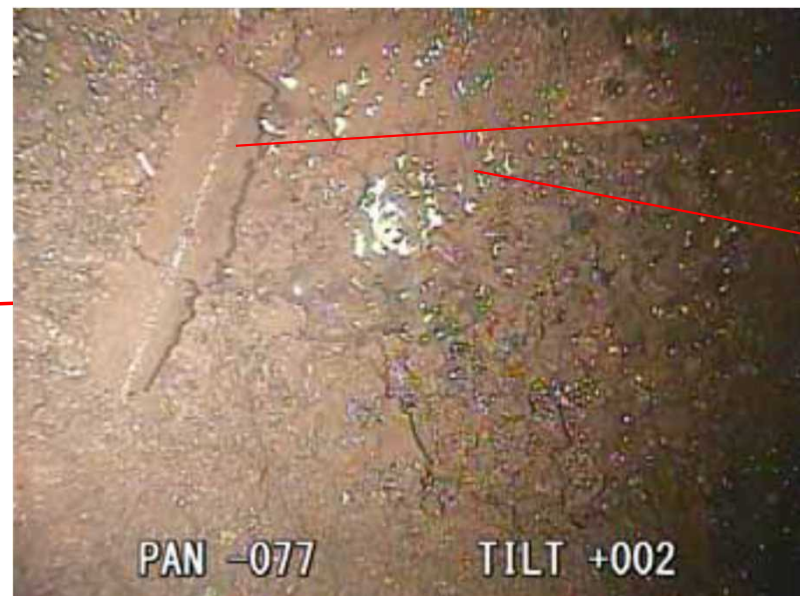
2号機  
ペDESTAL底部

落下物

堆積物

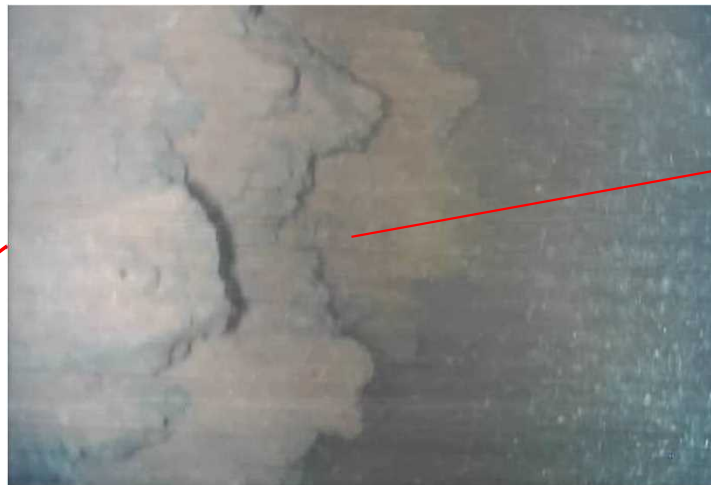
3号機  
ペDESTAL底部  
<カメラ向き 下方>

塊状の堆積物

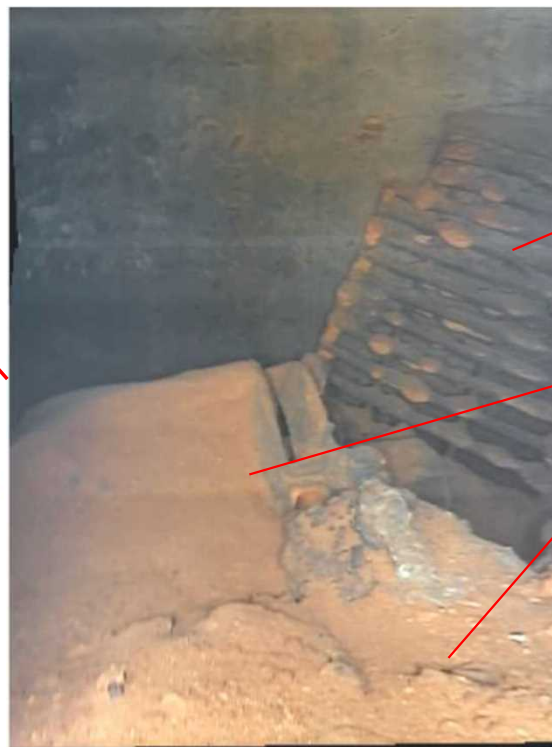
3号機  
ペDESTAL底部  
<カメラ向き 水平>

グレーチング

落下物

堆積物(砂状)

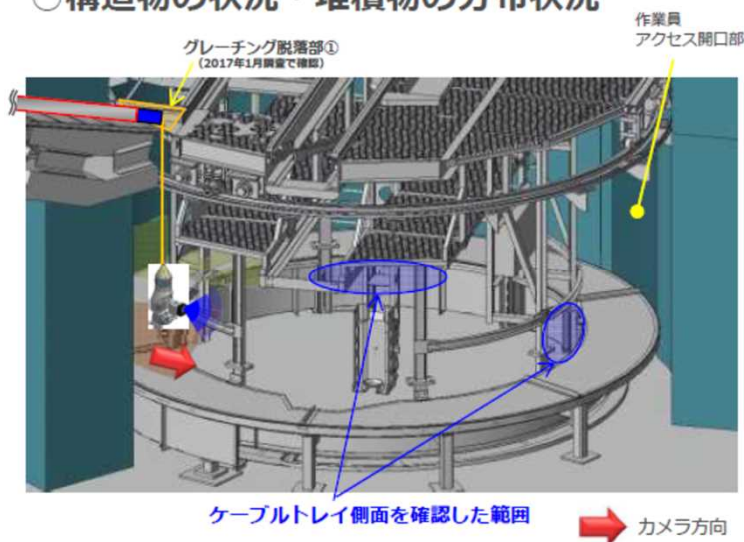
- ・ CRD交換機回転フレーム、中間作業架台フレーム、支柱、ケーブルトレイ等の構造物について、大きな変形や損傷が無いことを確認した。
- ・ 小石状・粘土状に見える堆積物がペDESTAL底部全体に堆積していることを確認した。
- ・ 堆積物は熔融物が固化したもののように見える一方で、ケーブルトレイ(ステンレス鋼、厚さ4mm)の変形が確認されていないことから、ケーブルトレイの上に堆積し始めた際の堆積物温度が、ケーブルトレイに熱変形を生じさせる温度ではなかった可能性がある。

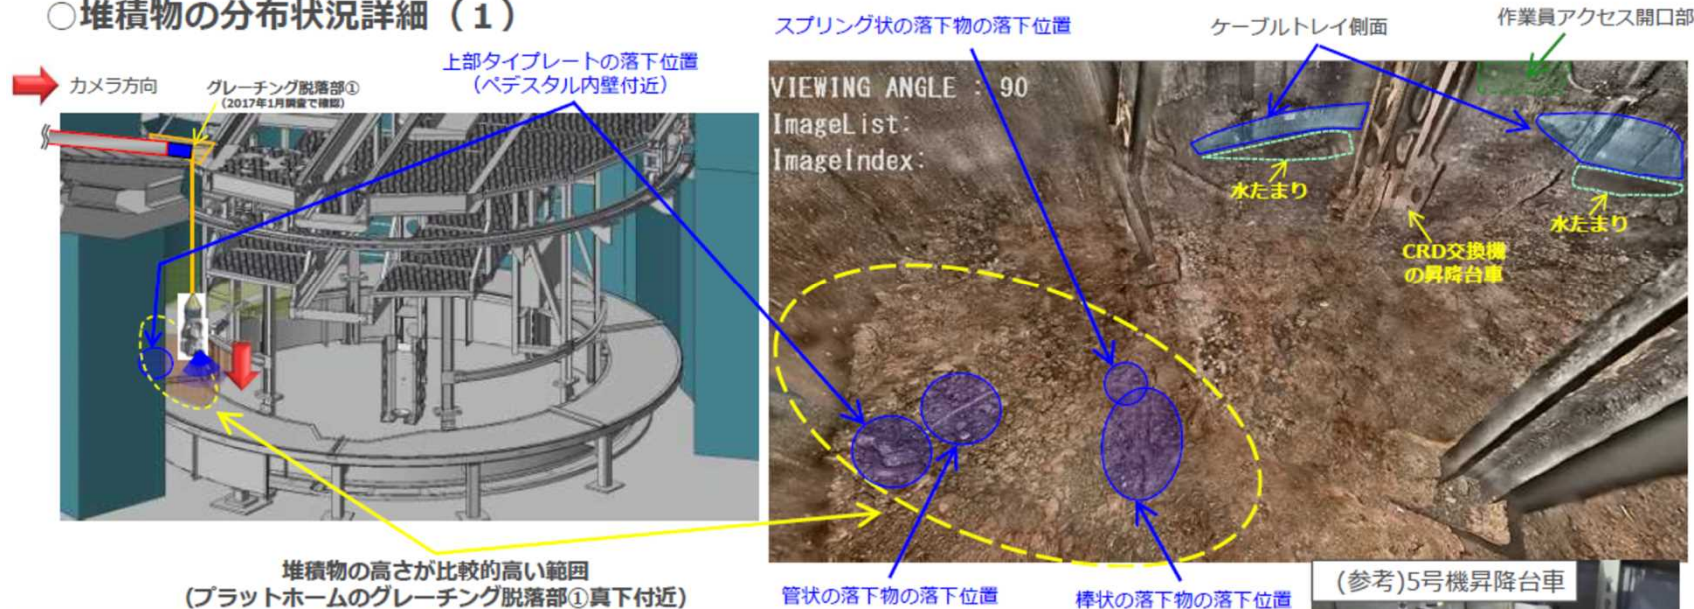
堆積物の高さが比較的高い範囲  
(プラットフォームのグレーチング脱落地部①真下付近)

- ・カメラ吊り降ろし位置からペDESTAL中心を見て左側のケーブルトレイ（高さ約70cm）周辺の段差が明瞭では無いため、この付近の堆積物の高さは70cmを超える箇所が存在する可能性がある。CRD交換機昇降台車周辺の堆積物は、昇降台車が埋まっている高さから40～50cmと見られる。またカメラ吊り降ろし位置から見て昇降台車の奥側の堆積物高さがケーブルトレイより低くなっていることを確認した。
- ・カメラ吊り降ろし位置からペDESTAL中心を見て左側には、燃料集合体の一部（上部タイプレート）や、その付近には棒状の落下物、管状の落下物、スプリング状の落下物が確認され、また堆積物高さが周囲と比較して高いことから、その真上は燃料デブリの落下経路の一つである可能性がある。

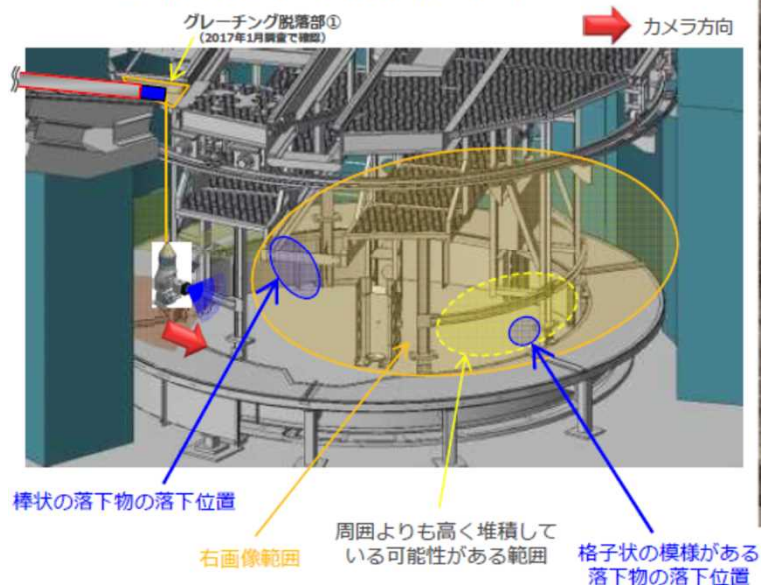
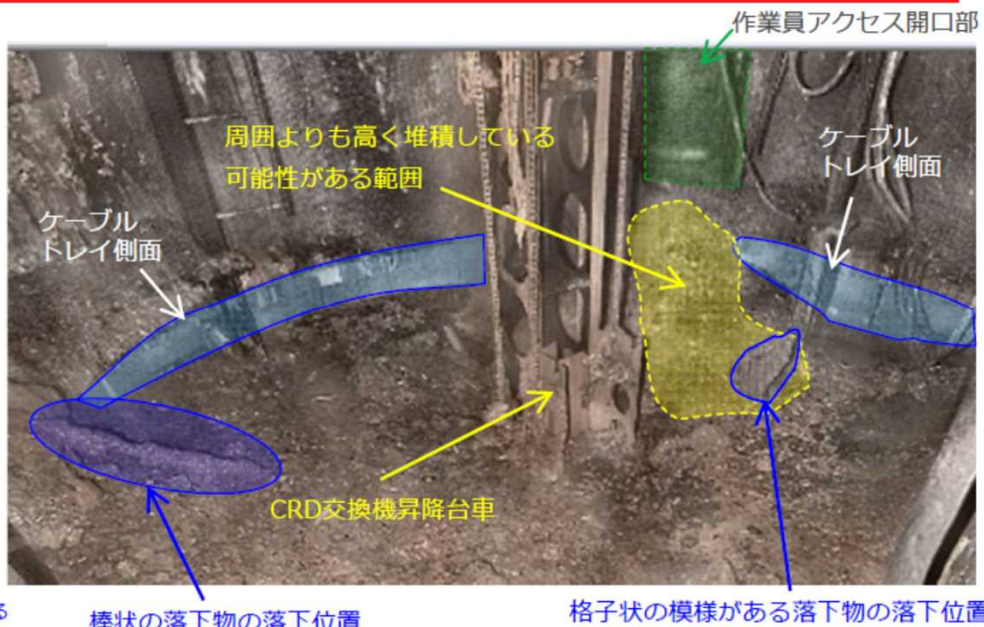
- ・作業員アクセス開口部付近において、堆積物が周囲よりも高く堆積している可能性がある箇所を確認した。この堆積物の分布から、燃料デブリの落下経路は、カメラ吊り降ろし位置からペDESTAL中心を見て左側以外にも、複数箇所存在している可能性がある。
- ・堆積物が周囲よりも高く堆積している可能性がある箇所の付近において、格子状の模様がある落下物が落下していることを確認した。
- ・ケーブルトレイの付近において、棒状の落下物が落下していることを確認した。
- ・作業員アクセス開口部より外の状況については、今回取得した画像では見えないため、ペDESTAL外への堆積物の流出は確認できなかった。

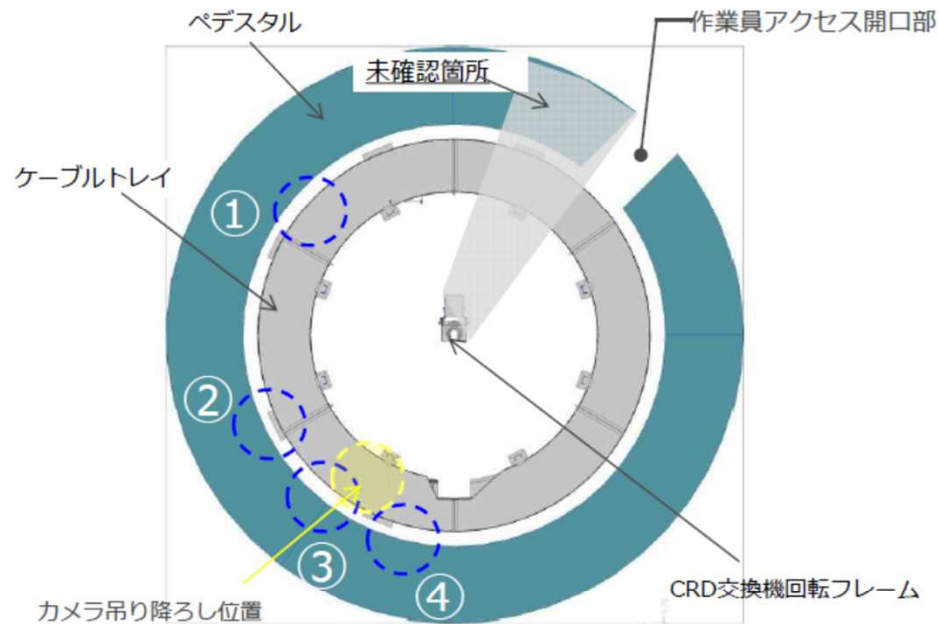
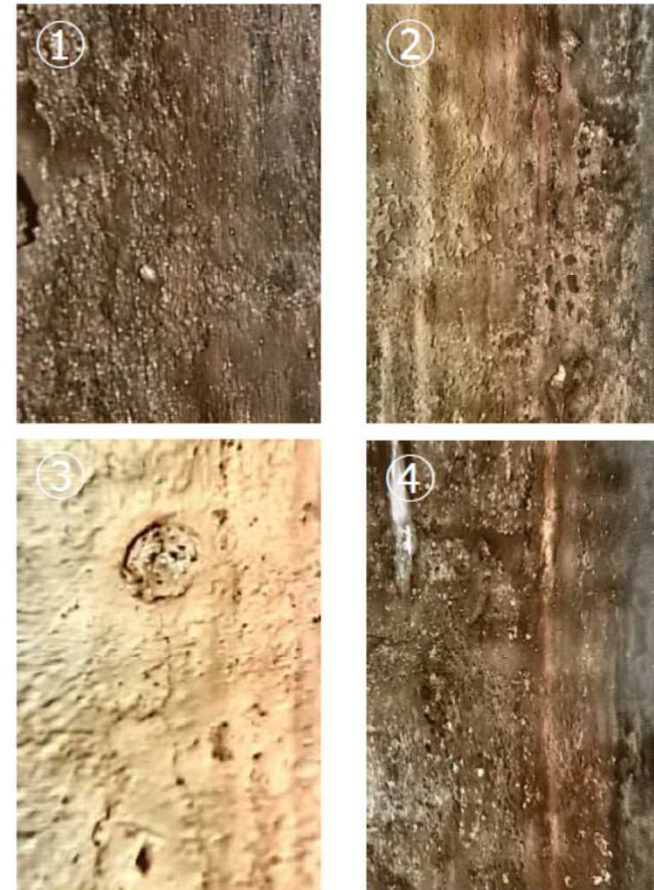
- ・ペDESTAL内壁面のエポキシ系塗装の剥がれや表面の荒れのような状態は見られるものの、大規模な破損・変形は見られない。

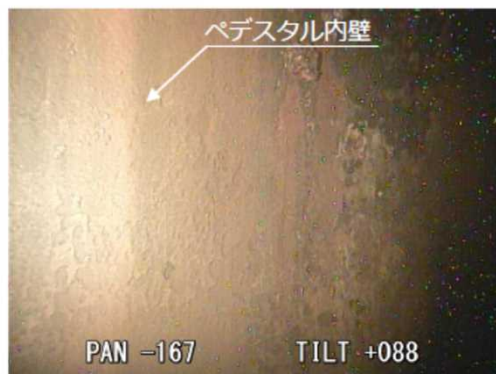
撮影場所D ペダスタル内壁面

- ペダスタル内壁面には、大きな損傷は確認されず
- ペダスタル内の既設構造物（CRD交換機）については大きな損傷は確認されず
- CRDハウジングサポートは、2017年1～2月の調査と同様、大きな損傷は確認されず

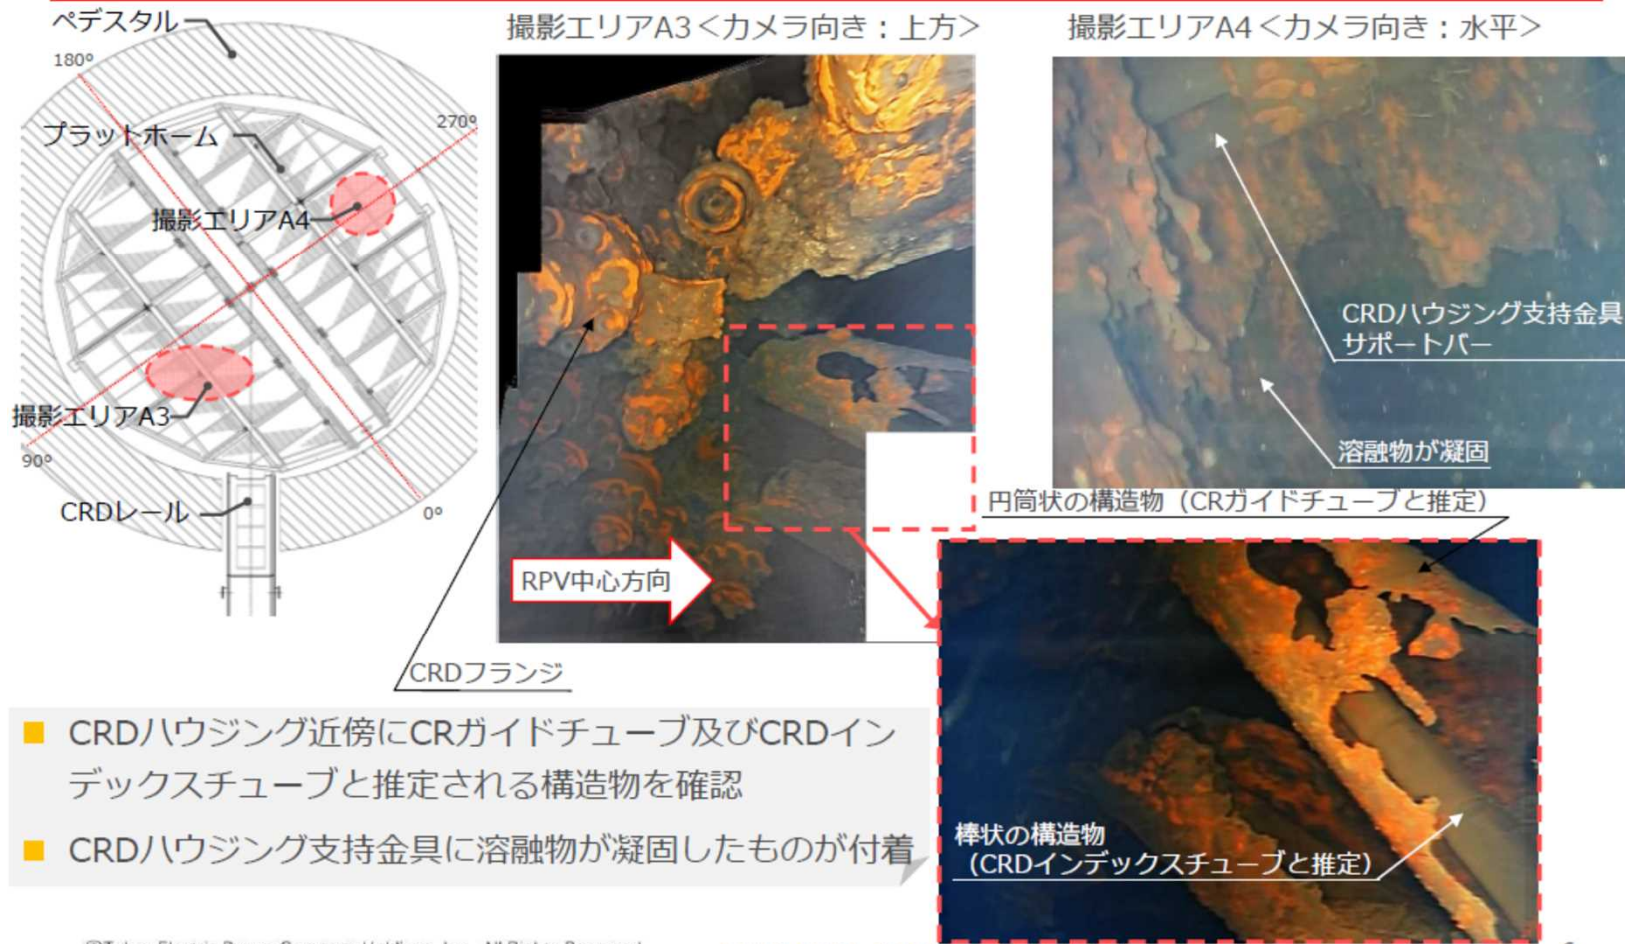
- CRDハウジング近傍にCRガイドチューブ及びCRDインデックスチューブと推定される構造物を確認
- CRDハウジング支持金具に溶融物が凝固したものが付着

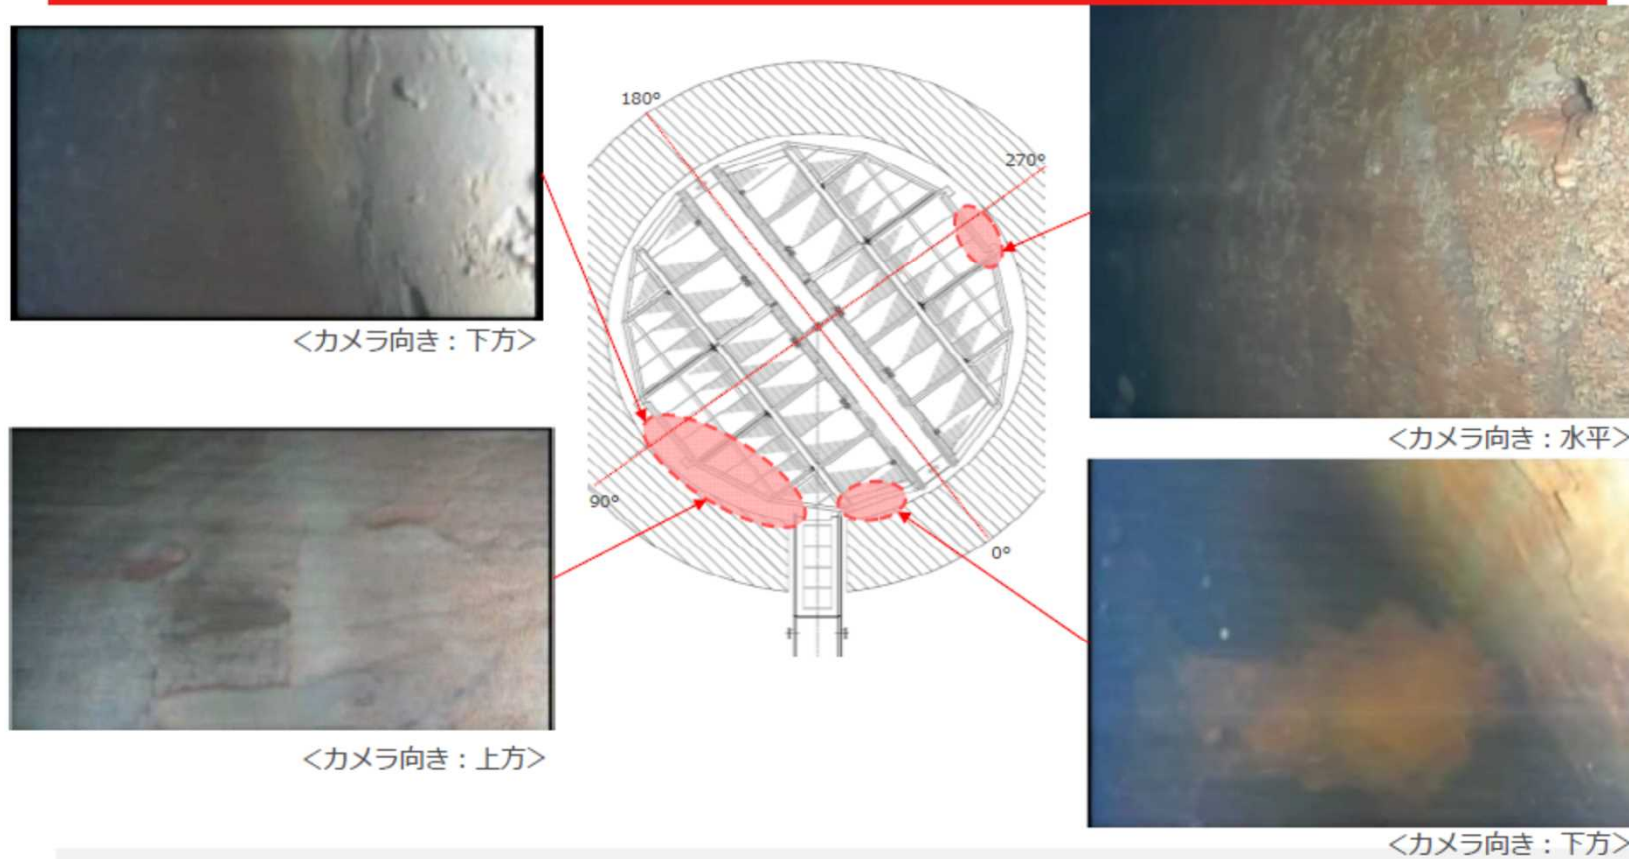
■ ペDESTアル内壁面のエポキシ系塗装の剥がれや表面の荒れのようなものは見られるものの、大規模な破損・変形は確認されなかった

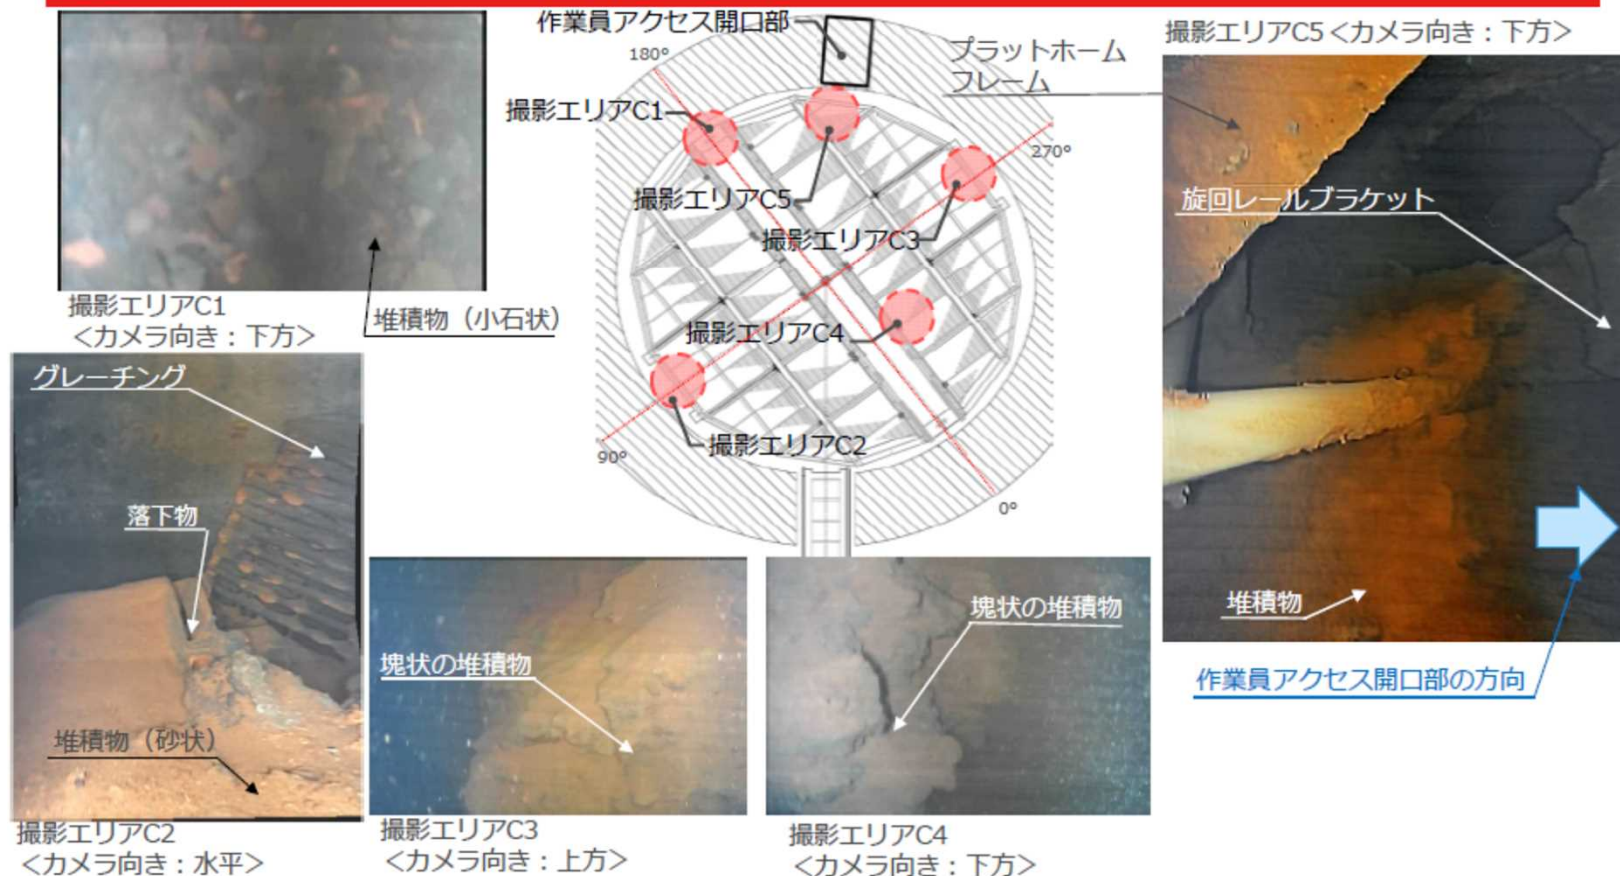
- 砂状、小石状や塊状の堆積物を確認
- 作業員アクセス開口部は視認できなかった (近傍に堆積物を確認)
