東京電力福島第一原子力発電所における
事故の分析に係る検討会
第31回会合

1号機 PCV内部調査の状況について

1号機原子炉格納容器内部調査に係る 確認点について

東京電力福島第一原子力発電所敷地内外の モニタリングポスト等で測定された 空間線量率等の測定データについて

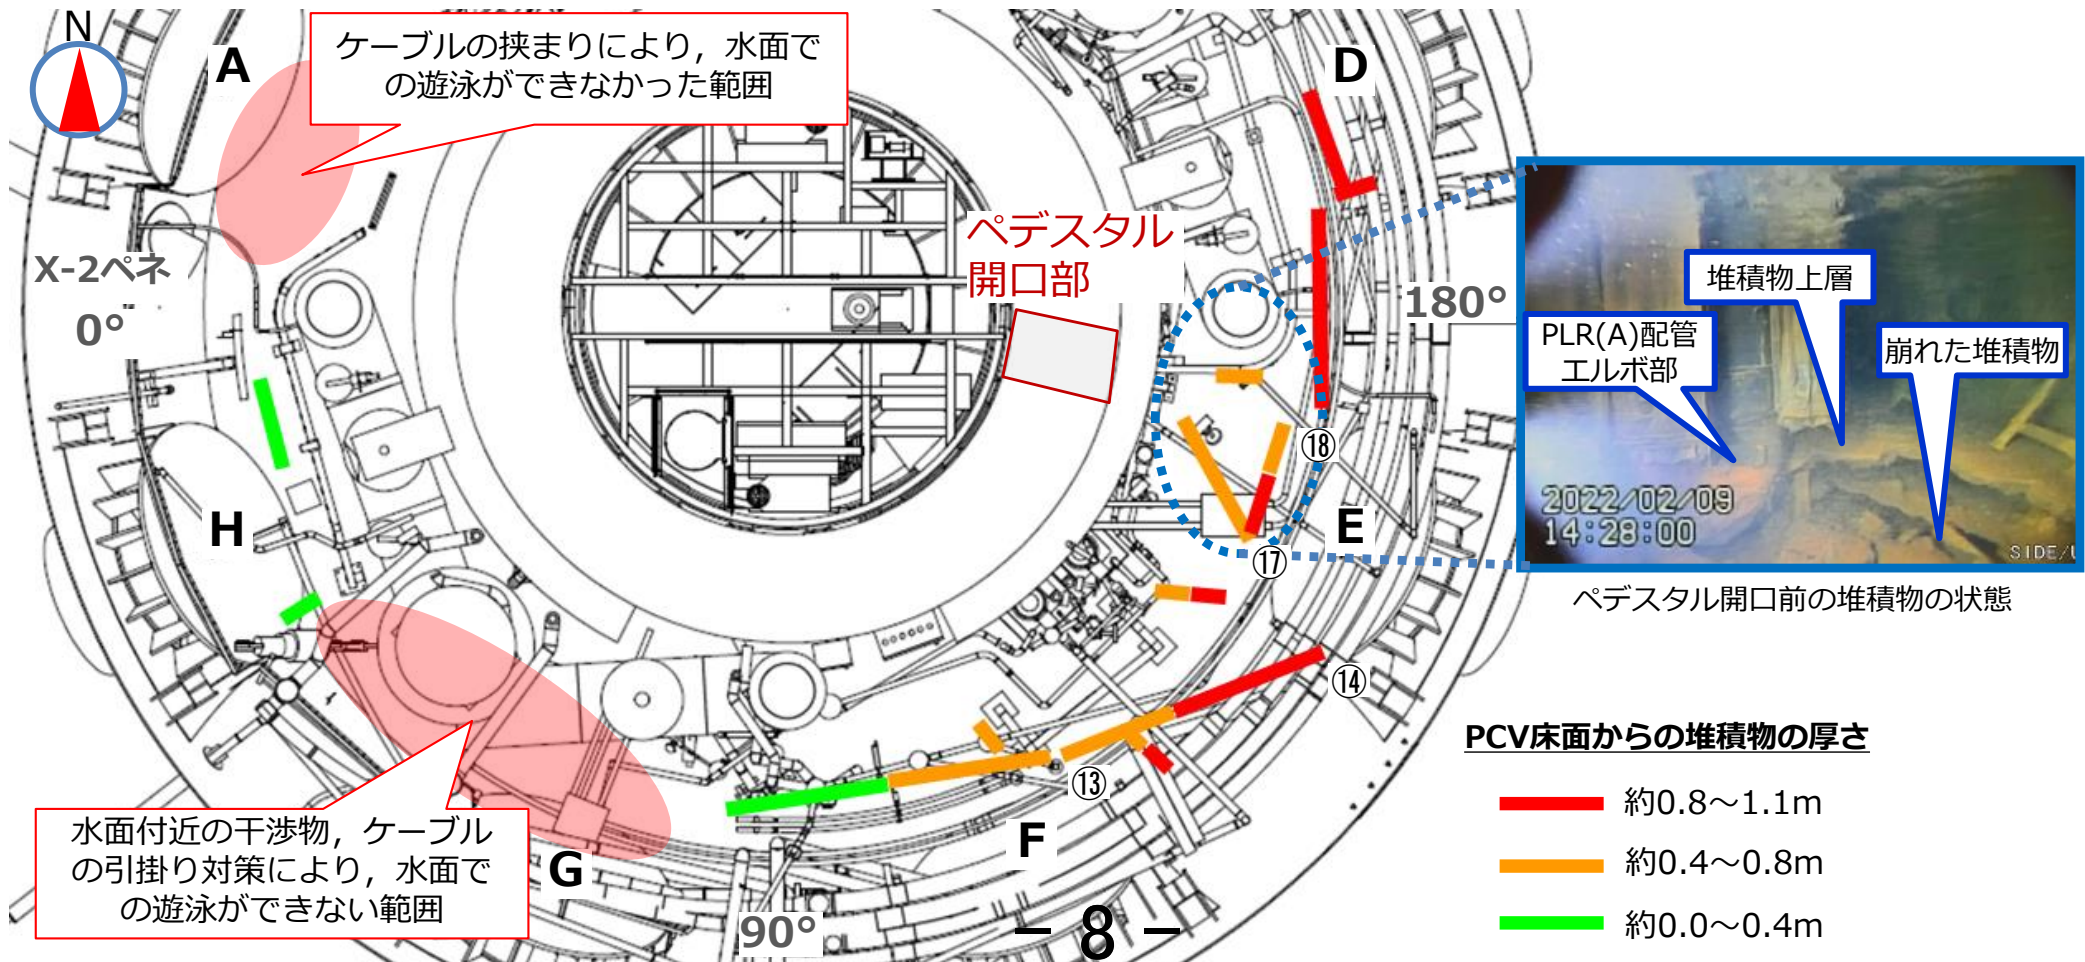
5. ROV-Cによる堆積物厚さ測定結果まとめ(全13箇所)

- 超音波測定データ及びROV-C・A2の調査時の映像から、粉状・泥状の堆積物は想定より薄いと評価。また、堆積物（粉状・泥状および板状・塊状の堆積物含む）内部の状態（空洞の存在等）については、今回の調査結果からは評価不可
- PCV底部からの堆積物厚さについては、ペDESTAL開口部付近が比較的高く、ROV投入位置であるX-2ペネ付近に近づくにつれて徐々に低くなっていることを確認
- ペDESTAL開口部前の堆積物が一部低くなっている(下図、青点線囲い部)が、調査映像より堆積物が崩れているためと推定。

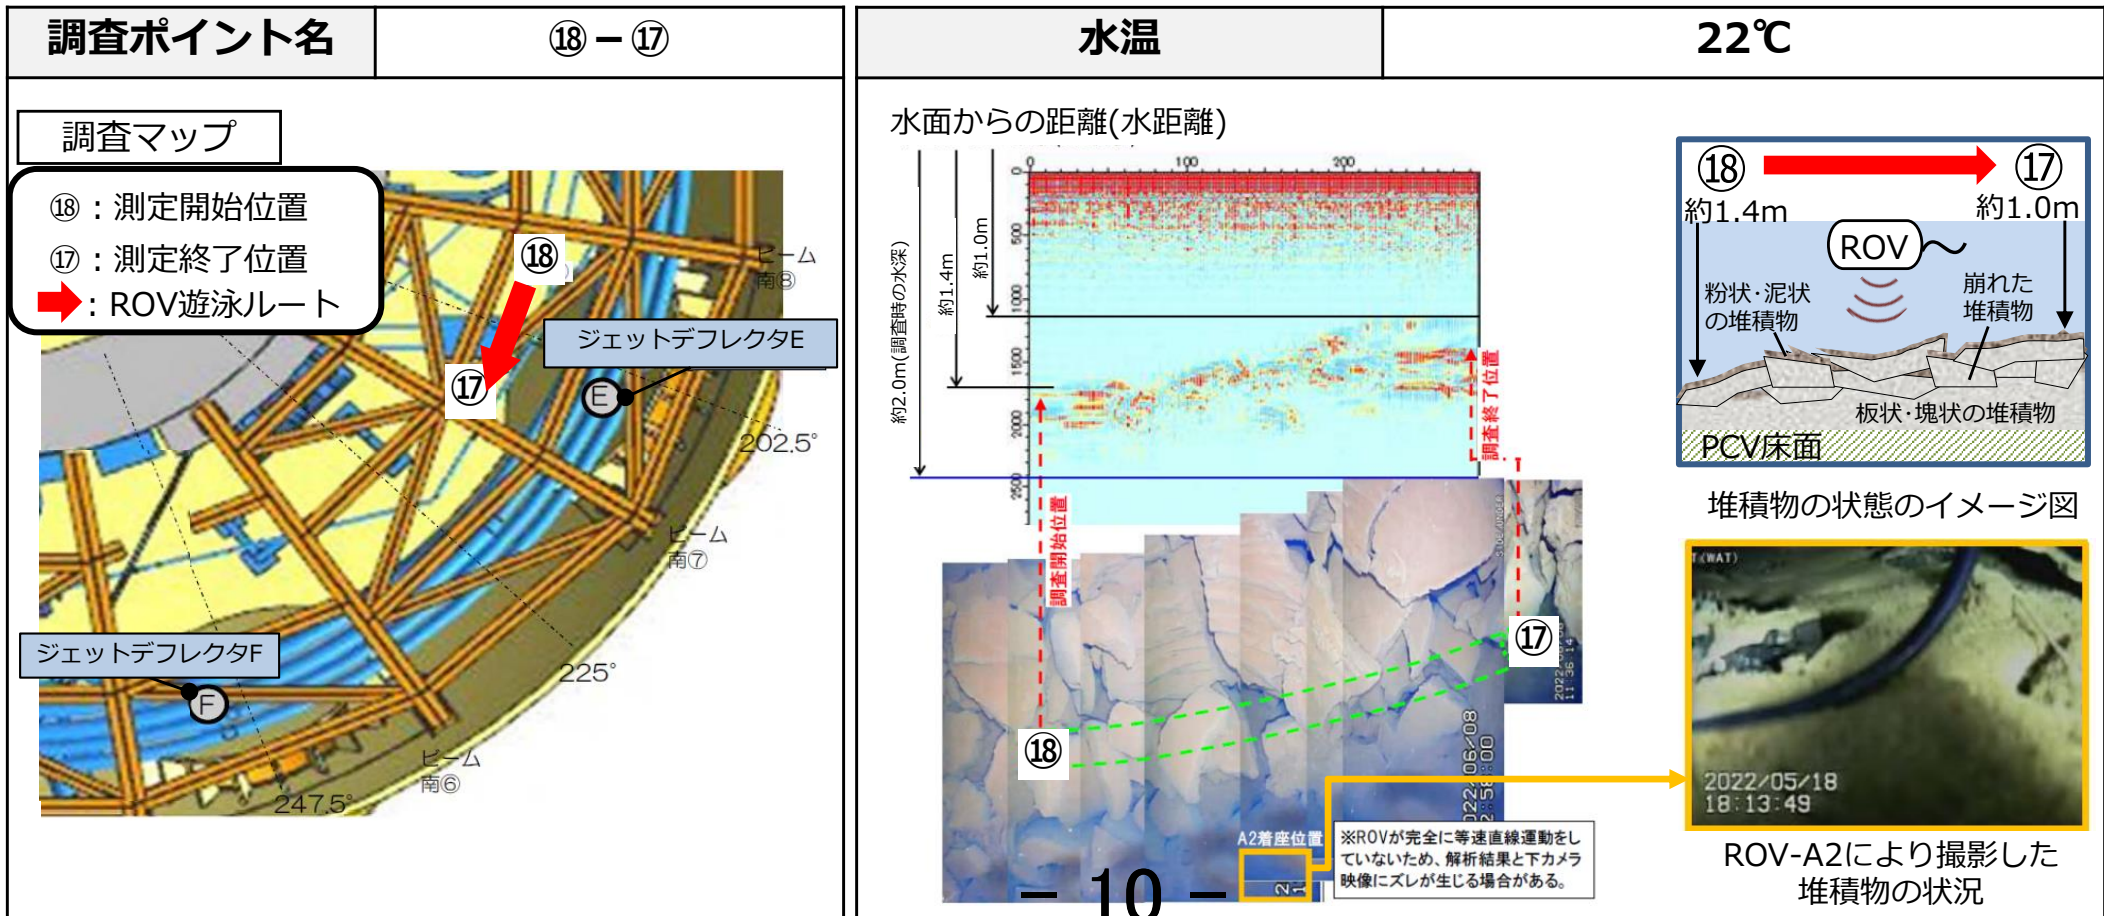
<⑱ - ⑰の評価結果>

- 水面から堆積物（粉状・泥状および板状・塊状の堆積物含む）までの距離は約1.0~1.4mと評価
- 測定時におけるPCV水深が約2.0mであったことを踏まえると、堆積物の厚さは約0.6~1.0mと評価
- 堆積物は調査映像より、崩れた状態が確認されており、測定結果についても崩れた堆積物の凹凸を確認

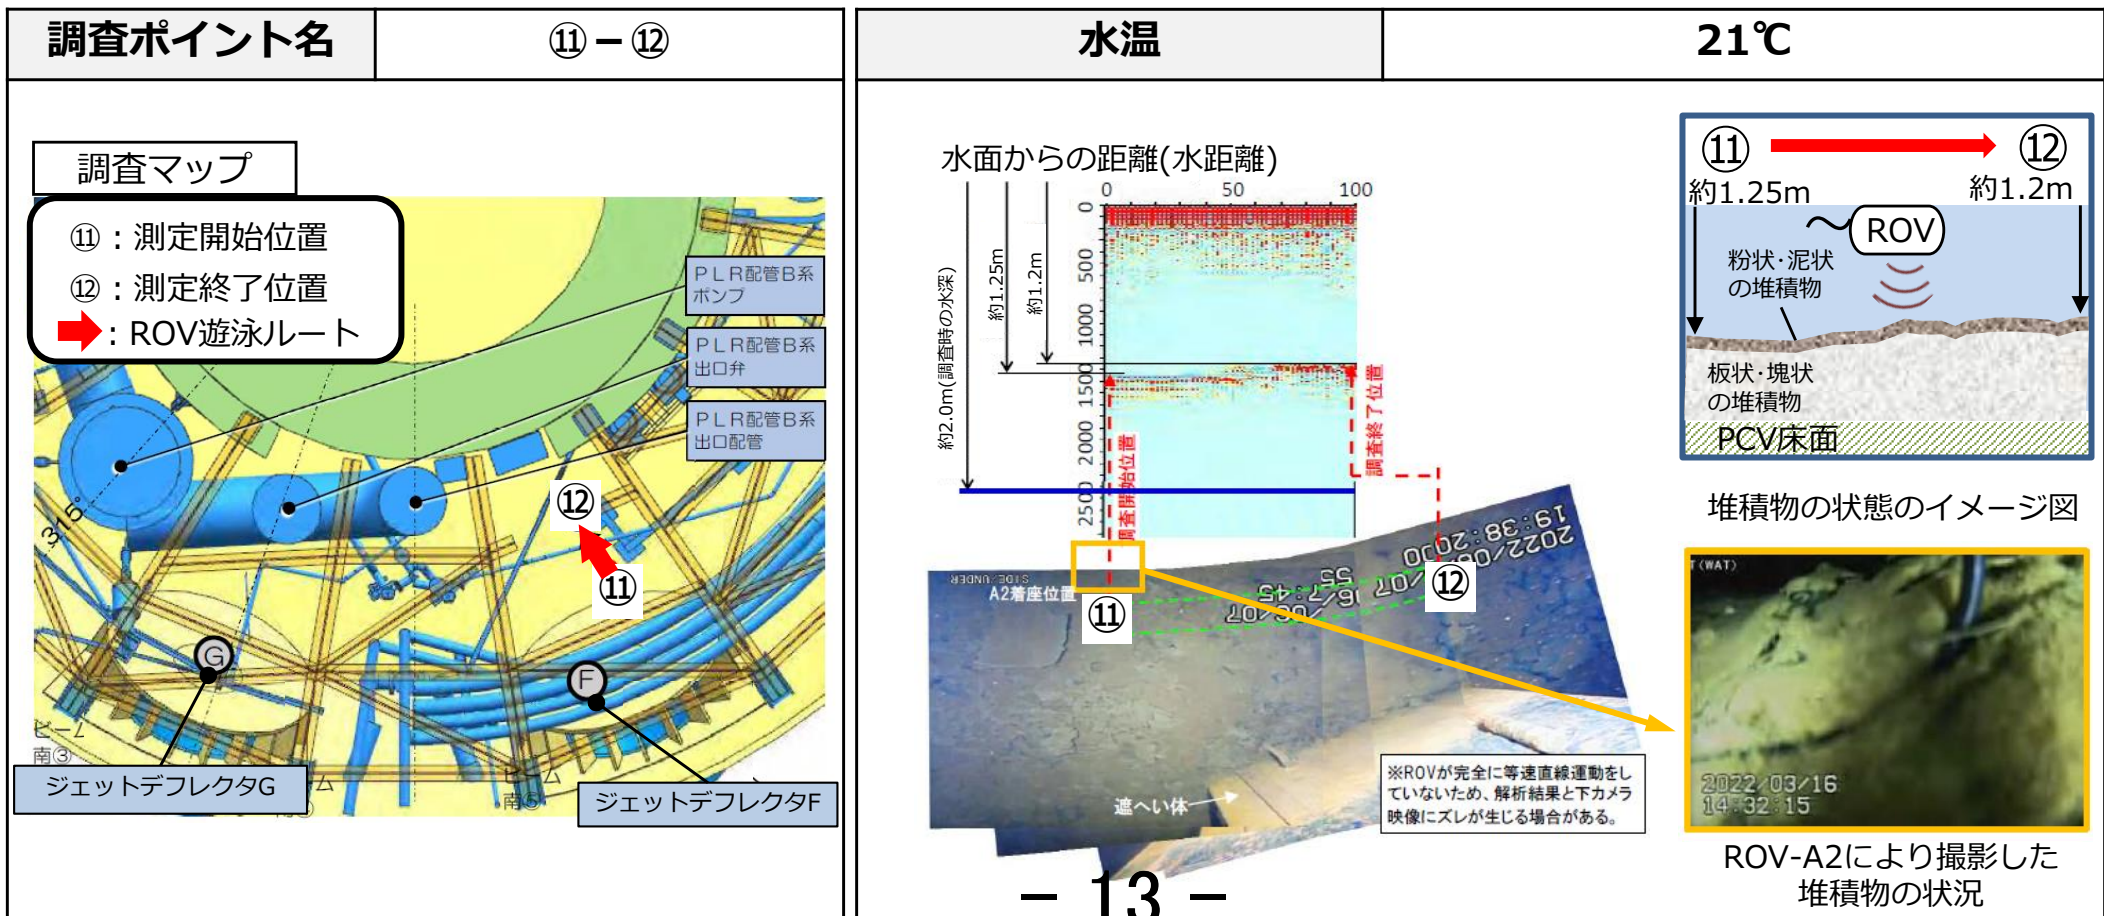
<⑪ - ⑫の評価結果>

- 水面から堆積物（粉状・泥状および板状・塊状の堆積物含む）までの距離は約1.2~1.25mと評価
- 測定時におけるPCV水深が約2.0mであったことを踏まえると、堆積物の厚さは約0.75~0.8mと評価
- 堆積物の厚さは、調査ポイント⑪から⑫に向かって増加傾向

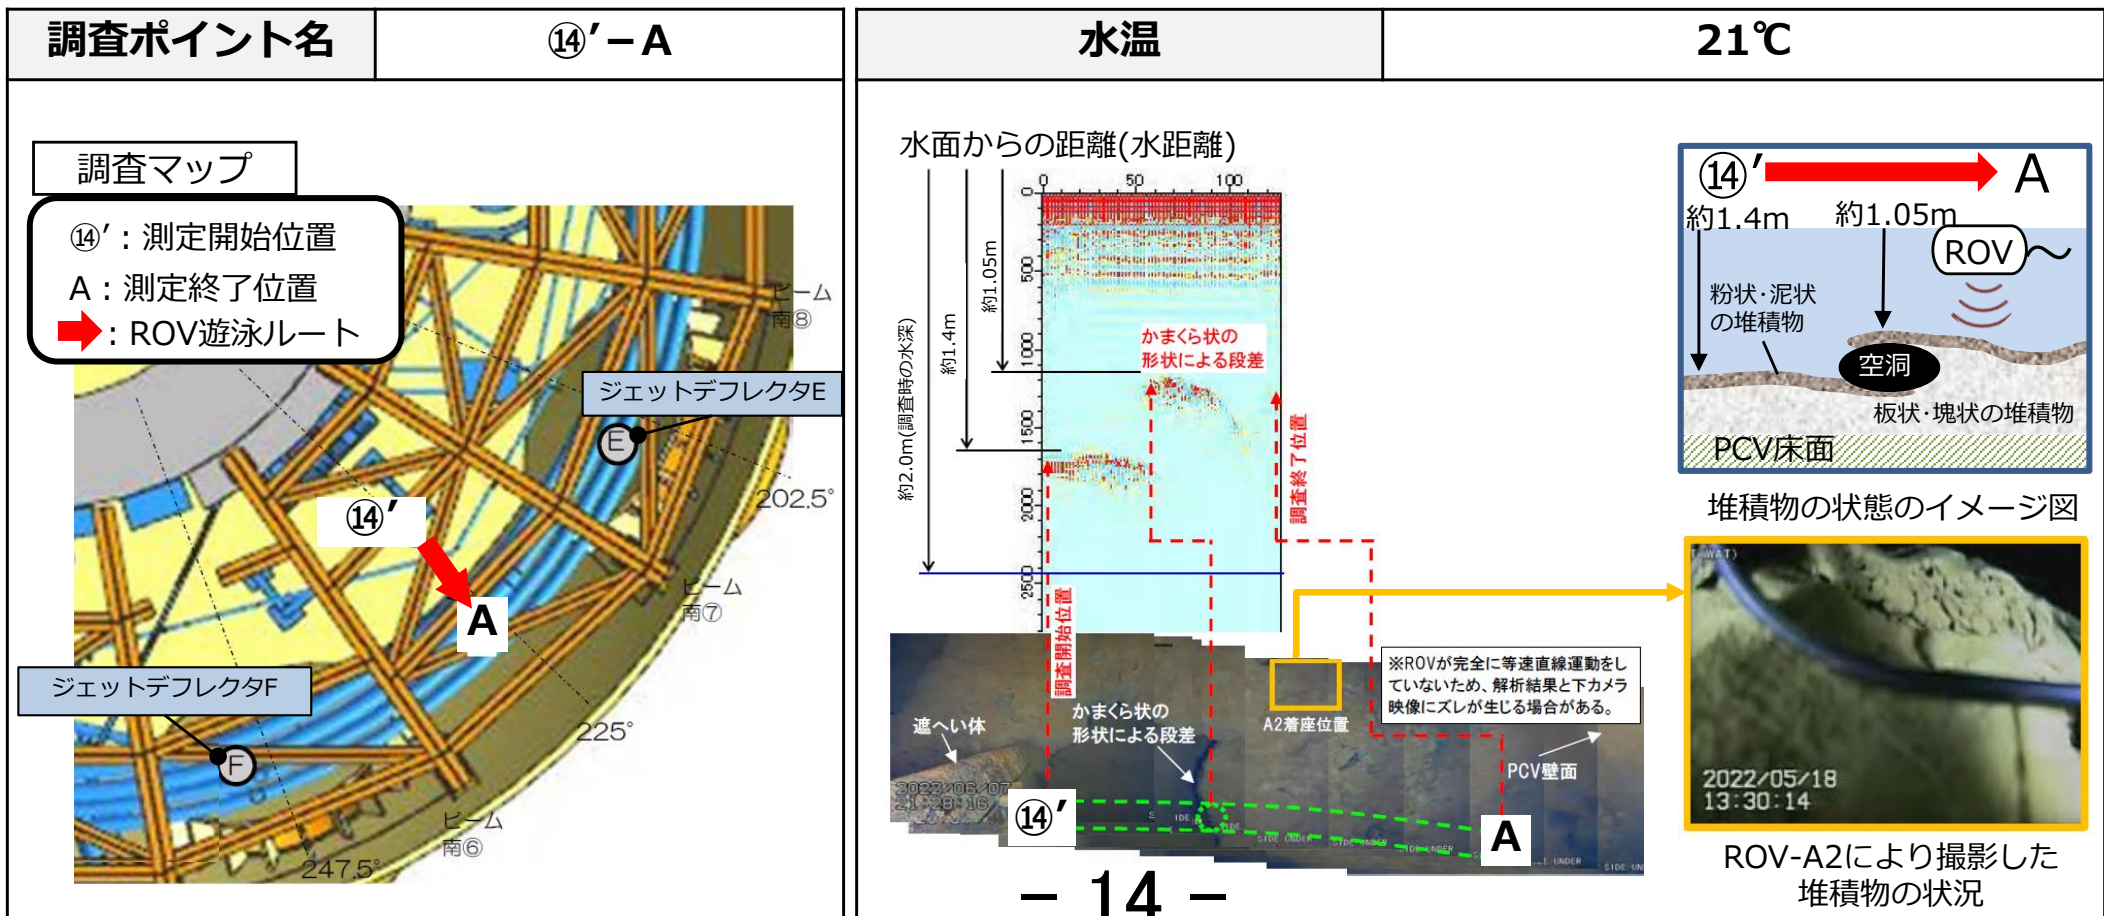
<⑭'-Aの評価結果>

- 水面から堆積物（粉状・泥状および板状・塊状の堆積物含む）までの距離は約1.05～1.4mと評価
- 測定時におけるPCV水深が約2.0mであったことを踏まえると、堆積物の厚さは約0.6～0.95mと評価
- 堆積物は調査映像より、遮へい体前に空洞部が確認されており、測定結果についても空洞部の段差を確認

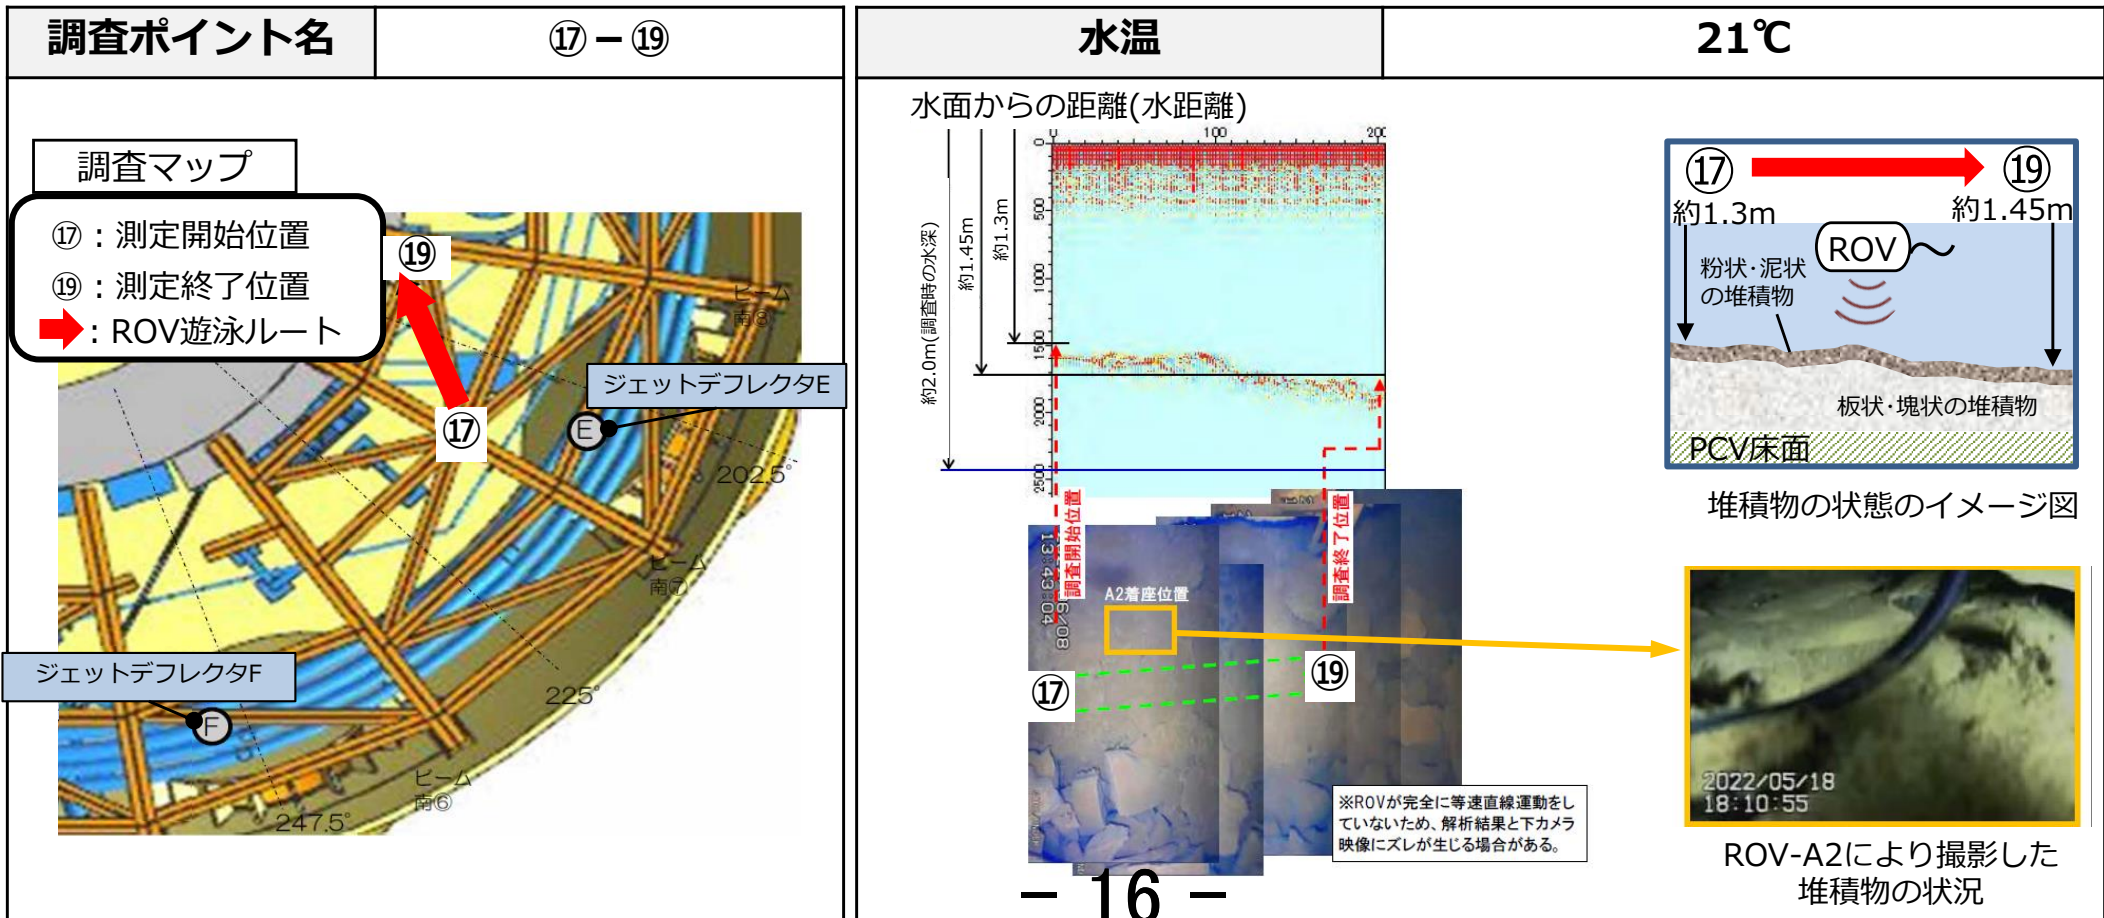
<⑰ - ⑲の評価結果>

- 水面から堆積物（粉状・泥状および板状・塊状の堆積物含む）までの距離は約1.3~1.45mと評価
- 測定時におけるPCV水深が約2.0mであったことを踏まえると、堆積物の厚さは約0.55~0.7mと評価
- 堆積物の厚さは、調査ポイント⑰から⑲に向かって減少傾向であるが、ペDESTAL開口部前の崩れた堆積物による影響と推定

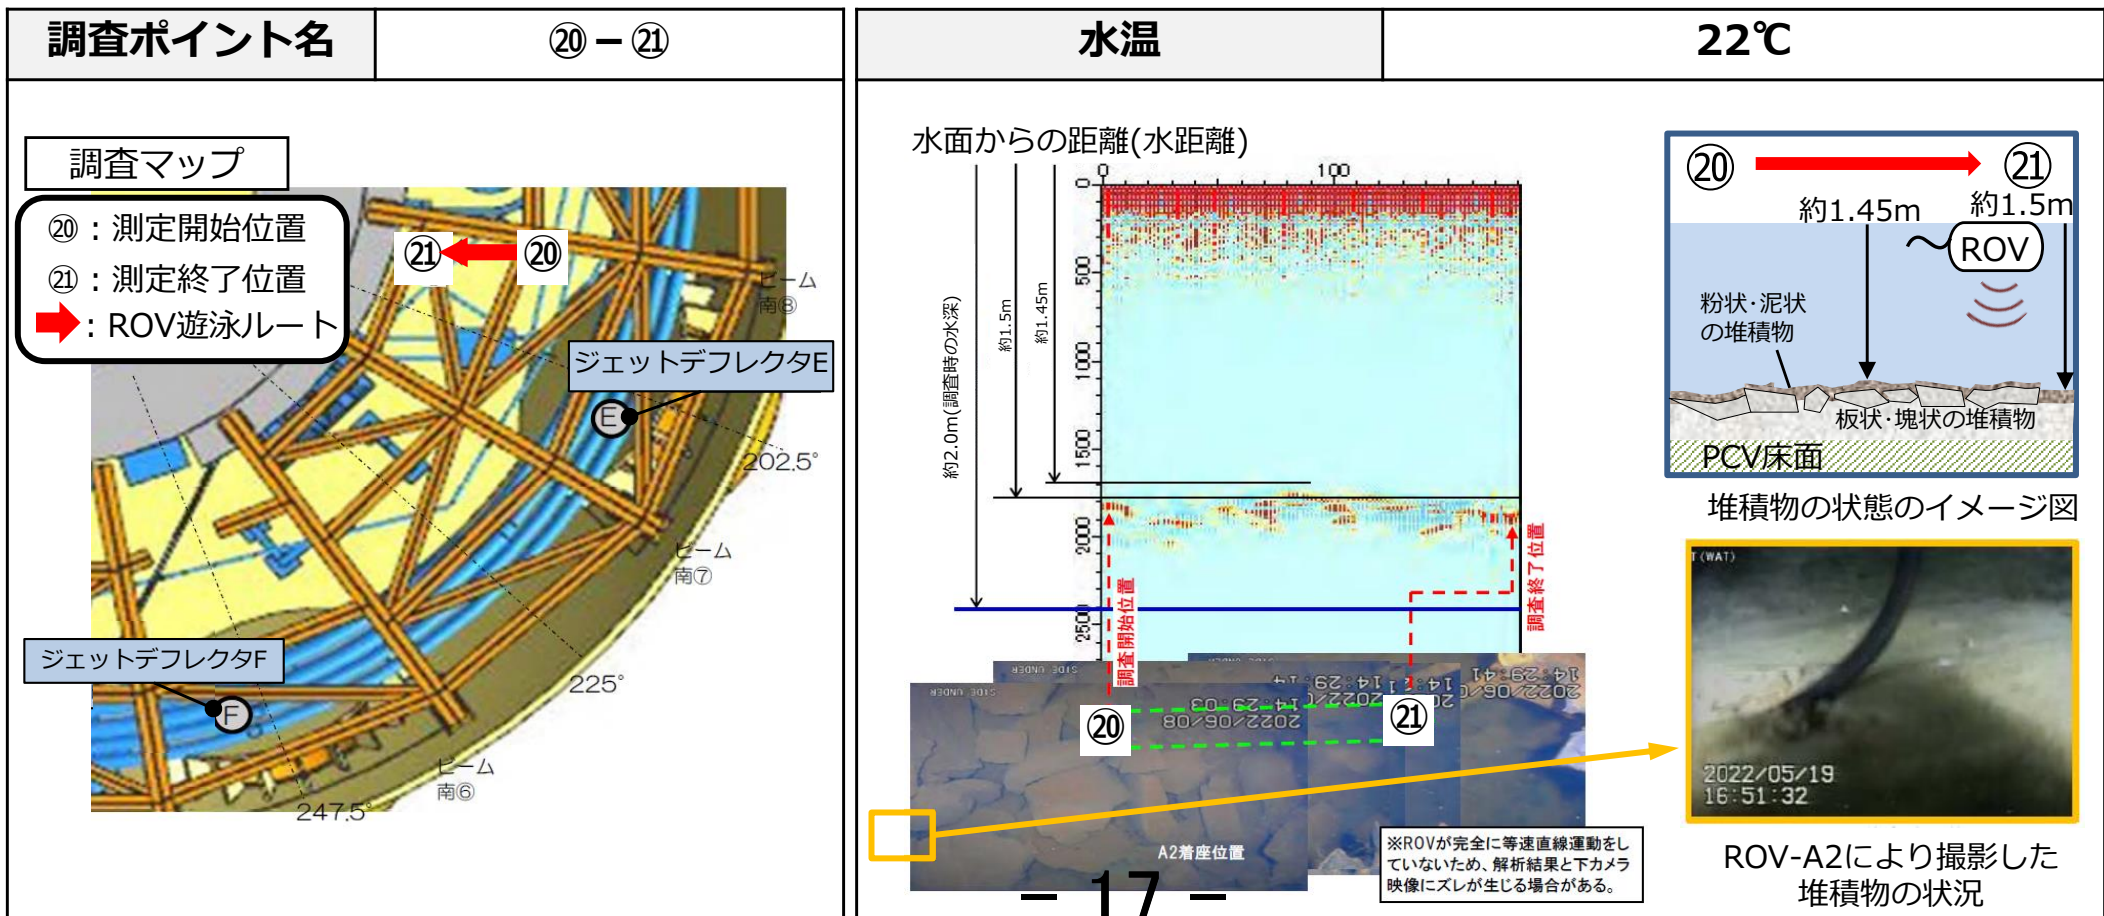
<⑳ - ㉑の評価結果>

- 水面から堆積物（粉状・泥状および板状・塊状の堆積物含む）までの距離は約1.45～1.5mと評価
- 測定時におけるPCV水深が約2.0mであったことを踏まえると、堆積物の厚さは約0.5～0.55mと評価
- 堆積物は調査映像より、崩れた状態が確認されており、測定結果についても崩れた堆積物の凹凸を確認

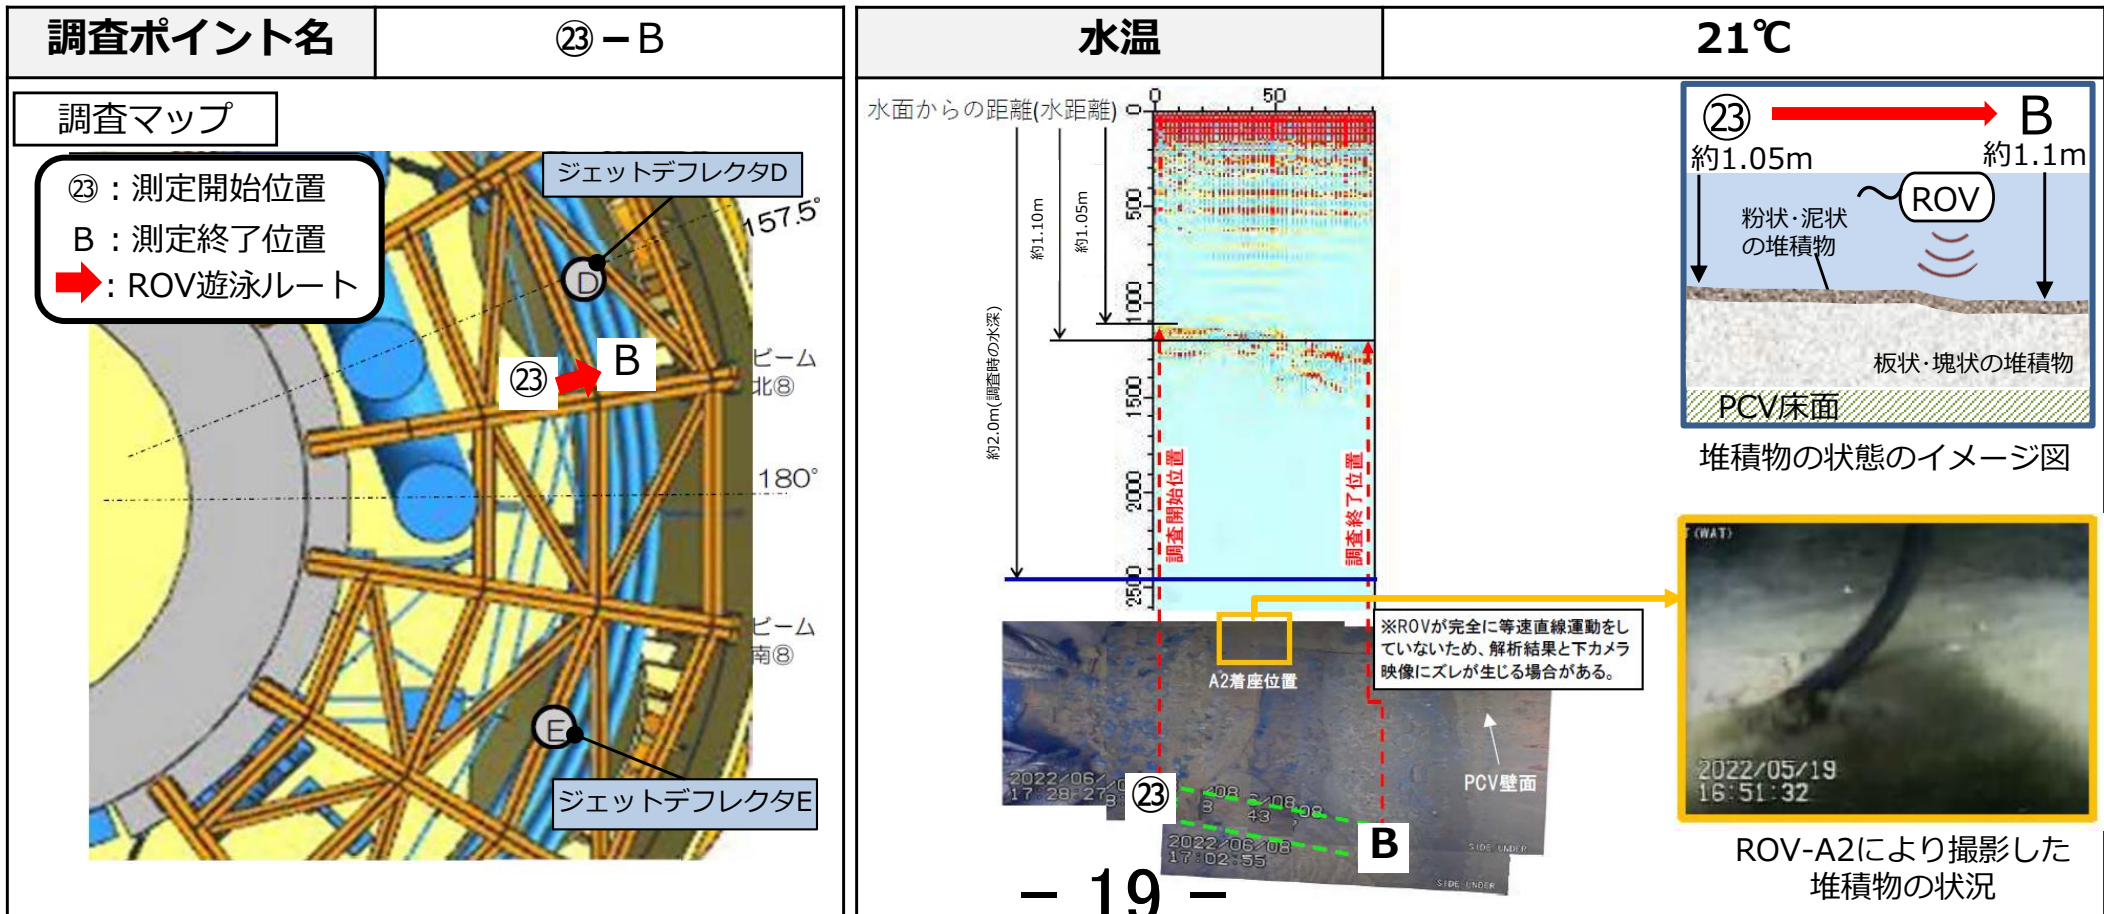
<②③ - Bの評価結果>

- 水面から堆積物（粉状・泥状および板状・塊状の堆積物含む）までの距離は約1.05～1.10mと評価
- 測定時におけるPCV水深が約2.0mであったことを踏まえると、堆積物の厚さは約0.90～0.95mと評価
- 堆積物の厚さは、調査ポイント②③からBに向かって、やや減少傾向

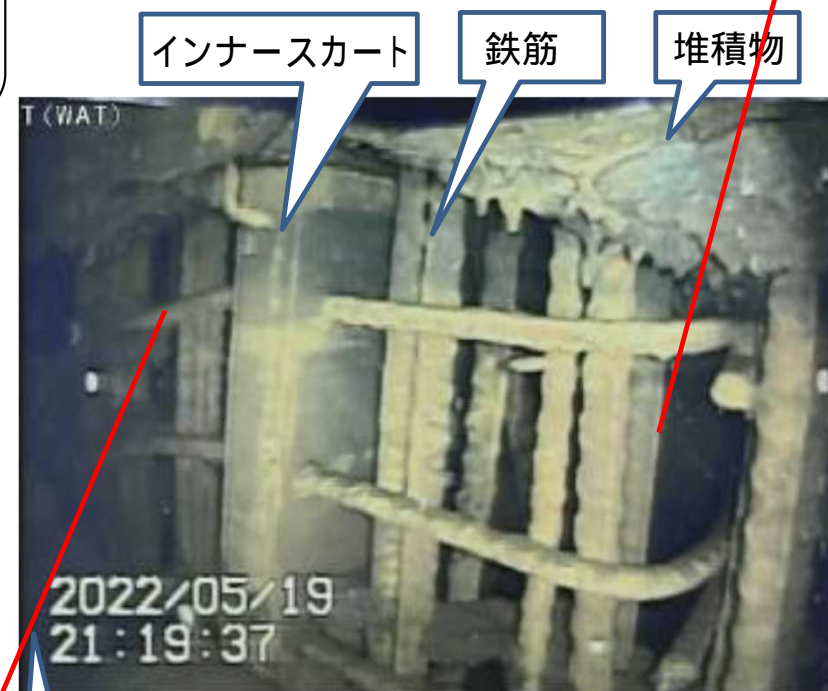
資料提供：国際廃炉研究開発機構 (IRID)
ペDESTAL開口部 (右側基礎部) の状況

コンクリート構造物のコンクリートが消失し、鉄筋のみが露出した状態が確認された。(コンクリート部の損傷)

- ✓ 爆裂は、火災加熱を受けた鉄筋コンクリートで、かぶりコンクリートの剥落・脱落が生じる現象。
- ✓ コンクリート内の水蒸気の圧力や熱応力により発生し、含水比が高い場合に生じやすい。
- ✓ 爆裂は概ね150℃以上で発生し、低速加熱よりは急速加熱の方が起こりやすい。一般的な火災では、爆裂深さは概ね100mm以下程度であり、水蒸気が放出されて30分程度で反応が終わる。加熱を続けても一度爆裂すると水蒸気の通り道ができるので、鉄筋の内側まで連続して爆裂する可能性は少ない。

- ✓ コンクリートの溶融(分解・液相)は、1,200℃程度で発生する。
- ✓ 鉄筋(鋼)の融点は、1,400℃程度であり、コンクリートよりやや高い。
- ✓ コンクリートが融解により鉄筋から剥離する現象。

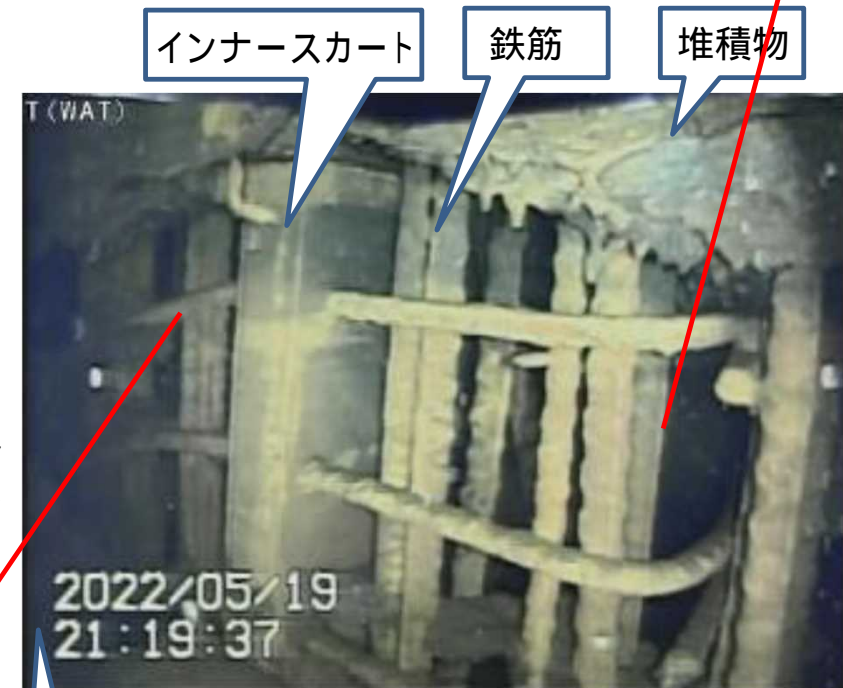
ペDESTAL開口部 (右側基礎部) の状況

コンクリート構造物のコンクリートが消失し、鉄筋のみが露出した状態が確認された。(コンクリート部の損傷)

- ✓ 注水等による急速水冷の場合、コンクリートの加熱温度が高いほど圧縮強度は低下する。水分の気化エネルギーの作用等が考えられ、コンクリート表層部の更なる劣化、ひび割れ等の可能性がある。

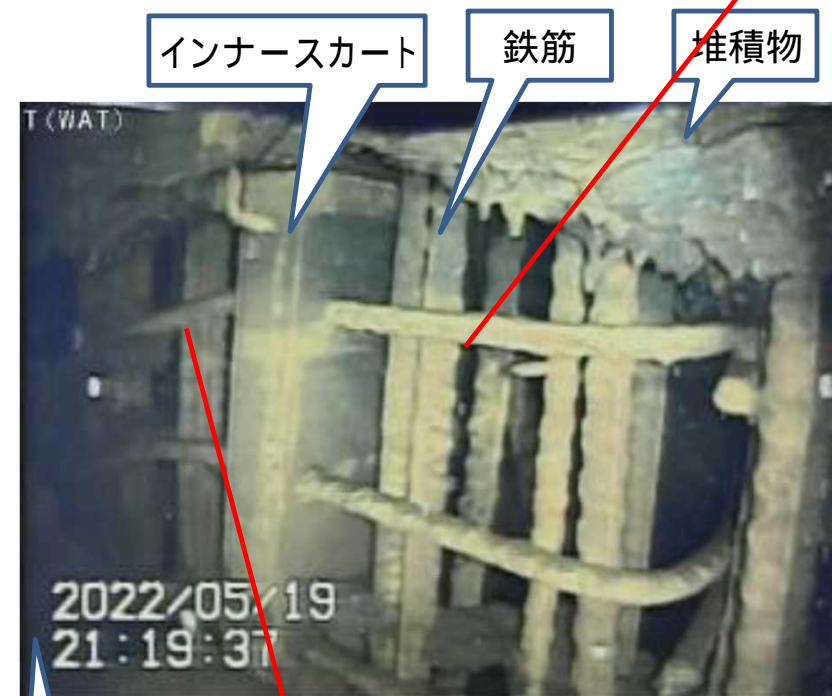
資料提供：国際廃炉研究開発機構 (IRID)
ペDESTAL開口部 (右側基礎部) の状況

ペDESTALにおける1F事故直後(燃料デブリ落下時・落下後)の水位の変化は不明だが、当該部位は10年間以上水中にあり、水中での経年劣化による影響は不明。

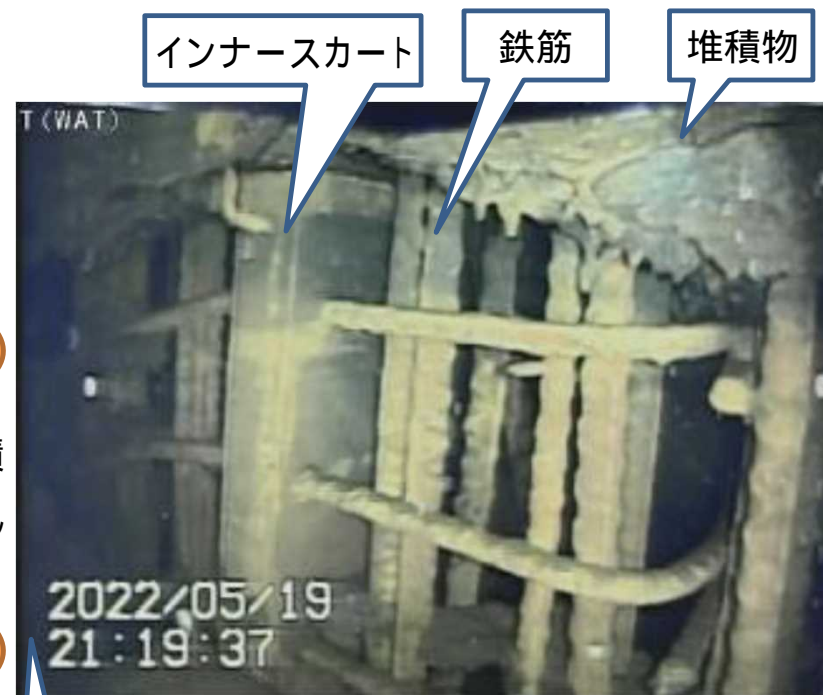
資料提供：国際廃炉研究開発機構（IRID）
ペDESTAL開口部（右側基礎部）の状況

- ✓ コンクリートの損傷(コンクリート部の消失)はその内部にまで及んでいる。損傷したコンクリートの量とPCV内で確認されている堆積物の堆積量の関係が不明となっている。
- ✓ また、堆積物の移動や流れと思われる事象も確認されている。

- ✓ PCV内では、テーブル状の堆積物、塊状の堆積物、及び砂状・泥状の堆積物が確認されているが、碎石等のコンクリート材料に相当するものや損傷したコンクリート片等は確認できていない。

- ✓ テーブル状の堆積物の上下でコンクリートの損傷状況が異なっている。コンクリートの熱影響の範囲と関係するか。

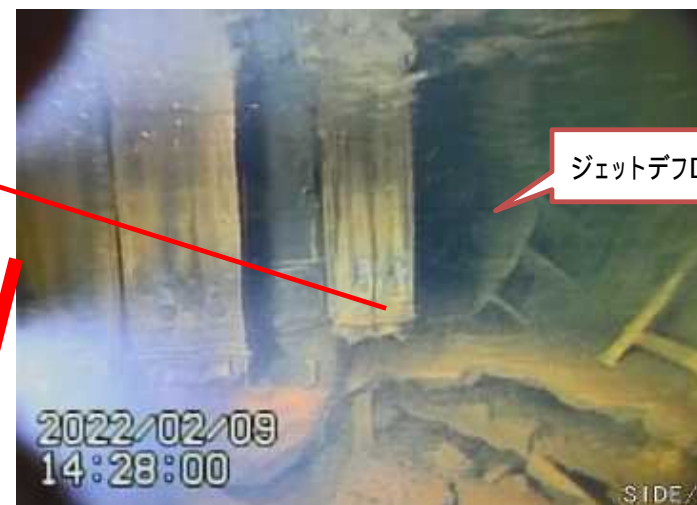
PCV東北東付近の状況(俯瞰)

- ✓ 鉛遮蔽体は、テーブル状の堆積物の上側では、形状を維持しているが、下側では損傷(欠損)している。
- ✓ ペDESTAL開口部の外側にある配管等は、テーブル状の堆積物の上下で損傷状況は大きく変わらない。
- ✓ 鉛遮蔽体やコンクリートは損傷が確認されるが、配管等は比較的形状を維持しているように見える。

鉛遮蔽体は、テーブル状の堆積物の上下で損傷状況が異なる。

配管等は、テーブル状の堆積物の上下で損傷状況に大きな差がない。

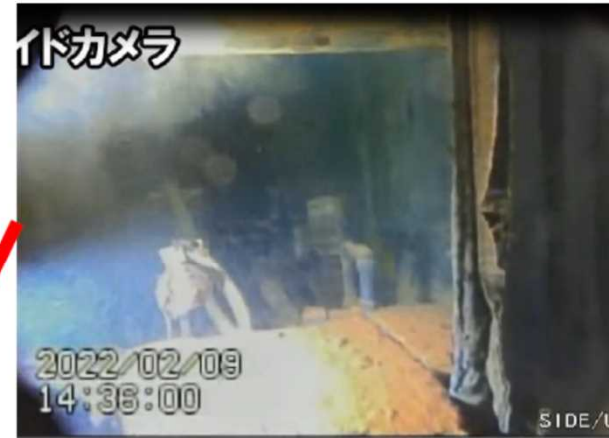
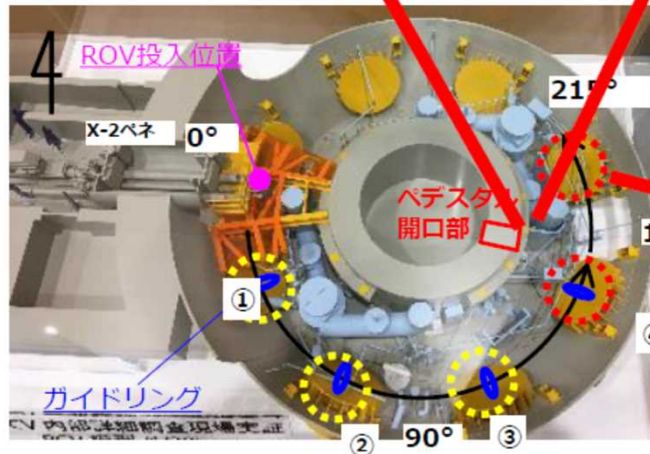
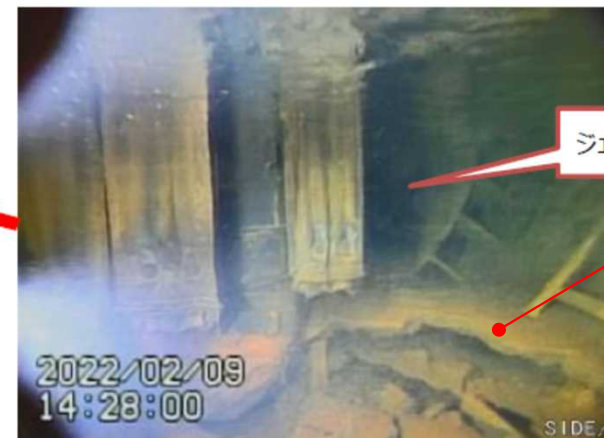
6. 床面から1m高さの堆積物の状況①

テーブル状の堆積物。
この堆積物の上下で
ペDESTAL基礎部の
損傷に差が確認される

複数段のテー
ブル状の堆積
物。

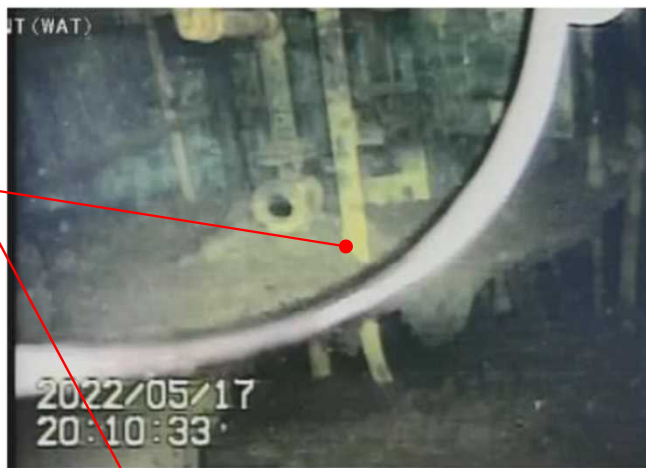
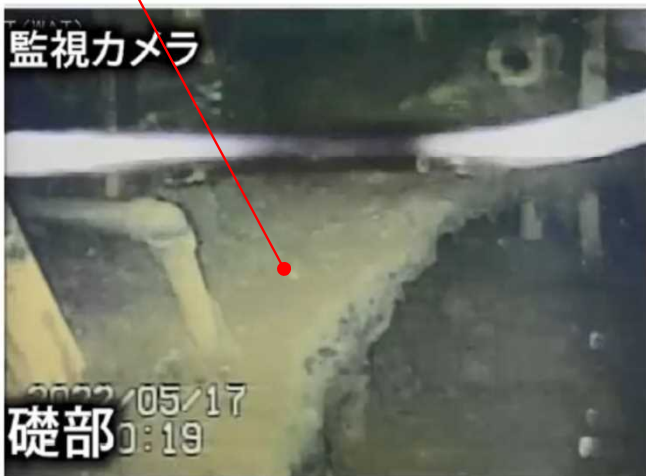
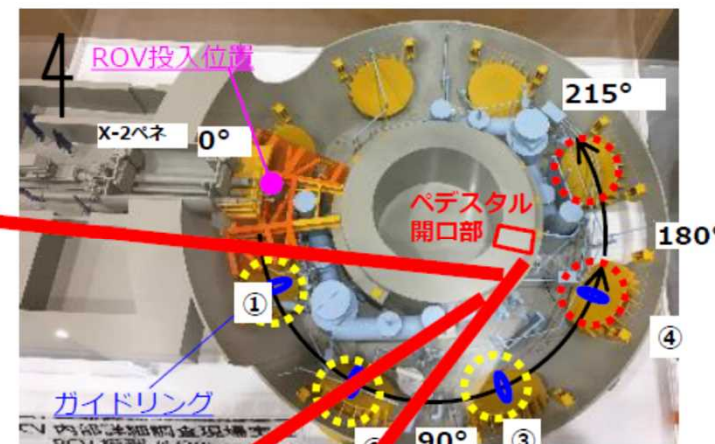
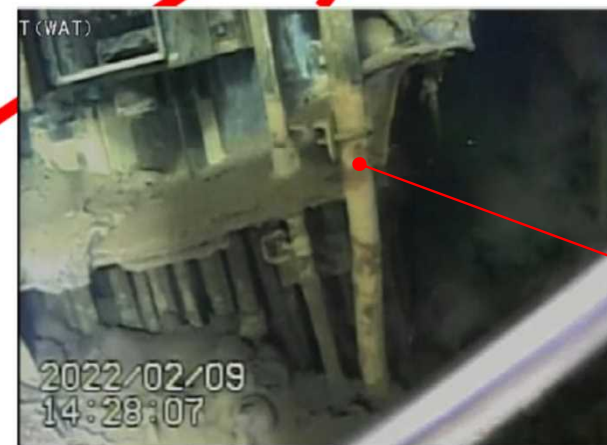
6. 床面から1m高さの堆積物の状況②

テーブル状の堆積物。表面は比較的なだらか、テーブル状堆積物の下側 / 内側は空洞状態となっている。

配管等が残っている。
(テーブル状堆積物の上下で損傷に大きな差がない。)

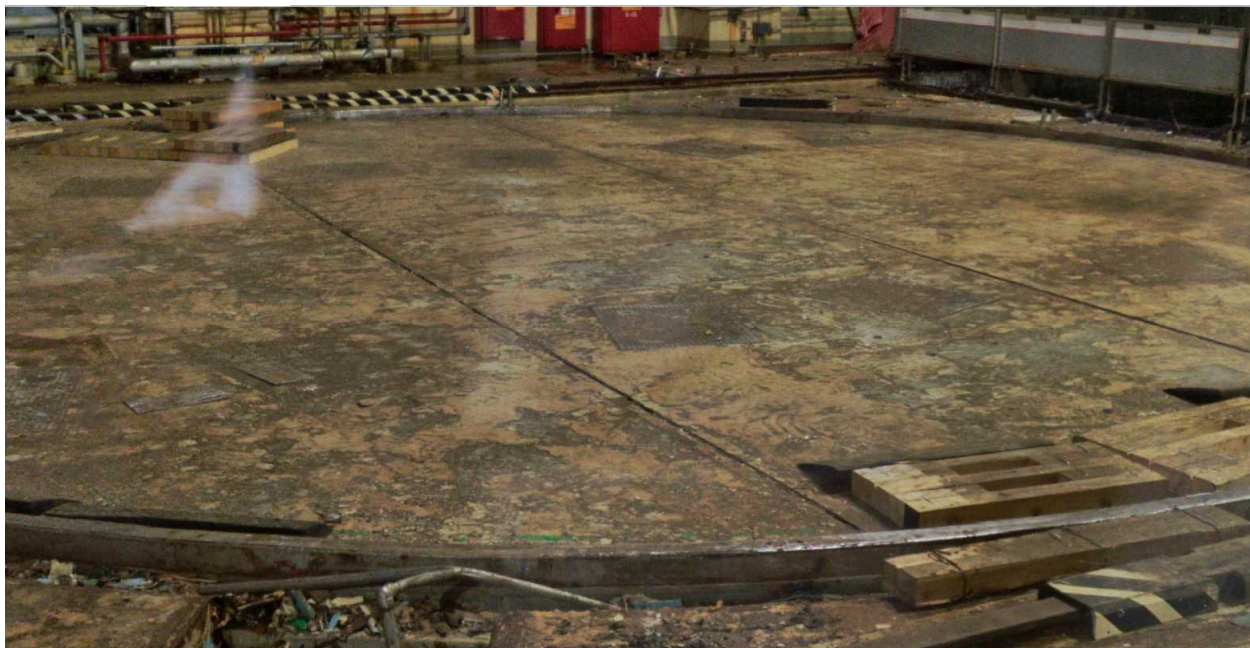
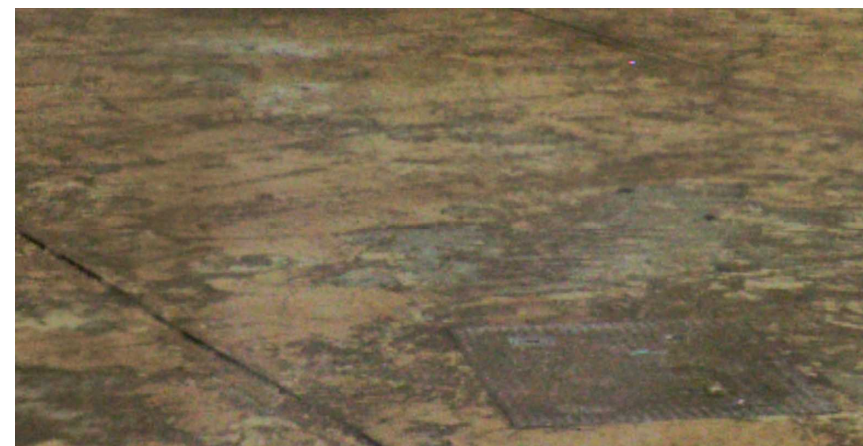
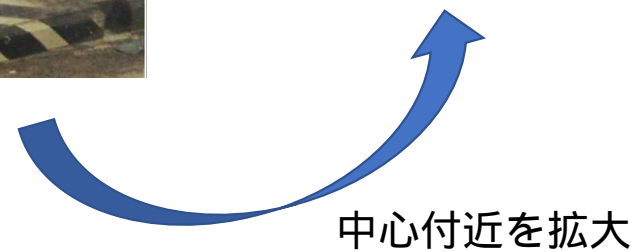
シールドプラグ表面の状況（1F2号機）

- 1F2号機のシールドプラグは、中心のパーツの落ち込みが両端の2つのパーツよりも大きく、この種の変形により、シールドプラグのパーツ間のすき間に流路が生じ、当該箇所が放射性物質の放出経路になったと考えられる。
- 形状測定を実施したいずれのプラントのシールドプラグともに、表面には目立ったひび割れは確認されなかった（各プラントのシールドプラグ表面の状況は、次ページ以降を参照のこと）。そのため、形状測定により確認された変形は、シールドプラグ施工後に生じうる外力（熱的影響、物理的影響等）により生じたものでないと考えられるが、シールドプラグの変形要因は、はっきりしていない。

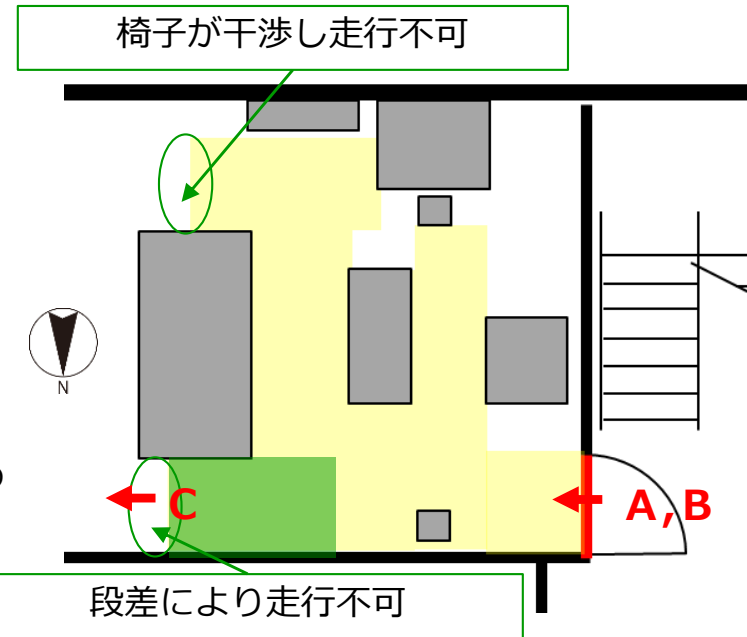
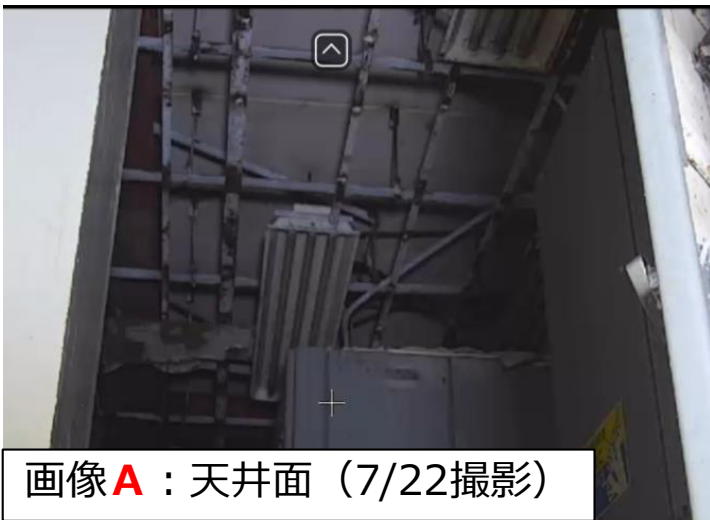
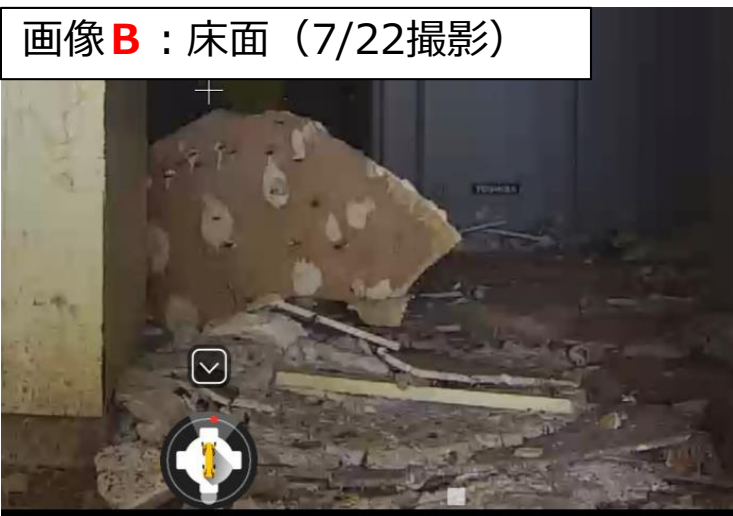
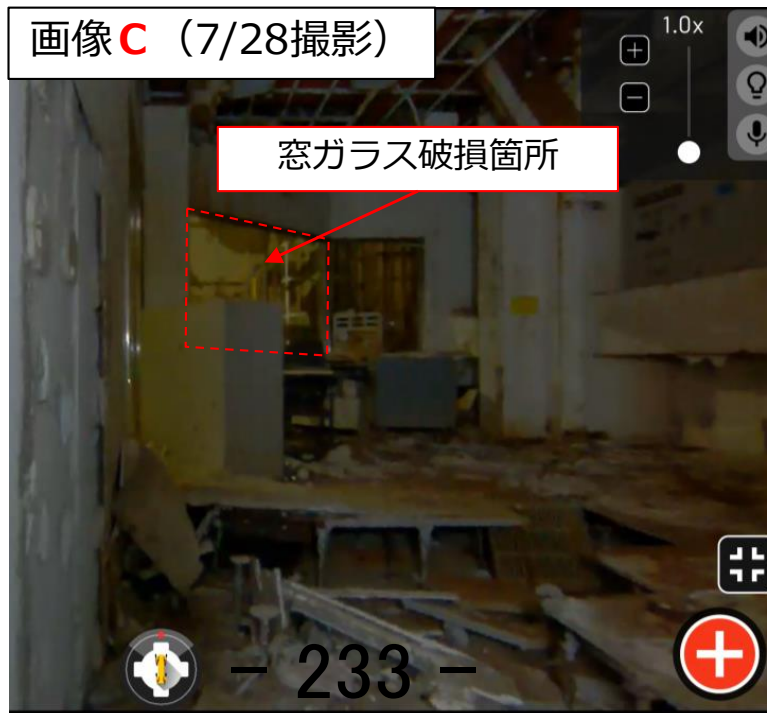
- 天井の石膏ボードの落下を確認（画像A）
 - 破片を回収し線量測定およびスミア採取を実施
- OAフロア※の床板が外れて段差が生じ、SPOTによるアクセスが困難な箇所を確認（画像C）

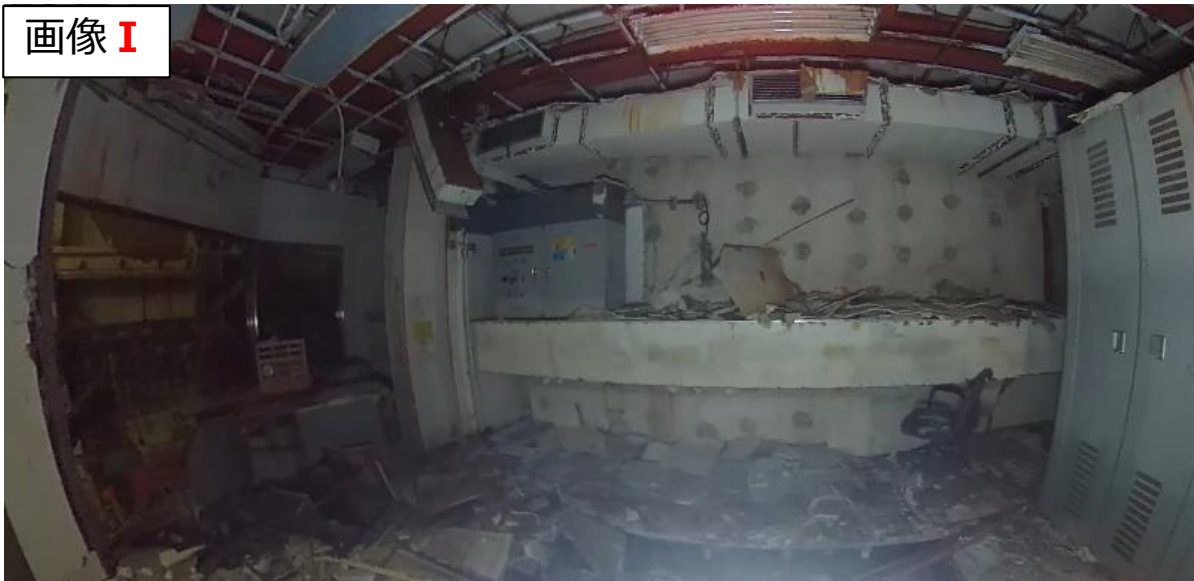
画像 I

- 北側壁面を取り外し後、遠隔操作重機を使用した調査を実施
- 天井の石膏ボードの落下および床面の段差を確認
- 窓ガラス破損箇所付近の床面で最大76.1mSv/hの線量率を確認
