東京電力福島第一原子力発電所における
事故の分析に係る検討会
第31回会合

1号機 PCV内部調査の状況について

1号機原子炉格納容器内部調査に係る 確認点について

東京電力福島第一原子力発電所敷地内外の モニタリングポスト等で測定された 空間線量率等の測定データについて

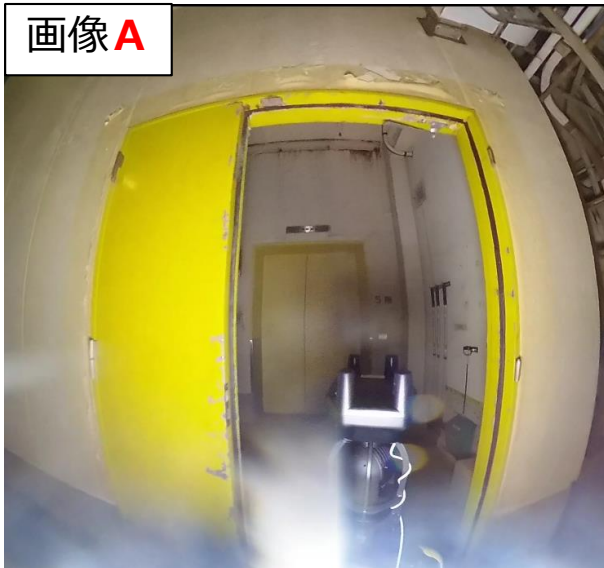
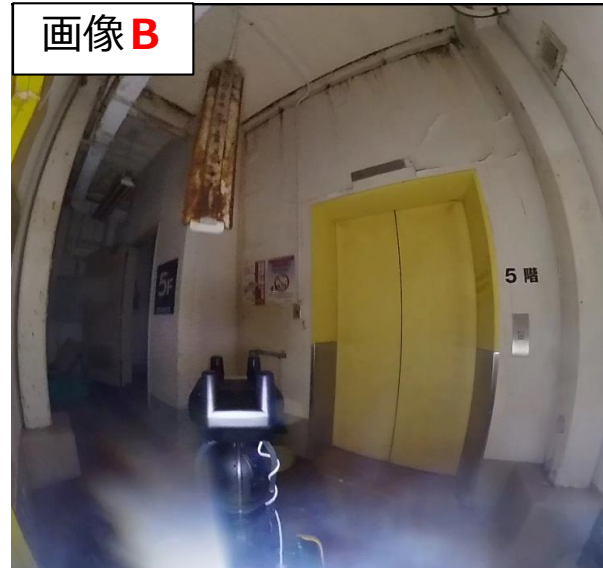
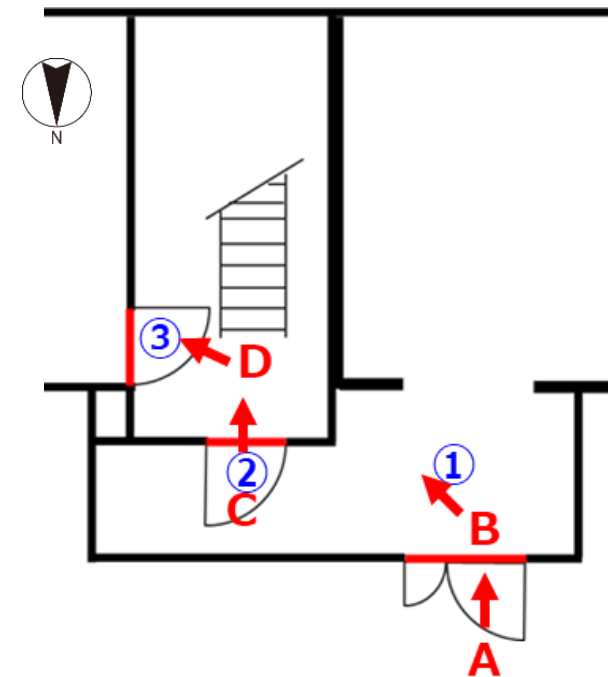
(参考3) 階段室周辺の状況 (1階)

- 壁面、天井面、扉に大きな損傷はなし
- 入口付近の床面 (測定箇所①) で最大31.2mSv/hを確認

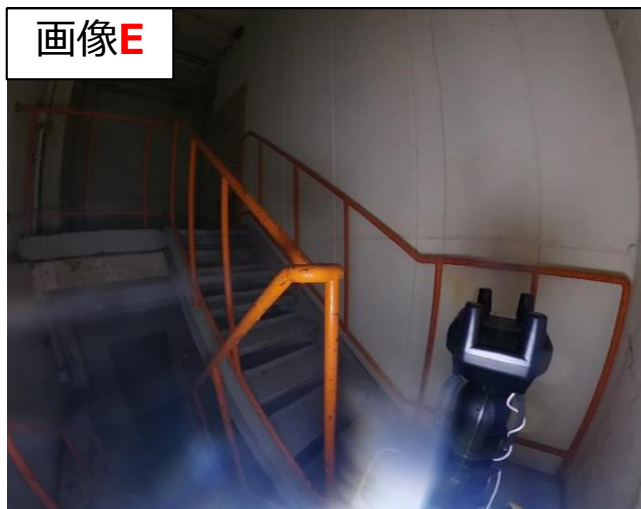
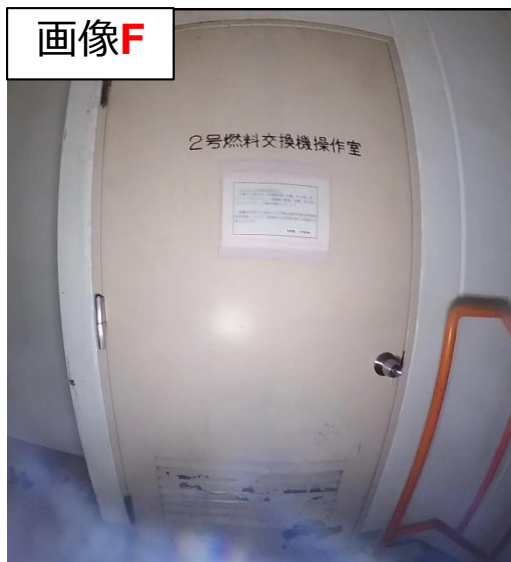
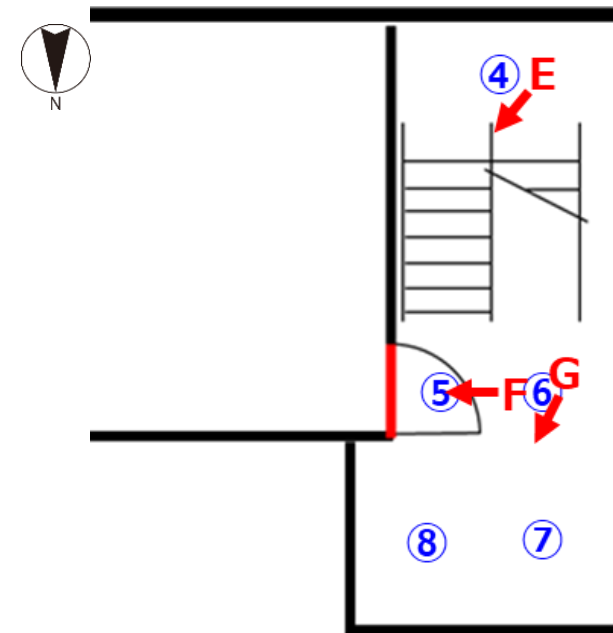
(参考4) 階段室周辺の状況 (2階)

- 壁面、天井面、扉、階段に大きな損傷はなし
- 2階は1階より高線量であり、操作室扉付近（測定箇所⑥）で最大41.0mSv/hを確認

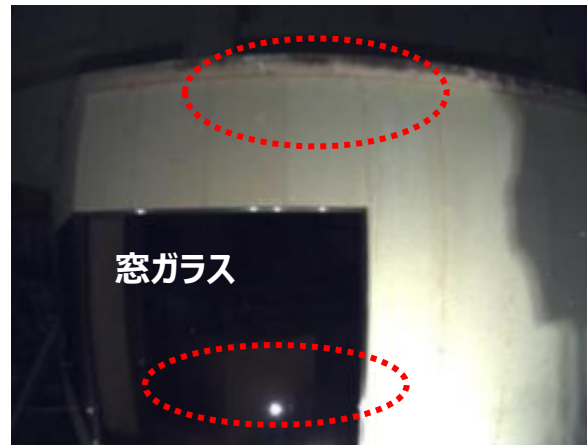
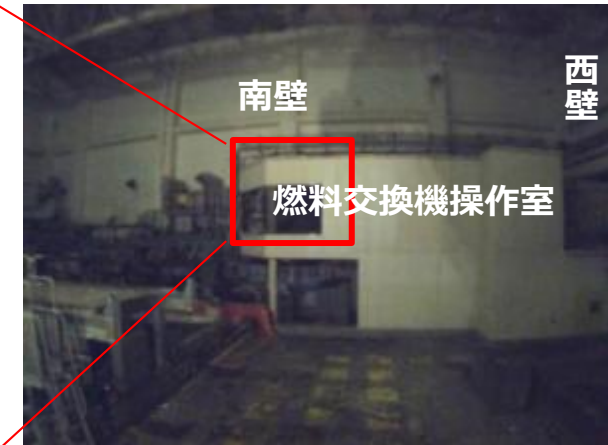
- ・ 操作室の内部と屋上の双方にスポット汚染あり
- ・ 屋上は、堆積していたほごりに蒸気に随伴した放射性物質が付着したものと推定
- ・ 室内は、窓ガラスの破損箇所から流入した汚染が結露水により室内床面に集積したものと推定
