柏崎刈羽原子力発電所第6号機 設計及び工事計画認可申請に係る説明について (杭の損傷に関する追加調査について)

2022年11月7日
東京電力ホールディングス株式会社

1. 杭の損傷に関する追加調査実施の経緯 (1/2)

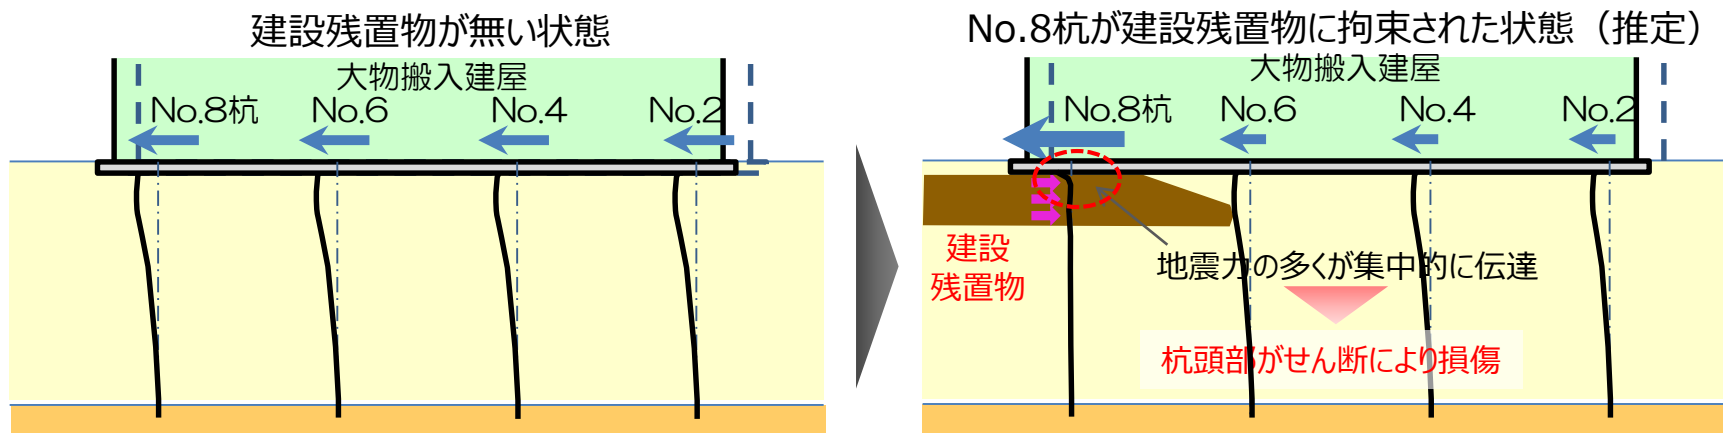
6号機大物搬入建屋 地震力伝達イメージ図

- 詳細調査の結果、6号機大物搬入建屋の杭損傷要因は、建設残置物である地中の大型クレーン用セメント改良土が杭に干渉しているという状況のもとで、新潟県中越沖地震による地震力が作用したことによるものであると推定。

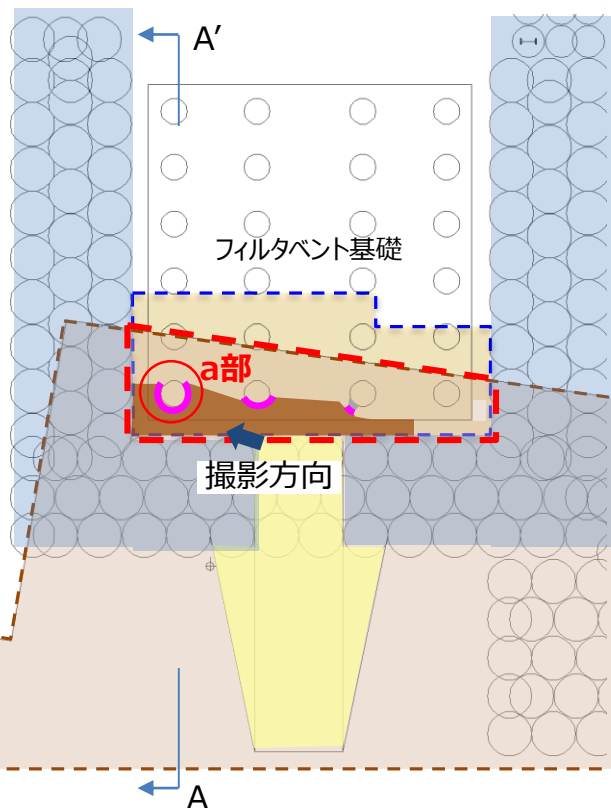
6号機フィルタベント基礎平面図

- 6号機フィルタベント基礎の杭と建設残置物が干渉する可能性のある範囲を掘削し、目視確認を実施。
- 掘削調査の結果、6号機フィルタベント基礎の手前側で確認した建設残置物が東側の3本の杭に接していることを確認。
- 確認された杭周辺の建設残置物（セメント改良土）については、既に撤去済み。

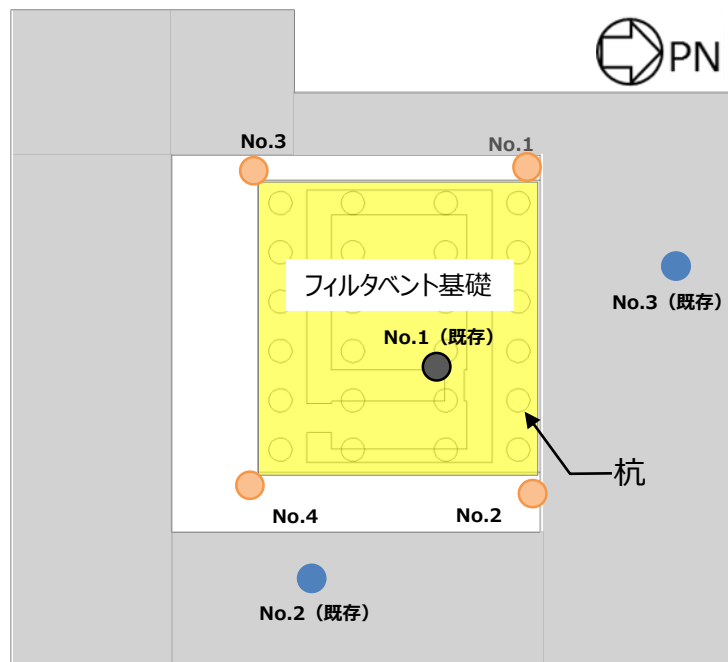
埋設物探査と追加ボーリング調査位置図

- 7号機フィルタベント基礎周辺の表面波探査を実施した結果、硬いものを示すデータを確認。
- 既存のボーリングでは説明が十分にできないため、追加ボーリングを実施。
- 追加ボーリングの結果、6号機フィルタベントで見られたような建設残置物は確認されず、表面波探査で確認されたデータは、周囲の安全対策工事で実施した地盤改良体の影響によるものと推定。

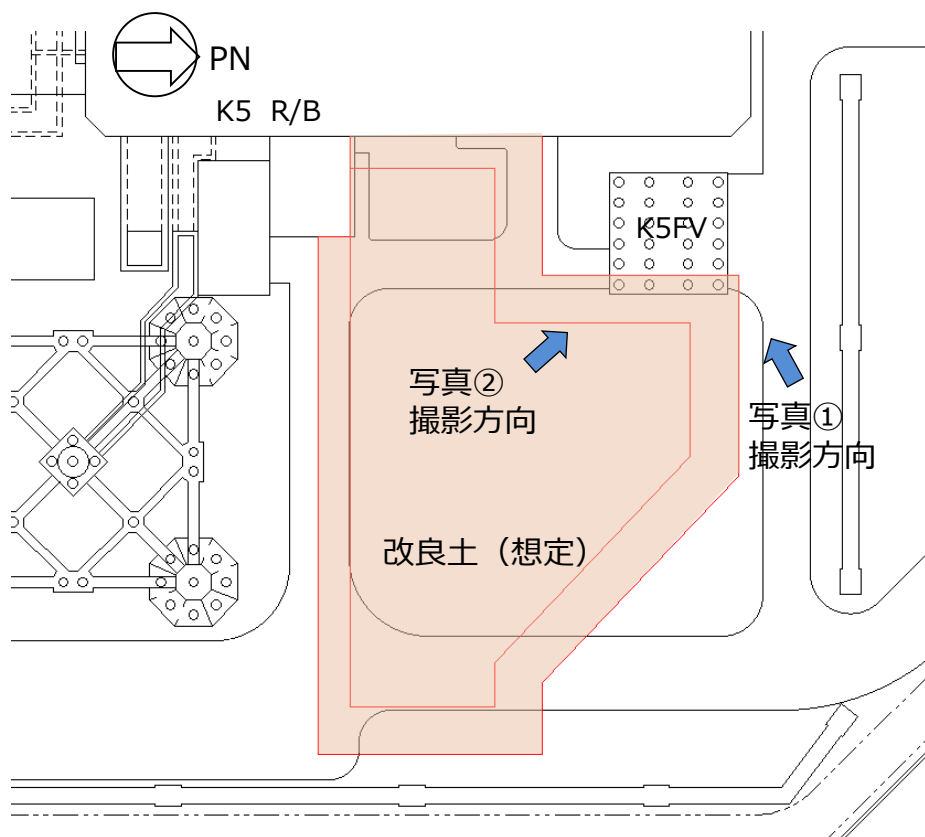
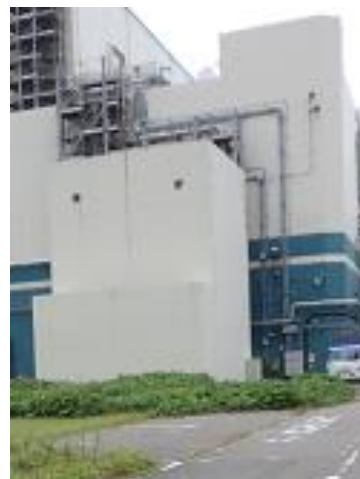
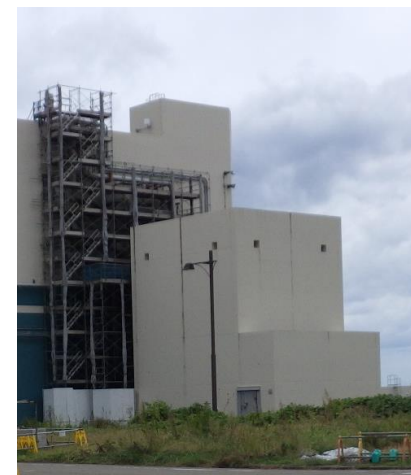
- 5号機フィルタベント基礎と建設残置物（セメント改良土）の計画範囲との位置関係を図示。
- 掘削調査を行い、セメント改良土と杭との干渉の有無を確認する。セメント改良土と杭とが干渉している場合には、干渉範囲のセメント改良土の撤去を実施予定。
- なお、現時点で重要設備は内包していない。

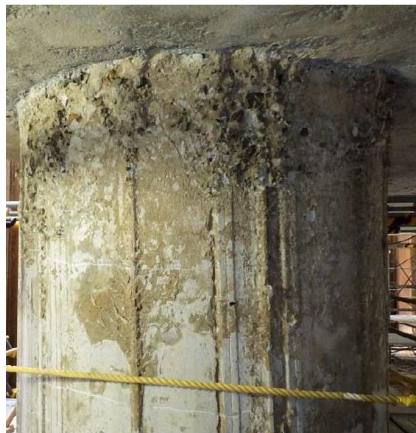
No.1杭上部の状況

調査項目 杭No	コンクリート 剥落	コンクリート 浮き	コンクリート ひび割れ本数・幅	鉄筋露出	損傷度※1
No.1	なし	なし	7本 最大0.30mm	なし	II
No.2	なし	なし	7本 最大0.55mm	なし	II
No.3	なし	なし	3本 最大0.20mm	なし	I
No.4	なし	なし	6本 最大0.25mm	なし	II
No.5	なし	表面のみ (約0.04m ²)	1本 最大0.95mm	なし	II
No.6	なし	なし	2本 最大0.40mm	なし	II
