# 福島第一原子力発電所1号機の 格納容器内部調査から得られた情報 （前半調査とりまとめ）

2022年12月5日

東京電力ホールディングス株式会社

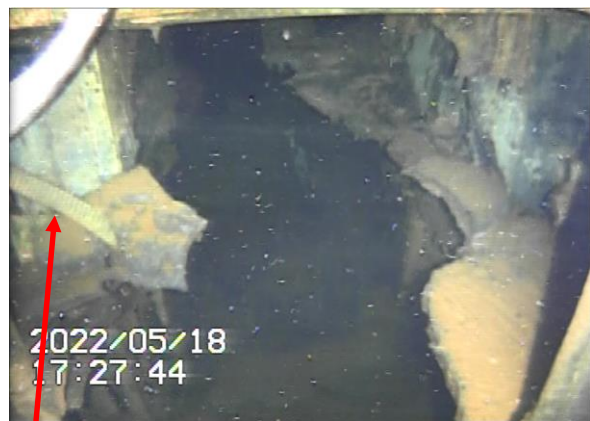
- 開口部の上部に関しては、コンクリートへの大きな損傷は確認されていない
- 開口部の壁面に付着するかたちで棚状に張り出している堆積物を確認。
- 右側の棚状堆積物はペDESTアル内部に向かって立ち上がっている状況
- 棚状堆積物の下面にはつららもしくは鍾乳石のような形状が存在

つらら状のものが生成された際は、棚状堆積物は水面よりも上にあつた可能性

つらら状

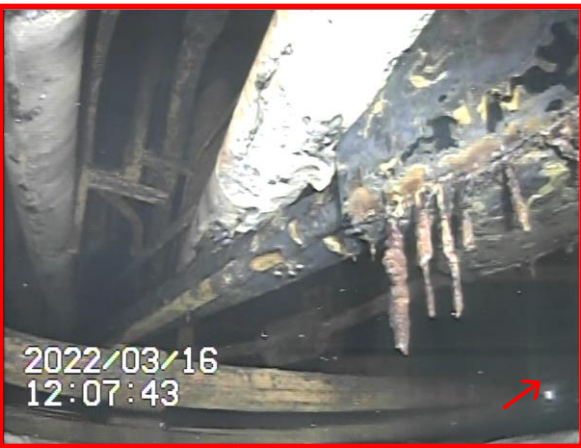
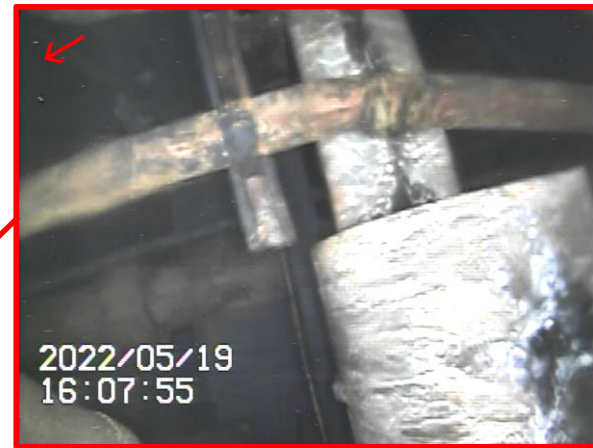
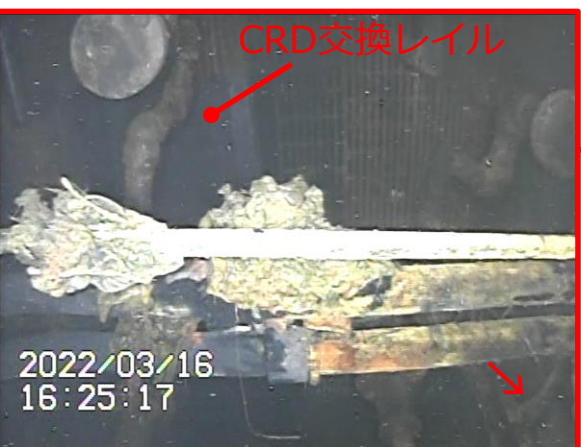
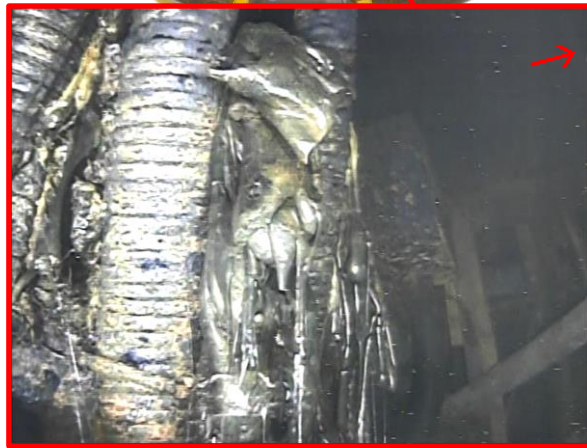
- 配管や構造物への付着物を確認
- RCWヘッダ配管等に金属光沢のある付着物を確認

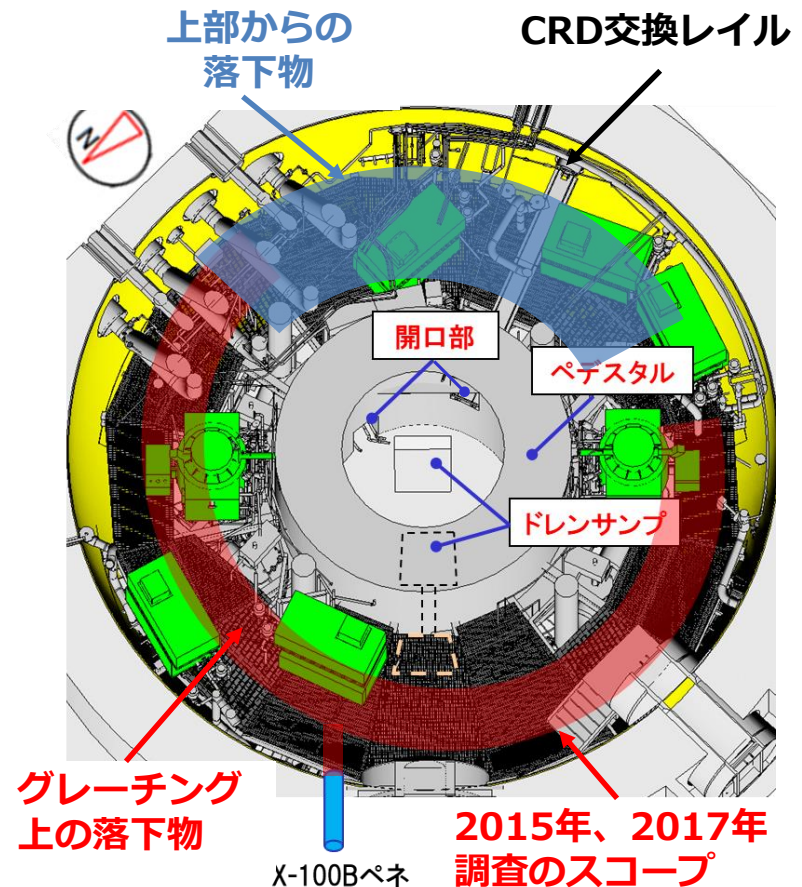
- 溶融、剥離が確認されている鉛遮へい材、および、グレーチング等の亜鉛防錆塗料（比較的少量か）
- 配管の保温材、塗料
- CRD交換用の上部ペDESTAL開口部からの物質の落下可能性

水面より上のRCW配管の状況

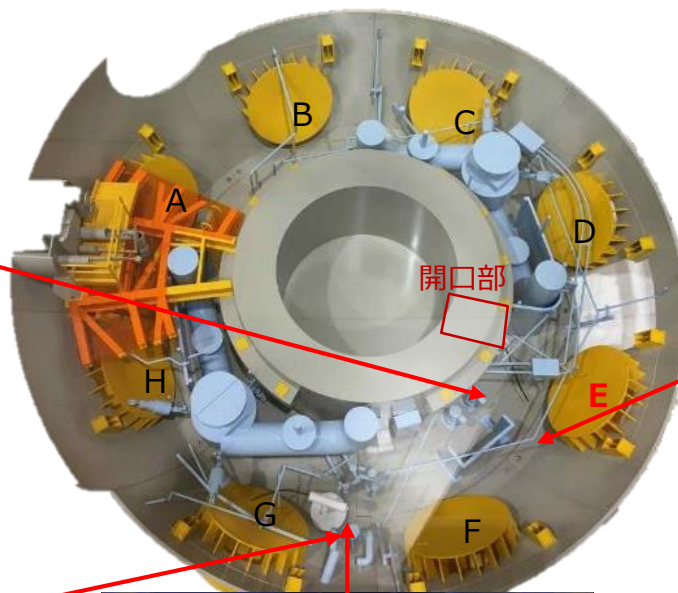
- 水中、気中の複数個所にて、RCW配管を取り囲む保温材の劣化を確認
- ウレタン保温材が消失していることも確認された
- 連結部付近において、光沢のある付着物を確認

格納容器貫通部付近のRCW配管(水中)

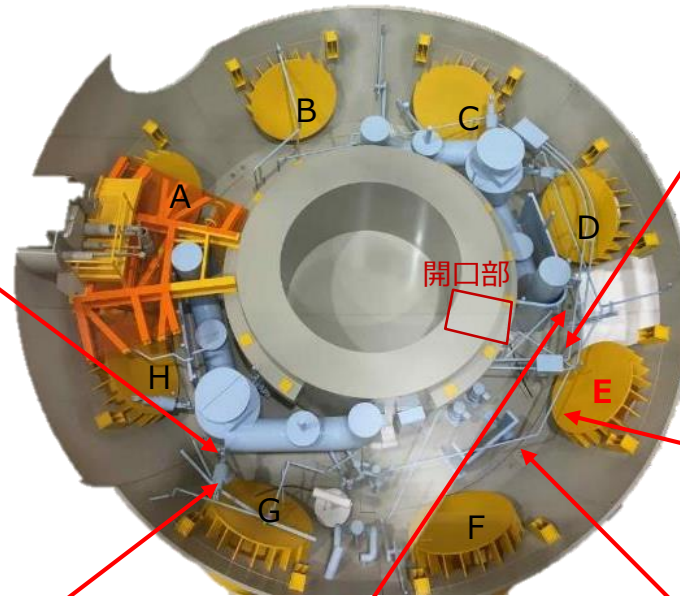
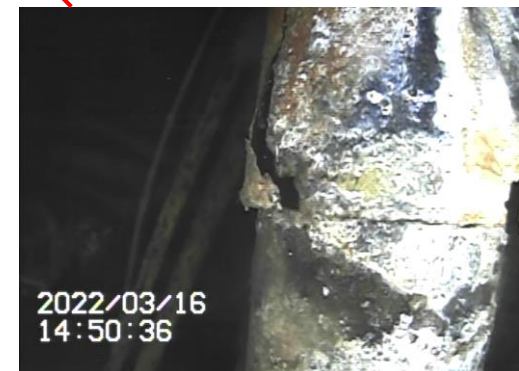
- 光沢のある金属的な堆積物はペDESTAL開口部およびCRD交換用の上部開口部の周辺でも確認されている（主にRCWの格納容器内ヘッダ配管）
- 配管の保温材カバーの剥がれや変形も確認されている

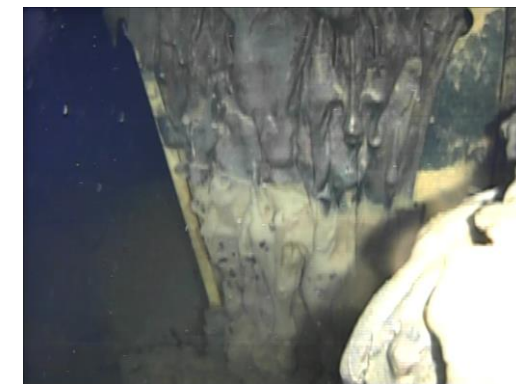
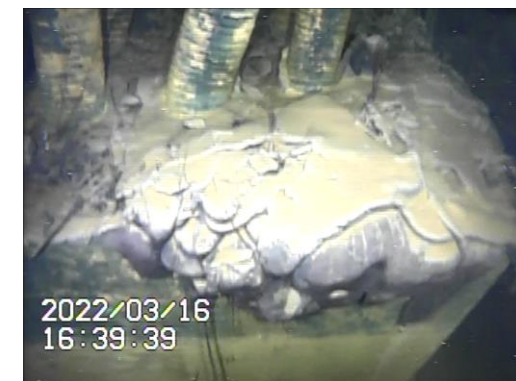
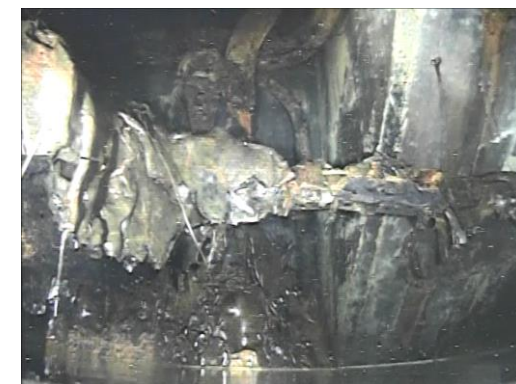
外見	多種多様
大きさ	多種多様
確認場所	水中、気中のペDESTAL外機器ドレンサンプ、CRD交換レイル、等の構造物の上面及び側面
起源/ 組成	<p>保温材や遮へい材の高温による劣化</p> <p>CRD交換レイルの下で確認された堆積物は</p> <p>①ペDESTAL内部から落下した可能性</p> <p>②開口部周辺が局所的に高温化することで生成された可能性</p> <p>が考えられる</p>

- D/W床面より高い位置（水中及び気中）に構造物に付着する形で堆積物が存在  
→ペDESTAL内から開口部を通じてペDESTAL外へ流出したのではなく、  
上部から落下したものと推定
- CRD交換レイル及びその開口部、ペDESTAL開口部（D/W床面）の周辺は比較的堆積物の量が多い
- D/W床面レベルの堆積物の上に上部から落下してできた堆積物もあると推定 (P25 図③参照)

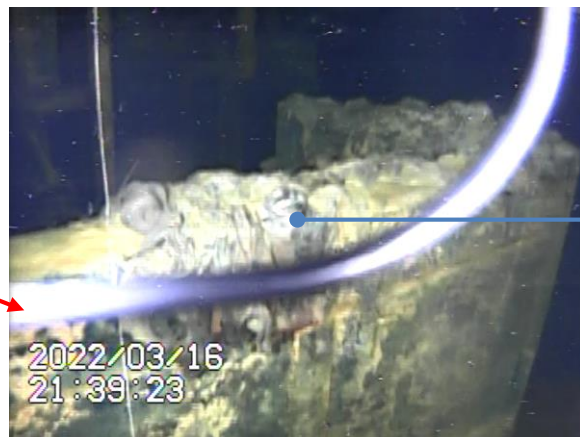
気中の配管に付着した堆積物

水中の構造物に付着した堆積物  
(機器ドレンサンプの遮蔽体)

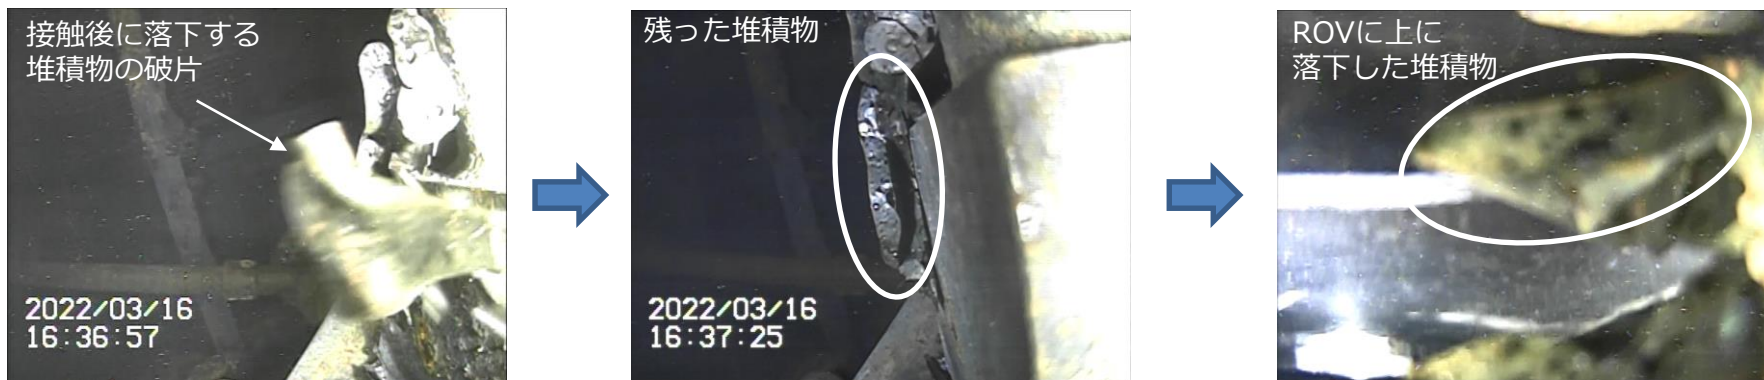
- ROVが付着した堆積物に接触した後、一部が落下した一部始終を映像にて確認（気中および水中）
- 破断面の形状は多孔質であることを示唆

ROVとの接触により一部が乖離する様子が撮影された。残った堆積物の破断面も確認できる。破片は偶然ROVの上部に落下した。破片をROVのカメラで直接捉えることはできなかったが、ROVが浸水する際に水面に鏡像として映り込んだものが確認された。

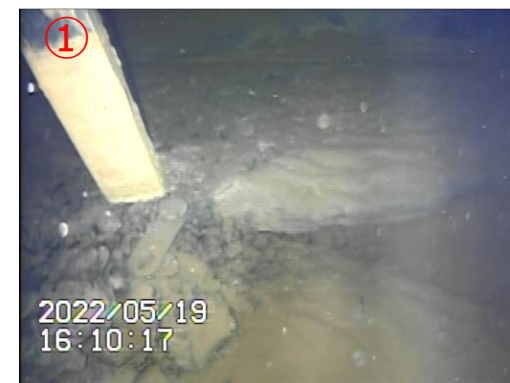
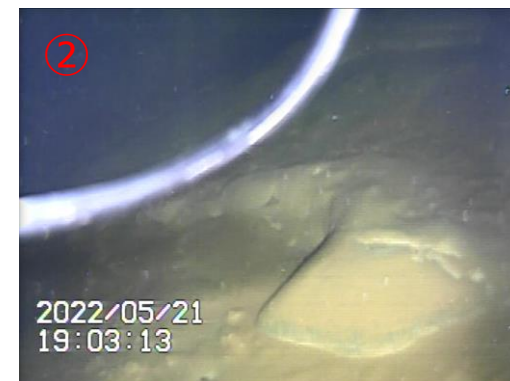
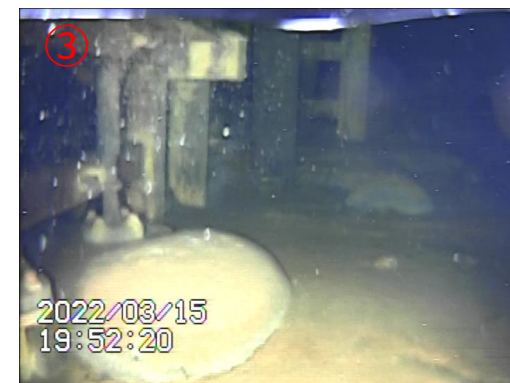
外見	表面が滑らかな塊。
大きさ	大きいものは厚さ数十cm、幅数mに達する
確認場所	PLR配管周辺に存在
起源/ 組成	遮蔽用鉛毛マットの溶融落下の可能性

- 多くはPLR配管の周辺に存在（鉛遮蔽体との関係性？）
- ペDESTAL開口部から離れるにつれて堆積高さが下がる  
全体的な傾向とは異なり、局所的な盛り上がりとして存在
- 鉛毛マットの接続部の部品が周辺に確認されることもある
- 2011/3/20の格納容器内の測定温度は~400°C\*であり、  
鉛の融点以上の温度となっていた可能性が高い  
\*温度計測用の熱電対の温度計測の上限値相当
- 鉛の融点: 327.5°C
- 堆積物の最高点は鉛遮へいの支持構造物近傍

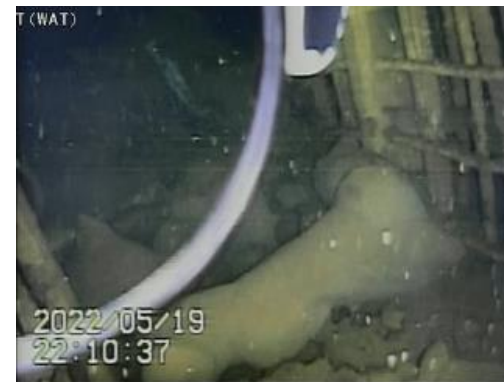
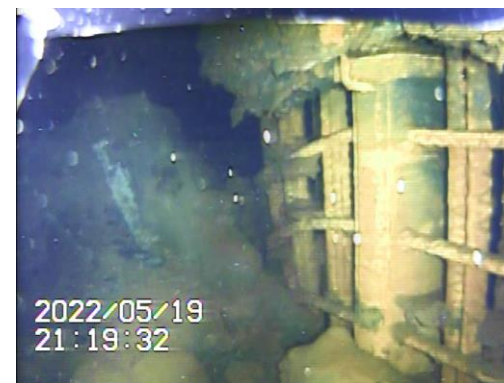
外見	表面は滑らか。多種多様。
大きさ	数十cm
確認場所	開口部周辺
起源/ 組成	燃料デブリの可能性？ 表面性状が類似の溶融鉛生成物？

- ペDESTAL開口部のところどころに塊状の堆積物として存在
- 遮へい用の鉛の存在が予想される位置とも重なる
- ペDESTAL内部から移行してきている可能性のある塊状の堆積物（画像が鮮明ではない）もあるものの、この堆積物がペDESTALの内部から出てきたものかどうかの区別は困難
- 外見（大きさ、表面の滑らかさ、等）はPLR配管の周辺で確認されたものと類似
- ペDESTAL内部調査により更なる情報が得られることが期待される

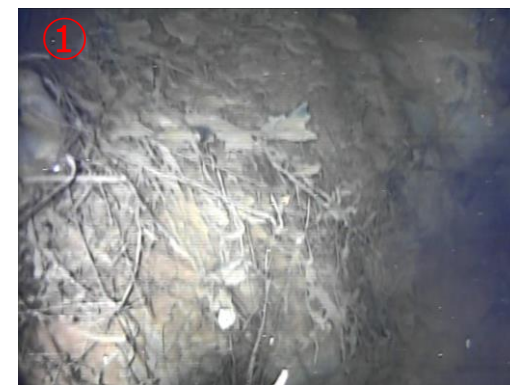
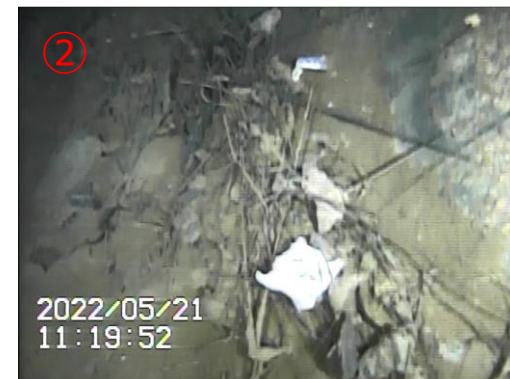
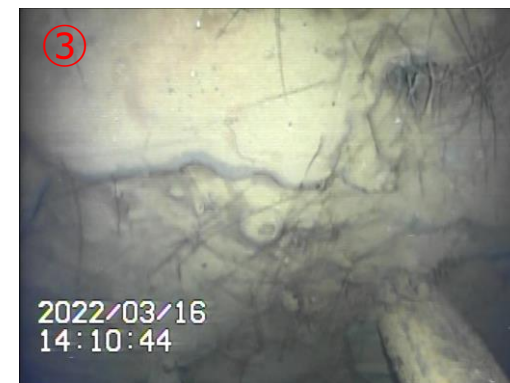
外見	細い糸状の堆積物。他の堆積物の上に、もしくは、混在して存在
大きさ	数cm ~ 数m の長さ
確認場所	ペDESTAL外壁からジェットデフレクターF・Eの間
起源/ 組成	鉛毛マット(鉛およびそのカバー)に由来する 可能性が高い

- 構造物への付着が見られた箇所下部に相当する場所で確認されることが多い
- 鉛毛マットのカバーに使用されているグラスファイバー等の糸状の素材の可能性
- 鉛等の溶融物が落下する際に途中で冷却されて糸状の物体に固化した可能性

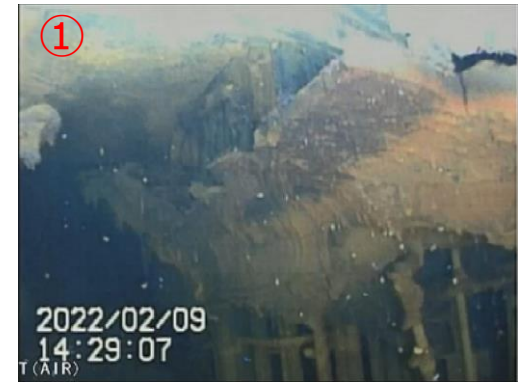
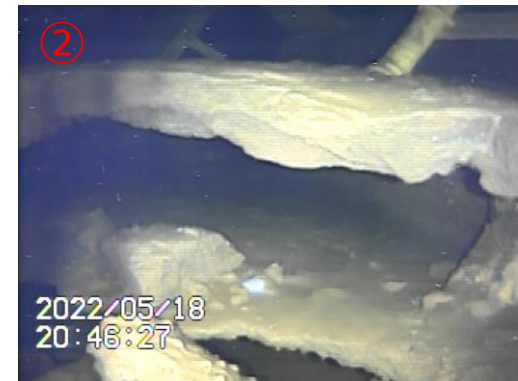
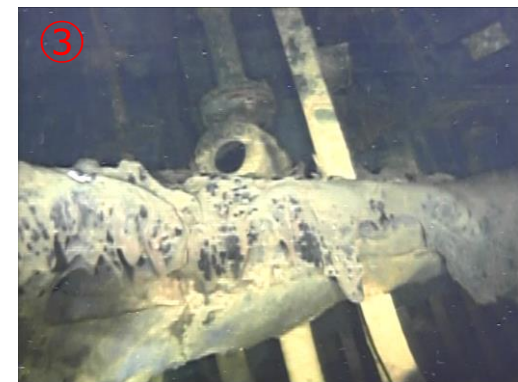
外見	既存の壁に固着した板状の物質
大きさ	厚さは数cmから数十cm。長さは数m。
確認場所	ペDESTAL開口部、ペDESTAL外壁、PCVシェル、高さ1m以上の構造物
起源/ 組成	不明。ペDESTAL内部から流出した物質により形成された可能性が高い

- ①: ペDESTAL開口部に端を発する棚状堆積物は開口部から離れるにつれて堆積高さが減少する
- 棚状堆積物は開口部から離れるにつれて厚みが増す
- ペDESTAL開口部周辺の①の棚状堆積物は1層のみ。(②の下部にはもう1層の棚状堆積物あり)
- PLR配管は上下で2色に分かれており、下部はペDESTAL開口部から続く棚状堆積物の色合いと同じであることから、①と②の棚状堆積物はもともと一体であったものが崩れて分かれたものと推定。

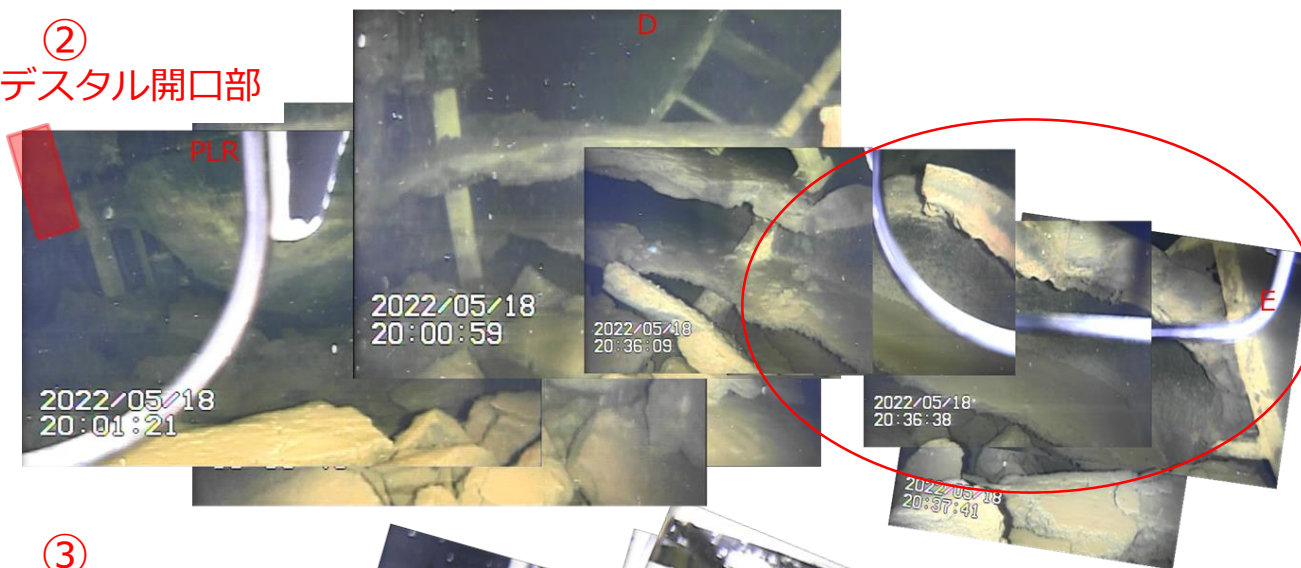
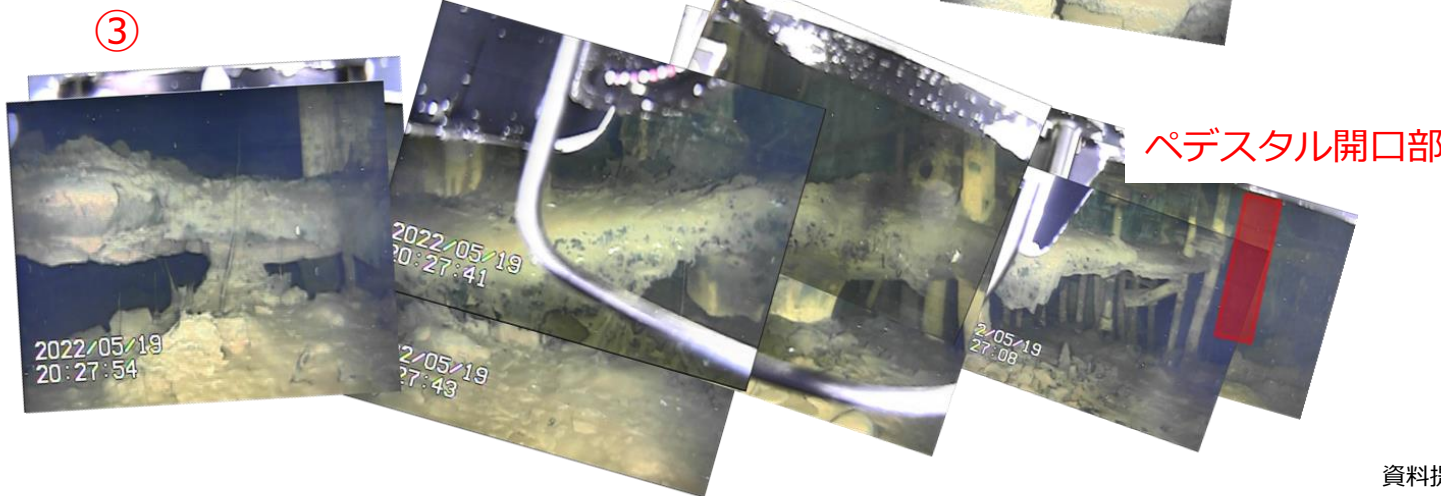
- ②: 2層の棚状堆積物はPCVシェル部では上下が連続的に結合している  
2層に挟まれた構造物には損傷は確認できない  
下層の棚状堆積物は平坦で、内面は滑らか
- ③: 棚状堆積物は上部からの落下物で覆われている。1層のみ確認できる
- 崩れた破片は②周辺でのみ確認できる

②③の外見の相違、および、崩れた破片の分布の偏りは棚状堆積物の生成、崩落のメカニズムの相違によるもの？ 棚状堆積物の組成の相違によるもの？

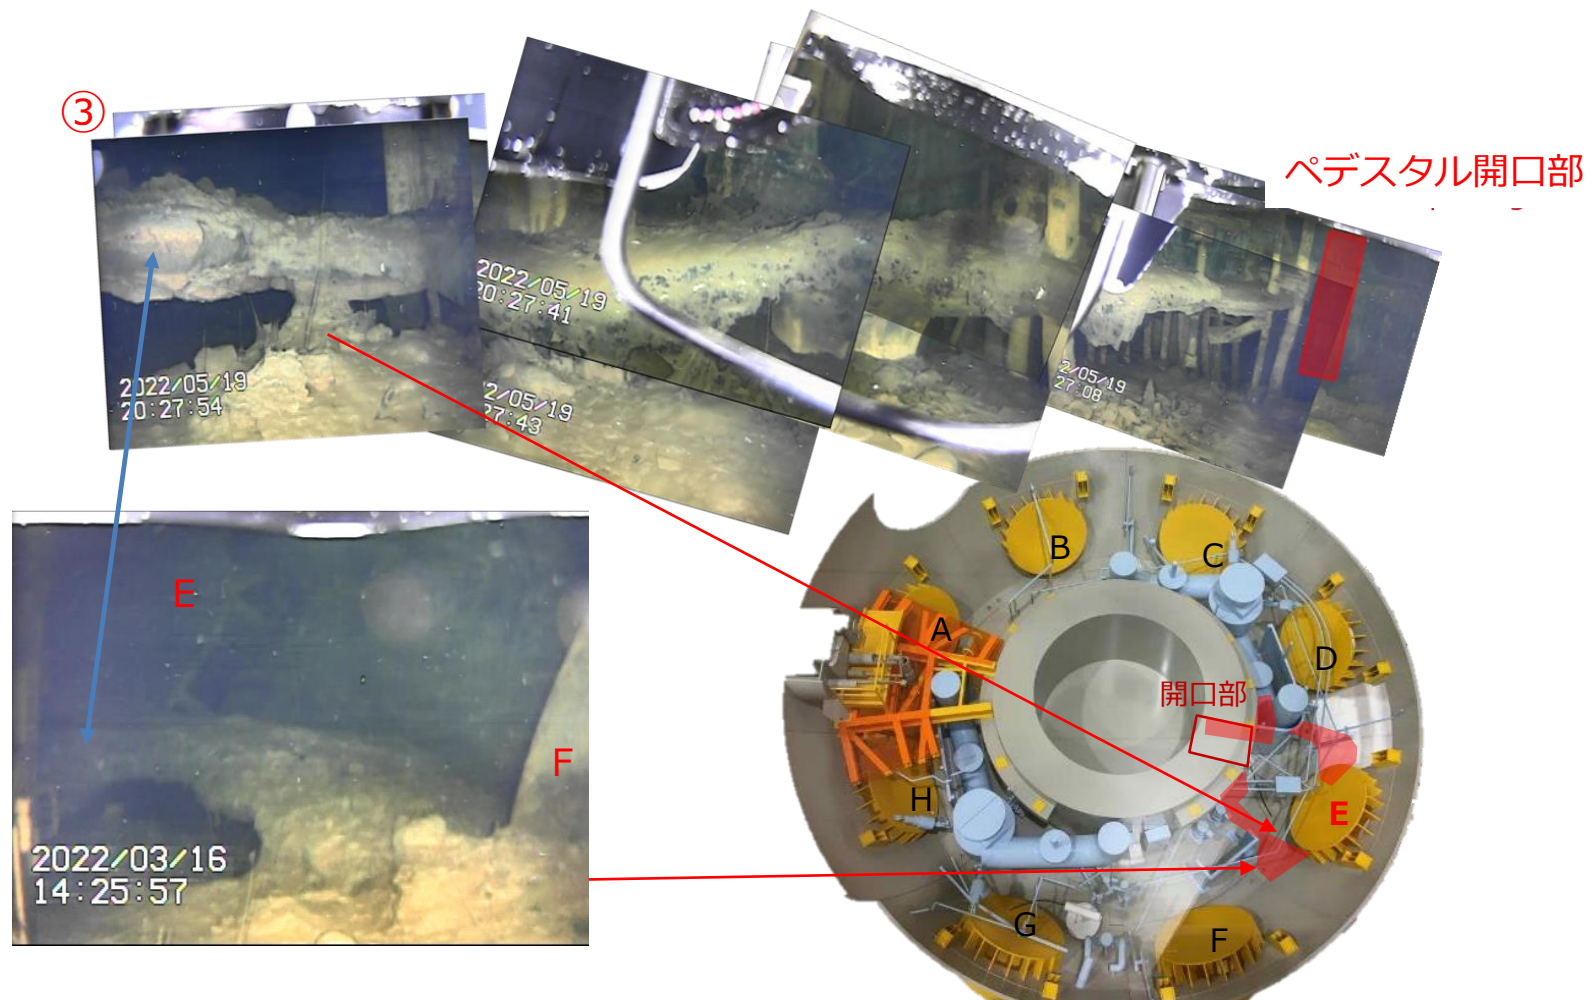
- ジェットデフEとFの間に見える棚状堆積物の下の空洞と、ペDESTAL壁からジェットデフEにつながる棚状堆積物の下の空洞は内部でつながっているように見える

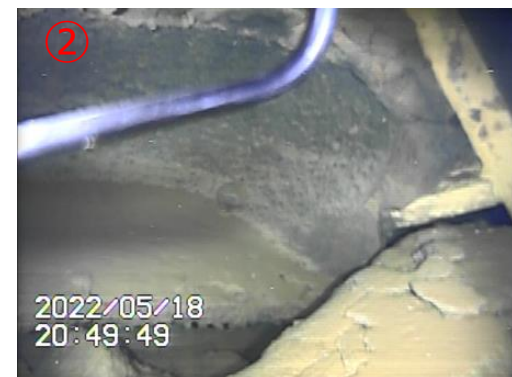
- ①と②の破断面は②の方が厚いものの気孔率はほぼ同等
- ③の破断面は上部からの落下物に覆われており明確には確認できない。
- ①の底面にはつらら/鍾乳石形状あり
- ②、③の底面は比較的滑らか

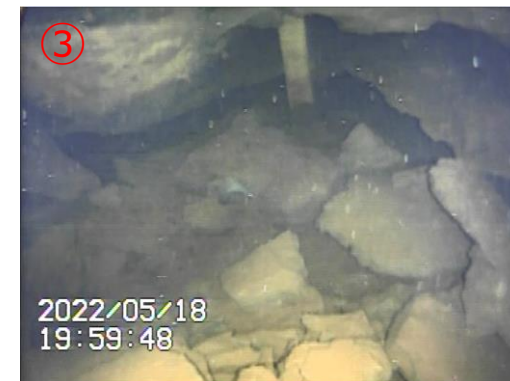
外見	多種多様。一部の破片では、破片同士の破断面形状が同一であり、元の形状を再現できる
大きさ	数十cm
確認場所	棚状堆積物の周辺(特に開口部の右側に多い)
起源/ 組成	棚状堆積物が崩れたものと推定 組成は不明

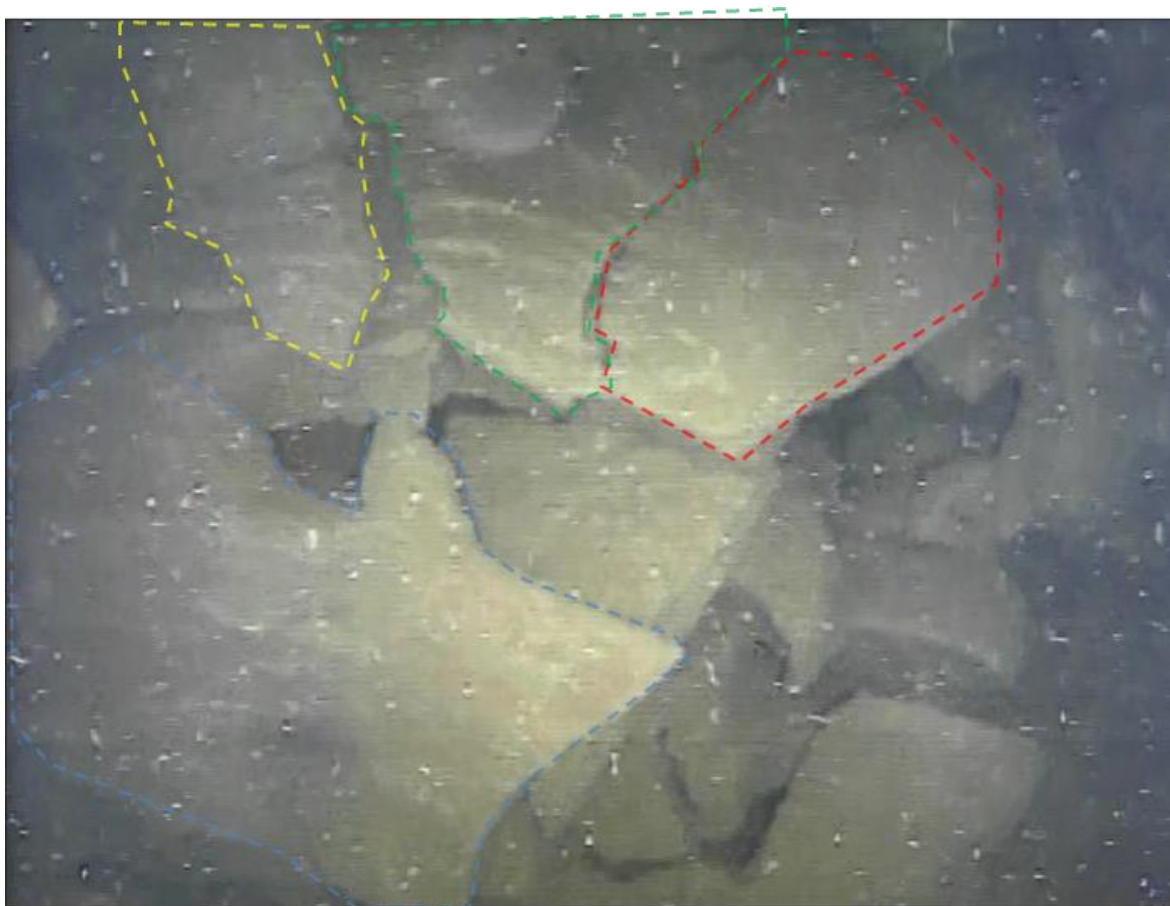
- 下図に見える複数の破片は、破断面形状が隣接する破片同士で同一であることから元は一体の棚状堆積物であった可能性が高い

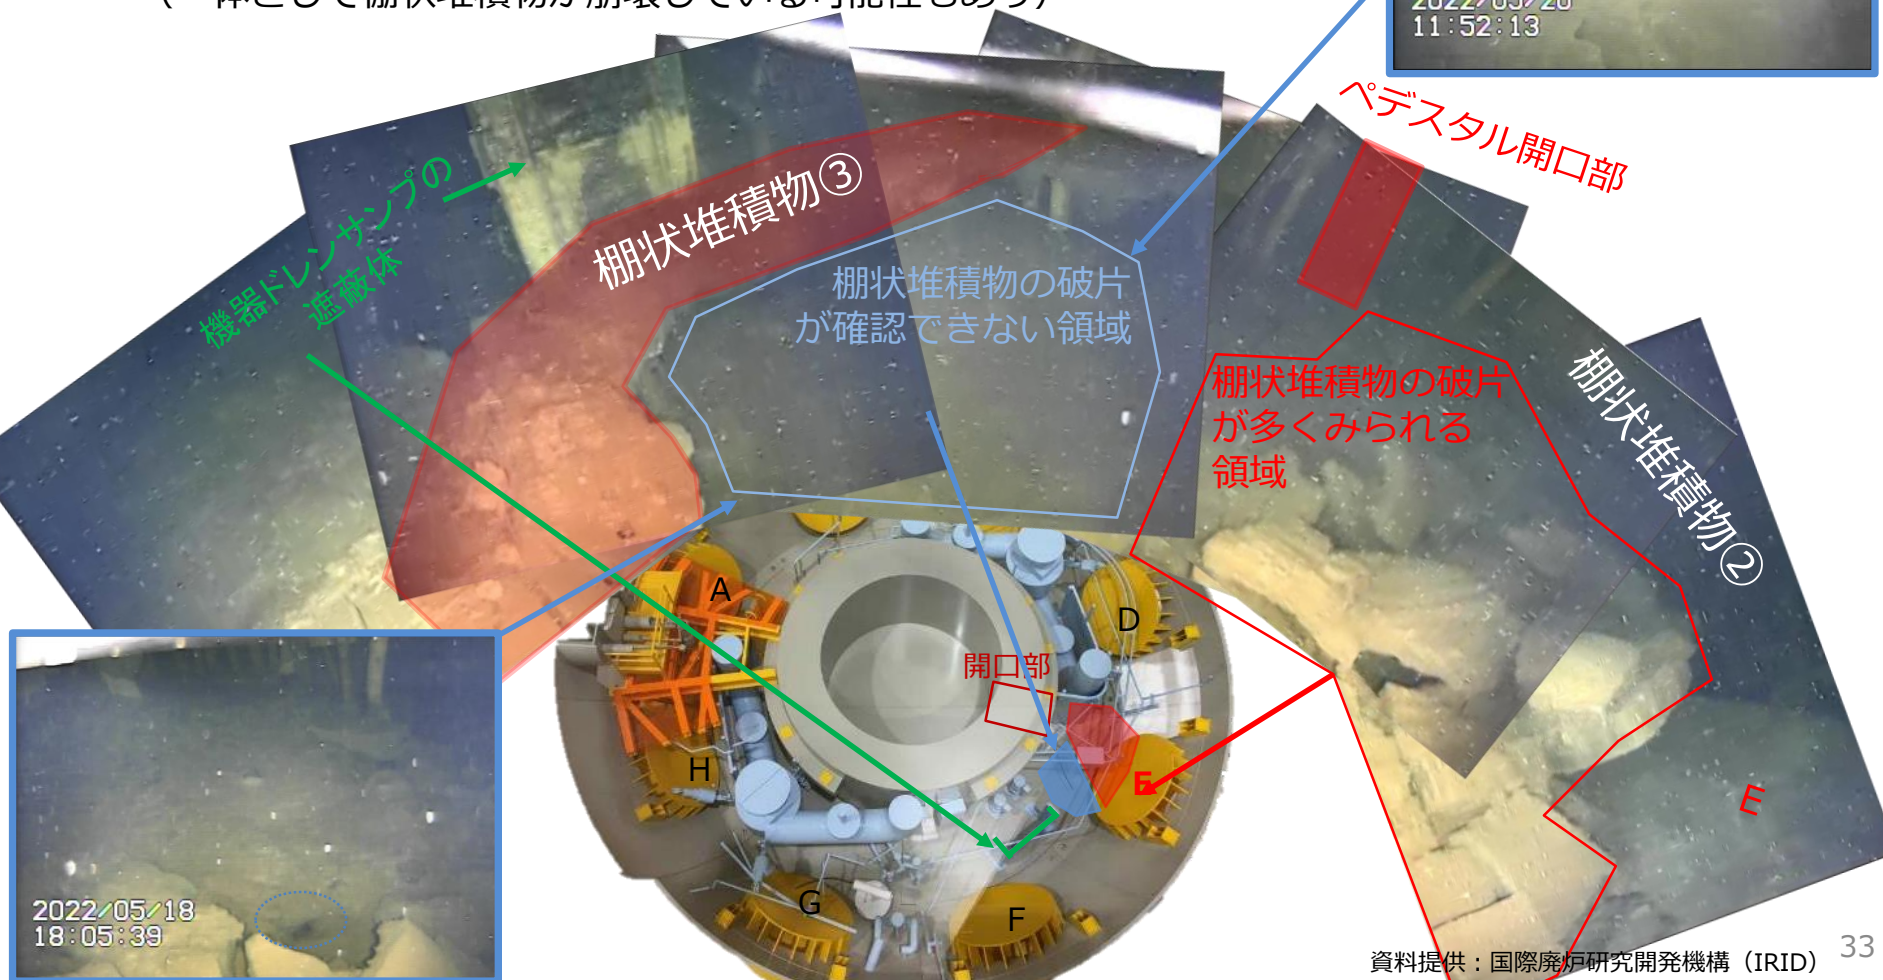
- 棚状堆積物の破片はペDESTAL開口部の右側領域（ジェットデフE～PLR配管～ペDESTAL開口部）に偏在
- ペDESTAL開口部の左側領域は多量の上部からの落下物に覆われており状態は不明。
- 崩壊した棚状堆積物は上部からの落下物の下にある可能性（一体として棚状堆積物が崩壊している可能性もあり）

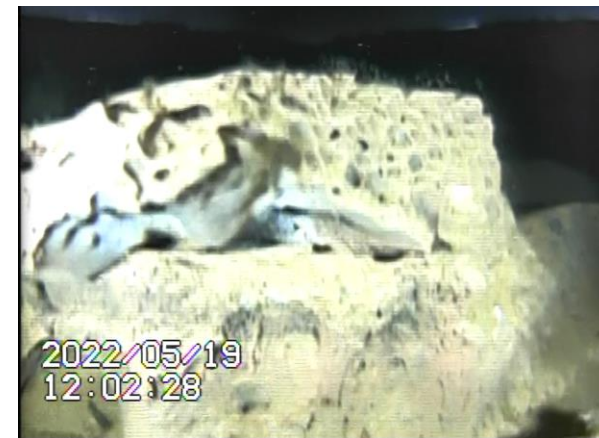
- 確認可能な棚状堆積物の破片の破断面における気孔の状況（大きさ、割合）は、場所によらずおおむね同等

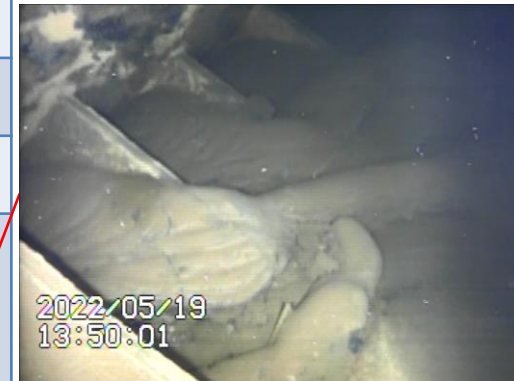
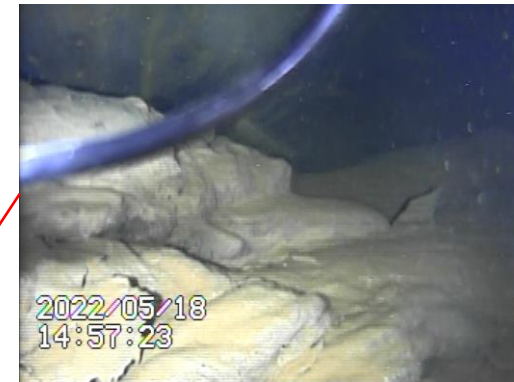
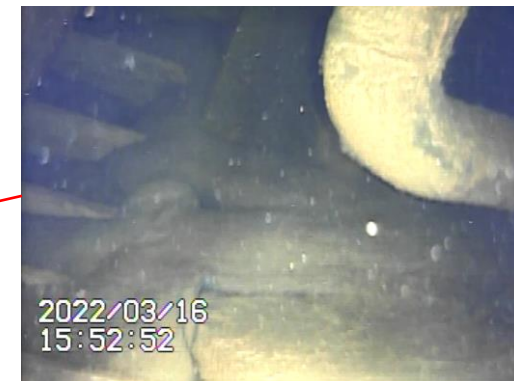
外見	平坦な堆積のもの、塊状の堆積物もあるもの。
大きさ	数十cm
確認場所	ジェットデフD, E, FにはROVが侵入して確認
起源/ 組成	棚状堆積物と同様、ペDESTAL内から流出した物質により生成された可能性、および、上部からの落下物が生成に寄与した可能性

- 塊状の堆積物はジェットデフの開口部からベント管（その先はS/C）に向けて流れ込むような形でジェットデフ背面に堆積

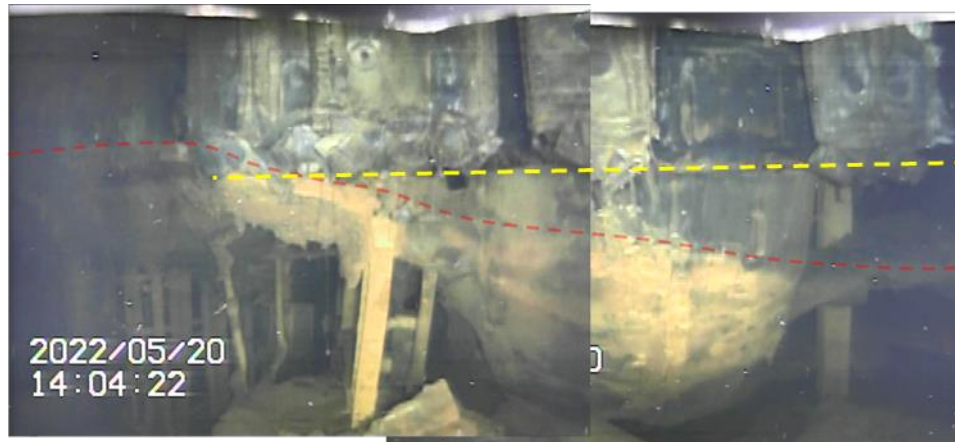
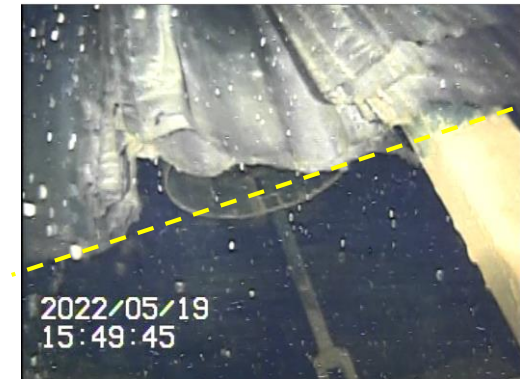
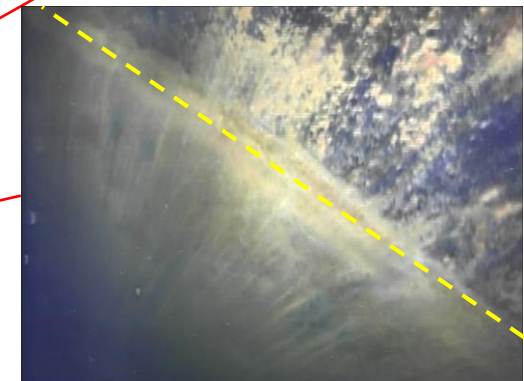
- 堆積物の高さにかかわらず、鉛毛マットは同じ高さで破断している
- 破断の高さ（約1.2m）はD/Wの全領域で見られるPCVシェル、ジェットデフレクタ、構造物の変色の高さとほぼ同一。
- 変色は水位や水質と関係がある可能性  
（2011年当時は格納容器圧力が現在よりも高かったため、水位は現在よりも低かったと推定）

ジェットデフHで  
確認された変色

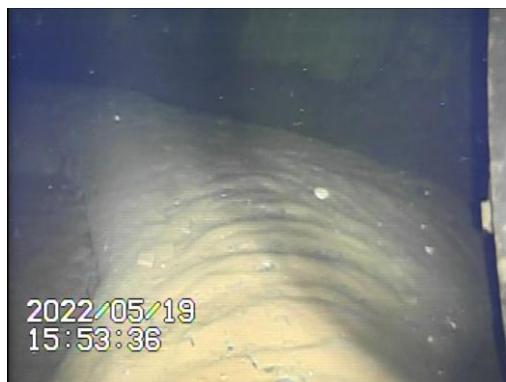
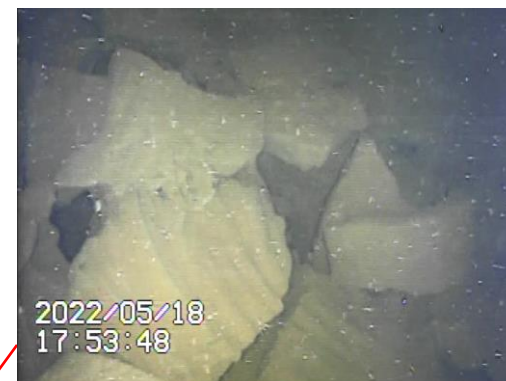
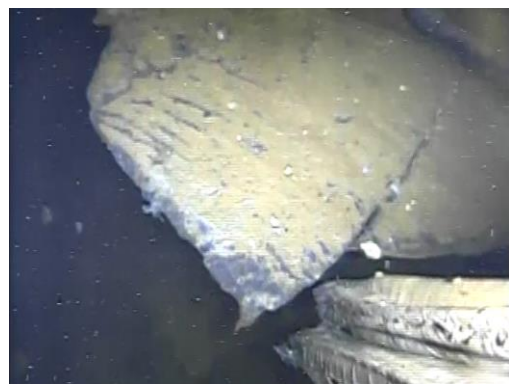
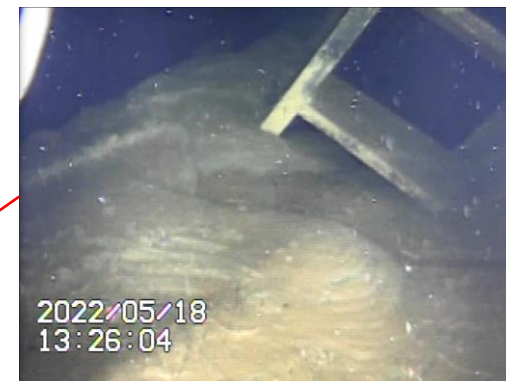
- 堆積物の表面で確認された凹凸のある縞模様が形成される条件の存在から、流動、粘性、その他の情報が得られる可能性？
- 形状が維持されていることから固化速度が比較的速かった可能性？
