## 現地調査の実施状況

2022年12月5日

東京電力福島第一原子力発電所事故対策室

( 1 ) 1号機タービン建屋地下1階  
(2022年11月11日)

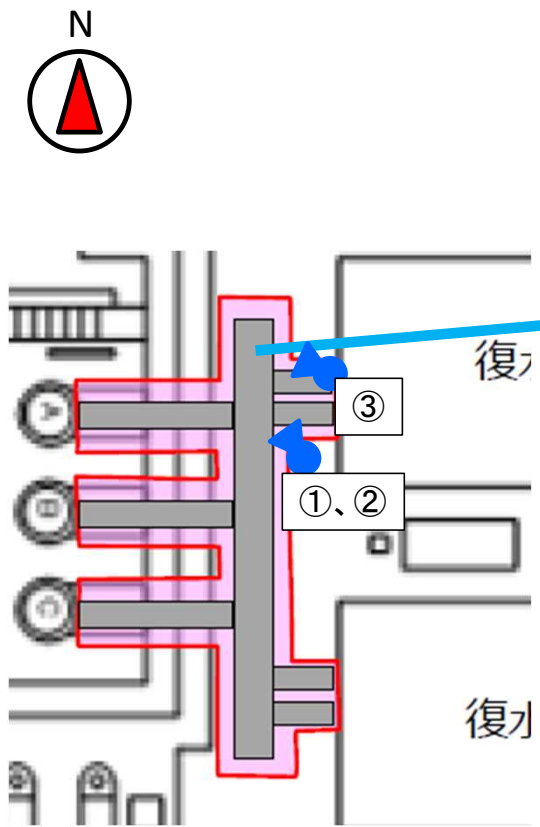
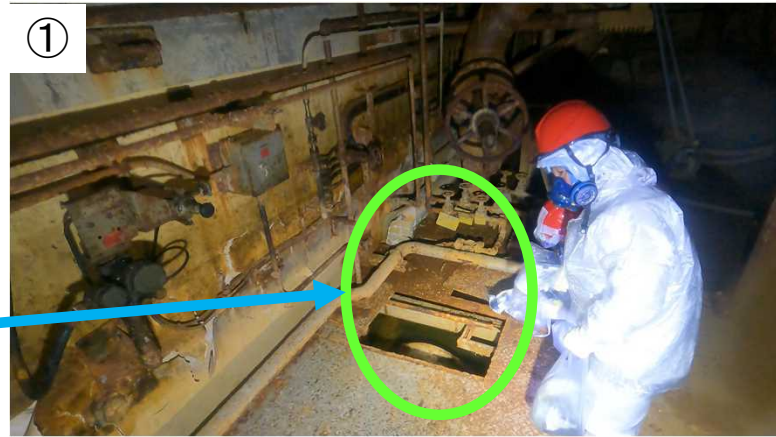
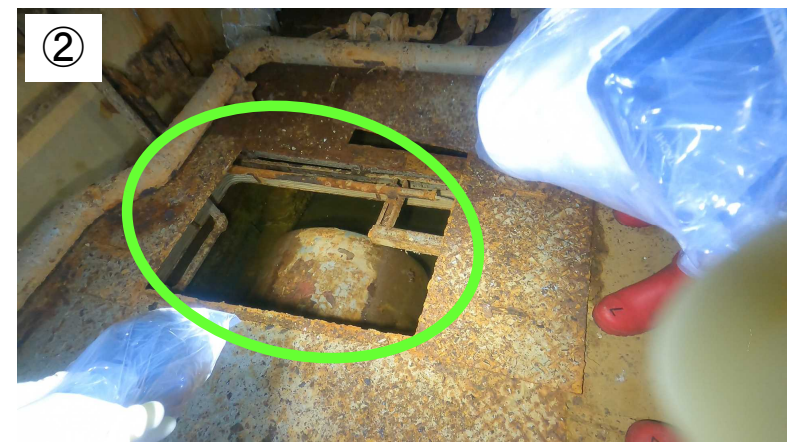
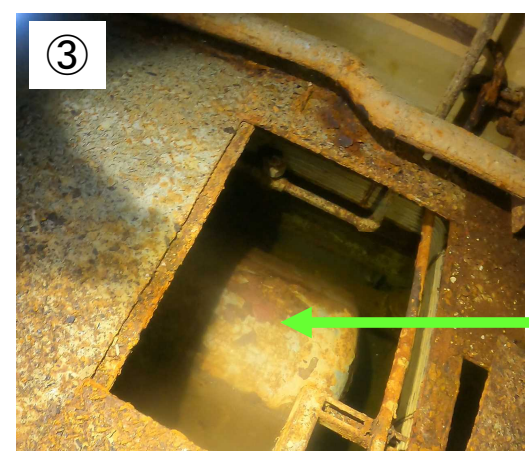
スミア採取箇所①(配管上部)

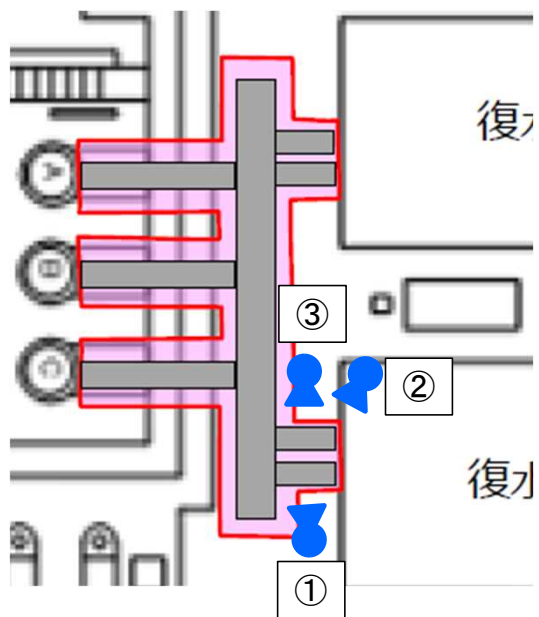
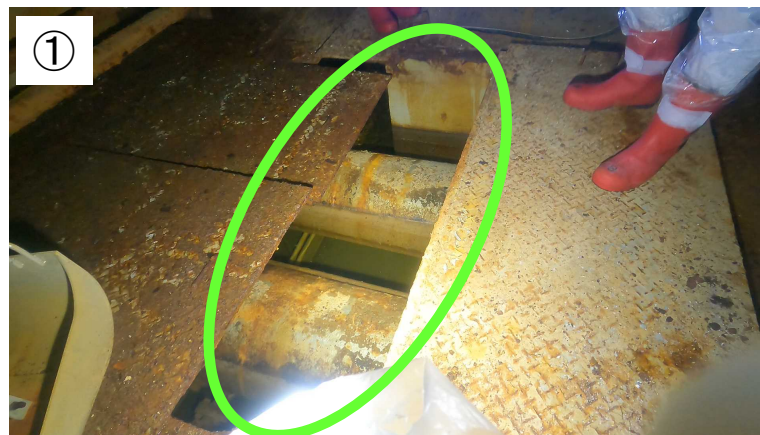
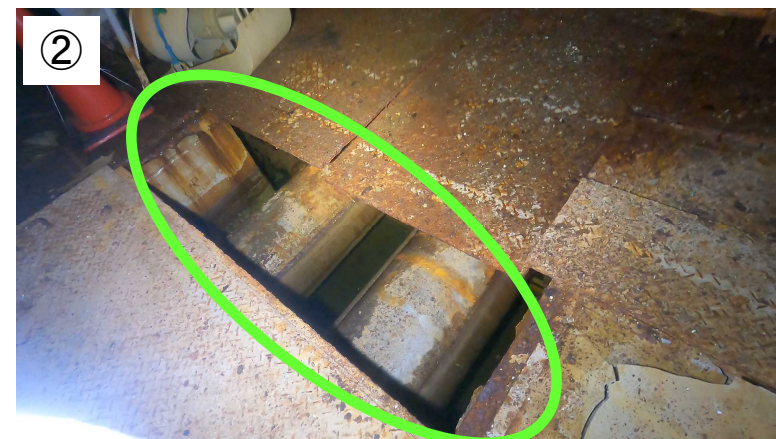
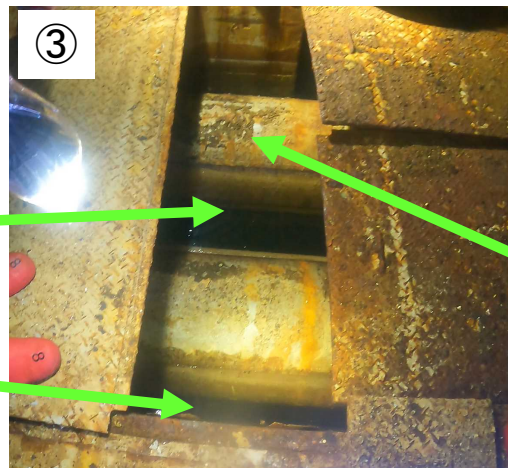
試料採取箇所①  
(底部の汚泥)

試料採取箇所②  
(底部の汚泥)

スミア採取箇所②(配管上部)

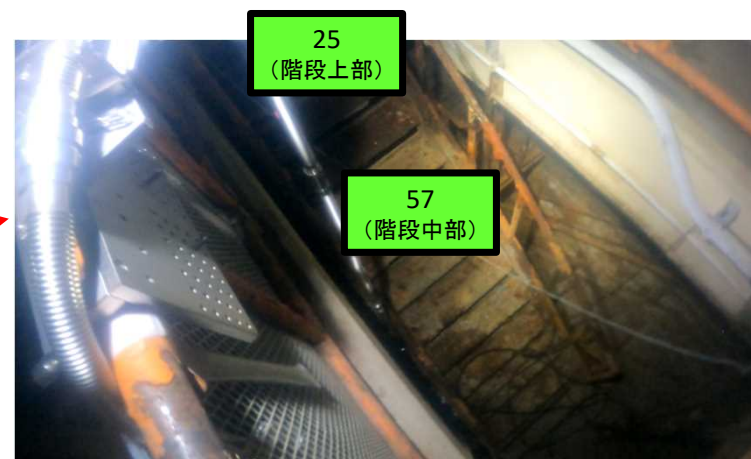
中地下階から地下階への階段  
(階段入口付近にロープがあり、入域不可能)

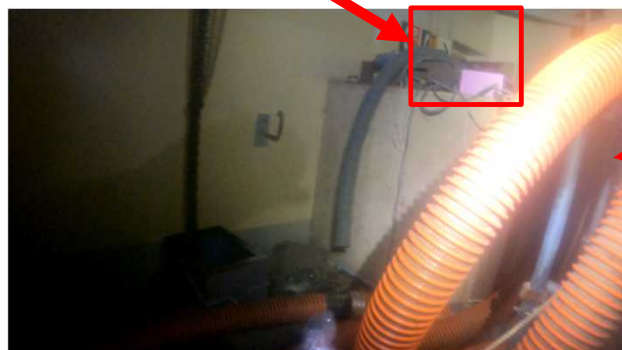
トーラス室入口近傍  
(障害物があるため、トーラス室へのアクセス不可能)

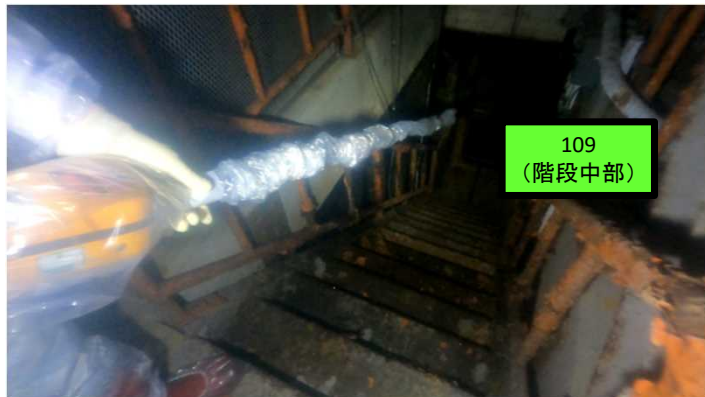
中地下階から地下階に向かう階段  
(1階～中地下階の階段の下部)
