東京電力福島第一原子力発電所における
事故の分析に係る検討会
第33回会合

福島第一原子力発電所1号機の 格納容器内部調査から得られた情報 （前半調査とりまとめ）

東京電力ホールディングス株式会社

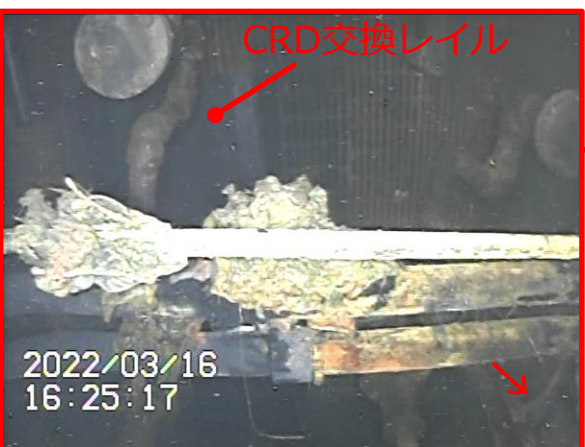
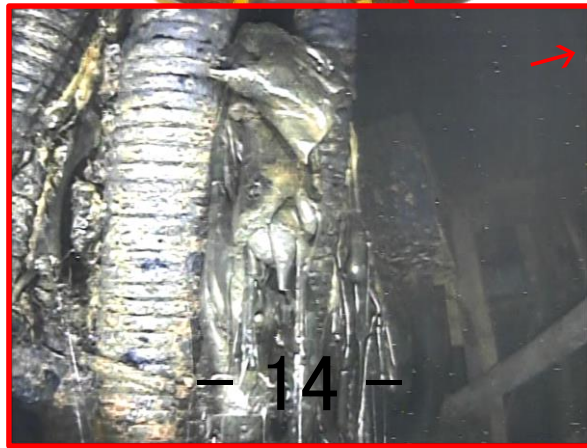
水面より上の構造物への付着物

- 配管や構造物への付着物を確認
- RCWヘッダ配管等に金属光沢のある付着物を確認

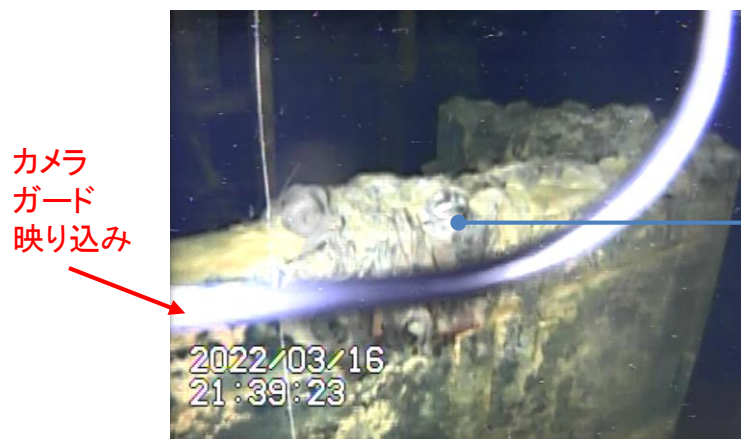
- D/W床面より高い位置（水中及び気中）に構造物に付着する形で堆積物が存在
→ペDESTAL内から開口部を通じてペDESTAL外へ流出したのではなく、
上部から落下したものと推定
- CRD交換レイル及びその開口部、ペDESTAL開口部（D/W床面）の周辺は比較的堆積物の量が多い
- D/W床面レベルの堆積物の上に上部から落下してできた堆積物もあると推定 (P25 図③参照)

気中の配管に付着した堆積物

水中の構造物に付着した堆積物
(機器ドレンサンプの遮蔽体)

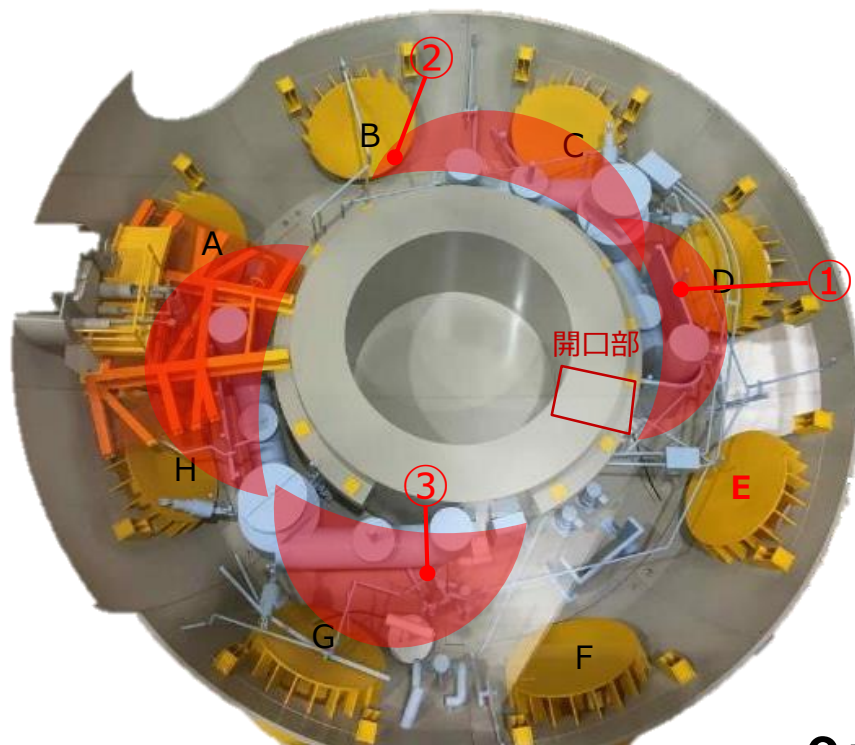
局所的な堆積物の盛り上がり

外見	表面が滑らかな塊。
大きさ	大きいものは厚さ数十cm、幅数mに達する
確認場所	PLR配管周辺に存在
起源/ 組成	遮蔽用鉛毛マットの溶融落下の可能性

- 多くはPLR配管の周辺に存在（鉛遮蔽体との関係性？）
- ペDESTAL開口部から離れるにつれて堆積高さが下がる
全体的な傾向とは異なり、局所的な盛り上がりとして存在
- 鉛毛マットの接続部の部品が周辺に確認されることもある
- 2011/3/20の格納容器内の測定温度は~400℃*であり、
鉛の融点以上の温度となっていた可能性が高い
*温度計測用の熱電対の温度計測の上限値相当
- 鉛の融点: 327.5℃
- 堆積物の最高点は鉛遮へいの支持構造物近傍

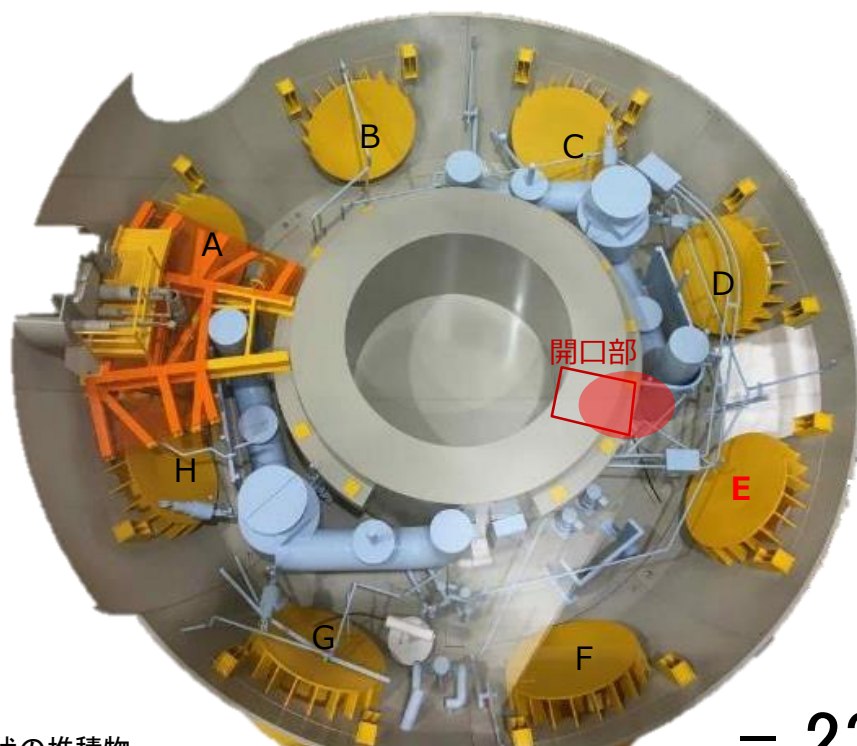
塊状の堆積物

外見	表面は滑らか。多種多様。
大きさ	数十cm
確認場所	開口部周辺
起源/ 組成	燃料デブリの可能性？ 表面性状が類似の熔融鉛生成物？

- ペDESTAL開口部のところどころに塊状の堆積物として存在
- 遮へい用の鉛の存在が予想される位置とも重なる
- ペDESTAL内部から移行してきている可能性のある塊状の堆積物（画像が鮮明ではない）もあるものの、この堆積物がペDESTALの内部から出てきたものかどうかの区別は困難
- 外見（大きさ、表面の滑らかさ、等）はPLR配管の周辺で確認されたものと類似
- ペDESTAL内部調査により更なる情報が得られることが期待される

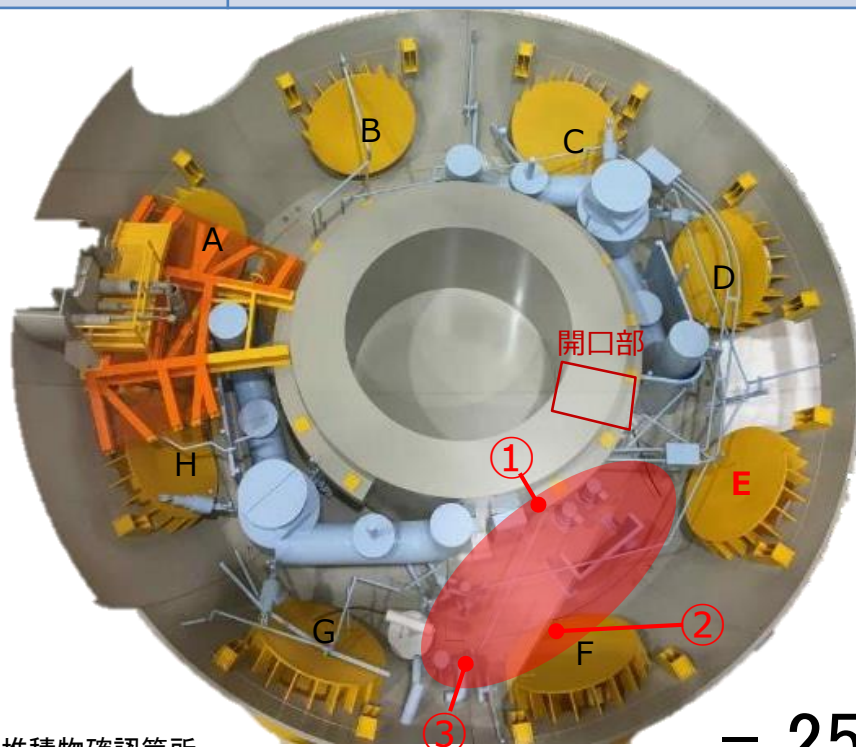
糸状堆積物

外見	細い糸状の堆積物。他の堆積物の上に、もしくは、混在して存在
大きさ	数cm ~ 数m の長さ
確認場所	ペDESTAL外壁からジェットデフレクターF・Eの間
起源/ 組成	鉛毛マット(鉛およびそのカバー)に由来する 可能性が高い

- 構造物への付着が見られた箇所下部に相当する場所で確認されることが多い
- 鉛毛マットのカバーに使用されているグラスファイバー等の糸状の素材の可能性
- 鉛等の溶融物が落下する際に途中で冷却されて糸状の物体に固化した可能性

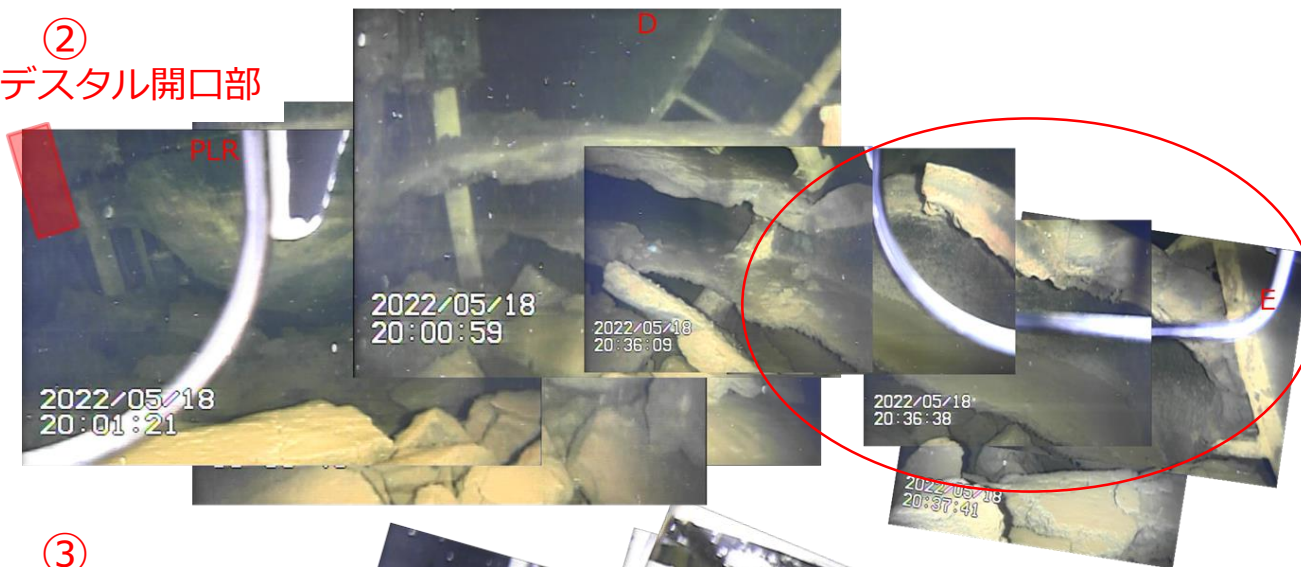
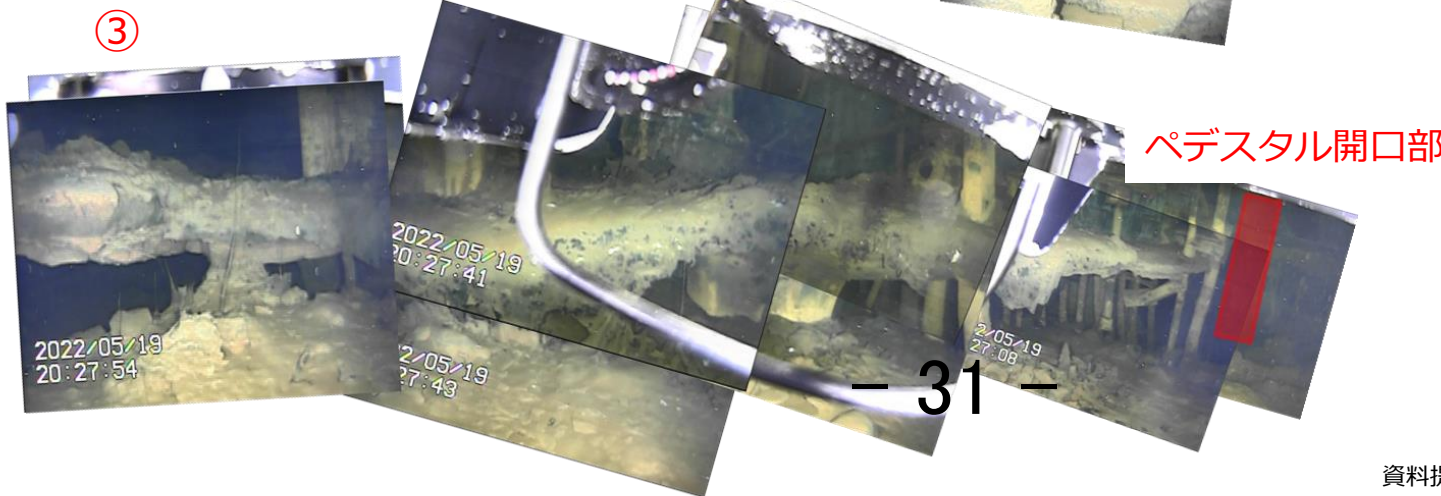
棚状堆積物

- ②: 2層の棚状堆積物はPCVシェル部では上下が連続的に結合している
2層に挟まれた構造物には損傷は確認できない
下層の棚状堆積物は平坦で、内面は滑らか
- ③: 棚状堆積物は上部からの落下物で覆われている。1層のみ確認できる
- 崩れた破片は②周辺でのみ確認できる

②③の外見の相違、および、崩れた破片の分布の偏りは棚状堆積物の生成、崩落のメカニズムの相違によるもの？ 棚状堆積物の組成の相違によるもの？

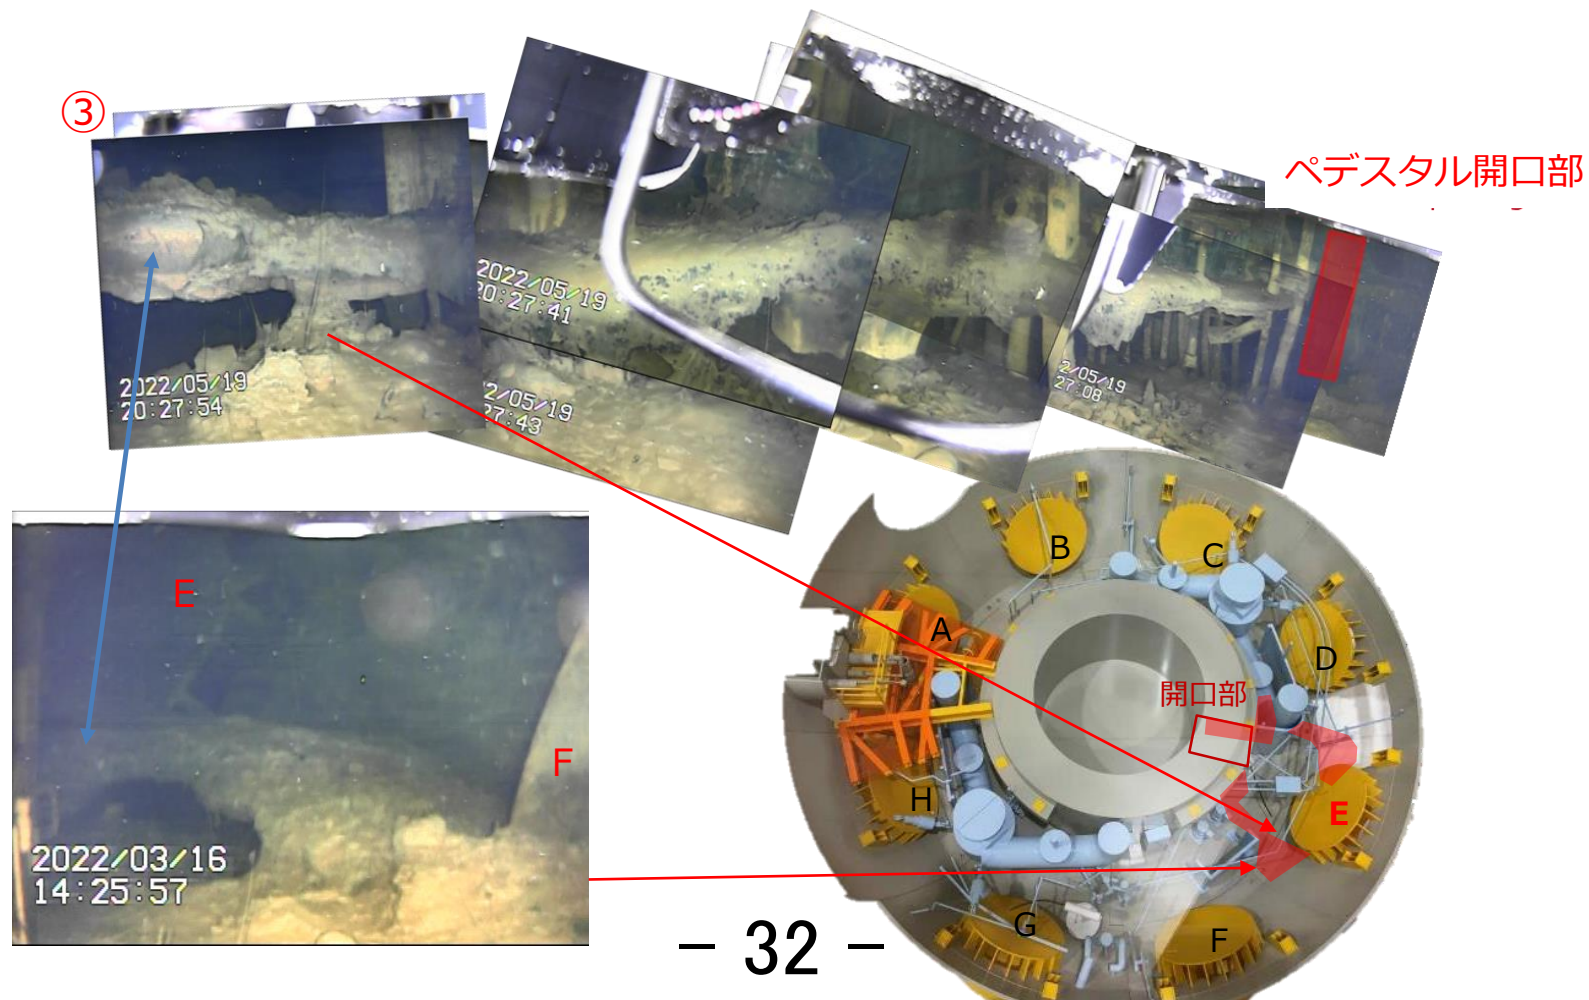
棚状堆積物

- ジェットデフEとFの間に見える棚状堆積物の下の空洞と、ペDESTAL壁からジェットデフEにつながる棚状堆積物の下の空洞は内部でつながっているように見える

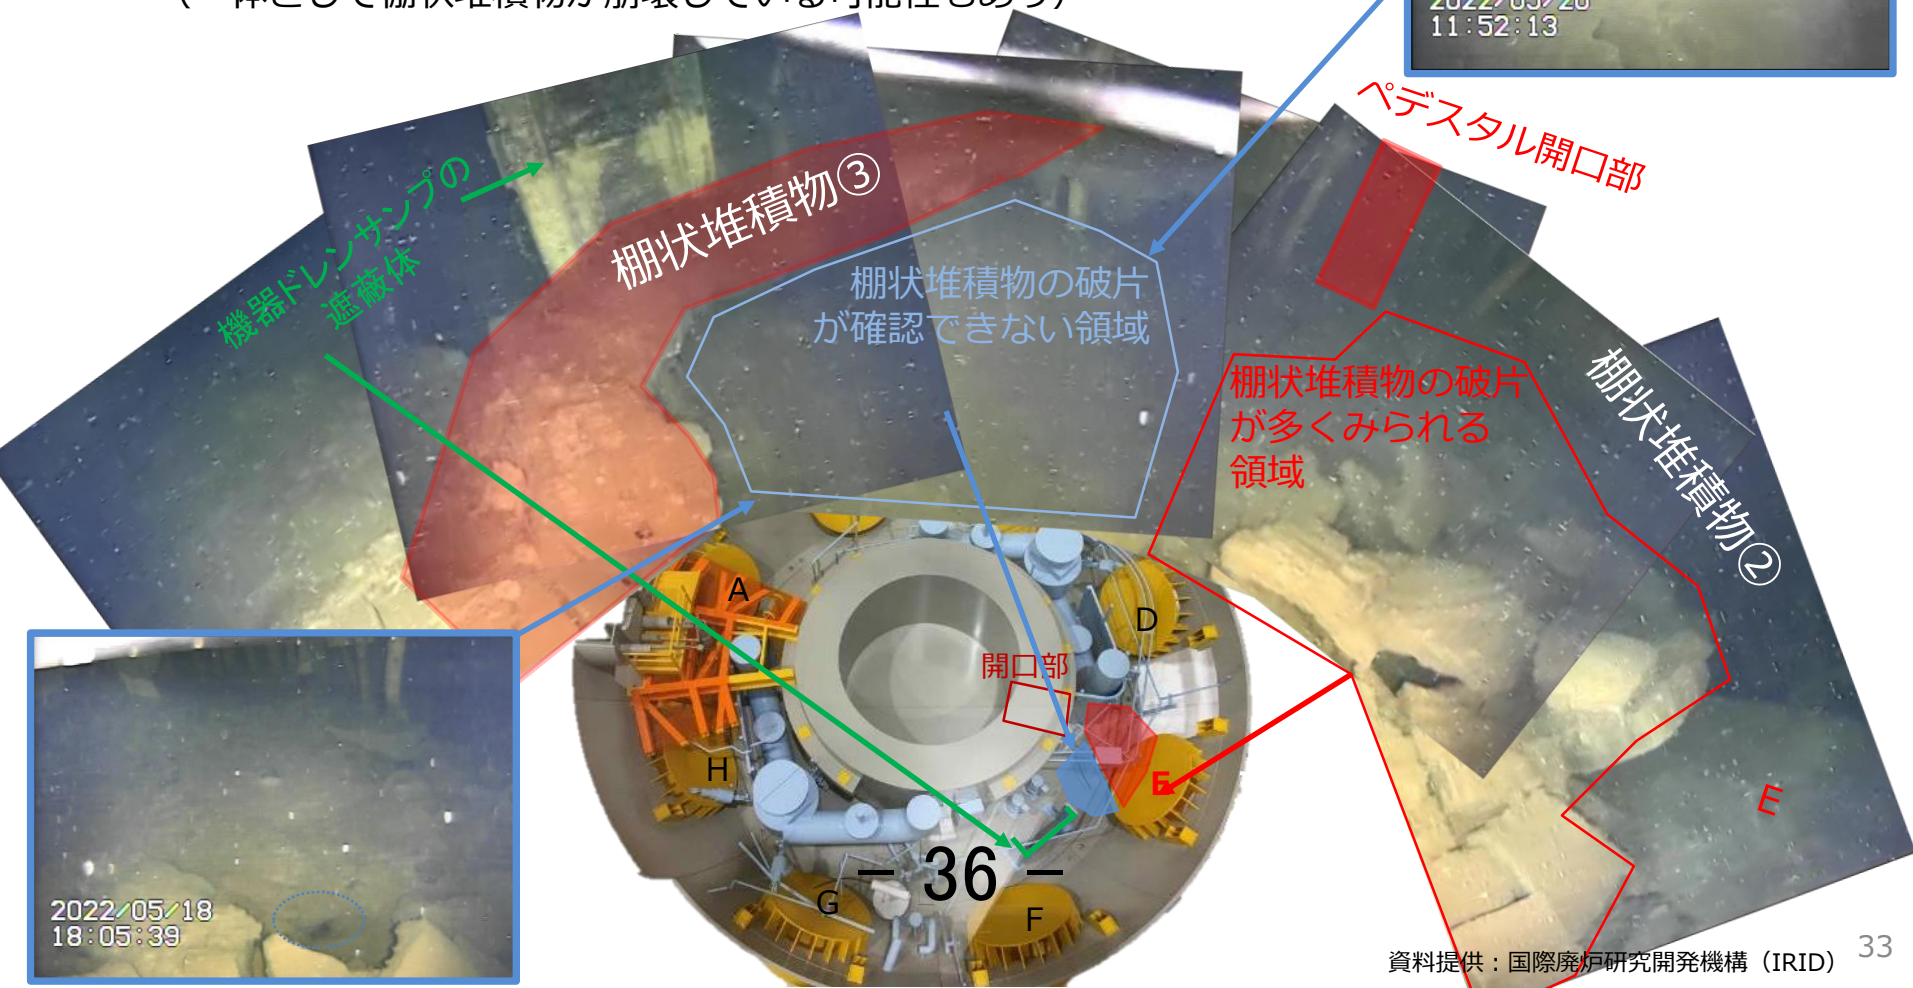
棚状堆積物の破片

- 棚状堆積物の破片はペDESTAL開口部の右側領域（ジェットデフE～PLR配管～ペDESTAL開口部）に偏在
- ペDESTAL開口部の左側領域は多量の上部からの落下物に覆われており状態は不明。
- 崩壊した棚状堆積物は上部からの落下物の下にある可能性（一体として棚状堆積物が崩壊している可能性もあり）

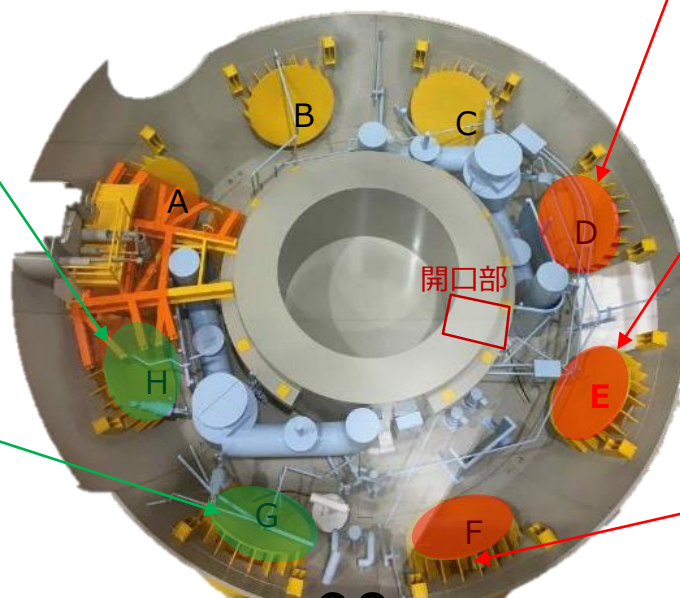
ジェットデフ背面の堆積物

外見	平坦な堆積のもの、塊状の堆積物もあるもの。
大きさ	数十cm
確認場所	ジェットデフD, E, FにはROVが侵入して確認
起源/ 組成	棚状堆積物と同様、ペDESTAL内から流出した物質により生成された可能性、および、上部からの落下物が生成に寄与した可能性

- 塊状の堆積物はジェットデフの開口部からベント管（その先はS/C）に向けて流れ込むような形でジェットデフ背面に堆積

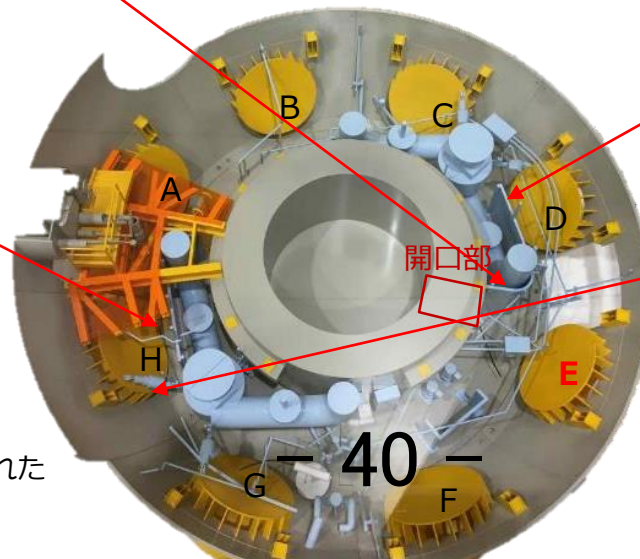
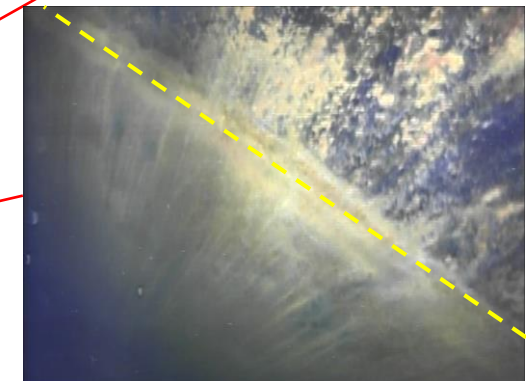
鉛毛マットの破損高さについて

- 堆積物の高さにかかわらず、鉛毛マットは同じ高さで破断している
- 破断の高さ（約1.2m）はD/Wの全領域で見られるPCVシェル、ジェットデフレクタ、構造物の変色の高さとほぼ同一。
- 変色は水位や水質と関係がある可能性
（2011年当時は格納容器圧力が現在よりも高かったため、水位は現在よりも低かったと推定）

ジェットデフHで
確認された変色

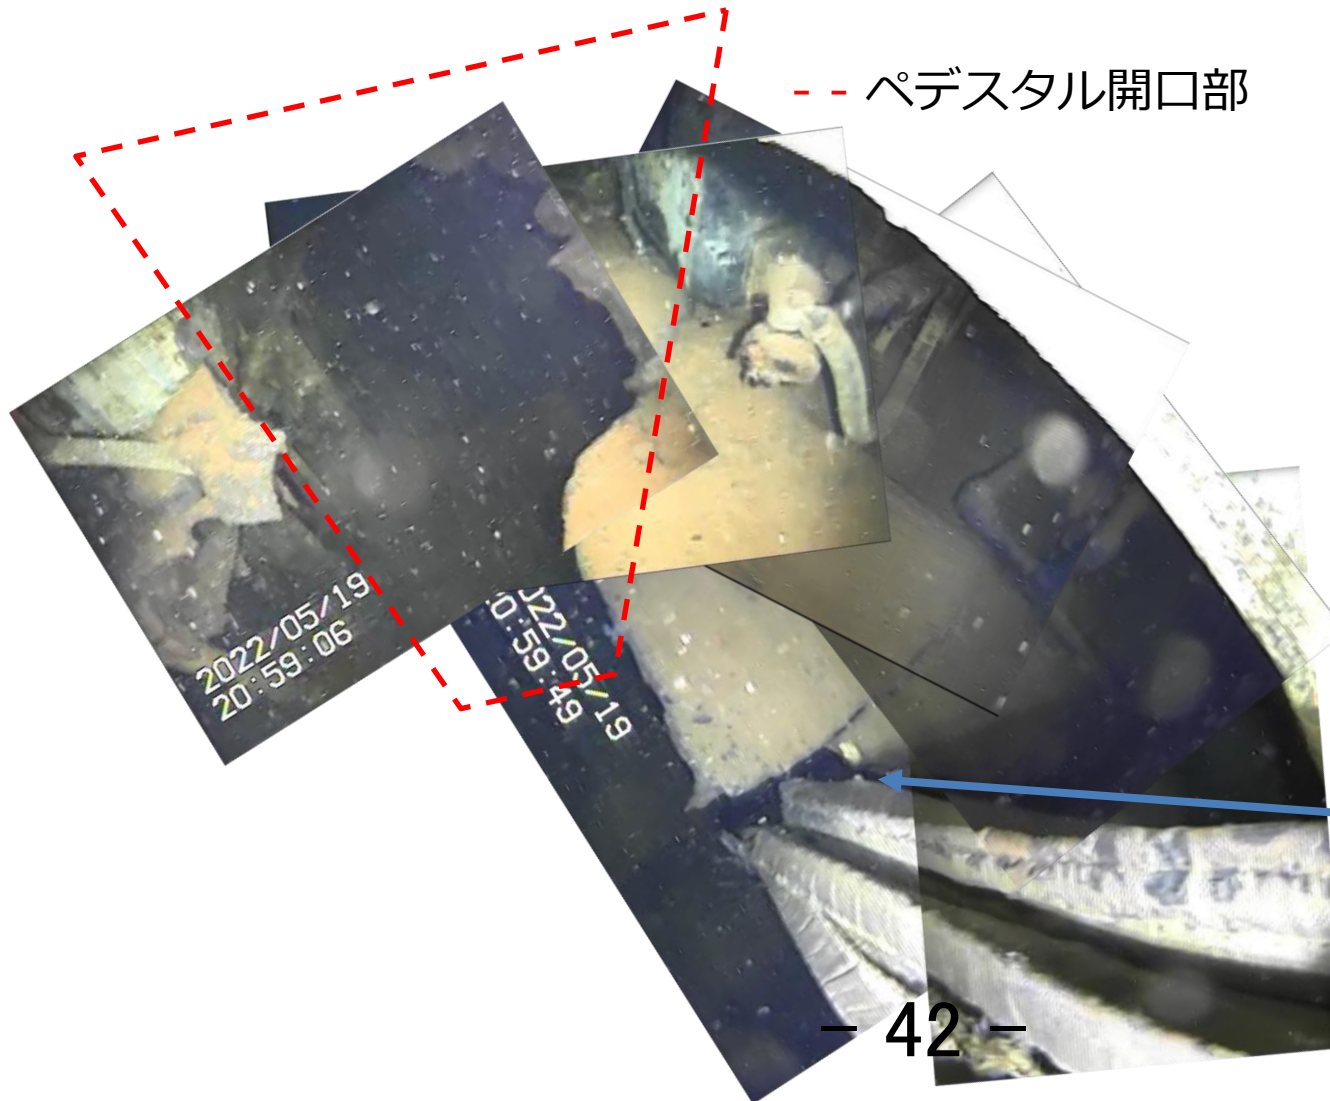
ペDESTアル開口部からの流出の可能性

- ペDESTアル開口部前の堆積物の形状・勾配から、ペDESTアル開口部から大量の物質が流出（押し出される）した可能性が示唆される

鉛毛マットが棚状堆積物を破損させることはないと考えられるため、鉛毛マットと棚状堆積物の隙間は、流出物に押し込まれてきた可能性があり、流出の方向はペDESTアル内から開口部を通じてペDESTアル外へという方向に相当する

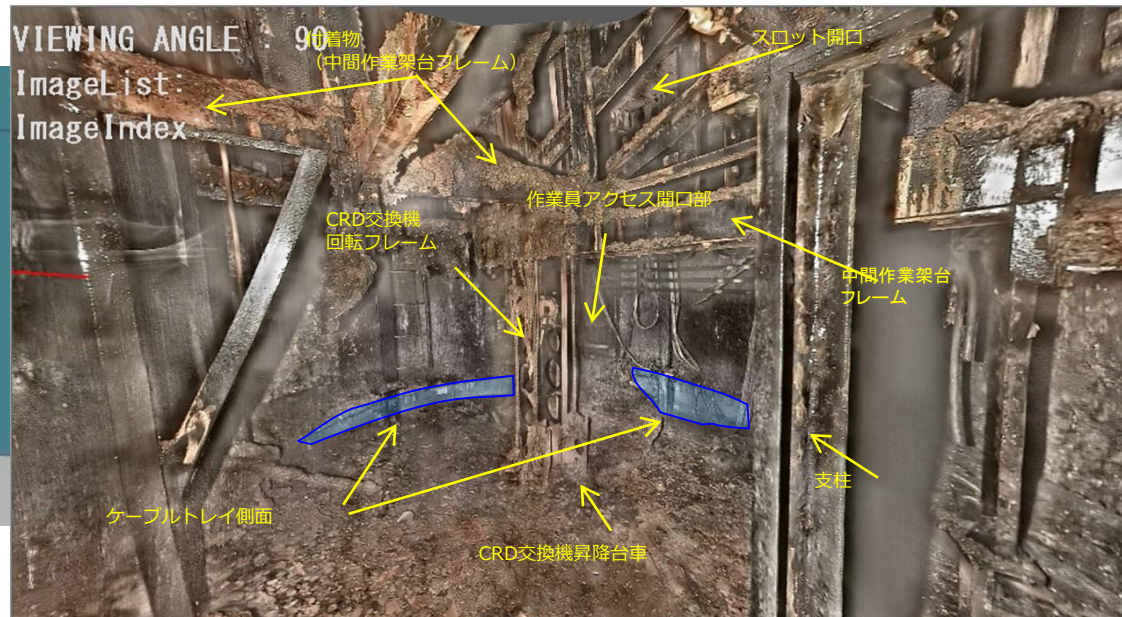
- 小石状・粘土状に見える堆積物がペDESTAL底部全体に堆積。
 - CRD交換機回転フレーム、中間作業架台フレーム、支柱、ケーブルトレイ等の構造物について、大きな変形や損傷が無いことを確認。
 - 堆積物は溶融物が固化したもののように見える一方で、ケーブルトレイ（ステンレス鋼、厚さ4mm）の変形が確認されない。
- ⇒ケーブルトレイの上に堆積し始めた際の堆積物温度が、ケーブルトレイに熱変形を生じさせる温度ではなかった可能性

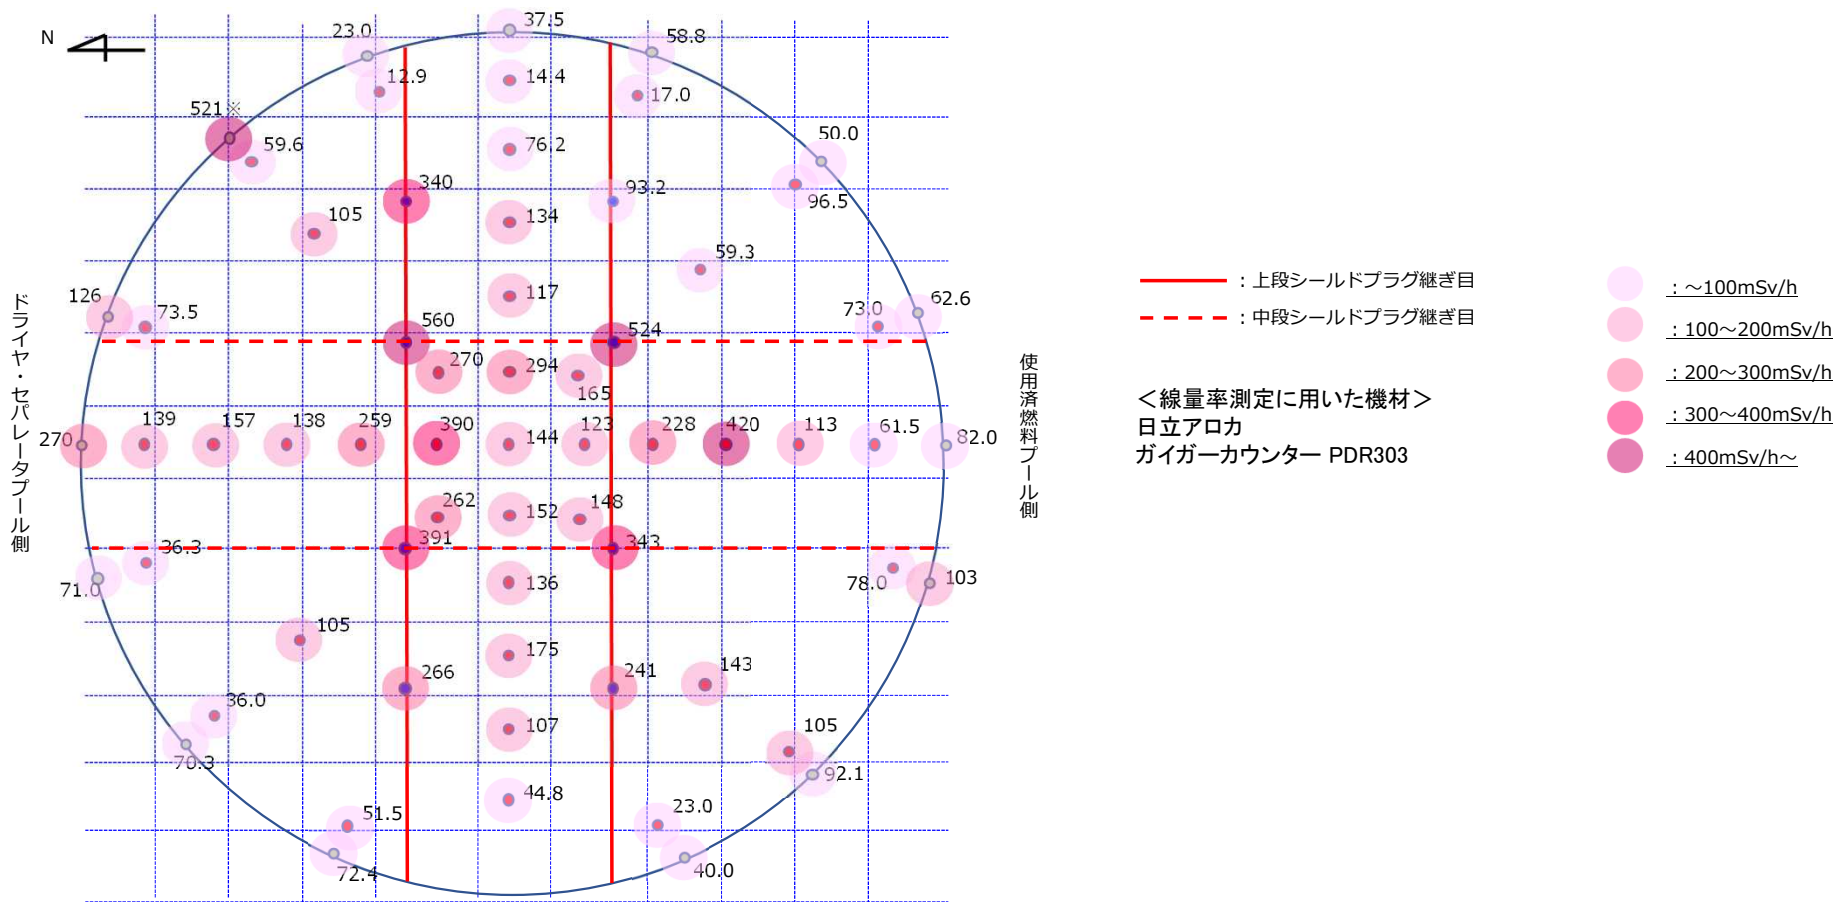
(参考) 1F2号機のシールドプラグ表面の線量率測定結果 (2021年10月7日、東京電力HDによる測定)

- 本検討は、1F2号機のシールドプラグの表面形状を測定したところ、中心付近に落ち込みが確認されたことから、他プラントのシールドプラグの表面形状の測定を実施したものである。その結果、測定対象とした他の発電所(島根1号機、敦賀1号機)のシールドプラグには中心付近の落ち込みはほとんど見られなかったが、1F5号機及び1F6号機では1F2号機よりも程度が小さいものの中心付近に落ち込みが確認された。
- JAEAによるシールドプラグの変形解析では、シールドプラグの自重により数mmの変形(落ち込み)が生じること、及び中心パーツと側部パーツの変形量の違いにより、中心パーツと側部パーツの間に放射性物質の放出経路(流路)が形成されることが示された。そのため、シールドプラグに数mm程度の変形があれば、流路が生じる可能性があると考えられる。さらに、今回の測定で確認された頂部カバーの表面形状(中心付近の落ち込み)がCsを含むPCV内の気体放出時までには生じていた場合には、流路はより拡大するものと考えられる。
- 上記の表面形状(中心付近の落ち込み)により中心パーツと側部パーツの間に流路が生じるとの分析は、1F2号機のシールドプラグ表面の線量率分布(次ページ参照)と整合する。
- 1F2号機、1F5号機及び1F6号機のシールドプラグでは、それぞれ数十mm程度の落ち込みが確認され、自重による変形(数mmの変形)よりも大きな落ち込みとなっている。これは、3Dレーザースキャナによる計測等の精度(cmオーダーの変化があれば形状変化を把握可能)以上のものである。このため、これらのプラントのシールドプラグでは、自重に加えてそれ以外の何らかの要因による変形が生じていると考えられる。

- シールドプラグ表面には目立ったひび割れは確認されなかったこと、1F2号機、1F5号機及び1F6号機では、1F3号機のように上部から何らかの重量物が落下した事実が確認されていないことから、1F2号機、1F5号機及び1F6号機のシールドプラグの表面形状の変化が、シールドプラグ上部からの物理的な力によって生じた可能性は低い。
- 1F5号機及び1F6号機のシールドプラグの表面形状(中心付近の落ち込み)の要因は不明であるが、1F事故に由来するものではない。
- 1F1号機のシールドプラグでは、1F2号機のシールドプラグよりもさらに大きな変形が生じているが、変形要因が1F2号機と同一であるかどうかはわからない。
- 1F3号機のシールドプラグの変形要因について、東京電力HDは「シールドプラグにトロリーの主巻フック等が衝突したことによるもの」と推定しているが、1F2号機のシールドプラグの変形要因が含まれている可能性は否定できないと考えられる。(P)
- 本検討における3Dレーザースキャナによる表面形状の測定結果は、JAEAによるシールドプラグの変形解析(自重により下方へ変形が生じる)と矛盾するものは見つからなかった。
