福島第一原子力事故発生後の詳細な進展メカニズムに関する

未確認・未解明事項の  
調査・検討結果のご報告  
～ 第6回進捗報告 ～

2022年12月5日

東京電力ホールディングス株式会社

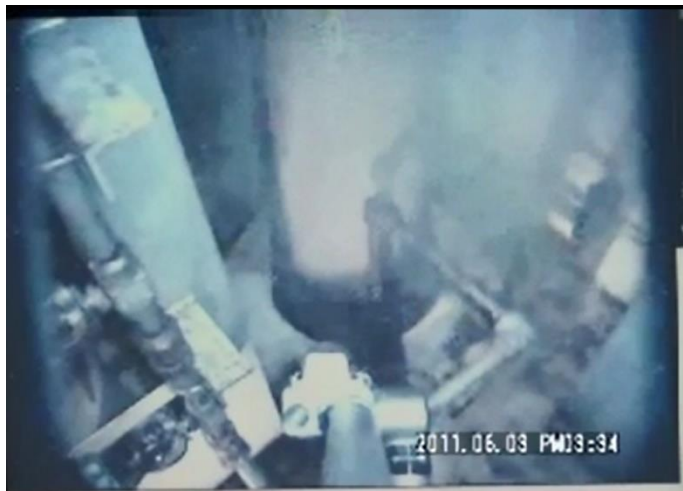
南東エリアの床貫通部で確認された湯気 (2011年6月撮影)

- 2011年6月の調査において、南東エリアから地下1階トラス室へ繋がる床貫通部より湯気の流出を確認
- 床貫通部近傍で数1000mSv/hの高線量率を観測
- トラス室内で1000mSv/hを超える高線量率を観測

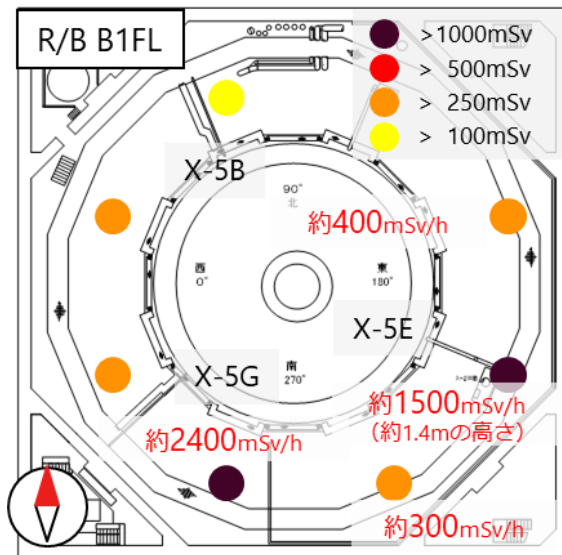
- キャットウォーク上で数100～2400mSv/hを確認  
→躯体コンクリートによる遮へい（厚さ650mm）で1階南東エリアでは十分に減衰されるため、影響は大きくない

トーラス室内（キャットウォーク上）の空間線量率（2014年5月測定）

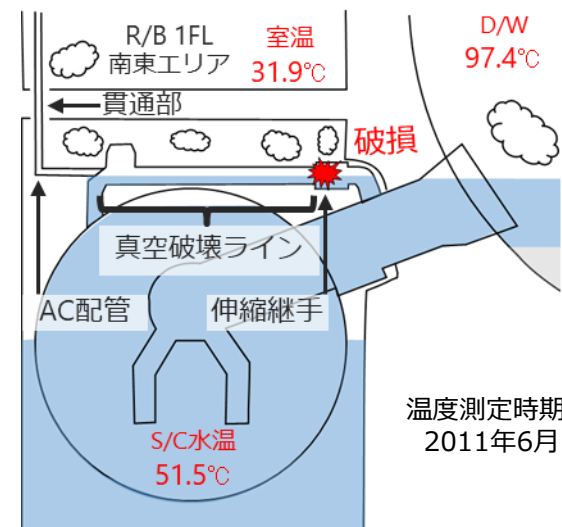
トーラス室内滞留水から湯気が発生した可能性	×
・他の貫通部では湯気を確認していないなどの理由から、トーラス室内滞留水の温度は高くなく、湯気の発生源でないと考えられる	
PCV内滞留水から湯気が発生した可能性	○
・AC配管床貫通部は、漏えいを確認している真空破壊ライン伸縮継手のほぼ真上に位置	
・当時のPCV水位は伸縮継手破損箇所程度にあり、PCV内の気体（湯気）が流出する状況にあった可能性

推定される湯気の発生経路

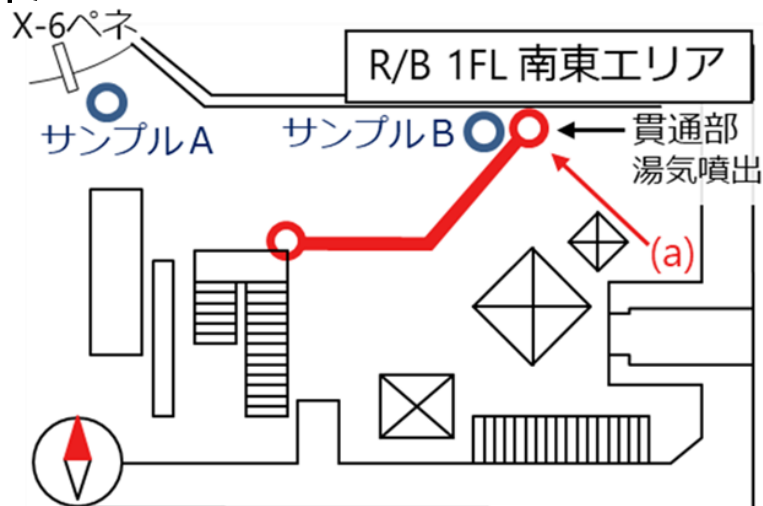
γカメラ測定位置とサンプル採取位置

→BはAの2.7倍の線量率であったが、南東エリアで観測された高線量率に影響を与えるような顕著な汚染ではない

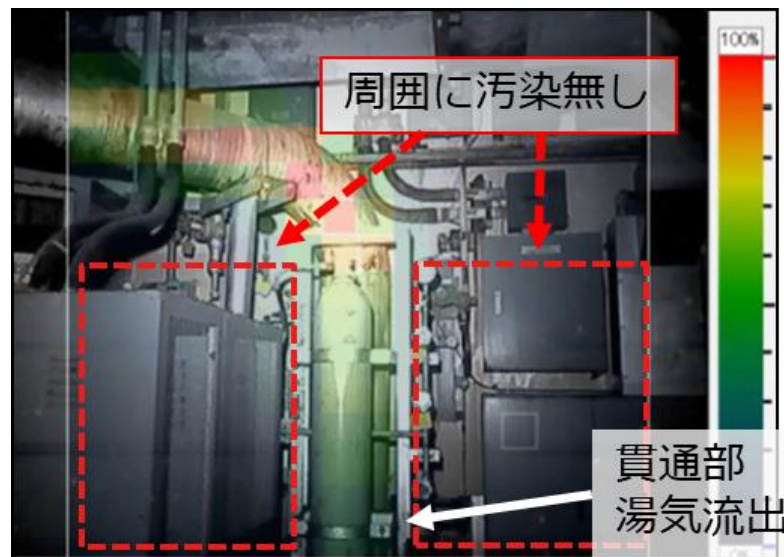
γカメラ写真 ((a)方向) (2013年12月測定)

- ・中央部のAC配管で高線量率を確認
- ・湯気による汚染が想定される周辺の構造物に汚染無し
- ・湯気が流出していた床貫通部に顕著な汚染無し

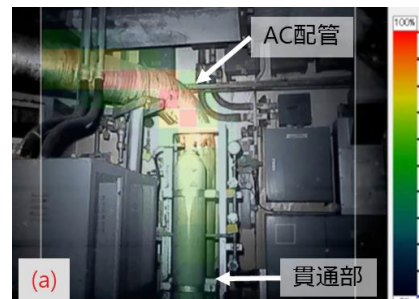
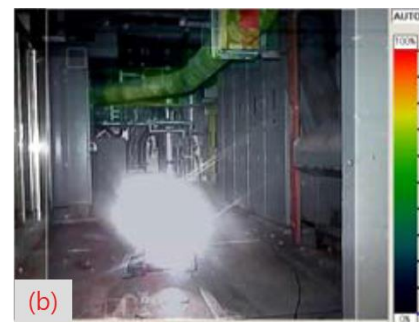
γカメラ写真（2013年12月測定）

- γカメラ測定結果から、AC配管による床上150cmの空間線量率は約900mSv/hとの評価結果
- 南東エリアの空間線量率 (>1000mSv/h) と概ね一致
- AC配管は湯気の流出していた貫通部から立ち上がり、南東エリアの床上200cmを通り、2階へ抜けている
- 高所にある配管曲がり部の空間線量率が高く、床上5cmよりも床上150cmのほうが空間線量率が高いことと整合

- γカメラ測定によりAC配管に沿った汚染を確認
- 汚染は配管内に留まり、南東エリアへの放射性物質の移行は無かった

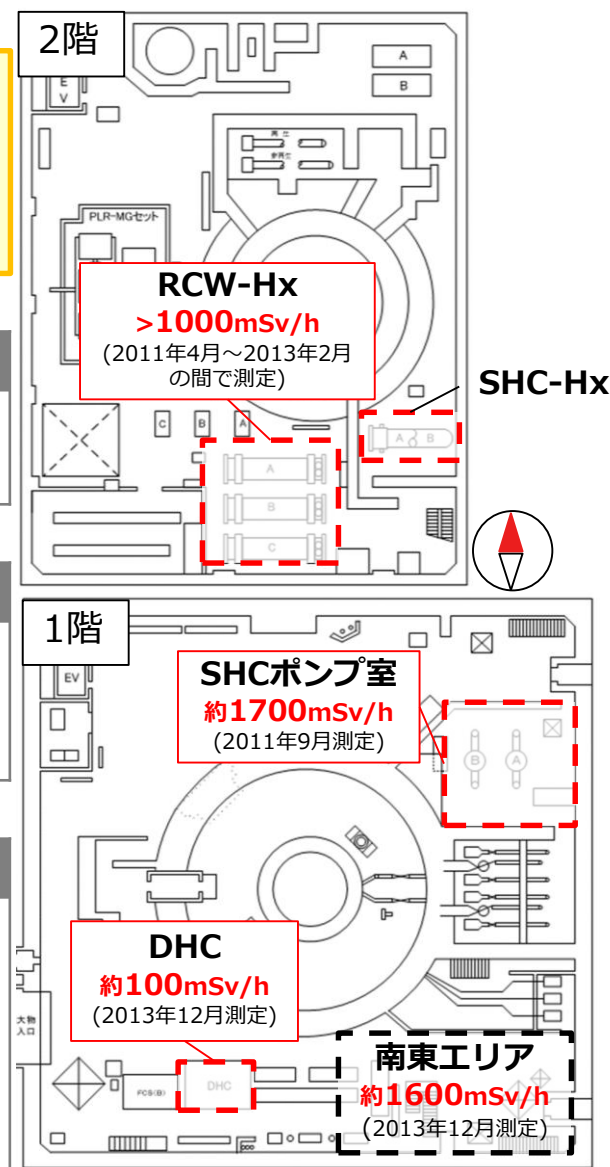
南東エリア周辺にあるRCW系の負荷

- 2階RCW-Hx周り及び1階SHCポンプ室で1000mSv/h以上を確認  
→床や壁などの躯体コンクリートによる遮へい（厚さ600mm以上）で1階南東エリアでは十分に減衰されるため、影響は大きくない

- DHC、RCW-Hx、SHC-HxにRCW系統水が残留している可能性があり、南東エリアへの漏えいがあれば高線量率の原因になり得る
- 南東エリアのAC系配管床貫通部付近に水跡を確認  
→採取した床サンプルの表面線量率(0.38mSv/h)は、水跡がない箇所の表面線量率(0.14mSv/h)と比べて大きな差がなく、RCW系統水の漏えいは無かったと考えられる

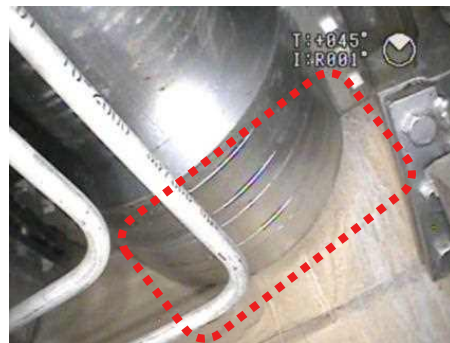
X-31ペネトレーションの画像

- ・ X-31ペネトレーション部分に漏えいの痕跡はない
- ・ 室内の空間線量率は低い（数十mSv/h）
- 汚染はペネトレーションの内部で留まっており、室内への移行は無かったと考えられる

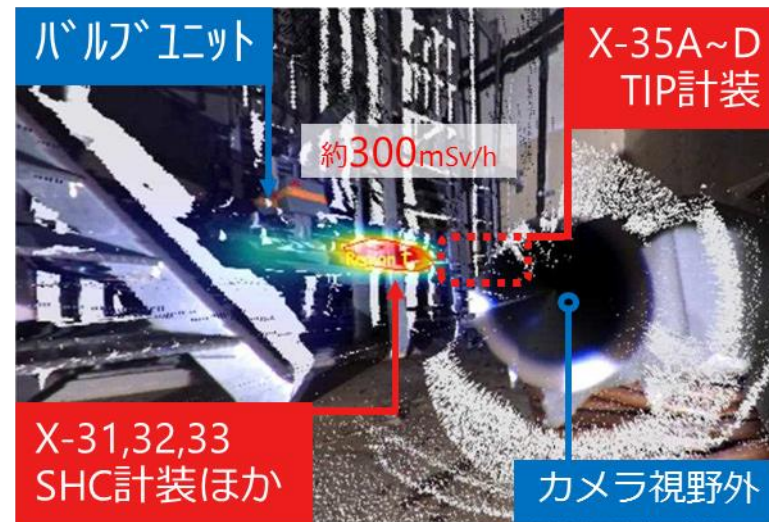
TIP室の $\gamma$ カメラ写真

- ・  $\gamma$ カメラ撮影でX-31ペネトレーション付近に約300mSv/hを確認
- 躯体コンクリートによる遮へい（厚さ750mm）で南東エリアでは十分に減衰されるため、影響は大きくない

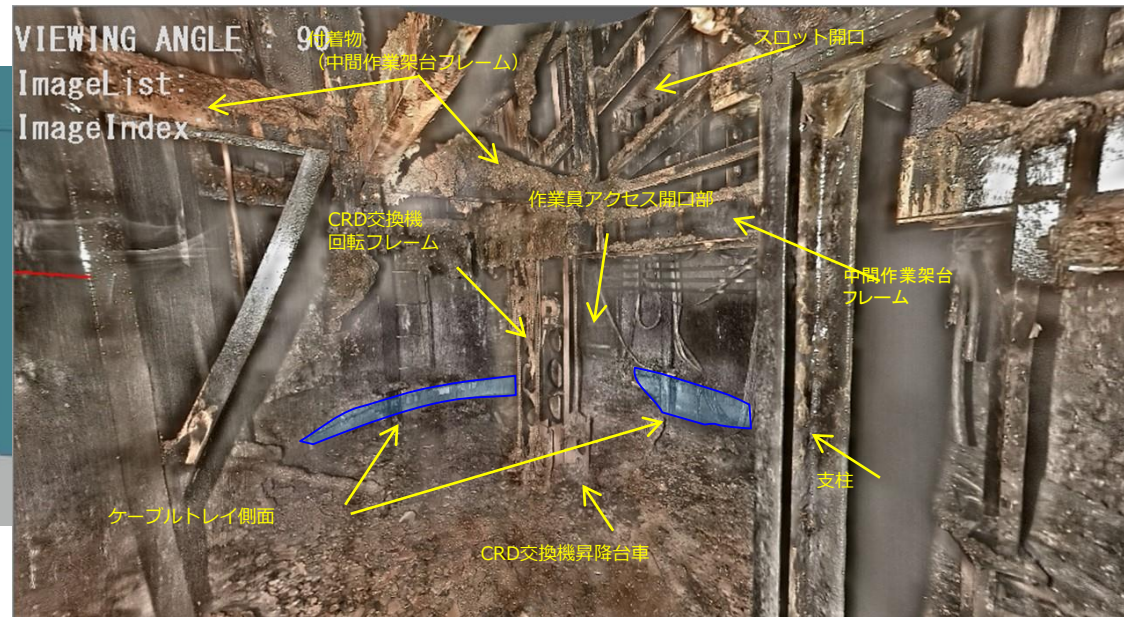
- 小石状・粘土状に見える堆積物がペDESTAL底部全体に堆積。
  - CRD交換機回転フレーム、中間作業架台フレーム、支柱、ケーブルトレイ等の構造物について、大きな変形や損傷が無いことを確認。
  - 堆積物は溶融物が固化したもののように見える一方で、ケーブルトレイ（ステンレス鋼、厚さ4mm）の変形が確認されない。
- ⇒ケーブルトレイの上に堆積し始めた際の堆積物温度が、ケーブルトレイに熱変形を生じさせる温度ではなかった可能性。

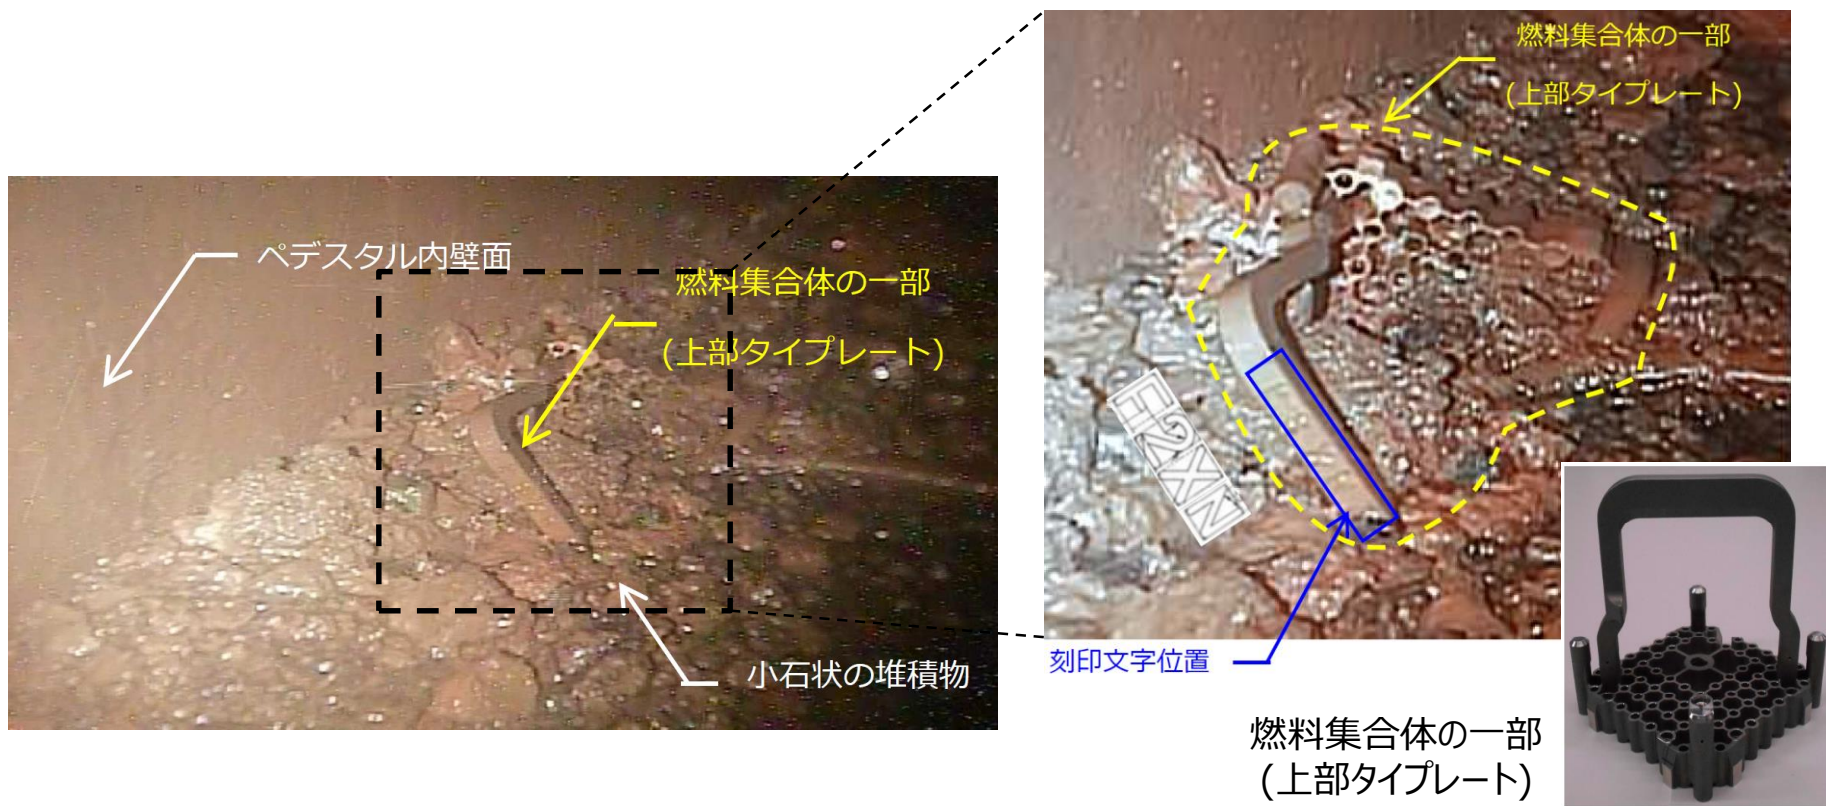
- 炉心部にある燃料集合体の一部（上部タイププレート）を格納容器底部（外周部）で確認。  
⇒原子炉圧力容器には、少なくとも上部タイププレートが落下する程度の穴が開いたと推定。また、上部タイププレートの周辺をはじめ、堆積物は燃料成分を含むものと推定。
- ⇒ただし、格納容器底部の構造物に損傷が確認できないことから、燃料デブリは金属を多く含むものと推定。

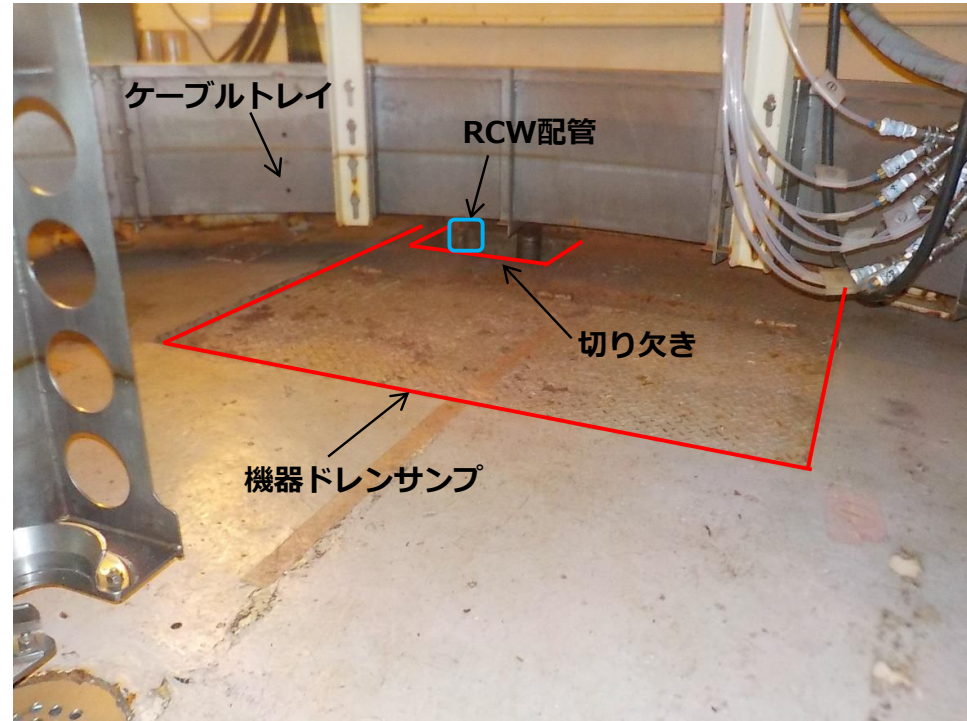
5号機機器ドレンサンプ写真 (2号機も同様の構造)

- RCW配管とケーブルトレイの融点は近い
- ⇒2号機では、ケーブルトレイ同様、機器ドレンサンプ蓋やRCW配管が損傷しなかった可能性
- ⇒2号機のRCW系統に高線量率が観測されなかった要因と推定

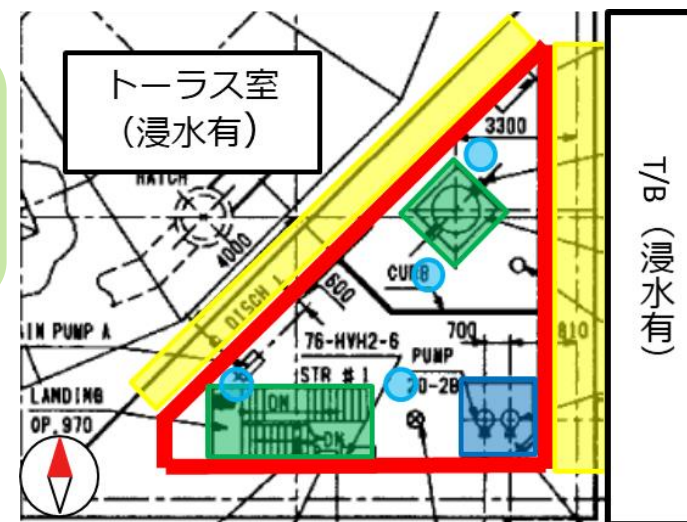
R/B 中地下階 南東三角コーナ

AM用S/C圧力計の設置場所への津波の浸入経路は複数あるが、いずれも津波の勢いを保ったまま到達することは難しい。  
⇒津波の衝撃によってDSとなった可能性は低い。

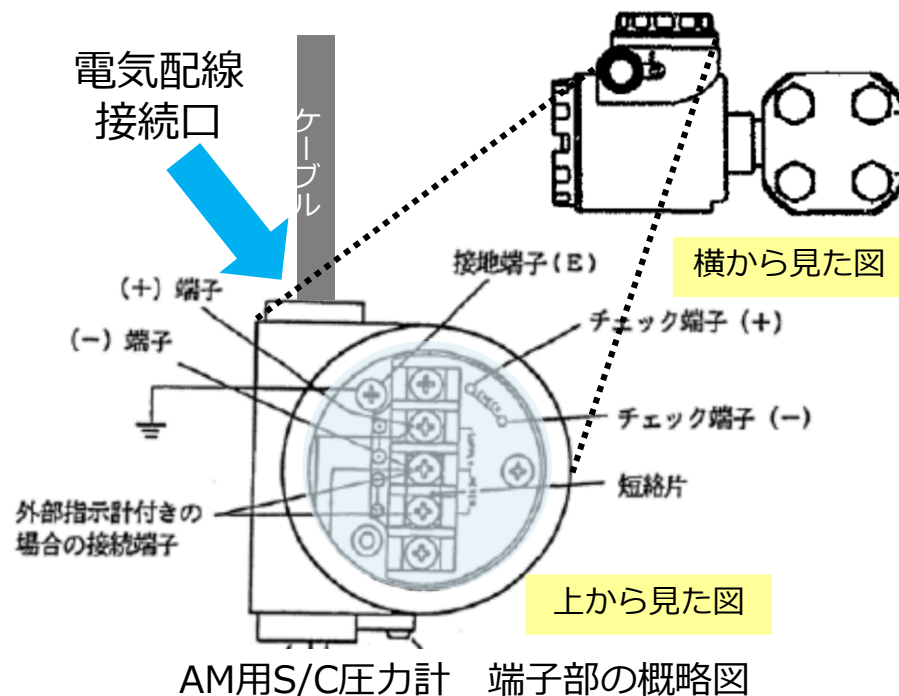
AM用S/C圧力計は水没し得る環境にあり、本体内部に浸水した可能性が高い※。  
端子部が浸水することで、短絡、地絡、絶縁低下が複合的に起こった可能性があり、その結果、AM用S/C  
圧力計がDS又は低い指示値を示した可能性がある。

※ AM用S/C圧力計はIP67（耐塵性、防浸性）であるが、  
水没した状況が継続する場合は計器の内部に水が浸入  
する可能性がある。

得られた教訓：**溢水による計器水没への対策が必要**
