福島第一原子力発電所1号機の 格納容器内部調査から得られた情報 （前半調査とりまとめ）

2022年12月20日

東京電力ホールディングス株式会社

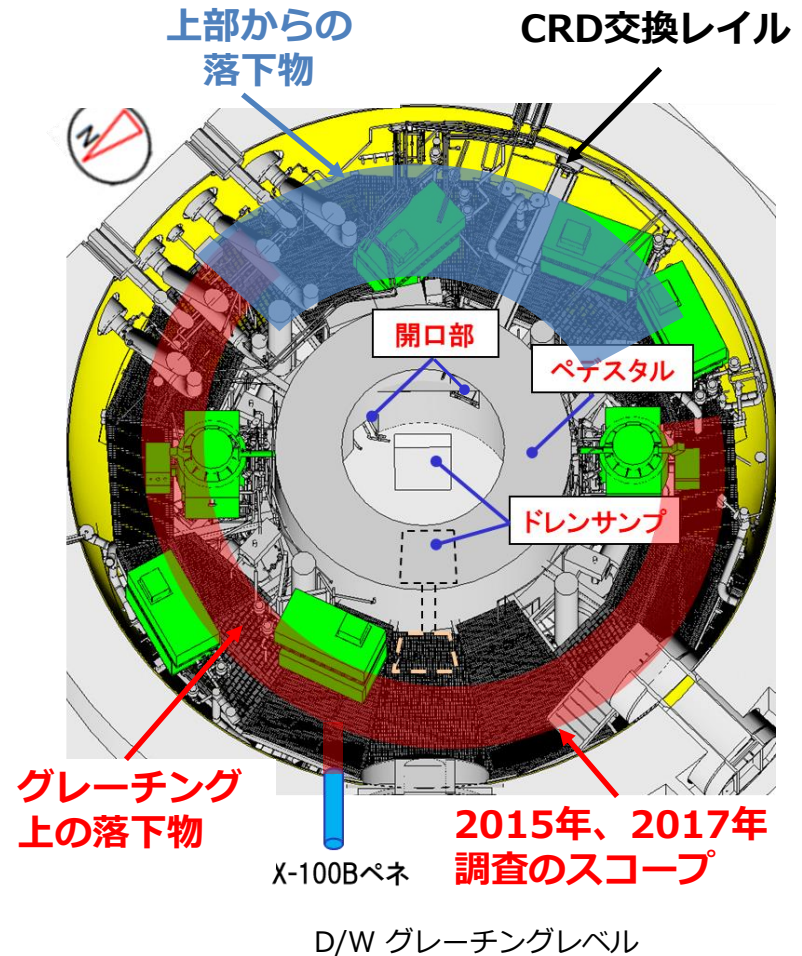
保温材の劣化について

- 水中、気中の複数個所にて、RCW配管を取り囲む保温材の劣化を確認
- ウレタン保温材が消失していることも確認された
- 連結部付近において、光沢のある付着物を確認

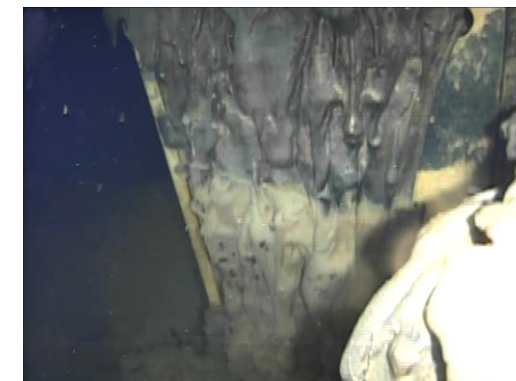
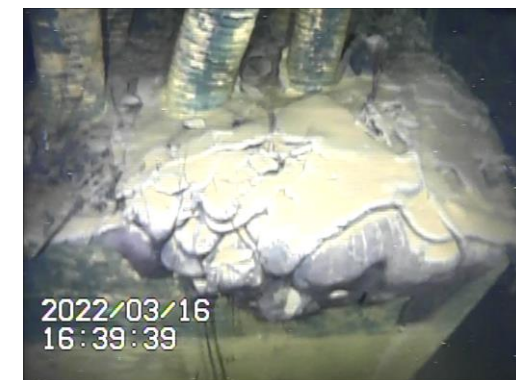
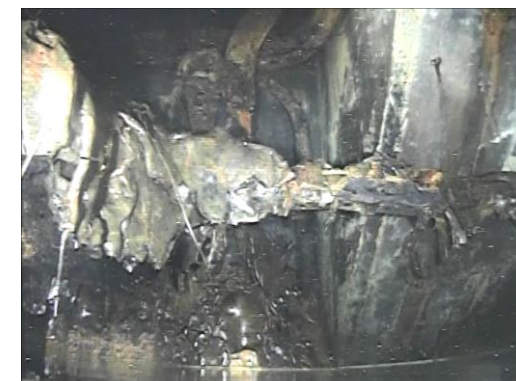
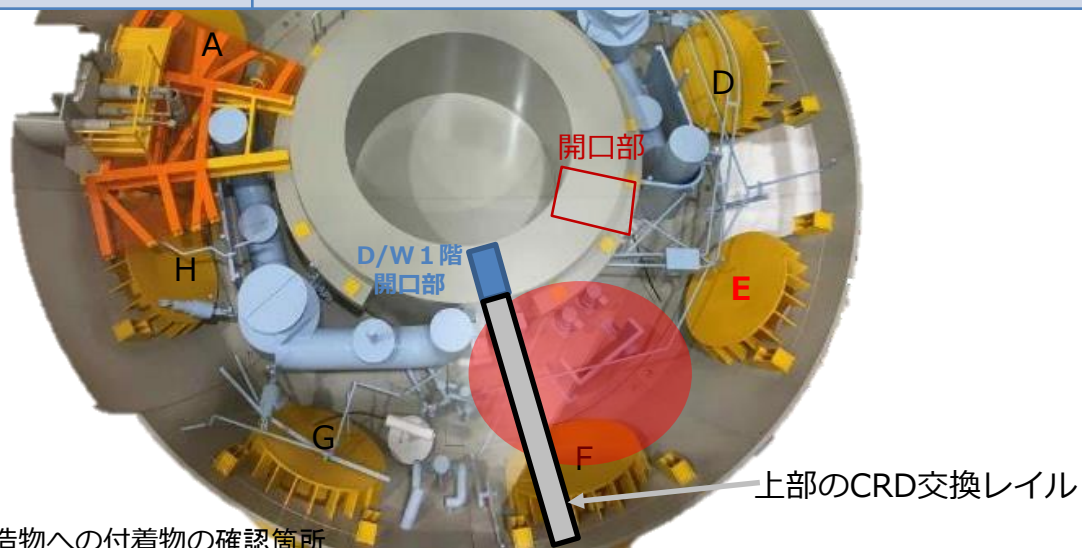
外見	多種多様
大きさ	多種多様
確認場所	水中、気中のペDESTAL外機器ドレンサンプ、CRD交換レイル、等の構造物の上面及び側面
起源/ 組成	<p>保温材や遮へい材の高温による劣化</p> <p>CRD交換レイルの下で確認された堆積物は</p> <p>①ペDESTAL内部から落下した可能性</p> <p>②開口部周辺が局所的に高温化することで生成された可能性</p> <p>が考えられる</p>

- D/W床面より高い位置（水中及び気中）に構造物に付着する形で堆積物が存在
→ペDESTAL内から開口部を通じてペDESTAL外へ流出したのではなく、
上部から落下したものと推定
- CRD交換レイル及びその開口部、ペDESTAL開口部（D/W床面）の周辺は比較的堆積物の量が多い
- D/W床面レベルの堆積物の上に上部から落下してできた堆積物もあると推定 (P25 図③参照)

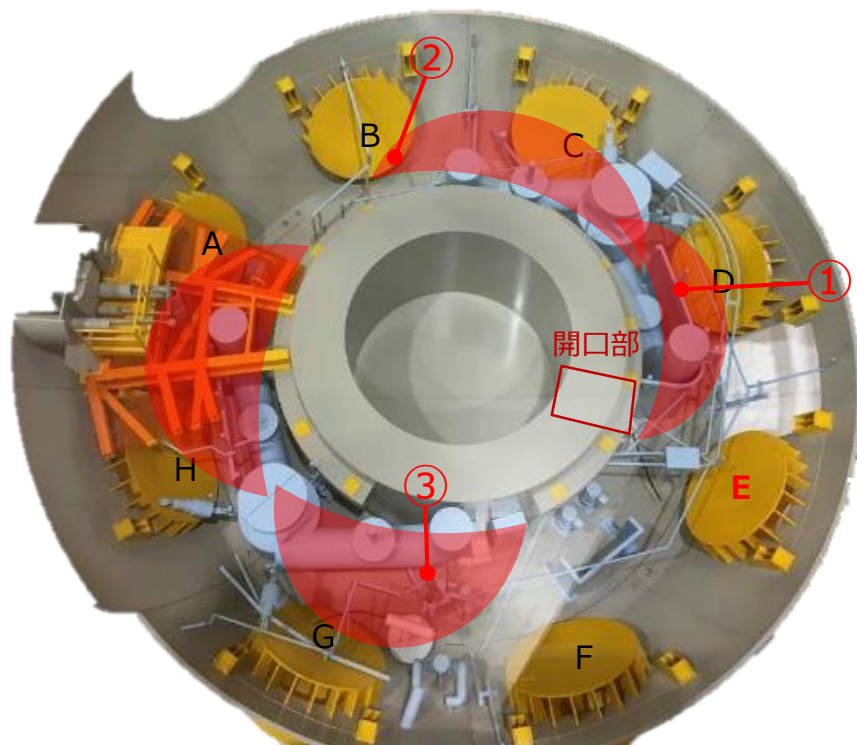
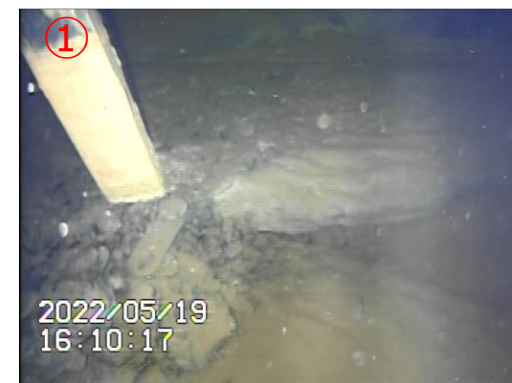
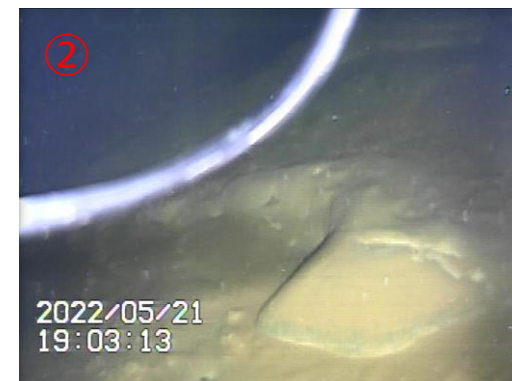
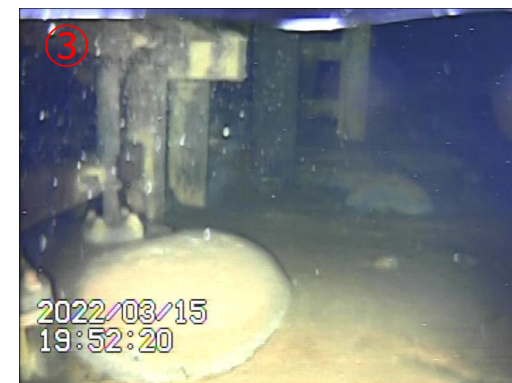
外見	表面が滑らかな塊。
大きさ	大きいものは厚さ数十cm、幅数mに達する
確認場所	PLR配管周辺に存在
起源/ 組成	遮蔽用鉛毛マットの溶融落下の可能性

- 多くはPLR配管の周辺に存在（鉛遮蔽体との関係性？）
- ペDESTAL開口部から離れるにつれて堆積高さが下がる
全体的な傾向とは異なり、局所的な盛り上がりとして存在
- 鉛毛マットの接続部の部品が周辺に確認されることもある
- 2011/3/20の格納容器内の測定温度は~400℃*であり、
鉛の融点以上の温度となっていた可能性が高い
*温度計測用の熱電対の温度計測の上限値相当
- 鉛の融点: 327.5℃
- 堆積物の最高点は鉛遮へいの支持構造物近傍

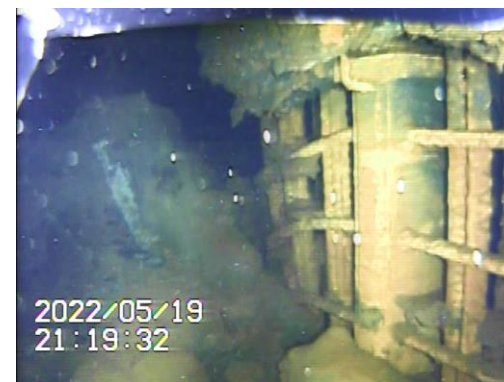
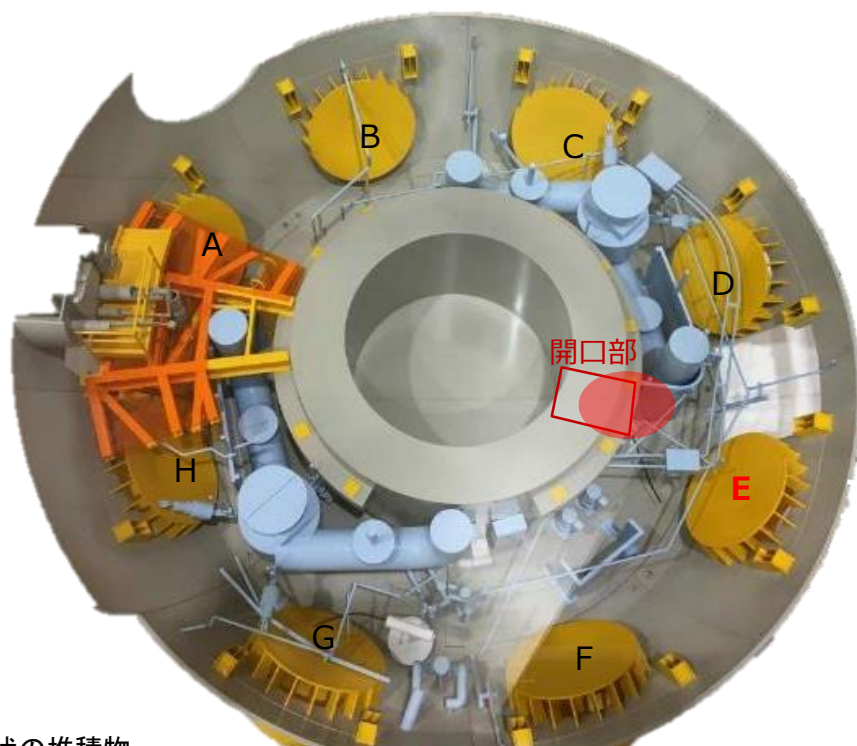
外見	表面は滑らか。多種多様。
大きさ	数十cm
確認場所	開口部周辺
起源/ 組成	燃料デブリの可能性？ 表面性状が類似の溶融鉛生成物？

- ペDESTAL開口部のところどころに塊状の堆積物として存在
- 遮へい用の鉛の存在が予想される位置とも重なる
- ペDESTAL内部から移行してきている可能性のある塊状の堆積物（画像が鮮明ではない）もあるものの、この堆積物がペDESTALの内部から出てきたものかどうかの区別は困難
- 外見（大きさ、表面の滑らかさ、等）はPLR配管の周辺で確認されたものと類似
- ペDESTAL内部調査により更なる情報が得られることが期待される

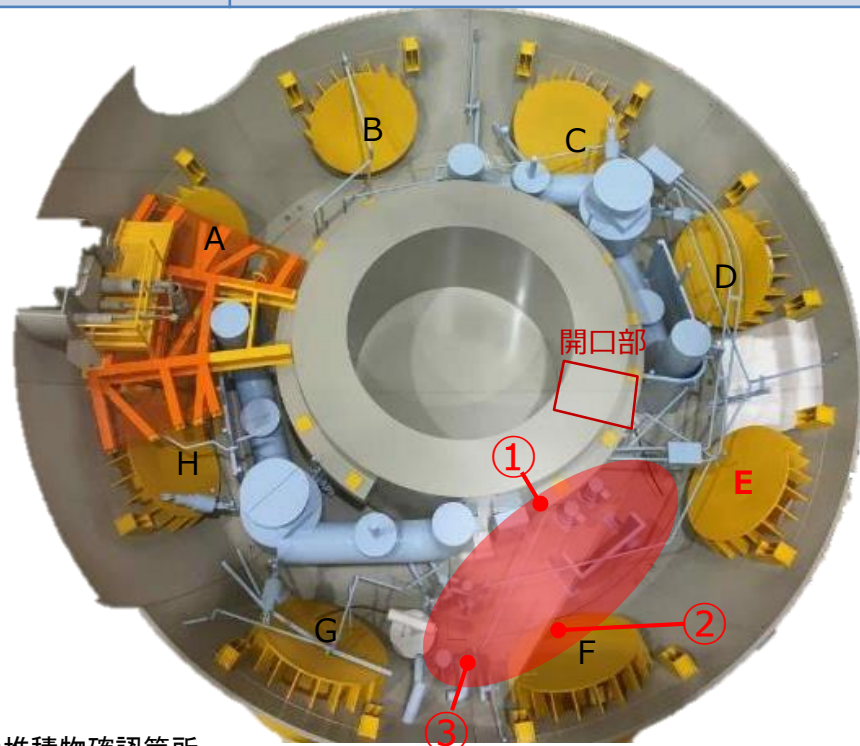
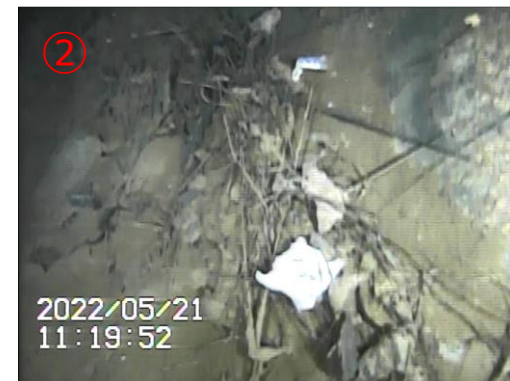
外見	細い糸状の堆積物。他の堆積物の上に、もしくは、混在して存在
大きさ	数cm ~ 数m の長さ
確認場所	ペDESTAL外壁からジェットデフレクターF・Eの間
起源/ 組成	鉛毛マット(鉛およびそのカバー)に由来する可能性が高い

- 構造物への付着が見られた箇所下部に相当する場所で確認されることが多い
- 鉛毛マットのカバーに使用されているグラスファイバー等の糸状の素材の可能性
- 鉛等の溶融物が落下する際に途中で冷却されて糸状の物体に固化した可能性

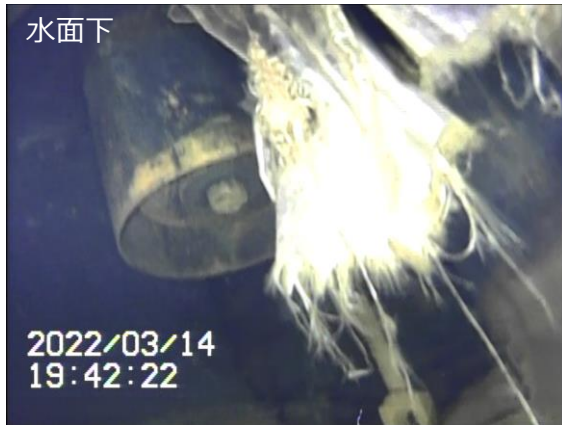
損傷した鉛毛マットカバーの
グラスファイバー

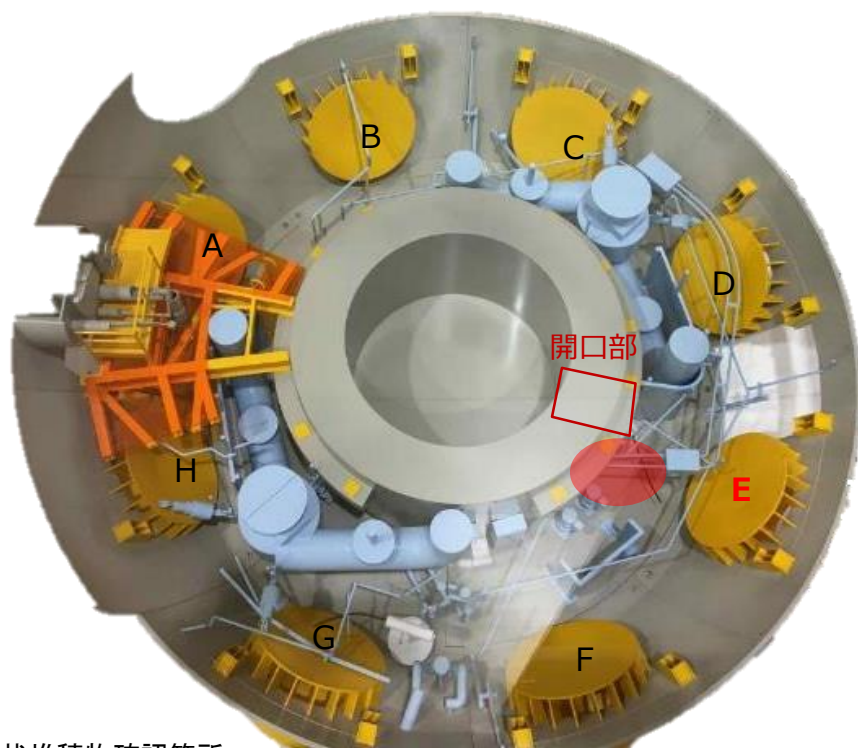
外見	中空の半球状の物体(薄い殻)
大きさ	数cm
確認場所	ペDESTアル開口部の前周辺
起源/ 組成	不明 上部からの落下物により形成?

- 多くはペDESTAL開口部前周辺で確認
- 薄い殻状の物体は他の箇所でも確認されている（他の堆積物でおおわれていることが多い）ものの、半球状もしくは球状の形状とはなっていない

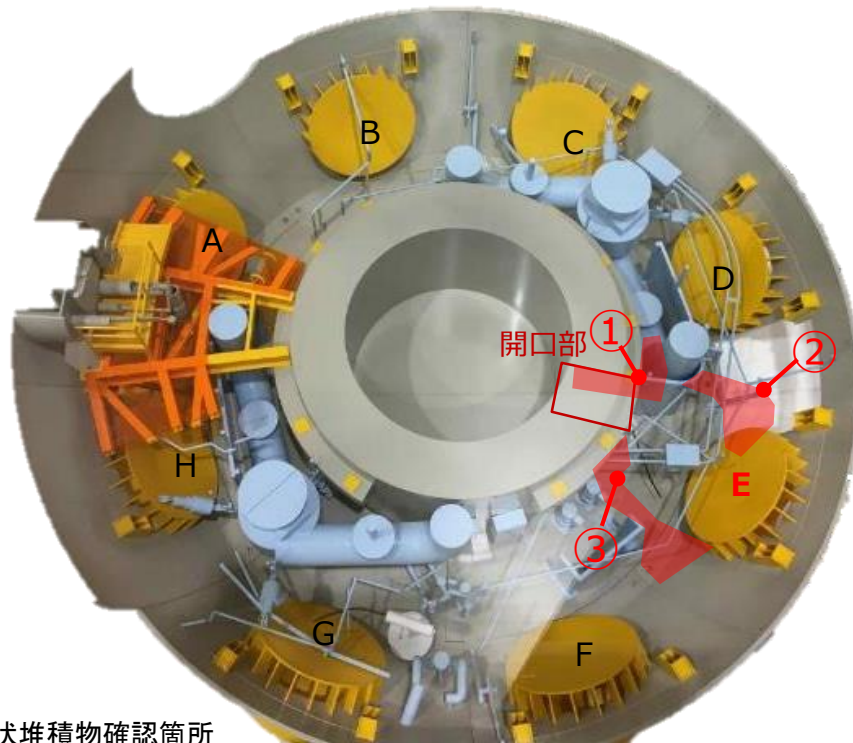
外見	既存の壁に固着した板状の物質
大きさ	厚さは数cmから数十cm。長さは数m。
確認場所	ペDESTAL開口部、ペDESTAL外壁、PCVシェル、高さ1m以上の構造物
起源/ 組成	不明。ペDESTAL内部から流出した物質により形成された可能性が高い

- ①: ペDESTAL開口部に端を発する棚状堆積物は開口部から離れるにつれて堆積高さが減少する
- 棚状堆積物は開口部から離れるにつれて厚みが増す
- ペDESTAL開口部周辺の①の棚状堆積物は1層のみ。(②の下部にはもう1層の棚状堆積物あり)
- PLR配管は上下で2色に分かれており、下部はペDESTAL開口部から続く棚状堆積物の色合いと同じであることから、①と②の棚状堆積物はもともと一体であったものが崩れて分かれたものと推定。

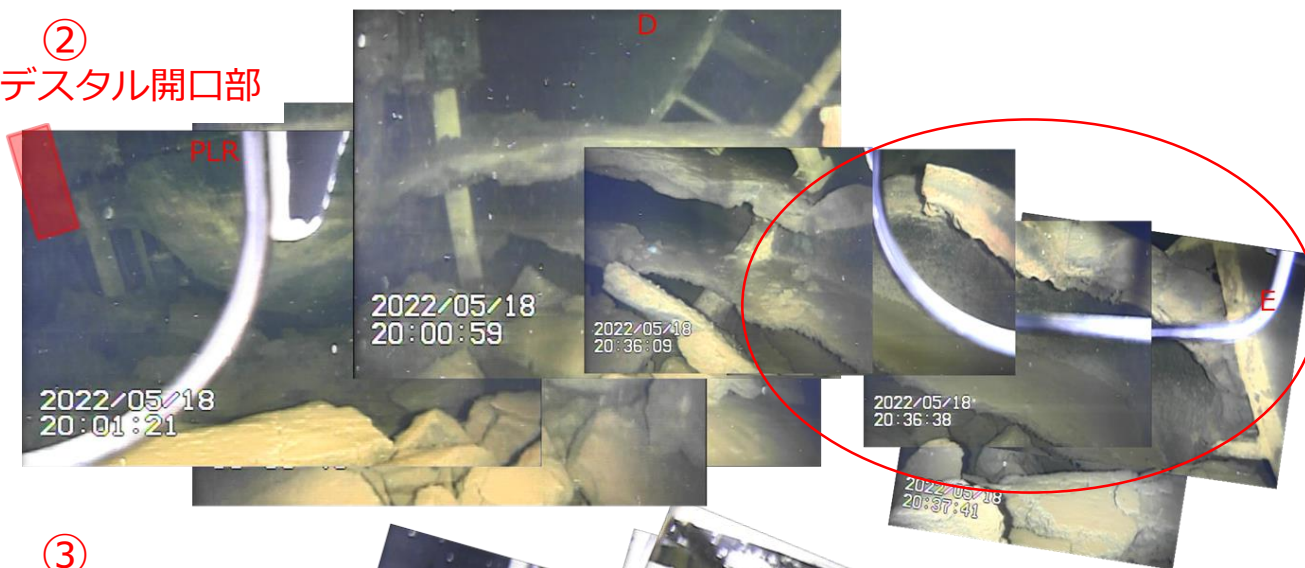
②
ペDESTAL開口部

- ②: 2層の棚状堆積物はPCVシェル部では上下が連続的に結合している
2層に挟まれた構造物には損傷は確認できない
下層の棚状堆積物は平坦で、内面は滑らか
- ③: 棚状堆積物は上部からの落下物で覆われている。1層のみ確認できる
- 崩れた破片は②周辺でのみ確認できる

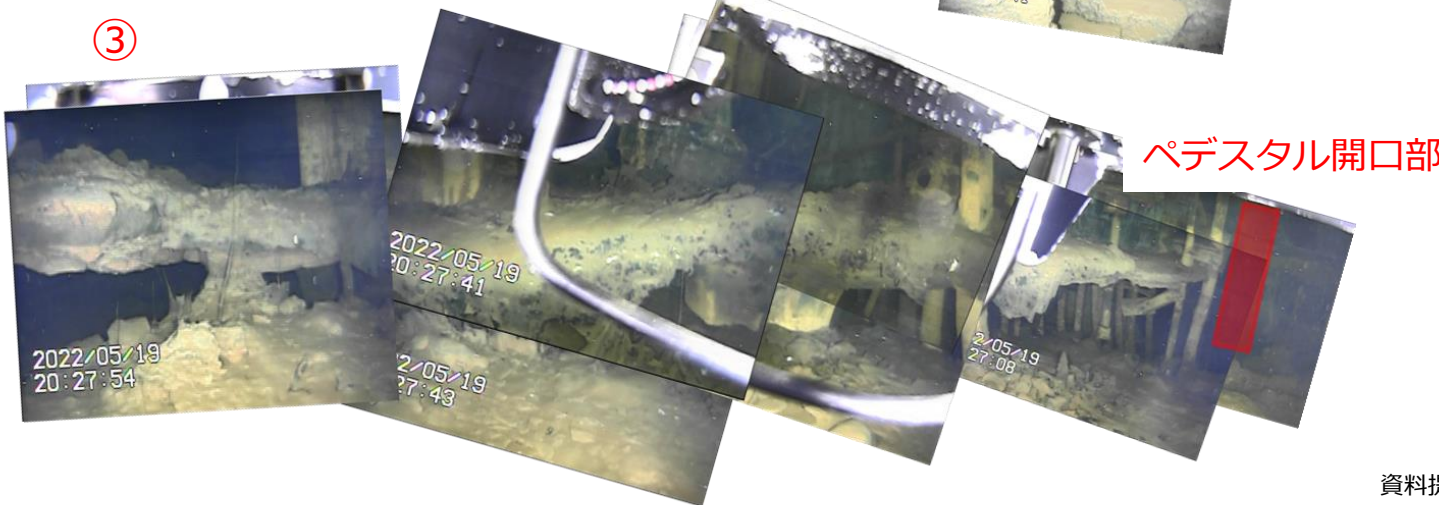
③

②③の外見の相違、および、崩れた破片の分布の偏りは棚状堆積物の生成、崩落のメカニズムの相違によるもの？ 棚状堆積物の組成の相違によるもの？

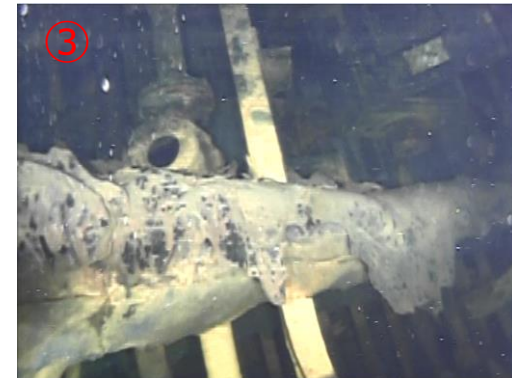
- ①と②の破断面は②の方が厚いものの気孔率はほぼ同等
- ③の破断面は上部からの落下物に覆われており明確には確認できない。
- ①の底面にはつらら/鍾乳石形状あり
- ②、③の底面は比較的滑らか

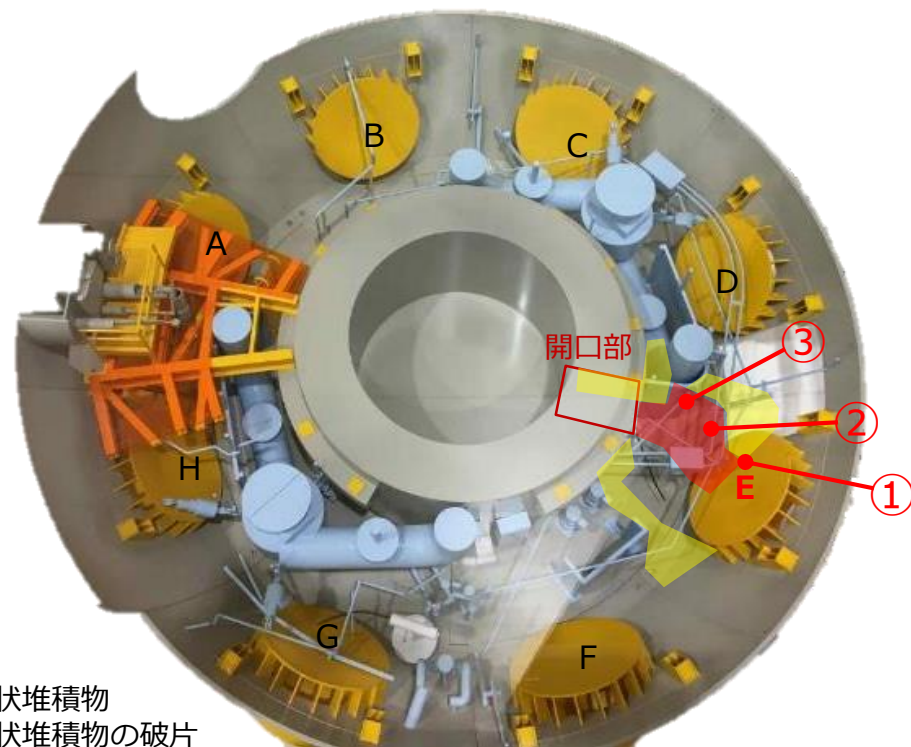
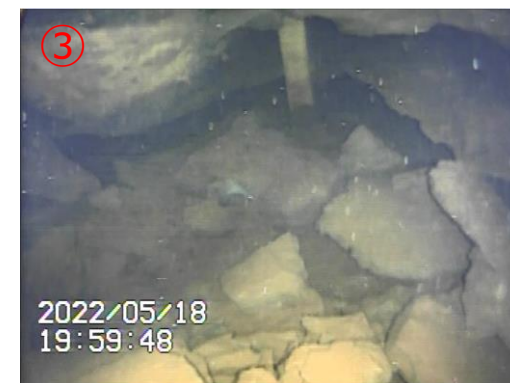
外見	多種多様。一部の破片では、破片同士の破断面形状が同一であり、元の形状を再現できる
大きさ	数十cm
確認場所	棚状堆積物の周辺(特に開口部の右側に多い)
起源/ 組成	棚状堆積物が崩れたものと推定 組成は不明

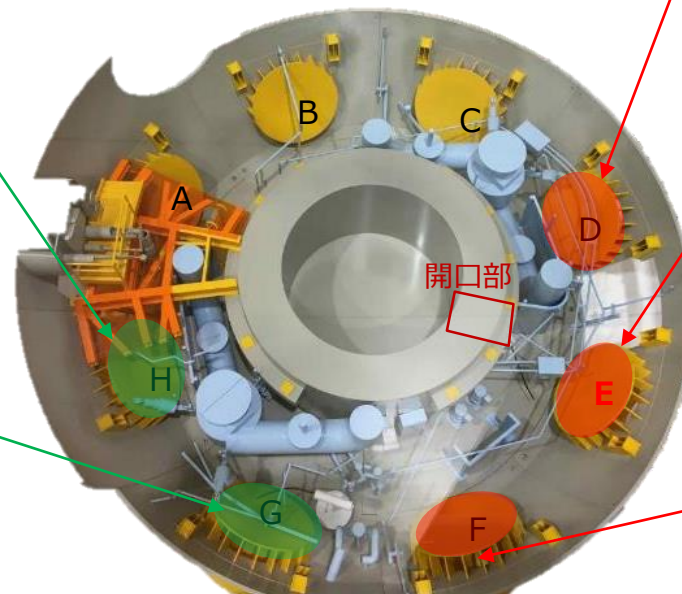
外見	平坦な堆積のもの、塊状の堆積物もあるもの。
大きさ	数十cm
確認場所	ジェットデフD, E, FにはROVが侵入して確認
起源/ 組成	棚状堆積物と同様、ペDESTAL内から流出した物質により生成された可能性、および、上部からの落下物が生成に寄与した可能性

- 塊状の堆積物はジェットデフの開口部からベント管（その先はS/C）に向けて流れ込むような形でジェットデフ背面に堆積

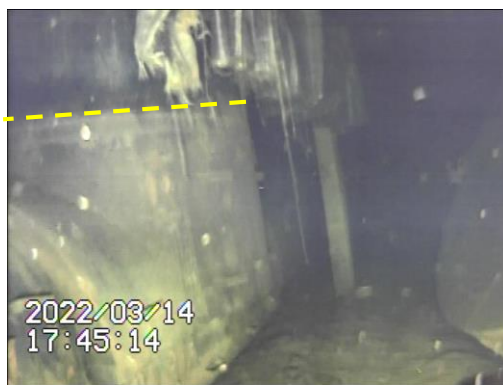
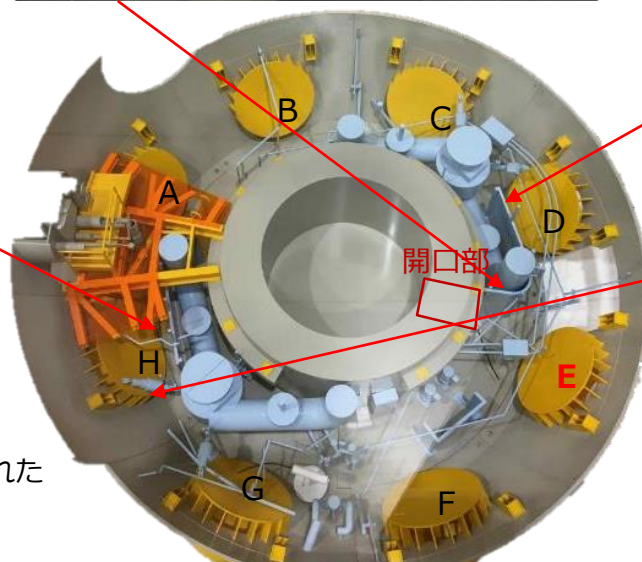
- 堆積物の高さにかかわらず、鉛毛マットは同じ高さで破断している
- 破断の高さ（約1.2m）はD/Wの全領域で見られるPCVシェル、ジェットデフレクタ、構造物の変色の高さとほぼ同一。
- 変色は水位や水質と関係がある可能性
（2011年当時は格納容器圧力が現在よりも高かったため、水位は現在よりも低かったと推定）

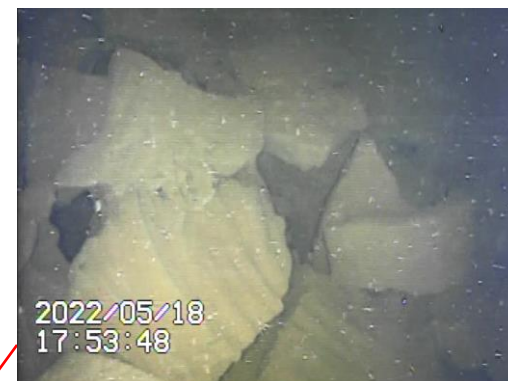
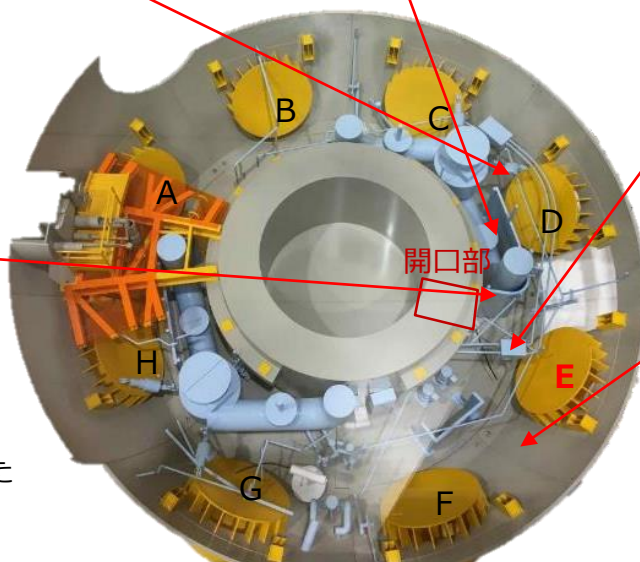
- 堆積物の表面で確認された凹凸のある縞模様が形成される条件の存在から、流動、粘性、その他の情報が得られる可能性？
- 形状が維持されていることから固化速度が比較的速かった可能性？

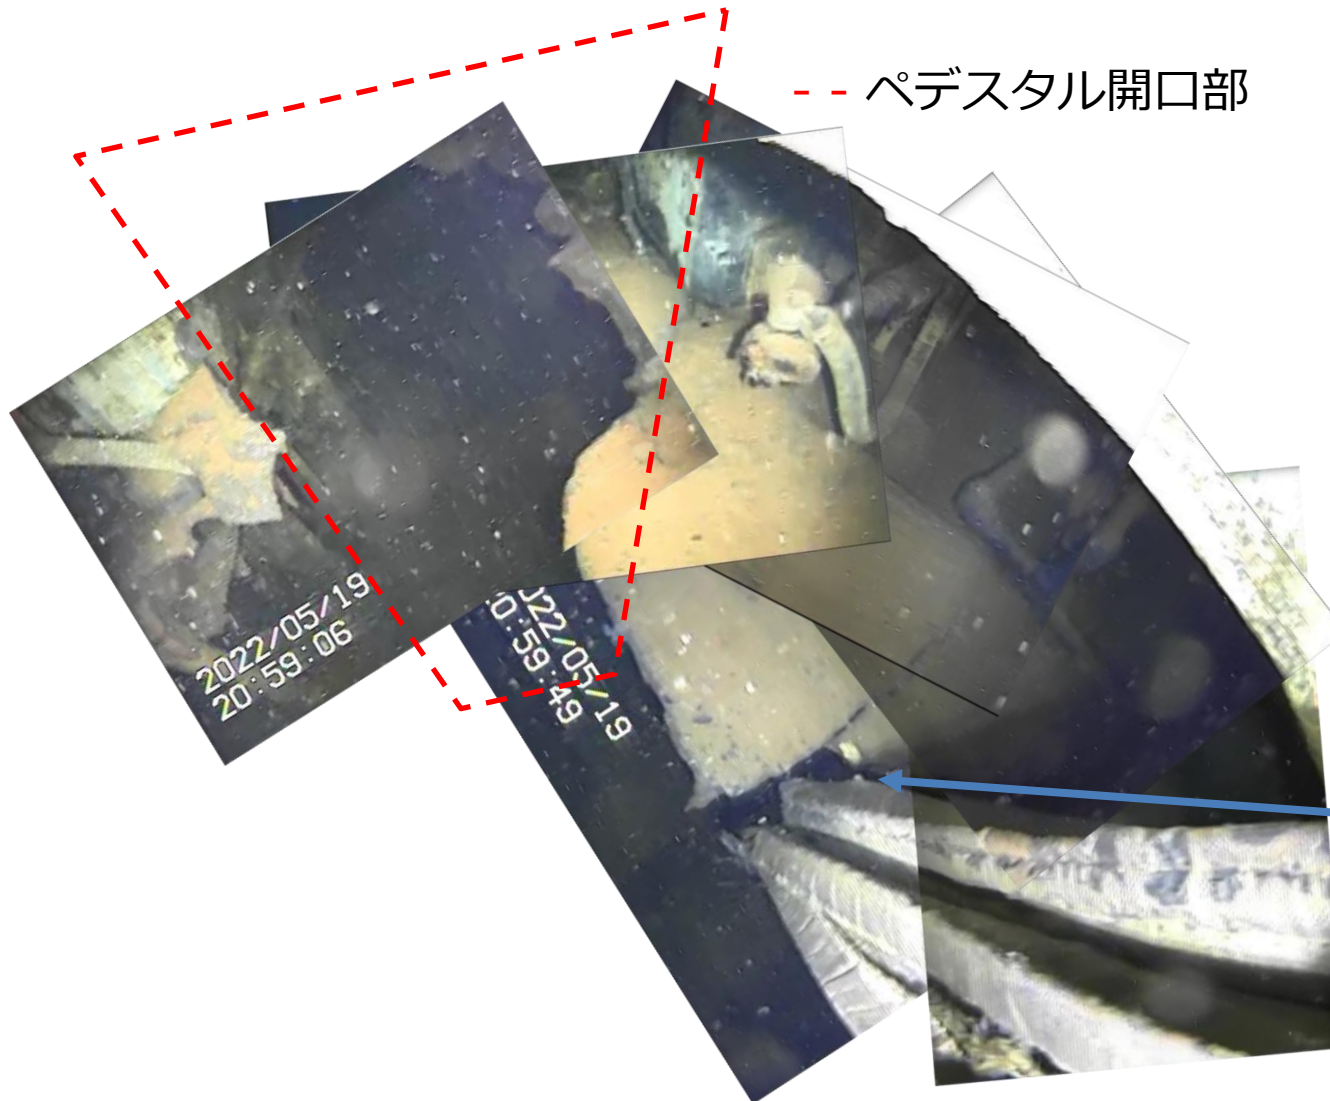
- ペDESTアル開口部前の堆積物の形状・勾配から、ペDESTアル開口部から大量の物質が流出（押し出される）した可能性が示唆される

鉛毛マットが棚状堆積物を破損させることはないと考えられるため、鉛毛マットと棚状堆積物の隙間は、流出物に押し込まれてきた可能性があり、流出の方向はペDESTアル内から開口部を通じてペDESTアル外へという方向に相当する
