# 東京電力福島第一原子力発電所 1号機PCV内部調査により確認された コンクリートに関する事象の検討

大阪大学 大学院工学研究科  
東京電力福島第一原子力発電所事故調査チーム  
「1F-2050」

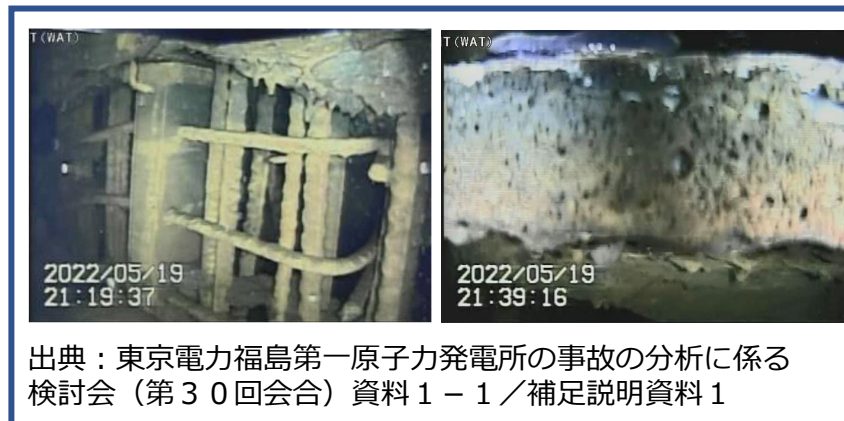
- 1号機ペデスタル開口部で確認されたコンクリート部の破損
- ペデスタル外側のPCV底部に確認されたテーブル状堆積物

**提言** コンクリートが熱により溶融した場合、黒色ガラス質の物質が形成されると思われる。この存在が確認されていない現状では、(1) コンクリートの高温での溶融シナリオの可能性は低いと考えている。炉内調査では、コンクリート破損箇所と健全な個所の境界に黒色ガラス質の物質が存在するかを確認していただきたい。コンクリート破損の原因としては、600℃程度の温度にさらされて脆くなることで機械的に破壊した可能性もあると考えている。

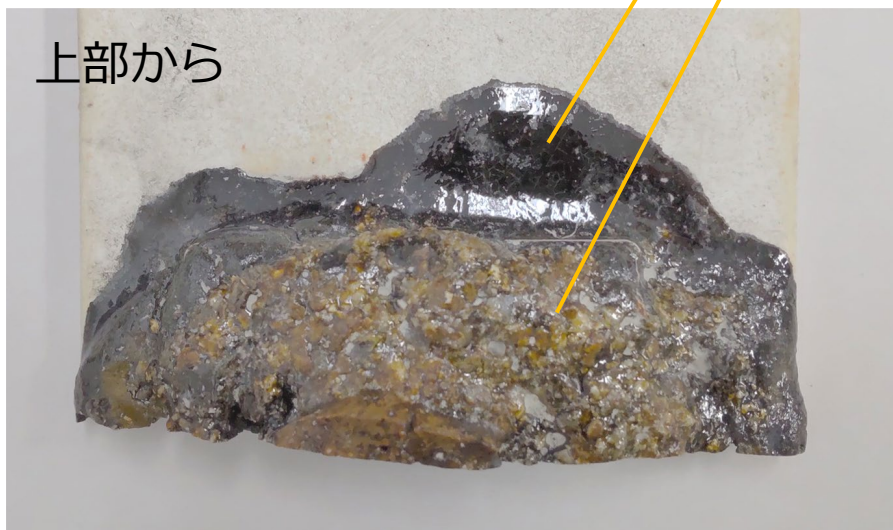
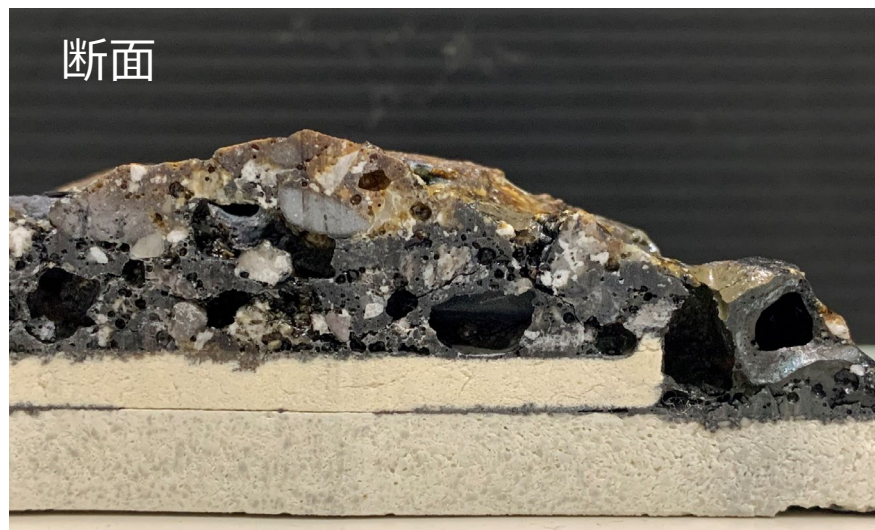
切断した溶融コンクリートの外観

溶融したコンクリートを切断

①溶融箇所（黒色）

②溶け残り箇所

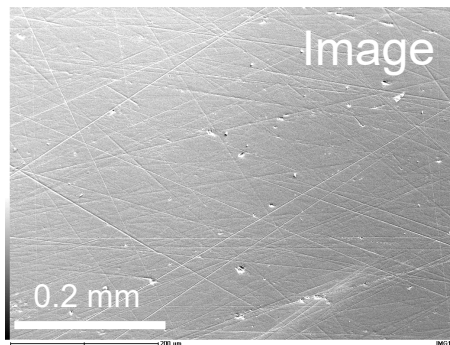
## ① 溶融箇所 (黒色)

全体
Na	2.5
Mg	2.6
Al	8.4
Si	58.5
K	1.2
Ca	21.8
Fe	5.0

- 均質、光沢あり
- 多くの元素を含み、溶け残り箇所と比較して、Ca、Fe、Mgが多い

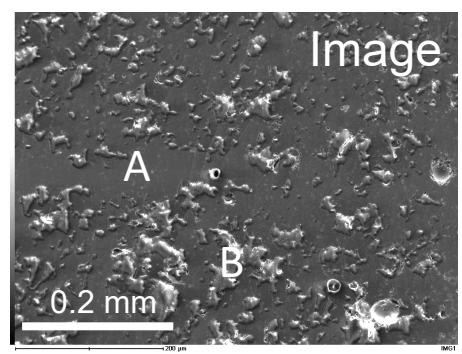
## ② 溶け残り箇所

A多Si	B少Si
Na	-	6.2
Mg	-	-
Al	0.6	12.3
Si	99.1	75.6
K	0.1	4.4
Ca	0.1	1.5
Fe	-	-

- 不均質、碎石と思われる
- 石英 (SiO<sub>2</sub>) が見られる
- Fe、Mg (、Ca) をほとんど含まない

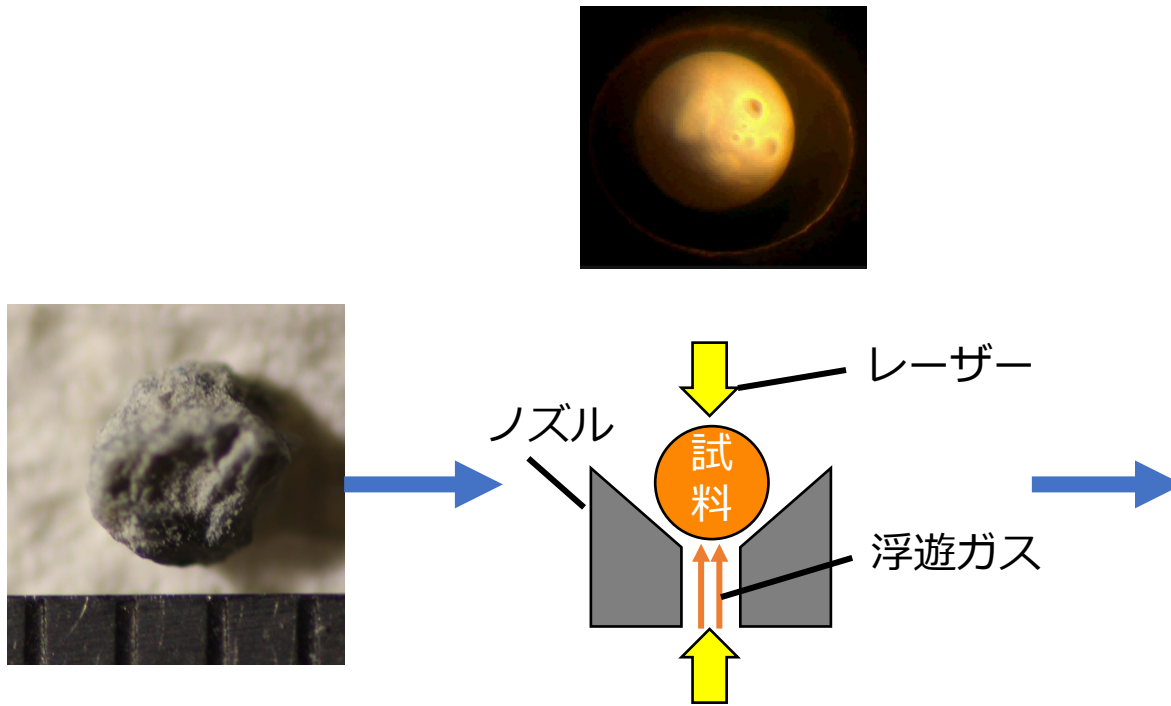
- 粗骨材をガス浮遊溶融法により溶融
- 溶融後の粗骨材は光沢のある黒色ガラス状

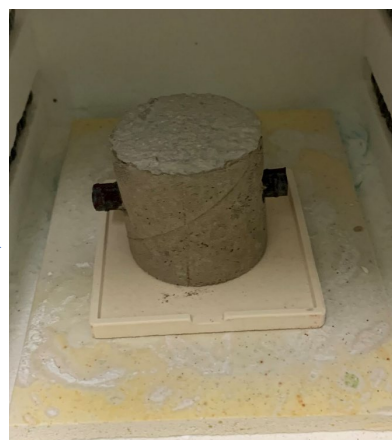
600℃8時間

- 外観上は変化なし

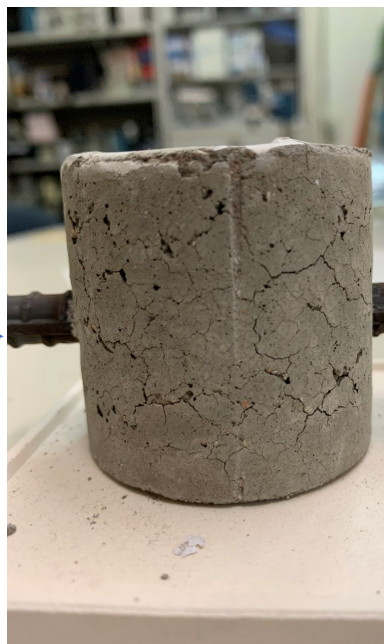
600℃8日間

- 表面にひび
- 脆くなっていた
- 純粋及び海水に漬ける試験を実施中

- 8日間保持したコンクリートはひびが入り、強度は1/3以下になっていた。

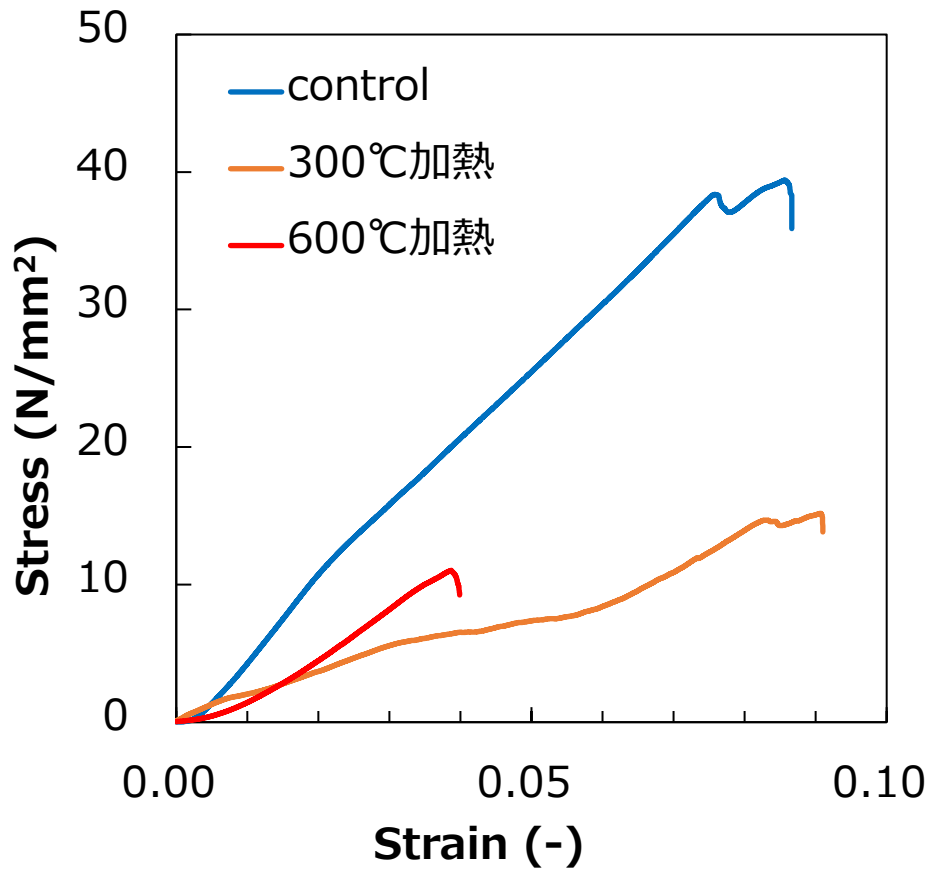
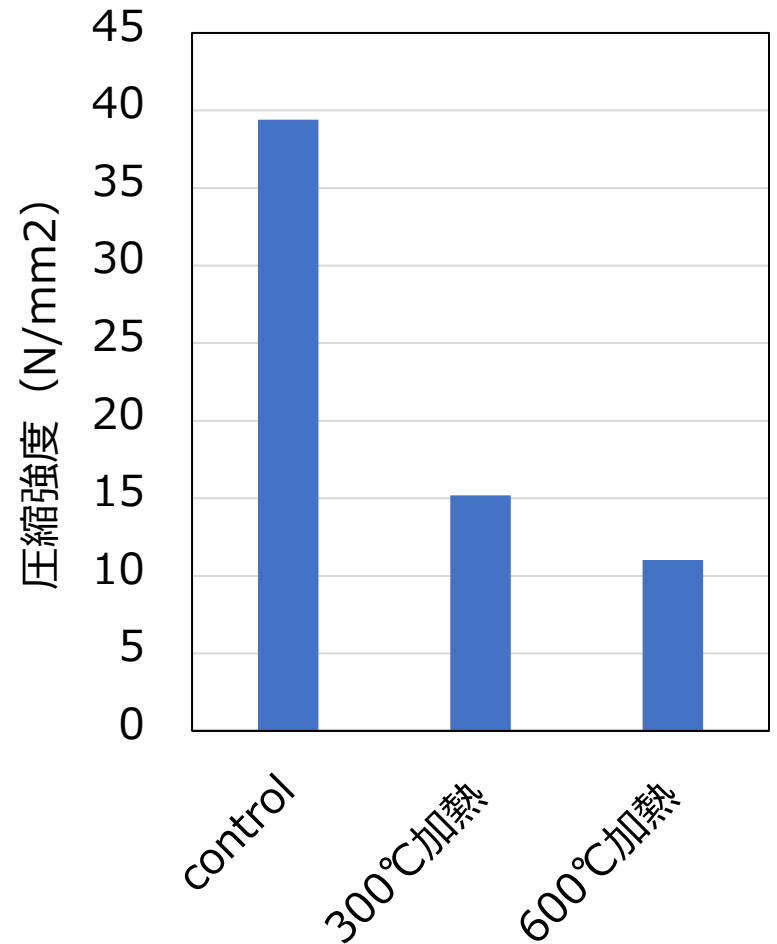
- 加熱試験後のコンクリートの圧縮試験を実施
- 強度は保持温度とともに急激に減少し、600°Cで1/3以下となった

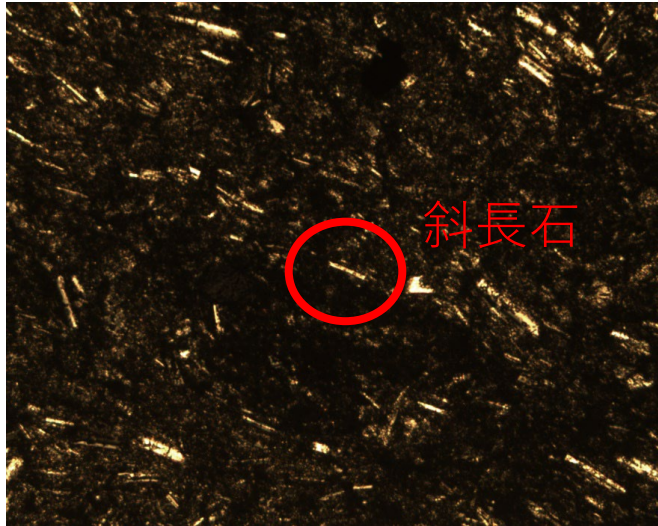
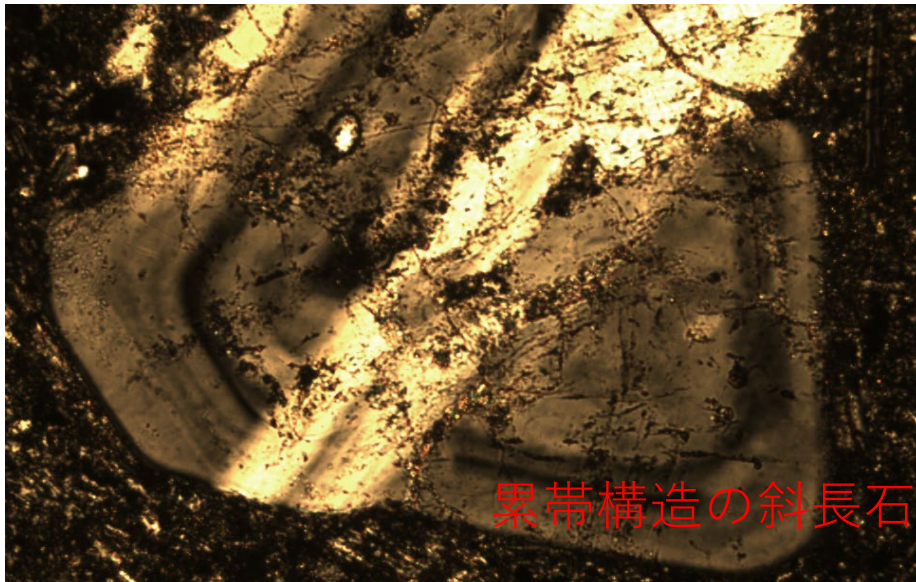
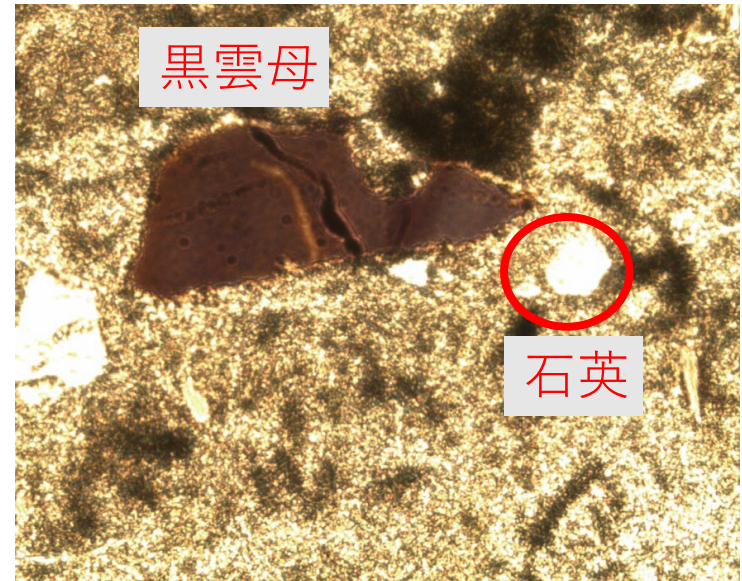
### 3.新田川産粗骨材切片の偏光顕微鏡観察

- 全体の80%がアモルファス、20%が石英や斜長石の斑状組織を持つ→急冷された火山岩の特徴
- 黒いアモルファス内に短冊状や累帯構造の斜長石や石英、黒雲母が存在
- 含有鉱物より安山岩の可能性
- Siはアモルファスと結晶として存在する
