東京電力福島第一原子力発電所における
事故の分析に係る検討会（第34回）
資料2

福島第一原子力発電所3号機の水素爆発に寄与 した漏えい経路と爆発メカニズムの推定

2022年12月20日

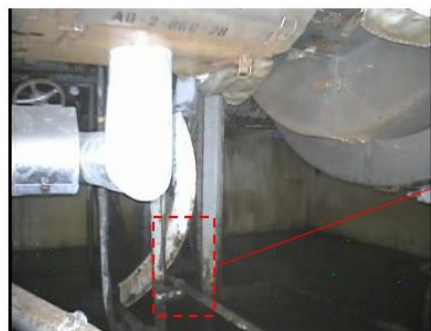
Leak location

- ① 主蒸気隔離弁（MSIV）室の主蒸気配管D伸縮継手付近で漏えいを確認^[2]

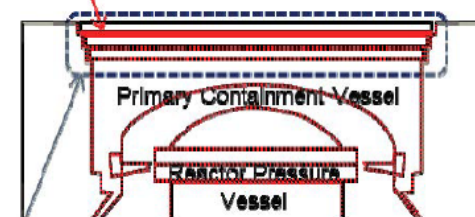
3月14日11:04に撮影された衛星写真^[1]

- ② 除染後もシールドプラグ周辺では高い線量率を検出^[3]
- 爆発直後の衛星写真にて、シールドプラグ付近からの湯気の噴出を確認^[1]

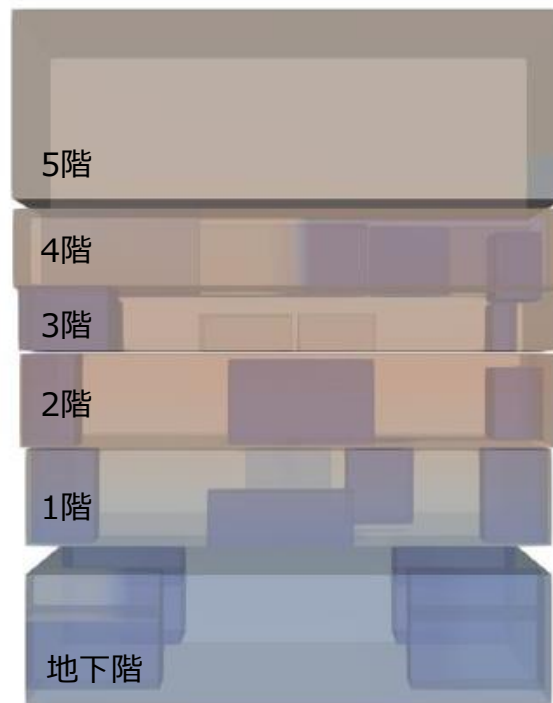
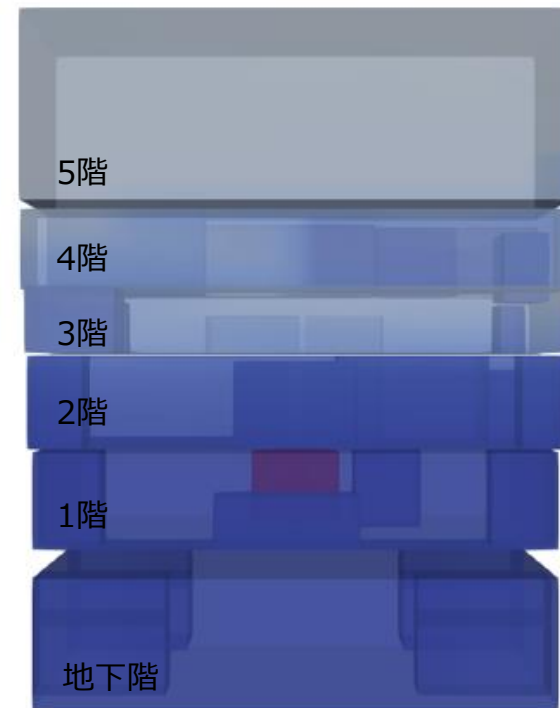
爆発発生時（3月14日11時1分）のガス組成分布の解析結果

- R/B 全体の流れにより、ガスの種類による成層化が防止されている。
- 漏えいガスの移行により3階以上の上層階は下層階に比べ温度が高くなり、水蒸気圧が高くなる。

- MSIV室経由で漏えいが発生した場合、水素の分布は原子炉建屋内で比較的均一となる。
- 3階以上の上層階は、下層階に比べて高い水蒸気割合となる。

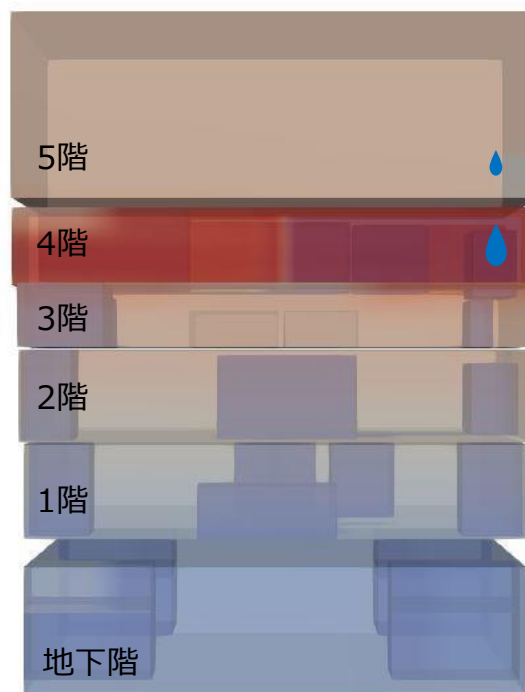
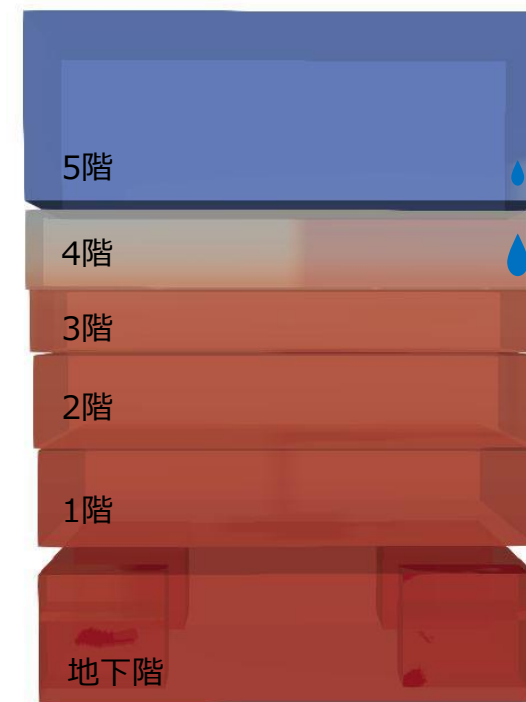
爆発発生時（3月14日11時1分）のガス組成分布の解析結果

- 連続的な漏えいにより5階が高温となり、凝縮が抑えられ、水蒸気圧が高くなった。それにより、空気が徐々に4階に押し下げられている。
- 4階は5階よりも温度が低いため、凝縮が進み、水蒸気圧は抑えられている。

- シールドプラグ経由の漏えいの場合、5階の空気の濃度が低下する。
- 4階の水素濃度が他の階に比べて高くなる。

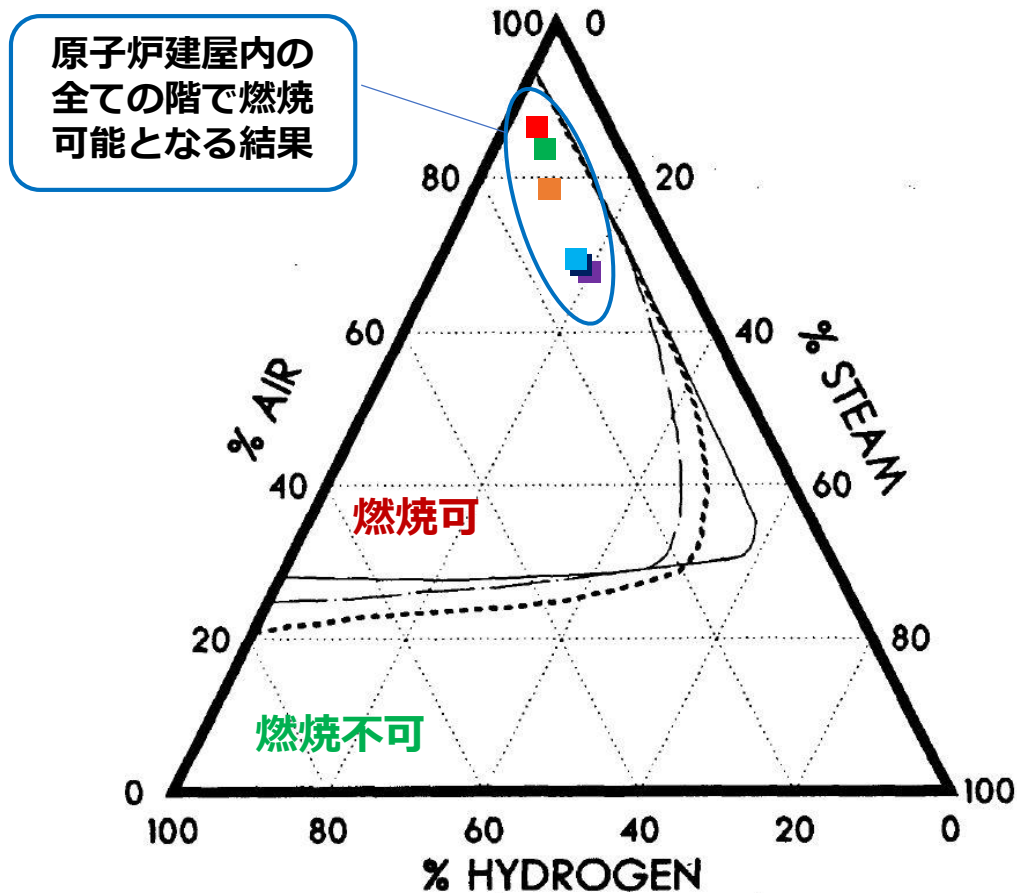
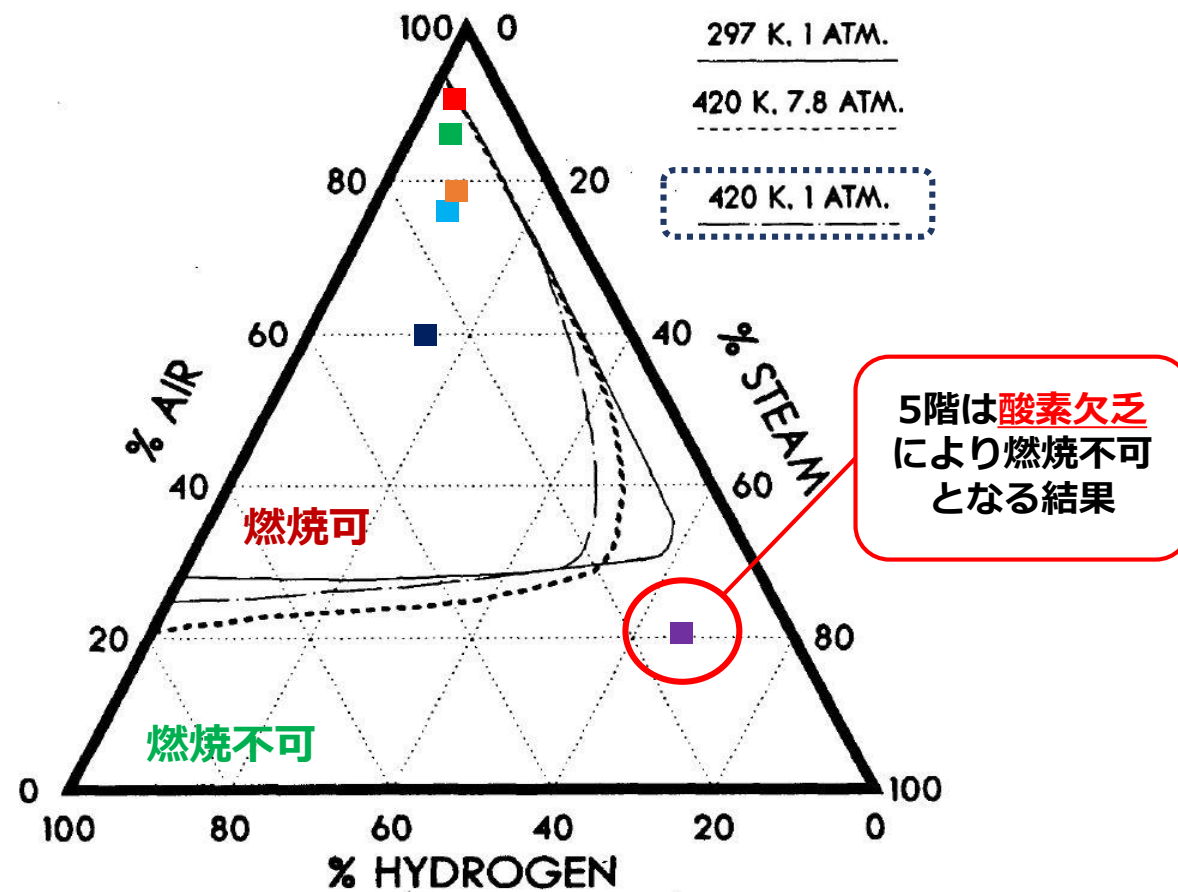
爆発時（3月14日11時1分）の各階の燃焼可否の判定

計算結果 観測事実 からの推定	① MSIV室経由の漏えい	② シールドプラグ経由の漏えい
4階で最初の爆発が発生	<p style="text-align: center;">○</p> <ul style="list-style-type: none"> 4階で爆発が起きたとしても矛盾はない 	<p style="text-align: center;">○</p> <ul style="list-style-type: none"> 4階は水素や空気の濃度が比較的高く、5階は酸素欠乏により燃焼不可となっている
多段階の爆発後も可燃性ガスが残存	<p style="text-align: center;">×</p> <ul style="list-style-type: none"> 十分な酸素があれば、爆発によってほとんどの可燃性ガスは消費されるはず 	<p style="text-align: center;">○</p> <ul style="list-style-type: none"> 酸素不足によって爆発後も可燃性ガスが消費しきれずに残っていた

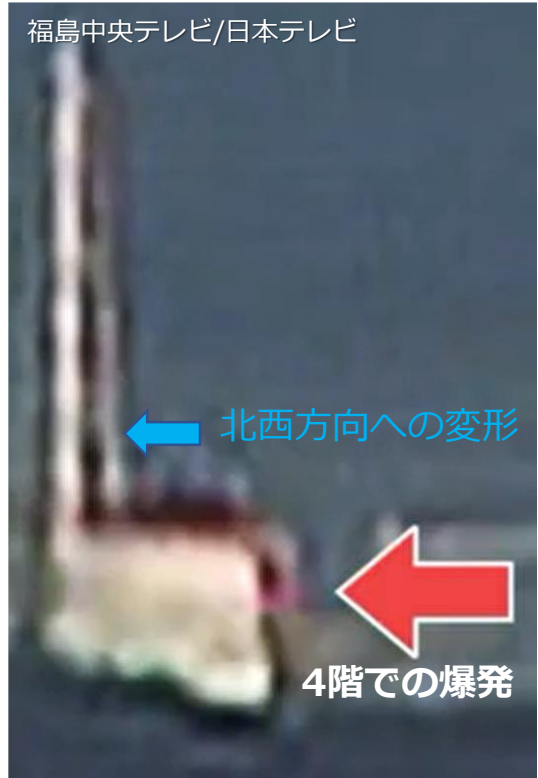
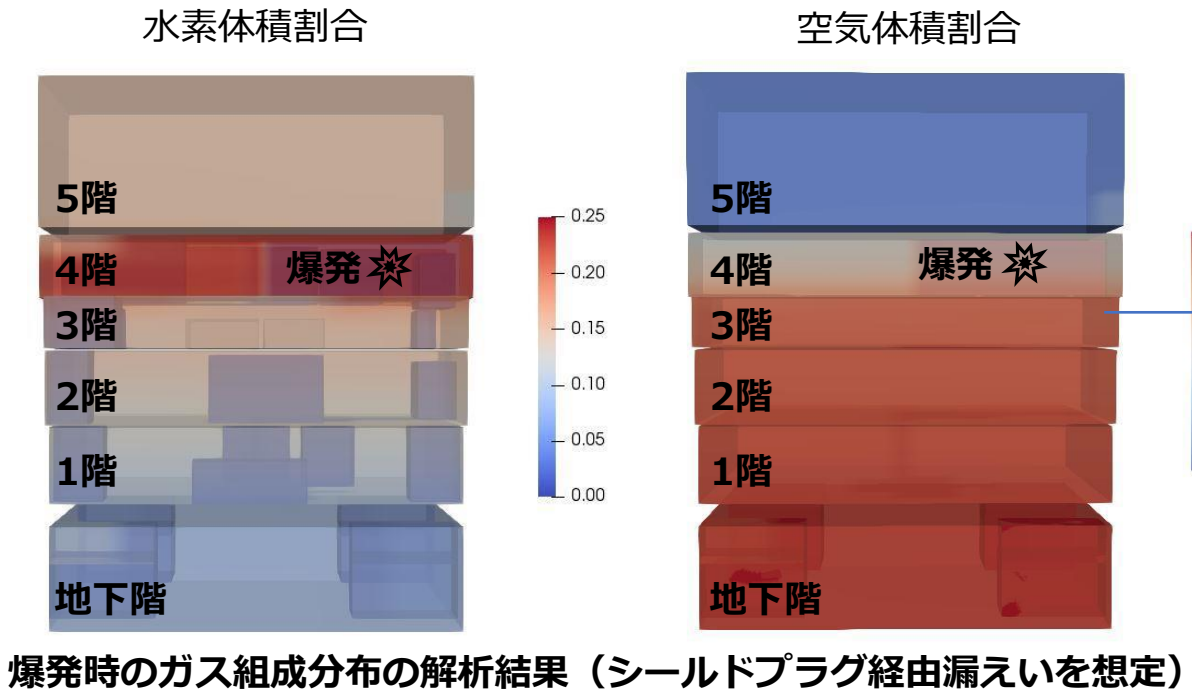
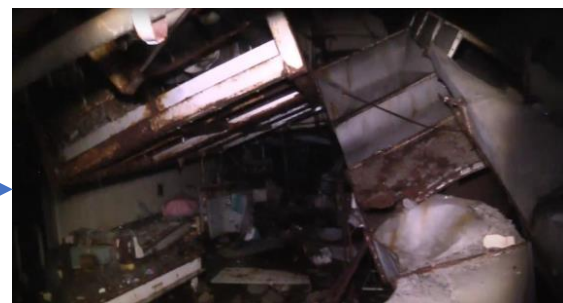
超解像処理された爆発映像 [1]

4階での爆発の衝撃で3階の天井の一部が崩落[1]

- 第一段階の爆発は4階で発生。
- この爆発は、4階に比較的高い濃度の水素と空気が存在したために生じた。

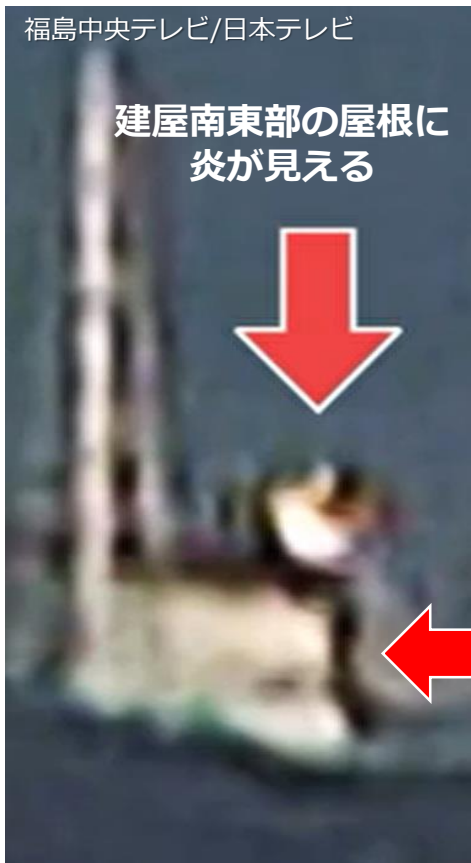
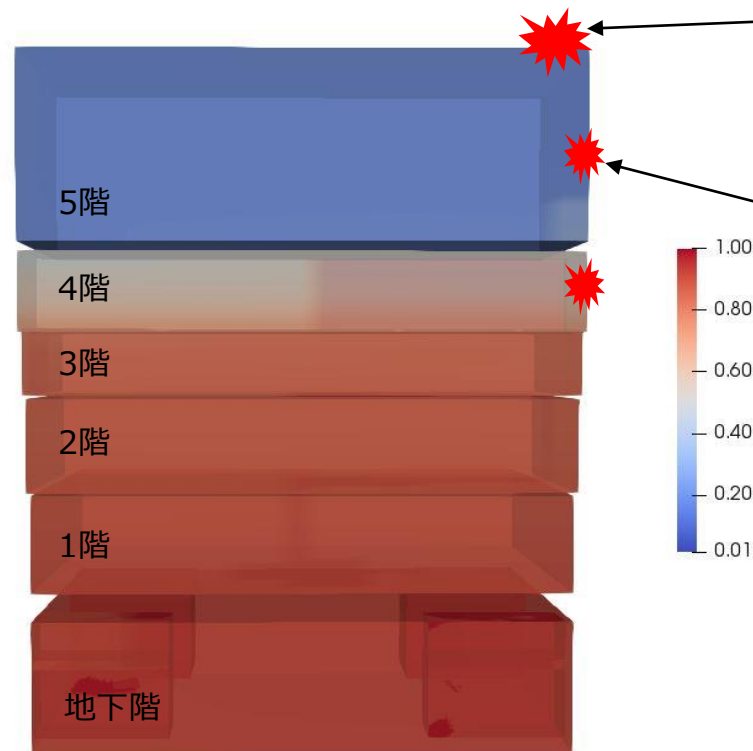
超解像処理された爆発映像 [1]

南側壁の崩落

- 南東の屋根に裂け目が発生。
- 裂け目から流れ出た5階のガスの酸素の割合が増加して燃焼。

- 南側の壁が崩落。
- 崩落した隙間から5階に空気が供給され、5階は徐々に燃焼可能な状態に移行。

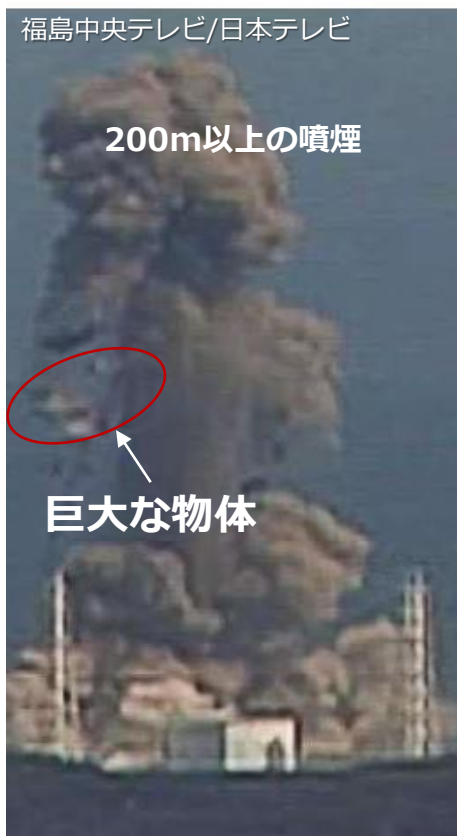
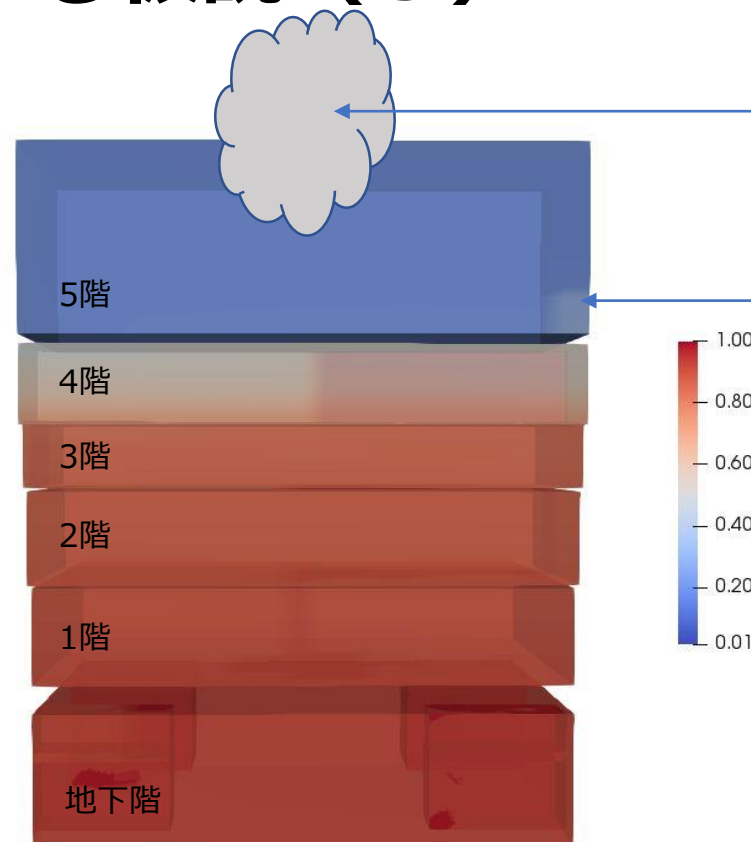
超解像処理された爆発映像 [1]

- 残存した可燃性ガスが燃え続け、原子炉建屋の屋根と思われる巨大な物体が垂直に約200m吹き上げられた。

- 5階では酸素欠乏状態であったために、複数回の爆発後も可燃性ガスが残っていた。
