東京電力福島第一原子力発電所における  
事故の分析に係る検討会  
第34回会合

議事次第

## 1号機 PCV内部調査（後半）について

# 1号機内部調査動画から得られた情報

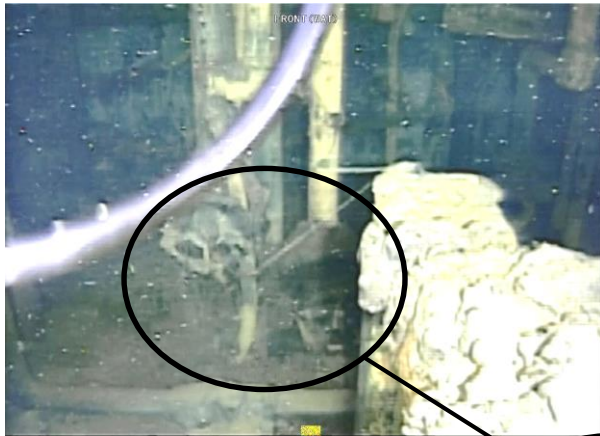
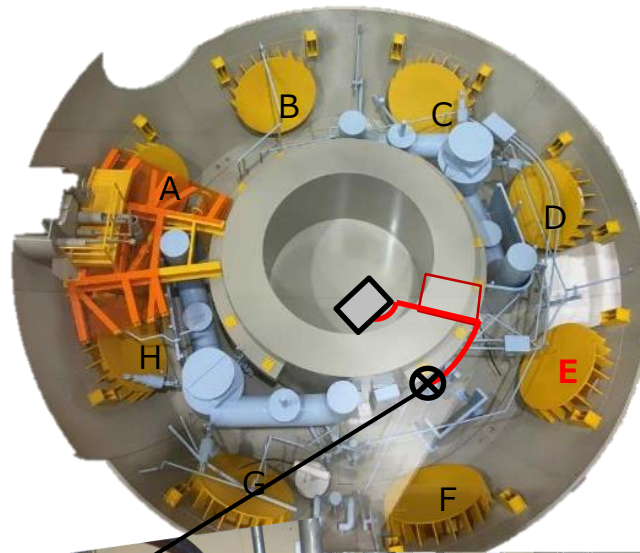
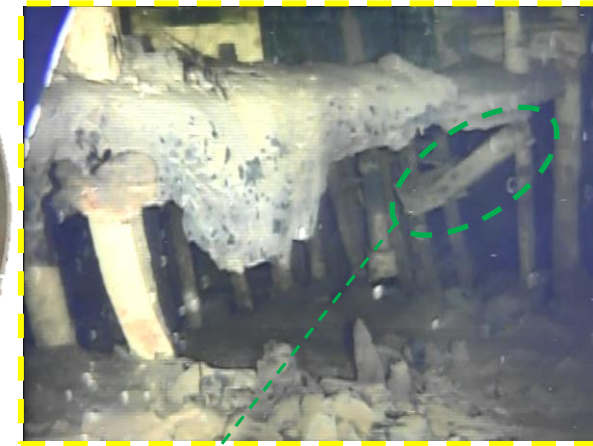
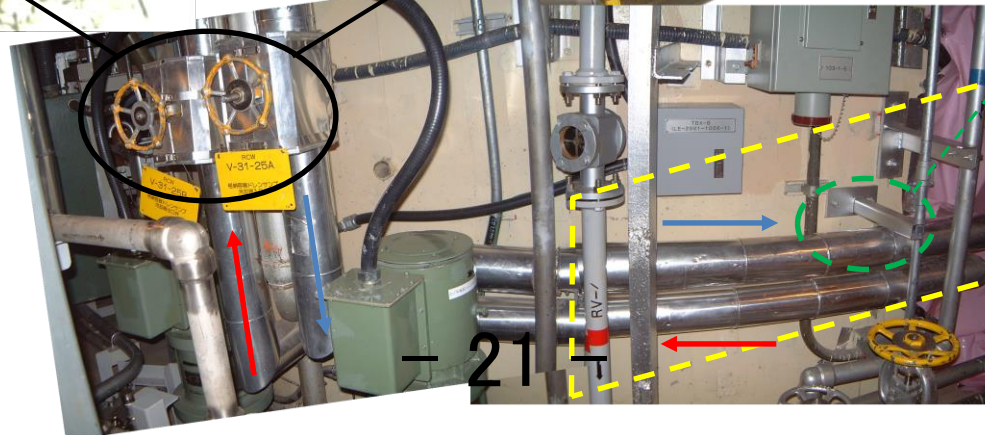
ハンドル・配管の変位

- 事故前はほぼ同じ高さであったハンドルは、上流側（機器ドレンサンプピットへ向かっている）が現在下流側より低い位置にある
- サンプピットでの破断だけではなく、ペDESTAL内床面での破断ペDESTAL内部から外部への移動に伴う力学的な要因による破断の可能性もある

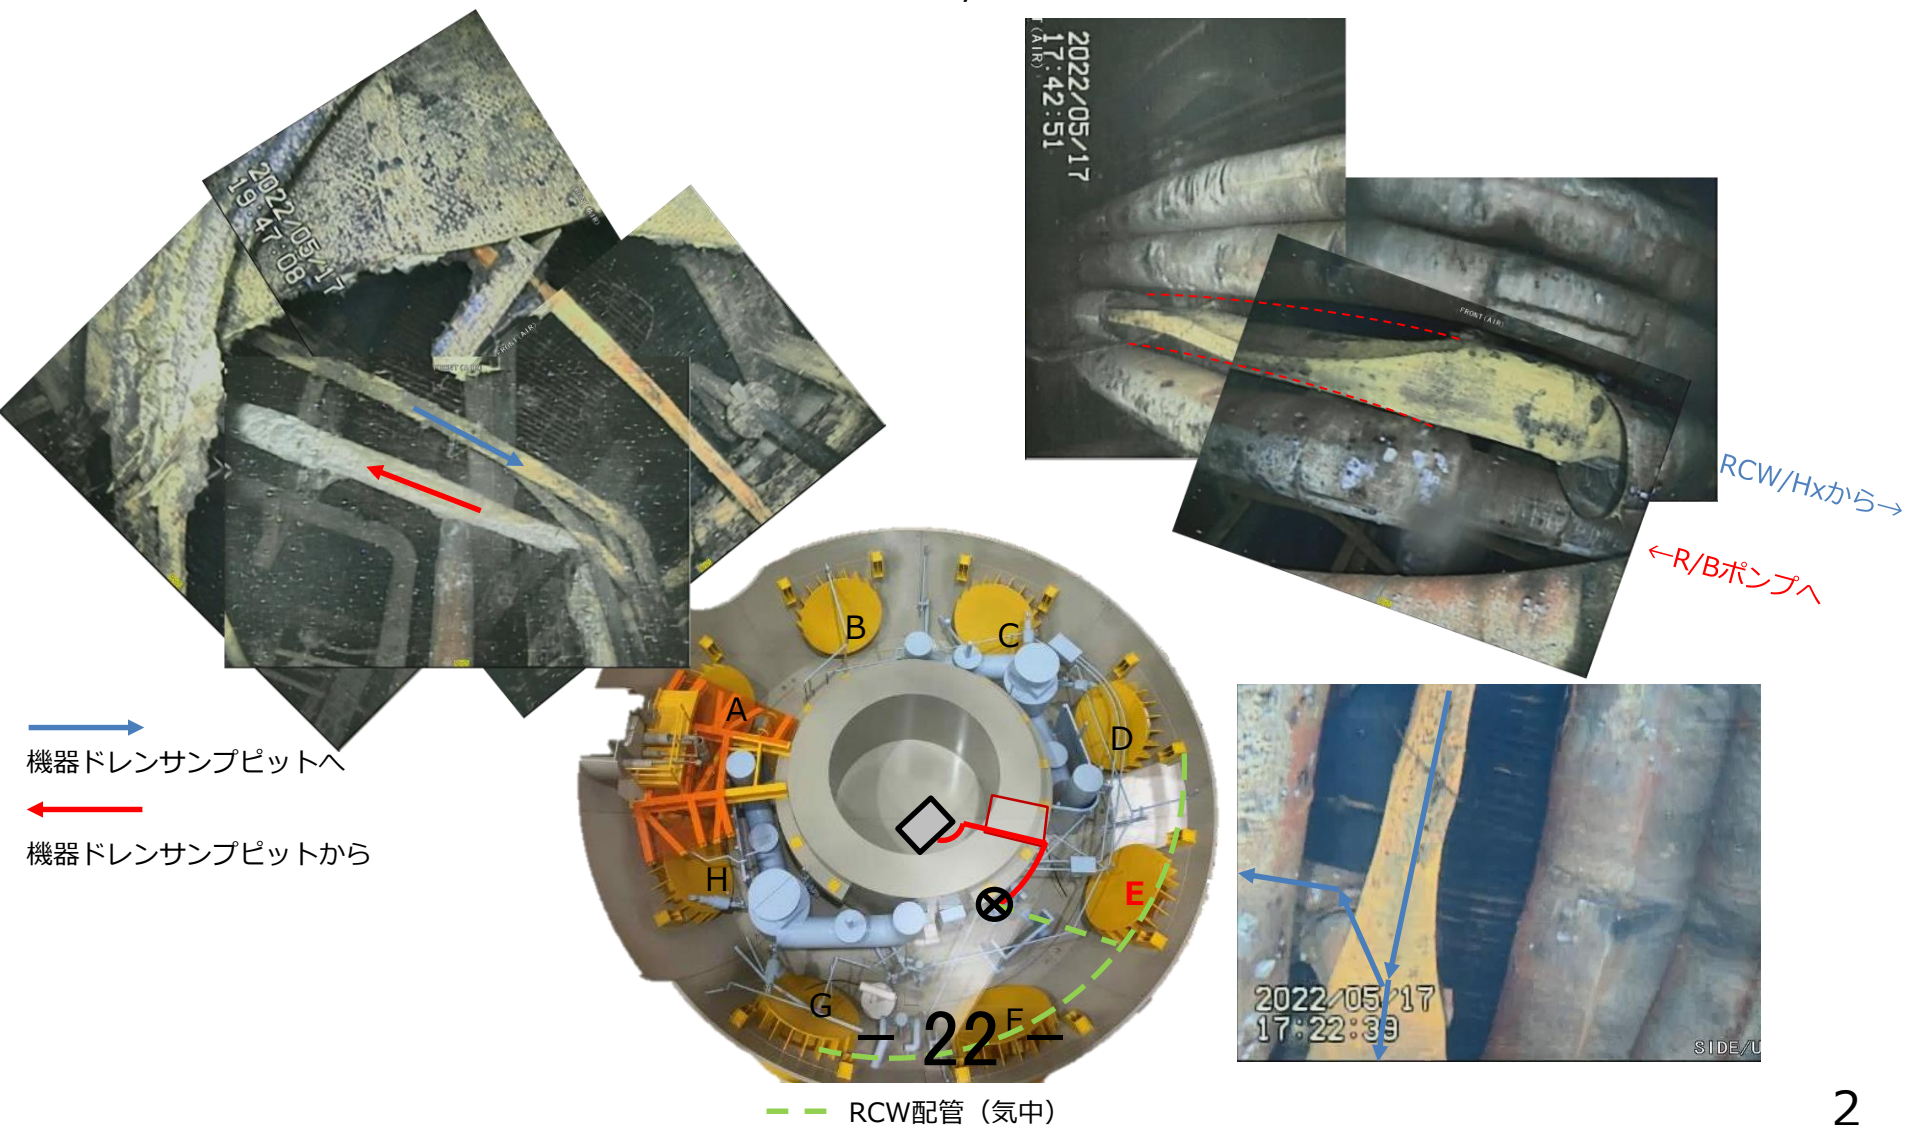
- 機器ドレンサンプルピットへ向かっているRCW配管の顕著な保温材被覆の損傷、配管の変位
- PCV内のRCW系統の負荷へ向かっている (RCW/Hxから) 母管の保温材損傷、配管変形の確認

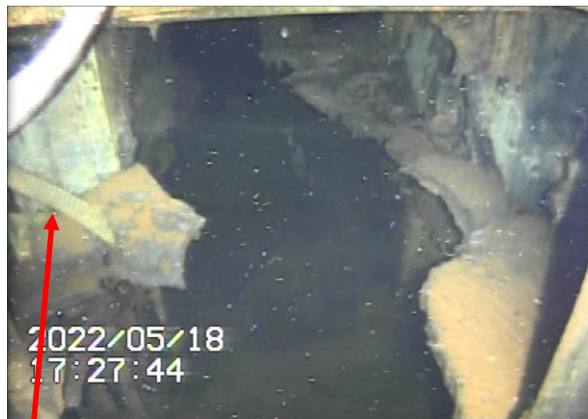
- 開口部の上部に関しては、コンクリートへの大きな損傷は確認されていない
- 開口部の壁面に付着するかたちで棚状に張り出している堆積物を確認。
- 右側の棚状堆積物はペDESTAL内部に向かって立ち上がっている状況
- 棚状堆積物の下面にはつららもしくは鍾乳石のような形状が存在

つらら状のものが生成された際は、棚状堆積物は水面よりも上にあつた可能性

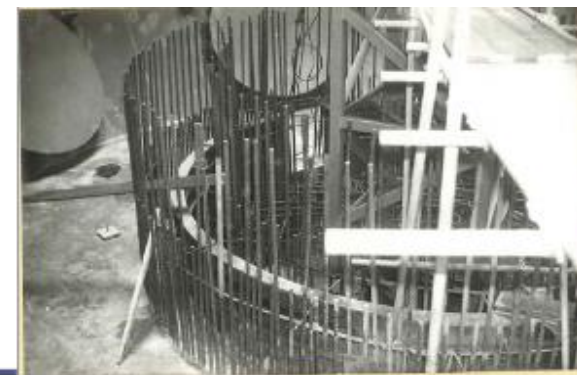
- D/W床から~1 m 程度の高さまでコンクリート壁の劣化を確認
- インナースカートには大きな変形無し
- 鉛直方向の鉄筋は表面の凹凸パターンは残存
- ペDESTAL内部の堆積物高さは~1 m程度

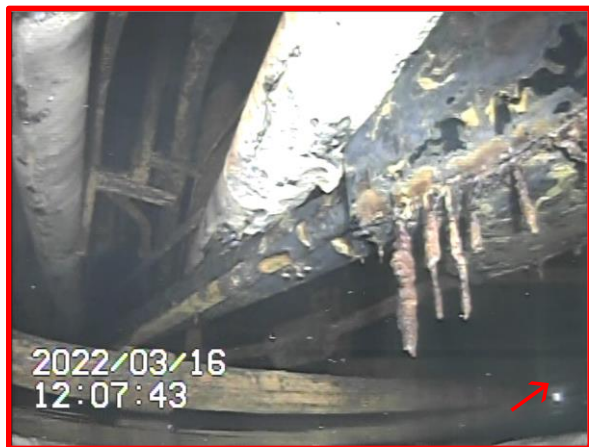
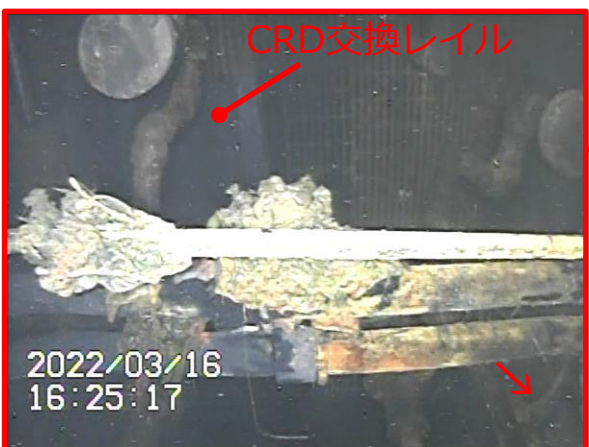
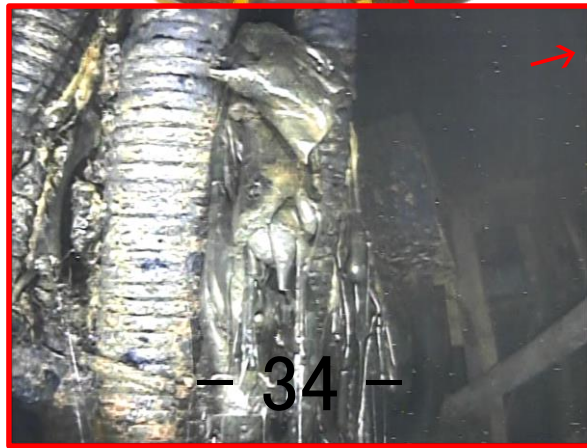
- 配管や構造物への付着物を確認
- RCWヘッダ配管等に金属光沢のある付着物を確認

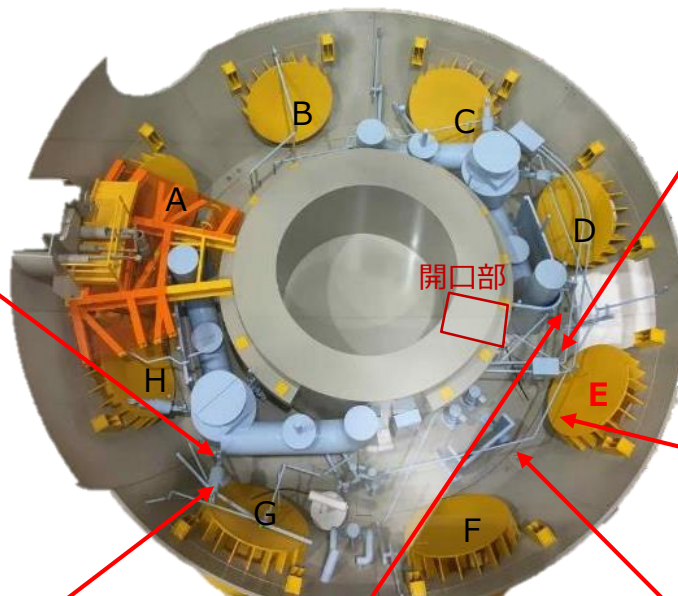
- 光沢のある金属的な堆積物はペDESTAL開口部およびCRD交換用の上部開口部の周辺でも確認されている（主にRCWの格納容器内ヘッダ配管）
- 配管の保温材カバーの剥がれや変形も確認されている

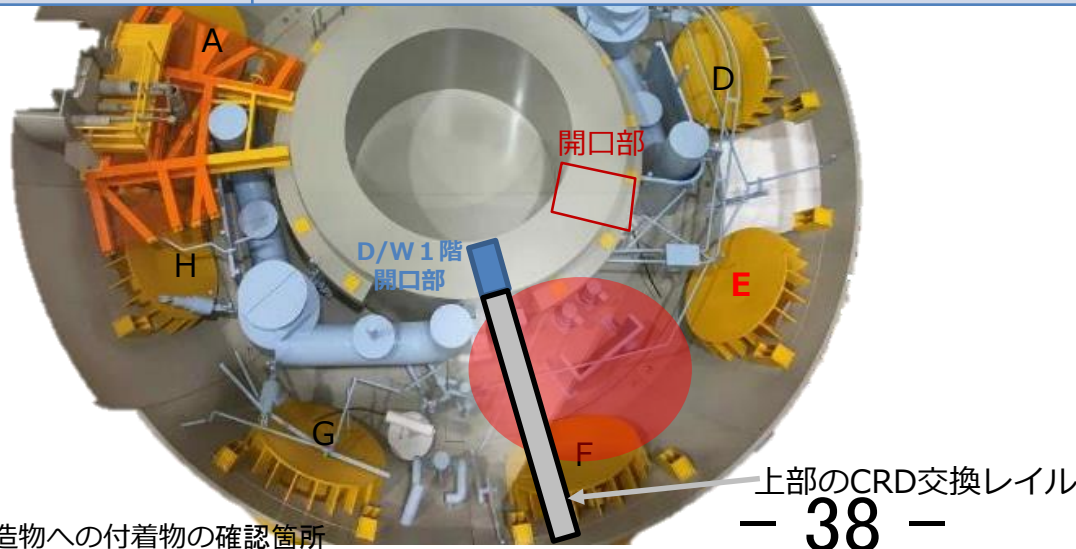
外見	多種多様
大きさ	多種多様
確認場所	水中、気中のペDESTAL外機器ドレンサンプ、CRD交換レイル、等の構造物の上面及び側面
起源/ 組成	<p>保温材や遮へい材の高温による劣化</p> <p>CRD交換レイルの下で確認された堆積物は</p> <p>①ペDESTAL内部から落下した可能性</p> <p>②開口部周辺が局所的に高温化することで生成された可能性</p> <p>が考えられる</p>

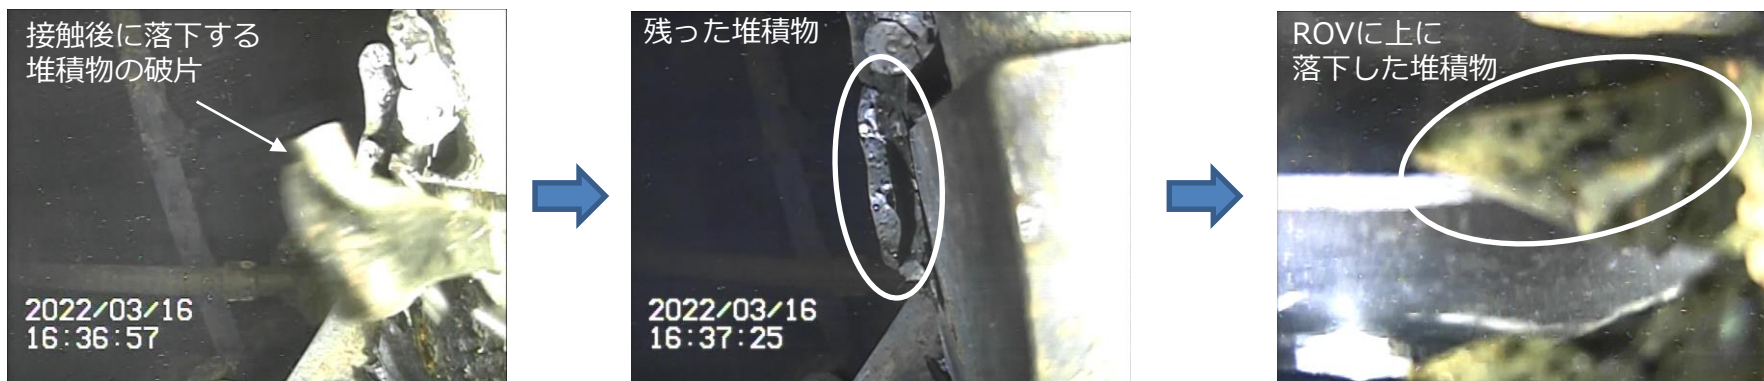
- ROVが付着した堆積物に接触した後、一部が落下した一部始終を映像にて確認（気中および水中）
- 破断面の形状は多孔質であることを示唆

ROVとの接触により一部が乖離する様子が撮影された。残った堆積物の破断面も確認できる。破片は偶然ROVの上部に落下した。破片をROVのカメラで直接捉えることはできなかったが、ROVが浸水する際に水面に鏡像として映り込んだものが確認された。

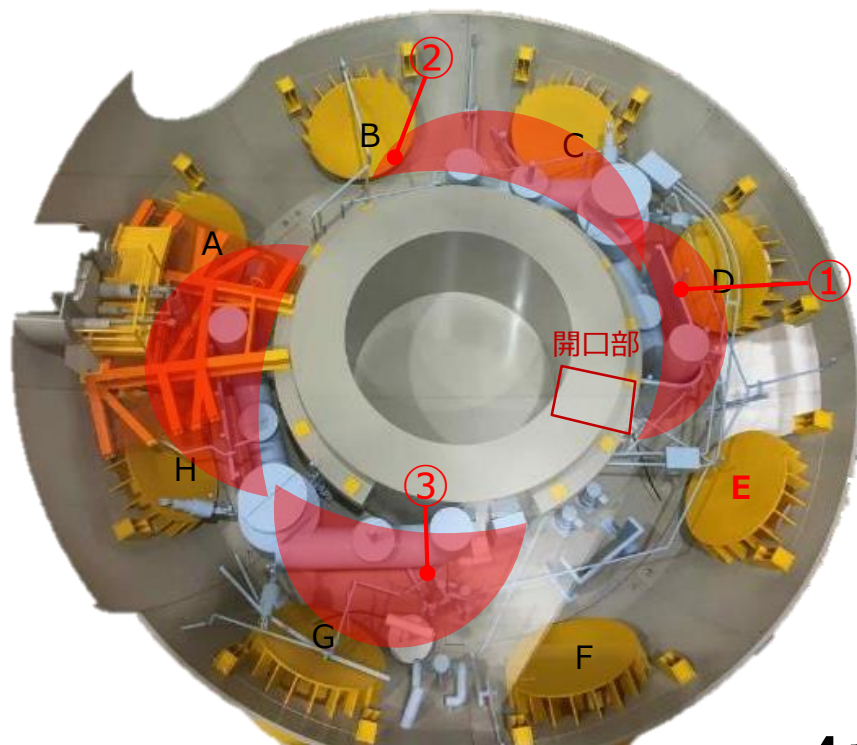
外見	表面が滑らかな塊。
大きさ	大きいものは厚さ数十cm、幅数mに達する
確認場所	PLR配管周辺に存在
起源/ 組成	遮蔽用鉛毛マットの溶融落下の可能性

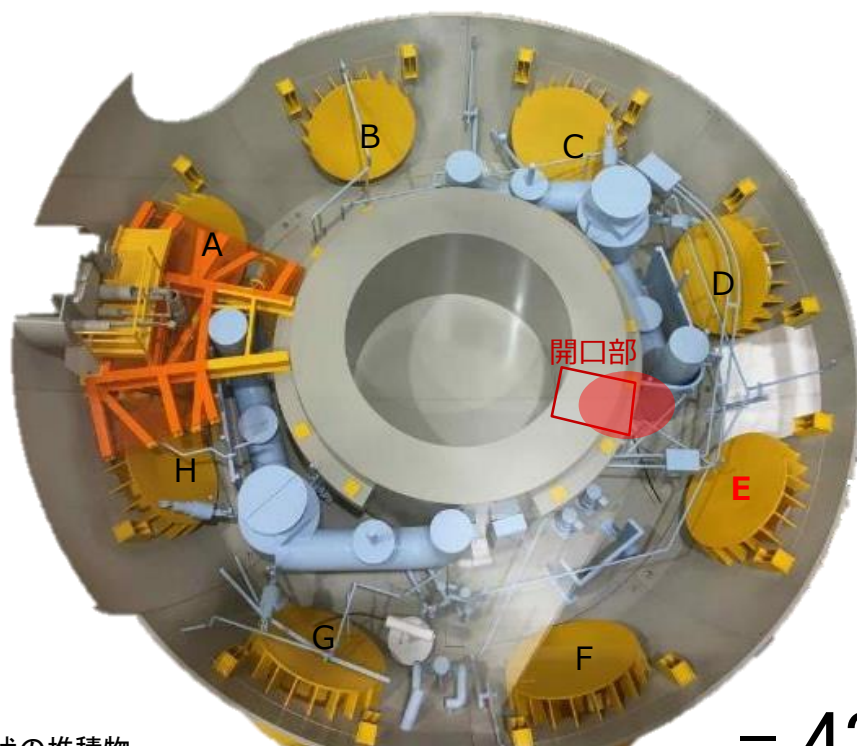
外見	表面は滑らか。多種多様。
大きさ	数十cm
確認場所	開口部周辺
起源/ 組成	燃料デブリの可能性？ 表面性状が類似の熔融鉛生成物？

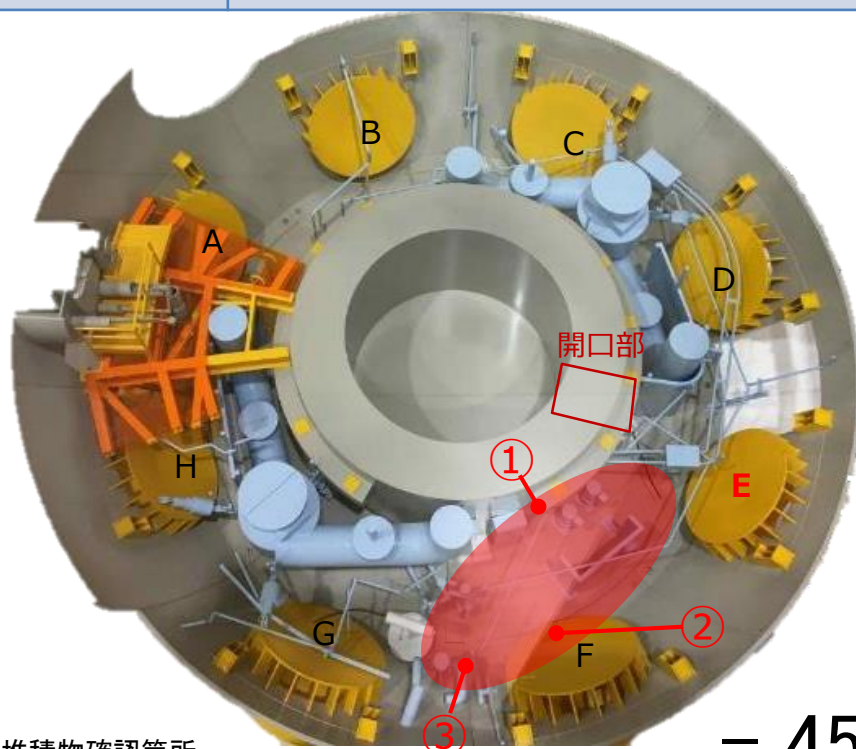
外見	細い糸状の堆積物。他の堆積物の上に、もしくは、混在して存在
大きさ	数cm ~ 数m の長さ
確認場所	ペDESTAL外壁からジェットデフレクターF・Eの間
起源/ 組成	鉛毛マット(鉛およびそのカバー)に由来する可能性が高い

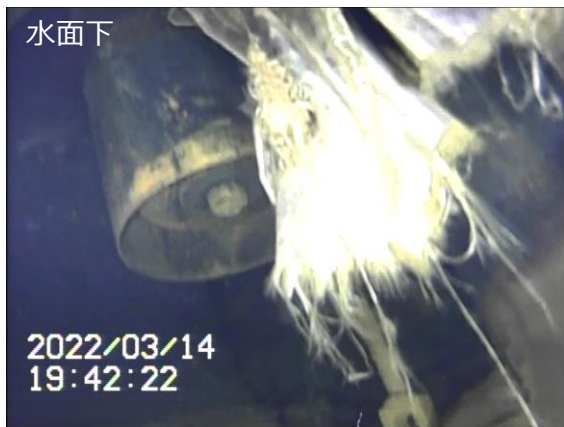
- 構造物への付着が見られた箇所下部に相当する場所で確認されることが多い
- 鉛毛マットのカバーに使用されているグラスファイバー等の糸状の素材の可能性
- 鉛等の溶融物が落下する際に途中で冷却されて糸状の物体に固化した可能性

損傷した鉛毛マットカバーの  
グラスファイバー

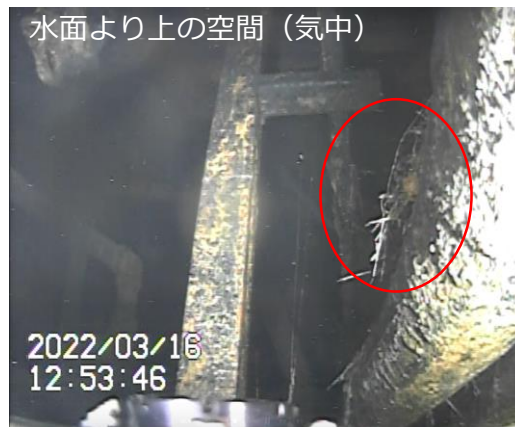
気中の糸状物質

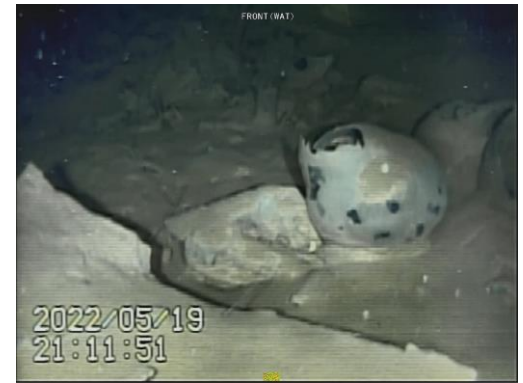
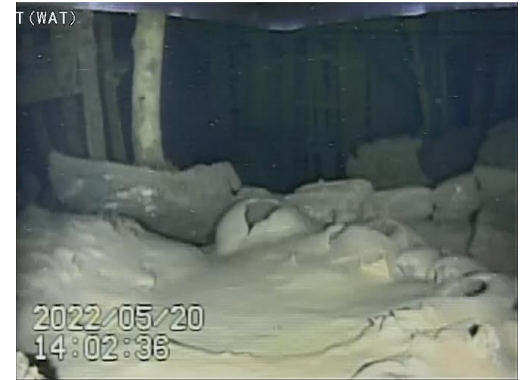
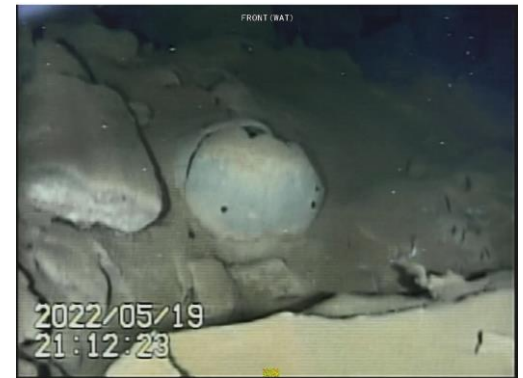
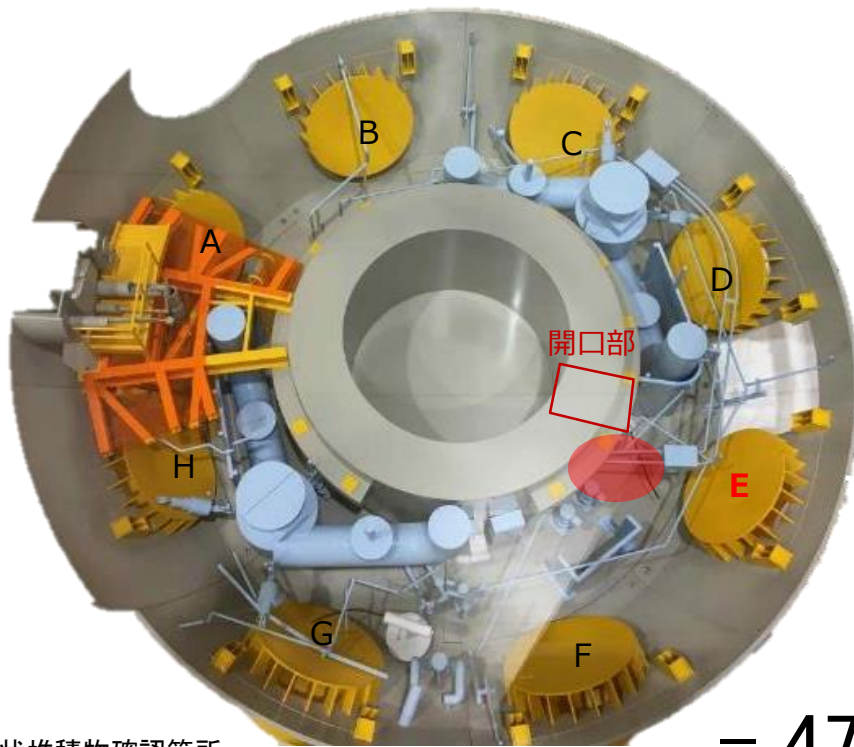
外見	中空の半球状の物体(薄い殻)
大きさ	数cm
確認場所	ペDESTアル開口部の前周辺
起源/ 組成	不明 上部からの落下物により形成?

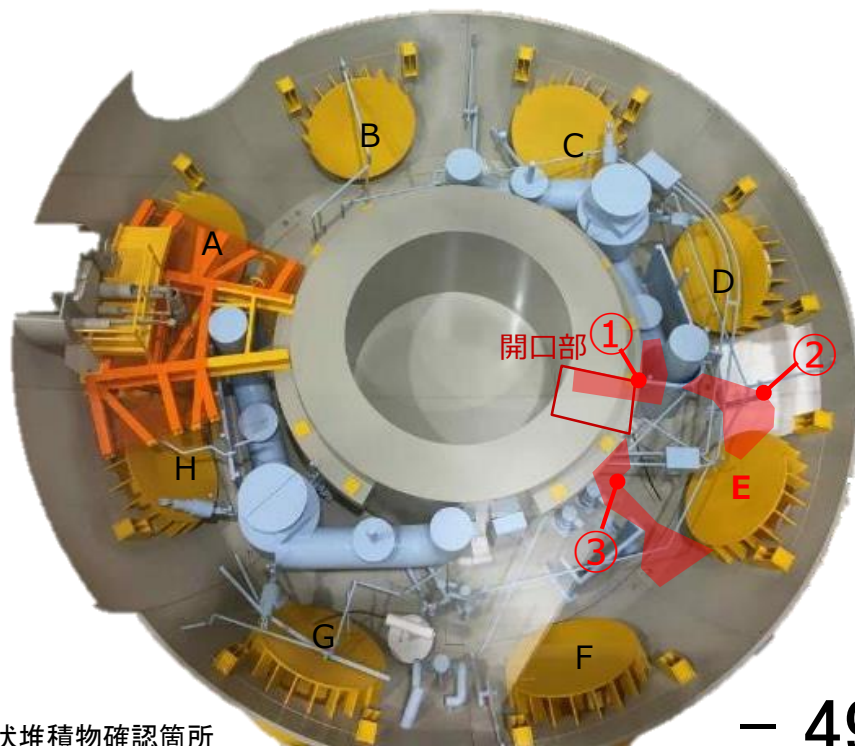
外見	既存の壁に固着した板状の物質
大きさ	厚さは数cmから数十cm。長さは数m。
確認場所	ペDESTAL開口部、ペDESTAL外壁、PCVシェル、高さ1m以上の構造物
起源/ 組成	不明。ペDESTAL内部から流出した物質により形成された可能性が高い

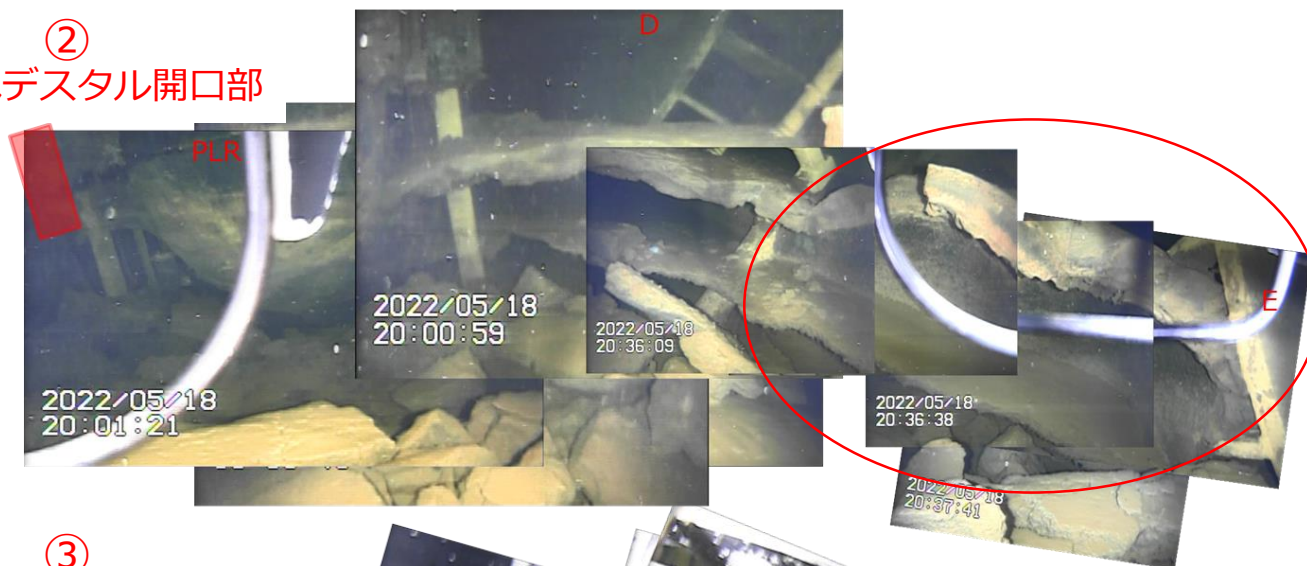
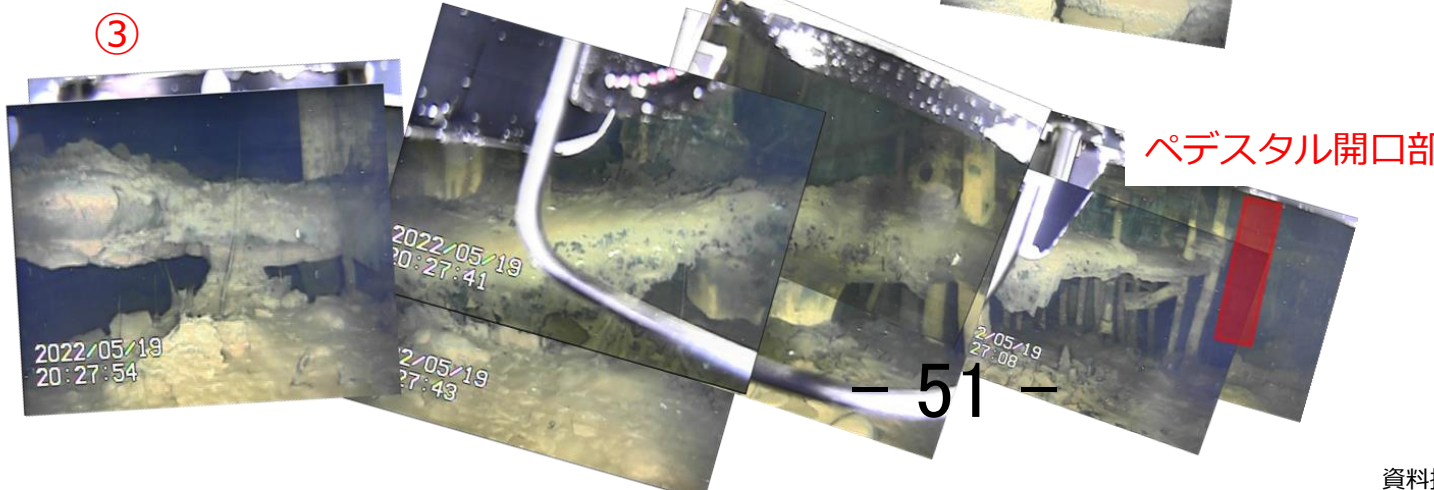
②  
ペDESTAL開口部

- ②: 2層の棚状堆積物はPCVシェル部では上下が連続的に結合している  
2層に挟まれた構造物には損傷は確認できない  
下層の棚状堆積物は平坦で、内面は滑らか
- ③: 棚状堆積物は上部からの落下物で覆われている。1層のみ確認できる
- 崩れた破片は②周辺でのみ確認できる

②③の外見の相違、および、崩れた破片の分布の偏りは棚状堆積物の生成、崩落のメカニズムの相違によるもの？ 棚状堆積物の組成の相違によるもの？

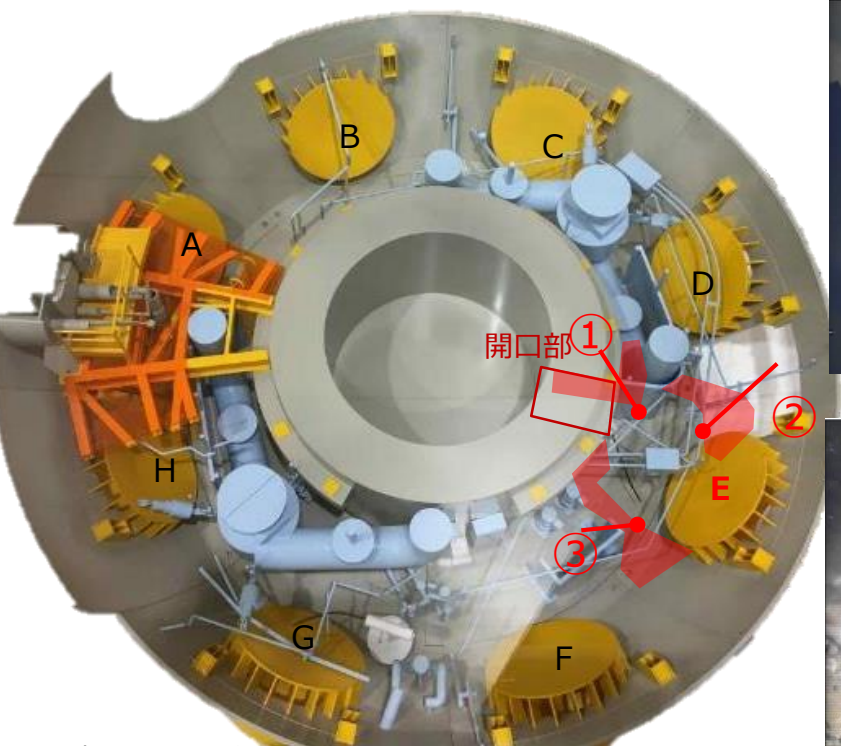
- ①と②の破断面は②の方が厚いものの気孔率はほぼ同等
- ③の破断面は上部からの落下物に覆われており明確には確認できない。
- ①の底面にはつらら/鍾乳石形状あり
- ②、③の底面は比較的滑らか

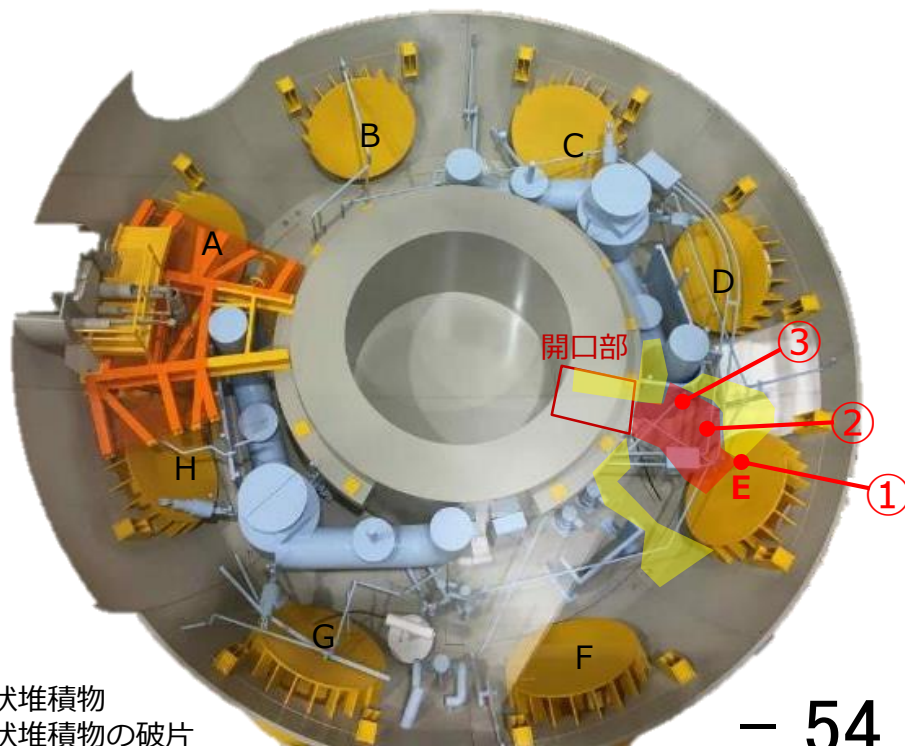
外見	多種多様。一部の破片では、破片同士の破断面形状が同一であり、元の形状を再現できる
大きさ	数十cm
確認場所	棚状堆積物の周辺(特に開口部の右側に多い)
起源/ 組成	棚状堆積物が崩れたものと推定 組成は不明

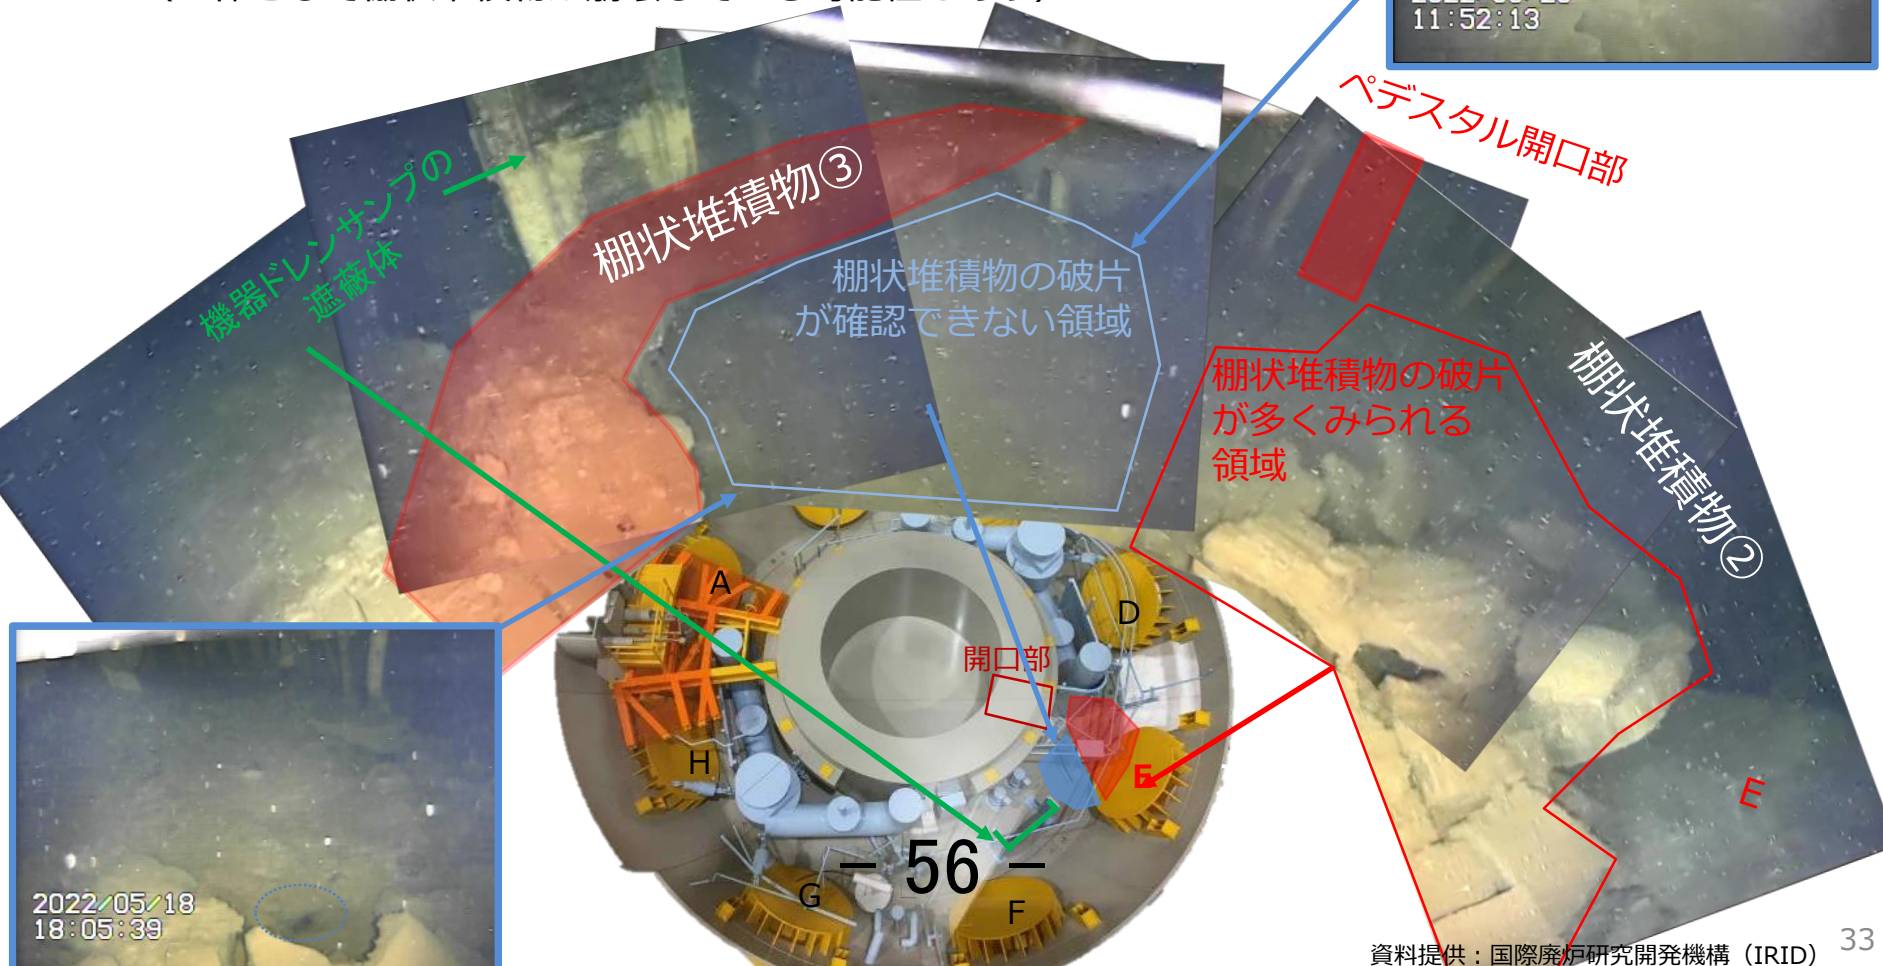
- 棚状堆積物の破片はペDESTAL開口部の右側領域（ジェットデフE～PLR配管～ペDESTAL開口部）に偏在
- ペDESTAL開口部の左側領域は多量の上部からの落下物に覆われており状態は不明。
- 崩壊した棚状堆積物は上部からの落下物の下にある可能性（一体として棚状堆積物が崩壊している可能性もあり）

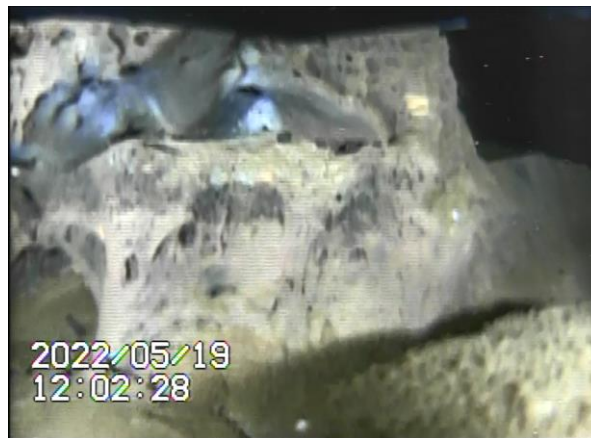
- 確認可能な棚状堆積物の破片の破断面における気孔の状況（大きさ、割合）は、場所によらずおおむね同等

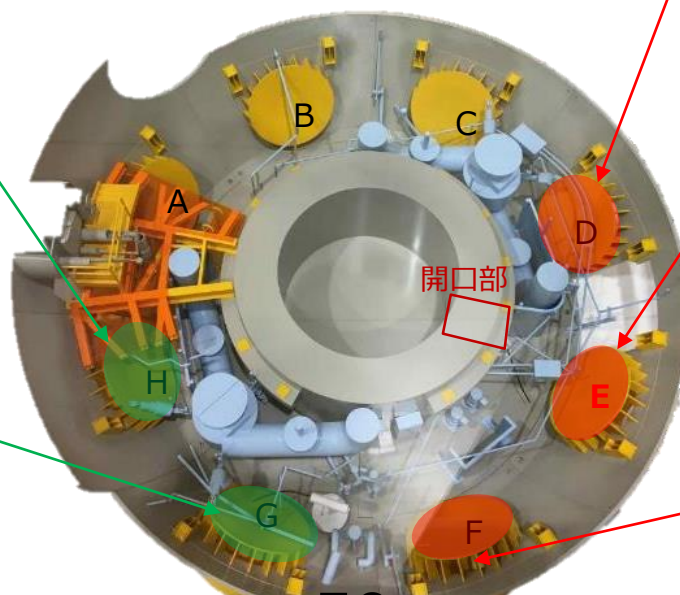
外見	平坦な堆積のもの、塊状の堆積物もあるもの。
大きさ	数十cm
確認場所	ジェットデフD, E, FにはROVが侵入して確認
起源/ 組成	棚状堆積物と同様、ペDESTAL内から流出した物質により生成された可能性、および、上部からの落下物が生成に寄与した可能性

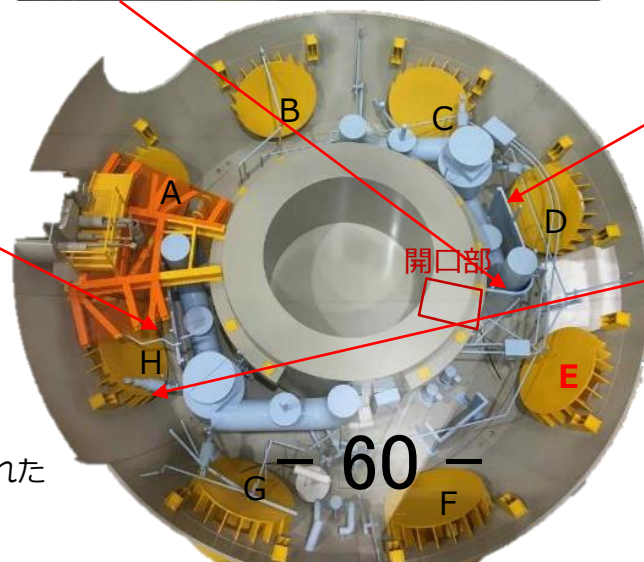
ジェットデフHで  
確認された変色

- 堆積物の高さにかかわらず、鉛毛マットは同じ高さで破断している
- 破断の高さ（約1.2m）はD/Wの全領域で見られるPCVシェル、ジェットデフレクタ、構造物の変色の高さとほぼ同一。
- 変色は水位や水質と関係がある可能性  
（2011年当時は格納容器圧力が現在よりも高かったため、水位は現在よりも低かったと推定）

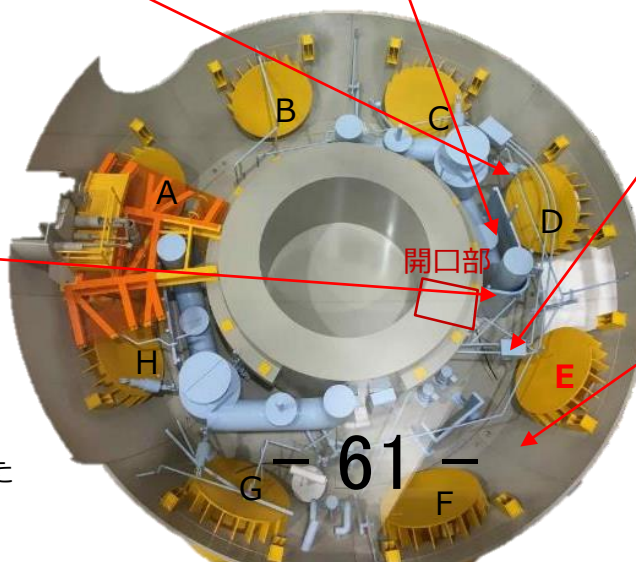
- 堆積物の表面で確認された凹凸のある縞模様が形成される条件の存在から、流動、粘性、その他の情報が得られる可能性？
- 形状が維持されていることから固化速度が比較的速かった可能性？

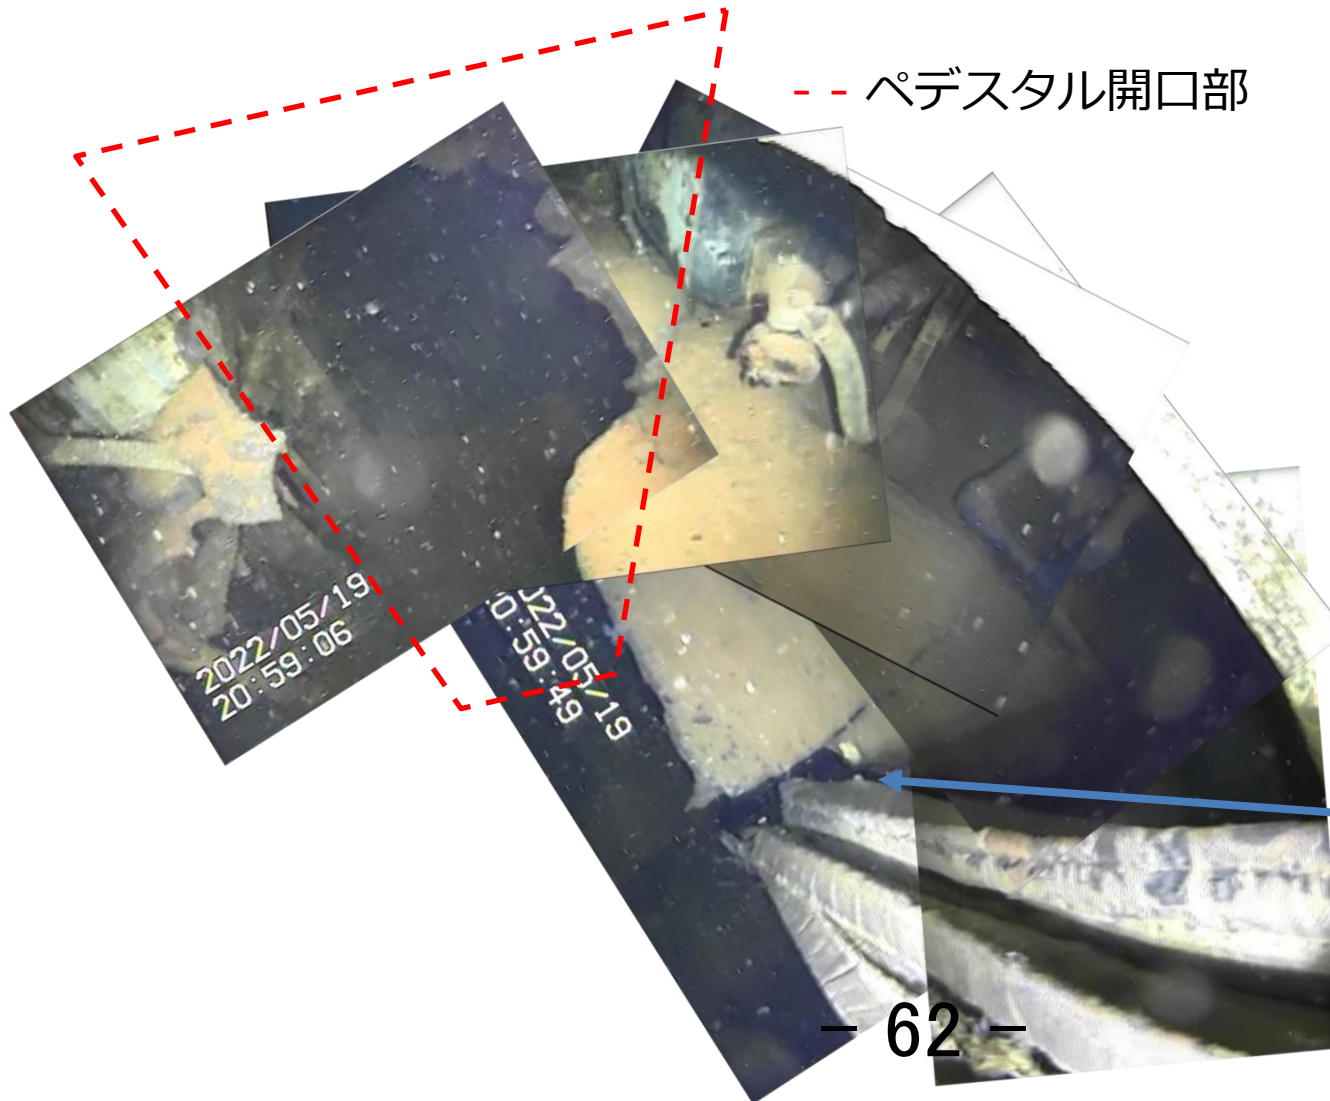
- ペDESTアル開口部前の堆積物の形状・勾配から、ペDESTアル開口部から大量の物質が流出（押し出される）した可能性が示唆される

鉛毛マットが棚状堆積物を破損させることはないと考えられるため、鉛毛マットと棚状堆積物の隙間は、流出物に押し込まれてきた可能性があり、流出の方向はペDESTアル内から開口部を通じてペDESTアル外へという方向に相当する

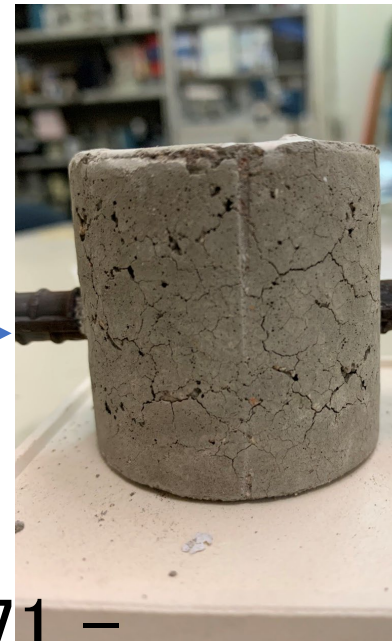
600℃8日間

- 表面にひび
- 脆くなっていた
- 純粋及び海水に漬ける試験を実施中

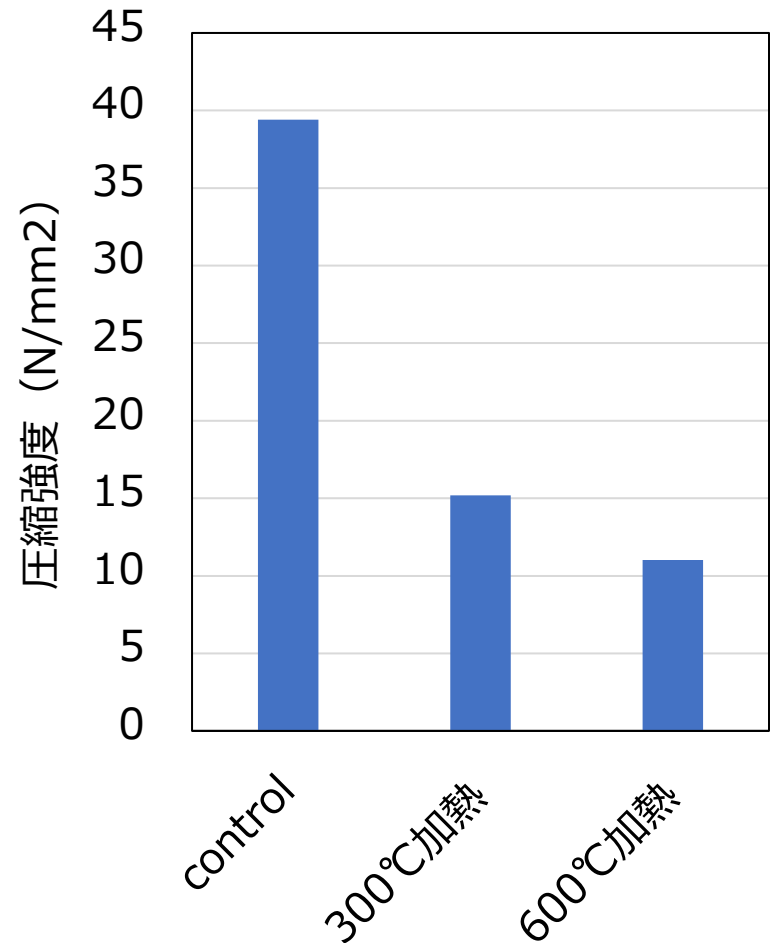
- 加熱試験後のコンクリートの圧縮試験を実施
- 強度は保持温度とともに急激に減少し、600°Cで1/3以下となった
